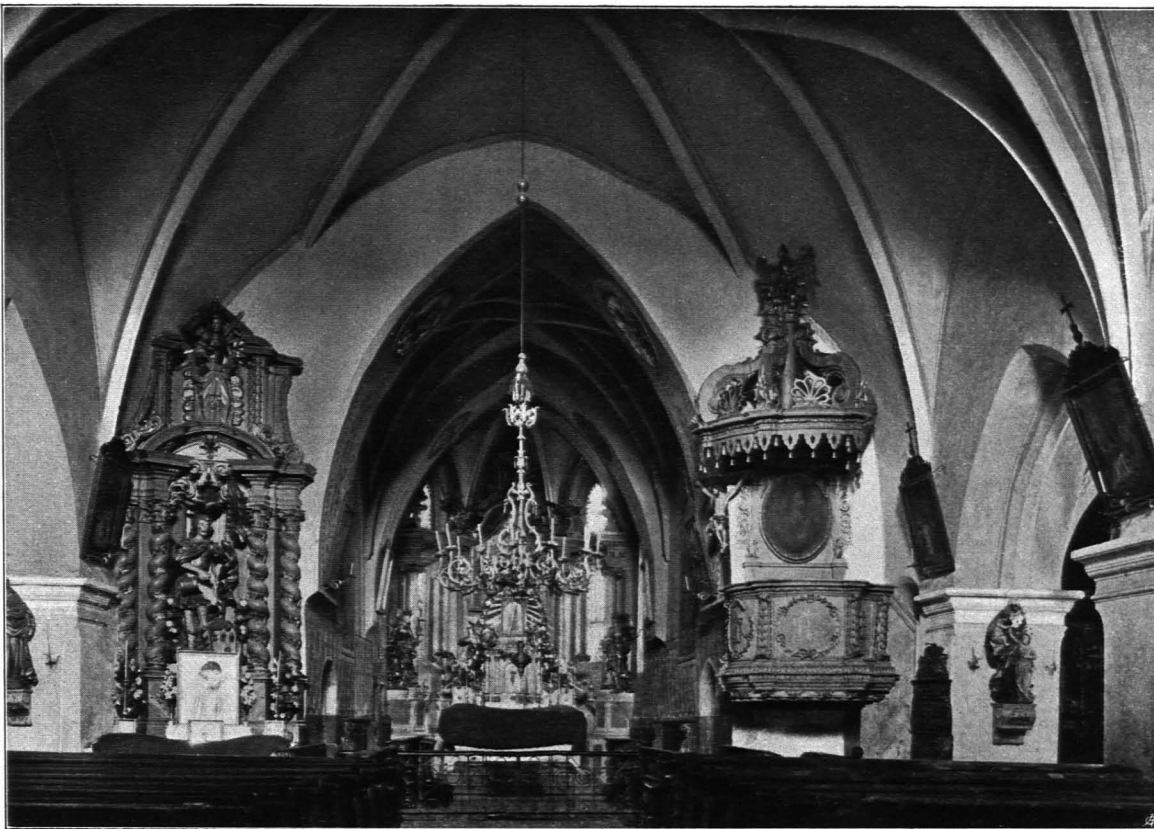
Fig. 191 Groß-Gerungs, Pfarrkirche, Inneres, Ansicht gegen den Chor (Osten) (S. 226)
