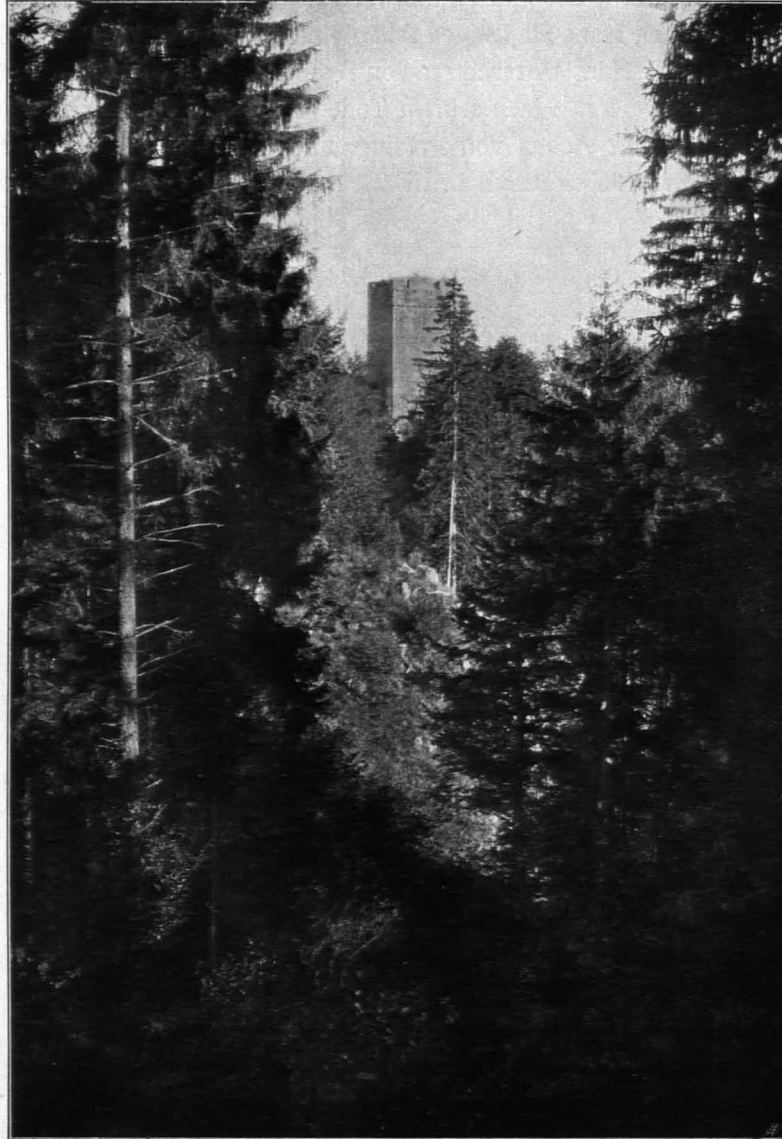
Fig. 294 Ruine Lichtenfels,
Berchfrit, Ansicht von Westen (S. 315)
