Kollnitzgraben, Dorf mit Schloßruine

Luden, Dorf

Gaberkirche

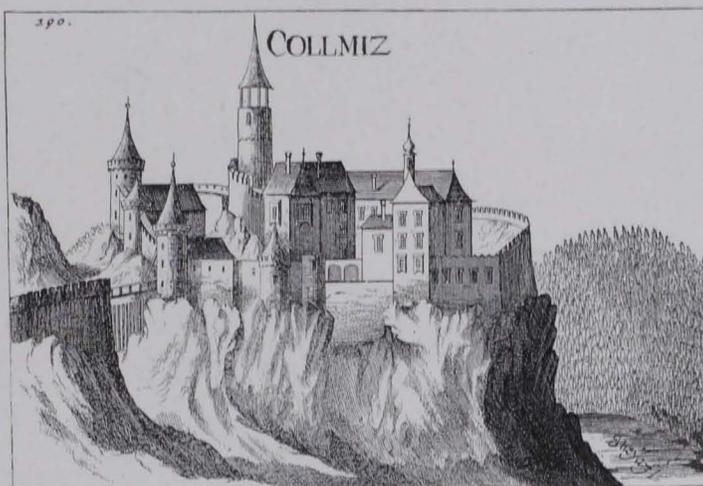
Fig. 66.

Fig. 66 Ansicht der Ruine Kollnitzgraben
nach der Vischerschen Radierung von 1672 (S. 65)

Alte Ansicht: Radierung von G. M. Vischer 1672 (Fig. 66). — Kolorierter Stich von A. Köpp von Felsenthal 1814. — Stich von Hummützsch nach Collar 1840.

Ruine: Sehr ausgedehnte Anlage (Fig. 67), deren ursprünglicher Kern der nordöstliche Berchfrid mit dem angeschlossenen Gebäude gewesen sein dürfte. Die volle Ausdehnung der mittelalterlichen Anlage als unregelmäßiges, gegen NW. zugespitztes Rechteck ist gut erkennbar, während die östlichen Gebäude erst jüngeren Datums sind. Vgl. die Abbildung bei Vischer (Fig. 66).

Südlich davon ein rechteckiges Gebäude, das den Burghof gegen O. abschließt; an seiner Westseite steingerahmte Rundbogentür, darüber drei Steinkonsolen als Träger eines ehemaligen Erkers (siehe Fig. 66); ein ähnlicher, dessen Konsolen gleichfalls noch vorhanden sind, befand sich an der Südseite des Gebäudes. Durch den tonnengewölbten Hauptraum dieses Gebäudes gelangt man in den östlichen Teil der Burg, dessen Südmauer zum Teil abgestürzt ist, an dessen Nordseite und Ostende sich zahlreiche Reste von Backsteinmauern mit rechteckigen Türen und Fenstern in Segmentbogennischen, mit Resten von Verputz und weißer Stuckierung vom Anfange des XVIII. Jhs. befinden. Diese Gebäude dürften erst der Zeit des Pernegger Besitzes (um 1700) ihre letzte Gestalt verdanken; allerdings befanden sich bereits früher an ihrer Stelle Bauten, wie die — diesmal sehr zuverlässige — Vischersche Abbildung zeigt.

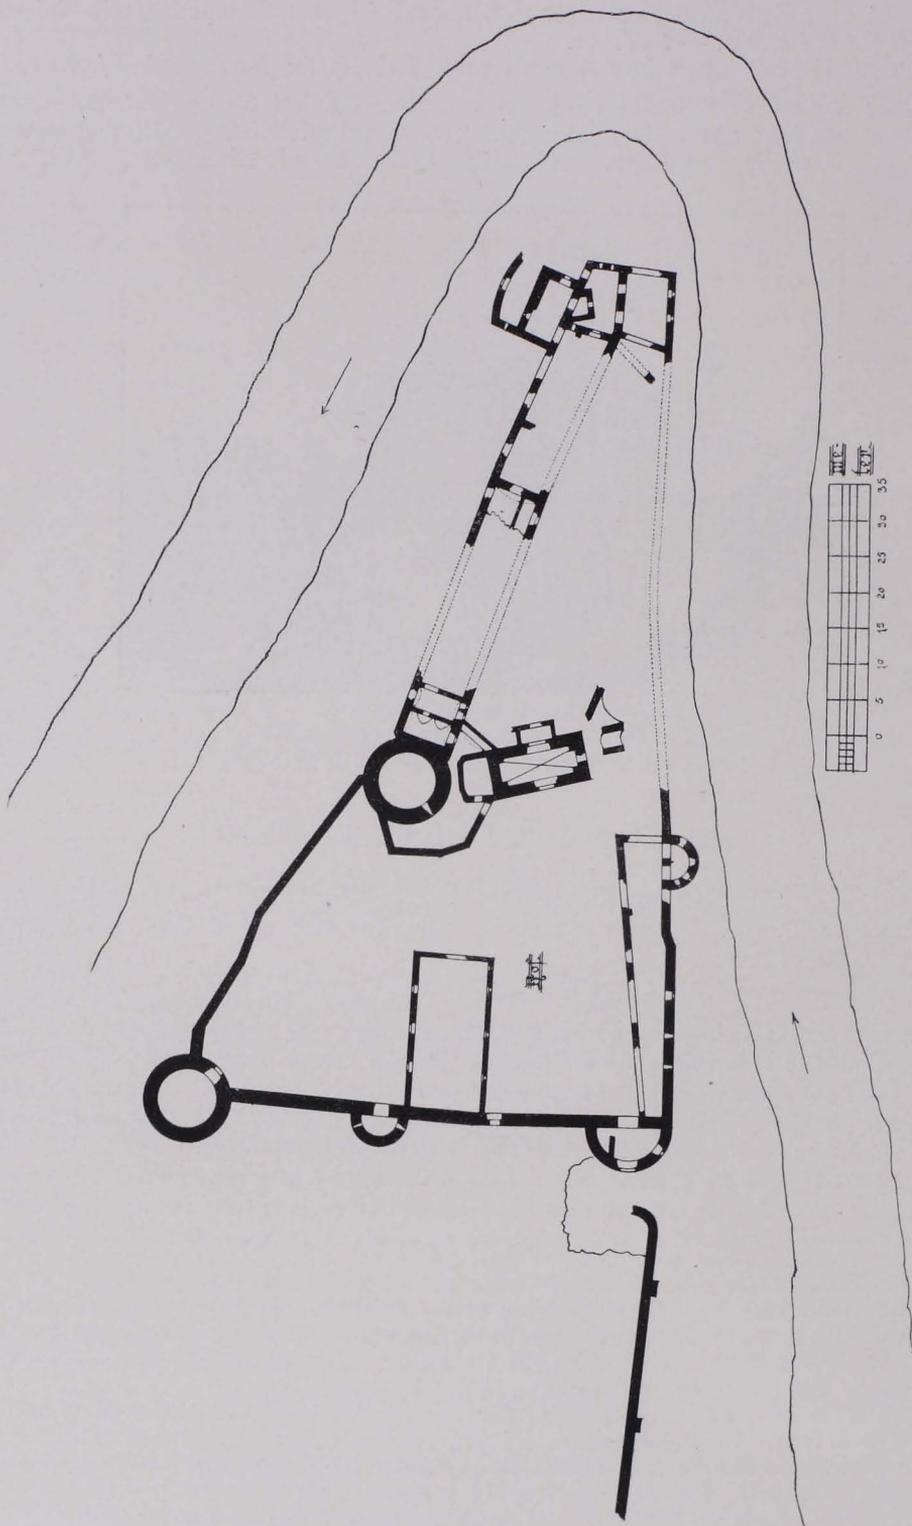
Ruine.
Fig. 67.

Fig. 67 Kollmitzgraben, Grundriß 1 : 1000 (S. 65)

An einem scharfen Knie der Thaya gelegen, zu der der von W. her zugängliche Burghügel an den drei anderen Seiten steil abfällt; die Zufahrtstraße ist von starken Subkonstruktionen getragen und von zwei kräftigen, schrägen Pfeilern gestützt. Man betritt die Burg, deren gut erhaltene, hie und da mit Backsteinen ausgeflickte Bruchsteinmauern Reste von Verputz zeigen, durch einen an der Südwestecke gelegenen, nach außen halbrund vortretenden Torturm; das quaderngesäßte Spitzbogentor ist mit Resten von Krabben besetzt, darüber Windenlöcher und steingerahmte Luken. Im Innern des Turmes sind die Balkenlöcher von zwei Zwischendecken erkennbar sowie die inneren, sich sehr erweiternden Öffnungen der Fensterluken gut sichtbar. Die Öffnung gegen den Hof ist rundbogig.

Der große Burghof steigt gegen N. mit glatten Felsblöcken ziemlich stark an; an der Südseite liegt ein langgestrecktes Gebäude, von dessen hofseitigen Mauern nur Reste erhalten sind, während sich die Außenmauern mit rechteckigen Fenstern und Luken in gutem Zustande befinden. Am Ostende des Gebäudes ist auch ein Teil der Innenmauer gut erhalten und zeigt Quaderung in Verputze; gegenüber ein halbrund vortretender Mauerturm mit schmalen, nach innen sich stark erweiternden Nischen und einem großen, rechteckigen Fenster, von dessen gotisch profilierter Steinrahmung ein Stück erhalten ist. An der Nordseite des Hofes liegt, mit dem Eingangsturm durch eine hohe, gut erhaltene Wehrmauer verbunden, ein großes, regelmäßiges, rechteckiges Gebäude, dessen vier aufrecht stehenden Hauptmauern die

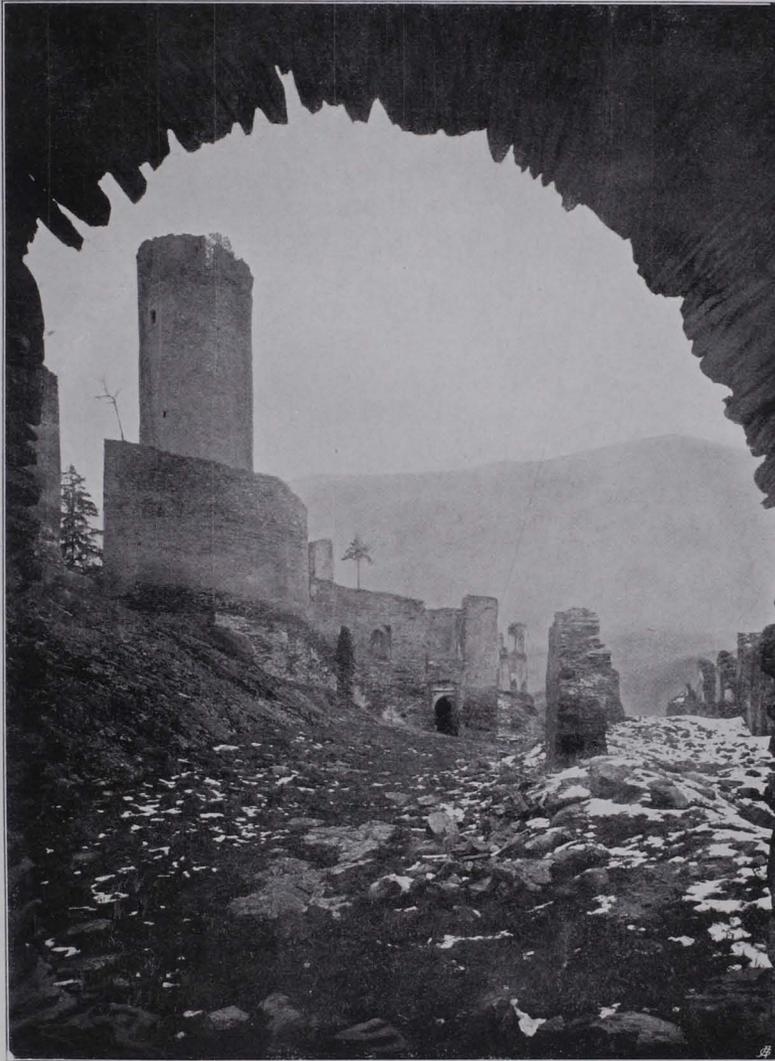
Fig. 68.

Fig. 68 Kollmitzgraben,
Blick auf den Berchfrid und die östlichen Teile der Burg (S. 67)

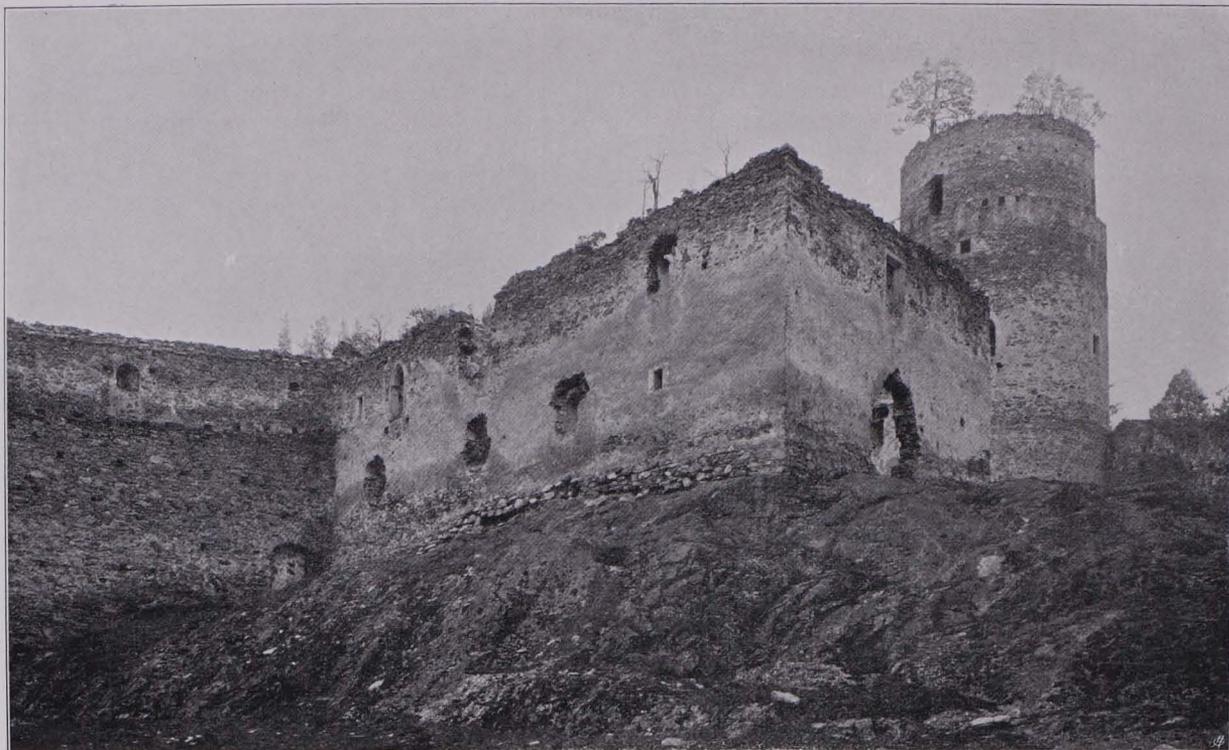
Fig. 69.

Balkenlöcher einer Zwischendecke, Türen und Fenster sowie die Widerlager des Dachstuhles erkennen lassen (Fig. 69). Nördlich schließt sich unmittelbar ein halbrunder Mauerturm mit Balkenlöchern und Schlitzfenstern an. Jenseits von ihm setzt sich die Wehrmauer — an der Innenseite zur Aufnahme eines Wehrganges abgesehen — fort und endet bei dem, die Nordwestecke bildenden, sehr kräftigen Rundturm (Fig. 69), dessen oberstes verjüngtes Geschoß durch eine in der Höhe der Wehrmauer angebrachte, jetzt nur mittels einer Leiter zugängliche, steingerahmte Spitzbogentür zugänglich ist; über der Tür steingerahmtes Fenster. Von diesem Turme führt die hier ziemlich niedrige Wehrmauer in südöstlicher Richtung zu einem runden Berchfrid, aus dessen Zinnenkranz ein Baum aufsteigt (Fig. 68). An diesen Turm lehnt sich ein niedriges, unregelmäßig gebrochenes Gebäude mit rechteckigen, steingerahmten Fenstern und tonnengewölbten Räumen.

Fig. 69 Ruine Kollmitzgraben, Gebäude an der Nordseite des Hofes und Nordwestturm (S. 66)

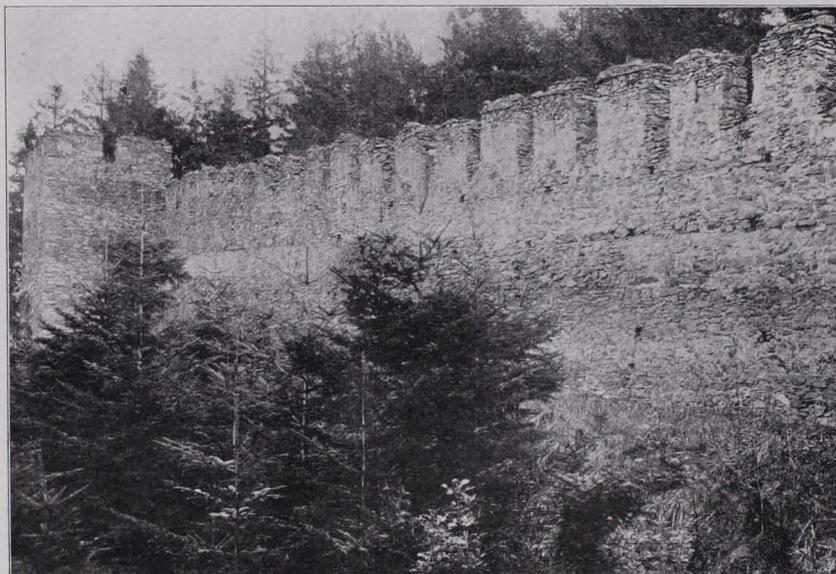
Böhmische
Mauer.
Fig. 70 u. 71.

Fig. 70 Böhmische Mauer bei Kollmitzgraben (S. 69)

Böhmische Mauer: Etwa fünf Minuten westlich von der Ruine befindet sich die „böhmische Mauer“ (Fig. 70 und 71), eine zirka 160 m lange Befestigungsmauer aus Bruchstein mit unregelmäßigen, rechteckigen Zinnen. An den beiden Enden und in der Mitte springt je ein überragender, nach innen offener Turm rechteckig vor; im mittleren ein Spitzbogentor in Quadernrahmung mit Windenlöchern. Die Innenseite tritt mit einer kräftigen Abstufung als Wehgang vor. Jenseits des südwestlichen Turmes setzt sich die Mauer noch ein kurzes Stück fort und bricht dann über dem jäh zur Thaya abfallenden Felsen ab.

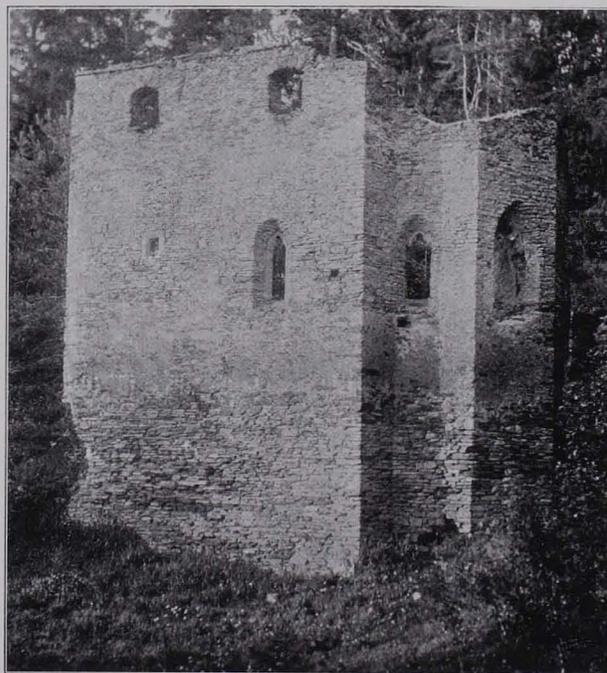
Fig. 72.

Beschreibung: Ruine einer einschiffigen, gotischen Kirche aus der ersten Hälfte des XV. Jhs., mitten im Walde gelegen, von überaus malerischer Wirkung, besonders des ganz von Ebereschen durchwachsenen Innenraumes (Fig. 72).

Fig. 72 Gaberkirche (S. 69)

Langhaus: Westwand zum Teil erhalten, mit segmentbogiger Türöffnung; Südwand vollständiger, mit einem westlichen, quadratischen, steingefäßten Fenster und einem östlichen, schmalen, spitzbogigen, mit einspringenden Nasen; darüber zwei segmentbogige Öffnungen. Von der Nordmauer nur die Grundmauer erhalten.

Chor: Einspringend, in fünf Seiten des Achteckes geschlossen. Die Südwand mit einem Spitzbogenfenster wie im Langhause (ohne die seitliche Steinrahmung) und die Südost- und Ostschräge erhalten, darin je ein breites großes Spitzbogenfenster mit Steinmaßwerk.

Der Ansatz von drei zusammengefaßten Rippen in der Mitte und zwei einzelnen in den Ecken der Süd- wand erhalten. Reste des Triumphbogenansatzes. Im Chore an den Kanten Rippenansätze und Reste der Wölbung.
