Innenbauten des Konvents.

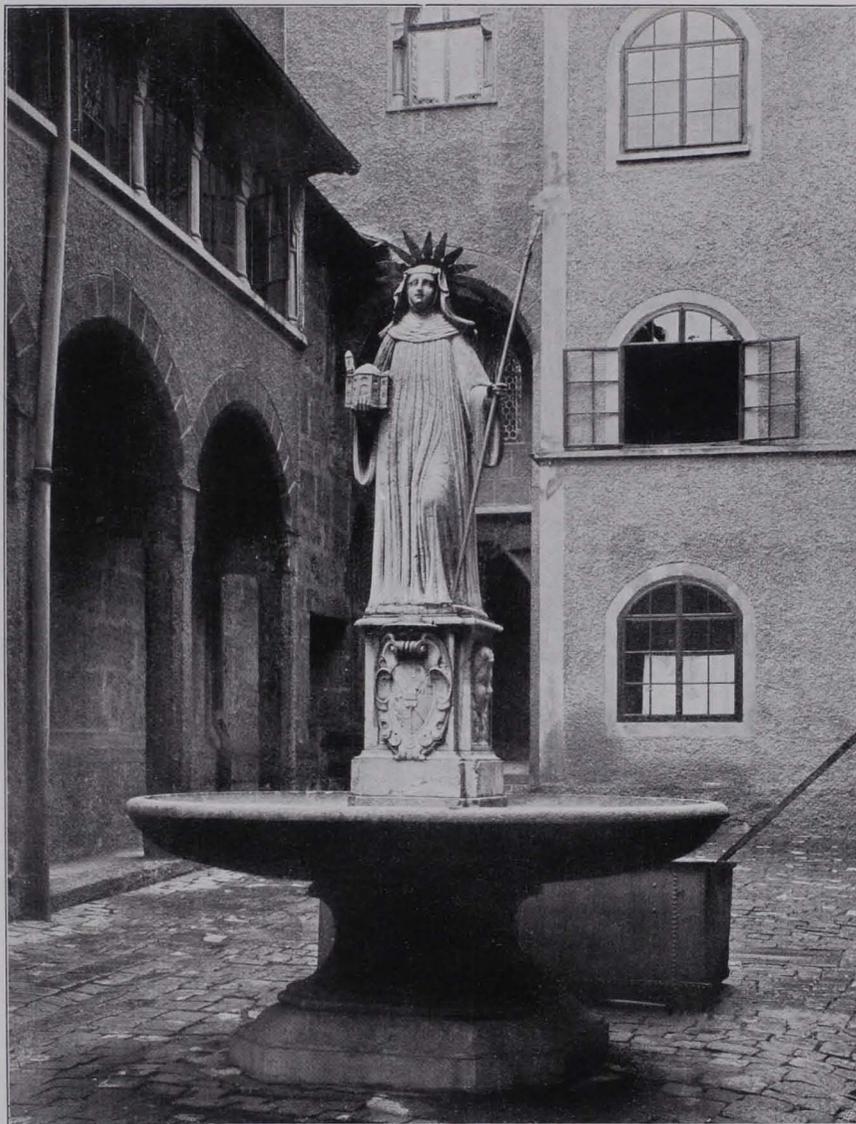
Fig. 81 Kleiner Küchenhof mit Erentrudbrunnen; links oben der Benediktinergang (S. 61)

Kleiner Küchenhof (Fig. 81): An der an die Kirche angelehnten Südseite gestufter, oben gekehlter Sockel; im Oberstocke in der ganzen Ausdehnung der Wand der „Benediktinergang“, ein von abgestuften, prismatischen Pfeilern aus Sandstein mittels kurzer Balken und erneuter Rundbogen gestützter, ursprünglich offener, jetzt verglaster, gratgewölbter, rundbogiger Laubengang, mit Säulen auf Würfelbasen und mit ebensolchen Kapitälern. Unter Anna Paumann gebaut, 1878 erneut. Am westlichen Ende dieser Seite rechteckiges Fenster (das alte Redefenster des Klosters; s. dazu den Vermerk in der Steinmetzrechnung vom 18. Juni 1494) mit vorkragender Sohlbank zwischen zwei Steinsitzen; das Ganze in einer
