Linzergasse

Ludwig-Viktor-Platz

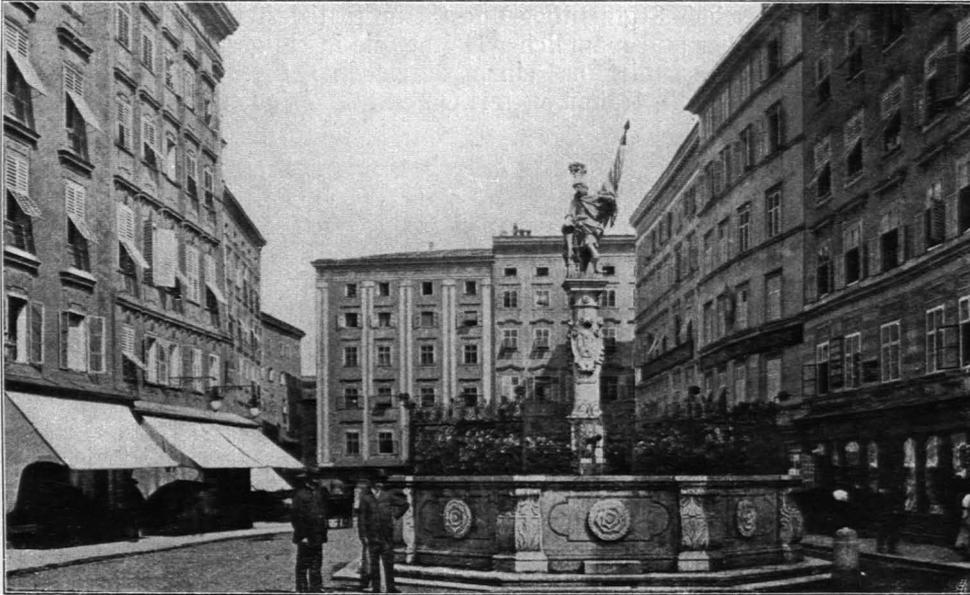
Fig. 374.

Fig. 374 Ludwig-Viktor-Platz mit dem Marktbrunnen (S. 278)

Früher Marktplatz, in dem gegen die Residenz zu gelegenen Teil Rindermarkt genannt. Er war die Stätte verschiedener Märkte und die Gegend, in der die vornehmere Bürgerschaft wohnte. 1488 wurde auf dem Platze ein Brunnen errichtet, der in stufenweisen Abänderungen die jetzige Gestalt erhielt (Fig. 374; s. S. 217).

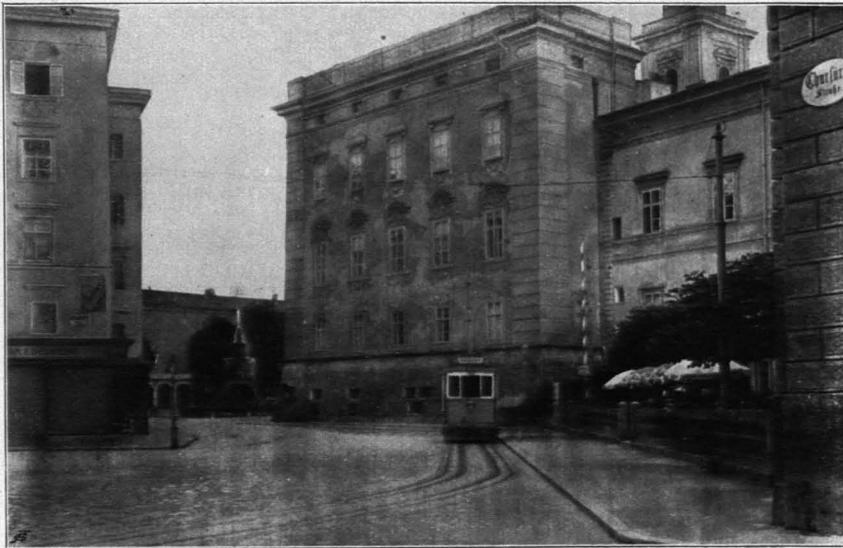
Fig. 375.

Fig. 375 Ludwig-Viktor-Platz gegen den Residenzplatz (S. 278)

Kleiner rechteckiger Platz, den nur an der Ostseite der schmale Durchlaß der Brotgasse unterbricht. Im SO. springt er rechtwinklig zurück und geht in breiter Öffnung in den Residenzplatz über (Fig. 375). Die stattlichen, die gleiche Firsthöhe erreichenden Häuser gehen in der Anlage größtenteils auf das XVII. Jh. zurück, während die Fassaden zumeist um 1800 oder noch später neu gestaltet wurden. Der Brunnen in der Mitte des Platzes erhöht den geschlossenen intimen Eindruck, der auch durch die seitlich hart am Trottoir vorübergeführte Straßenbahn nicht geschädigt wird.

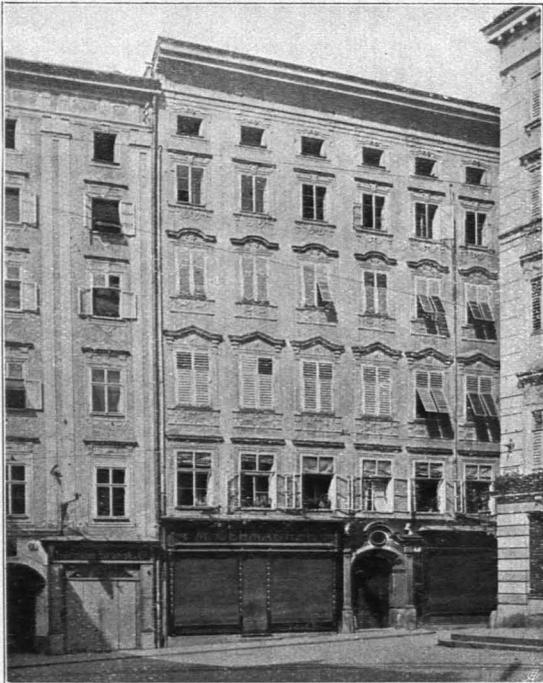
Fig. 376 Ludwig-Viktor-Platz Nr. 2 (S. 279)

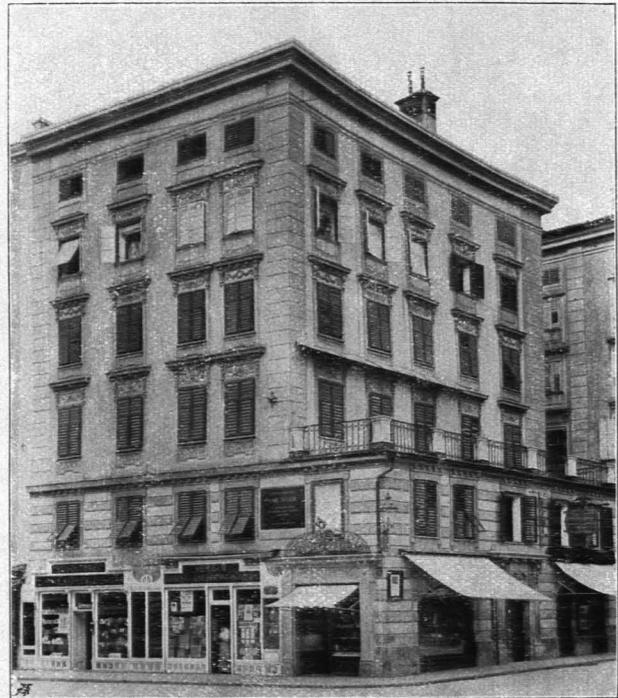
Fig. 377 Ludwig-Viktor-Platz Nr. 7 (S. 279)
