Fig. 295 Pferdeschwemme und Hofmarstallkaserne (S. 227)

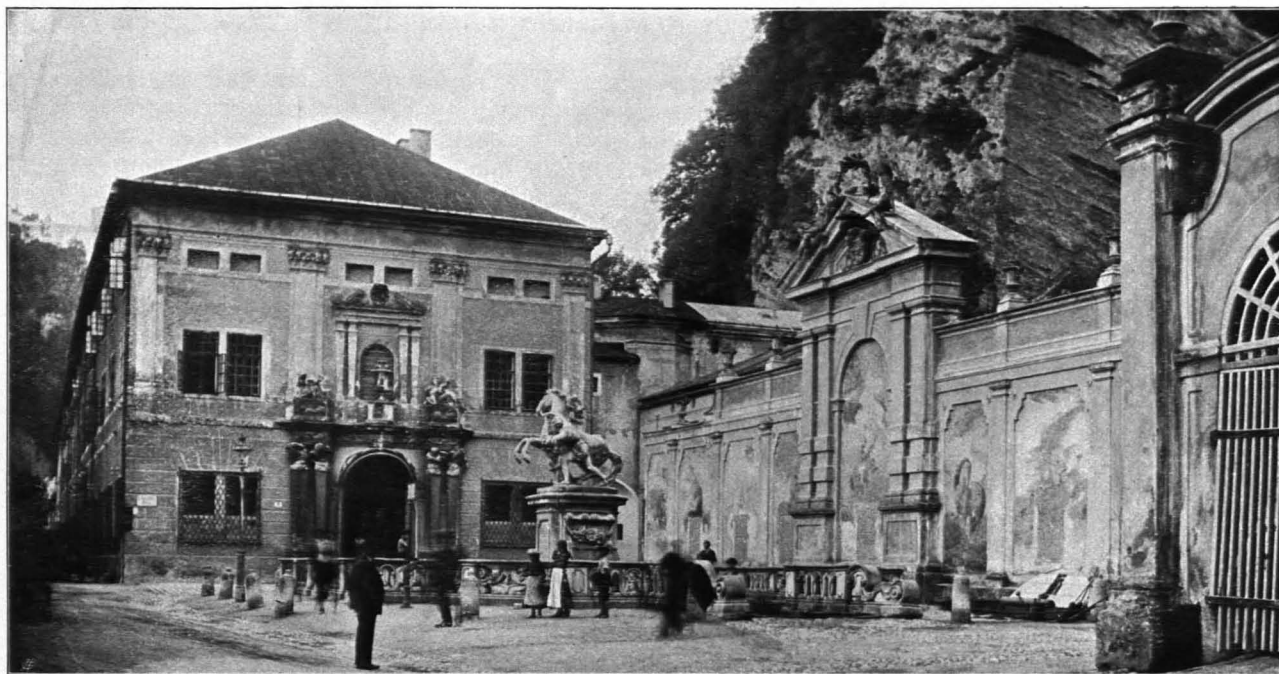
Fig. 295.

Aus einem breiten Becken mit eingeknickten und ausgebogenen Ecken, einer darin stehenden Freiskulptur und einer Rückwand bestehend (Fig. 295). Um das Becken läuft eine Steinbalustrade, die ein reich ver-

flochtenes, mehrfach variiertes Muster bildet und von prismatischen Postamenten mit tief umrissenen Füllfeldern gegliedert wird; an den Mittelpilastern der Ausbiegungen an den Ecken reiche Maskerons, in der Mitte der Vorder- und Rückseite reiches Geflecht ohne Deckplatte, die sonst über die ganze Brüstung läuft.
