## Rauheneck.

Fig. 210. Baden, Ruine Rauheneck (S. 149).

Fig. 211. Baden, Ruine Rauheneck, 1 : 800 (S. 149).

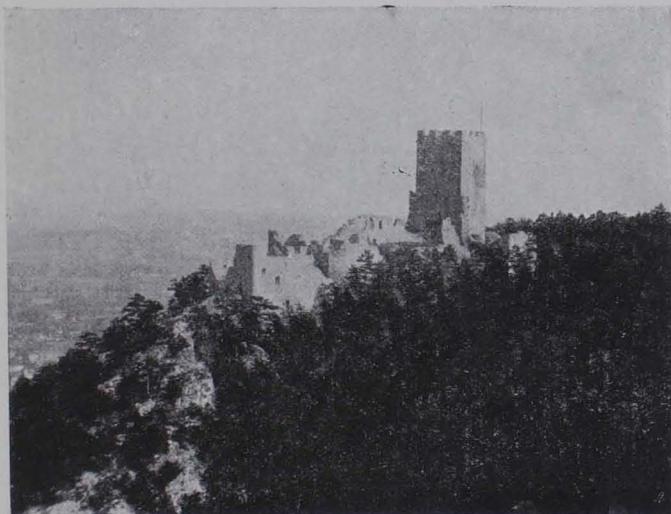
Am Südhang des Helenentales auf einer bewaldeten Bergkuppe gelegen (Fig. 210, 211). Gegen N., W. und O. steil abfallende Felsen, an der Südseite der noch deutlich kenntliche Halsgraben, über den eine Brücke in die Vorburg führt. Eingangstor mit Segmentbogen, in der Laibung Riegellöcher; unregelmäßiger Hof, umfaßt von einer schwachen Bruchsteinmauer mit schmalen Zinnen, die an die Ostecke des Palas ohne Verband angebaut ist; jüngere Bauperiode. Der Einbau an der Westseite (Torwarthäuschen) modern. Dreiseitiger Bergfrit, die Ost- und Westecke abgekantet zum Anschluß der Mauern. Unterer Sockel zwei

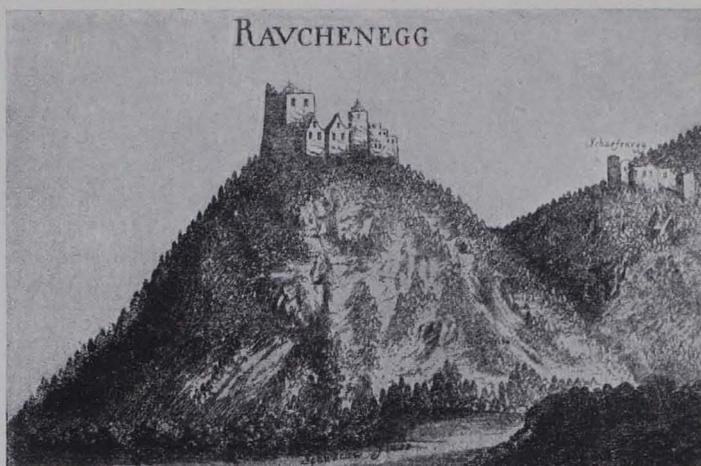
Fig. 209. Baden, Burg Rauheneck und Scharfeneck nach G. M. Vischers Topographie (S. 149).

Alte Ansichten: 1. Vischer (1672), n. 81 (Fig. 209). — 2. Das Schloß Rauheneck mit der Hauswiese, Skizzenbuch Wetzelsberg, p. 17. — 3. Federzeichnung, sign. A. Spreng, 1820. — 4. Kol. Radierung, herg. bei Artaria. — 5. Kol. Radierung von A. Köpp v. Felsenthal. — 6. Aquarellierte Bleistiftzeichn. von Th. Ender. — 7. Bleistiftzeichn., datiert 27. VII. 1848. — 8. Die Burghkapelle, Radierung von Duvivier. 1 bis 8 im n.-ö. Landesarchiv.

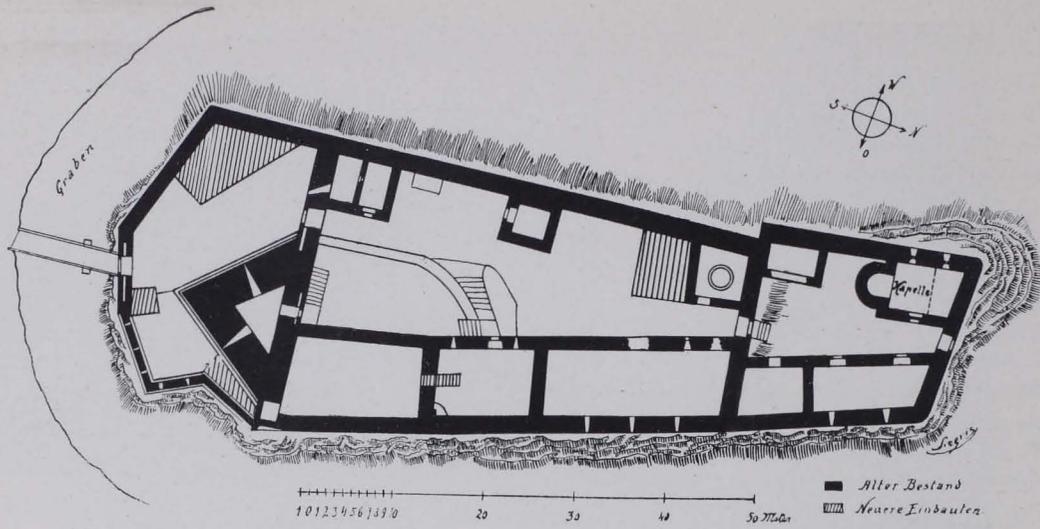
Quaderschichten hoch mit einem Rücksprung von 30 cm, oberer Sockel aus acht Schichten mit einem Rücksprung von 15 cm mit Schmiege. Aufgehendes Mauerwerk aus Quadern. Im Innern Balkenböden. An die Westecke schließt die starke Mauer des inneren Burghofes an mit dem Eingangstor, Segmentbogen aus Bruchstein, in der Laibung Riegellöcher zum Einlegen des Balkens. An die Nordseite des Bergfrits schloß sich der Palas an, der gegen O. über das Eck des Bergfrits vorspringt. Der Palas dürfte auf zwei Felsterrassen sich erhoben haben, obwohl auf der unteren keine Mauer Spuren mehr erhalten sind. An der Nordfront des Bergfrits bis zur ersten Stockhöhe in ganzer Breite Hackelsteinmauerwerk, darüber vier Balkenlöcher, dann folgen zwei Schichten

Den ältesten Teil der Burg bildet der Bergfrit mit dem anschließenden Teil des Palas und der westlichen Umfassungsmauer des inneren Hofes (XII. Jh.). Bald danach wurde die nördliche Vorburg mit der Kapelle angebaut; das Portal weist den Kapellenbau in den Anfang des XIII. Jhs. (vgl. R. K. DONIN, Romanische Portale in Niederösterreich, Jb. Z. K., 1915, 35). Da die Empore jedenfalls gleichzeitig ist, so muß auch der Ostrakt der Vorburg zugleich mit der Kapelle erbaut worden sein. Ebenfalls noch in romanische Zeit fällt die Erweiterung des Palas durch den mittleren und untersten Trakt. Die jüngste Bauperiode bildet die südliche Vorburg (XIV.—XV. Jh.).

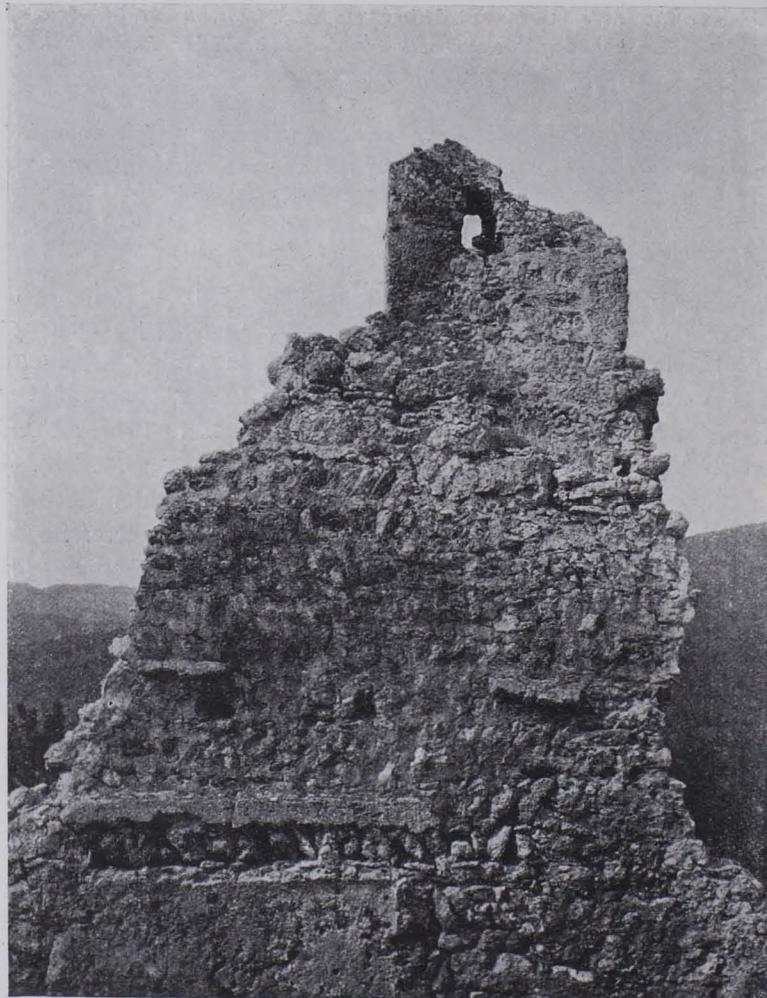
Fig. 212. Baden, Ruine Rauheneck,  
Umfassungsmauer mit Fischgrätenmauerwerk (S. 151).

ist die Außenmauer nur mehr in geringer Höhe erhalten, die aber durch die Balkenlöcher am Bergfrit markiert wird; an der Westfront ist noch eine Fensterlaibung erkennlich. In den unteren Teil führt eine Tür mit Segmentbogen aus Bruchstein. Die Westfront ist noch zweigeschossig erhalten; zu beiden Seiten der Tür rechteckige Fensterschlitze, im ersten Stock zwei ausgebrochene Fenster, daneben schmales, romantisches Rundbogenfenster mit schräger Laibung, der Sturz aus einem Werkstück. Der nördliche unterste Flügel zweigeschossig (der erste Stock in Erdgeschoßhöhe des südlichen anschließenden Traktes), die Balkenlöcher erhalten; im Erdgeschoß Türe (Gewände ausgebrochen) und zwei Fensterschlitze, in der Ostfront drei Fensterschlitze. An der Westseite ist der innere Burghof von einer mächtigen Außenmauer abgeschlossen, die zum Teil in Fischgrätenmauerwerk ausgeführt ist (Fig. 212). An diese schließen sich Nebengebäude an. Im nordwestlichen Eck des Hofes ist die Zisterne. Die nördliche Vorburg um 10 Stufen niedriger gelegen. Verbindungstür mit Segmentbogen in Bruchstein (Abdruck des Leerbogens im Mörtel) mit Riegellöchern in der Laibung; neben der Tür Wasserauslauf vom inneren Hof in den äußeren. Die Außenmauern der Vorburg

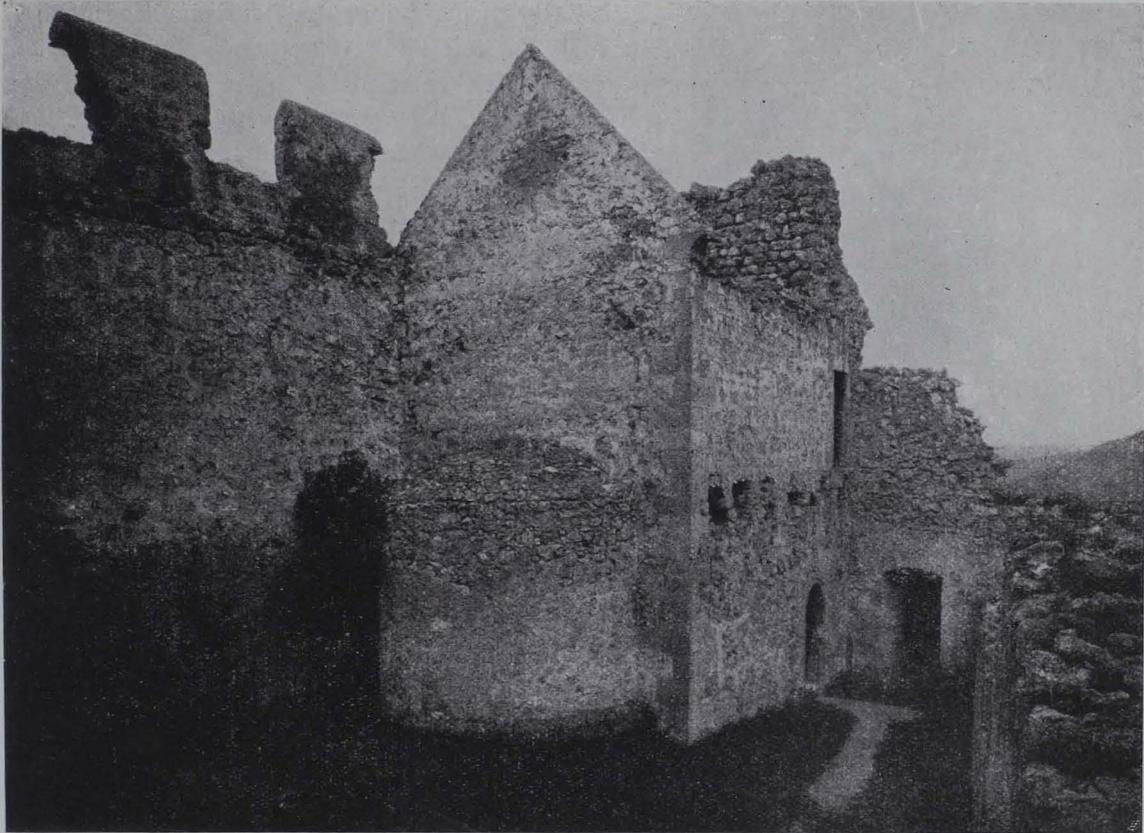
Fig. 213. Baden, Ruine Rauheneck, Kapelle (S. 152).

Äußeres: Die Apsis, die südliche Stirnwand mit einem Steilgiebel und die übrigen Umfassungsmauern bis zur Traufhöhe erhalten; lagerhaftes Bruchsteinmauerwerk mit Eckarmierung in Quadern, Sockel mit einfacher Schmiege, der Giebelchenkel (ohne Gesimse) läuft auf eine volutenförmige Konsole auf (Fig. 213). Eingangstür rundbogig (ohne Bogenfeld), hohe Schwelle, am Eck des Gewändes ist ein Wulst ausgenommen,

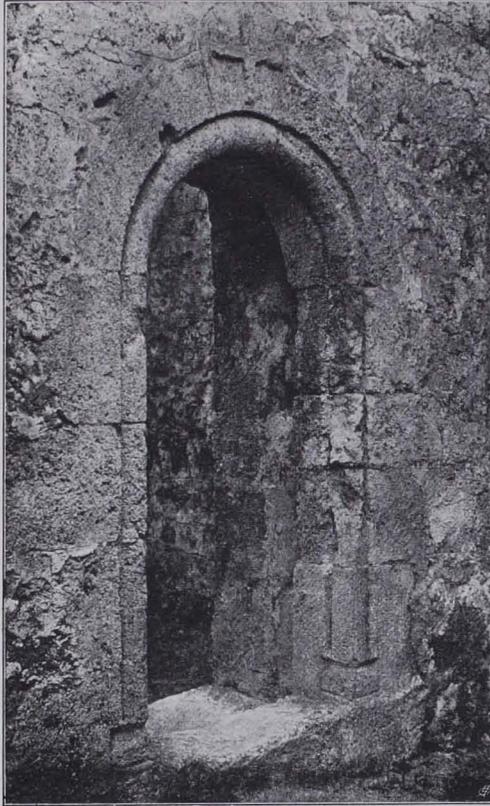
Baden, Ruine Rauheneck, Kapellenportal (S. 152).

der auf einer steilen, attischen Basis mit Eckblatt ruht und ohne Kapital als Archivolte am Bogen herumgeführt ist; am Schlußsteine erhabenes, gleichschenkeliges Kreuz (Fig. 214). Im Innern Türnische mit Segmentbogen aus Quadern, in der Laibung Riegellöcher.

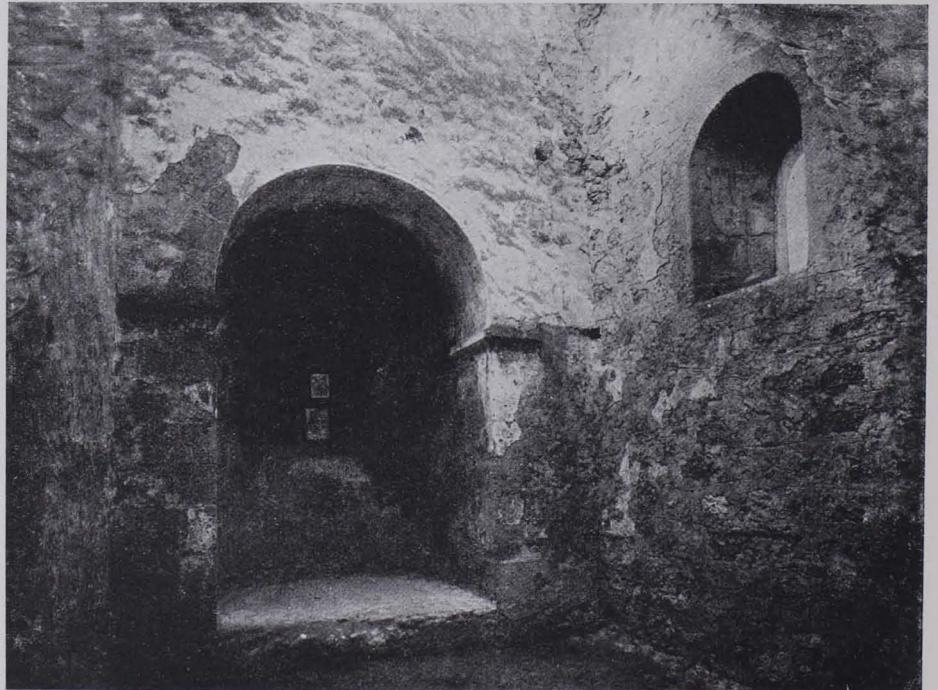
Baden, Ruine Rauheneck, Kapelle, Inneres (S. 152).

Inneres: Das Schiff wahrscheinlich flach gedeckt, die Apsis im Bruchstein gewölbt. Triumphbogen, stark gestelzter Halbkreis, etwas hufeisenförmig eingezogen auf Kämpfersteinen mit hoher, flacher Kehle; die Apsis um eine Stufe über das Schiff erhöht. In der Westwand rundbogiges, romanisches Fenster mit nach innen und außen abgeschrägter Laibung, aus gut bearbeiteten Quadern (Fig. 215).

Der Apsis gegenüber war eine Holzempore angebracht, die weit über die Hälfte des Schiffes einnahm; an der West- und Ostwand sind noch die Balkenlöcher in zwei Reihen übereinander (unten drei, darüber zwei, gegeneinander versetzt) erhalten. In der Westwand über dem Boden der Empore kleines, romanisches Rundfenster mit nach innen und außen abgeschrägter Laibung, der Bogen aus einem Werkstück; in der Ostwand im nordöstlichen Eck in erster Stockhöhe rechteckige Tür, welche über drei Stufen in der Tür-laibung vom Ostrakt über eine Holzbrücke auf die Empore führte. Rechteckige Tür, der Sturz aus gut bearbeiteten Steinplatten, jedenfalls gleichzeitig mit dem Bau der Kapelle.

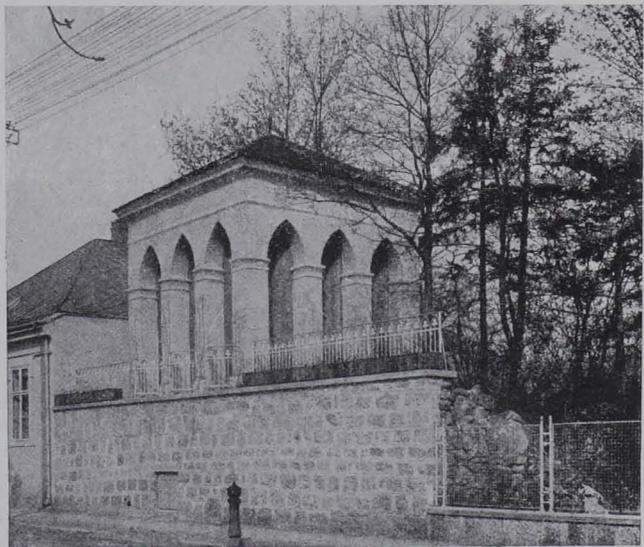
Fig. 216. Baden, Schloß Braiten, Gartenhaus (S. 153).

Gartenhaus in neugotischer Form, erbaut von A. HANTL (Fig. 216).
