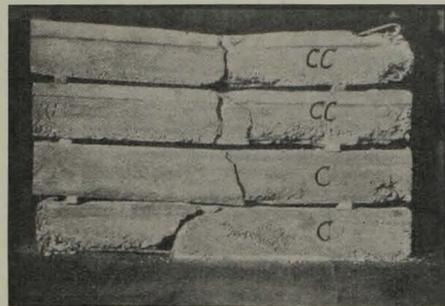
c)

Abb. 21. Bruchrisse der normal- und stahlbewehrten Balken aus hochwertigem Beton.

Tafel 18 enthält die bei den Balken im Alter von 45 Tagen ermittelten Versuchsergebnisse. Die Abb. 21a bis e geben die Bruchbilder der bis zum vollständigen Bruch belasteten Balken wieder.
