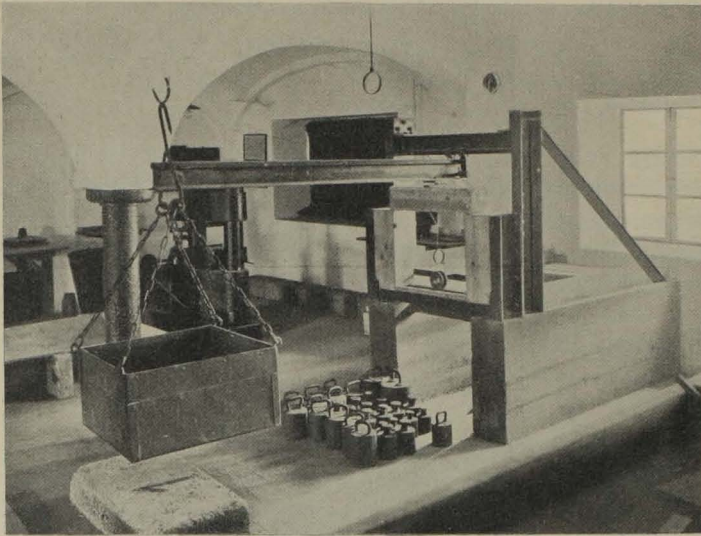
Abb. 25. Versuchsanordnung der kurzgespannten Balken.

Der für die Herstellung dieser Balken verwendete Beton war der gleiche wie bei den Balken A bis D, also gewöhnlicher Beton für die Balken mit arabischen Ziffern und hochwertiger Beton für jene mit römischen Ziffern.

Von den in jedem Balken vorhandenen drei Rundeisen wurde bei den Balken a und b keines, bei den Balken c und d das mittlere in den Enddritteln hochgebogen und im Beton verankert.
