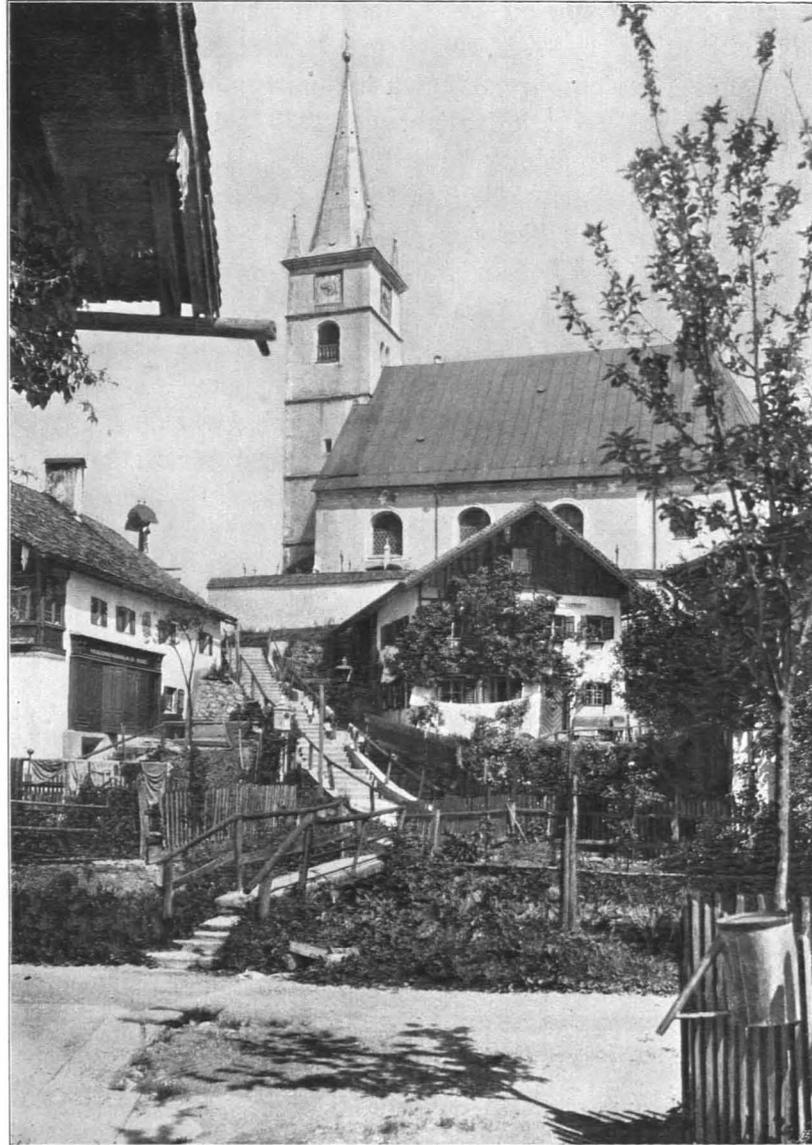
Fig. 39 Henndorf, Pfarrkirche von Süden (S. 46)

Lage: Erhöht im W. des Ortes, allseits frei, vom Friedhofe umgeben. Im S. führt eine Steinstiege von den tiefer gelegenen Häusern empor (Fig. 38, 39).

Bruchstein, rauh verputzt und gelb gefärbelt, glatte weiße Einfassungen (Fig. 38, 39).

Charakteristik: Geräumige einschiffige Landkirche mit Westturm. An Stelle einer älteren, dreischiffigen, gotischen Anlage 1792—1797 neu erbaut. Der Turm ist noch der alte gotische, der goti-

sierende Helm modern. Am Dachboden des Langhauses sieht man an seiner Ostseite noch die steinernen Giebelschrägen des gotischen Mittelschiffes (Fig. 38—41).
