Charakteristik. Charakteristik: Die ursprünglich gotische Kirche wurde bis auf den im unteren Teile noch gotischen, im oberen 1701 erbauten Westturm (Helm von 1744—1746) in den Jahren 1747—1749 ersetzt durch eine sehr geräumige, einschiffige, tonnengewölbte Rokokokirche (Fig. 238—240).

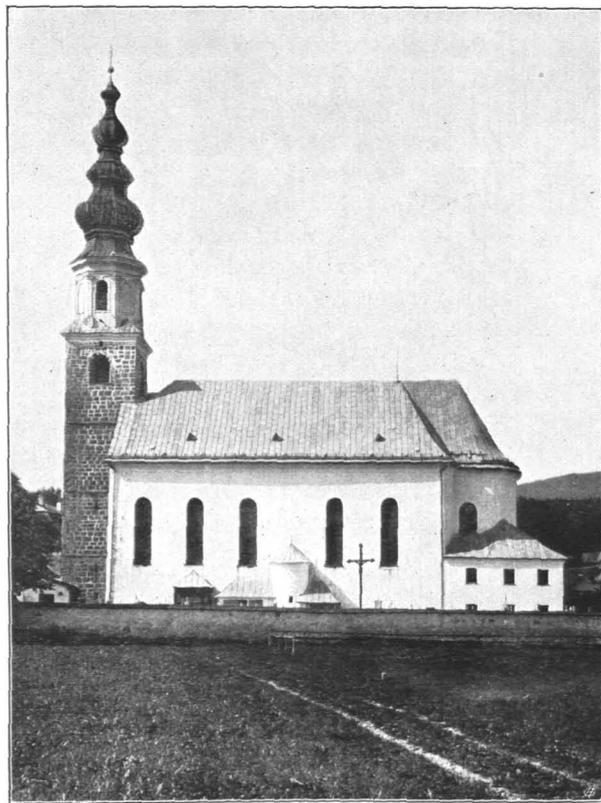
Fig. 238.

Langhaus, Chor und Anbauten: Bruchstein, verputzt und weiß gefärbelt. Turm: Konglomeratquadern, unverputzt (Fig. 238).

Fig. 238 Talgau, Piarrkirche, Ansicht von Süden (S. 232)

Langhaus: W. Dreiecksgiebelfront mit in der Mitte vorgebautem Turme, verkleidet mit Eternitplatten. Nördlich vom Turme Anbau 1. Südlich oben Dachbodenfenster. Verblechte Gesimse. — S. Oben fünf große rundbogige Fenster. Unter dem ersten barock geschwungenes Fenster, unter dem zweiten rundbogige Tür in Sandsteinrahmung mit hölzernem Vorbau, unter dem dritten Anbau 2, rechts davon Anbau 3; unter dem vierten Anbau 4. — O. Nach geraden Ansätzen flachbogige Übergänge zum Chore. — N. Oben fünf große rundbogige Fenster. Unter dem ersten und zweiten ein Fenster und Tür wie im S. Zwischen dem dritten und vierten Fenster unten große hölzerne Kreuzigungsgruppe. — Mit Ausnahme der Westseite niedriger Sockel, breites Hohlkehlgesims. Steiles Blechsatteldach.

Turm: Hoher, quadratischer Hauptteil, ganz aus Konglomeratquadern, mit vorspringendem Sockel; durch einfache Bandgesimse in vier Geschosse geteilt. 1. Geschöß: Im S. zwei Luken übereinander. — 2. Geschöß: Im N., W. und S. je eine Luke. — 3. Geschöß: Im N. eine Luke. — 4. Geschöß: Im S. und O. großes Spitzbogenfenster mit breit gekehlter Laibung; im W. kleines, rechteckiges Fenster; im N. ebensolches Spitzbogenfenster, aber zweigeteilt durch achteckige rote Marmorsäule, mit einfachem Kleeblattbogenmaßwerke. Profiliertes Abschlußgesims. — Über blechgedecktem Übergänge schmäleres achtseitiges Glockengeschoß; Bruchstein, verputzt und grau gefärbelt. An den Ecken Pilaster, im N., W., S., O. vier rundbogige Schallfenster, dazwischen rundbogige Blendnischen in gleicher Umrahmung.
