Inneres.  
Klosterhof.

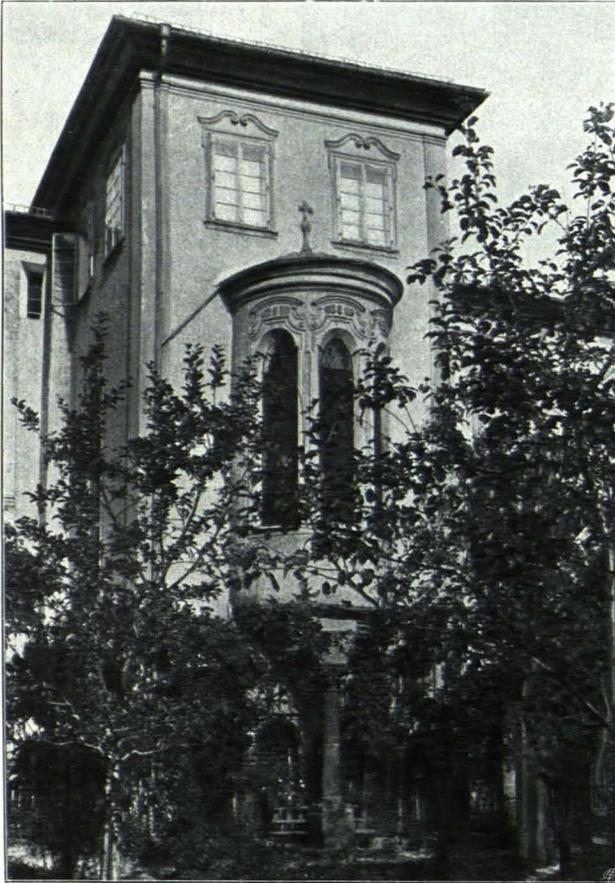
Fig. 243.

Fig. 243 Klosterhof gegen Westen (S. 162)

Die Westwand ist deutlich in zwei Teile geschieden. Der nördliche in der Breite von vier Achsen den anderen Seiten entsprechend, der südliche durch einen schlanken Wandpfeiler abgetrennt, unten das alte Brunnenhaus enthaltend. Links und rechts von diesem je drei Joche, darin im ersten Stock rechteckige Fenster, im zweiten Stock sehr hohe, jetzt untergeteilte, mit Rahmung aus hohen schmalen Pilastern über verzierten Parapetten und mit Aufsätzen, die von je zwei Volutenschenkeln eingefaßt werden. Die oberen Teile der Fenster südlich vom Brunnenhause sind blind und als Fenster gemalt.

Das im rechten Winkel vorspringende Brunnenhaus an den beiden Tiefenseiten im Erdgeschoße in je vier Spitzbogenfenster aufgelöst, die von abgefasten Pfeilern eingefaßt werden. Im zweiten Stock je ein hohes schmales Rundbogenfenster in abgeschrägter Laibung mit einem von Volutenbändern eingefaßten Aufsatz. Zu oberst zwei rechteckige Fenster, die ebenfalls von zwei Volutengiebelchen abgeschlossen werden. Die Ostwand im Erdgeschoße und zweiten Stock wie die beiden anderen Seiten gestaltet. Im ersten Stock springt ein halbrunder Erker vor, dessen drei hohe schmale Rundbogenfenster wie die des ersten Stockes an den anderen Brunnenhausseiten gebildet sind (Fig. 243; s. auch Fig. 11). Über profiliertem Abschlußgebälk Blechdach. Gestufter, spitz zulaufender Ablauf, der von einer auf Platte und Würfelsockel ruhenden Säule mit Eckknollen an der Plinthe und Kelchkapitälern mit kräftig eingerollten Blättern gestützt wird (Fig. 244).

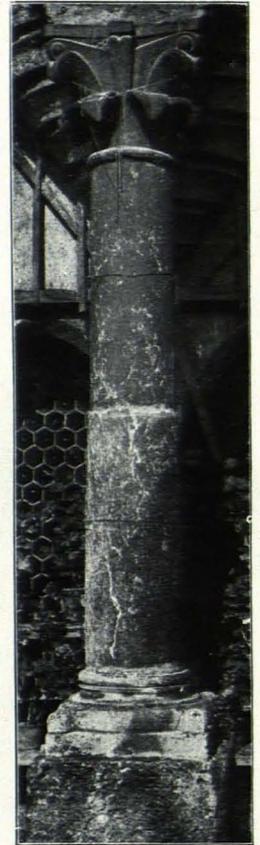
Fig. 244.

Fig. 244 Stützsäule unter dem Erker (S. 163)
