Inneres.
Klosterhof.

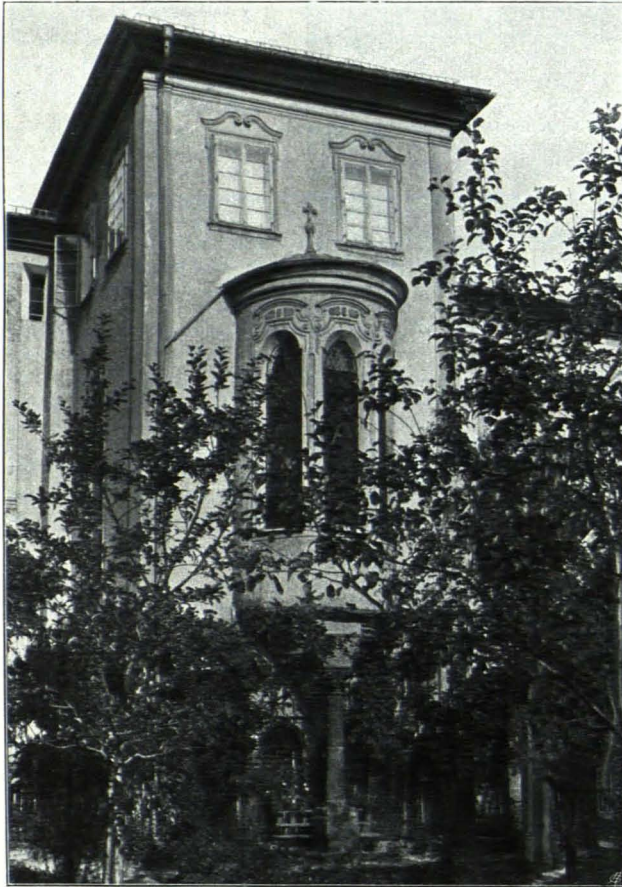
Fig. 243.

Fig. 243 Klosterhof gegen Westen (S. 162)

Die Westwand ist deutlich in zwei Teile geschieden. Der nördliche in der Breite von vier Achsen den anderen Seiten entsprechend, der südliche durch einen schlanken Wandpfeiler abgetrennt, unten das alte Brunnenhaus enthaltend. Links und rechts von diesem je drei Joche, darin im ersten Stock rechteckige Fenster, im zweiten Stock sehr hohe, jetzt untergeteilte, mit Rahmung aus hohen schmalen Pilastern über verzierten Parapetten und mit Aufsätzen, die von je zwei Volutenschenkeln eingefaßt werden. Die oberen Teile der Fenster südlich vom Brunnenhause sind blind und als Fenster gemalt.

Kreuzgang, der sich in großer Rundbogenöffnung mit barocken Holzgittern (von 1710 oder 1766) gegen den Hof öffnet. Nur im westlichen Teile des Südtraktes und im S. des Westflügels kleinere Rundbogenöffnungen mit Pfeilern (vgl. Kreuzgang). Über diesem Erdgeschoße zwei beziehungsweise drei Stockwerke. Die Fenster in den Hauptgeschossen in Rahmungen mit seitlichen Pfeilern mit Volutenkapitälern und mit segmentbogigen oder flachen Sturzbalken. Im N. gemalte Sonnenuhr mit Rocaille-rahmung und stark gekrümmtem Zifferbände; unten Wappen des Stiftes und des Abtes Edmund mit der Jahreszahl 1679 und weiter unten dem Restaurierungsdatum 1764. An der Ostwand eine zweite stark verblichene Sonnenuhr mit Gestalt des Chronos und mehreren Putten und den drei Wappen des Stiftes und der Äbte Edmund und Beda. An der Westwand eine dritte Sonnenuhr in reicher Rocaille-rahmung, mit einem fliegenden Chronos und den drei Wappen wie vorhin und den Jahreszahlen 1661 und 1775.

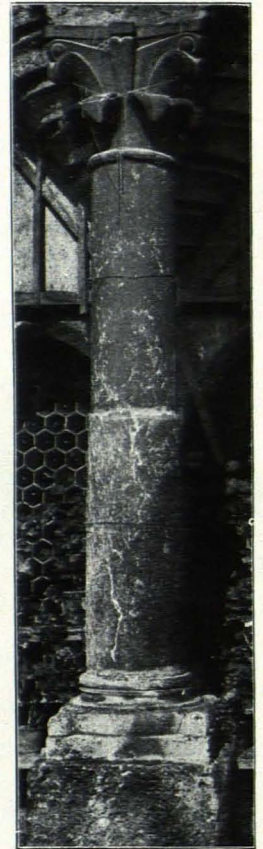
Fig. 244.

Fig. 244 Stützsäule unter dem Erker (S. 163)

Das im rechten Winkel vorspringende Brunnenhaus an den beiden Tiefenseiten im Erdgeschoße in je vier Spitzbogenfenster aufgelöst, die von abgefasten Pfeilern eingefaßt werden. Im zweiten Stock je ein hohes schmales Rundbogenfenster in abgeschrägter Laibung mit einem von Volutenbändern eingefaßten Aufsatz. Zu oberst zwei rechteckige Fenster, die ebenfalls von zwei Volutengiebelschenkeln abgeschlossen werden. Die Ostwand im Erdgeschoße und zweiten Stock wie die beiden anderen Seiten gestaltet. Im ersten Stock springt ein halbrunder Erker vor, dessen drei hohe schmale Rundbogenfenster wie die des ersten Stockes an den anderen Brunnenhausseiten gebildet sind (Fig. 243; s. auch Fig. 11). Über profiliertem Abschlußgebälk Blechdach. Gestufter, spitz zulaufender Ablauf, der von einer auf Platte und Würfelsockel ruhenden Säule mit Eckknollen an der Plinthe und Kelchkapitälern mit kräftig eingerollten Blättern gestützt wird (Fig. 244).
