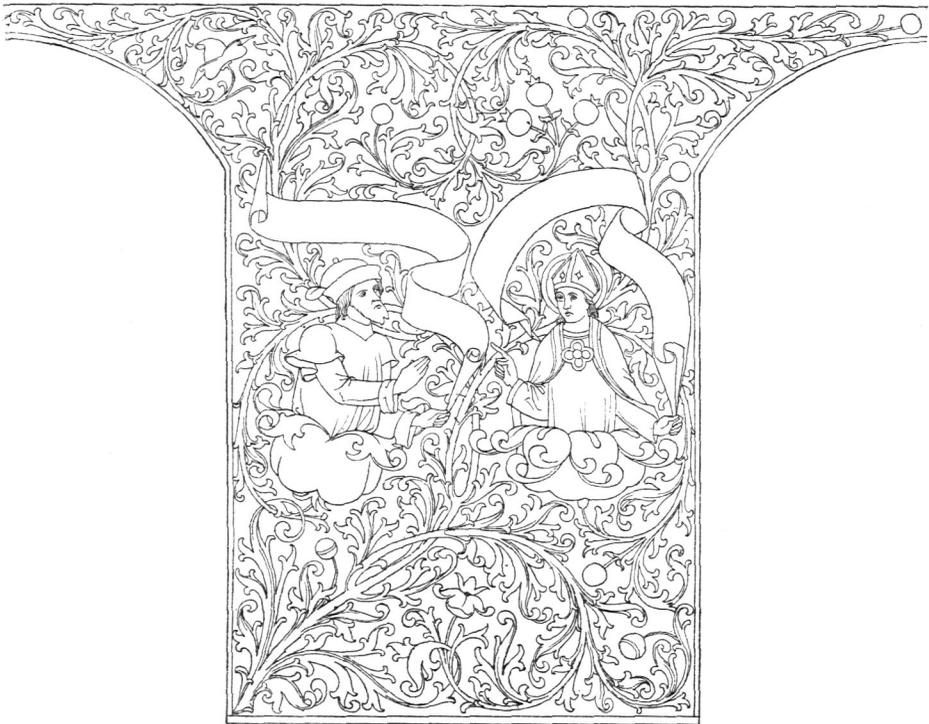
Fig. 98.

Wand-Decoration im Refectorium zu Bebenhausen¹¹⁴⁾. $\frac{1}{25}$ n. Gr.
