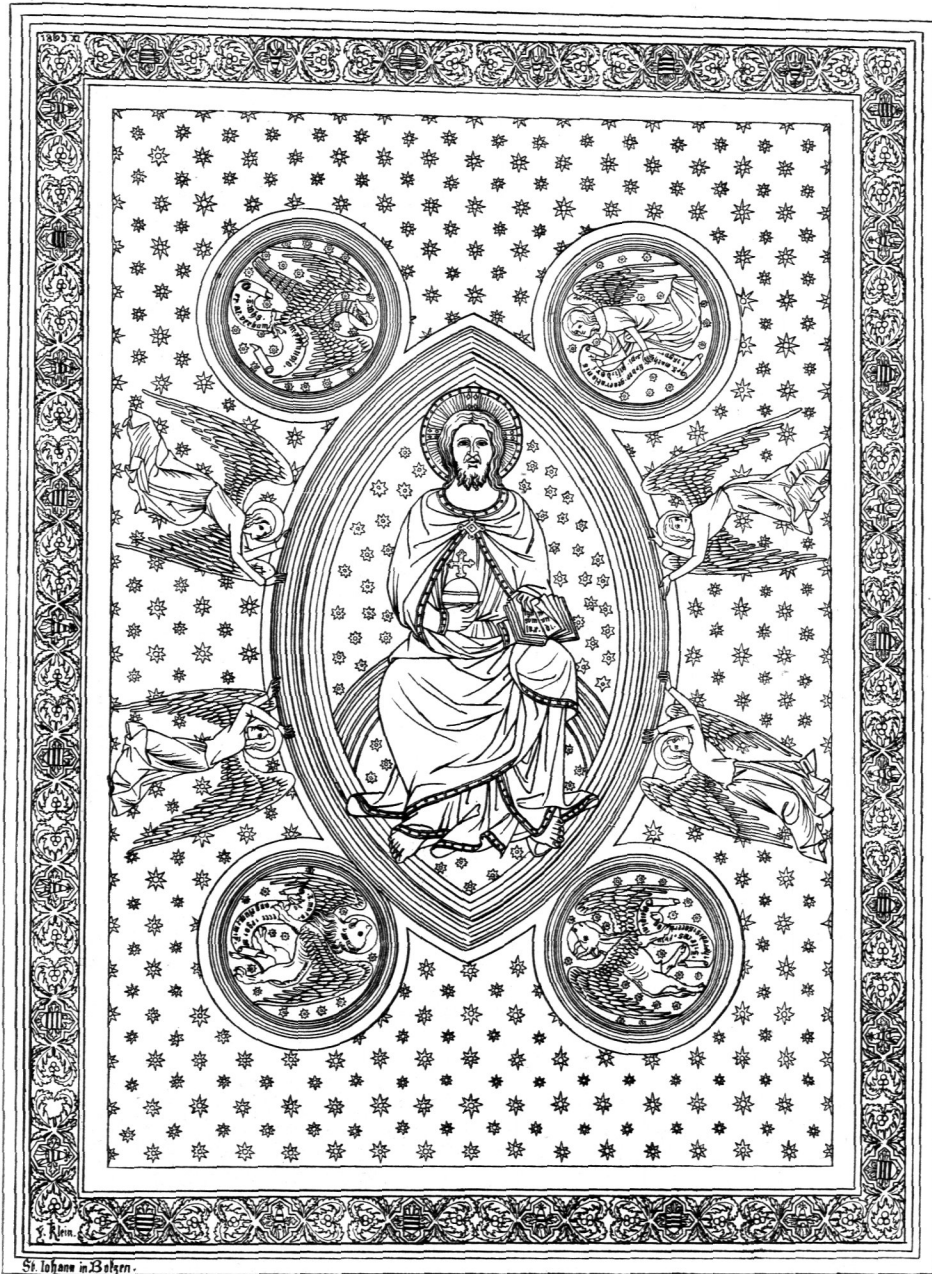
Fig. 336.

Dieselben sind als Medaillons behandelt, welche in einem reichen Rankennetze, das die Gewölbekappen überzieht, auf das glücklichste verteilt sind. Weniger empfehlenswert ist die Ausstattung der Wände mit demselben Rankengepinst; die Wände

Deckenmalerei in der Kirche *St. Johann* bei Bozen¹¹⁷⁾.

heben sich auf diese Weise kaum oder gar nicht von dem Gewölbe los. Allerdings hat der Oberteil der Fensterwand schwarzen Hintergrund erhalten, auf welchem die Ranken grün aufgesetzt sind, während die Gewölbe rotbraunen Grund aufweisen.
