## Banken.

Martin Haller.

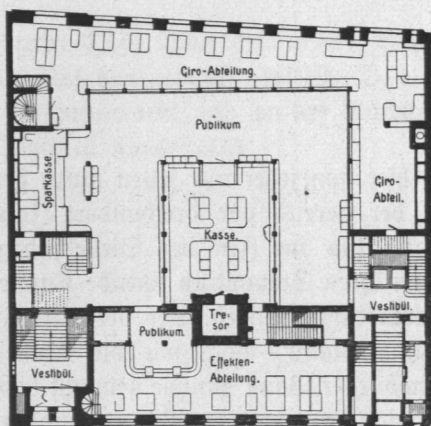
Erdgeschoss.

Abb. 787 bis 790. Vereinsbank, Alterwall 20, erbaut 1902 durch M. Haller und H. Geißler.  
Fassaden in Oberkirchner Sandstein.

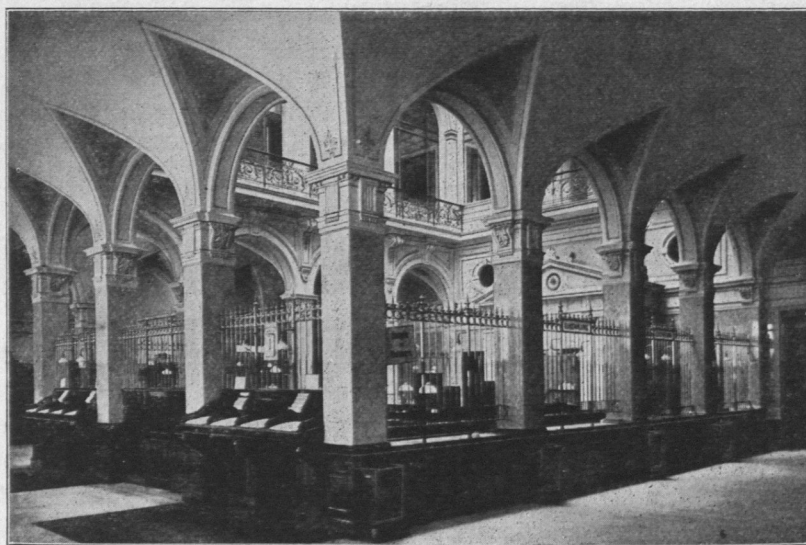
Publikumsaal.

Im Erdgeschoß befindet sich als Hauptraum die große Publikumschalle, die von den Kassen-, Giro-, Effekten-, Lombard- und Warenabteilungen umgeben ist und die zu gewissen Tageszeiten sowie an Hauptzinstagen einen sehr lebhaften Verkehr aufzunehmen hat.

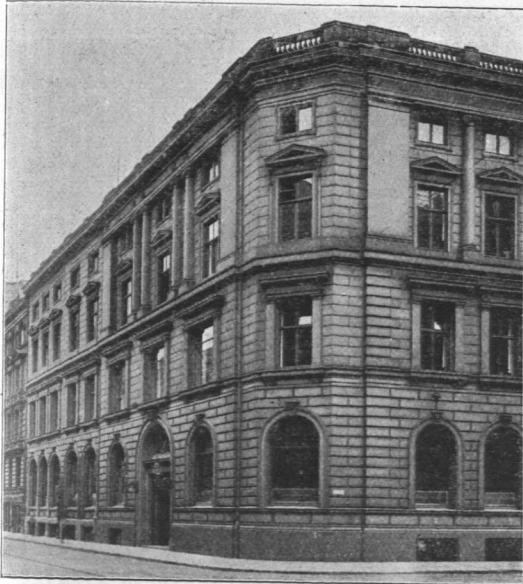
Ansicht.

Abb. 791 bis 794. Commerz- und Disconto-Bank, am Neß, erbaut 1873, erweitert 1893 durch M. Haller, erweitert 1899 und 1911 durch M. Haller und H. Geißler. Fassaden in Zementputz.

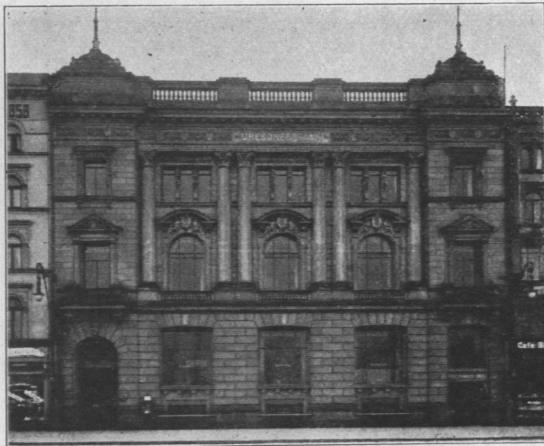
Ansicht.

Abb. 795 bis 799. Dresdner Bank in Hamburg, Jungfernstieg, erbaut 1899 durch M. Haller und H. Geißler. Fassade in Oberkirchner Sandstein.

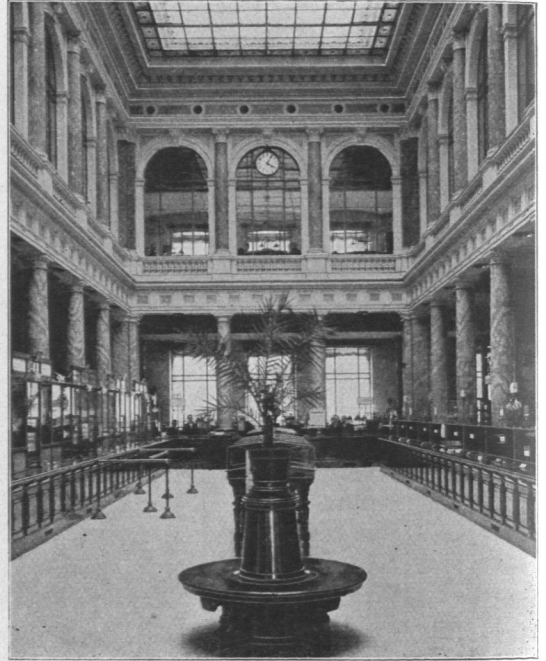
Publikumhalle.
