Abb. 215. Volksschule Schleidenstraße, Ansicht.

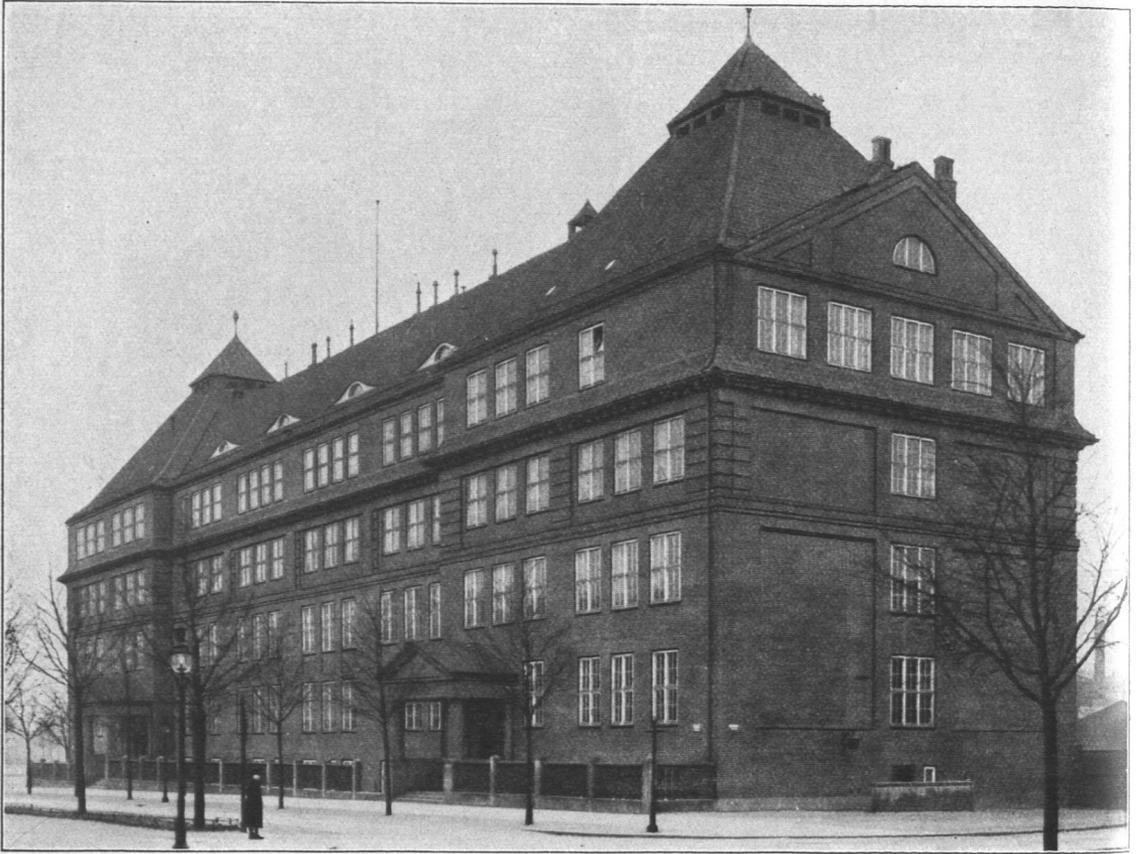
Entwurf: Bauinspektor Dr.-Ing. Erbe. Ausführung: Bauinspektor Ebeling.
