Abb. 393. Viehhof Sternschanze, Dienstgebäude für die Auslandsfleischschau, Ansicht.

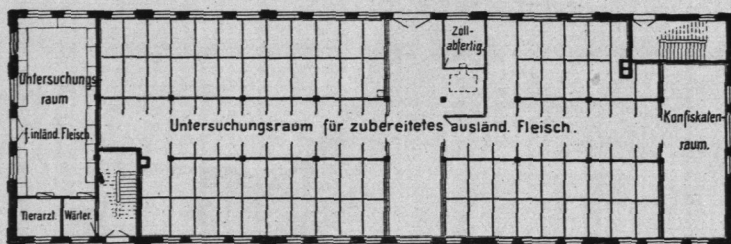
Abb. 394. Viehhof Sternschanze, Dienstgebäude für die Auslandsfleischschau, Grundriß, Erdgeschoß.

1911 wurde ein neues Gebäude für die Auslandsfleischschau errichtet. (Abb. 392 und 393.) Es enthält im Erdgeschoß (Abb. 394) einen 1200 qm großen Raum zur Untersuchung von zubereitetem ausländischen Fleisch (meistens sogenannte Herzschläge) und einen kleineren Untersuchungsraum für inländisches Fleisch. Im Obergeschoß (Abb. 395) befinden sich ein Saal für 150 Trichinenschauer sowie Bureau- und Laboratoriumsräume. Im Kellergeschoß sind Räume für Versuchstiere, im Dachgeschoß Umkleide- und Frühstücksräume für die Trichinenschauer und die bei der Fleischschau beschäftigten Arbeiter eingerichtet.
