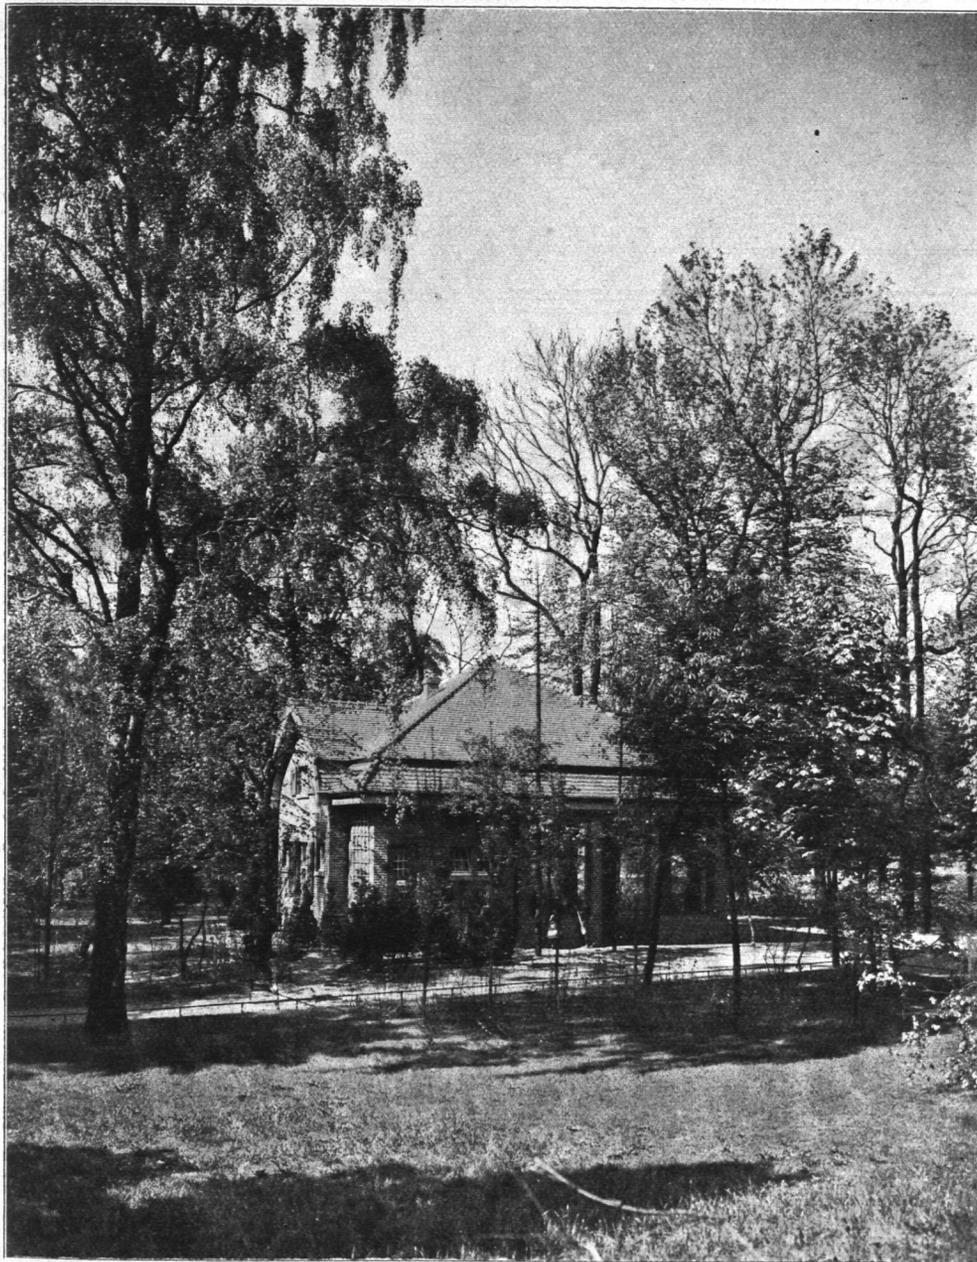
Abb. 545. Bedürfnisanstalt mit Regenschutzbach in den Grünanlagen im Eilbecktal.

in die vorhandene gärtnerische Anlage eingefügt ist. Der gesamte Baumbestand an dieser Stelle konnte erhalten werden. Auch hier ist die Außenfläche aus roten Verblendern und Werksteinen hergestellt. Das Dach ist mit kleinen roten Ziegeln eingedeckt. Die Baukosten beliefen sich auf 9000 Mark.

Das Pissoir mit Wächterraum Abb. 542 bis 544 ist in Werk- und kleinen Verblendsteinen ausgeführt. Das Dach wurde mit roten Ziegeln eingedeckt. Die Baukosten beliefen sich auf 6000 Mark. Die in den Abb. 545 bis 547a wiedergegebene Bedürfnisanstalt ist in Verbindung mit einer Schutzhalle in einer größeren Grünanlage errichtet. Aus Abb. 545 ist zu ersehen, wie der Bau
