Charakteristik: Einschiffiger, gotischer Bau, zwei quadratische, sechsteilige Joche mit polygonalem Chorschluß aus dem Achteck. Gegen Osten orientiert. (Abb. 41, 41 a und b, 42, 43.)

Kreuzgang.

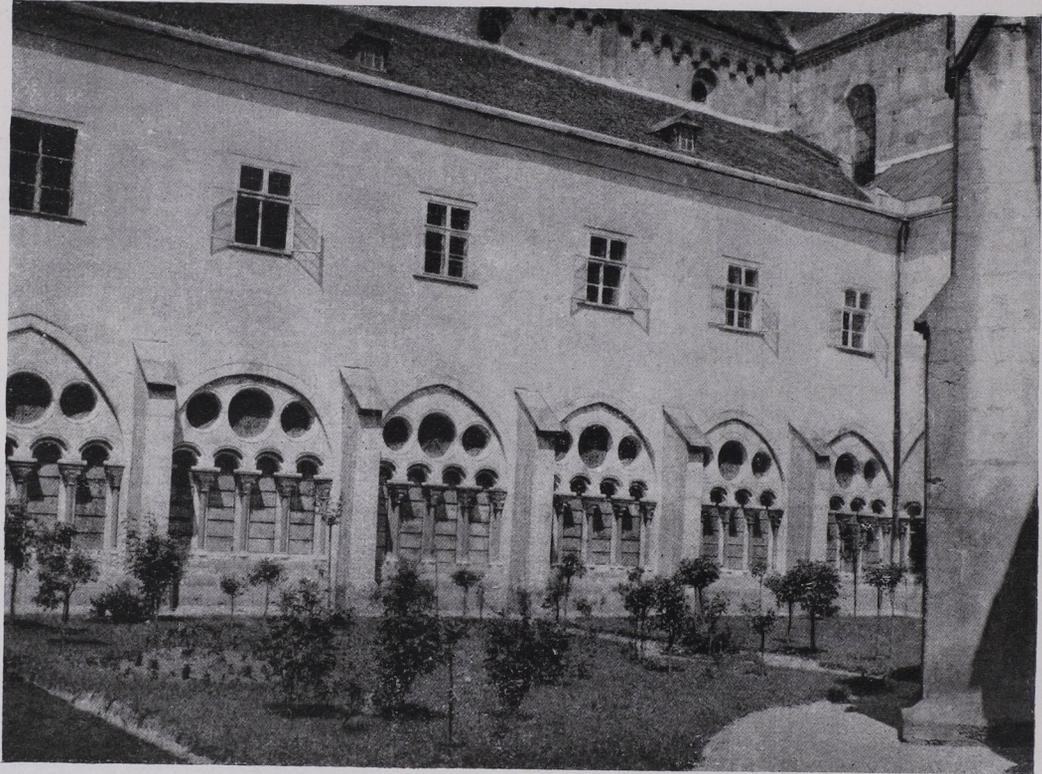
Abb. 45 Kreuzgang, Fußwaschungsgang (Nordflügel) (S. 124).

Fußwaschungsgang (Abb. 45, 46): Vierteilige Fenster, Rundbogen auf gekuppelten Säulchen, darüber drei Rundfenster, von einem stumpfen Spitzbogen zusammengefaßt. (Das dritte Fenster von Westen hat einen halbkreisförmigen Schildbogen.) Die Fenster verglast in glatten Steinrahmen; die Basen in voller Rundung gearbeitet und das Sohlbankstück angefügt, die Kapitälern mit dem Rahmen aus einem Werkstück, ebenso das Archivoltprofil.

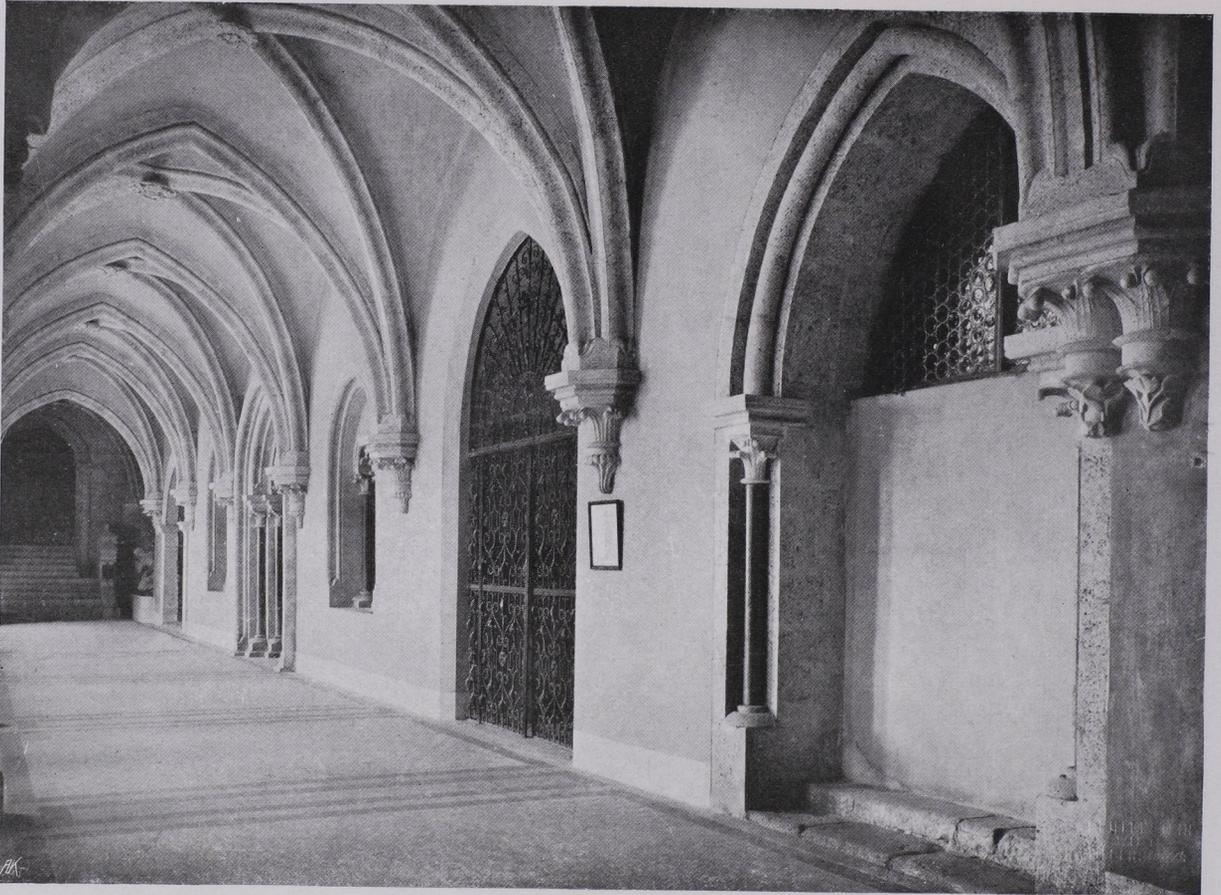
Abb. 47 Kreuzgang, Kapitelhausgang, Blick gegen Norden (S. 125).

Kapitelhausgang (Abb. 47, 48): Das erste Fenster (von Norden) vierteilig und verglast wie im Fußwaschungsgang, darüber ein Fünfpaßfenster im stumpfen spitzbogigen Schildbogen; alle übrigen Fenster offen projektiert, später (wahrscheinlich nach 1683) wurden sie geschlossen, wobei die Knospen der Kapitäl zum Teil abgeschlagen wurden. Bei der Restaurierung (1885) wieder geöffnet und die Kapitäl ergänzt. 2.—4. Fenster: Vierteilig, je zwei spitzbogige Fenster von einem Rundbogen zusammengefaßt, Säulenanzahl: 3, 1, 5, 1, 3; im Zwickel des Schildbogens Fünfpaßfenster. 5. Fenster: Drei Rundbogen auf Gruppen von je fünf Säulen, darüber je ein spitzer Blendbogen, im Schildbogen Fünfpaßfenster. 6. Fenster: Drei Spitzbogen auf Gruppen von je fünf Säulen, über jedem Fensterbogen ein steilerer Blendbogen, im Schildbogen Sechspaßfenster.

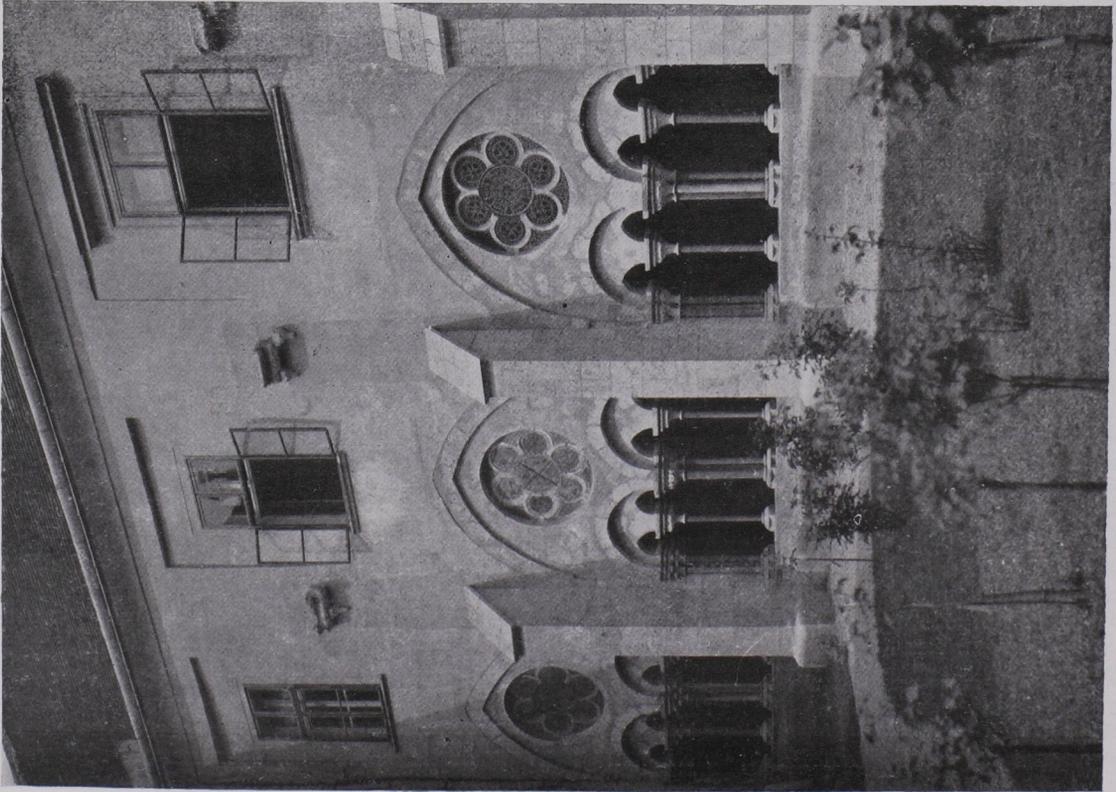
Abb. 49 Kreuzgang, Pfortnergang (Westflügel) (S. 126).

Pförtnergang: Vierteilige Fenster, je zwei spitzbogige Fenster durch einen Rundbogen zusammengefaßt, darüber Sechspaßfenster. Säulanordnung: 3, 1, 5, 1, 3; alle Fenster offen. (Abb. 49, 50.)

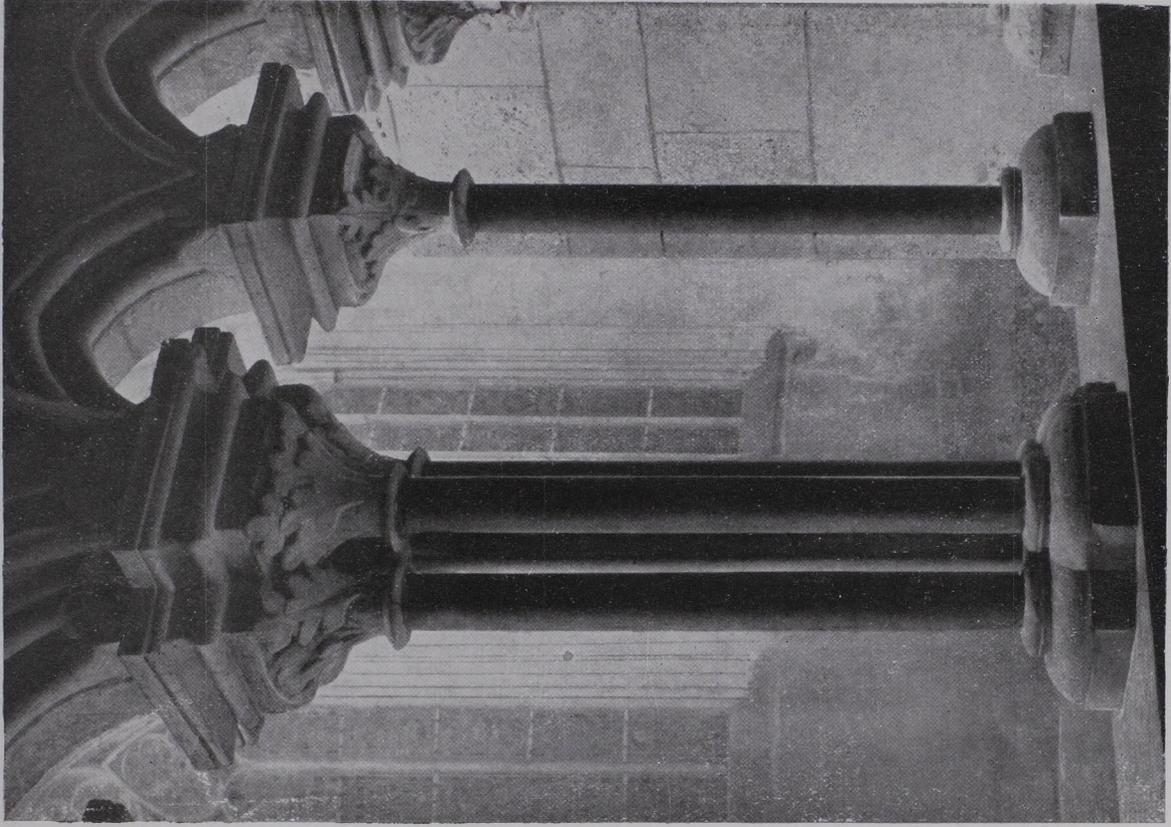
Abb. 52 Kreuzgang, Pfortnergang, Fenster (S. 127).

2. Typus (2. nördl. Seitengruppe, 4., ebenso 5. und 6. mittlere Gruppe, Fenster; 4. Gurtbogen): Die obige Grundform aus ihrer strengen kubischen Gebundenheit gelöst und ausgeweitet, die untere kelchförmige Einziehung bleibt meist glatt, um die vorquellende Ausbauchung, die mit einem Blattkranz belegt ist, um so stärker hervortreten zu lassen; die Blätter etwas freier und naturalistischer behandelt; vereinzelt Rippen mit Rauten. Der kelchförmige untere Teil beginnt immer mehr zu dominieren, der Wulst wird immer niedriger und ausladender. (Vgl. 2. Fenster, südliche Einzelsäule, Abb. 51 rechts und 52.)

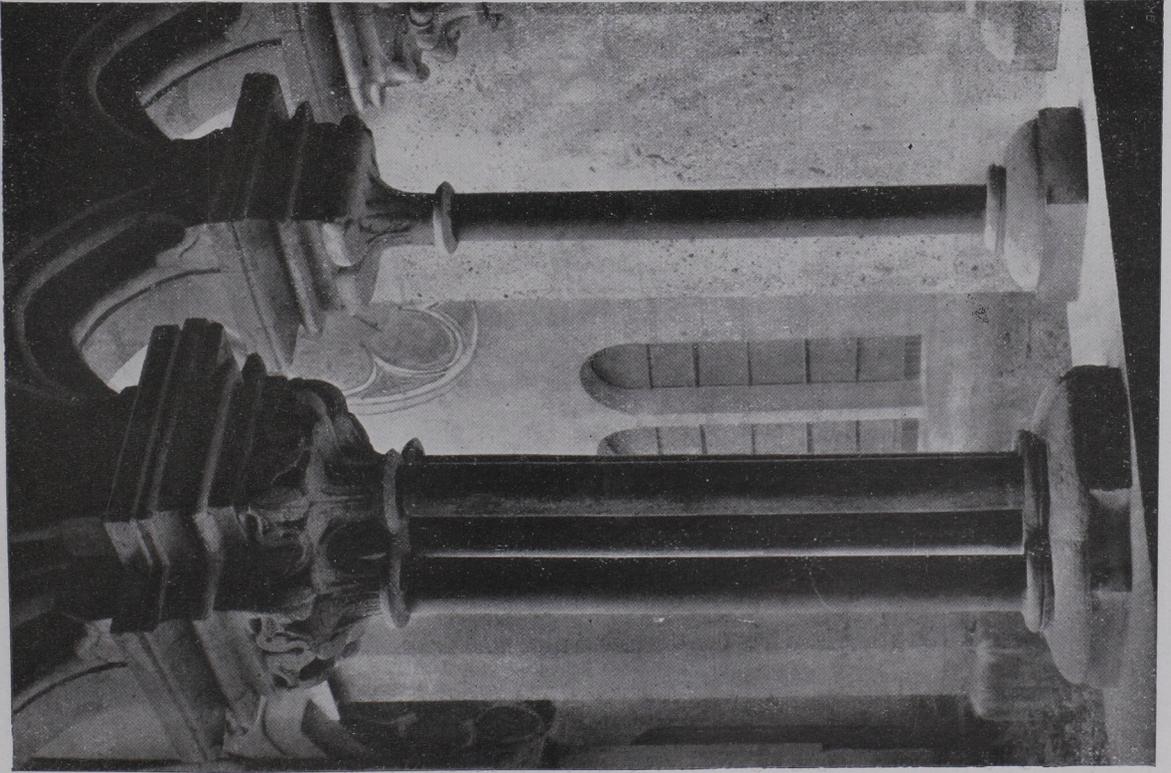
Abb. 51 Kreuzgang, Pfortnergang, Fenster (S. 127).

1. Typus (2. Fenster, Mittelgruppe; 5. Gurtbogen; 6. Fenster, südliche Seitengruppe): Aus dem prismatischen Werkstück, dessen Grundform stark durchklingt, ist durch eine Einziehung nach unten eine einfache Überleitung zum kreisförmigen Auflager der Säule gefunden; es entsteht ein Profil in der Art eines lesbischen Kymas von strenger Form. Die aufgelegten Blätter streng stilisiert, palmettenartig, kräftig bewegt, tief unterschritten, die Rippen mit Rauten besetzt (Abb. 51, 58).

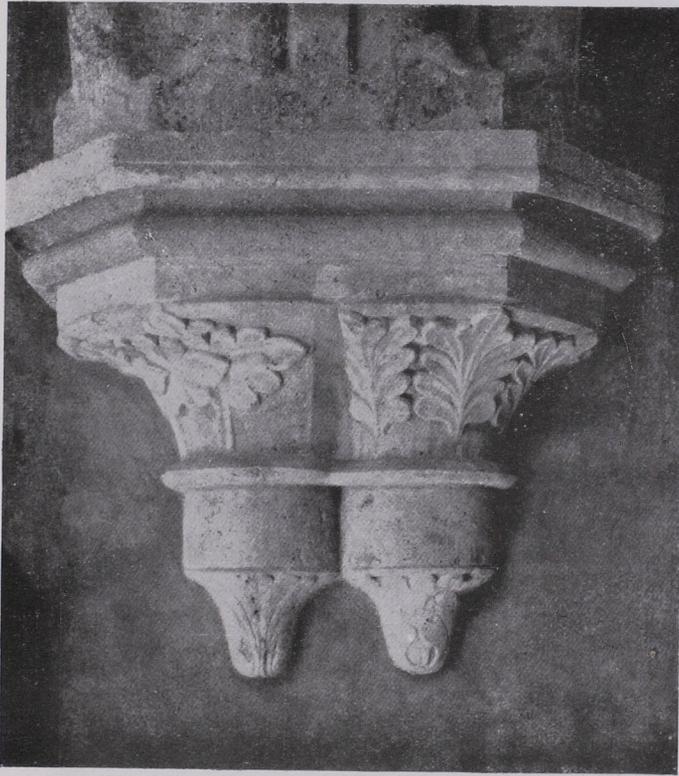
Abb. 53 Kreuzgang, Pförtnergang, Konsole (S. 127).

3.—8. Joch: Konsolen, kelchförmige Kapitäle mit eng anliegenden Blättern in flachem Relief, ebenso am Ablauf (Abb. 53, 54); bei der 6. Konsole gefalteter Ablauf, abweichend von denen im Kapitelhaus und Refektoriumsgang, die Falten nicht scharfkantig, sondern rund profiliert, ebenso der Überschlag nicht herzförmig zugespitzt, sondern abgerundet.

1. und 2. Joch (von Westen): Wandkonsolen, kelchförmiges Kapital mit eng anliegenden, flach gearbeiteten gelappten Blättern (ähnlich Abb. 53).

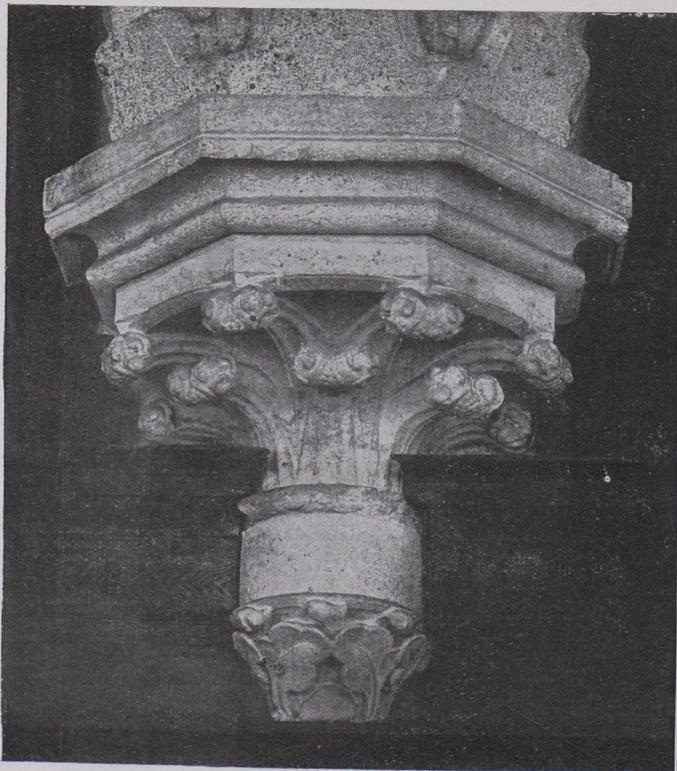
Abb. 55 Kreuzgang, Fußwaschungsgang, Konsole (S. 125).

3.—8. Joch: Konsolen, kelchförmiges Kapital mit zwei Reihen Knospen, aus lappigen Blättern gebildet, die eine Traube umfassen; bei der Doppelkonsole des östlichen Eckjoches die Rippen mit Rauten belegt, die

Stengel durchbrochen gearbeitet (Abb. 55). Die untere Endigung mit naturalistisch behandelten, lose aufgelegten Blättern in stark unterschrittener Arbeit, die 3. und 6. Konsole mit kugelförmigen Knollen vom Typus des Kapitellhausganges (siehe unten): vielleicht von einer Restaurierung.

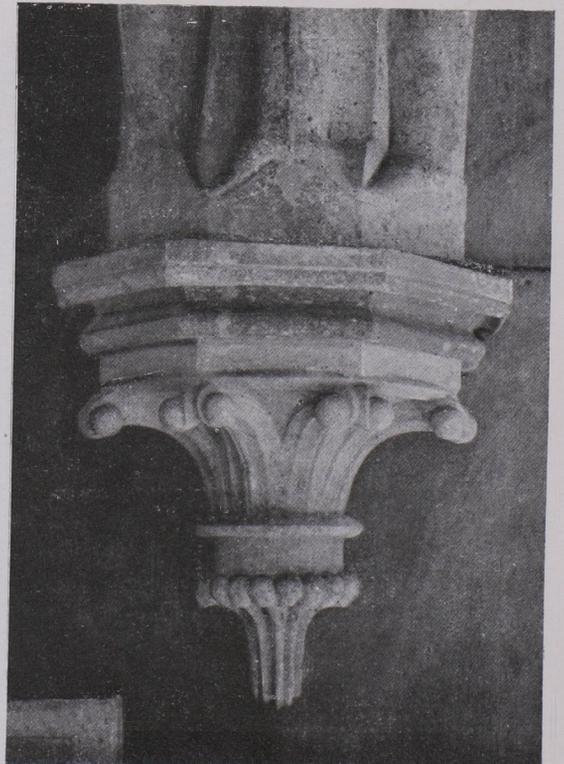
Abb. 56 Kreuzgang, Pförtnergang, Konsole (S. 126).

1.—3. Joch (von Süden): Konsolen, Säulenkapitäl e und Schlußsteine gleich denen im Refektoriumsgange. (Abb. 56.)

Konsolen: 1. (Von Osten) zweireihiges Knospenkapitäl, Ablauf mit flach aufliegenden, schematischen Blättern. 2. und 3. Zweireihiges Knospenkapitäl, Ablauf gefältert wie im Ostgang. 4.—8. Einreihige Knospenkapitäl e, Ablauf gefältert (gleich Abb. 56).

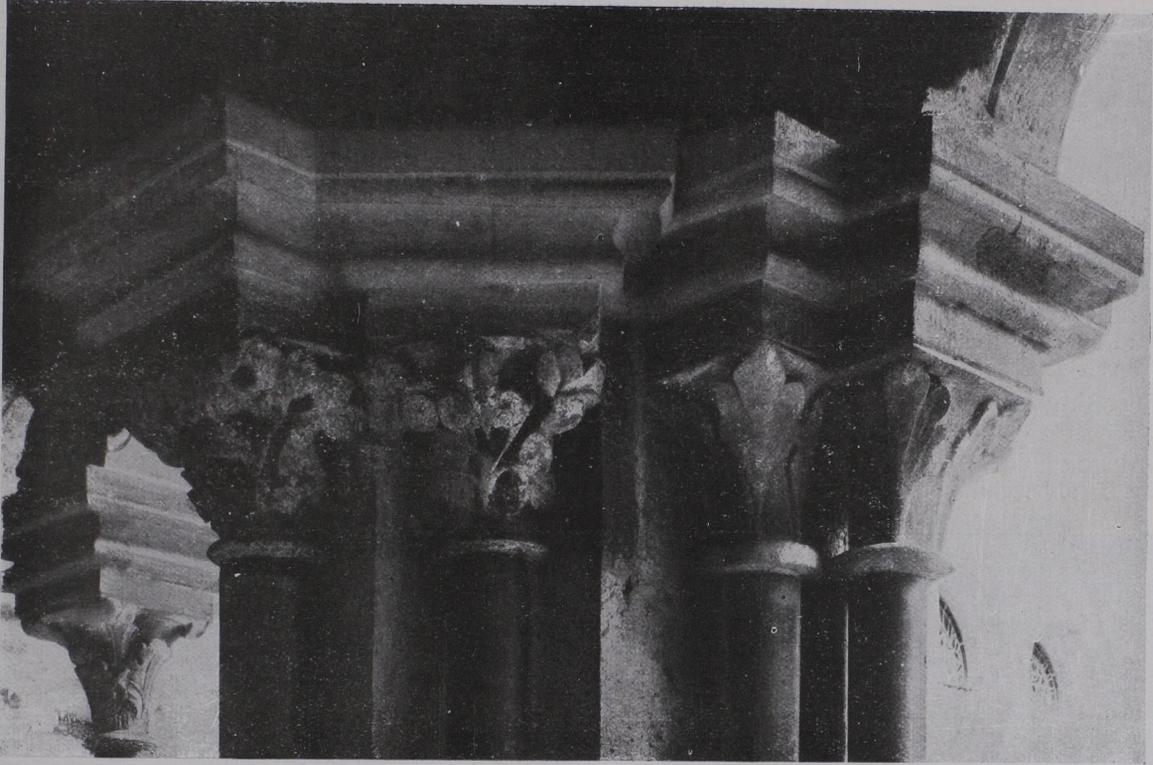
Abb. 57 Kreuzgang, Pförtnergang, Kapitäle (S. 132).

den Seiten vortritt. Die aufgelegten Blätter naturalistisch behandelt, von wechselnder Form, entweder flach aufgelegt, so daß die Kelchform straff hervortritt (im Charakter der Konsolen im nördlichen Pförtnergang und westlichen Fußwaschungsgang) oder freier und loser vom Grund abgehoben. (Abb. 57. Übergang zu der Behandlung an den Schlußsteinen des östlichen Fußwaschungsganges, Abb. 61.)

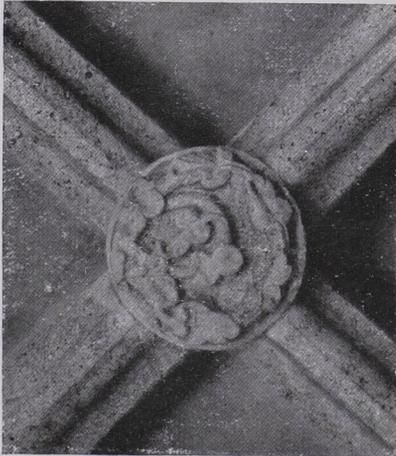
Abb. 59 Kreuzgang, Pförtnergang, Schlußstein (S. 132).

Schlufsteine: 1. Typus (4. und 6. Joch): Tellerförmige Scheibe, die Blätter streng palmettenartig stilisiert (im 5. Joch mit rautenbelegten Rippen) und seitlich geschwungen, flach aufliegend (Abb. 59). 2. Typus (7. und 8. Joch): Die Blätter naturalistischer behandelt; flach aufgelegt (entsprechend den Konsolen).

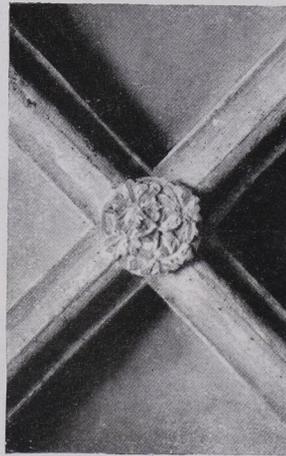
Abb. 60 Kreuzgang, Fußwaschungsgang, Schlußstein (S. 125).

Schlussteine: Tellerförmig, mit einem lose aufgelegten Kranz naturalistischer Blätter in stark plastischer und tief unterschrittener Arbeit (Abb. 60, 61).

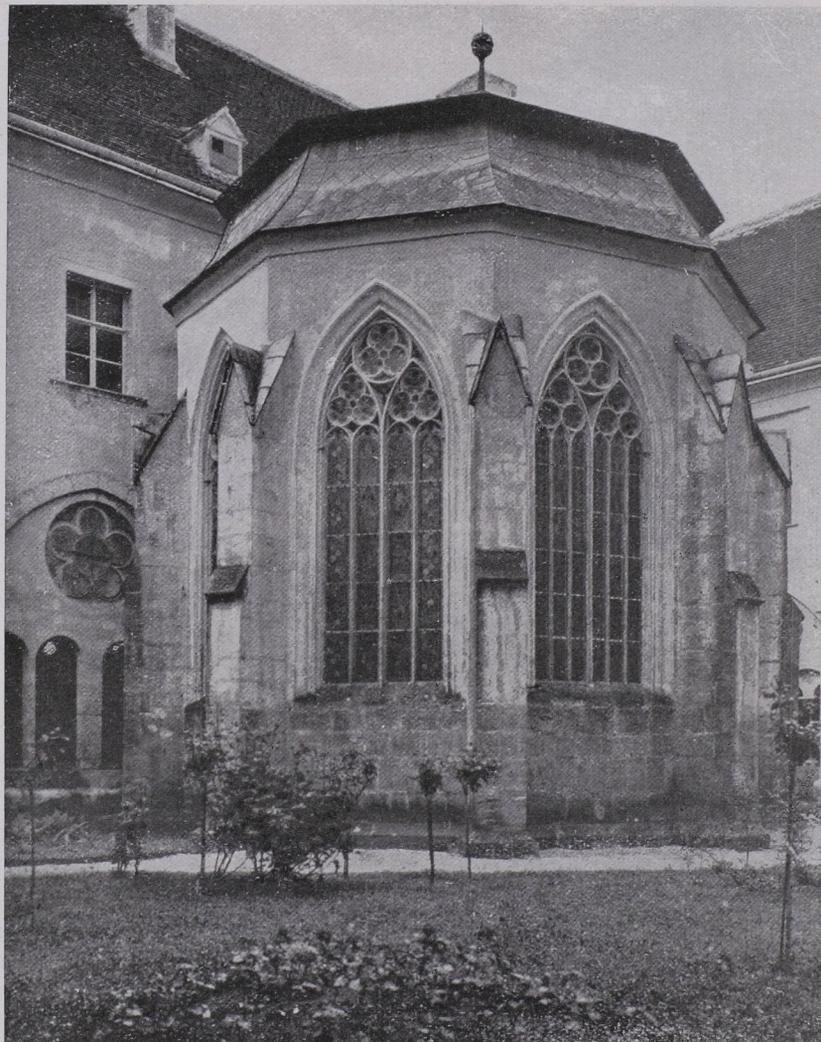
Abb. 70 Brunnenhaus (S. 136).

B r u n n e n h a u s: Grundriß ein regelmäßiges Neuneck, eine Seite in Spitzbogen gegen den Refektoriumsgang geöffnet.

Äußeres: Quaderbau. An den Ecken einmal abgetreppte Strebpfeiler mit steilem Satteldach. Mansarddach mit Schiefer gedeckt. (Abb. 70.)
