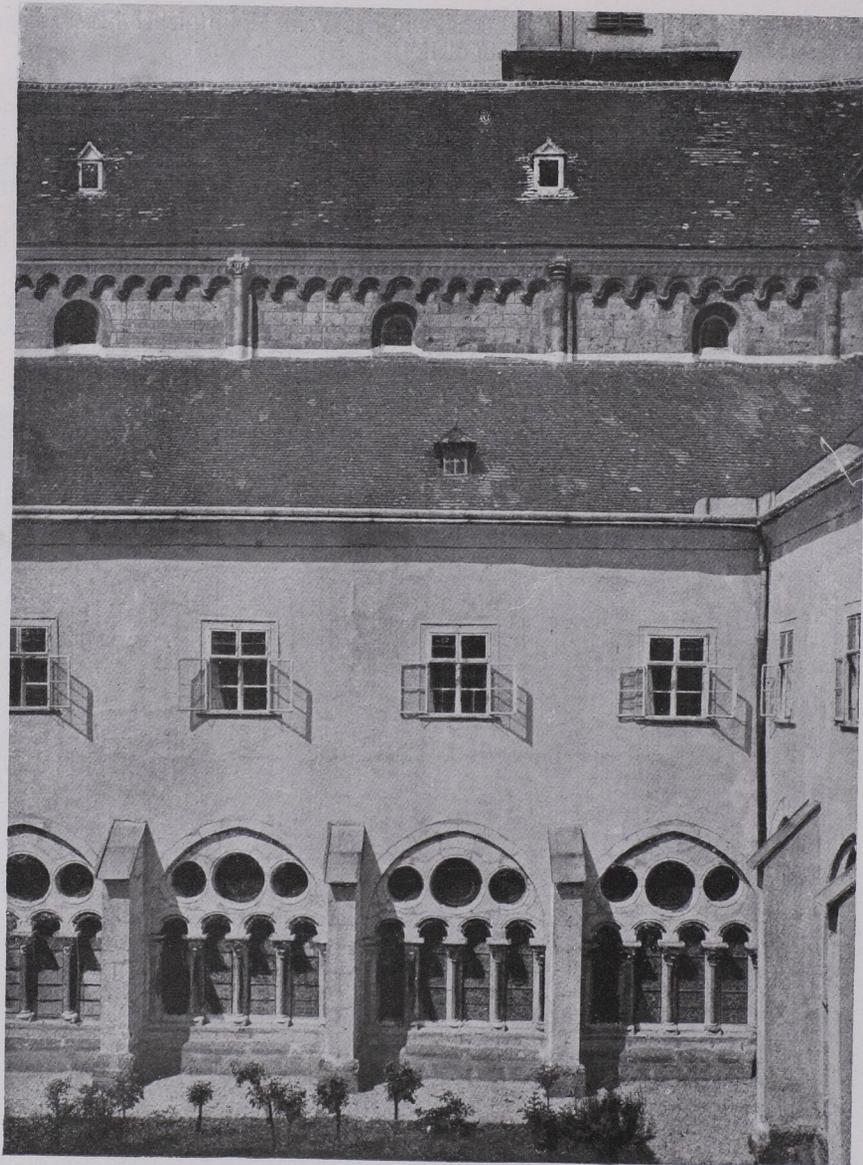
Abb. 19 Südseite des Langhauses mit Kreuzgang (S. 102).

Südseite: Das Seitenschiff durch das auf den Kreuzgang aufgesetzte Stockwerk ganz verbaut. Da das Dach höher sitzt als das ursprüngliche Seitenschiffdach, so ist auch die untere Hälfte der Mittelschiffenster verdeckt. Am Dachboden sieht man noch an der westlichen Querschiffmauer die alte Dachrösche. Im Keller des Prälaturtraktes hat sich noch der untere Teil des Südportals unbeschädigt erhalten (Abb. 18); übertüncht, die Türöffnung vermauert, der obere Teil von der Wölbung verdeckt (doch sind die Kapitäle hinter der Wölbung noch sichtbar). Das Kellerniveau liegt ungefähr  $\frac{1}{2} m$  tiefer als das ursprüngliche, so daß zum Teil die Fundamente bloßgelegt sind. Einmalige Abtreppe mit eingestellten Säulen. Die unterste Sockelschicht zeigt Kannelüren und vertiefte Felder (vgl. Hauptportal, S. 98), die zweite wird von dem steilen attischen Profil der rechten Hälfte der Westfassade gebildet, mit klotzigen Eckblättern an den Säulenbasen. Beiderseits des Portals in der Mauerflucht vertiefte Felder mit konvex gekrümmtem Spiegel (barock anmutend,
