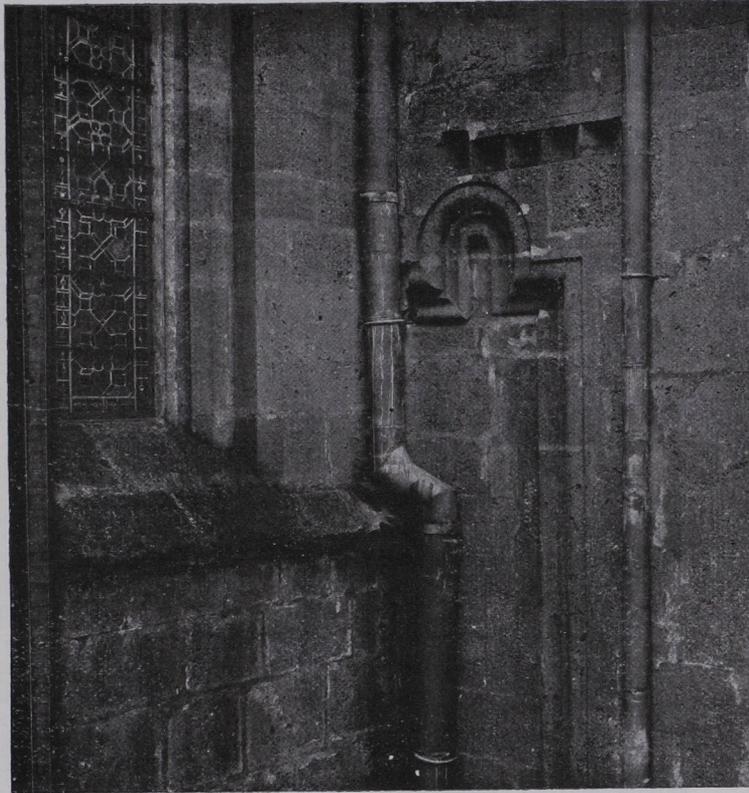
Abb. 20 Ostseite des nördlichen Querschiffes, unterer Teil (S. 103).

Ostseite: Der nördliche Querschiffarm springt (im Gegensatz zum südlichen) stark über die Breite des gotischen Chores vor. (Vgl. Inneres, S. 110.) Der Sockel ist verschüttet. In gleicher Höhe wie am Seitenschiff Rundbogenfries und deutsches Band (Abb. 20). Das Profil, gleich dem der linken Fassadenhälfte, ist vertikal herabgeführt. Der Zahnschnitt bricht vor der Ecke ab. Ebenso entspricht ein Rundbogenfries und deutsches Band der Gesimshöhe des Mittelschiffes; das Profil ist ebenfalls lisenenartig herabgeführt und läuft auf einen Mauervorsprung über den unteren Zahnschnitt auf (Abb. 21).
