Charakteristik: Einschiffiger, gotischer Bau, zwei quadratische, sechsteilige Joche mit polygonalem Chorschluß aus dem Achteck. Gegen Osten orientiert. (Abb. 41, 41 a und b, 42, 43.)

Kreuzgang.

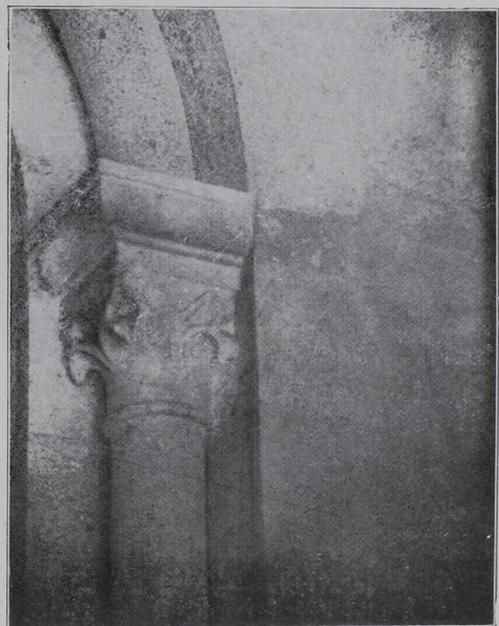
Abb. 44 Seitenportal vom Kreuzgang in die Kirche (S. 123).

Portal vom Kreuzgang in die Kirche; 11 Stufen über dem Kreuzgang (Stiege modern, 1894), einmal abgetrepppt mit eingestellten monolithen Säulen. Attische Basis (ganz überarbeitet oder modern) um die Säule und das Gewände verkröpft. Korinthisierende Kapitäle mit klotzigen Blättern und flachen Eckvoluten, stilistisch mit denen der rechten Fassadenhälfte und des Langhauses übereinstimmend (Abb. 44). Rundbogige Archivolte von gleichem Profil wie das Gewände, ohne Bogenfeld. Türflügel modern.
