**Definition und hochbautechnische Maßnahmen,
um Schadenspotenziale an Bauwerken
ausgelöst durch
Hagel-, Sturm-, und Schneestarkereignisse
zu vermeiden**

Masterarbeit

Institut für Hochbau und Bauphysik
Fakultät für Bauingenieurwissenschaften
Technische Universität Graz

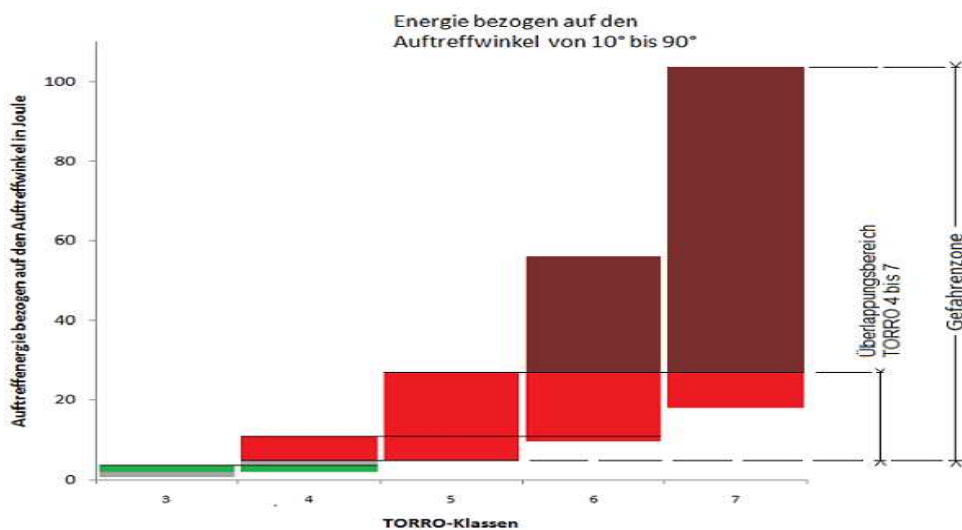
In Abbildung 19 werden die TORRO-Klassen bezogen auf den Auftreffwinkel verglichen. Die maximalen Werte jeder TORRO-Klasse entsprechen einem senkrechten Auftreffen [12] des Hagelkorns (90 Grad) auf die Dachhaut. Die Minimalwerte stellen einen Auftreffwinkel von 10 Grad dar. Die Auftreffenergie ist in Joule auf der y-Achse aufgetragen. Die eingezeichneten Überlappungsbereiche widerspiegeln die mehrmals zitierten Grauzonen der TORRO-Klassen in Bezug auf die Zerstörungskraft.

Abbildung 19: Joule pro TORRO-Klasse und Auftreffwinkel

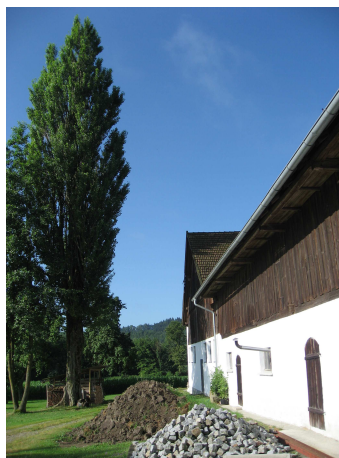
Abbildung 22: Zu geringer Abstand zwischen Bewuchs und Gebäude.

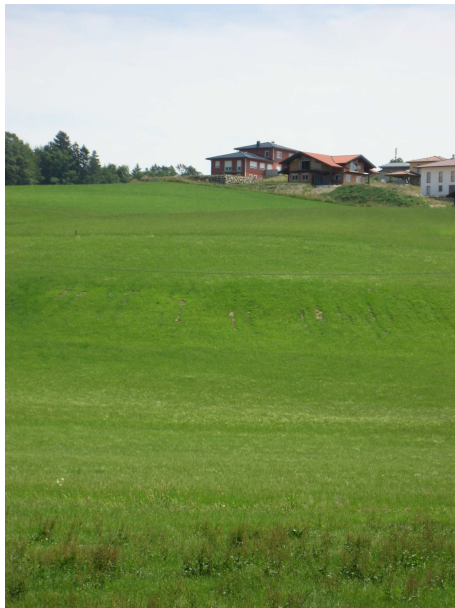
(a) Ungünstige Ausrichtung der sensiblen Gebäudeteile in Richtung Nordwest, da diese die Hauptwind- und Wetterrichtung darstellt.

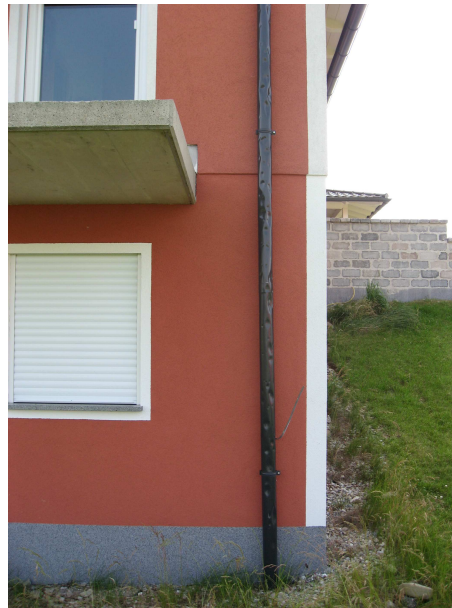
(b) Zerstörungskraft durch Hagel in Verbindung mit Wind an der Dachrinne sichtbar. Anm.: Wärmedämmverbundfassade bereits erneuert

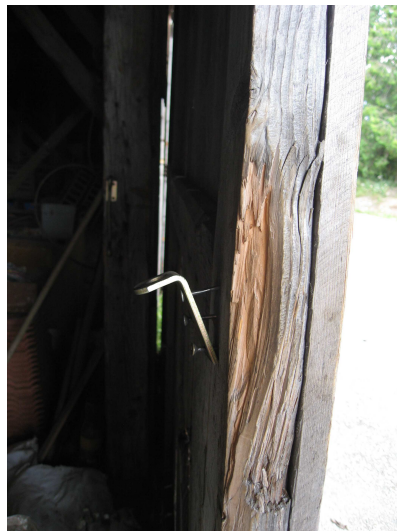
Abbildung 28: Durch Wind ausgeschlagene Türverankerungen

Als Folge fehlender Verschlusselemente kann Wind in die Gebäude eindringen. Wird freies Entweichen verhindert, entstehen hohe Druckkräfte im Gebäudeinneren, die bis zum Abheben der gesamten Dachtragstruktur oder der Dacheindeckung führen, beziehungsweise bei Leichtbauweise ein vertikales Verschieben von Wänden zur Folge haben können.

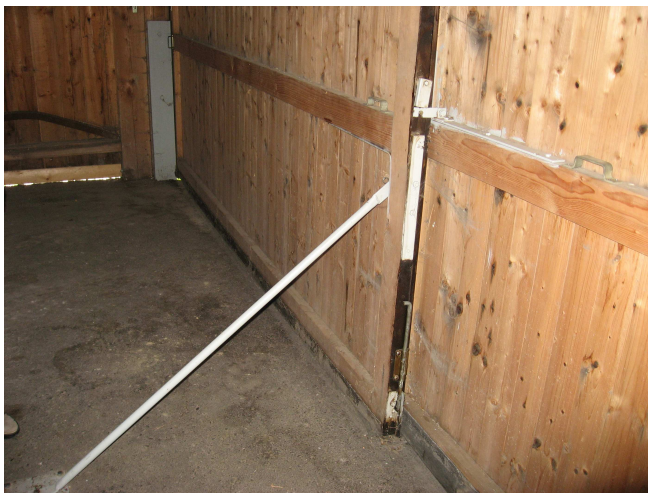
(a) Verstärkte Sicherung großer Tore gegen Winddruck

Nach Stürmen müssen die Liegenschaftseigentümer Torbefestigungen und Fassadenelemente kontrollieren und schadhafte Stellen sofort ausbessern. Diese Maßnahme verhindert, dass ausgeschlagene, gelockerte, angebrochene Bauteile bei folgenden Windbelastungen bereits unter der geforderten Widerstandsfähigkeit zum Versagen führen, und damit Folgeschäden nach sich ziehen.

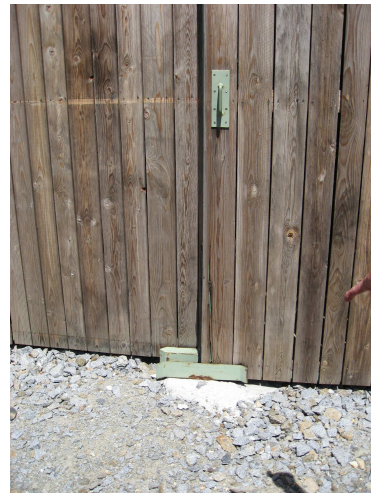
(b) Zusätzliche Bodenhalterung der seitlichen Tore eines Vierseithofes verhindern das Aufreißen der Tore und somit weitere schwere Folgeschäden

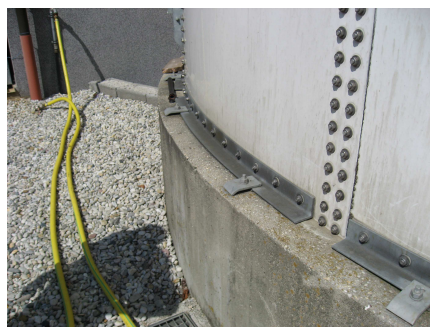
Abbildung 30: In Bezug auf mögliche Windbelastung schwache Verankerungen des Hochsilos - oftmals PVC mit geringem Eigengewicht, erhöht das Risiko

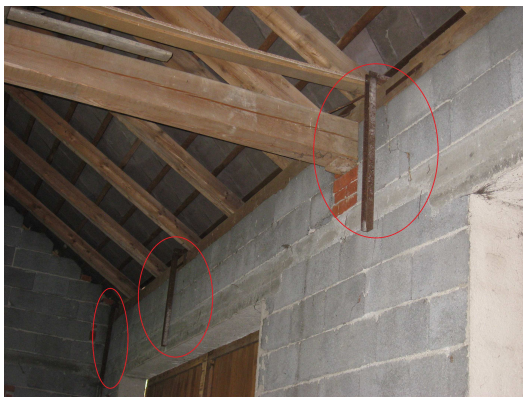
(a) Abheben des Dachstuhls wird durch eine zusätzliche Verbindung mit dem Mauerwerk verhindert

Bei Stallungen, welche in einer offenen Ständerbauweise ausgeführt sind, ist bei Bedarf eine nachträgliche Verstärkung in jedem Fall anzuraten.

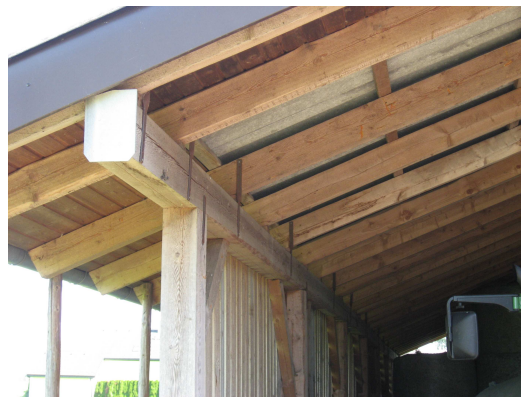
(b) Mögliche Ausführung einer Ständerbausicherung

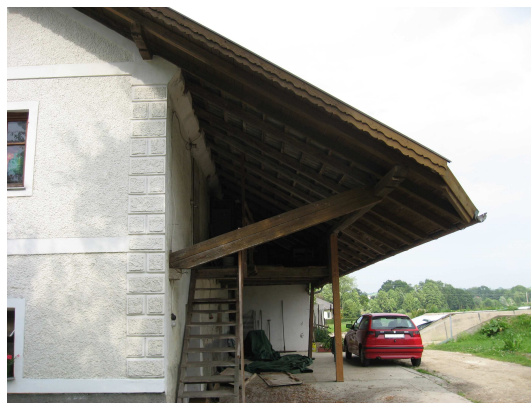
Abbildung 32: Konstruktiv bedingte Staudruckzone, Dachvorsprung nicht verschalt

Dächer mit einer Neigung $> 40^\circ$ haben auf der windzugewandten Seite Druckkräfte und auf der windabgewandten Seite Sogkräfte. Die Sogkräfte entstehen in allen Fällen durch den Strömungsabriss am First.

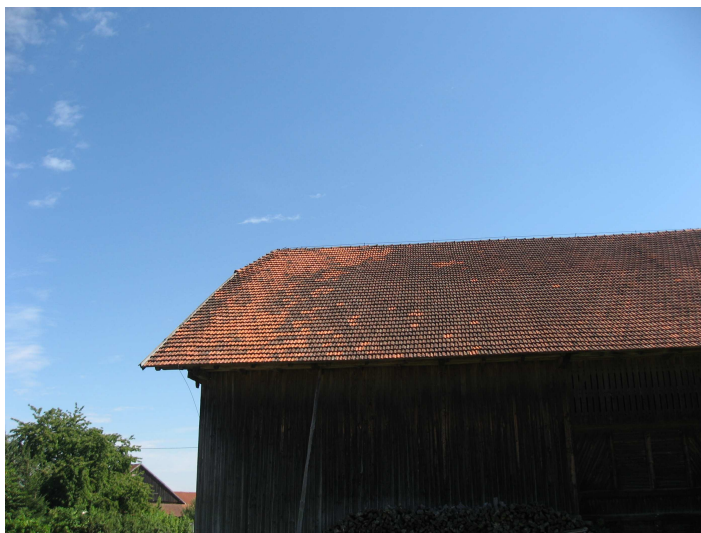
Abbildung 33: Typische Windschäden an Tonziegeldächern infolge mangelhafter Verankerung der Ziegel

Zonen in First-, Grad-, und Dachvorsprungsnähe benötigen besonderen Schutz. Eine normierte Befestigung ist erst in der voraussichtlich Mitte April 2011 erscheinenden ÖNORM B 2219 - Dachdeckerarbeiten Standard. Es ist also wichtig, betroffene Bauwerke nach dem Auftreten von Schäden entsprechend der neuen, angeführten Norm für Dachdeckerarbeiten und der Herstellervorgaben nachzurüsten.

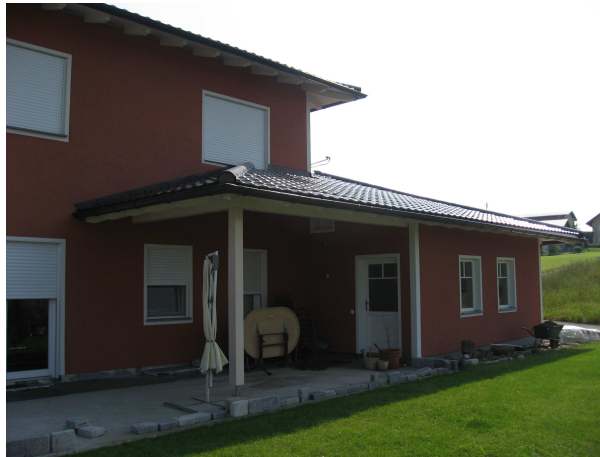
Abbildung 34: Staudruck unter dem Vordach, da der Wind nicht entweichen kann

Die Ausrichtung und Form der Dachhaut ist bei Neubauten frei wählbar. Anzustreben ist eine aerodynamische Form, die Windsogstellen bewusst konstruktiv vermeidet. Bei Überdachungen von Eckbereichen, wie zum Beispiel Terrassen, muss darauf geachtet werden, dass keine außenliegenden Staudruckzonen geschaffen werden.

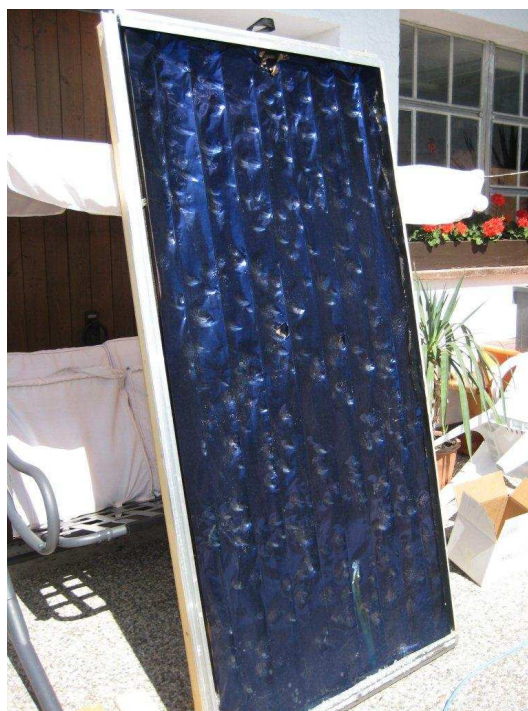
Abbildung 35: Hagelschaden durch TORRO 6 Solarpaneel

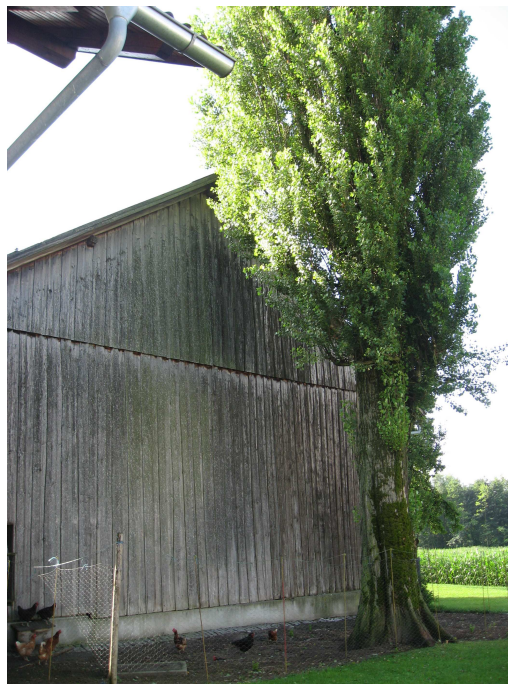
Abbildung 36: Im Falle einer Entwurzelung des Baumes könnte es zu einer Fundamentzerstörung führen

- Werden die Bäume entwurzelt und ist der Abstand des Wurzelstocks zum Gebäude derart gering, dass Wurzeln bis unter das Tragwerk reichen, können Fundamente mitgerissen werden. Je nach Größe der Schädigung kann dies bis zu einem Tragfähigkeitsverlust der darauf befindlichen Wand führen. Diese Schädigungen können auch bei einer Fallrichtung parallel oder abgewendet vom Gebäude auftreten. Wird der Baum entwurzelt und fällt in Richtung des Gebäudes, so können zusätzlich zu den Fundamentschäden an Fassaden- und Dachstruktur auch noch weitere Beschädigungen durch den Baum selbst verursacht werden.
- Bricht der Baum in einer gewissen Höhe ab, werden die Fassade und je nach Höhe des Baumes und der Bruchstelle auch das Dach beschädigt.
- Kabelleitungen werden um- oder abgerissen, als Folge können die Dachständer ebenfalls über ihre maximale Tragkraft belastet werden und dadurch abbrechen.

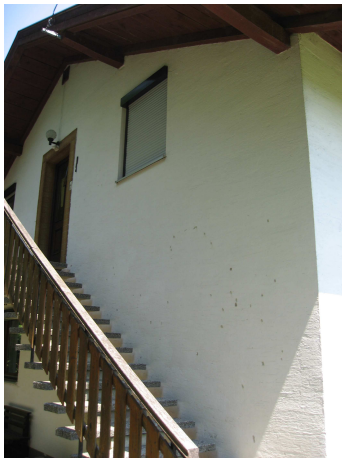
(a) Verputzabsplitterungen zufolge eines Hagelschlages

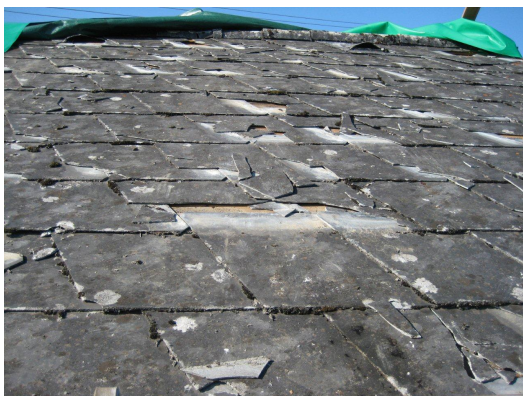
(a) Vollständige Zerstörung einer Platteneterniteindeckung durch Hagel TORRO 5

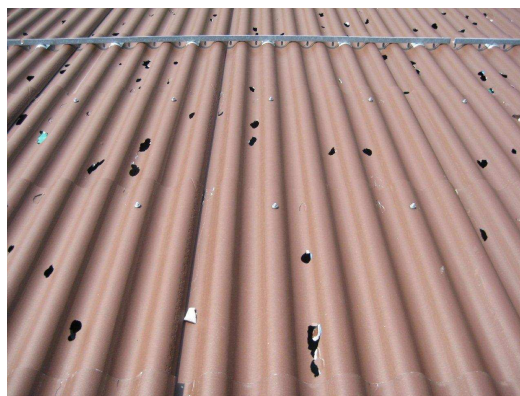
(b) Vollständige Zerstörung einer Welleterniteindeckung durch Hagel TORRO 5

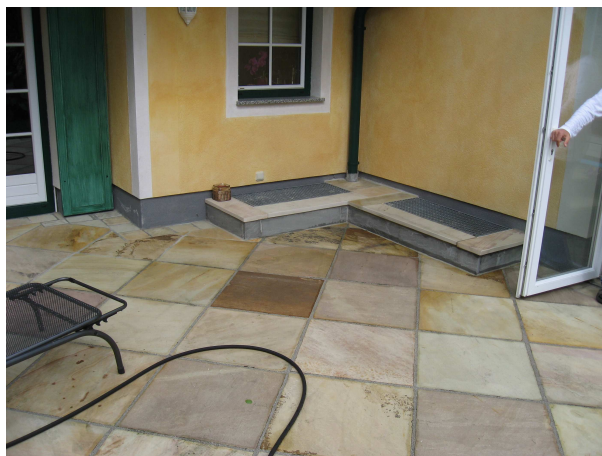
Abbildung 40: Wassereintrittsstelle mit einer Erhöhung der Lichtschächte nach Schaden. Vor dem Schaden gab es diese Erhöhung der Lichtschächte nicht.

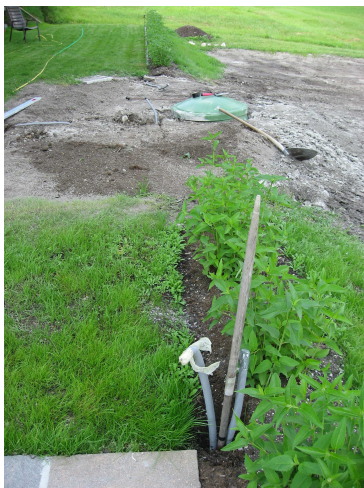
(a) Pelletstank mit 11m³ Fassungsvermögen nach dem Einbau im Herbst

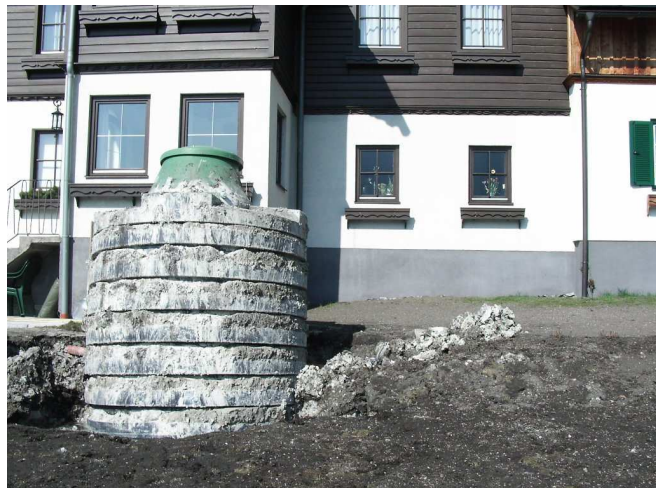
(b) Pelletstank wie in Abbildung 42a im folgenden Frühjahr nach Anstieg des Grundwasserspiegels

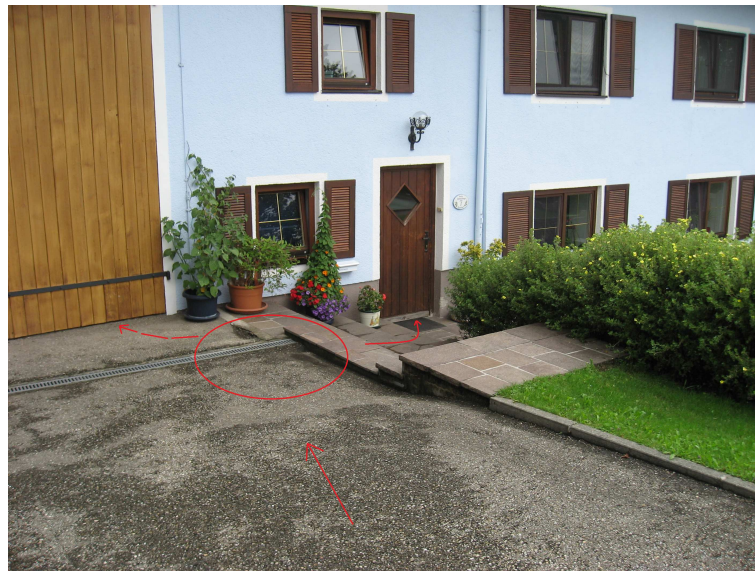
Abbildung 43: Wassereintritt ins Wohngebäude und oder Garage bei Verstopfung der Gitterrinne (Rigol) durch angeschwemmten Hagel, Unrat, etc.
