Instandsetzungshandbuch für historische Dachwerke und deren Verbindungen

MA-4-04/2014

Jérôme Ortner
Institut für Holzbau und Holztechnologie
Technische Universität Graz

MASTERARBEIT

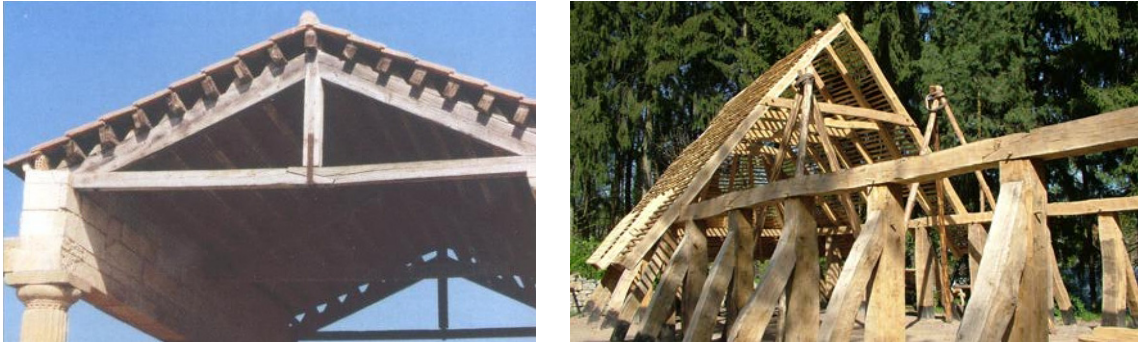
Abb. 1.2: Links: römisches Pfettendach (vgl. ERLER (2004) S. 140); Rechts: frühmittelalterliches Sachsenhaus – Germanisches Sparrendach (FOTO ROELAND PAARDEKOOPEER)

Die zwei, den in Mitteleuropa zu Grunde liegenden, aus der Bautradition heraus entstandenen Dachtragssysteme sind das römische Pfettendach und das germanische Sparrendach. Bereits vor Christi Geburt war es den Römern möglich, mit flachgeneigten Hängewerken, lichte Weiten bis zu 15 Metern zu überspannen. Das germanische Dach war im Gegensatz dazu viel steiler geneigt und wurde den klimatischen Bedingungen und vorhandenen Dachdeckungsmaterialien Mittel- und Nordeuropas besser gerecht.

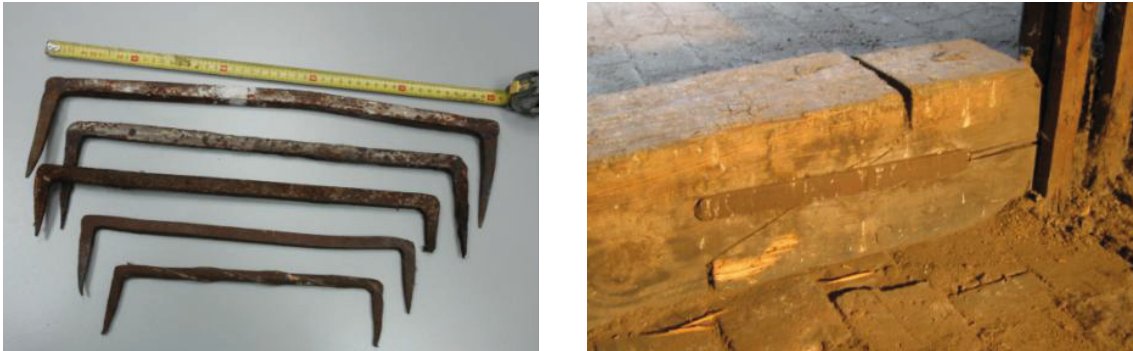
Abb. 2.17: Links: typische Form und Abmessungen von historischen Klammern; Rechts: Anwendungsbeispiel von Klammern bei einem Längsstoß (vgl. MEISEL (2013))

Eisenklammern waren ein sehr oft verwendetes Verbindungsmittel für Längsstöße bzw. um diverse Verbindungen gegen ein Auseinanderziehen durch Zugkräfte zu sichern.

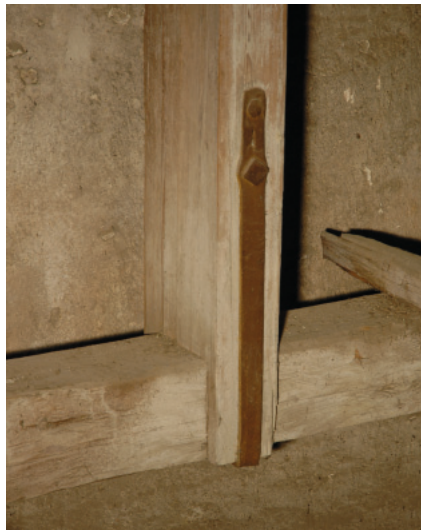
Abb. 2.18: Beispiel zur Anwendung eines schmiedeeisernen Bandes (ALTE UNIVERSITÄT GRAZ)

Schmiedeeiserne Bänder wurden hauptsächlich zur Verbindung von Hängesäulen mit Bundträmen verwendet. Sie wurden dafür um den Bundträm geführt und an zwei sich gegenüberliegenden Seiten mit dem Bundträm kraftschlüssig mit Hilfe von Eisenbolzen oder Nägeln verbunden.

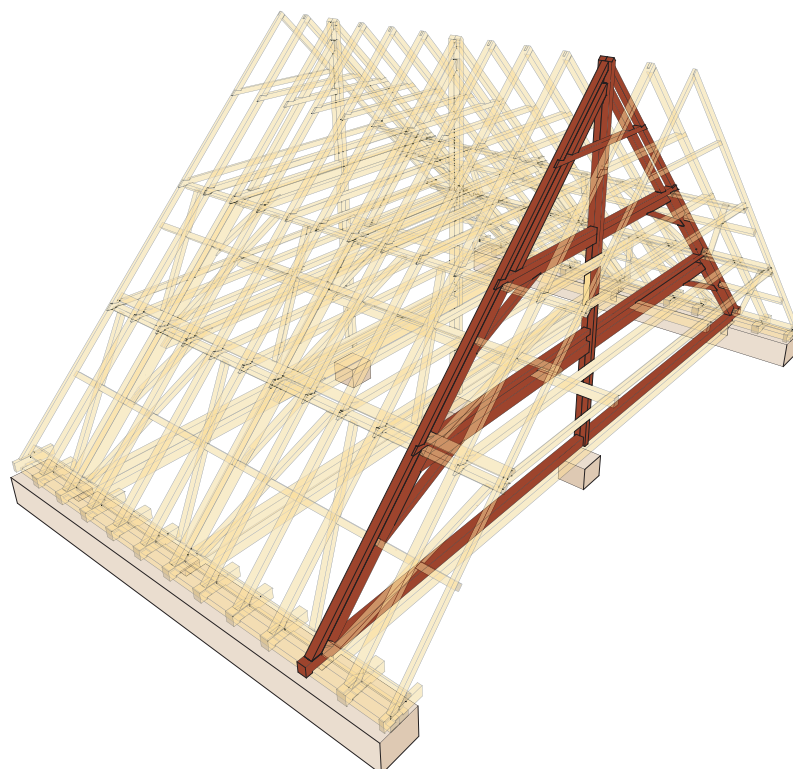
Abb. 2.19: Lage und Aussehen eines Vollgespärres im Dachtragwerk der Alten Universität Graz

Bei dem Dachstuhl der Alten Universität Graz, welche im Jahre 1607 errichtet wurde, handelt es sich um ein Kehlbalkendach mit zweistöckigem, zweifach liegendem Stuhl mit mittiger, hängewerksartig abgestrebter, Hängesäule. Als Aussteifung wurden paarweise Windrispen angeordnet. Die Rähme sind in der Dachneigung liegend eingebaut und fünfeckig behauen. Eines der Vollgespärre ist dreiseitig in das Giebelmauerwerk eingemauert. In den Stuhlwänden beider Stockwerke existieren Fußschwellen und Brustriegel.

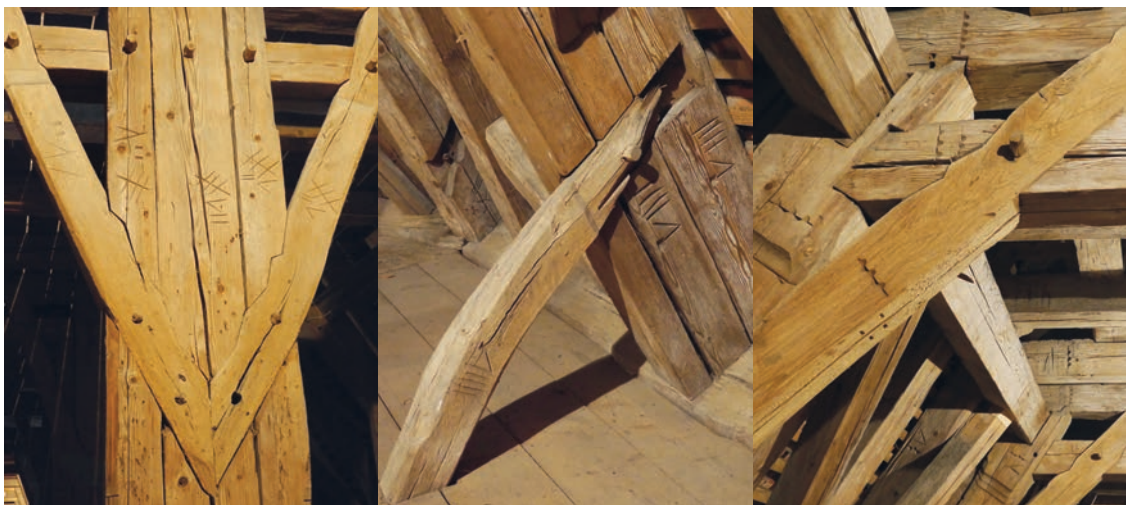
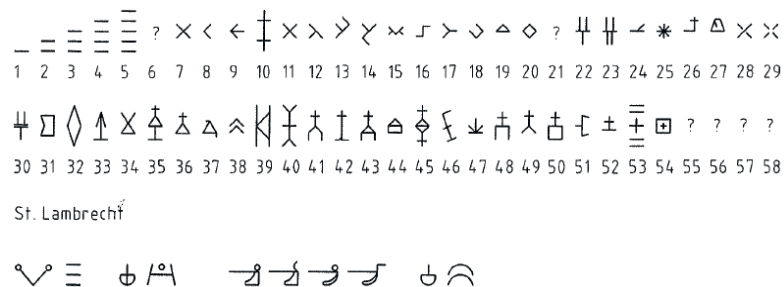
Abb. 2.30: Oben: Abbundzeichen am Dachtragwerk der Liebfrauenmuenster – Kirche in Ingolstadt; Unten: Spät-mittelalterliche Abbundzeichen (vgl. Caston (1998 S. 528))

Mit Hilfe der Abbundzeichen konnten die einzelnen Bauteile am sogenannten Schnürboden beim Aufbau exakt zugeordnet werden. Diverse später auftretende unerwartete Passungenauigkeiten wurden meist recht radikal während des Aufbaues am Dach beseitigt, was wiederum zu unschönen Verbindungsausbildungen führte. Häufig auftretende Bereiche waren z. B. das obere Ende der Hängesäule im Walmbereich oder Verbindungen untergeordneter Wichtigkeit wie z. B. Überblattungen von Windverbänden.

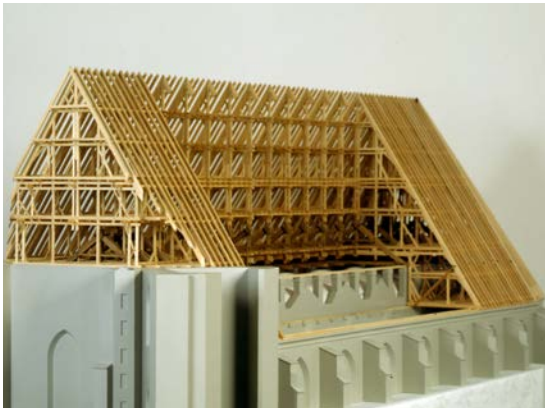
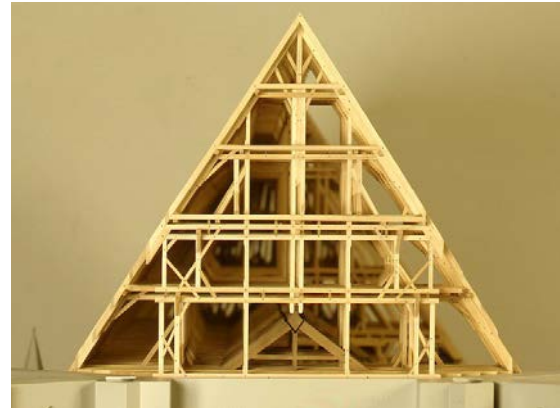
Abb. 2.41: Dachtragwerk der Liebfrauenmünster – Kirche in Ingolstadt/Deutschland im Maßstab 1:50. Die Konstruktion stammt aus dem Jahre 1491/1492 und überspannt eine Gesamtbreite von 31 Metern und weist eine Höhe von 25 Metern auf (Foto: BÜRGERSERVICE-PORTAL STADT INGOLSTADT)

Blickt man auf die Arbeit der Zimmermannsleute in vergangenen Tagen zurück, so wird ersichtlich, dass diese einen enormen, über viele Jahre zusammengetragenen und überlieferten, Erfahrungsschatz zur Verfügung hatten, welcher im 20. Jh. größtenteils verloren gegangen ist. Mit einfachsten technischen Hilfsmitteln wurden zu diesen historischen Tagen Dachtragwerke geschaffen, welche auch heute noch, teils hunderte Jahre später, nach wie vor eindrucksvoll ihre Funktion erfüllen (vgl. Abb. 2.41).

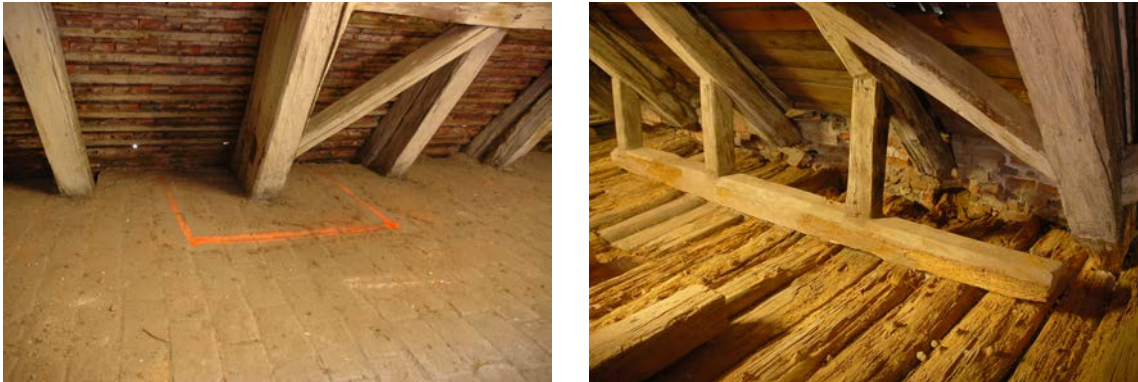
Zur Veranschaulichung des Themas Gefahr im Verzug, zeigt Abb. 3.4 eine stark beschädigte Dippelbaumdecke. Diese war bei Erstbegehung aufgrund des Dachbodenaufbaues nicht einsehbar. Nach Herstellung der ersten Probeöffnungen an zuvor markierten Stellen, wurde das Ausmaß der Schädigung sichtbar. Die Fußpunkte mehrerer aufeinanderfolgender Gespärre waren durch holzerstörende Pilze zersetzt worden und somit konnte die Horizontalkraft aus den Sparren nicht mehr über den als Zugband wirkenden Bundtram kurzgeschlossen werden. Weiter waren die Auflagerpunkte der auf einer Spannweite von etwa acht Metern gespannten Dippelbaumdecke zerstört. Es bestand unmittelbar Gefahr im Verzug.

Abb. 3.4: Durch Bodenaufbau verdeckter Schaden an Dippelbaumdecke (Palais Herberstein, Graz)

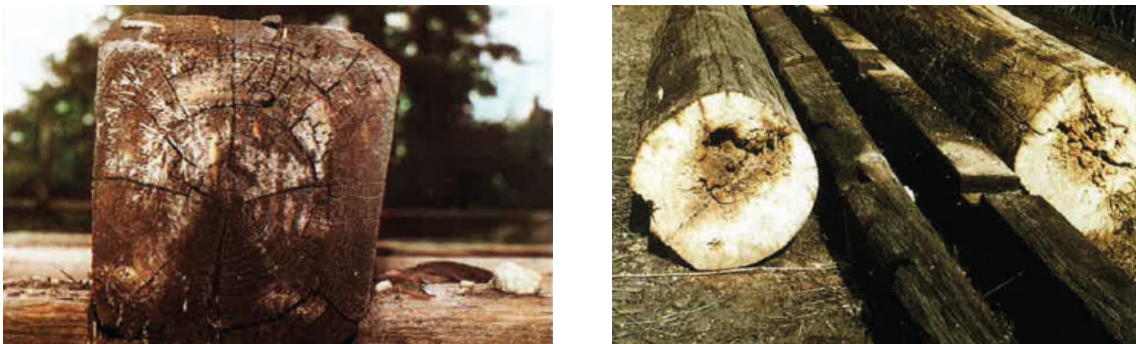
Sehr häufig anzutreffen sind auch die unterschiedlichen Unterarten der Blättlinge. Blättlinge bewirken eine Braunfäule im Inneren des Holzbauteils und sind daher nur sehr schwer zu entdecken. Sie treten vorwiegend an Hölzern im Freien auf, kommen aber mitunter auch in Gebäuden an Hölzern mit hohen Holzfeuchten vor. Die Sporen keimen vorwiegend in Schwindrissen und auch die Fruchtkörper sind in den Rissen des Holzes zu sehen. Oberflächenmyzel treten bei Blättlingen nur sehr selten auf.

Abb. 3.10: Links: Feines Myzel und Ringschäle nach Blättlingsbefall; Rechts: Innenfäule durch Blättlingsbefall (ERLER (2004 S. 67 – 68))

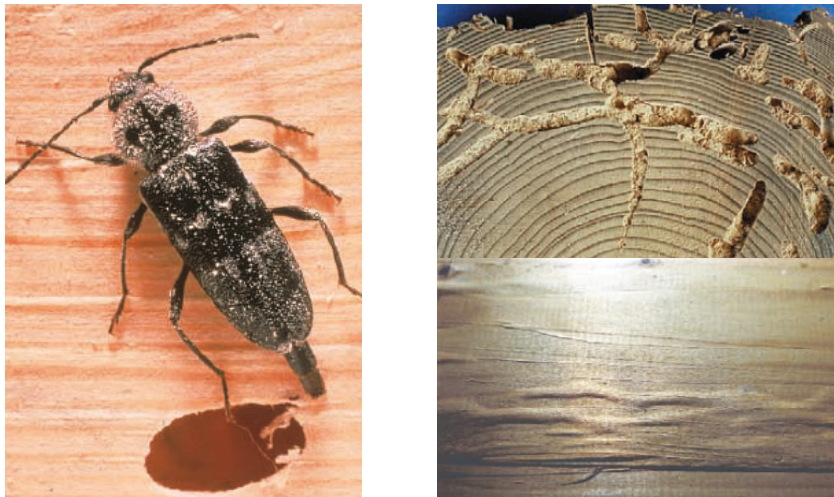
Der am häufigsten vorzufindende Schädling aus dem Reich der Insekten ist der Hausbock. Der Hausbock ist etwas 8 – 24 Millimeter lang und braun bis schwarz gefärbt. Er befällt ausschließlich Nadelholz und davon nur das Splintholz. Der Hausbock kommt ab einer Holzfeuchte von etwa zwanzig bis dreißig Masseprozenten vor und der optimale Temperaturbereich befindet sich zwischen 28° und 30° Celsius. Ein typisches Merkmal des Hausbocks sind die ovalen Ausfluglöcher von etwa 4 x 7 Millimeter (vgl. ERLER (2004 S. 68 – 69); GRAF (2009 S. 10); KEMPE (2004); LISSNER ; RUG U. A. (2000 S. 153))

Abb. 3.11: Links: Hausbockkäfer nebst ovalem Ausflugloch; Rechts oben: Fraßgänge der Hausbocklarven; Rechts unten: typischer venenartiger Verlauf der Fraßgänge an der Oberfläche (GRAF (2001 S. 10))

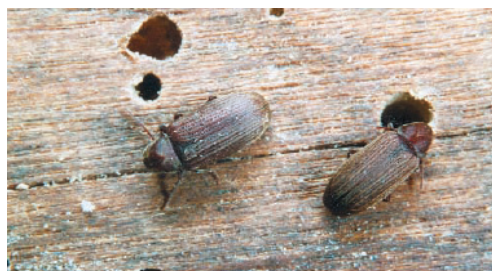
Abb. 3.12: Gemeiner Nagekäfer nebst runden Ausfluglöchern (GRAF (2001 S. 11))

Ähnlich weit verbreitet wie der Hausbock und oft vorzufinden ist der gemeine Nagekäfer. Er befällt vorwiegend Nadelholz, aber auch Laubholz. Der gemeine Nagekäfer ist etwa 3 – 5 Millimeter lang und dunkelbraun bis schwarz gefärbt. Er bevorzugt alte von Schimmelpilzen befallene und bereits vom Nagekäfer in der Vergangenheit schon einmal befallene Bauteile. Der gemeine Nagekäfer kommt ab einer Holzfeuchte von etwa zwanzig bis dreißig Masseprozenten vor und der optimale Temperaturbereich befindet sich bei etwa 22° Celsius. Die Ausfluglöcher des Nagekäfers sind kreisrund und weisen einen Durchmesser von etwa 1 – 3 Millimeter auf (vgl. ERLER (2004 S. 68 – 69); GRAF (2009 S. 11); LISSNER ; RUG U. A. (2000 S. 153)).

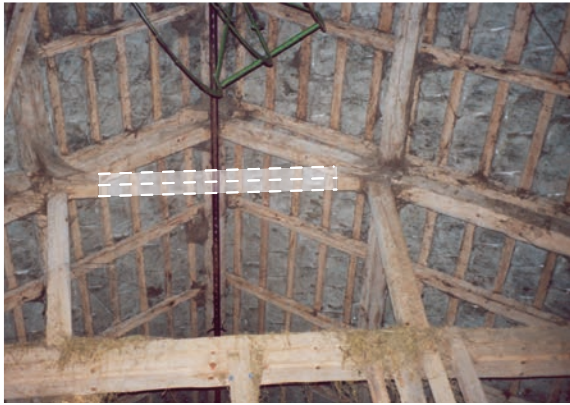
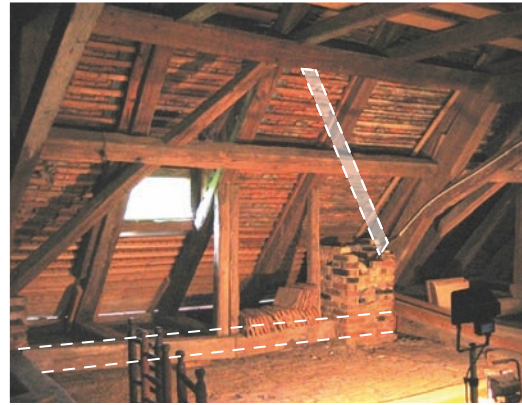
Abb. 3.14: Links: für einen Heukran entfernter Druckriegel (Forstamt 15); Rechts: für eine Kamindurchführung gekappter Wechselbalken und entfernte Strebe (Schloss Söding)

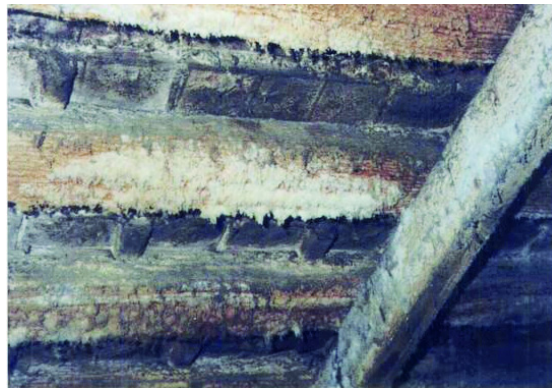
Aus dem Bereich der chemischen Schäden, sind die am häufigsten auftretenden Schäden, Salzausblühungen an Sparren und Dachlatten. Diese Salzausblühungen sind oft bei Dächern mit historischer Ziegelerdeckung vorzufinden. Die Ursache dieser Salzausblühungen findet sich in den zur damaligen Zeit verwendeten Kalkmörteln, welche zur Vermörtelung von z. B. First und Grat verwendet wurden, aus welchen über die Jahre das Kalziumhydroxid herausgewaschen wurde und über die Luftfeuchtigkeit in das Holz eindringen konnte. Das Holz wird dabei an der Oberfläche etwa 2 – 3 mm tief geschädigt, was bei geringen Querschnittsabmessungen mitunter zu Problemen führen kann. Bei ausreichendem Restholz empfiehlt es sich diese Salzausblühungen mit Hilfe einer Drahtbürste zu entfernen.

Abb. 3.15: chemische Korrosion an Dachlatten und Sparren (LISSNER ; RUG U. A. (2000 S. 161))

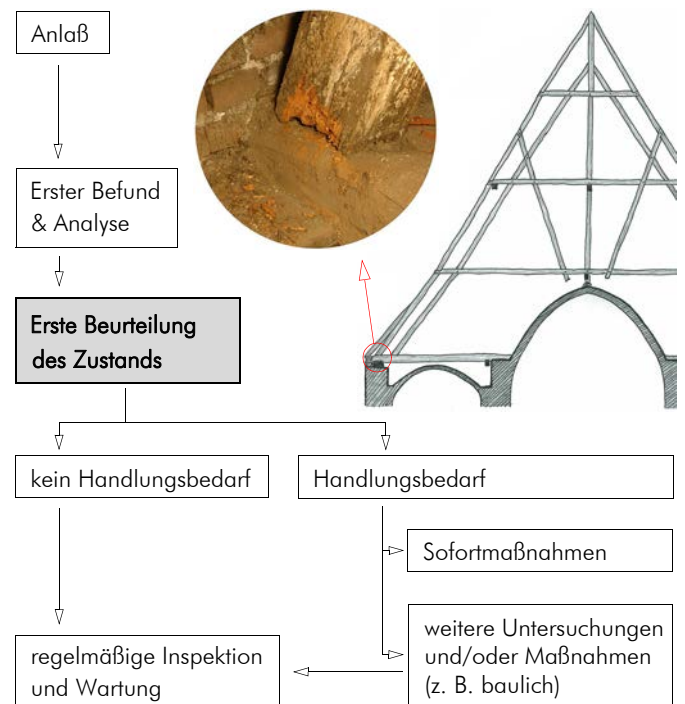
Bild 1. Entscheidungsprozess (Beispiel siehe Abschnitt 5.3).
Fig. 1. Decision process (example see paragraph 5.3).

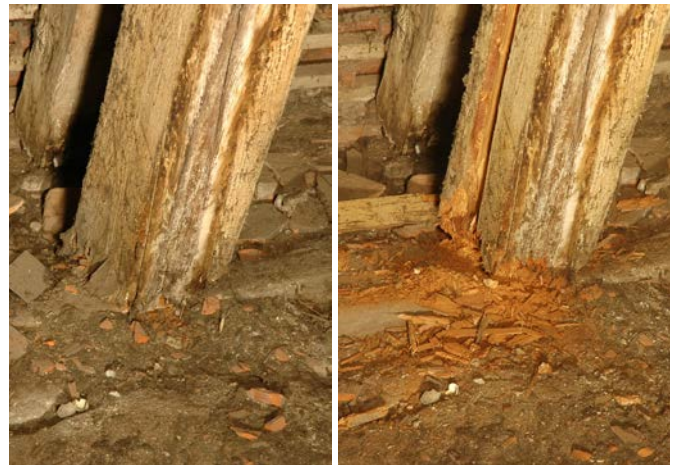
Alle Stäbe und Verbindungen sind zuerst systematisch durch eine *handnahe Inaugenscheinname* (Begriff vgl. [34]) und mittels Klopfprobe zu untersuchen. Bei der Klopfprobe werden die statisch wirksamen Hölzer mit einem Zimmermannshammer (idealerweise mit glatter Bahn) angeschlagen. Nichttragende Stäbe oder Verbindungen sowie oberflächliche Schäden können damit rasch eruiert werden. Im unmittelbaren Bereich von Verbindungen, insbesondere an den typischen Schwachstellen, wird auch vereinzelt die Spitze des Zimmermannshammers eingesetzt. Lokale Holzerstörungen können damit detektiert und durch Bearbeitung mit der Hammerspitze ihr Umfang ermittelt werden (siehe Bild 3).

Bild 3. Links: Ansicht vor der Klopfprobe, Rechts: danach.
Fig. 3. Left: view before knocking test, Right: afterwards.

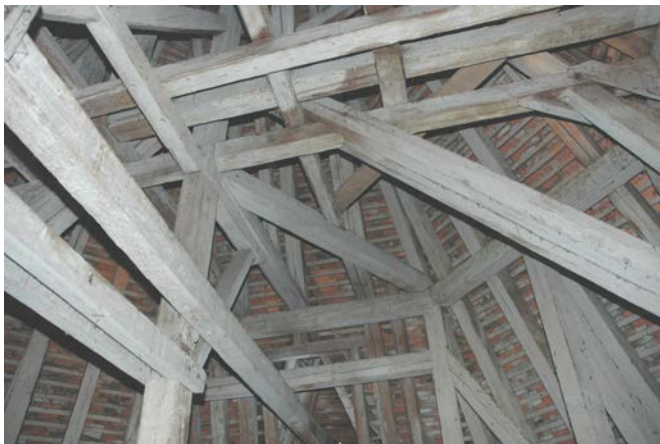
Mit dem Grad der statischen Unbestimmtheit wird sowohl die äußere als auch die innere Unbestimmtheit eines Tragwerks verstanden. Zahlreiche historische Dachtragwerke sind hochgradig statisch unbestimmt (siehe Bild 8) und tragen ausgeprägt räumlich ab. Einzelne Schäden bzw. Mängel führen daher i. d. R. nicht zum Globalversagen. Statisch bestimmte oder nahezu bestimmte Tragwerke (z. B. einfache Sparren- und Kehlbalkendächer, zahlreiche Pfettendächer) haben diese Fähigkeit der Lastumlagerung nicht bzw. nur aufgrund des Tragvermögens der Dachlattung (vgl. [17]).

Bild 8. Statisch hochgradig unbestimmtes Dachwerk über der Apsis des Doms in Graz.

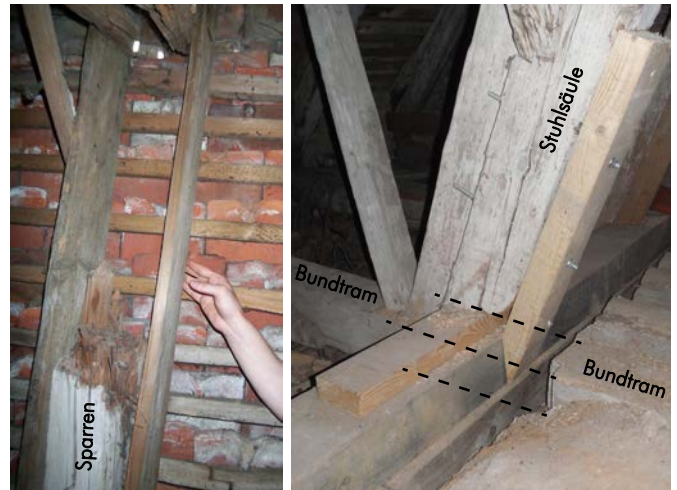
Bild 9. Nicht fachgerechte Instandsetzungen.

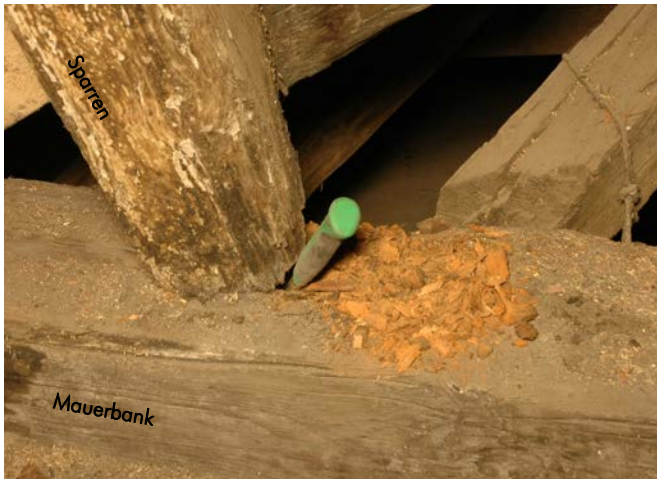
Bild 11. Innenfäule einer Mauerbank.
Fig. 11. Internal rot of a bending beam.

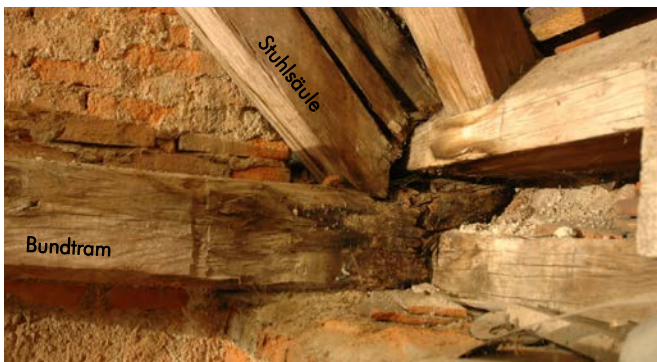
Bild 12. Versagter Stuhlsäulenfußpunkt.
Fig. 12. Failure of a frame column base.

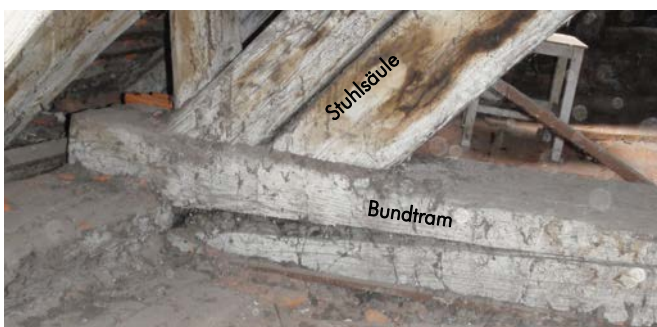
Bild 13. Querzugversagen des Bundtrams.
Fig. 13. Failure of tiebeam due to stresses perpendicular to grain.

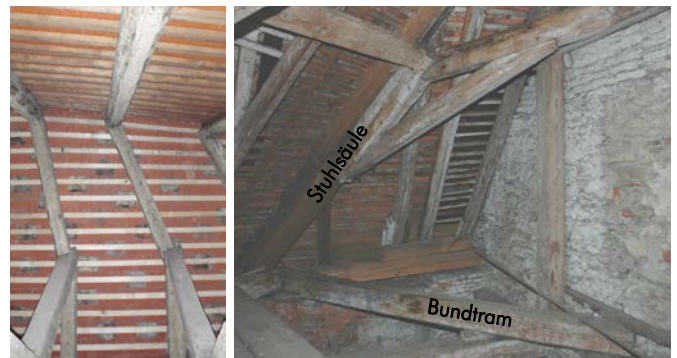
Bild 14. Links: Firstbereich ohne Aussteifung in Firstrichtung, Rechts: Kehlbalkendach mit einfach liegendem Stuhl (mit nicht fachgerechter Instandsetzung).

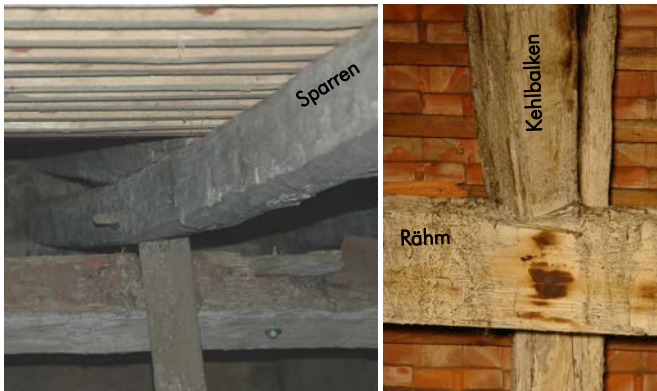
Bild 15. Links: Verformung des Sparrens infolge eines asymmetrischen Stuhls, Rechts: Verdrehung eines Kehlbalkens infolge von Schrägfasrigkeit in Kombination mit Schwindvorgängen.

Fig. 15. Left: deformations of rafters due to asymmetric principal frame, Right: twisting of the collar beam due to slope of grain in combination with shrinking.

Diese liegen vor, wenn statisch wesentliche Stäbe und/oder das gesamte Tragwerk deutlich sichtbar verformt sind (siehe Bild 15) und/oder zahlreiche Anschlüsse klaffen. Die Verformungen (oder Klaffungen) können nicht mehr durch die Anatomie des Holzes (z. B. Quell- und Schwindvorgänge in Kombination mit Schrägfasrigkeiten) erklärt werden (siehe Bild 15 rechts). Wenn sich die Verbindungen statisch wesentlicher Stäbe infolge der Anatomie des Holzes jedoch gelöst haben, ist ebenfalls ein halber Punkt zu vergeben.

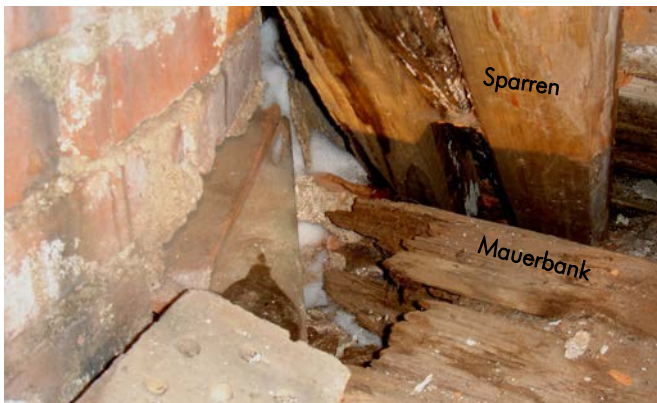
Bild 16. Flugschnee im Traufbereich (vgl. [2]).

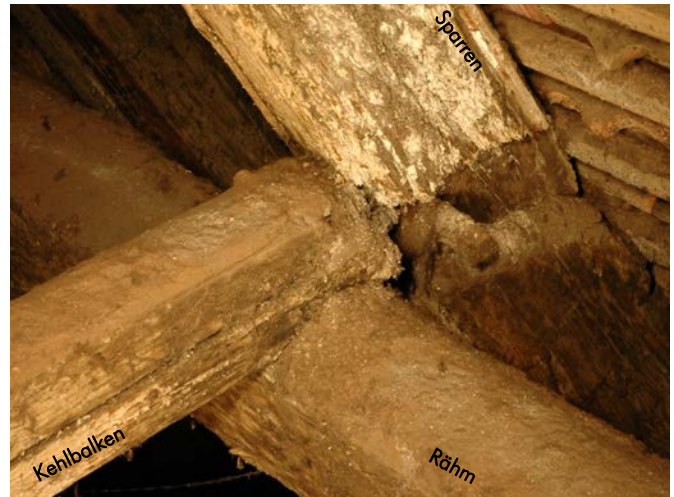
Bild 17. Verschmutzung der Bauhölzer.

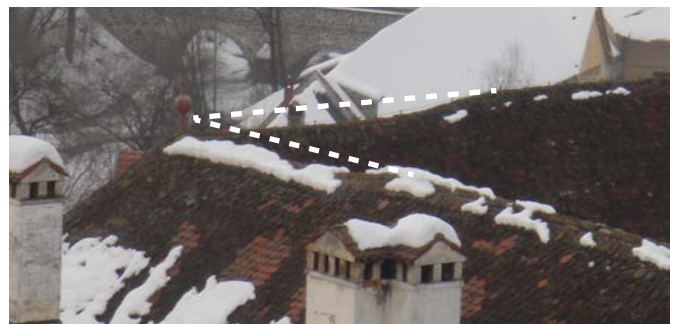
Bild 18. „Abgesoffener“ First im Bereich einer Dachverschneidung (vgl. [2]).

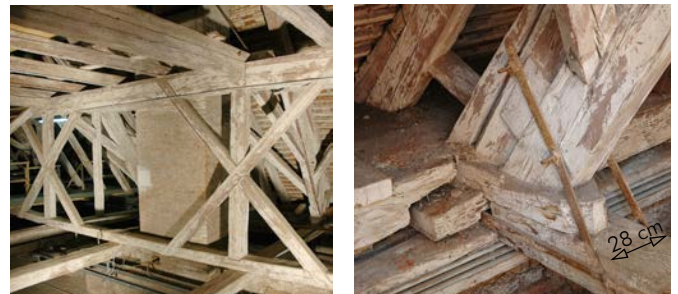
Bild 20. Voll- und Leergespärre sowie Detailpunkte. Fig. 20. Principal and filling frame as well as details.

Bezeichnung: Kehlbalkendach mit zweifach liegendem und asymmetrisch einfach stehendem Stuhl sowie Hahnenbalken

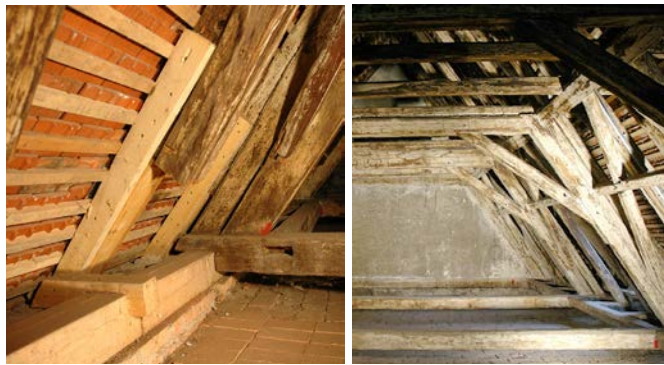
Bild 21. Voll- und Leergespärre sowie Detailpunkte.
Fig. 21. Principal and filling frame as well as details.

Bezeichnung: Kehlbalkendach mit asymmetrisch zweifach liegendem Stuhl und Fehlsparren

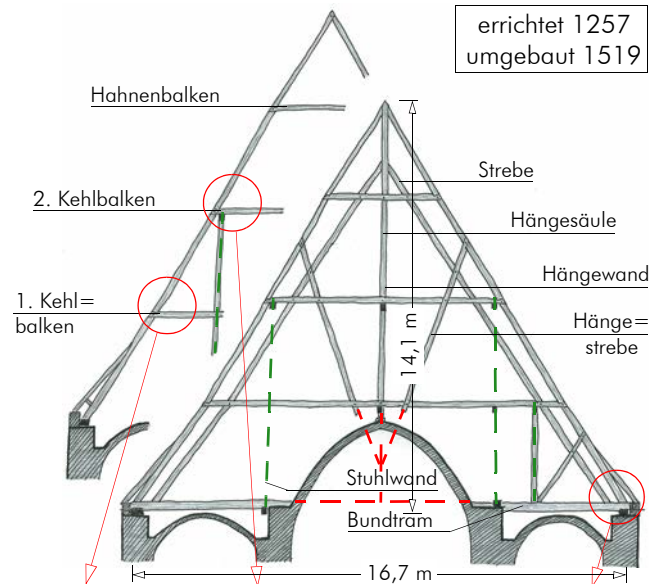
Bild 22. Voll- und Leergespärre sowie Detailpunkte.
Fig. 22. Principal and filling frame as well as details.

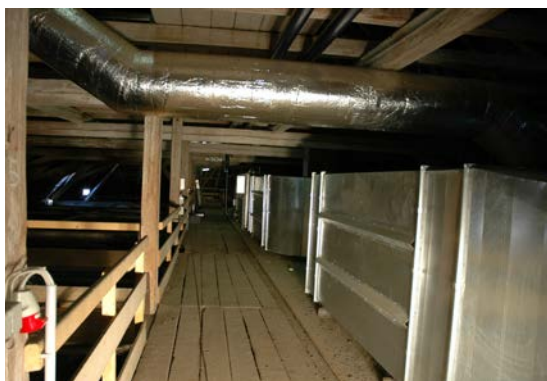
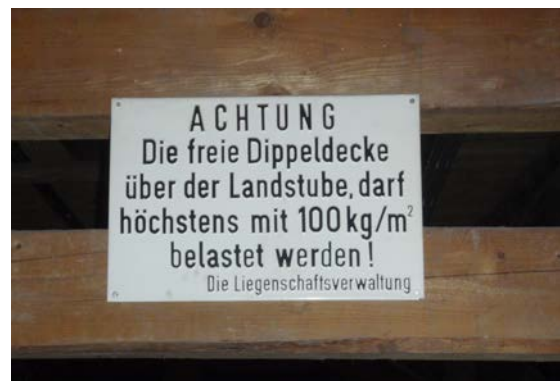
Abb. 4.2: Links: Einbauten der Klimaaggregate auf Bundtrame abgestellt (Alte Universität – Graz); Rechts: Warnhinweistafel zur maximalen Belastungsgrenze (Zeughaus – Graz)

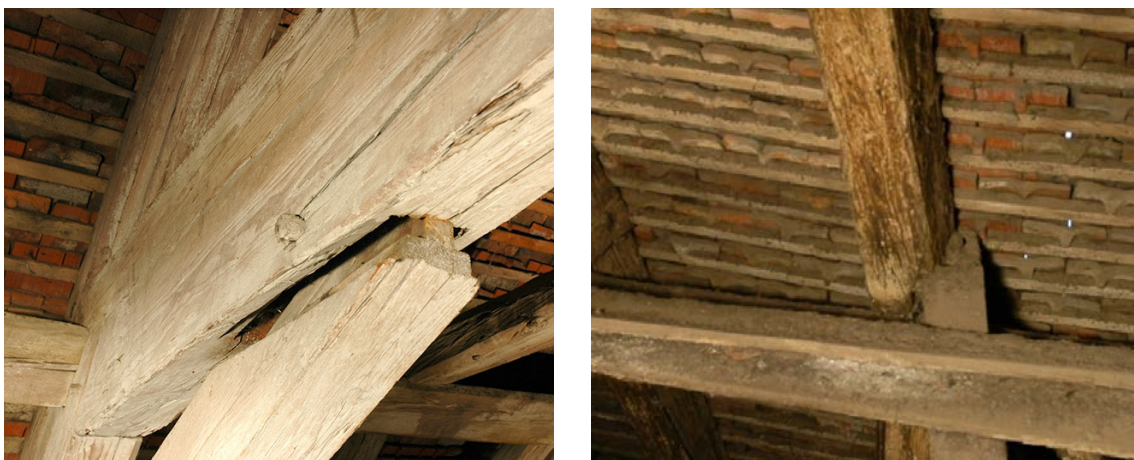
Abb. 4.3: Links: Klaffung an einem Kopfband – Spannriegel Anschluss (Alte Universität, Graz), Rechts: Verdrehung eines Sparren an einem Kehlbalken – Sparrenanschluss (Ferdinandeum, Graz)

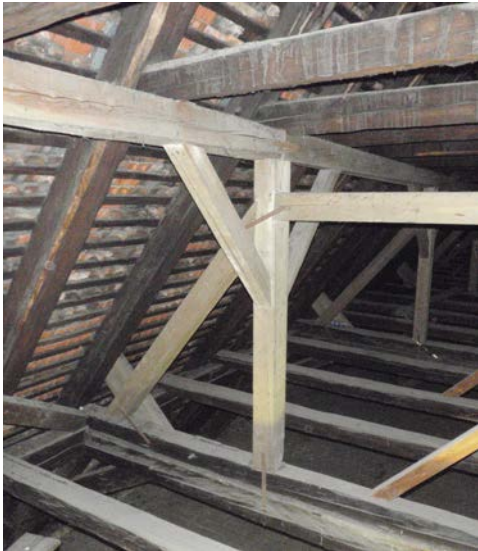
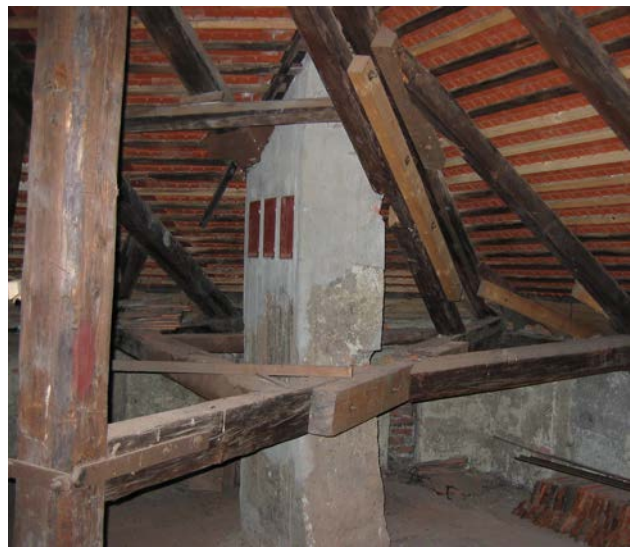
Abb. 4.4: Links: doppeltes Hängewerk als additive Instandsetzungsmaßnahme (Landeszeughaus, Graz);
Rechts: Instandsetzung einer Kamindurchführung mittels additiver Bauteile (Lessingstrasse 27, Graz)

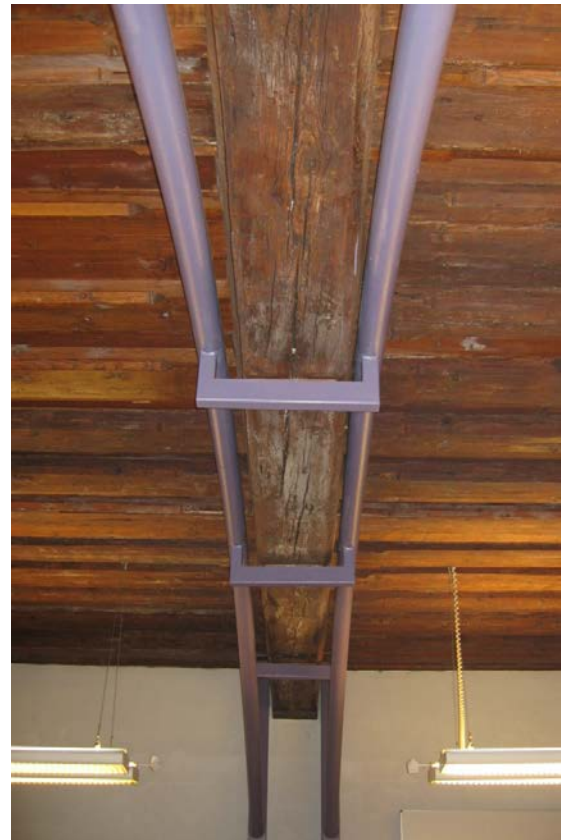
Abb. 4.5: substituäre Instandsetzung mittels Unterfangung der Deckenbalken einer Holztramdecke (Alte Universität, Graz)

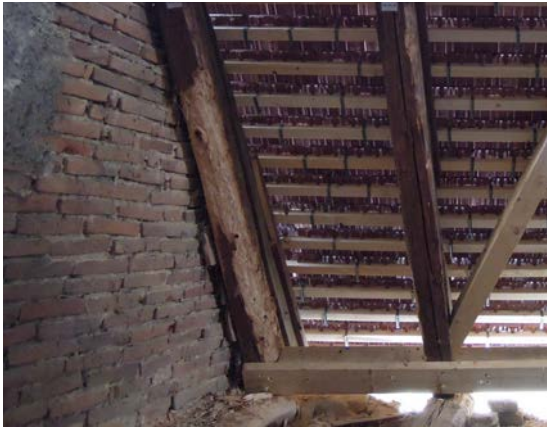
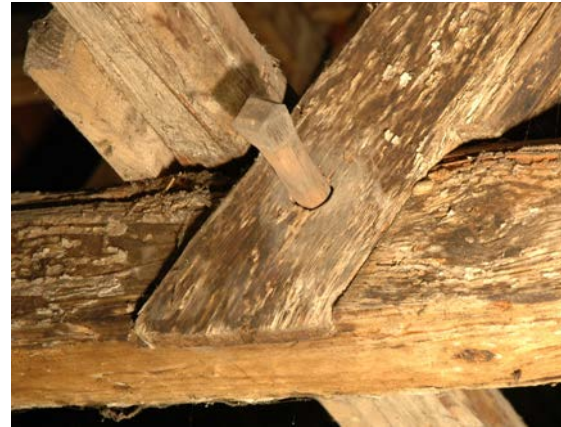
Abb. 4.7: Links: bebelte Stuhlsäule (Schloss Moosbrunn, Graz); Rechts: loser Holznagel (Franziskanerkirche, Graz)

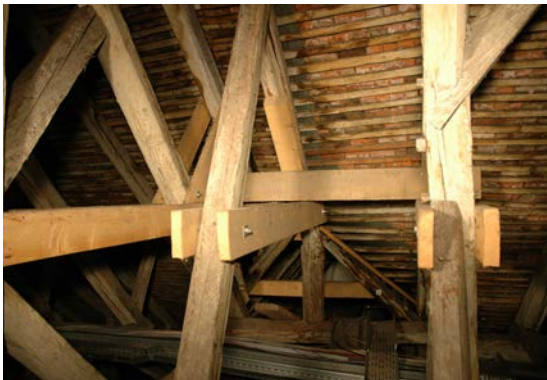
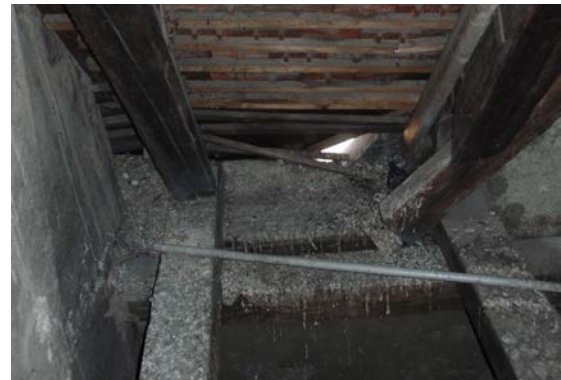
Abb. 4.8: Links: Flickwerk (Palais Herberstein, Graz); Rechts: Schmutz und Taubenkot (Zeughaus, Graz)

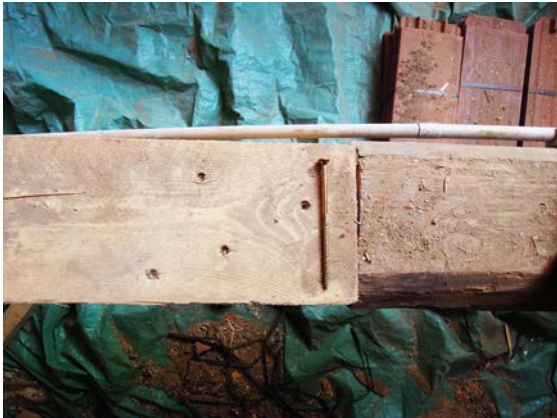
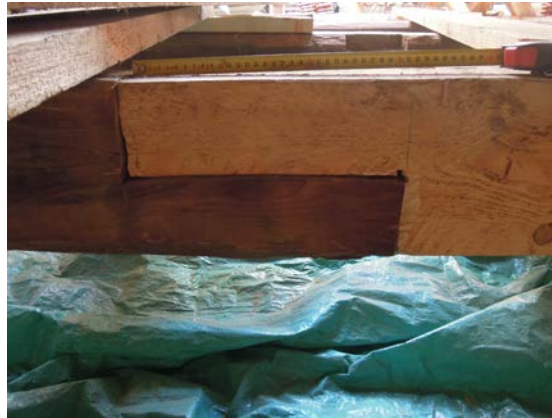
Bei dem vorliegenden Beispiel wurde ein Fußpunkt in Stand gesetzt und dabei ein Teil des Bundtrames erneuert. Der neue Balken wurde mittels eines liegenden Blattes mit dem Altbestand verbunden. Die Überblattungslänge beträgt etwa 30 cm und die Verbindung wurde mit drei Stück Holzschrauben mit Teilgewinde ausgeführt. Die vierte Schraube brach vermutlich beim Einschrauben ab und wurde nicht mehr ersetzt.

Abb. 4.9: unfachgemäße Instandsetzung eines Bundtrames mittels stehendem Blatt (Anonym)

Weiter wird nun als Ergänzung zu den Grundsätzen, beispielhaft eine Instandsetzung mittels eines stehenden Blattes berechnet, da es hier in der Praxis häufig zu Problemen bei der Ausführung kommt. Abb. 4.9 zeigt eine solche unfachgemäße Instandsetzung aus der Praxis.

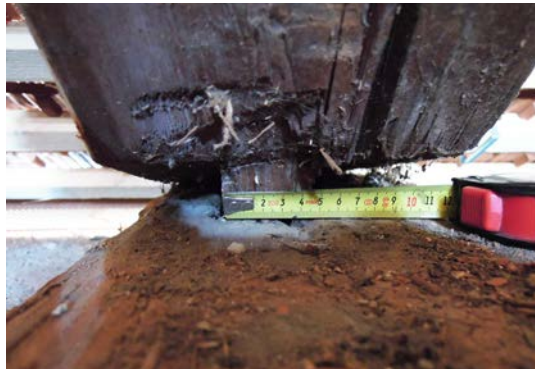
Abb. 4.10: Abmessungen des Zapfens der Sparren – Bundtramverbindung zur Abschätzung der Abmessungen des Gesamtquerschnittes (Anonym)

Zur groben Überprüfung der möglichen Lastübertragung auf Zug im Bundtram, werden im ersten Schritt die Lasten zusammengestellt. Als ungünstigster Lastfall wird die Belastung aus Eigengewicht, ständige Lasten aus Dachaufbau sowie Vollbelastung aus Schnee gewählt.

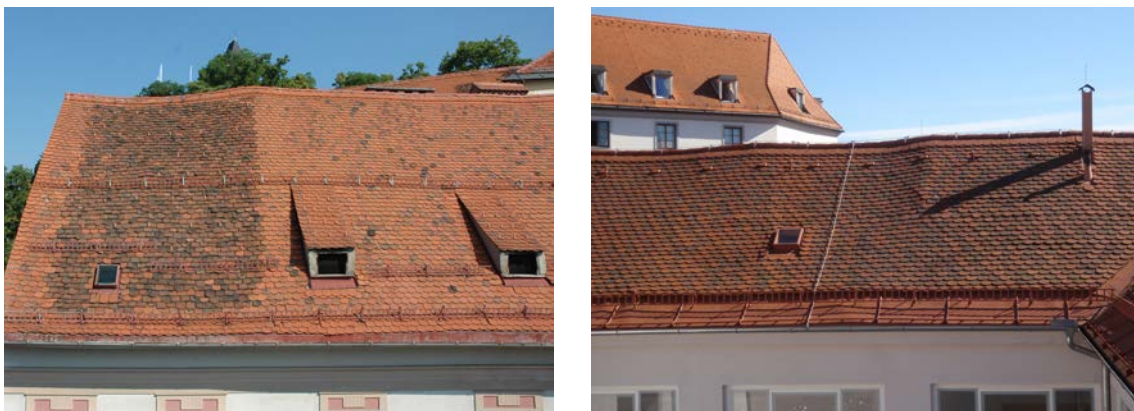
Abb. 5.1: starke Verformungen an Dachtragwerken der Grazer Dachlandschaft (FOTO ANDREAS MEISEL)

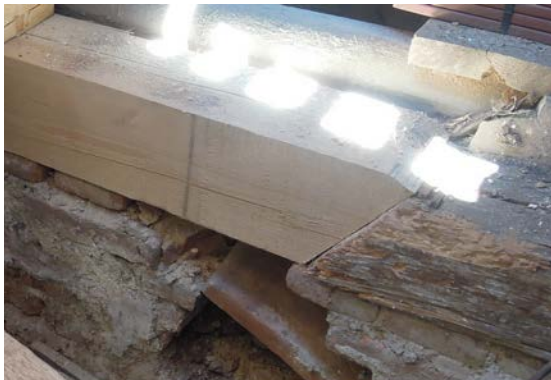
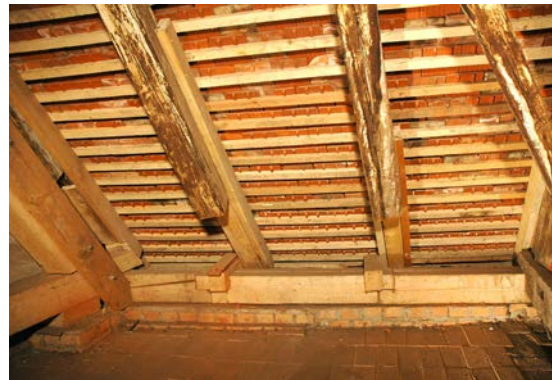
Abb. 5.2: Links: Mauerbankinstandsetzung mittels schrägem Stoß (Anonym); Rechts: instandgesetzter Fußpunktbereich eines Kehlbalkendachs mit zweifach liegendem Stuhl (Graz, Hofgasse 10A)

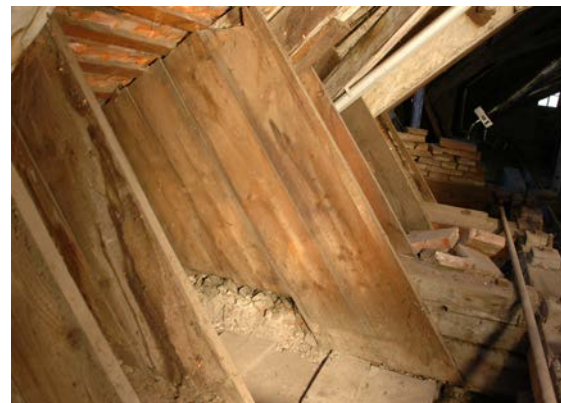
Abb. 5.4: Instandsetzung durch Vernagelung mit Brettern zur horizontalen Lasteinleitung (Palais Herberstein, Graz)

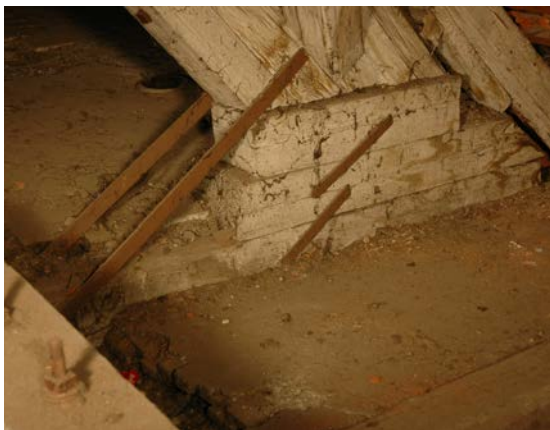
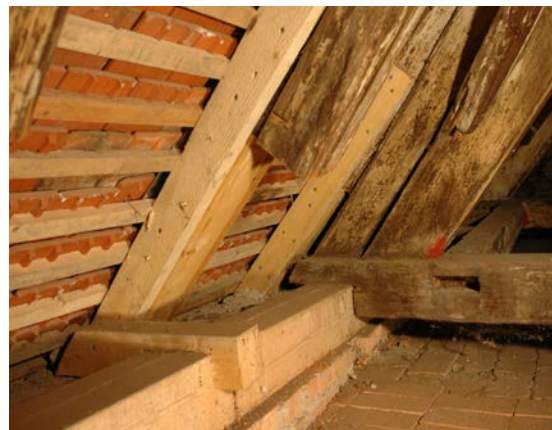
Abb. 5.5: Links: Instandgesetzter Sparrenfußpunkt mittels Kanthölzern und Eisenklammern (Palais Herberstein, Graz); Rechts: unfachgemäße Fußpunktinstandsetzung eines Leergespärres (Graz, Hofgasse 10A)

Abb. 5.5 – linkes Bild, zeigt eine in der Praxis häufig anzutreffende Instandsetzung eines Fußpunktes in Kehlbalkendächern mittels Unterfütterung mit Kanthölzern und Bauklammern nach DIN 7961. Hier lag ein Fußpunktschaden vor, welcher durch Gesundscheiden beseitigt wurde. Um den benötigten Aufwand für eine fachmännische Instandsetzung zu umgehen, wurde der Anschluss des Sparren an den Bundtram mit Kanthölzern geschlossen und diese mittels Bauklammern verbunden, um die horizontalen Kräfte rückzuverankern. Bauklammern sind jedoch ausschließlich Glieder einer behelfsmäßigen Bauweise und deren Tragfähigkeit ist für derartige Instandsetzungen meist unzureichend (vgl. KRAUTH U. MEYER (1881)).

Aufgrund der mehrfachen Unterfütterung zwischen Stuhlsäule – Bundtram bzw. Sparren – Bundtram mit Kanthölzern, ist aufgrund der untereinander nicht kraftschlüssigen Verbindung dieser Hölzer, diese Art der Instandsetzung schubweich. Weiters sind diese mehrfachen Unterfütterungen, bei in Längsrichtung des Dachtagwerkes auftretenden Kräften, als instabil zu betrachten (z. B. aufgrund von Windlasten resultierende über die Windverbände eingeleitete Horizontalkräfte). Durch die unterschiedlichen Auflagerpressungen ist mit daraus resultierenden Exzentrizitäten zu rechnen, welche in weiterer Folge Verformungen verursachen. Diese Art der Instandsetzung sollte in keinem Fall zur Anwendung kommen.

Das rechte Bild zeigt eine weitere, in mehrerer Hinsicht, unfachgemäße Instandsetzung eines Fußpunktbereiches eines Kehlbalkendach. Hier wurde eindeutig das Tragsystem nicht erkannt und somit ein falsches Instandsetzungskonzept angewandt. Um die Kräfte aus dem Sparren in den Stichbalken zu leiten, wurde eine Instandsetzung mittels Anlaschung gewählt. Diese wurde jedoch am Aufschiebling befestigt und nicht am Sparren. Der Aufschiebling ist jedoch einerseits nicht tragfähig genug um die Lasten aus dem Sparren ableiten zu können und andererseits ist dieser nur durch ein paar Eisennägeln mit dem Sparren verbunden. Zusätzlich wurde der neue Stichbalken nicht in die Systemachse gelegt und somit treten hier große Exzentrizitäten auf. Der ausgeführte Vollkamm der Mauerbank – Stichbalkenverbindung schwächt den Stichbalken durch eine zu große Kammtiefe zusätzlich. In Abb. 5.5 – rechtes Bild ebenfalls zu erkennen, ist der entfernte Wechselbalken welcher ersatzlos blieb (vgl. Kapitel 1 – Abschnitt 1.5).

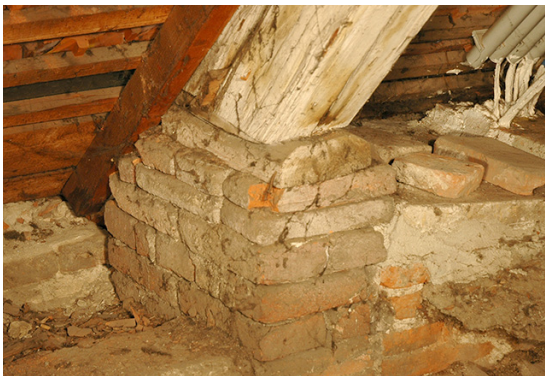
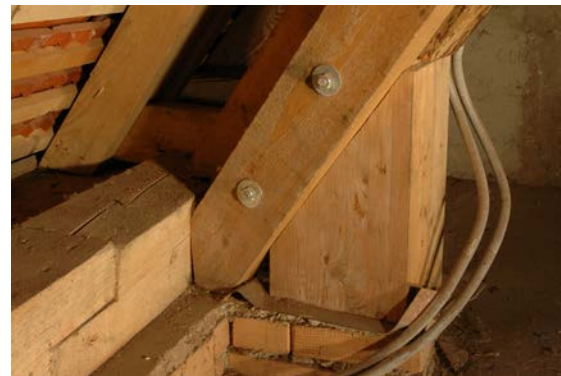
Abb. 5.6: Links: fehlende Horizontalkrafteinleitung in das Mauerwerk (Palais Herberstein, Graz); Rechts: unfachgemäß instandgesetzter Fußpunktbereich eines Kehlbalkendachs (Graz, Hofgasse 10A)

Abb. 5.6 zeigt Instandsetzungen von Fußpunkten, bei welchen die Einleitung der Horizontalkräfte und somit der Kraftschluss im Kehlbalkendreieck fehlt. Am linken Bild ist eine Instandsetzung eines Fußpunktes durch Gesundschneiden des betroffenen Bereichs zu sehen. Das entfernte Holz wurde jedoch nicht fachmännisch ersetzt, sondern der gesamte entstandene Freiraum wurde mit Hilfe von Normalformatziegeln aufgefüllt und die Stuhlsäule sowie der Sparren auf diese aufgelagert. Durch die fehlende Verbindung mit dem Bundtram, können die horizontalen Kräfte nicht mehr „kurzgeschlossen“ werden. Daraus resultieren zumindest große Verformungen des Dachtragwerkes in diesem Bereich. Liegen solche Instandsetzungen an mehreren nebeneinander liegenden Gespärren von Kehlbalkendächern vor, ist die Tragsicherheit des Dachtragwerkes nicht mehr gewährleistet.

Das rechte Bild in Abb. 5.6 zeigt den Fußpunkt eines Vollgespärres, welches ebenfalls unsachgemäß in Stand gesetzt wurde. Auch hier wurden Stuhlsäule, Sparren und Aufschiebling gekappt und die Ersatzbauteile stumpf angestossen. Die Verlängerung des Aufschieblings wurde mittels beidseitigen Laschen und mit Hilfe eines horizontalen Balkenstückes an die Verlängerung der Stuhlsäule angeschlossen und auf die Mauerbank aufgekämmt. Zusätzlich wurde die Stuhlsäule mittels Laschen verstärkt und mit Hilfe eines Knechtes auf ein gemauertes Auflager abgestellt. Ein Nachvollziehen des Kraftverlaufes ist hier nicht mehr möglich. Weiters fehlt der Bundtram bzw. eine Ersatzkonstruktion dafür.

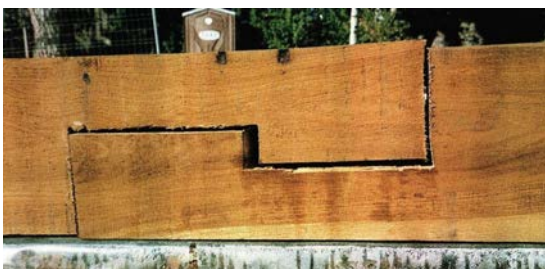
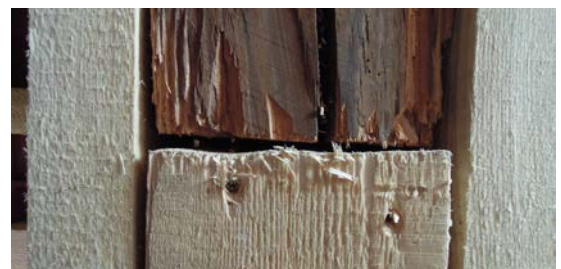
Abb. 5.7: Links: Längsstoß mittels Hakenblatt (ERLER (2004) S. 153); Rechts: Sparreninstandsetzung durch geraden Stoß und Anlaschung (Anonym)

Bei der Instandsetzung historischer Dachtragwerke ist auf eine fachmännische Ausführung der gewählten Verbindung zu achten (vgl. Abb. 5.7). Die Kontaktflächen der Hölzer zueinander sollten keine Klaffungen aufweisen, da folglich die wirkenden Kräfte nicht ordnungsgemäß weitergeleitet werden können. Werden die Verbindungen nicht passgenau ausgeführt, kann es zu Spannungspitzen in den Kontaktflächen und daraus resultierenden Überbelastungen und in Folge zu Schäden kommen.

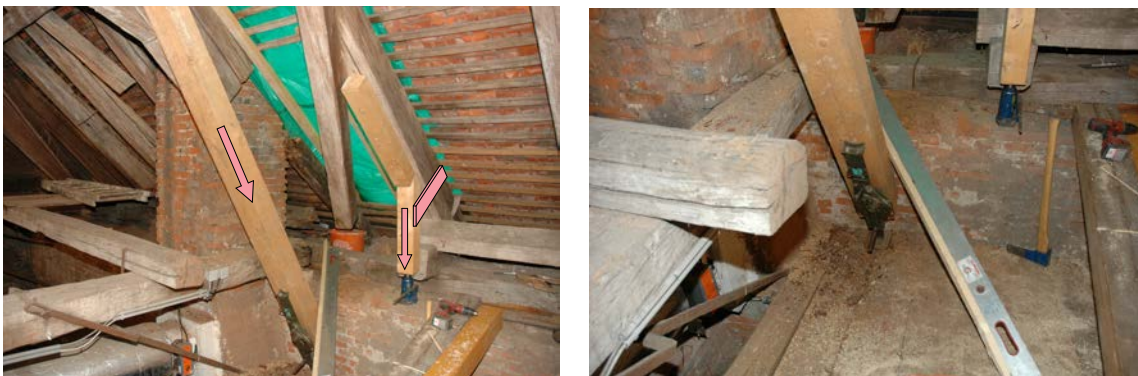
Abb. 5.10: eingebrachte Konstruktion zum Anheben des Bestandes (FOTO: ANDREAS MEISEL)

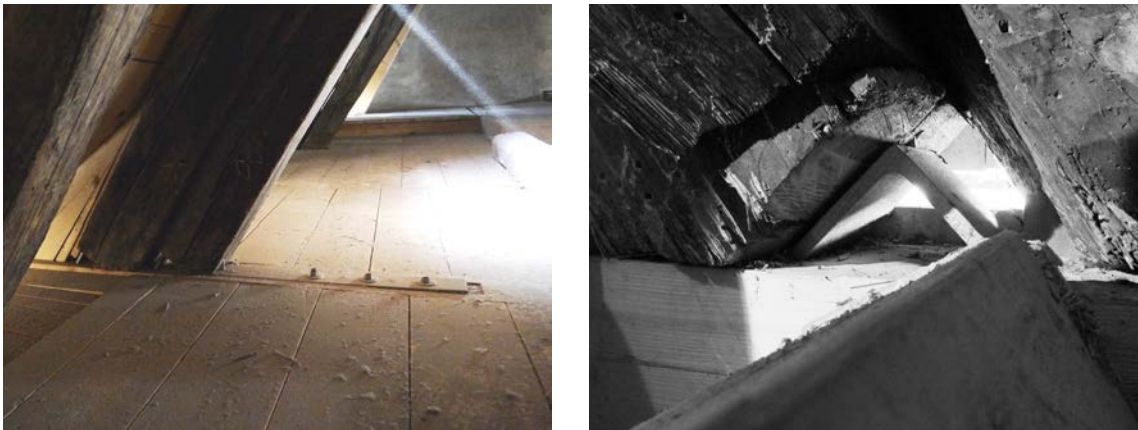
Abb. 5.22: Instandsetzung eines Bundtrah – Sparren bzw. Stuhlsäulenanschlusses mittels Flacheisen und aufgeschweißten Stahlwinkeln (FOTO: ANDREAS MEISEL – Alter Hof, München)

Die erste Instandsetzung zielt auf die Erhaltung der intakten Sparren und Stuhlsäulen. Dazu wird ein Flacheisen mit aufgeschweißten Stahlwinkeln empfohlen. Die Stahlwinkel dienen dabei zur Aufnahme und Weiterleitung der Kräfte aus dem Sparren bzw. der Stuhlsäule in das Flacheisen und weiter in den Bundtrah. Dieses Flacheisen wird in den neuen Teil des zerstörten Bundtrahes mit der Oberfläche eben eingefräst und mit Passbolzen kraftschlüssig mit dem Bundtrah verbunden. Dazu müssen der Sparren bzw. die Stuhlsäule entsprechend im Fußbereich im rechten Winkel abgeschnitten werden. Um zu verhindern, dass der Sparren bzw. die Stuhlsäule seitlich vom Winkeleisen ausweicht, werden hier in Längsrichtung des Flacheisens zusätzliche Steifen angeordnet und angeschweißt und diese wiederum im Sparren bzw. der Stuhlsäule eingeschlitzt (siehe Abb. 5.22).

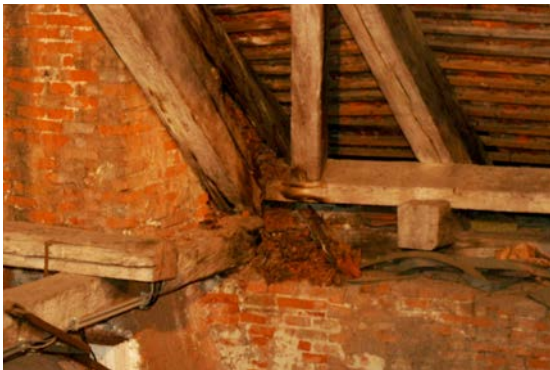
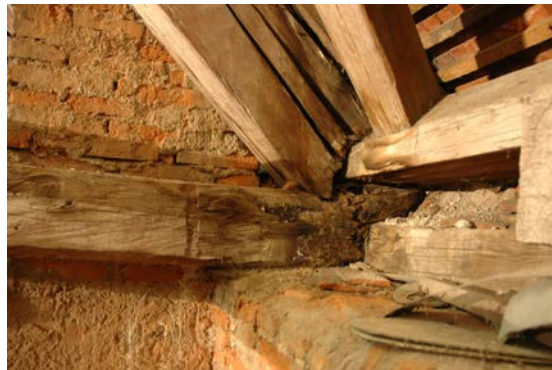
Abb. 5.27: Links: Schaden am Fußpunkt aufgrund von Pilzbefall (Kehlbalkendach – Alte Universität, Graz); Rechts: aus Sicht der Denkmalpflege korrekt sanierter Fußpunkt (Kehlbalkendach – Alte Universität, Graz)

Ein Beispiel für eine gelungene Instandsetzung eines Fußpunktes eines historischen Dachtragwerkes zeigt Abb. 5.28. Wie auf den Bildern in Abb. 5.27 ersichtlich, lag hier ein Schaden aufgrund eines Pilzbefalls neben einer Kamindurchführung vor. Dabei wurde der gesamte Fußpunktbereich zerstört. Bei der Instandsetzung wurde der betroffene Bereich gesund geschnitten und die Bauteile in ihrer Geometrie und deren Verbindungen zimmermannsmäßig nachgebildet. Beide Mauerbänke sowie die Schwelle wurden in diesem Bereich erneuert und mit dem Altbestand ingenieurmäßig verbunden. Der Längsstoß der Stuhlsäule wurde mit Hilfe eines schrägen Blattes und der des Sparren mittels eines geraden Blattes ausgeführt. Der Bundtram wurde ebenfalls mit Hilfe eines geraden Blattes mit dem neuen Bauteil verbunden. Als Verbindungsmittel wurden hauptsächlich Passbolzen und für untergeordnete Aufgaben Vollgewindeschrauben verwendet (vgl. Abb. 5.29).
