Instandsetzungshandbuch für historische Dachwerke und deren Verbindungen

MA-4-04/2014

Jérôme Ortner
Institut für Holzbau und Holztechnologie
Technische Universität Graz

MASTERARBEIT

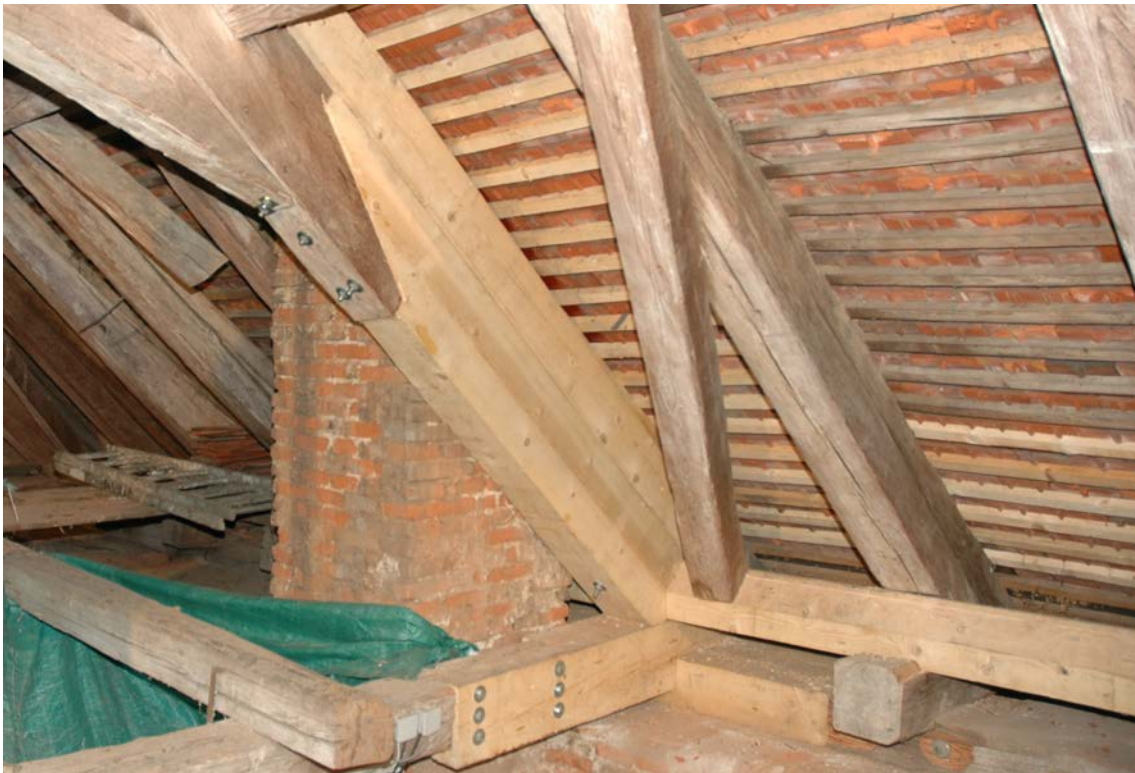
Abb. 5.28: Instandsetzung eines Fußpunktschadens aufgrund Pilzbefall (Alte Universität, Graz)

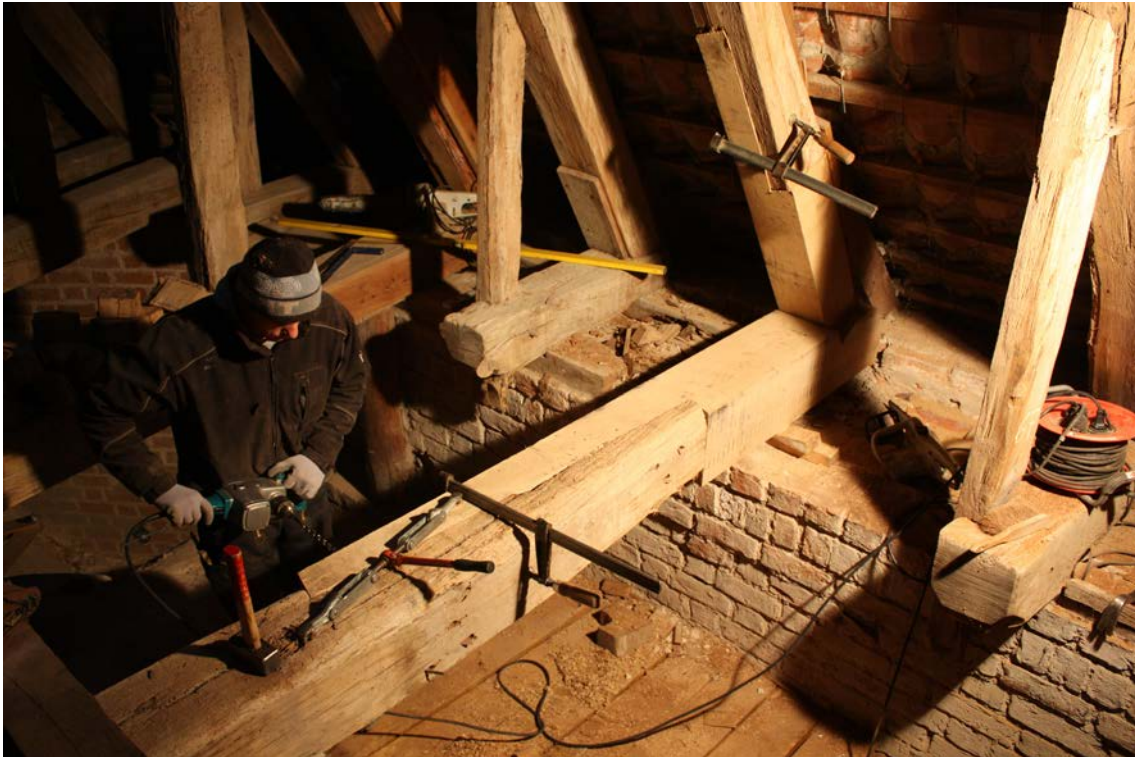
Abb. 5.30: fachmännische Instandsetzung eines Bundtrames mittels schräger Überblattung mit schrägem Stoß
(FOTO: NORDKURIER)

Im Folgenden wird in Abb. 5.30 sowie Abb. 5.31 gezeigt, wie eine fachmännische Instandsetzung eines Bundtrapes mittels schrägem Blatt mit schrägem Stoß, sowie eines Sparren mittels geradem Blatt mit schrägem Stoß aussehen kann. Weiters ist auf den folgenden Bildern gut zu erkennen, mit welchen Werkzeugen man eine solche Instandsetzung durchführen und die kraftschlüssige Verbindung der Bauteile gewährleisten kann.

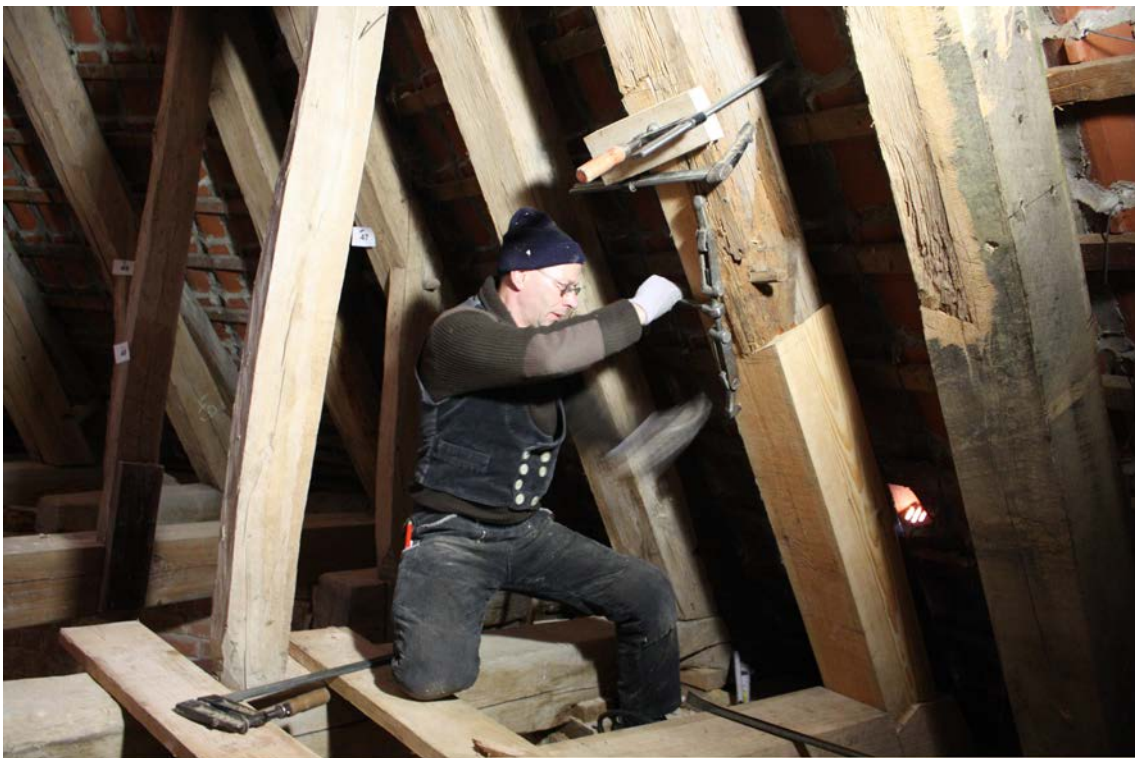
Abb. 5.31: fachmännische Instandsetzung eines Sparren mittels geradem Blatt und schrägem Stoß
(FOTO: NORDKURIER)

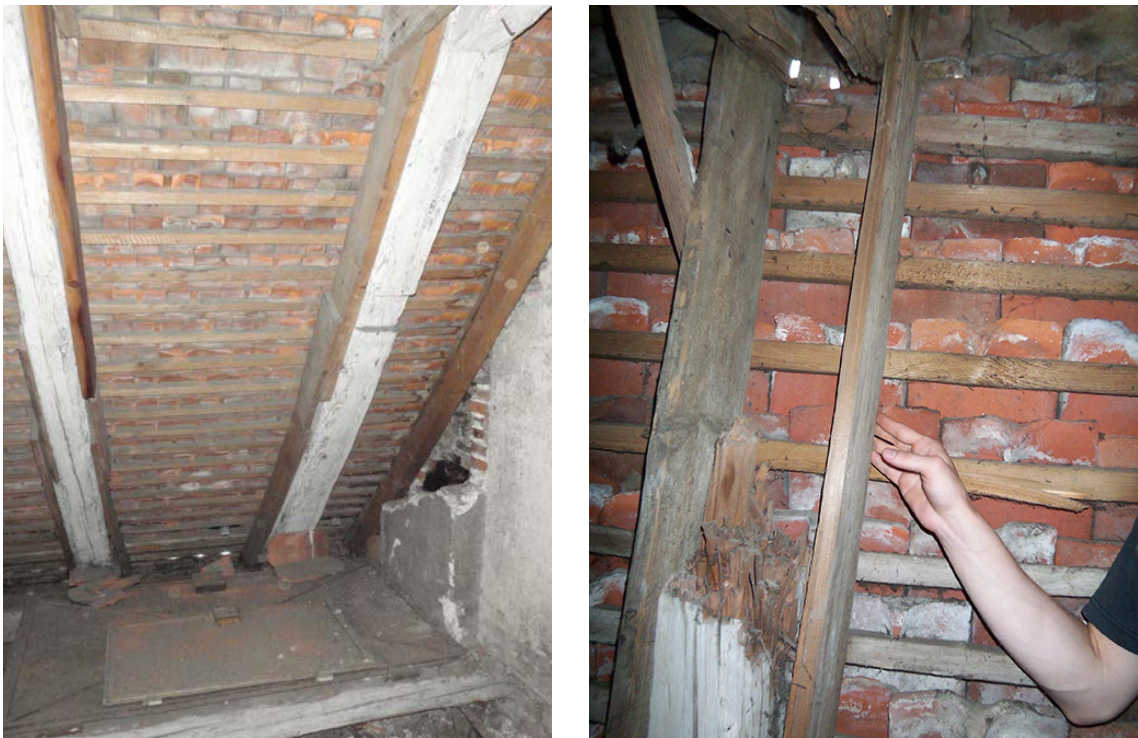
Abb. 5.32: unfachgemäße Instandsetzungen eines Sparren mittels Aufdopplung bzw. Anlaschung (Schloss Hainfeld, Steiermark)

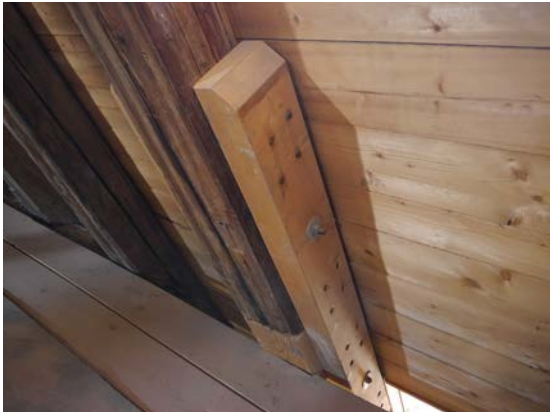
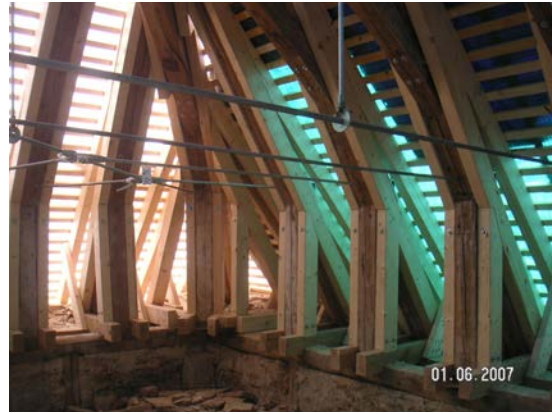
Abb. 5.33: Links: Instandsetzung eines Sparren mittels Anlaschung (Alter Hof, München); Rechts: Instandsetzung der Sparren mittels Anlaschung und Aussteifung des Dachtragwerkes (Schloss Greifenstein, Niederösterreich)

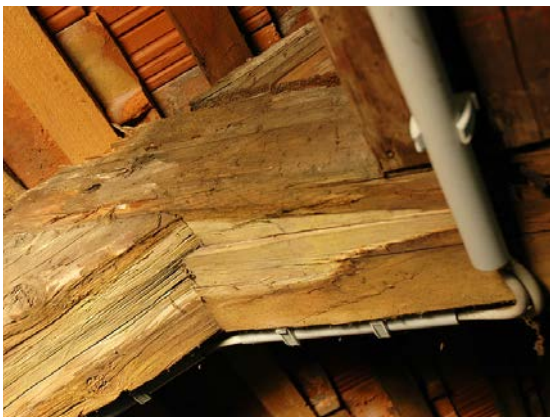
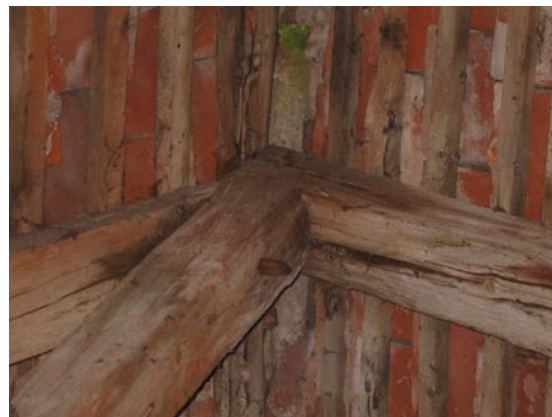
Abb. 5.34: Links: Bruch eines Weißschwanzblattes aufgrund Rollschubversagen (Ferdinandum, Graz); Rechts: zerstörter Firstpunkt aufgrund Pilzbefall (Schloss Hainfeld, Feldbach)

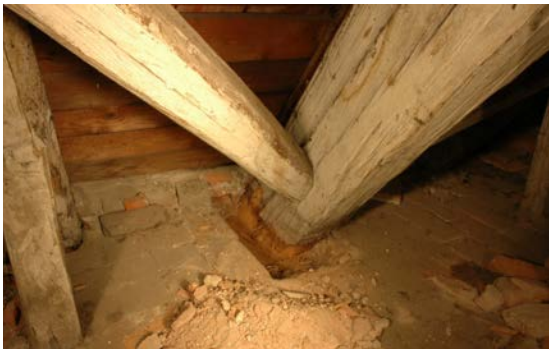
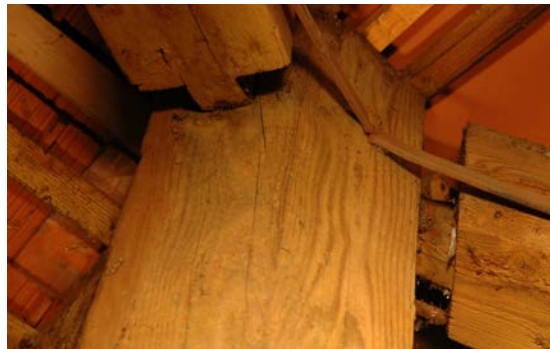
Abb. E.1: Links: durch Pilz zerstörter Fußpunkt (Graz, Sackstrasse 16); Rechts: Fersenversatzzapfen am Firstpunkt (Graz, Färbergasse 11)

- (1) Zapfen (Stuhlsäulen- und Sparrenfußpunkte - Fersen-, Stirn-, einfacher Versatzzapfen)
- (2) Versatz (Stuhlsäulen- und Sparrenfußpunkte, ab 1880 häufig einfacher Versatz)

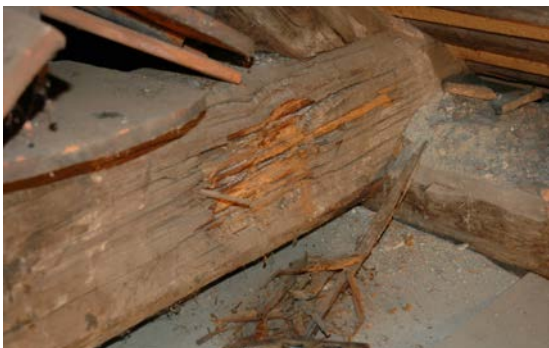
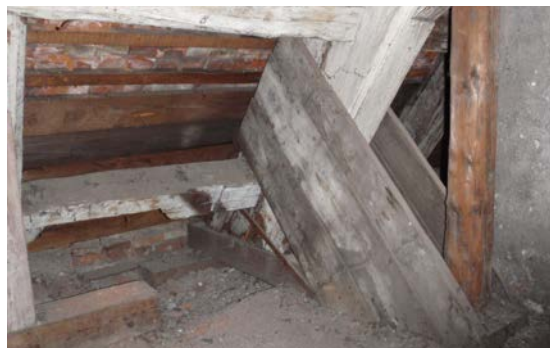
Abb. E.2: Links: Schaden durch Pilzbefall (Graz, Färbergasse 11); Rechts: Vernagelung Fußpunkt (Graz, Sackstrasse 16)

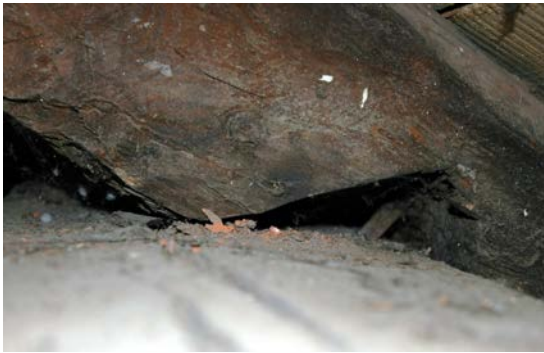
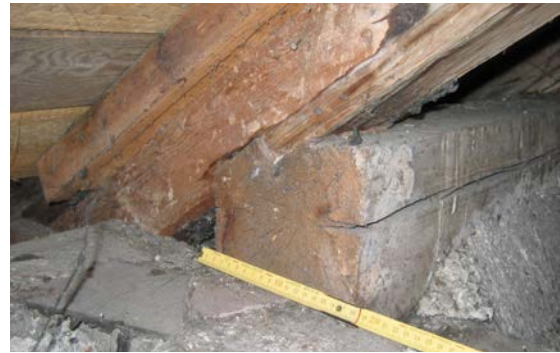
Abb. E.3: Klaue bei Sparren - Mauerbank (Graz, Färbergasse 11); Rechts: Gaißfuß bei Sparren - Mauerbank (Graz, Färbergasse 11)

(3) Klauen (Sparren - Pfette)

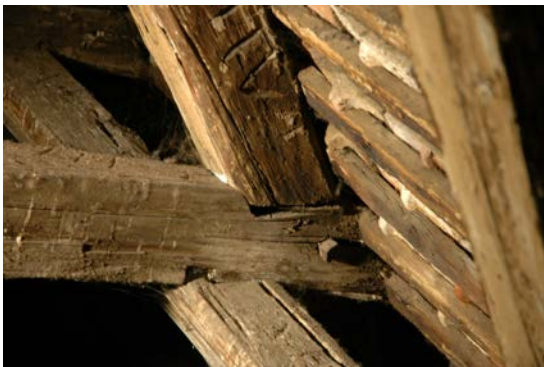
Abb. E.4: Links: Weißschwanz bei Kehlbalken - Sparren (Graz, Hofgasse 10); Rechts: Weißschwanz bei Kehlbalken - Sparren (Graz, Färbergasse 11)

(4) Weißschwanz, Hakenblatt (Sparren - Kehlbalcken)

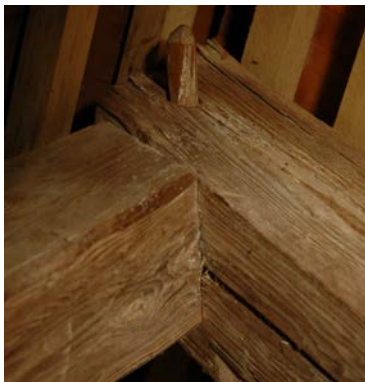
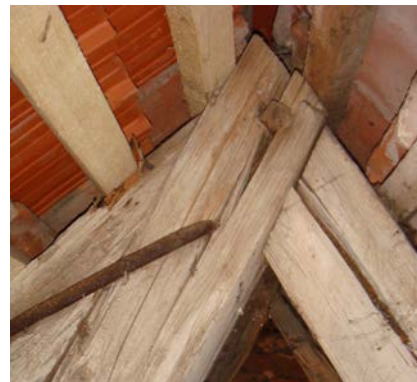
Abb. E.5: Links: Scherzapfen (Graz, Eggenberg Allee 90); Rechts: Scherzapfen (Feldbach, Schloss Hainfeld)

(5) Überblattung, Scherzapfen im Firstbereich

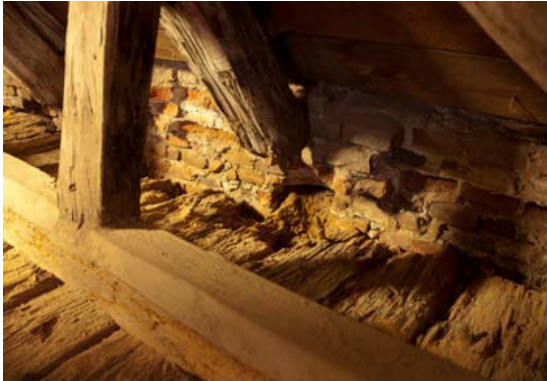
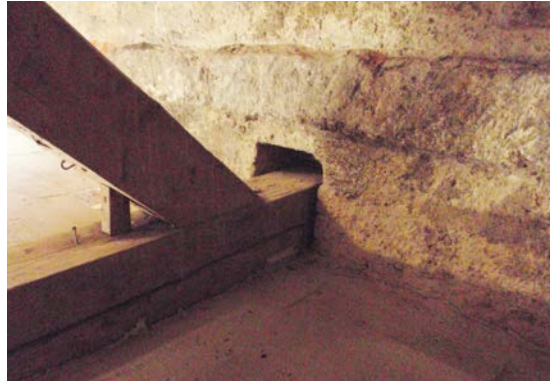
Abb. E.6: Links: zerstörtes Dippelbaumaufleger (Graz, Sackstrasse 16); Rechts: luftumspültes Bundtramaufleger (Graz, Marburgerkai 49)

(7) Auflager von Dippelbaum- bzw. Holzbalkendecken
