Ungenutzt und umgenutzt

kritische Betrachtung des Umgangs mit dem Bestand der weststeirischen Bauernhäuser des 17./18. Jahrhunderts

MASTERARBEIT

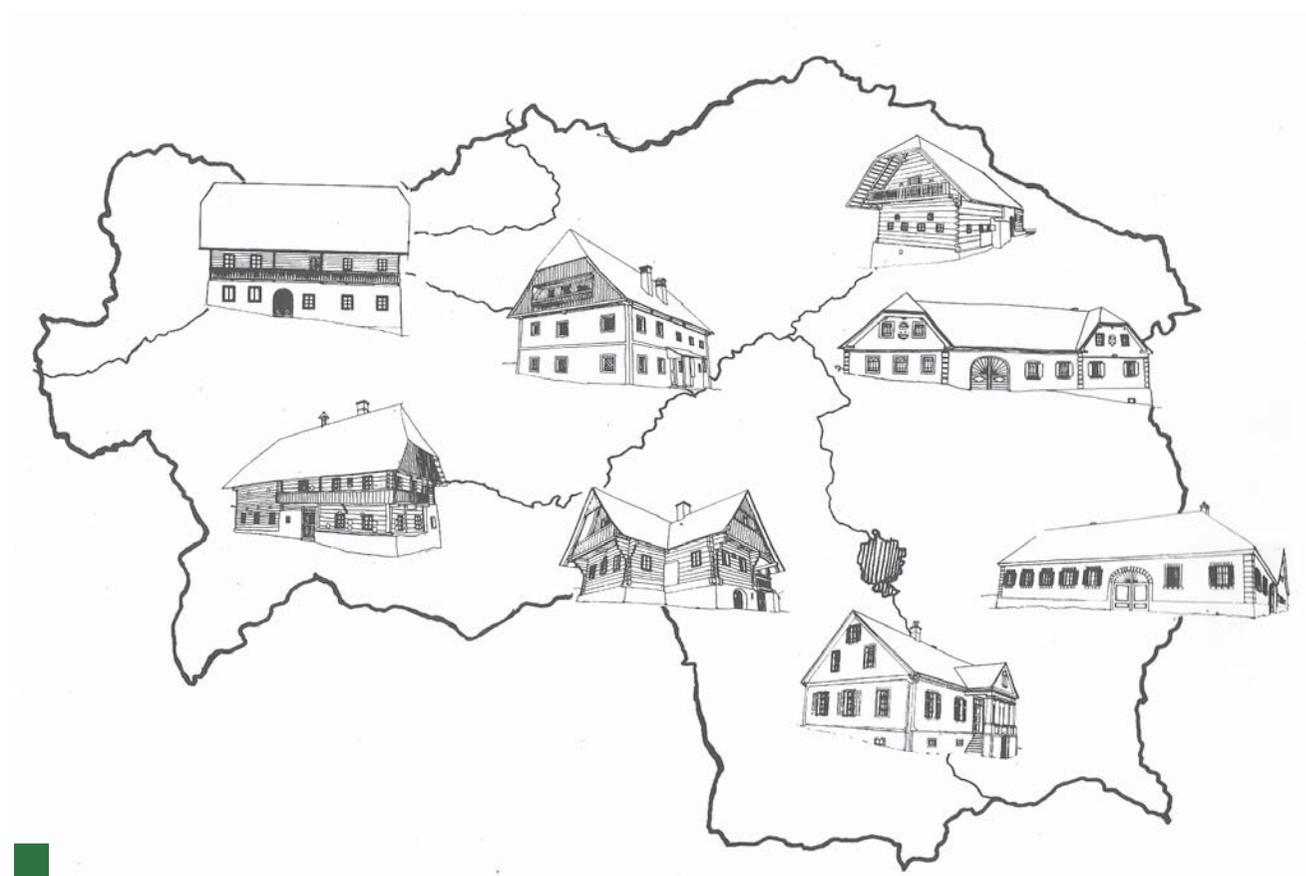
12_Hauslandschaften der Steiermark

Eigenheiten. Die Unterschiede machen die oben schon besprochenen topographischen, wirtschaftlichen, kulturellen, klimatischen und materiellen Voraussetzungen aus. So formen sich zum Beispiel ein Seiten-, Eck- oder Mittelflurhaus, ein Rauchstuben- oder Küchenstubenhaus

und ein Wohnspeicher- oder Wohnstallhaus aus. Allen gemeinsam - bis auf solche im oberen Ennstal - ist eine Erschließung des Hauses über die Traufseite, ein schmaler Giebel und ein steiles Satteldach sowie eine durchgehender Flur, oft auch „Labn“ genannt.

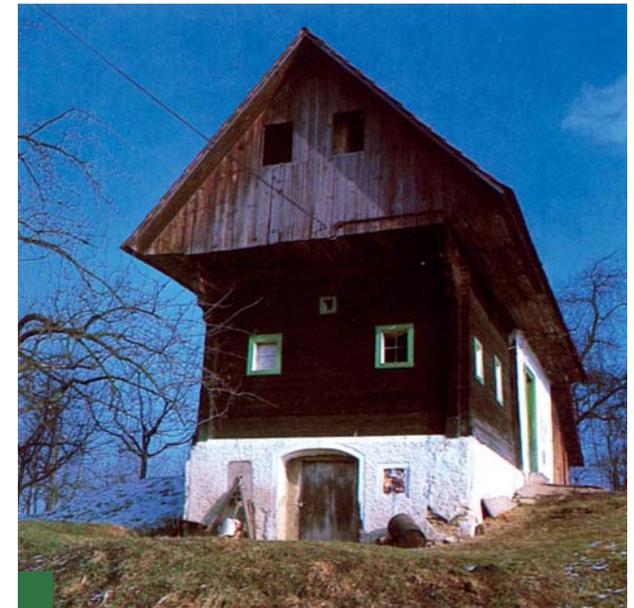
13_Wohnhaus in Rassach

Allem voran stellte die Zimmerei die Handwerkskunst dar, welche die Grundlage für die die Steiermark prägende, einheitliche Kulturlandschaft schaffte. Jedoch sind heute reine Holzbauten nur sehr selten anzutreffen. Schon der **Keller** [13] oder der **Sockel** [14] bestanden aus Bruchsteinmauerwerk oder, wenngleich auch extrem selten, aus Ziegel und spätestens mit der Feuerschutzverordnung wurde bei den meisten Gebäuden mindestens der Bereich des offenen Feuers (nachträglich) gemauert [15]. Lediglich die Scheunen und Schuppen, also Wirtschaftsgebäude, bestanden üblicherweise vollständig aus Holz; jedoch nicht in Form von Holzblockbau sondern als Ständerbau [16].

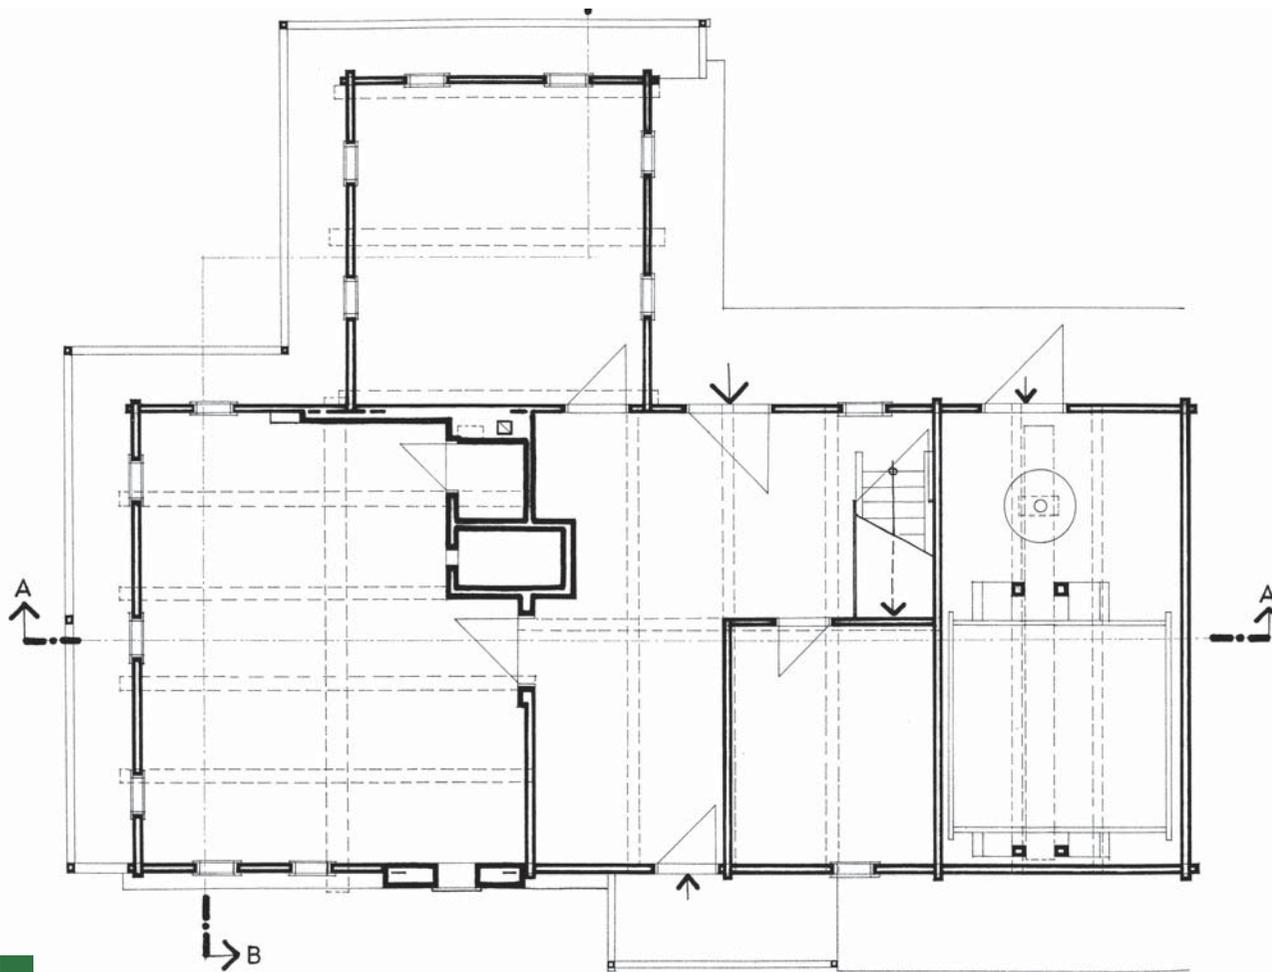
20_vulgo Leitnerhansl in Dietenberg, Grundriss EG

Der Grundriss des ländlichen Wohnhauses der Weststeiermark war grundsätzlich **längsausgerichtet**; die Erschließung erfolgte traufseitig [20]. Das Verhältnis von Länge zu Breite betrug in etwa

Der **dreizonige Grundriss** ist das für die Region typische **Mittelflurhaus**. Der **Flur** geht dabei von einer Traufseite zur anderen durch und ist daher von beiden Seiten erschließbar [10, 20, 21]. In diesem Mittelflur ist die Treppe zum Dachgeschoss eingestellt, welche meist

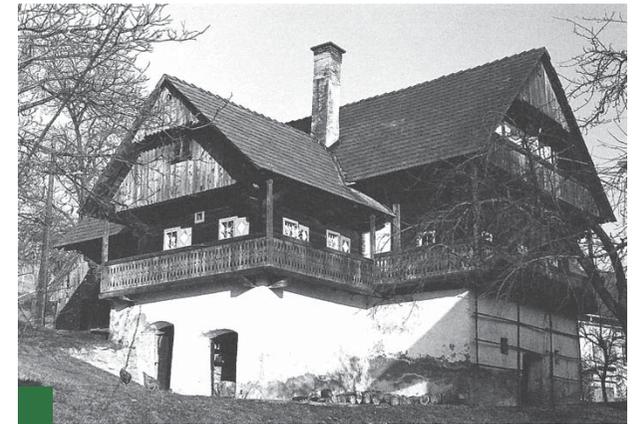
23_vulgo Leitnerhansl in Dietenberg [vgl. S. 104]

und schmal und balkonartig auskragen [21, 23]. Daher sind sie nur über den Innenraum ebenerdig oder über eine kleine Treppe zu erreichen [22, 24]. Eine Besonderheit der Gänge ist der **Eßgang**, ein einer der Hauseingänge vorgelagerter, verbreiteter Raum. Dieser ist über Treppen, die zugleich einen Mau-

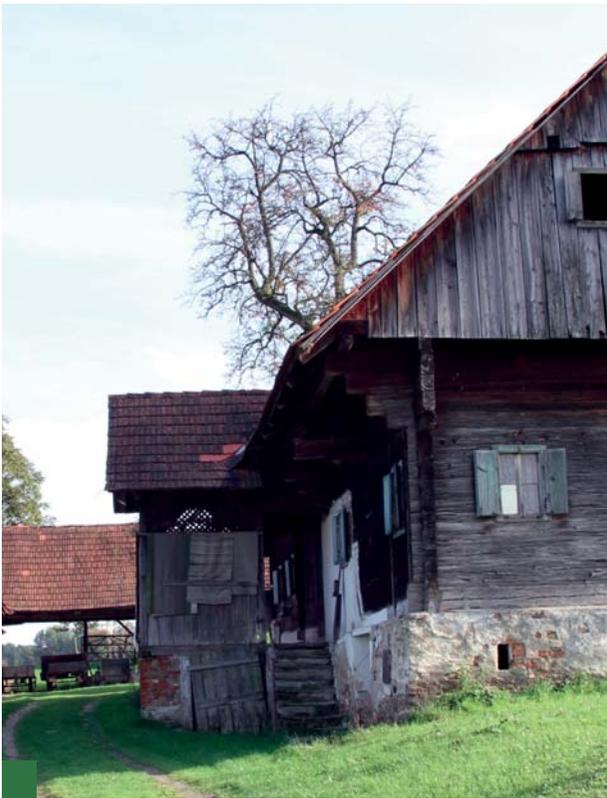
25_vulgo Greger in Tomberg [T1, vgl. S. 70/71]

ersockel ausbilden, zu erreichen und mit einem abgeschleppten Dach oder einem eigenen Giebeldach überdacht [22, 25]. Dieses „Esszimmer im Freien“ für die warmen Tage im Jahr ist ebenfalls aus Holz gebaut. Seine Seiten sind senkrecht verschalt und oftmals mit ornamentalen, gesägten Mustern versehen,

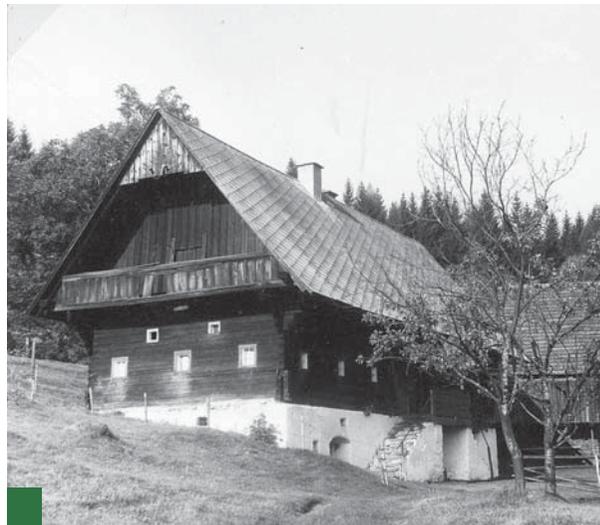
26_vulgo Steinbauer bei Ligist [vgl. S. 104]

Bei Blockbauten in Tal- und Hügellage sind Außengänge jedoch weniger zu finden. Die balkonartigen Gänge in den Giebeln findet man hier jedoch nach wie vor vor [26]. Diese gingen

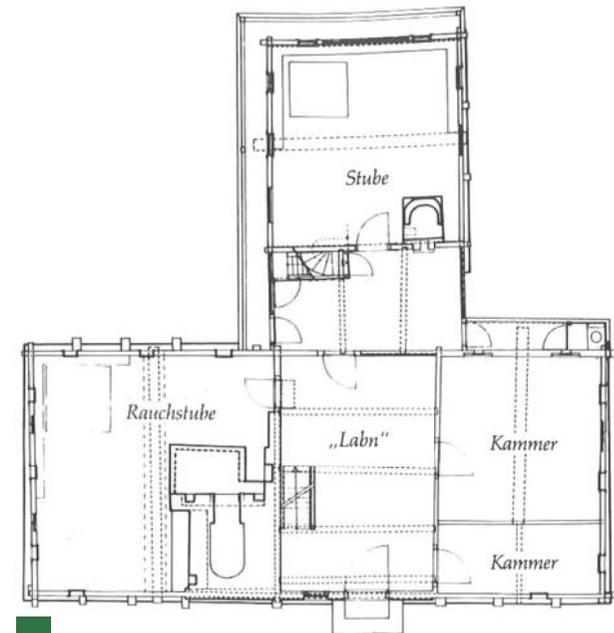
28_vulgo Großschrotter in Stübing, Grundriss EG

Wie oben schon angesprochen, wurde der dreizonige Grundriss oftmals zur Gewinnung von mehr und vor allem rauchfreiem Wohnraum erweitert. Dies geschah im 90° Winkel versetzt zu dem schon bestehenden Haus. Der **Querriegel**, auch *Wiederkehr* genannt, stellt eine weitere Besonderheit des weststeirischen Bauernhauses dar, wird vom Flur aus erschlossen und führt in den Anbau mit der Kachelstube oder einen weiteren Schlafrum [28].

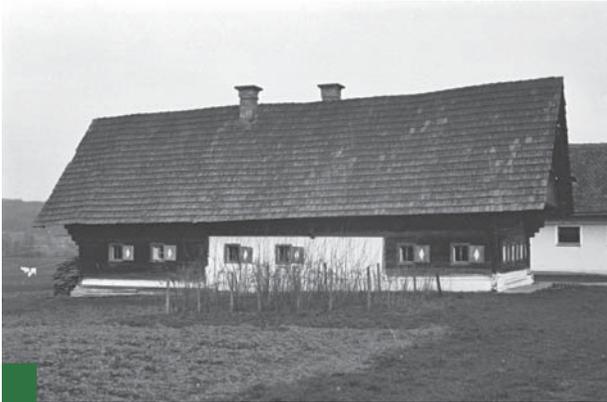
32_vulgo Fischer

Feuerstelle **gemauert**. Diese sekundäre Mauerung ist circa 160-180cm hoch [32]. Als signifikantes Merkmal nachträglicher Einbauten gelten die **abgetreppten Mauersprünge** vom Übergang des Mauerwerks zur ursprünglichen

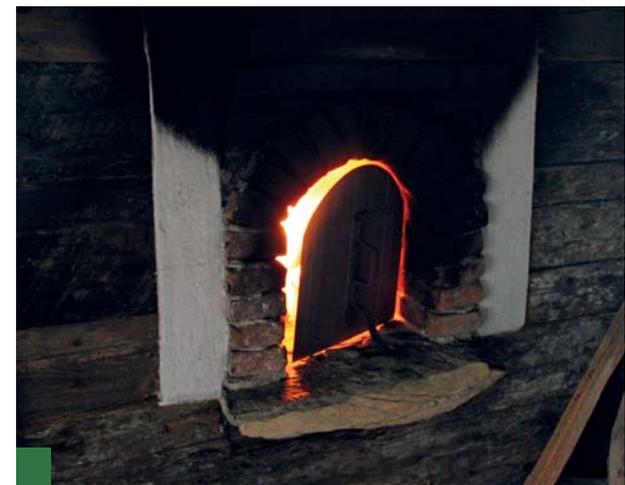
36_vulgo Großschrotter in Stübing, Hinterlader

hinteren Flurteil (**Mittelflurküchenhaus**) [35], durch eine Teilung der Stube³⁰ oder aber die neue Stube wurde in der **Wiederkehr** errichtet [28]. Der neue, rauchfreie Raum wurde fortan **Kachelstube** genannt. Der dort zum Heizen ansässige Kachelofen wurde vom Flur aus beschickt, war also ein Hinterlader [36].

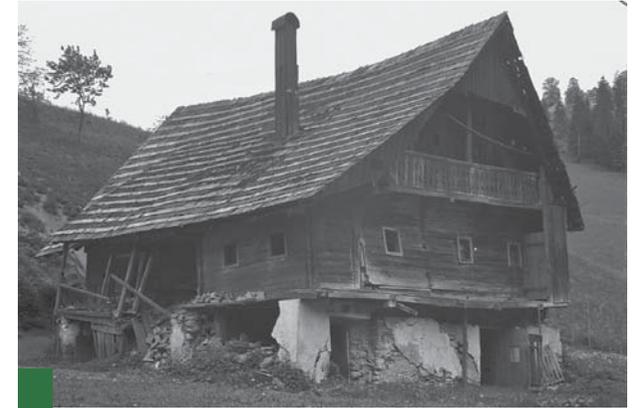
40_Bauernhaus in Köflach

immer dort, wo der Geländeaushub am geringsten war³⁴ und vorzugsweise unter der Wiederkehr als „Fundament“. Selten war er als ebenerdiger Keller ausgeführt und das Gebäude darüber erhöht gebaut [40]. Im Bergland und in den früheren Baujahren bestand er aus 60-80cm dickem Bruchstein-, später selten und wenn, dann nur im Flachland vorkommend, aus circa 55-70cm dickem Ziegelmauerwerk. Möglich waren auch Kombinationen beider Materialien übereinander oder hintereinander, wobei der Bruchstein dann die äußere, der Ziegel die innere Schicht bildete³⁵.

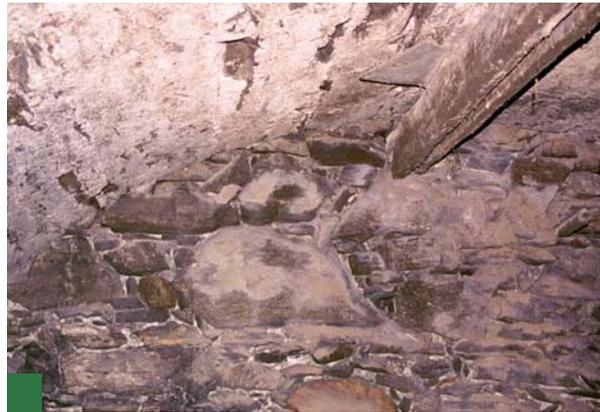
41_vulgo Leinterhansl in Dietenberg [vgl. S.104]

hundert aus den **Steinen** der Umgebung errichtet [41]³⁹. Der Stein musste per Hand abgeschlagen und im Winter per Schlitten transportiert werden. Dies stellte eine enorme Arbeitsleistung dar⁴⁰. Wurde zunächst einfach vermauerter Bruchstein verwendet, wurde der Naturstein Mitte des 19. Jahrhunderts bei Kleinbauten schließlich von **Ziegeln** abgelöst. Möglich war auch eine Mischung von beiden, wobei der Ziegel die obere Schicht bildete.

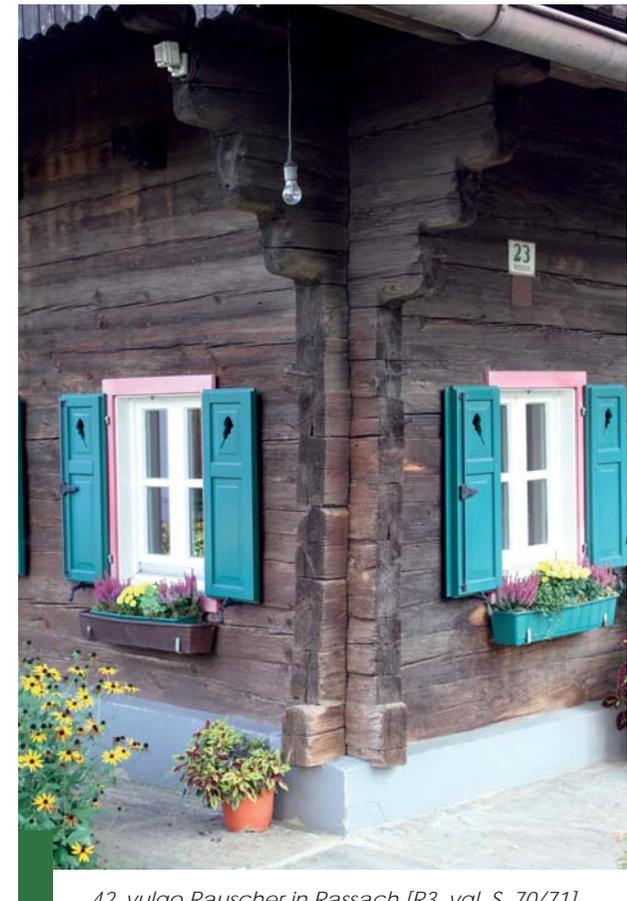
42_vulgo Rauscher in Rassach [R3, vgl. S. 70/71]

aufsteigender Nässe oder eben der (Teil-) Unterkellerung des Zubaus. Auf dem steinernen Sockel lag schließlich der erste Balken, der **Schwellenkranz**, auf. Dies bildete eine resistente „Basis“ für die darüber aufgehende Wand [42].

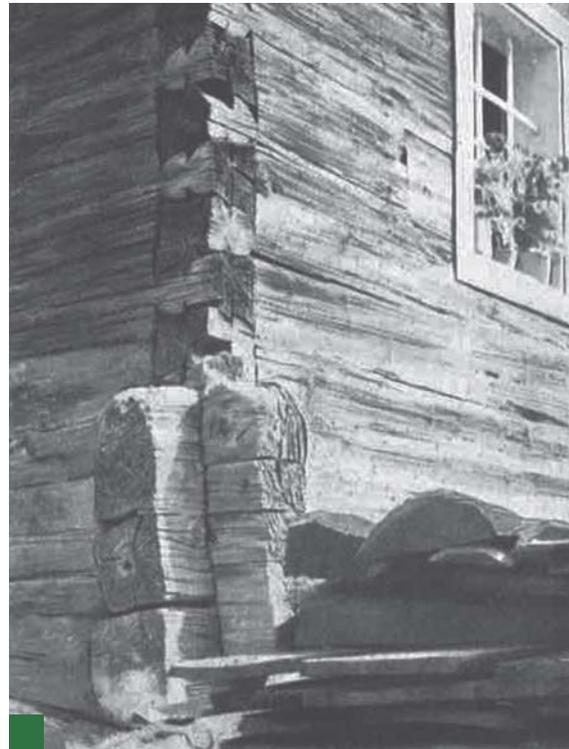
47_Schwalbenschwanzverzinkung

Vor allem die Ausformung im Schwalbenschwanz ist beliebt [47].

Die Balken, sofern sie an den Ecken jeweils um circa eine Balkenstärke überstehen, werden **Wettköpfe** genannt [44, 47 (unten)]. Bei aufwendigeren Verschränkungen, die Formen ergeben und oftmals bei Zwischenwänden zu finden sind, sind diese Wettköpfe nicht vorhanden [47 (oben)].

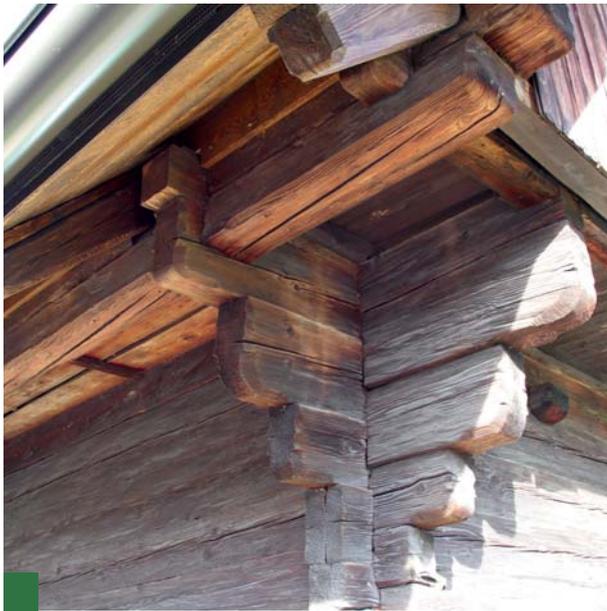
48_vulgo Handl in Tomberg [T2, vgl. S. 70/71]

Eine weitere Besonderheit des weststeirischen Bauernhauses ist das **abgestufte Hervorkragen** der letzten Balkenlagen unterhalb des Daches [48]. Diese machen durch das Hervorziehen der Mauerbank einen großen Dachüberstand von bis zu 120 Zentimetern und damit einen ausreichenden Schutz vor Regen und Sonne, sowie einen weiteren Arbeitsbereich im Freien möglich. Bei kleineren Gebäuden handelt es sich um die letzten drei bis vier, bei größeren um die letzten vier bis sechs Balken⁴⁷. Diese Balken bilden schließlich auch die Unterkonstruktion für die doppelte Fuß-

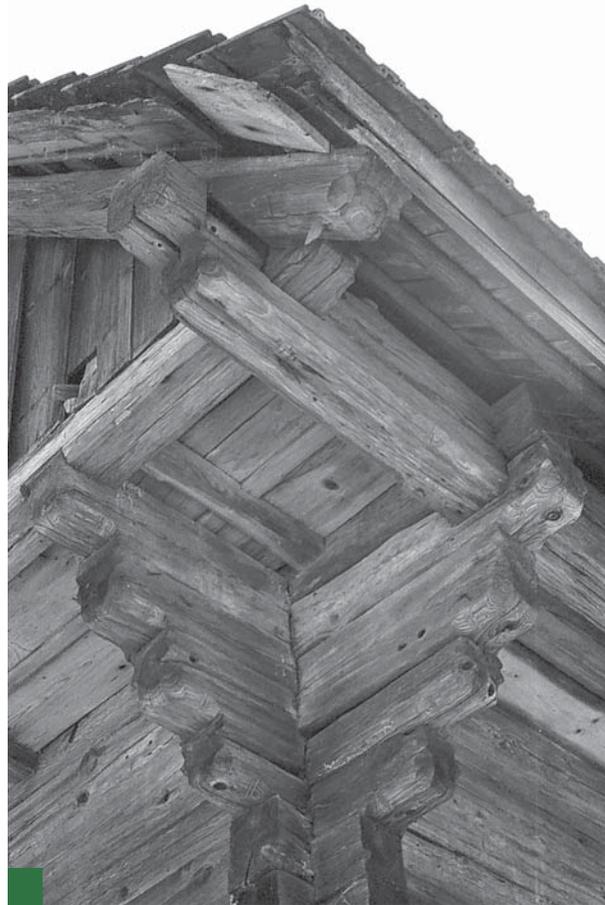
49_vulgo Thommi in Grabenwarth [vgl. S. 104]

pfette [49].

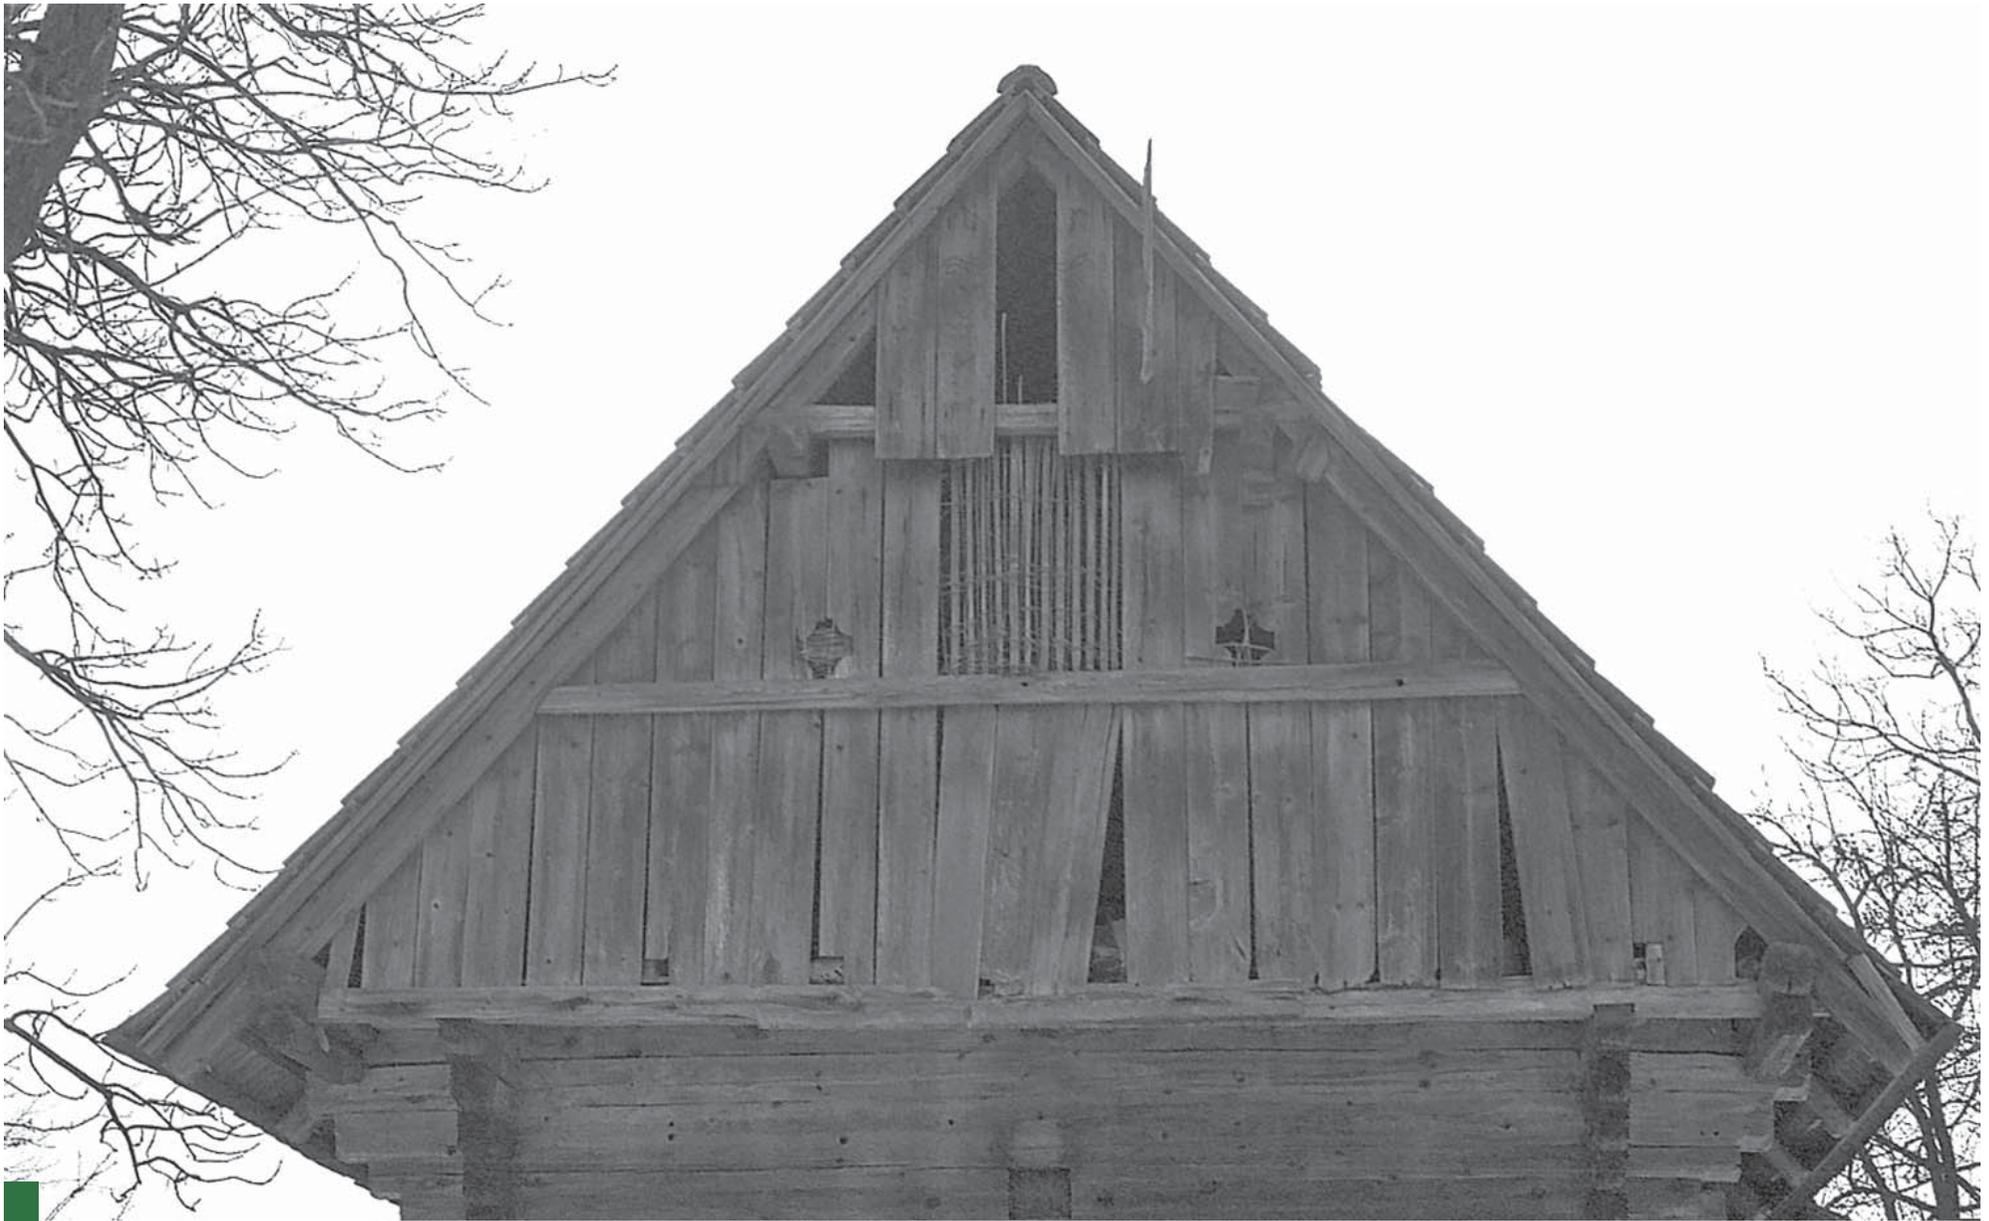
50_vulgo Thommi in Grabenwarth [vgl. S. 104]

abgesetzt [50]. Die Schalung wird im oberen Feld an der Außenseite, im unteren Feld an der Innenseite des Querbalkens angebracht. Für eine weitere **Absetzung** wird ein zusätzlicher Balken eingezogen [50]. Dieser fehlt bei kleinen

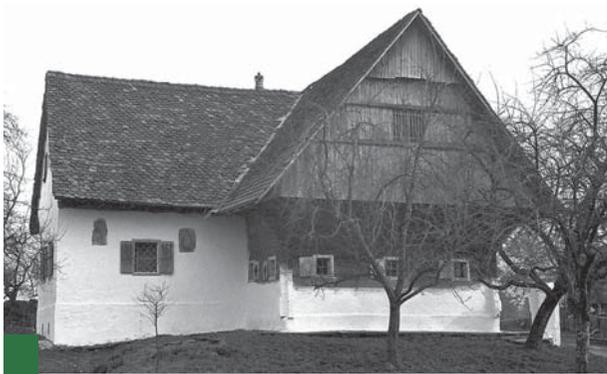
52_vulgo Fischer

Waren, wie oben beschrieben, die Hölzer zunächst roh belassen oder kantig behauen, so wurden sie später - als der reine Holzbau als minderwertig angesehen wurde - mit einem **Kalkanstrich** versehen und so ein Steinbau vorgetäuscht [52]. Im Inneren entstand der Eindruck

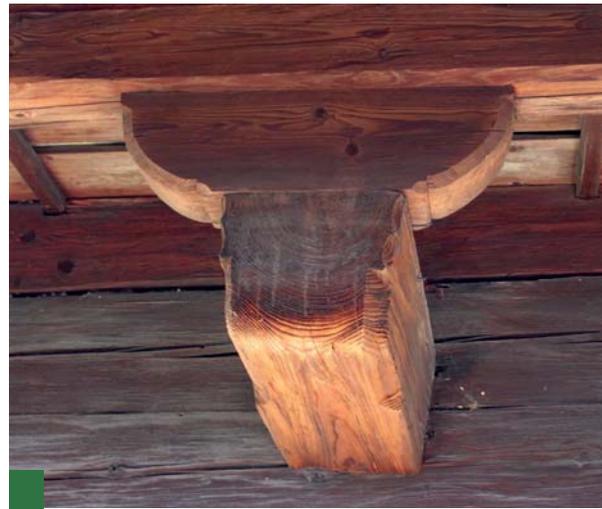
56_vulgo Handl in Tomberg [T2, vgl. S. 70/71]

nelnd, oder ein Konsolholz - das Dach mittragen [56, 57]. Auf den Trämen kann entweder direkt eine Lage Bretter aufgelegt sein (Bohlendecke⁵⁵) oder eine sekundäre Balkenlage, auf dieser dann letztendlich die stumpf gefügten Bretter aufgebracht sind. Für den Bretterboden ist sowohl Fichte als auch Lärche benutzt worden und waren die Bretter mal zu dünn und es entstanden Fugen, sind diese - vor allem im Flur - mit aufgenagelten Leisten verschlossen worden.

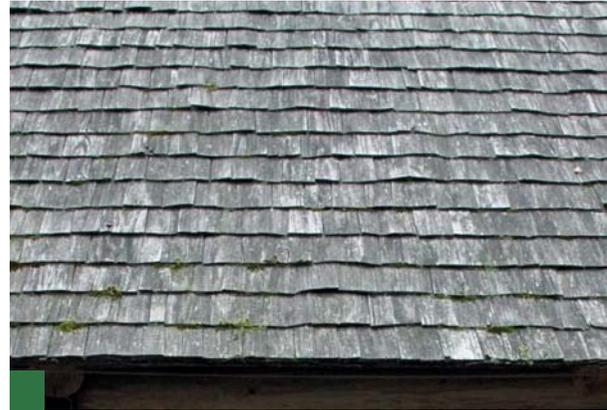
66_Scharschindeldach

Typischer für den alpinen Raum ist die Deckung mit **Holz**. Holzschindeln, kleine, gespaltene Hölzer, werden beim **Legschindeldach** [65] in einer Größe von circa 80 x 20 bis 25 x 1,5 Zentimeter schuppenartig auf das Dach gelegt und bei geringerer Dachneigung mit Steinen beschwert. Beim **Scharschindeldach** werden 40 bis 60 x zehn bis 15 x einen Zentimeter große Schindeln oft auch im Muster vernagelt [66]. Zudem gibt es noch das **Spanschindel-** und das **Bretterdach**, bei dem gesägte Bretter verlegt werden[67]⁶⁸.

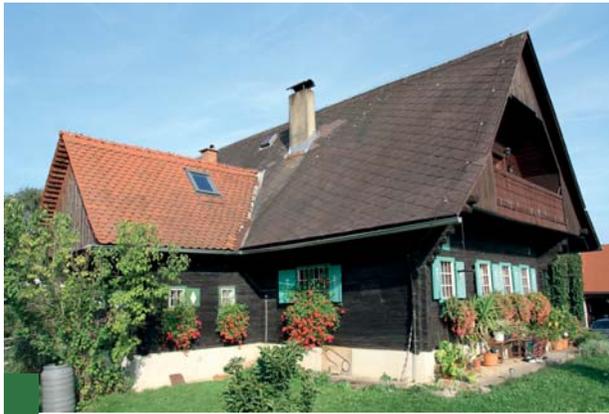
68_vulgo Blas in Wald [W3, vgl. S. 70/71]

Bei der **harten Deckung** wird bevorzugt Ziegel benutzt. Die in Form von Biberschwanzziegel und Falzziegel vor-

kommenden Ziegel werden maschinell hergestellt und sind heutzutage häufig anzutreffen [68].

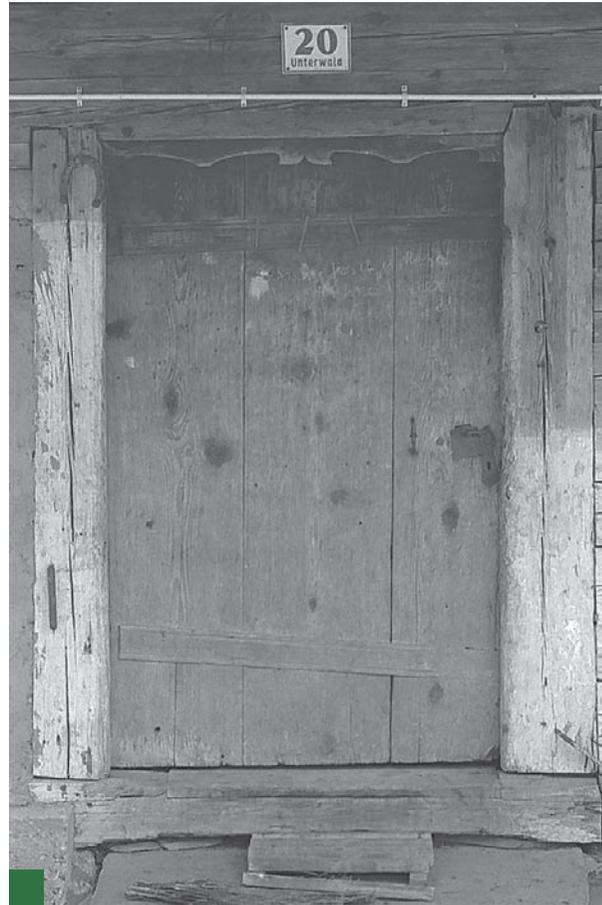
69_Unterwald Brettertür

Wie jede Öffnung, so wurde auch die Tür in die Wand hineingesägt. Stehende Balken an der Öffnungsseite dienten, ebenso wie der waagrecht verlaufende Sturz und die Schwelle, der Stabilität und Ausbildung der Tür. Die Verbindung

zwischen diesen waagerechten und senkrechten Elementen des Rahmens war meist eine Verzapfung⁷⁰. Durch diese Schwachstelle in der Wand war es für die Stabilität wichtig, dass eine größere Anzahl an Dübel in der Nähe der Öffnung eingebracht wurde⁷¹. Dies gilt so-

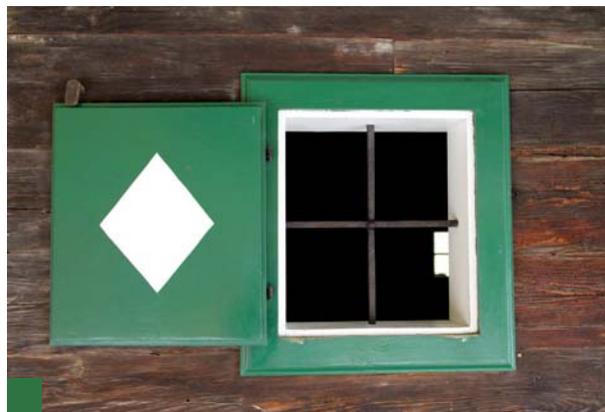
75_kleines Kastenfenster, quadratisch

Fensterläden entwickeln sich erst im 18. und 19. Jahrhundert⁸² und sind üblicherweise grün gestrichen [75, 76].

Ebenso erhielten die Öffnungen besondere Gestaltungsmerkmale. Fenster wurden oft weiß oder auch rot gestrichen; die Läden waren hingegen meist weiß und grün [92]. Kleine Läden erhielten einen weißen Rhombus in grünem Feld, große waren oft einfarbig grün und zum Teil mit weißer Verzierung versehen [75, 93]. Zudem waren plasti-

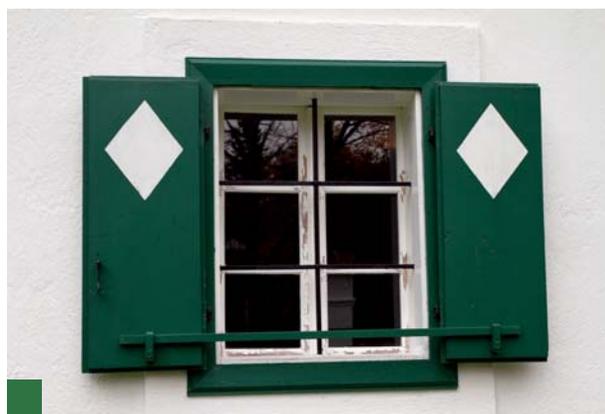
76_großes Kastenfenster, rechteckig

den Rechteckformat [76] (um die **60 x 80 cm**) abgelöst werden sollte⁷⁷. Hierbei wurde zudem ein Wechsel von der Einflügeligkeit zur Zweiflügeligkeit vollzogen. Dies hatte auch den Vorteil, dass das Fenster nicht so weit in den Raum hineinstand. Durch diese Weiterentwicklungen ist heute eine Vielzahl an Fensterformaten an den Bauernhäusern zu finden.

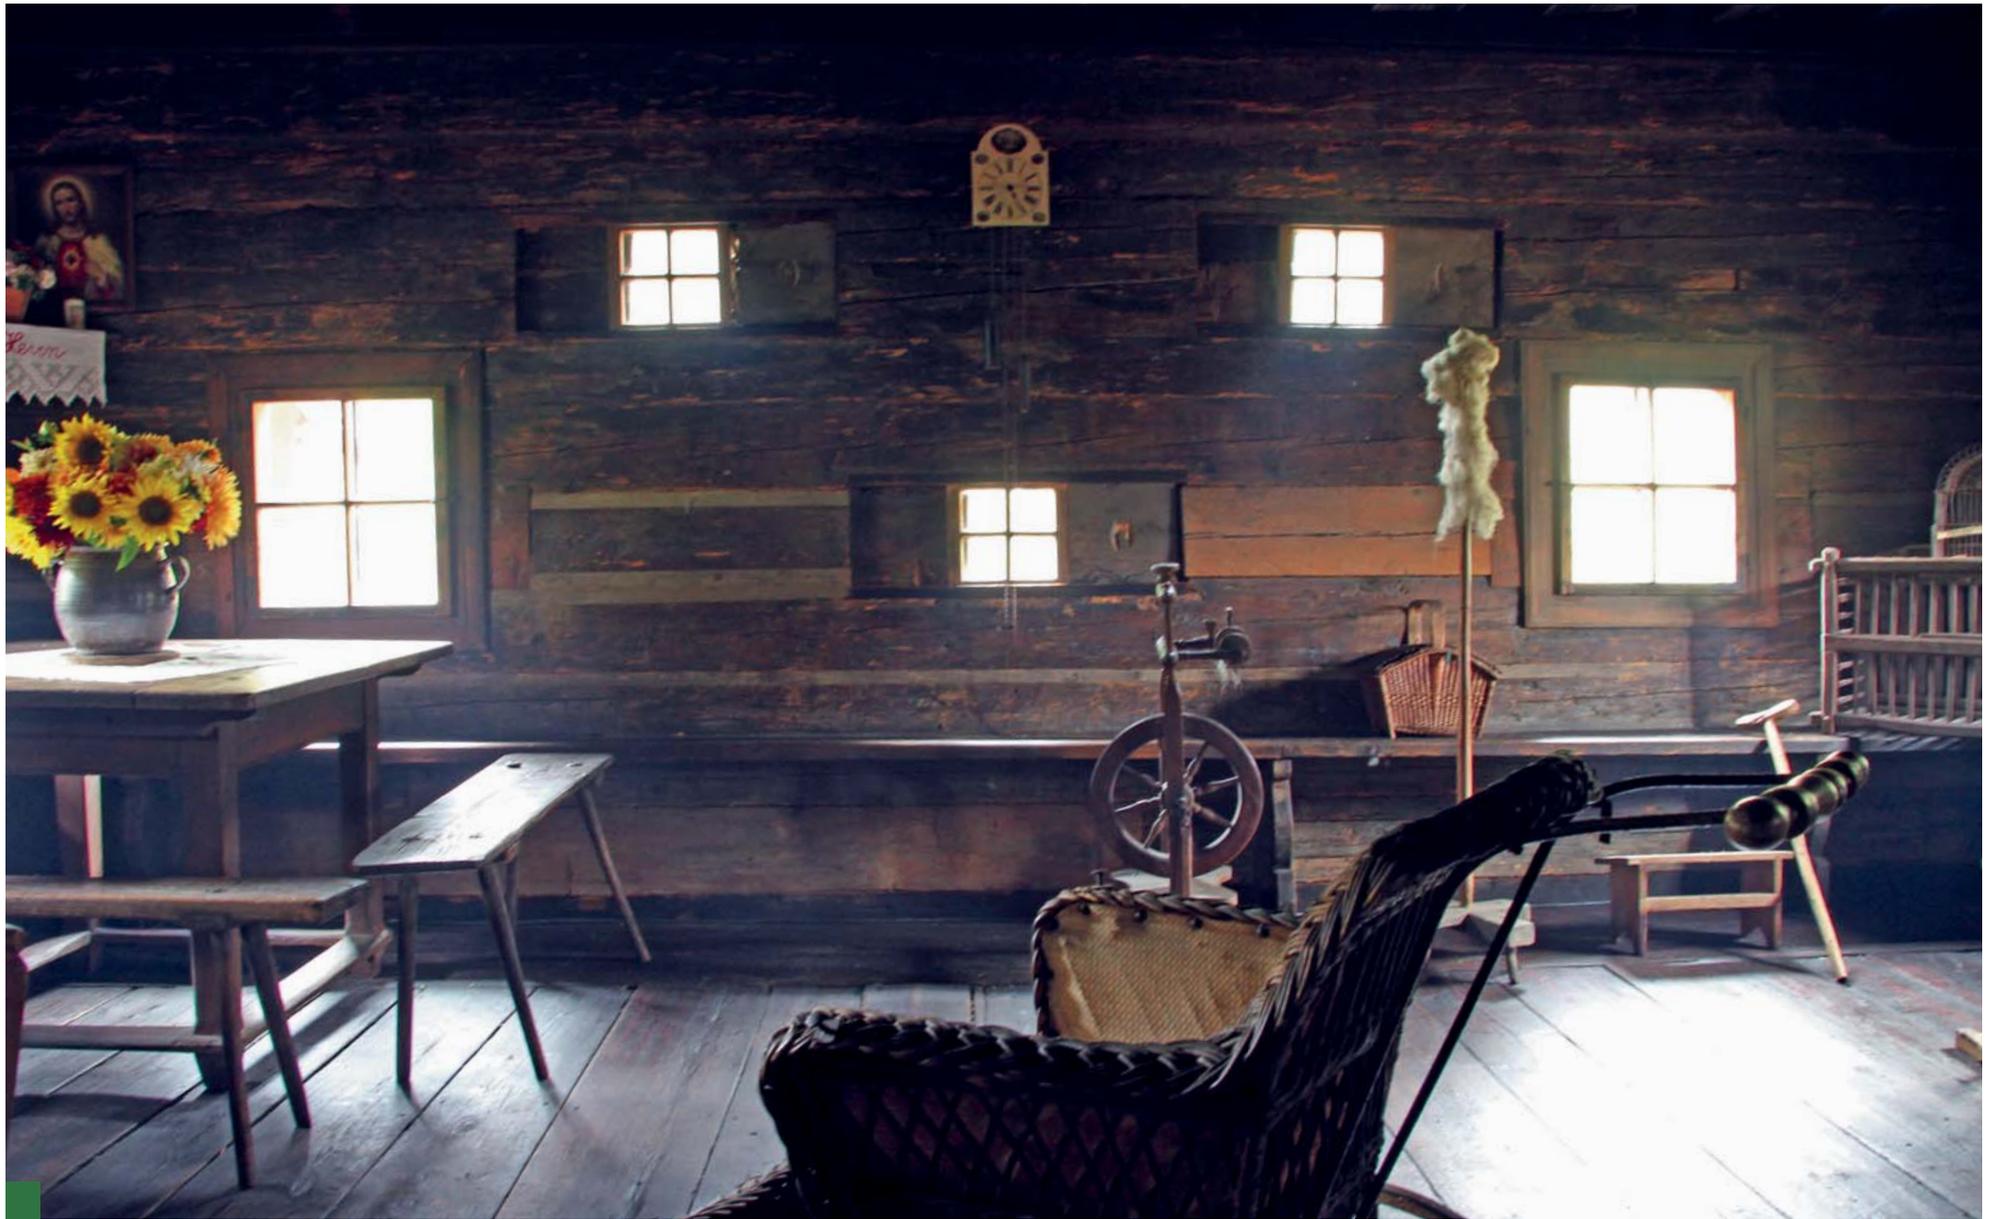
79_Giebelwand des Großschrotter, Stübing

schlossen werden. So sind auf der Giebelseite unten zwei bis drei, selten auch vier - zum Teil auch größere - Fenster und darüber ein bis zwei Hochfenster symmetrisch angeordnet. An der Trauf-

seite hingegen sind es meist nur drei Fenster in Höhe der unteren Giebfenster. Gerade diese Fensteranordnung in der Giebelwand stellt eine Besonderheit beim weststeirischen Bauernhaus dar [79].

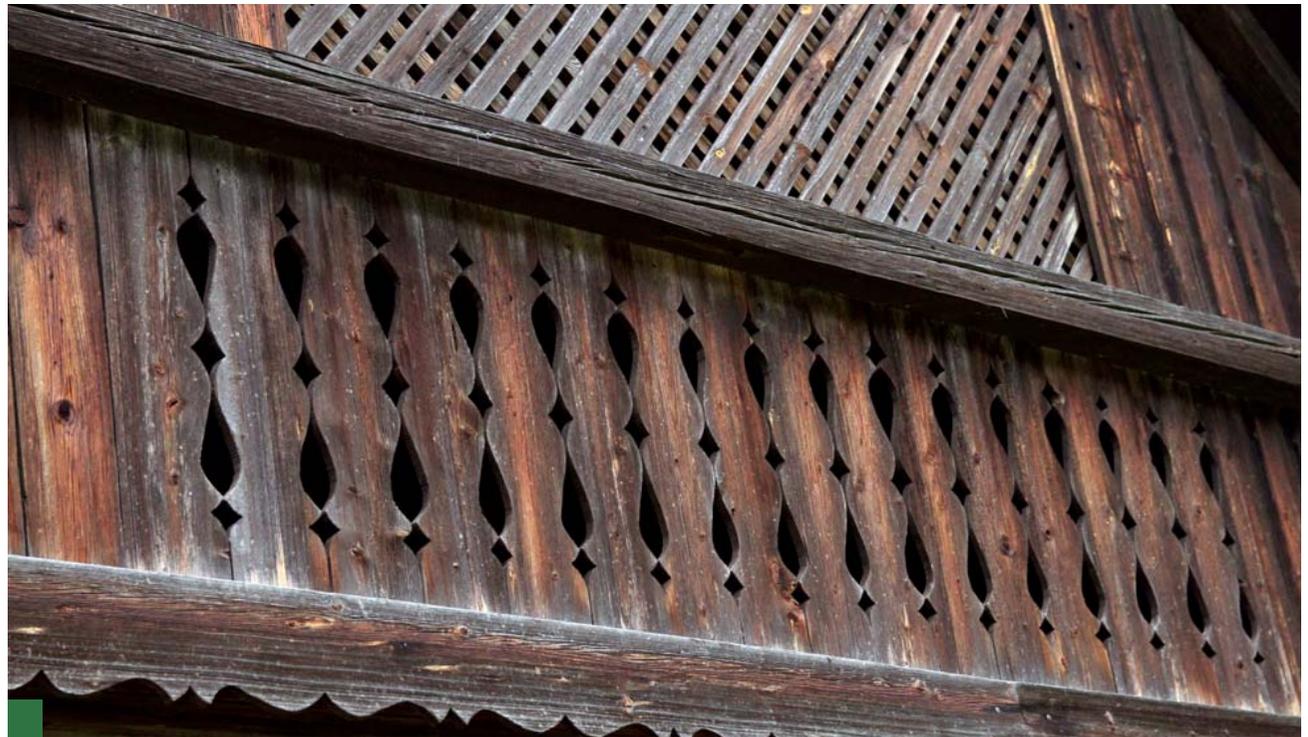
81_Geländer des vulgo Niggas in Stübing

ger. Besonders an den Geländern wird die Verbundenheit zwischen der steinernen Balustrade des städtischen Hauses und dem Geländer des Holzbalkons sichtbar. Die Stadt wurde dabei, ebenso wie bei dem Kachelofen, als Vorbild

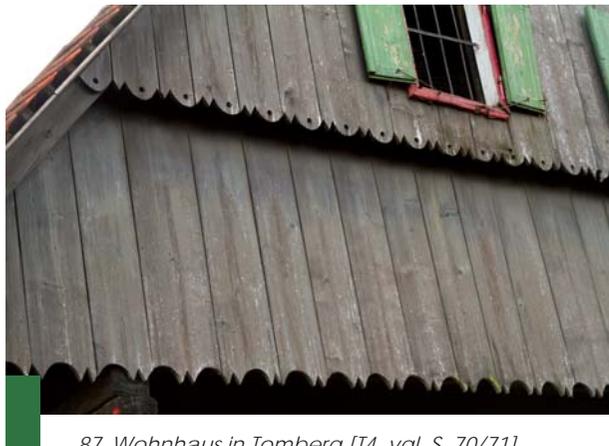
87_Wohnhaus in Tomberg [T4, vgl. S. 70/71]

tere Entwicklung zeigt sich schließlich in Form von Stichsägearbeiten, wo die Muster nachträglich aus dem Brettende heraus gesägt wurden [87]. Ebenso findet man häufig horizontal über die Bretterenden genagelte Bretter mit ausgesägtem Muster vor.

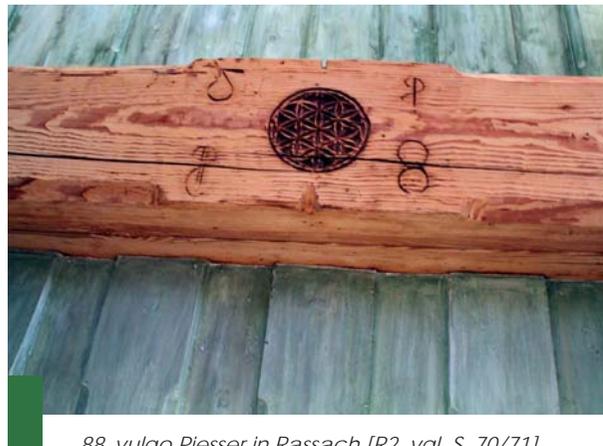
88_vulgo Piesser in Rassach [R2, vgl. S. 70/71]

Nicht nur außen, sondern auch innen wurde das Bauernhaus reich verziert. Oft anzutreffen ist die **Jahreszahl** der Erbauung des Gebäudes, gepaart mit den **Initialen** der Bewohner seitlich am **Tram**, sodass die Schrift der Tür zugewandt ist. Zusätzlich ist im Tram oft eine kreisrunde Kerbschnitzerei [88], jedoch

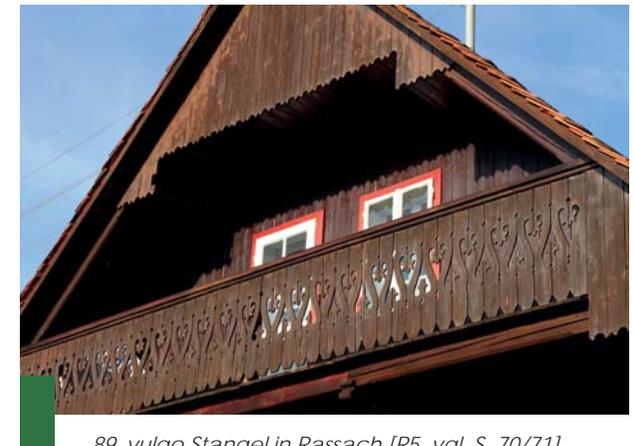
89_vulgo Stangel in Rassach [R5, vgl. S. 70/71]

genommen und die Stuckmuster mittels Säge in die Hölzer eingesägt bis schließlich aus den einfachen Mustern immer mehr „verniedlichte“ Formen, wie beispielsweise Sterne, Herzen und Blumen, hervorgingen [89]. Gerade diese Formen werden von den Städtern heute so gemocht und als typisch „ländlich“ angesehen und - wieder als Nachahmung - in den städtischen Gebäuden eingesetzt [90]. Aber nicht nur Stern, Herz und Blume waren häufig vorkommende Ornamente. Auch Mond und Sonne und mit ihnen der bäuerliche Tagesablauf von Tag/Sonne und Nacht/Mond wurde durch Schmuck festgehalten [91]⁸⁷.

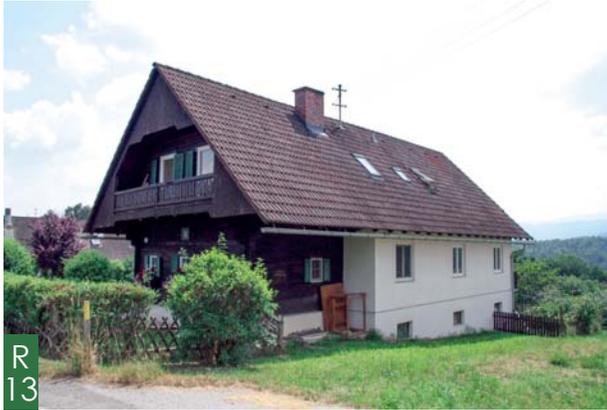
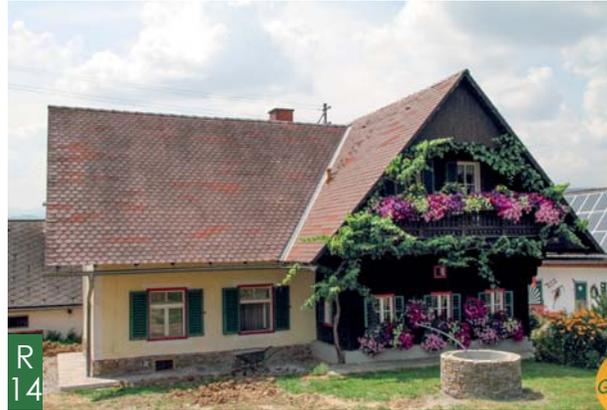
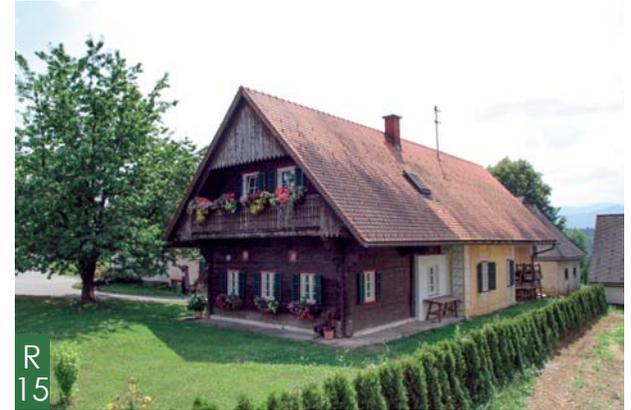
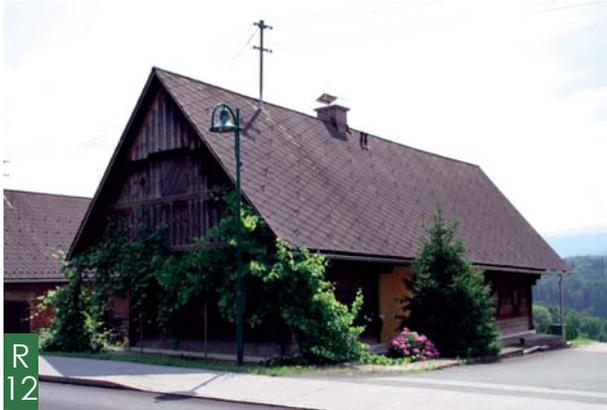
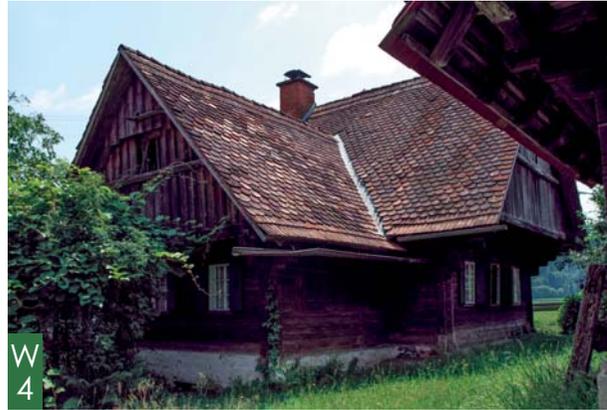
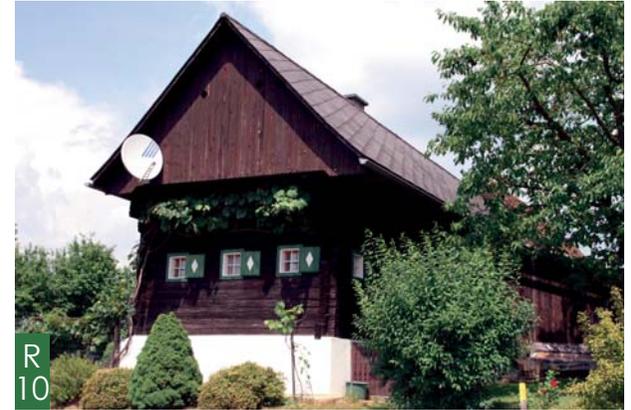
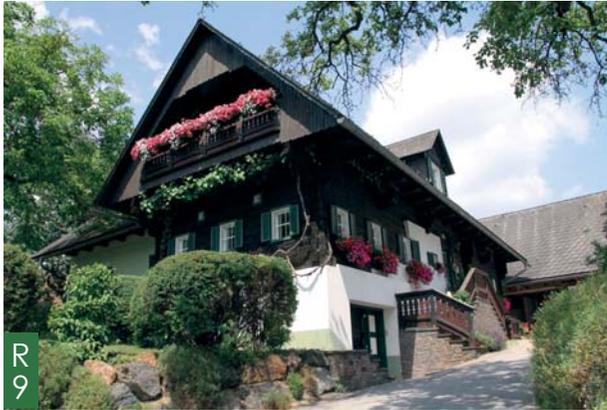
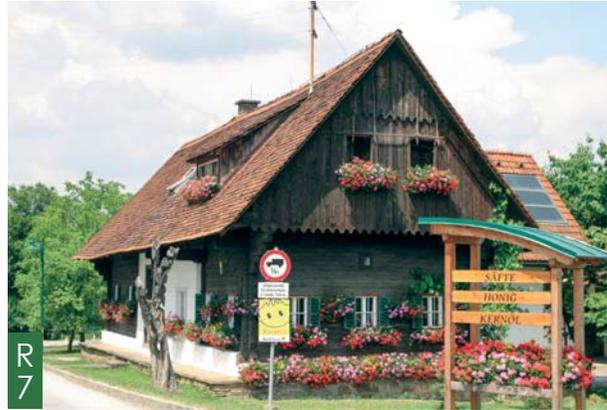
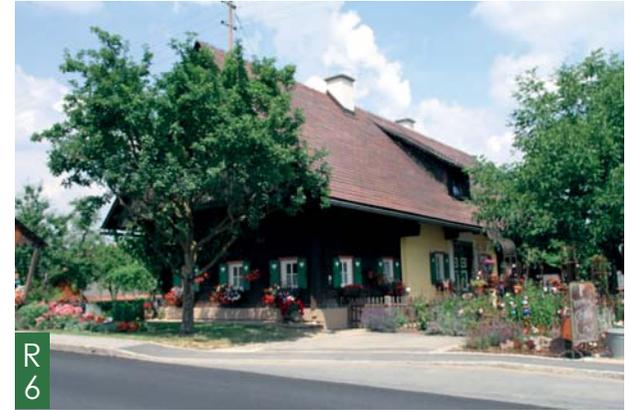
Baukörper

Alle hier vorgestellten Häuser sind im Stil des **Vierkantblockbaus** errichtet. Zum Teil weisen sie eine **Wiederkehr** auf. Diese kann sowohl in **Mauerwerk** als auch in **Holz** ausgeführt sein. Zudem zeigen sich bei vielen Beispielen **Änderungen** des Wandmaterials, zum Teil mit **abgetreppten** Versprüngen. Nur selten sind die Wände noch vollständig aus Holz errichtet. Einige Anbauten sind viel jüngeren Datums.

Sofern das Haus am Hang liegt, ist ein **Keller** nach außen hin sichtbar. Dies ist jedoch nur selten der Fall und daher führt auch nur selten eine wirkliche **Treppe** (zwei bis drei Treppenstufen verstehe ich hierunter nicht) zum Eingang, da der Eingang erhöht begangen werden muss. An lediglich einem Objekt ist ein **Eßgang** zu beobachten und an ebenfalls nur einem Objekt **Gänge** um das Haus herum.

Nicht alle Häuser werden als **Wohnhaus** genutzt, sondern dienen auch als **Verkaufsraum**.
