Ungenutzt und umgenutzt

kritische Betrachtung des Umgangs mit dem Bestand der weststeirischen Bauernhäuser des 17./18. Jahrhunderts

MASTERARBEIT

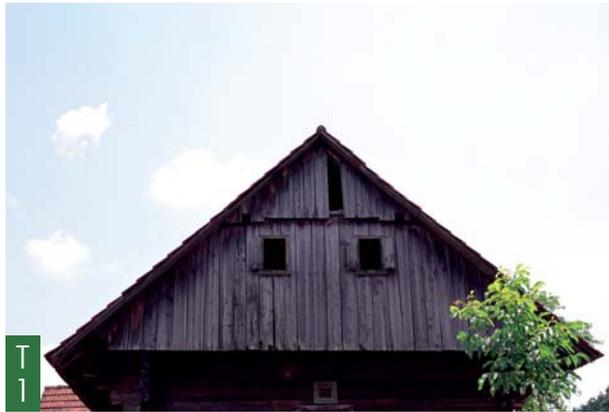
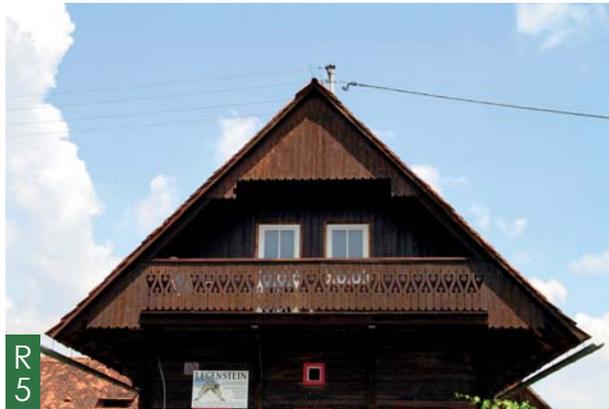
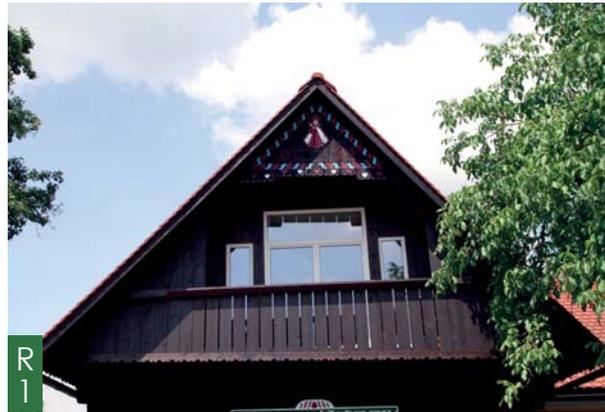
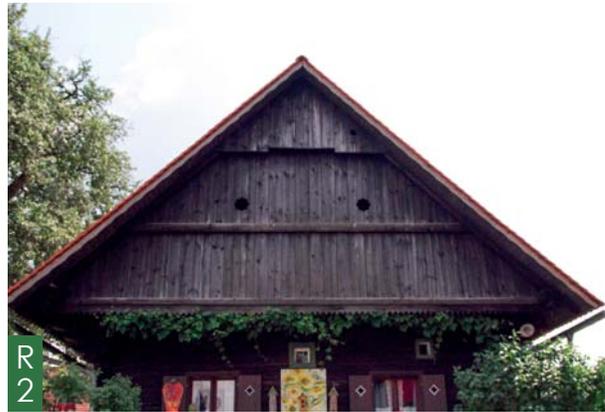
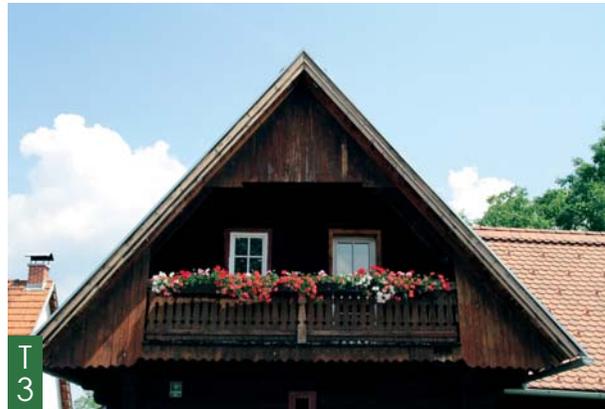
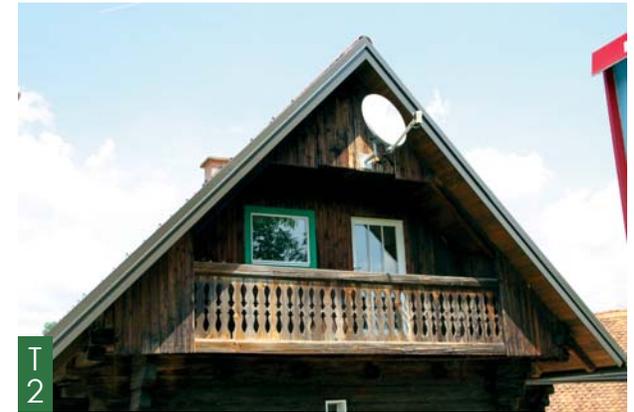
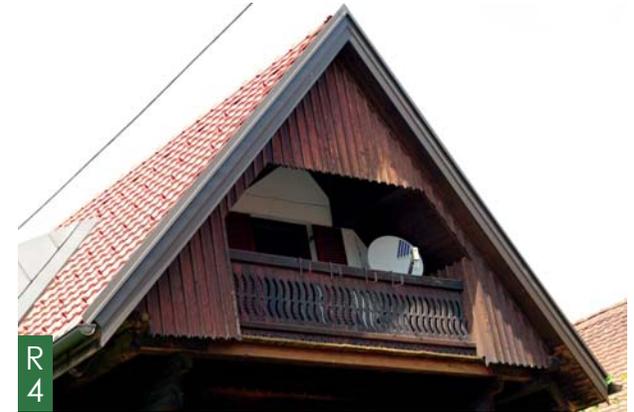
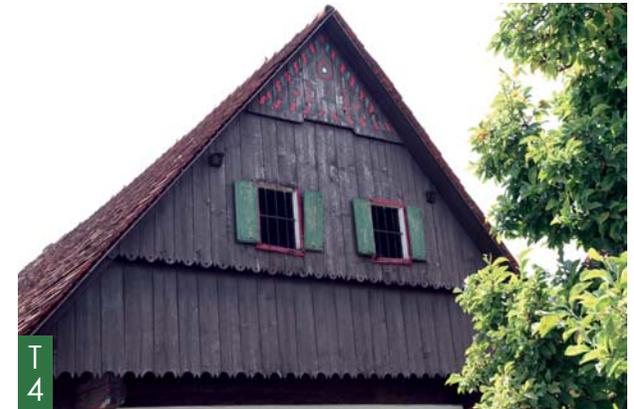
Sowohl das **ausgebaute** als auch das **unausgebaute** Dachgeschoss begegnet uns rund um Stainz. Daher sind sowohl **Fenster** und **Türen**, aber auch nur **kleine Öffnungen** im Giebel möglich, ebenso wie Varianten mit und ohne **Balkon**.

Die **Giebelunterteilung** durch die Verschalung erfolgt in zwei oder drei Teilen, selten ist auch gar keine Unterteilung vorzufinden. Das obere Giebeldreieck ist immer außen verschalt, die darunter liegenden springen um eine Balkenstärke zurück. Oben lassen sich zum Teil, wie auch bei einigen unteren Verschalungen, an den seitlichen Enden weiter **herunter gezogene Bretter** ausmachen,

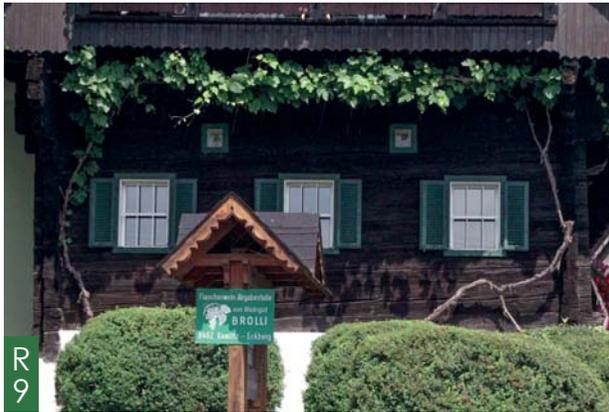
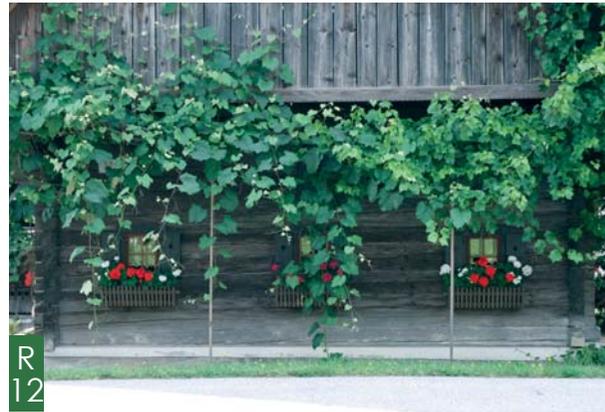
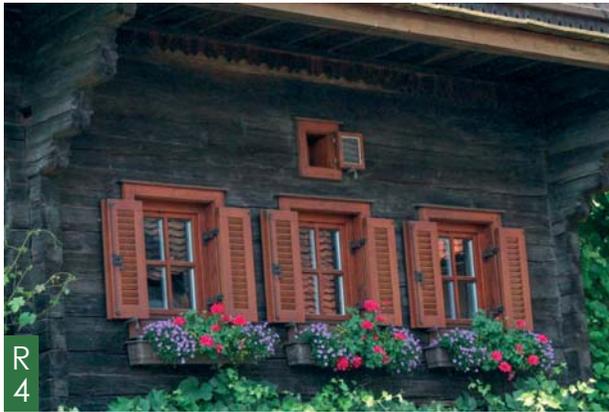
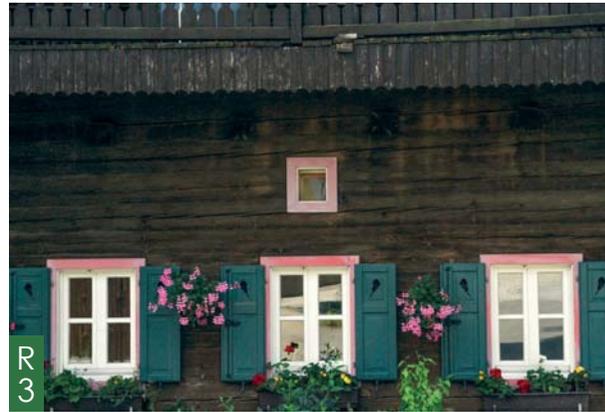
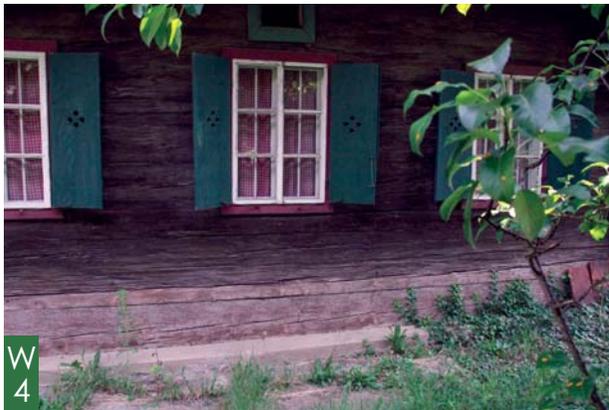
Alle Beispiele zeigen die **typische** Ausformung einer weststeirischen Giebelwand. Die Wand mit einer **unteren Fensterreihe** wird von darüber liegenden **Hochfenstern** komplettiert und immer von einem **Sockel** oder einem **Keller** vorbereitet.

Auch wenn die Wand an sich recht schmucklos gehalten ist, so finden sich **zierende Elemente** auf den Schlagläden, die an den unteren Fenstern angebracht sind. Auch die vor die Fenster gehangenen Blumenkästen (selten auch zwischen den Fenstern) dienen der Zierde.

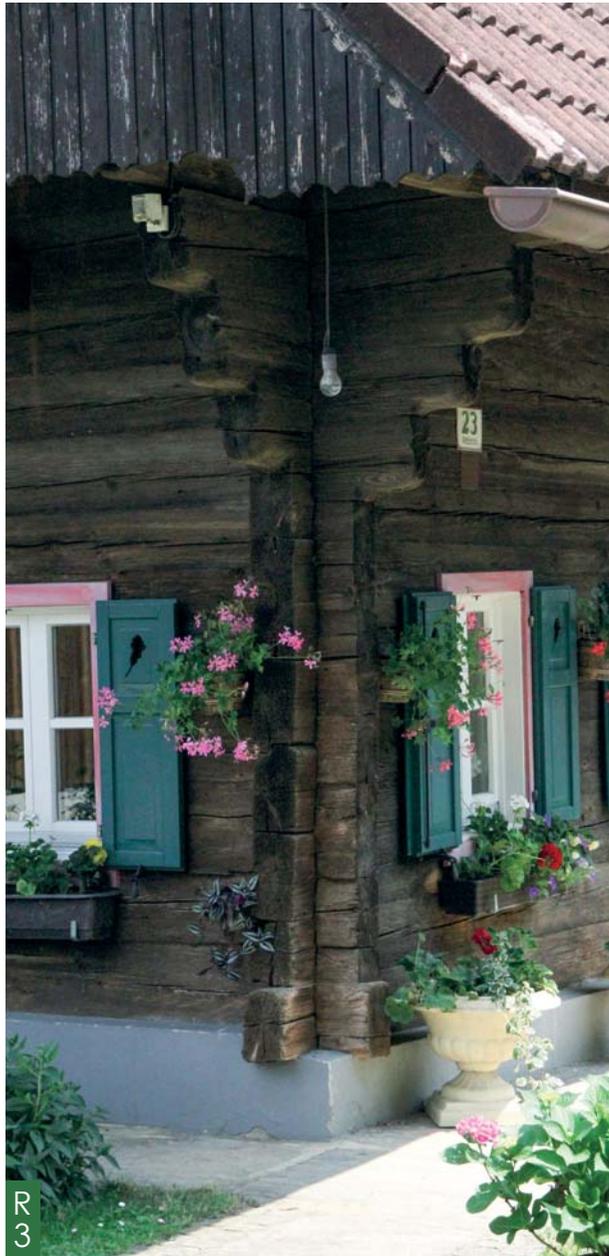
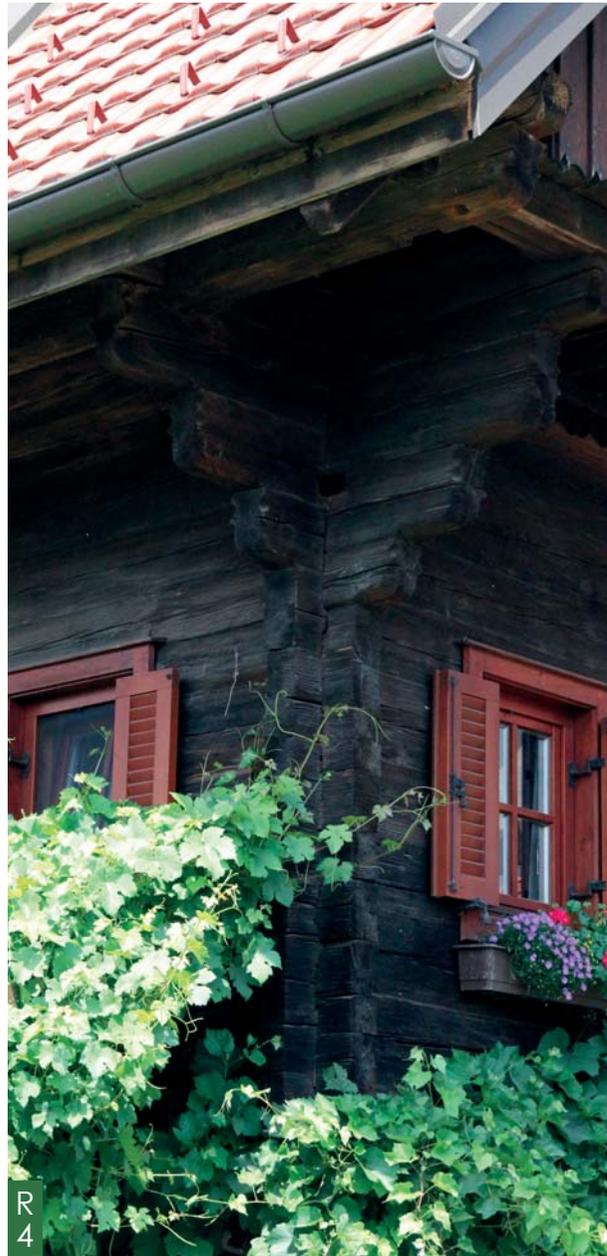
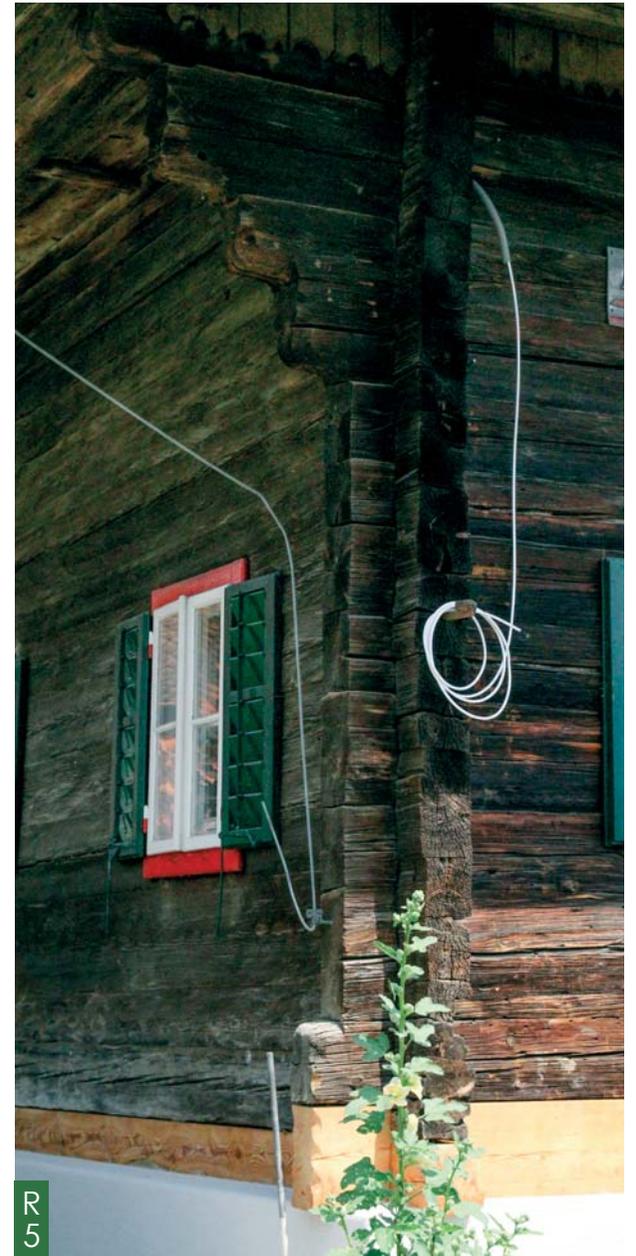
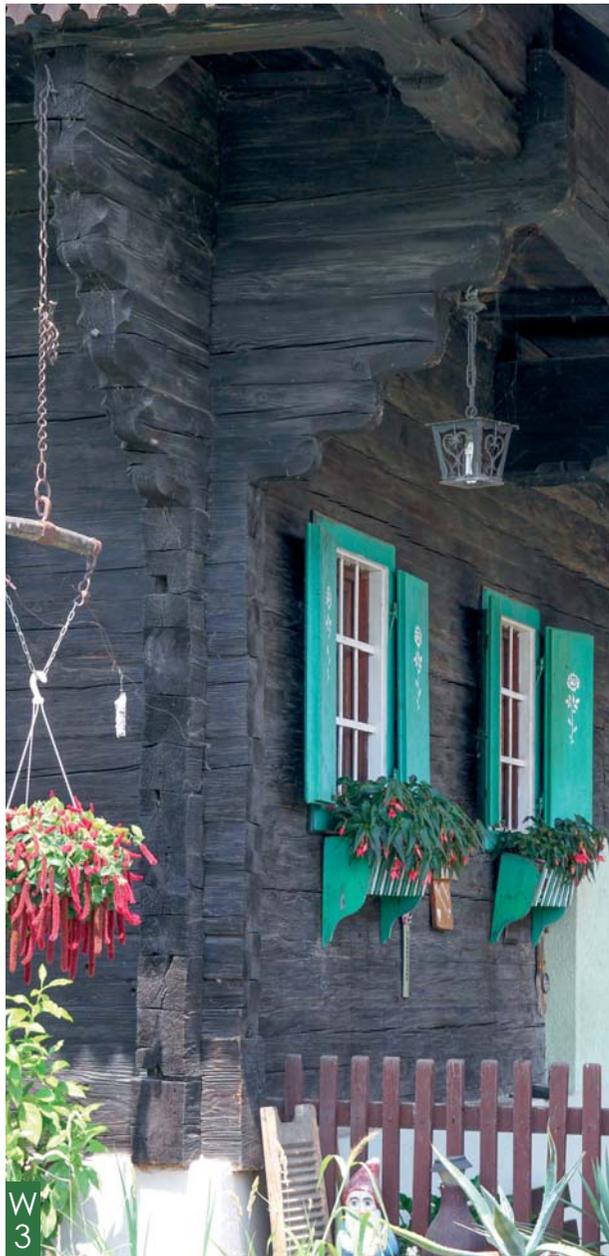
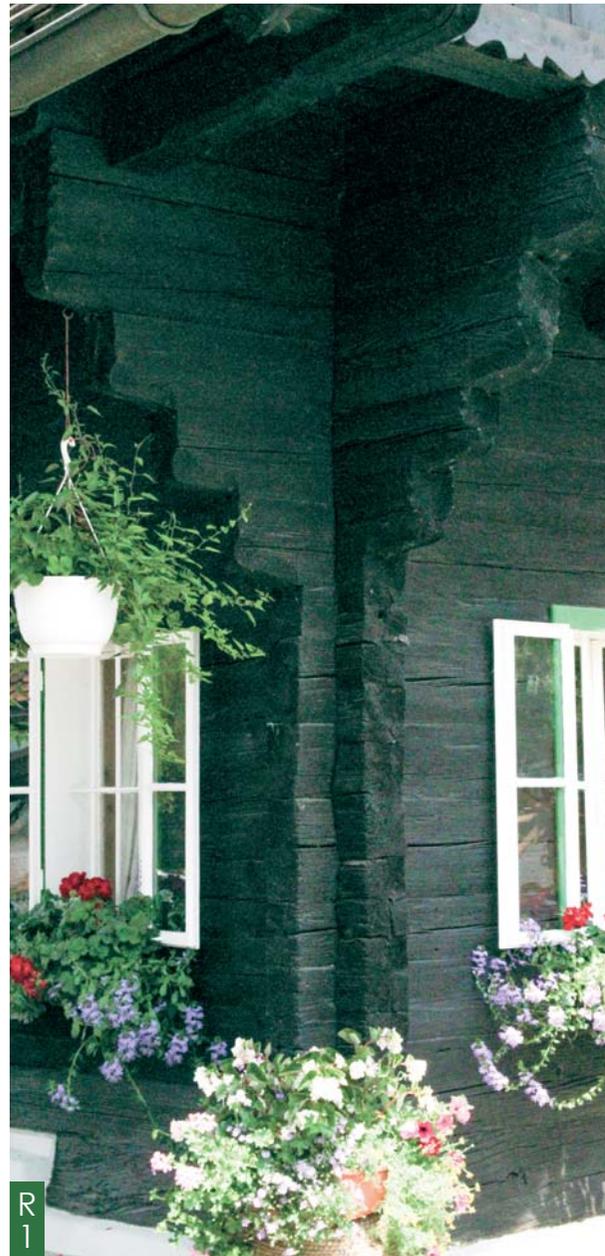
Der untere Abschluss der Hausecke wird immer von einem **gemauerten Sockel** gebildet. Dieser schützt, zusammen mit dem darüber liegenden **Schwellenkranz**, vor Nässe. Der Schwellenkranz selber ist oftmals von den eigentlichen Wettköpfen **hervorspringend** ausgeführt. Über ihm liegen schließlich die die Wand ausbildenden Balken, welche in allen Beispielen **verkämmt** sind. Häufig sind die Balken **quadratisch**, aber auch **Rechteckformate** liegen vor.

Schwellenkranz und hervorkragende Balken können **Eierfasen** und **Bemalungen** in Rot, Weiß und Grün aufweisen. Dies ist jedoch kein Muss. Alle anderen Balken sind generell ohne diese Zierde. Lediglich wenige von ihnen sind im unteren Teil **weiß getüncht** worden.

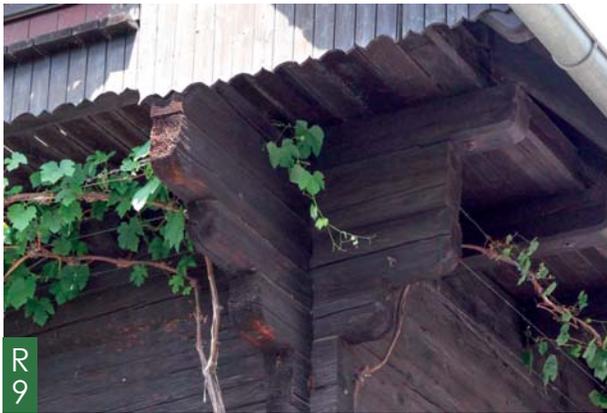
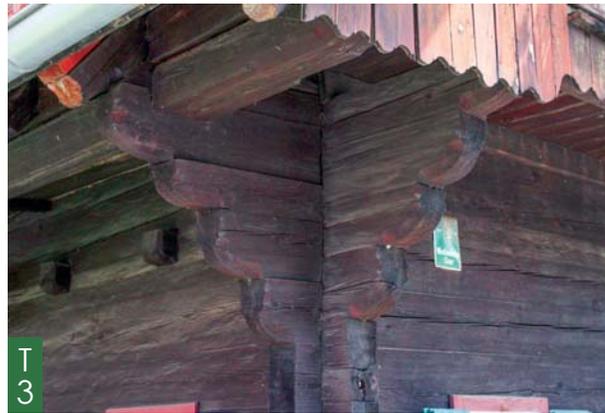
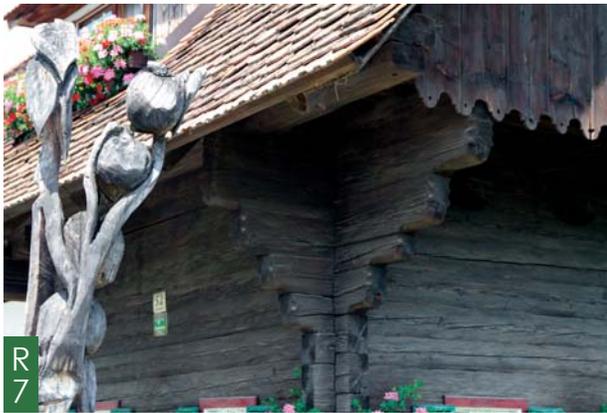
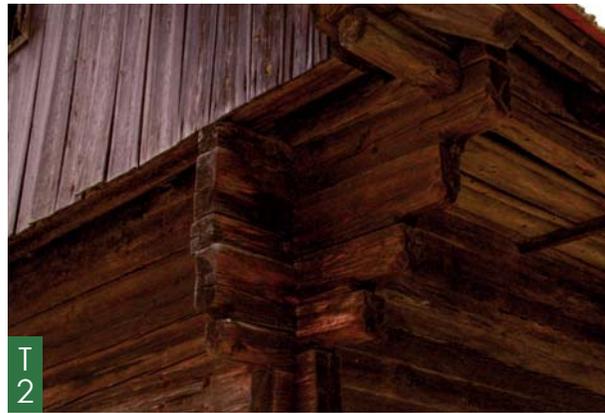
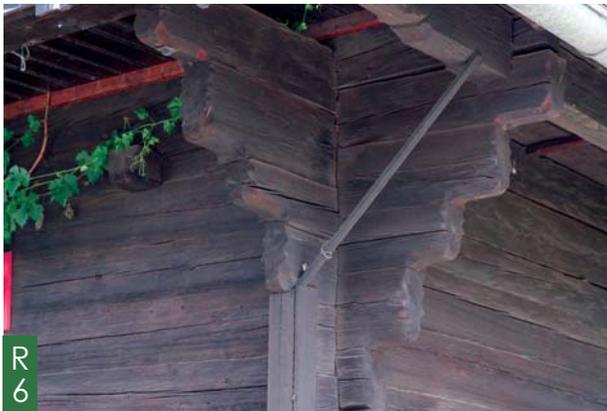
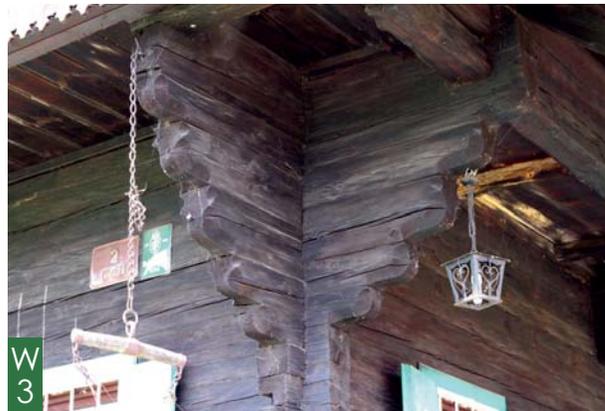
Ecke oben

Bei allen Beispielen zeigt sich die typische, Stück für Stück vollzogene **Auskragung** der Wettköpfe am oberen Eckabschluss, die auch den großen Dachüberstand ermöglicht. Hierbei kann es sich um die letzten **drei bis vier**, selten aber auch **fünf** Balken handeln. Auf bzw. in der obersten Balkenlage liegt schließlich die (doppelte) **fliegende** Fußpfette auf, auf der sich die Dachkonstruktion stützt.

Allen gemeinsam ist wiederum die **plastische Verzierung** der Balken mittels Eiferfasen oder zumindest abgerundeten Ecken. Als weiteren Schmuck findet man an einigen Gebäuden rote, weiße und grüne **Malerei** vor.

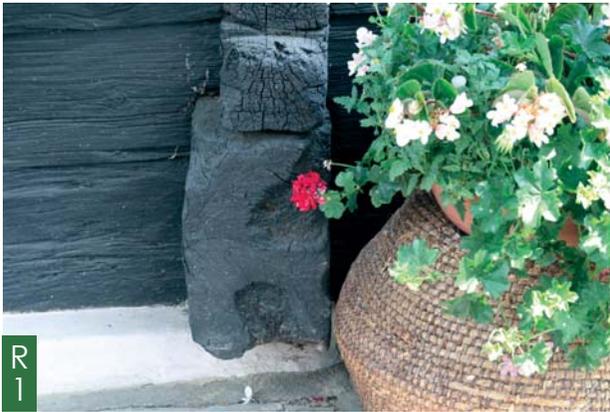
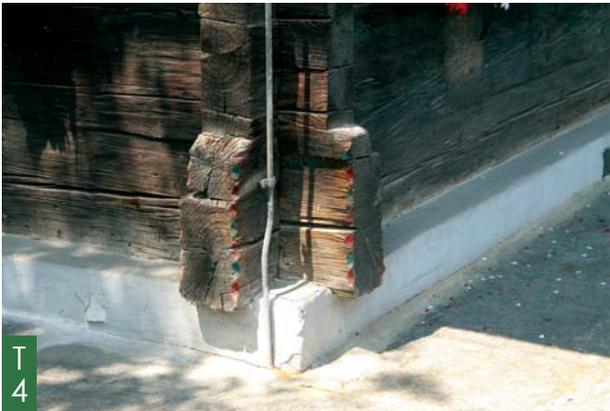
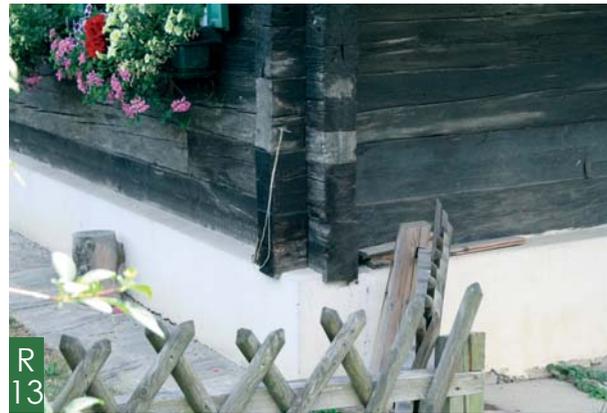
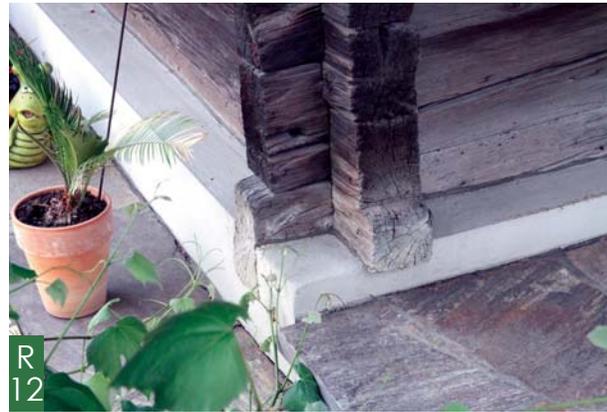
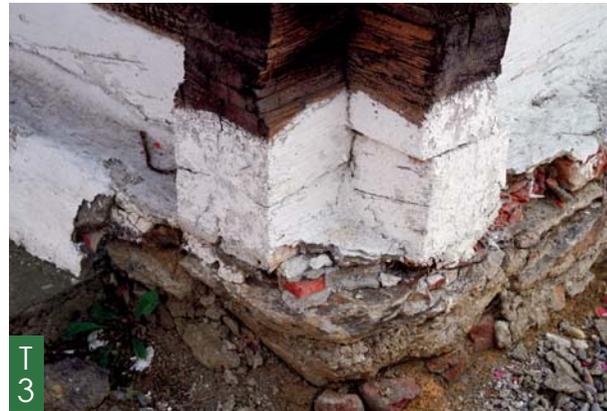
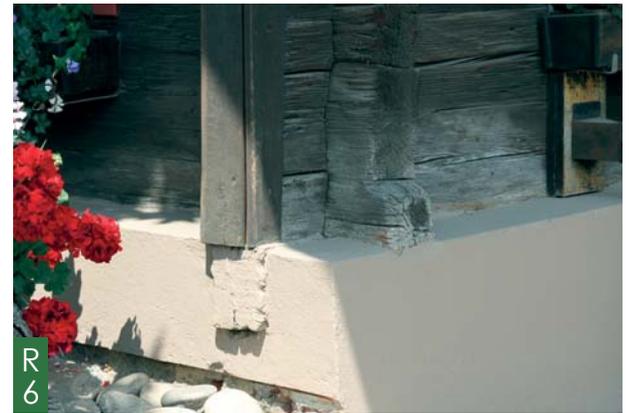
Fußpunkt

Der untere Abschluss der Ecke wird von einem **gemauerten Sockel** oder einem **Keller** vorbereitet. Diese können sowohl **verputzt** und **farbig** gestrichen - meist weiß - als auch in **natura** belassen worden sein. Der Sockel dient zudem dem **Ausgleich** des **Höhenversprungs** der darüber liegenden Balken, wobei bei einigen Balken kein Höhenversprung zu beobachten ist. Hier kann es möglich sein, dass die Balken zum Teil innerhalb des Sockels liegen. Sofern ein Höhenversprung vorhanden ist, lässt sich erkennen, dass die unterste Balkenlage entweder auf dem Mauersockel aufliegt oder aber der allererste Balken im Sockel eingebracht worden ist.

Der über dem Sockel liegende **Schwel-lenkranz** ist häufig **stärker** ausgeführt als die darüber liegenden Balken und kragt zudem in einigen Fällen weiter als die anderen Wettköpfe aus. Zum Teil sind die untersten Balken **weiß getüncht** worden. Oft sind jedoch auch **Eierfasen** oder **Bemalungen** anzutreffen.

Auf einem der Bilder ist erkennbar, dass die Balken direkt bündig mit dem Erdboden abschließen. Dies stellt nicht den Regelfall dar. Es ist anzunehmen, dass sich das Gelände bei diesem Gebäude mit der Zeit erhöht hat und daher der eigentliche Sockel unter dem heutigen Bodenniveau liegt.

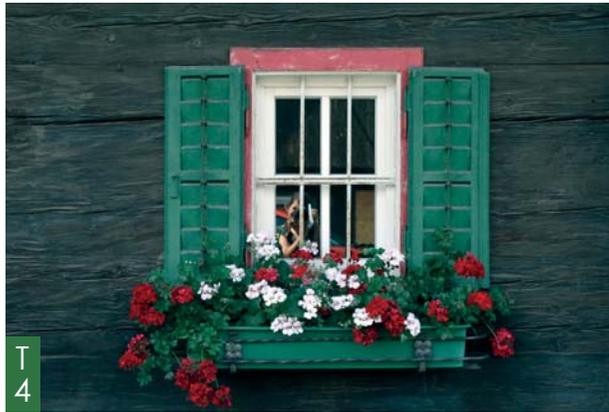
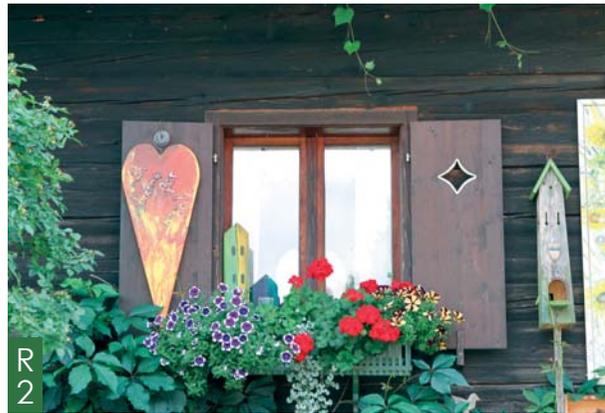
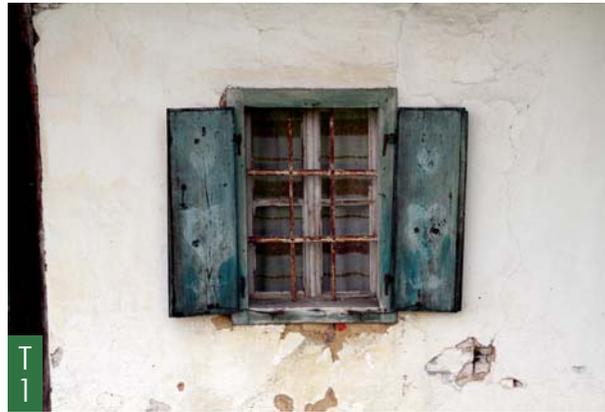
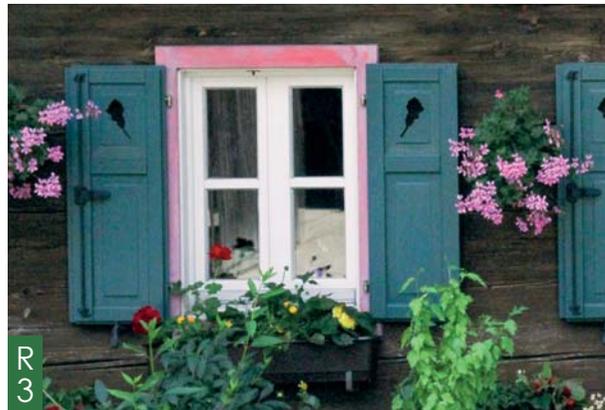
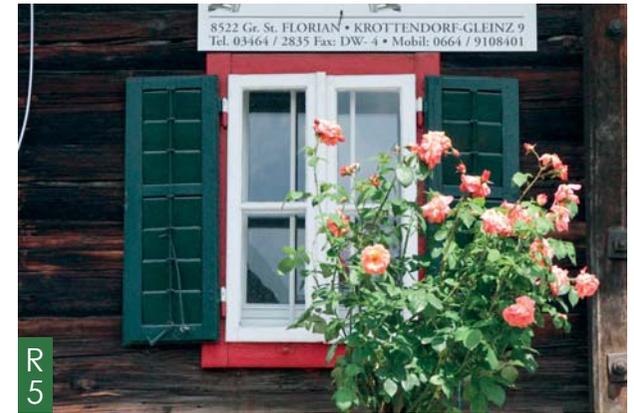
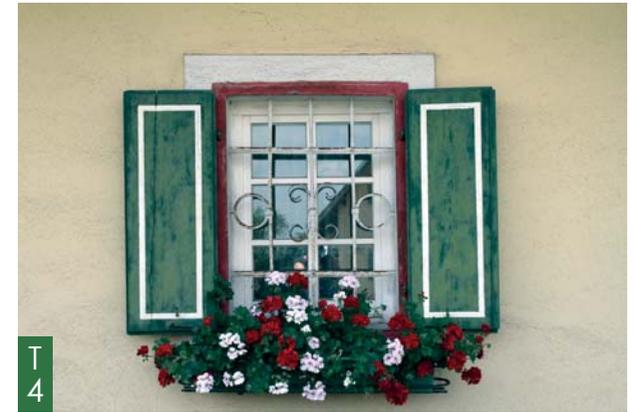
Die **ein- oder zweiflügeligen** Rechteckfenster sind mit einem **Rahmen** - im Mauerwerk auch mit **Faschen** - versehen und **vierfach** oder **sechsfach** durch **Sprossen** (auch aufgeklebt) unterteilt. Ihre **Farbgebung** ist sowohl weiß, als auch grün oder rot. Des Öfteren ist eine weitere Unterteilung durch - selten innenliegende - **Gitter** möglich. Üblich sind auch (ornamentierte oder bemalte) **Schlagläden** und **Blumenkästen**. Zum Teil sind gerade diese rechteckigen Fenster **erneuert** worden, was an den stärkeren Rahmen, die aufgrund des höheren Eigengewichts des Glases eingesetzt werden mussten, zu erkennen ist. Bei älteren Modellen sind Rahmen und Sprossen zart ausgeführt.

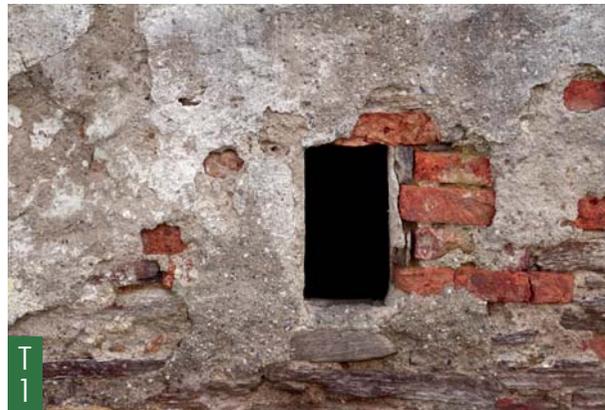
T
1

Bei den Fenstern muss man zwischen den **unten gelegenen, rechteckigen** und den **darüber gelegenen quadratischen**, sowie den **Kellerfenstern** unterscheiden.

men ausgestattet und ebenfalls farbig gehalten. Nur wenige der Fenster sind mit einem zu **öffnenden Fensterflügel** ausgestattet. Die Norm ist eine **Festverglasung** ohne Sprosseneinteilung. In einigen Fällen sind die Öffnungen der Hochfenster jedoch auch mit **Holz verschlossen** worden.

Viel **einfacher gehalten** worden sind die **Kellerfenster**, welche meist keinen Rahmen besitzen. Sie treten sowohl als **liegende**, als auch als **stehende Rechtecke**, aber auch als **Quadrate** auf. Nur selten sind sie mit einem Gitter bestückt.

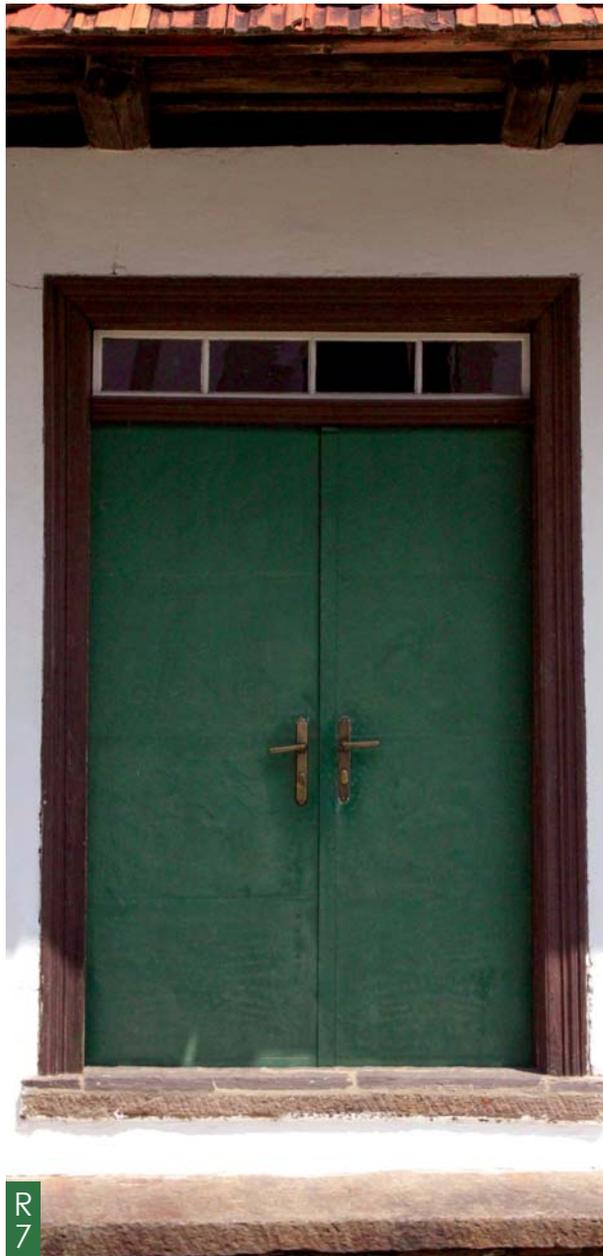
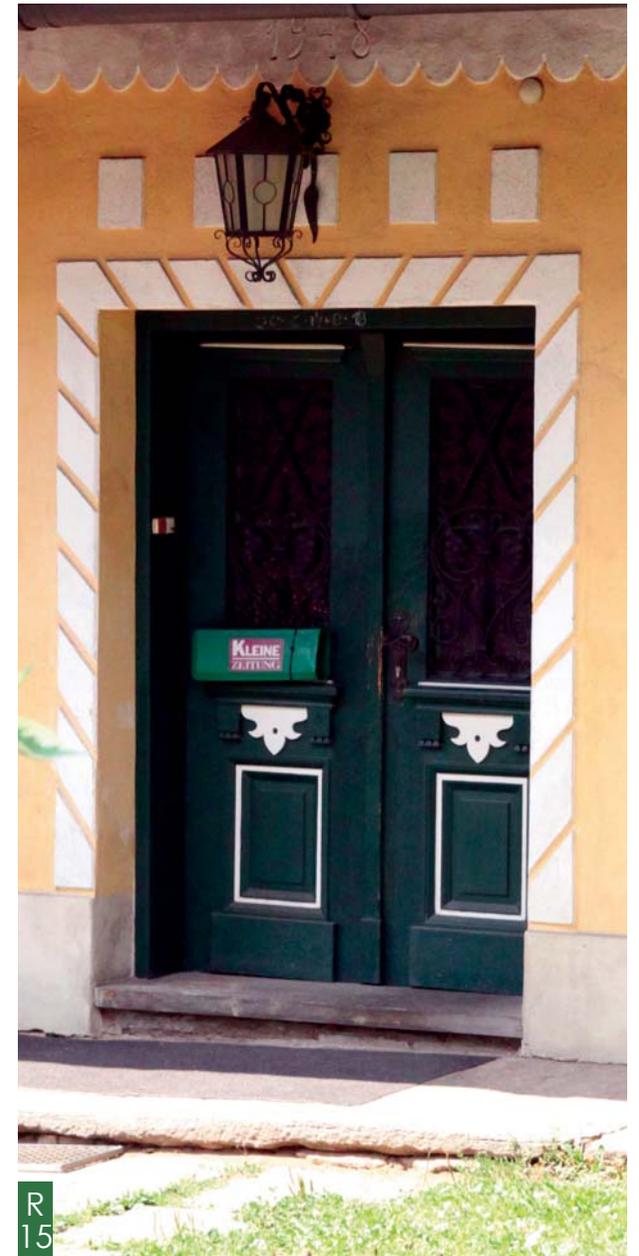
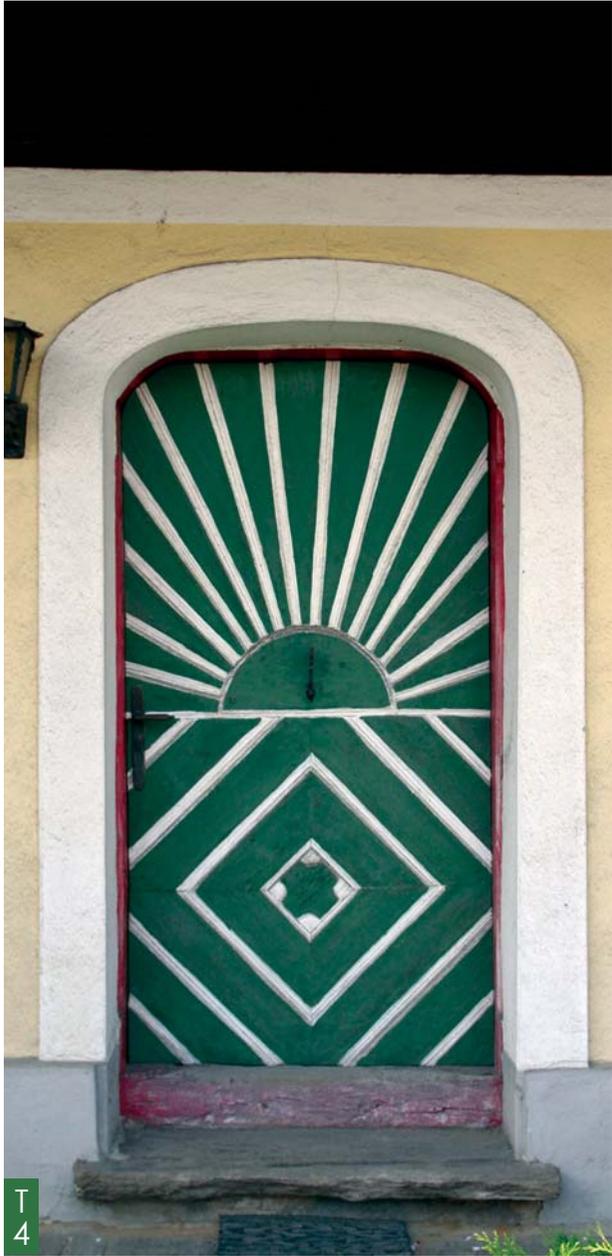
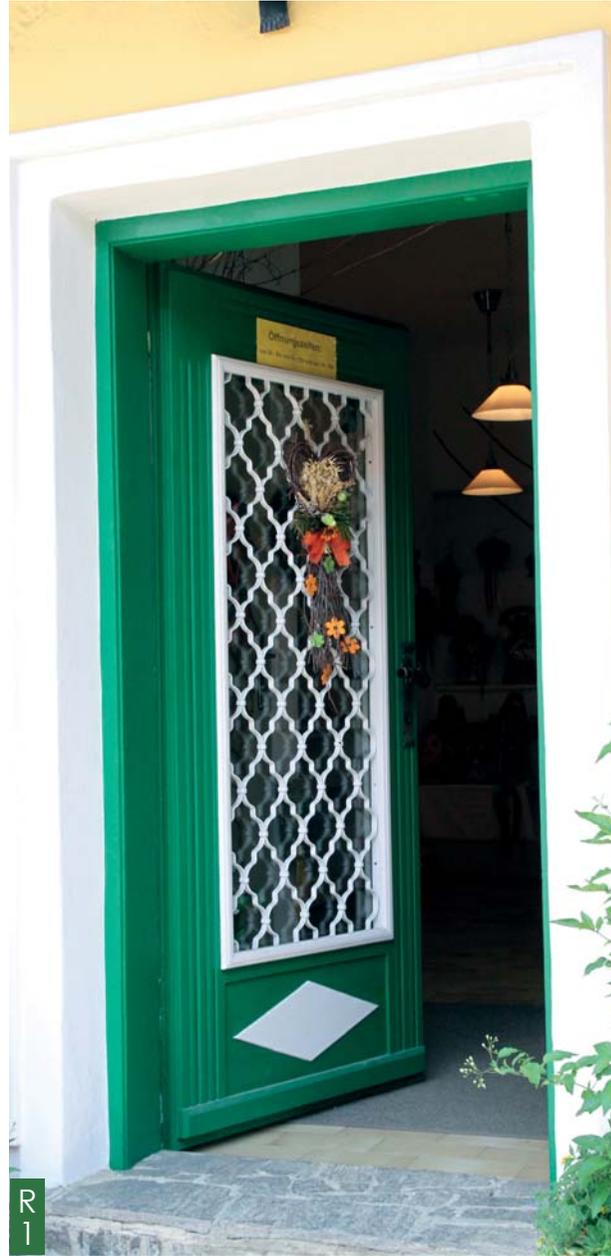
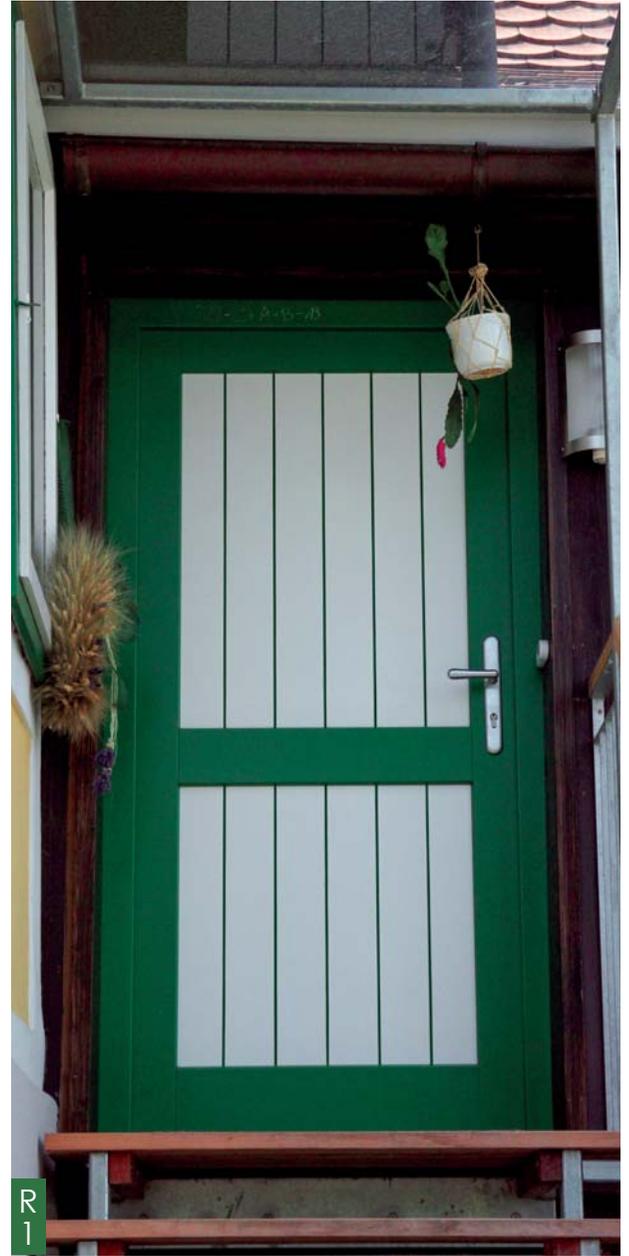
Allen gemeinsam ist zumindest ein **Holzrahmen** und - im Falle einer Einbringung ins Mauerwerk - oft auch **Faschen**. Weiteren Schmuck findet man auf dem Türblatt selbst in Form von **plastischen Verzierungen** oder **aufgemalten Motiven**. Auch eine Kombination hieraus ist möglich. Die Farbgebung ist bis auf eine Ausnahme, und sofern die Tür nicht unbehandelt blieb, **grün** und **weiß**. Der hier angesprochene Ausnahmefall ist **rot-gelb** gehalten. Gerade die aufgedoppelten Türen zieren häufig **Rauten** und das **Sonnenmotiv**.

Sowohl **doppelflügelige** als auch **einfache** Türen sind rund um Stainz vorzufinden, ebenso wie solche mit **Oberlicht** oder **Glaseinsätzen** und (verschnörkelten) **Gittern**. Ihr oberer **Abschluss** kann sowohl **eckig** als auch **abgerundet** sein.

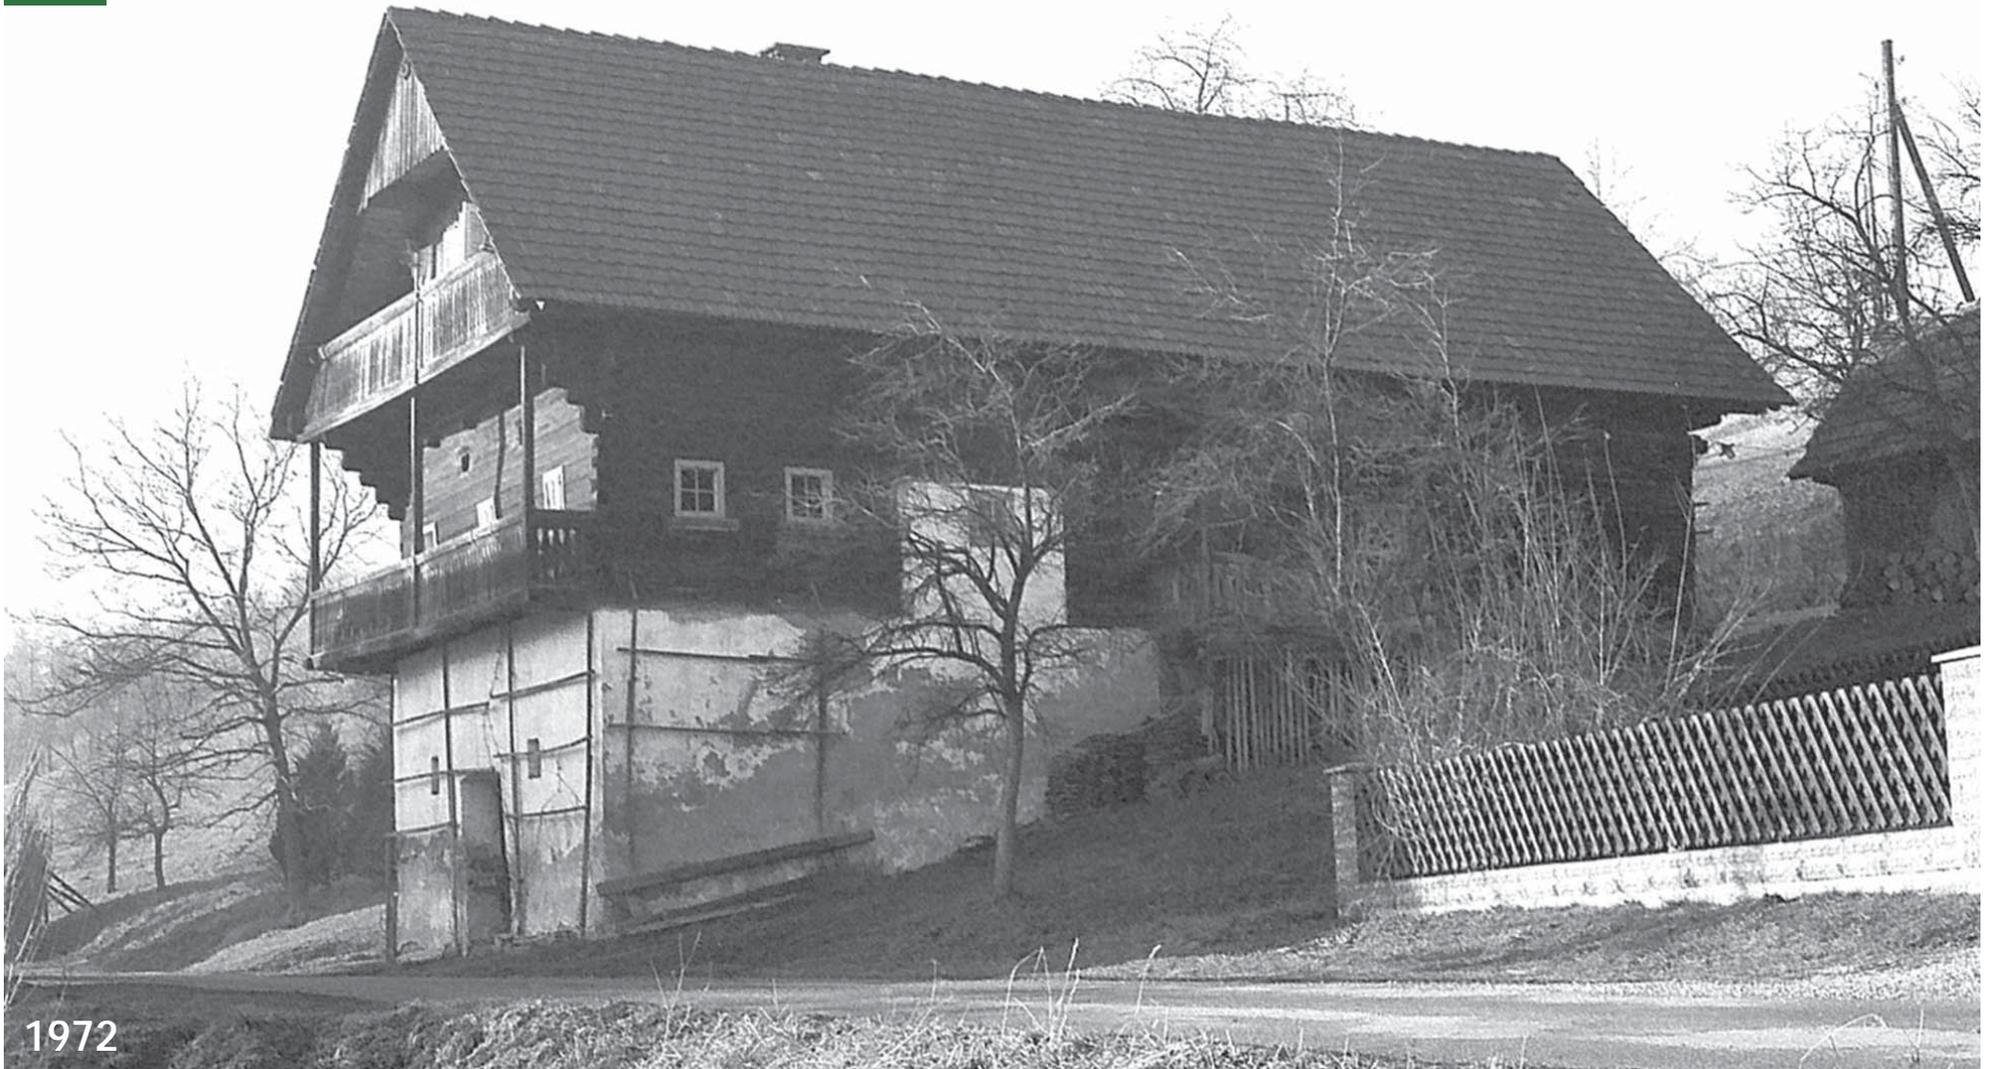
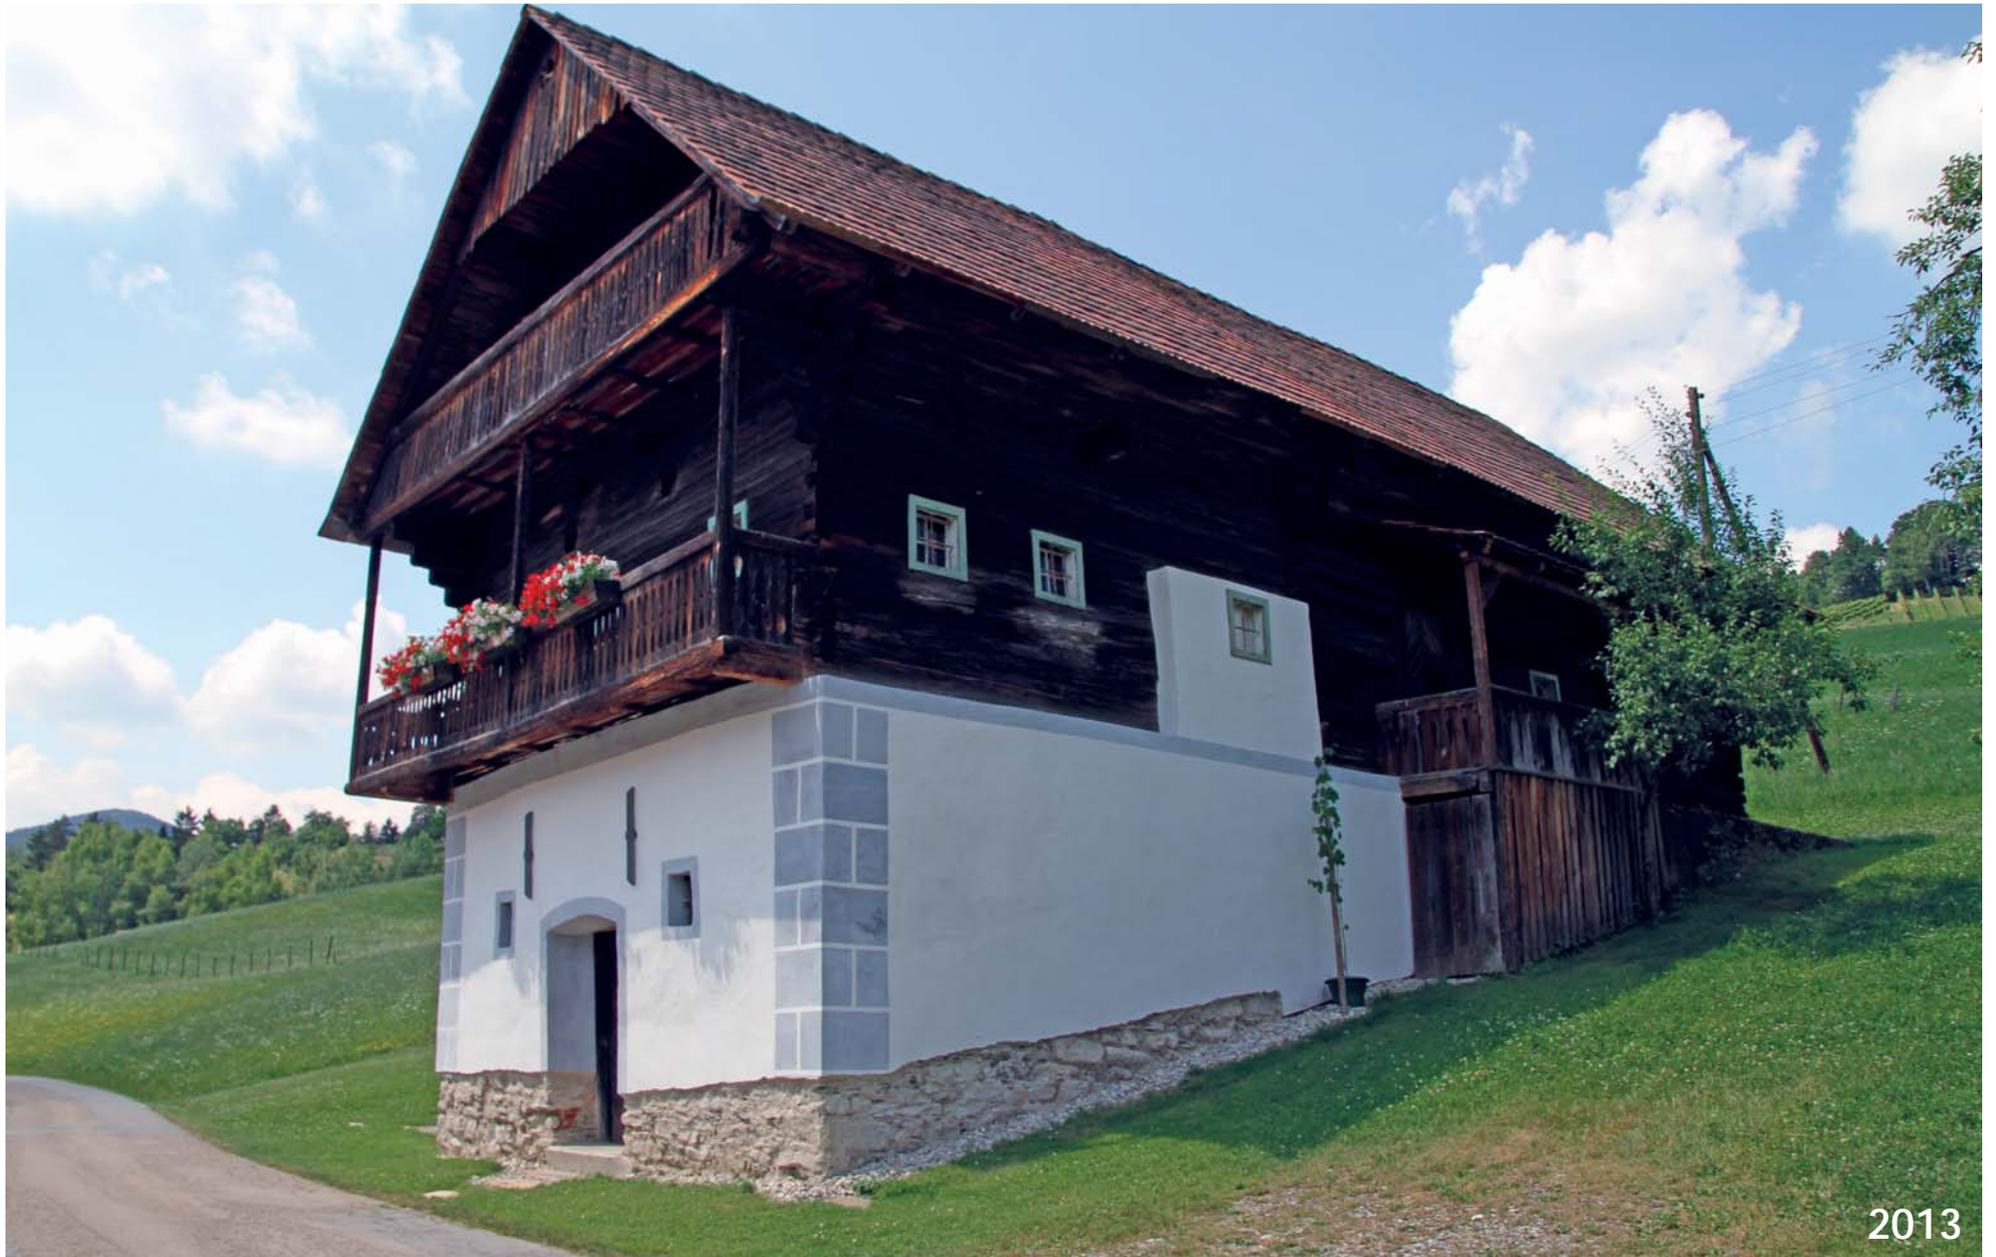
1

vulgo Leitnerhansl

Das Winzerhaus am Dietenberg entspricht dem Typus des im 17./18. Jahrhundert gebauten Bauernhauses. Sein Pressraum liegt zum Hang hin; der Weinkeller zur Straße. Das Haus selber verlor seine Dreiteiligkeit mit einem **Zubau** im Westen. Auch das Dach erhielt im letzten Jahrhundert ein neues Erscheinungsbild. Der **Dachstuhl** wurde erneuert und die ursprüngliche Stroh- durch eine **Biberschwanzziegeldeckung** ersetzt.

Das dazugehörige Wirtschaftsgebäude besteht nicht mehr. Auch das Wohnhaus selber sollte abgerissen werden, jedoch entschied man sich schließlich doch für den **Erhalt** und zog die **Denkmalbehörde** hinzu, da der untere Teil der Kellerwände immer wieder feucht wurde. Gerade die **Außenwände des Kellers** haben sich in jüngerer Zeit stark verändert. Heute wird das Haus noch als **Abstellmöglichkeit** und **Übernachtungsmöglichkeit** für den Sohn genutzt.
