Ungenutzt und umgenutzt

kritische Betrachtung des Umgangs mit dem Bestand der weststeirischen Bauernhäuser des 17./18. Jahrhunderts

MASTERARBEIT

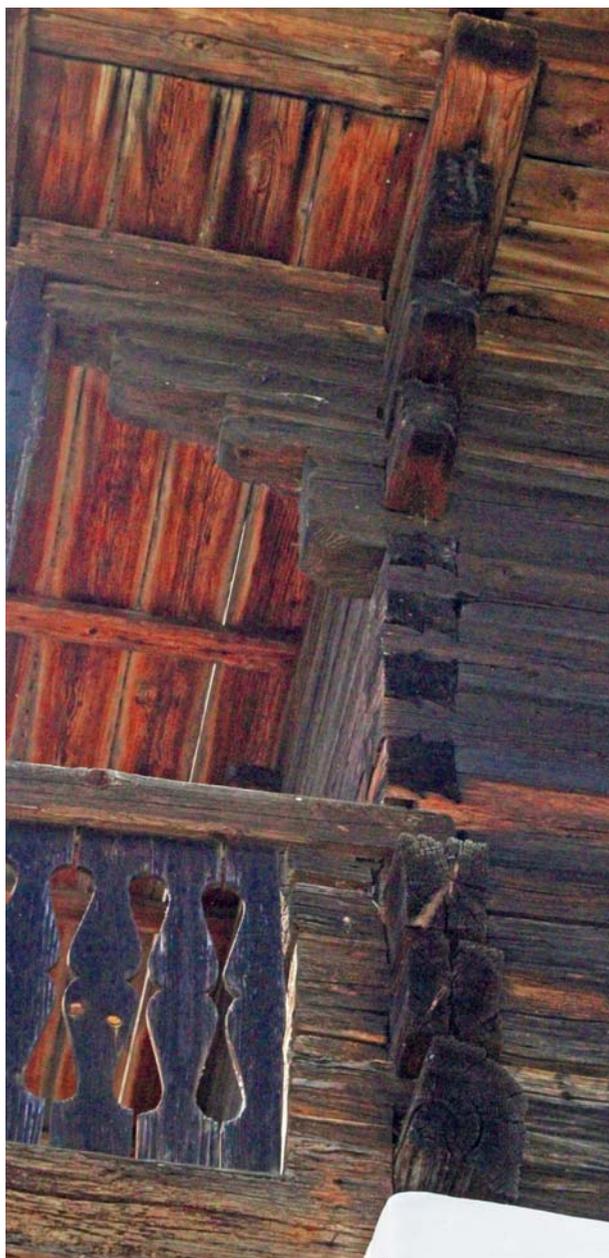
vulgo Thommi (nächste Seite)

Vulgo Thommi in Grabenwarth war ein leicht von der Durchgangsstraße zurück versetztes Gebäudeensemble aus einem Wohnhaus und einem Wirtschaftsgebäude.

Noch vor seinem **Abriss** wurde die Dachdeckung von einer **Stroh-** zu einer **Falzziegeldeckung** geändert. Zusätzlich wurde in das Schersparrendach eine **unterstützende Mittelpfette** auf stehenden Stuhlsäulen eingezogen. Auch in der unteren Etage vollzogen sich Änderungen: ein **Backofen** im Wirtschaftsraum war ein weiterer Umbau.

In den 80er Jahren musste das Wohnhaus schließlich einem **Neubau** weichen, welcher heute in recht eigenwilliger Art und Weise den Platz des Bauernhauses eingenommen hat. Bis dato galt das Wohnhaus als ein typisches Beispiel für ein hölzernes, weststeirisches Bauernhaus.

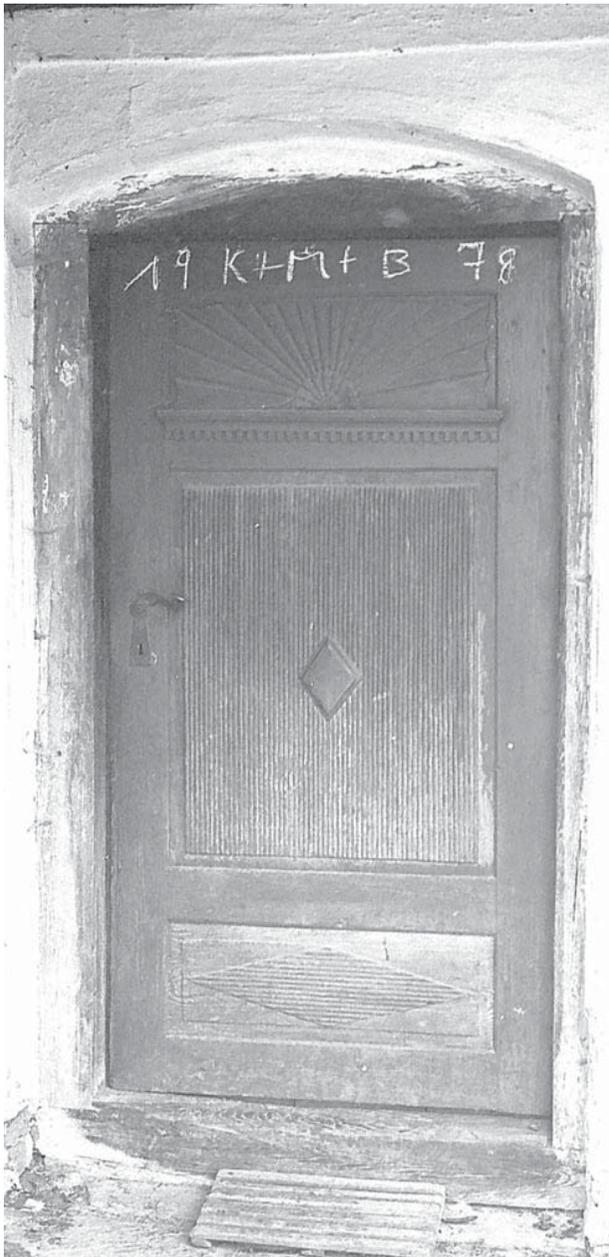
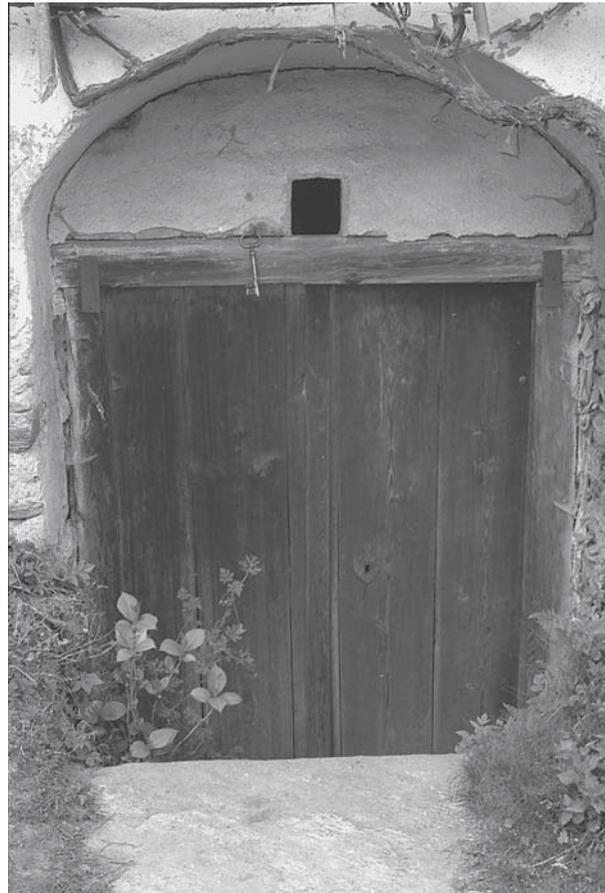
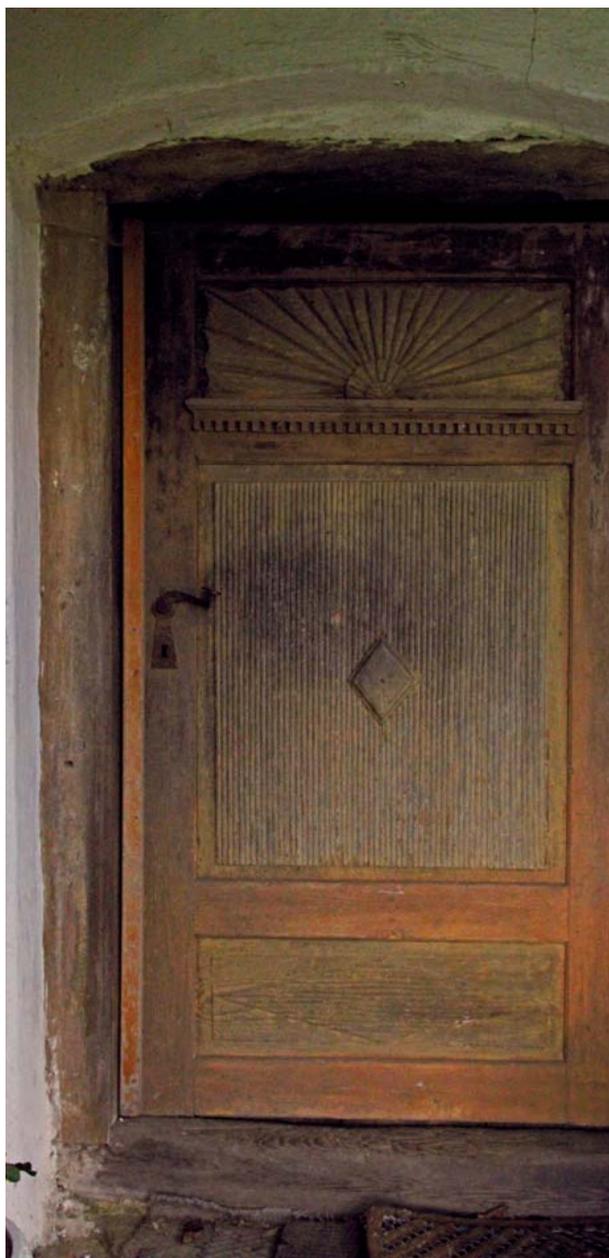
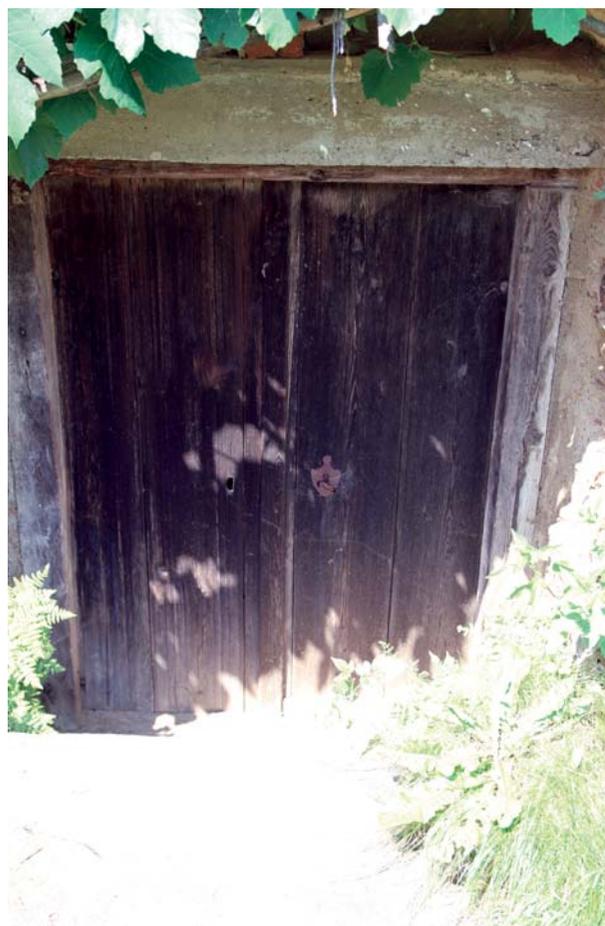
vulgo Marxbauer

Auf der Anhöhe des Steinbergs liegt das noch heute in seiner nahezu **ursprünglichen Form** vorhandene Anwesen *vulgo Marxbauer*, bestehend aus einem Wohnhaus und einem alten (umgebauten) Stadl.

Ein weiterer Umbau erfolgte Anfang des 19. Jahrhunderts mit einem **Austausch des Wandmaterials** im Norden und dem **Einsatz größerer Fenster**.

Im letzten Jahrhundert wurden vor allem an der Südwest-Fassade Änderun-

gen vorgenommen. Dies betraf sowohl kleine Änderungen wie das Einziehen eines **neuen Türsturzes** der Kellertür und den Einbau von **Solarpanelen** auf dem Dach sowie eine neuen **Dachdeckung**, als auch größere Änderungen wie der **Anbau einer Terrasse**, welche über eine das Fenster ersetzende **Tür** in der Stube oder aber über eine außen gelegene Treppe erschlossen werden kann. Auch im Inneren erhielt das Haus Neuerungen, wie beispielsweise eine neue Dusche.

Mit dem Tod der letzten Bewohnerin im Jahr 2005 steht das Haus nun **leer und verfällt**. Die alte Einrichtung (Rauchküche, Sparherd etc.) ist noch vorhanden. Geplant ist, das Haus bis auf den Keller (Naturstein, Gewölbe) **abzureißen und darüber einen Neubau zu errichten**.

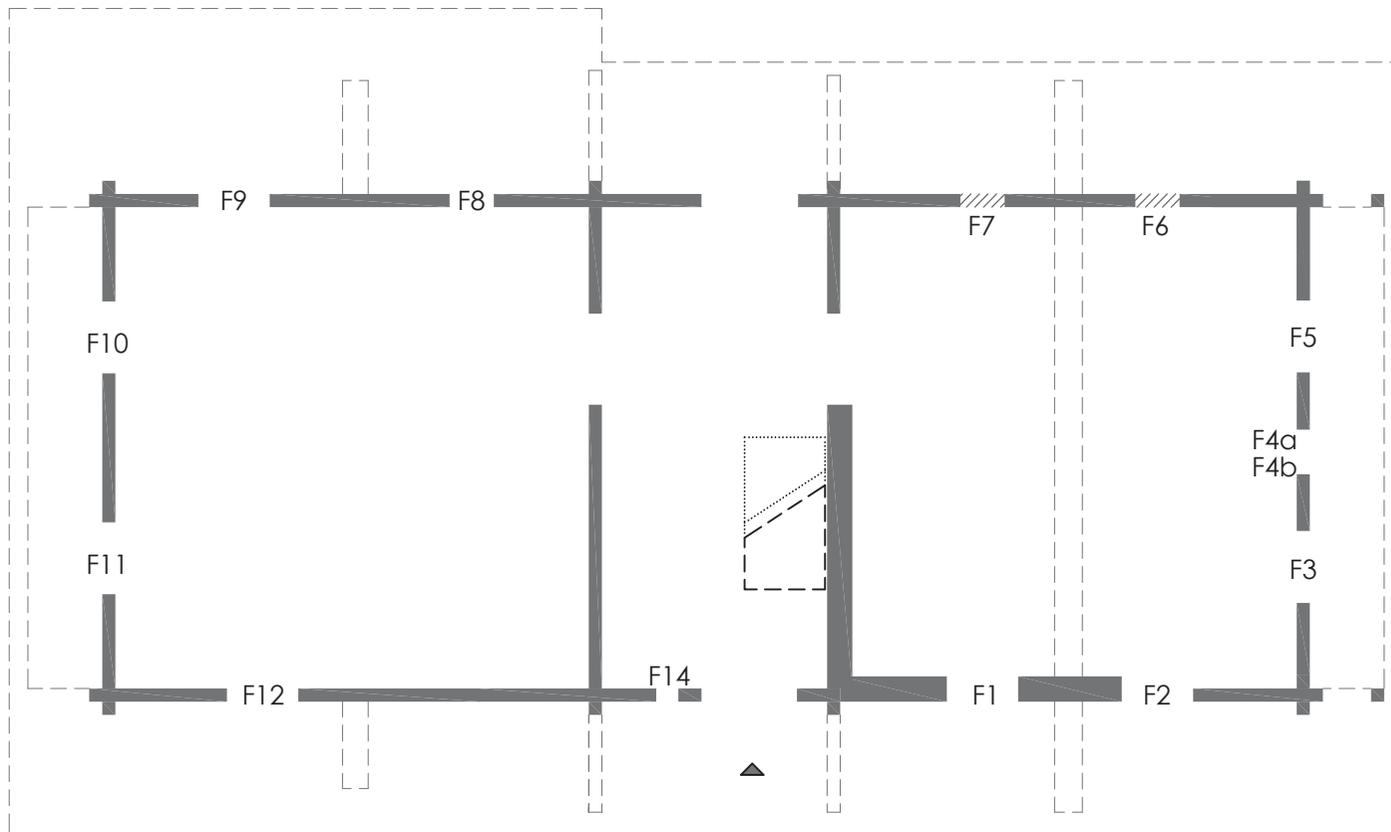
127_Schema Grundriss (St. Martin)

hatte eine Breite von circa 4,75m und vermutlich eine Länge von 12m und wurde von der oberen Hanglage an der **Traufseite erschlossen** [127]. Leider lassen sich die genaue Größe und der genaue Grundriss nicht feststellen.

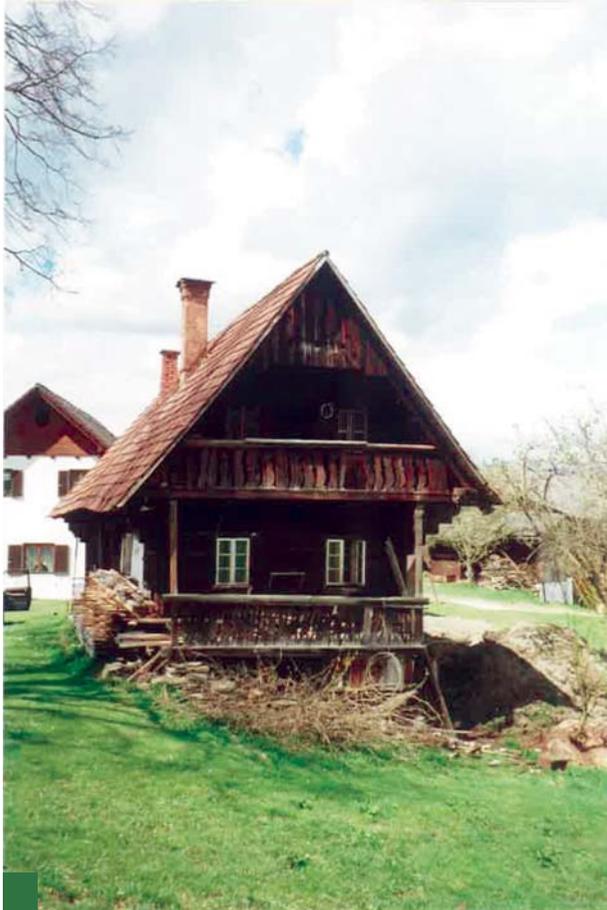
128_rechte Seite (St. Martin)

Durch die Lage am Hang war das Haus auf einen **Sockel** bzw. Keller angewiesen [128]. Die ausreichende Sockelhöhe ermöglichte am ursprünglichen Standort eine **Unterkellerung**. Der Zugang erfolgte von außen über zwei am Hang unterhalb des Gangs gelegene Türen in jeweils **zwei Kellerräume**. Diese wurden als Stall für Kühe, Schafe und Ziegen genutzt³². Der Keller ist heute aufgrund der neuen Lage nicht mehr vorhanden, was eine Proportionsänderung zur Folge hat.

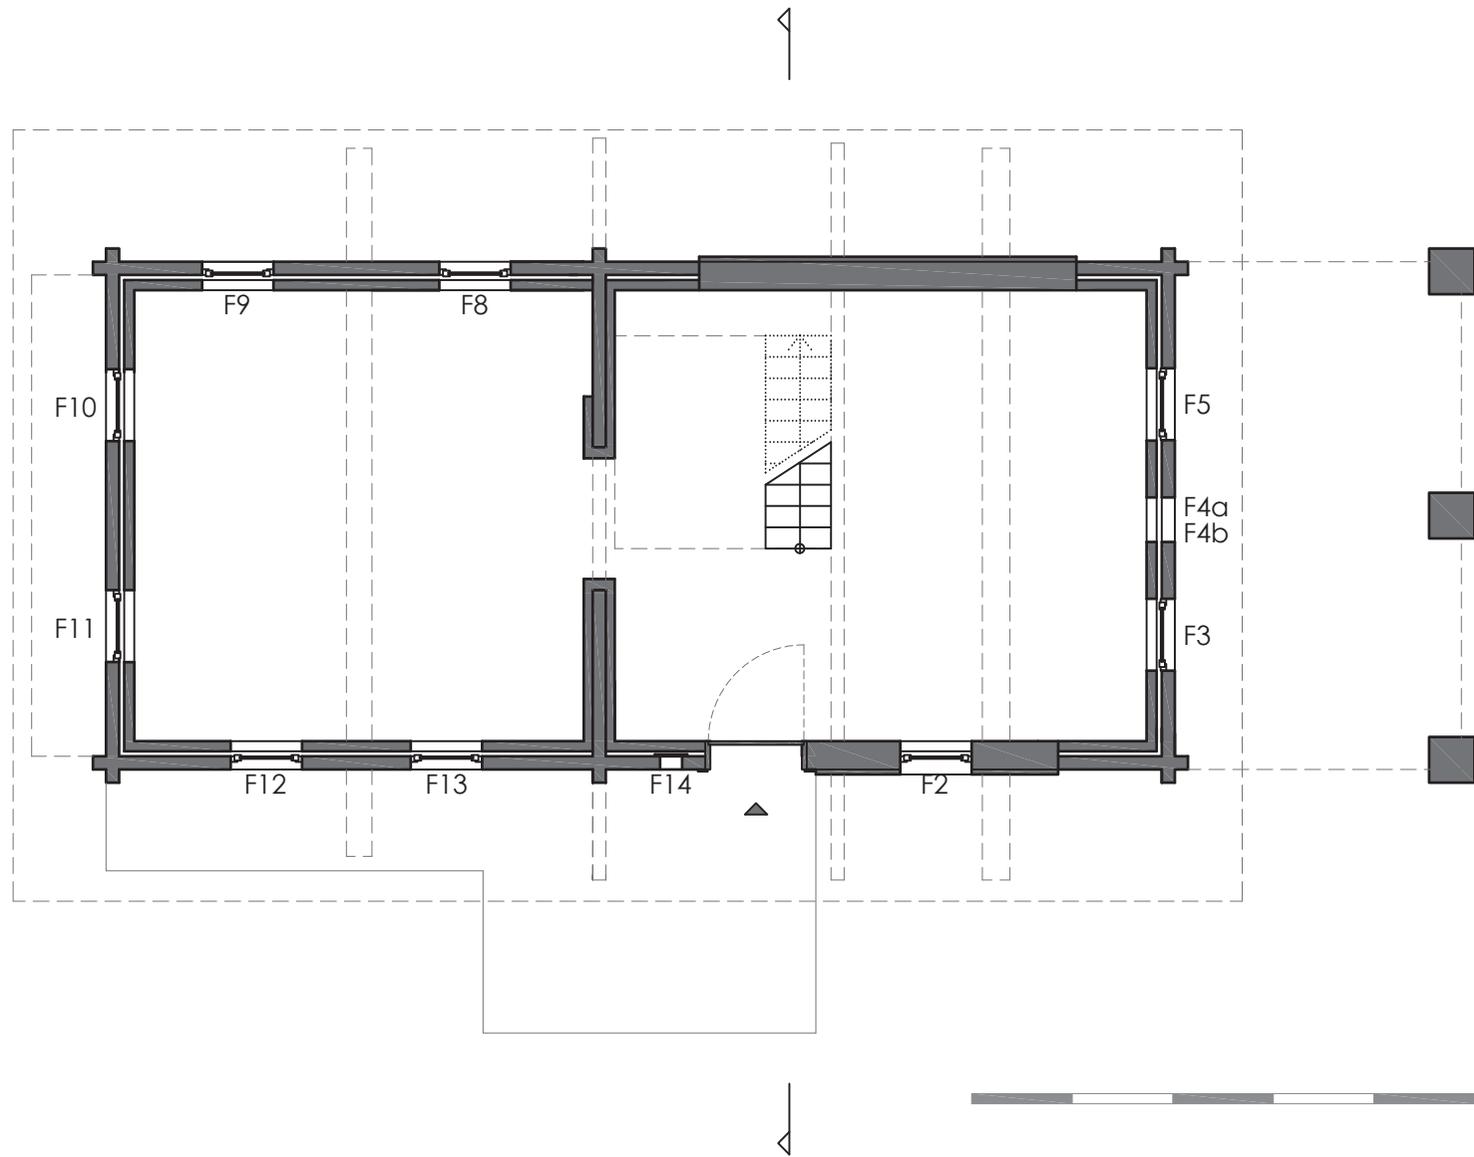
129_Grundriss 1:75 (Teigitschgraben)

Beim Eingang ist nach wie vor rechts eine **Treppe zum Dachgeschoss** eingestellt. Diese liegt annähernd in der Flucht zur Tür und war damals noch mit Brettern vernagelt - heute ist sie offengelassen worden [131]. Eine großzügige Öffnung zum Dachgeschoss hin vermittelt heute zwischen Erd- und Dachgeschoss. Ein Ausbau durch einen Querriegel ist nicht vorhanden. Linkerhand schloss sich an den Flur damals die **Schlafkammer**, rechterhand die **Stu-**

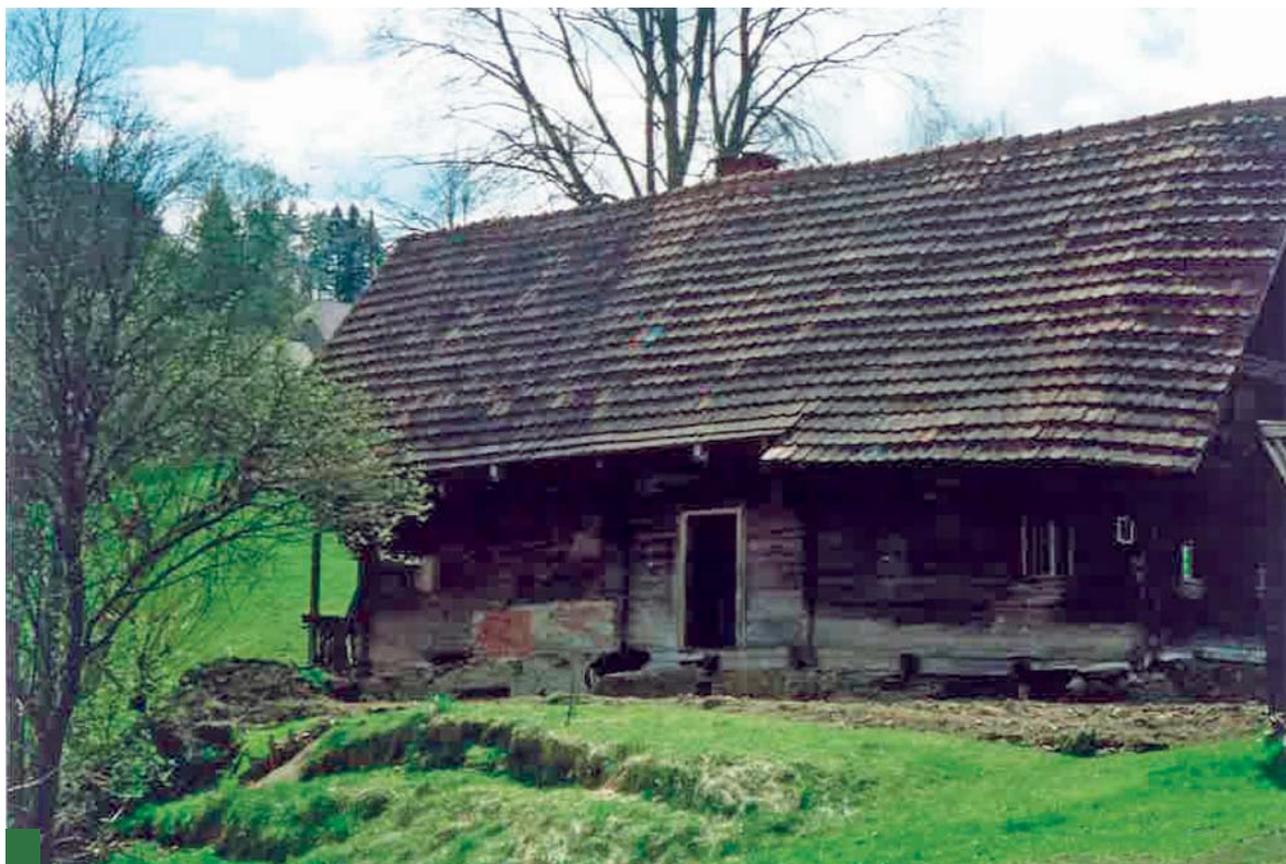
134_Rückseite (St. Martin)

Flurs gelegenen Tür als auch über eine Treppe an der Giebelseite. Bei der Translozierung war das **abgeschleppte Dach** über dem traufseitigen verbreiterten Gang noch vorhanden [134], der Gang selber jedoch nicht mehr. Ob dieser Anbau als Eßgang fungierte ist unklar,

durch Ziegel ausgebessert [134]. Aber auch die während der Translozierung als nicht mehr aufbaufähig eingestufte Rückwand der Stube wurde nun durch eine verputzte Ziegelwand ersetzt [148].

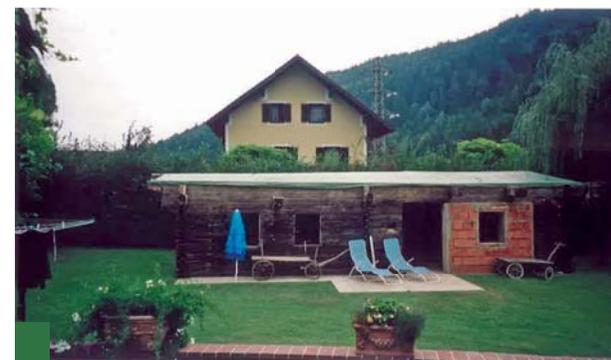
135_Eingangsseite (Teigtischgraben)

zu großen Bodenplatte - übrig geblieben [135]. Weitere „Gänge“ befanden sich beim Haus *vulgo unterer Starchel* als **Balkone an beiden Giebelseiten** im Dachgeschoss [136]; beide durch eine Tür in der Giebelwand zu begehbar. Wahrscheinlich war zunächst nur ein

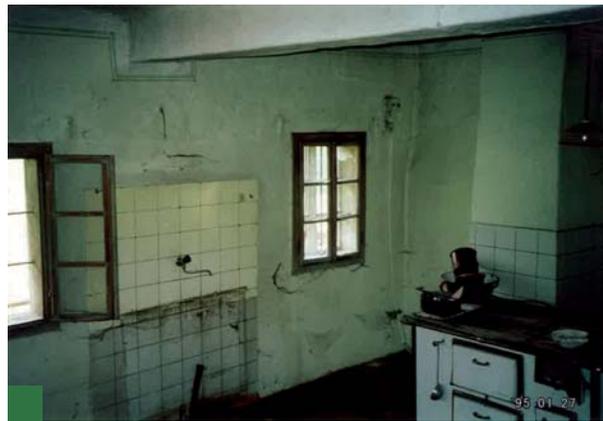
140_Sparherd in der Stube (St. Martin)

Eine allmähliche **Entrauchung** des Hauses ist nicht nachvollziehbar. Hierzu fehlen eventuell darauf hindeutende Nachweise von **Rauchlöchern, Abzügen und dergleichen**. Auch Umbauten im Sinne eines Küchenstubenhauses waren nicht zu finden. Das Herz des Bauernhauses war bis zur Translozierung in der Stube im gemauerten Bereich untergebracht. Ein weißer Sparherd stand direkt an dem mit Ziegel **eingemauerten Kamin** [140]. Auch ein zweiter, kleinerer

zusätzlich **verflieste Stellen** vorzufinden [140], sodass Spritzwasser der Spüle und beim Kochen nicht in den Putz eindringen konnten. Der Putz selber war über die gesamte Wand, die Decke und sogar den Tram gezogen und wenige Zentimeter unterhalb der Decke durch eine Leiste abgesetzt [140]. Diese bauliche Änderung wurde beim Wiederaufbau nicht übernommen.

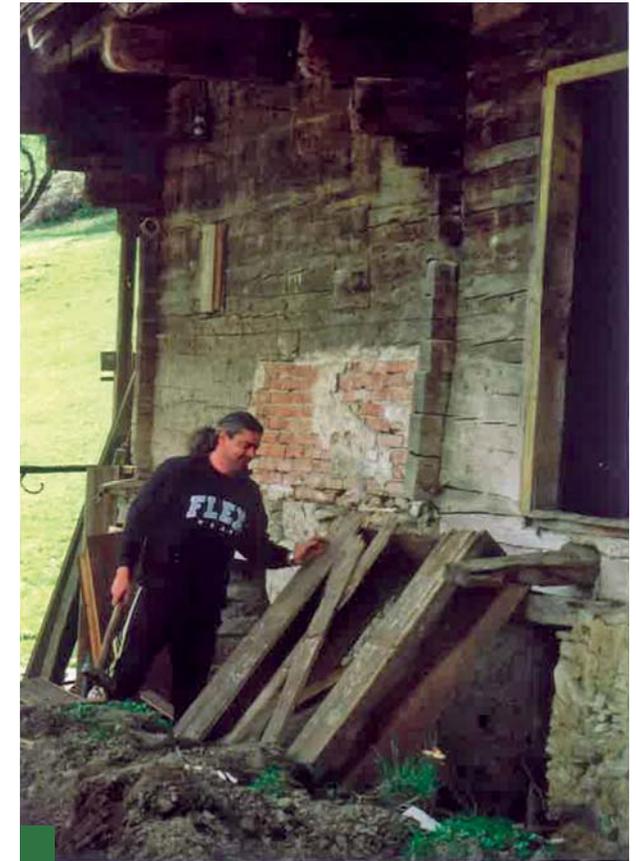
141_Kellereingang und Unterkonstruktion für Gang

nicht so steil, dass keinerlei Aushub anfiel. Auf der dem Berg zugeneigten Seite musste daher Erdreich abgetragen und durch Steine ein **Sockel** errichtet werden. Kleine **Aussparungen** in Größe eines Bruchsteins dienten als „Fenster“ [142]. Die Decke des Kellers wurde durch die eingezogenen Balken, die auch den Gang bildeten, mit darauf liegender Bretterlage gebildet [141].

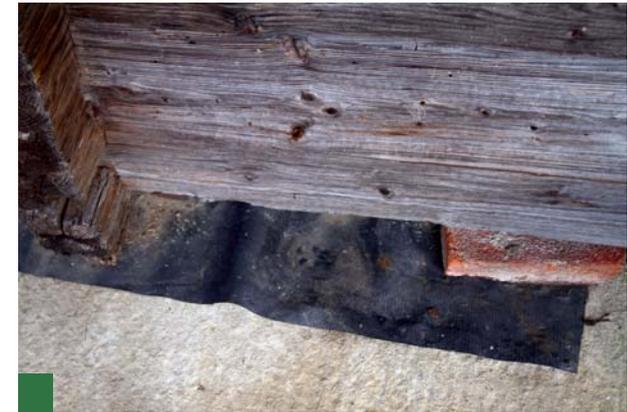
143_Ziegel und Folie, ersetzen“ den Sockel

gewesen. Der durch einen Steinsockel gegebene Schutz vor aufsteigender Nässe in die empfindlicheren Hölzer ist ebenfalls nicht mehr gegeben. Das Gebäude steht heute auf einer **Betonbodenplatte** mit darunter liegendem **Streifenfundament** [105]. Der Höhenausgleich der unterschiedlichen Balkenlagen ist momentan noch durch Ziegel überbrückt. Eine auf die Bodenplatte gelegte **Abdichtungsfolie** „ersetzt“ den Steinsockel in seiner Funktion als Feuchtigkeitsschutz [143].

wäre neben den **funktionalen** (Raumhöhe) und **gestalterischen** (Proportion) auch aus rein **bauphysikalischen Gründen sinnvoll**. So steht nun zwangsweise die Holzwand direkt auf der Bodenplatte bzw. auf einer Lage Ziegel auf und ist lediglich mit einem kleinen Stück Abdichtungsbahn von dieser getrennt. Nur der große Dachüberstand hat bislang verhindert, dass der untere Holzbalken, der sowieso nicht so wetterfest wie der ursprüngliche Schwellenkranz ist, nicht dem ständigen Wechsel von Feuchte und Trockenheit in extremem Maße ausgesetzt ist. Dies stellt **keine Dauerlösung** dar und muss bei weiteren Arbeiten berücksichtigt werden.

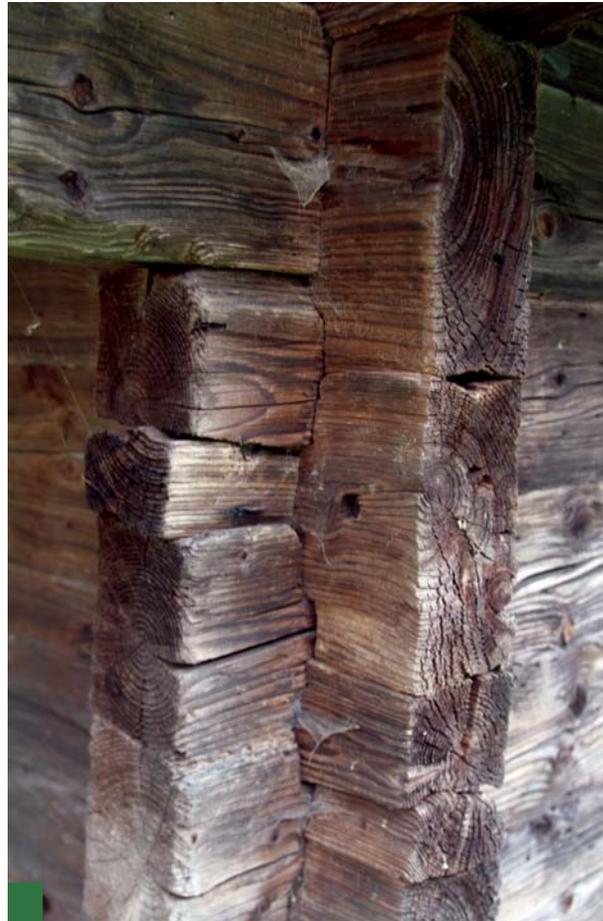
144_Blockbauweise mit Verkämmung

Über dem einstigen **Steinsockel** befand sich beim *vulgo unteren Starchel* in St. Martin noch ein **Schwellenkranz**. Dieser ist aufgrund seiner schadhaften Substanz nicht mehr zum Einsatz gekommen. Über diesem ersten Kranz stapelten sich mittels Verkämmung allseitig behauene **Holzbalken** aus Fichte [144]. Die zehn bis 27 Zentimeter hohen und 13 Zentimeter starken Balken sind vor allem an den Enden und an den Öffnun-

gen mit **Holzdübeln** verbunden, stehen um circa eine Balkenbreite hervor und bilden die sogenannten **Wettköpfe** aus. Diese finden sich ebenso bei den Zwischenwänden wieder. Zur Abdichtung der Fugen zwischen den Balken dien-

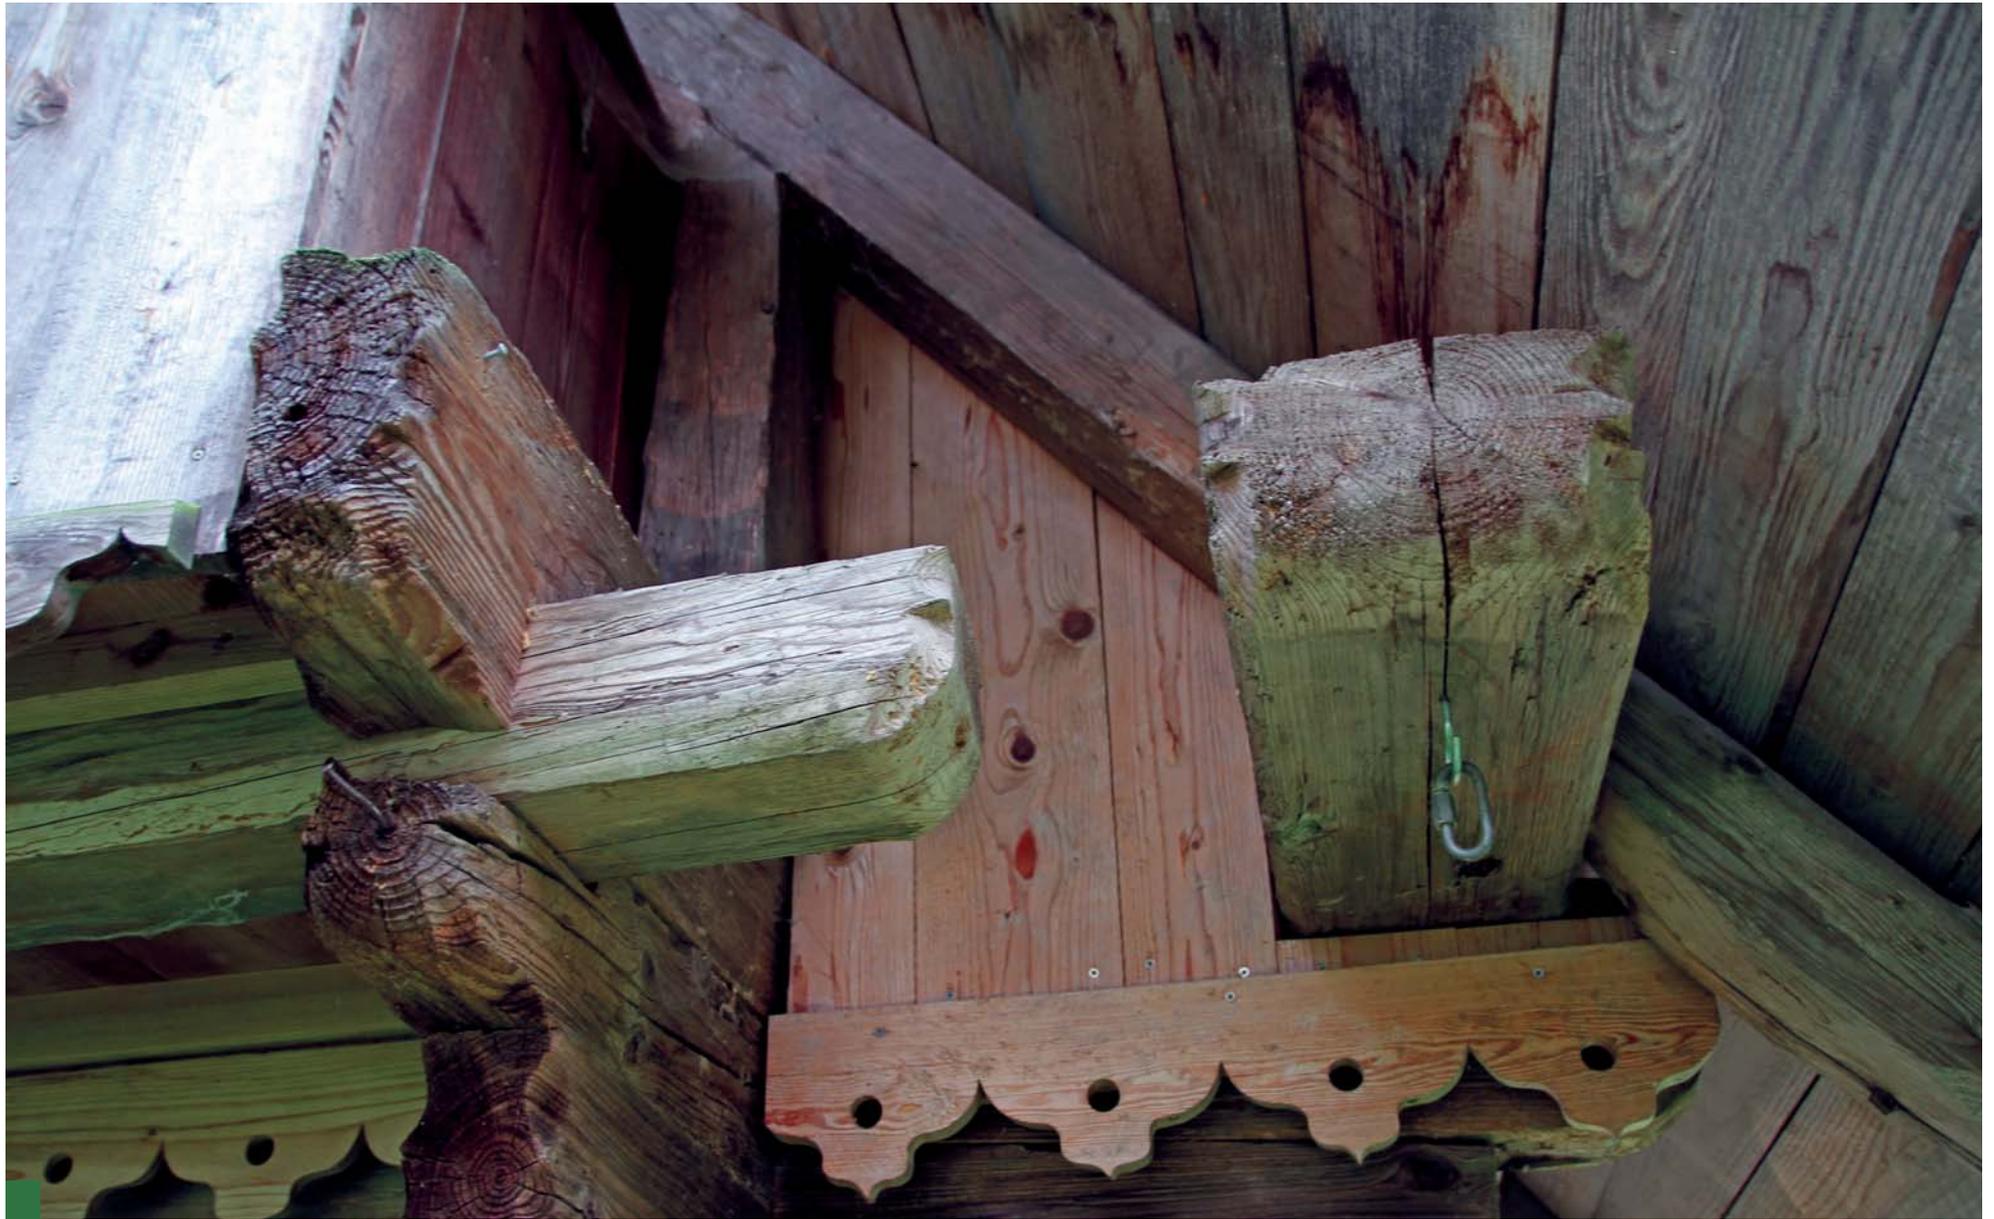
146_einfache Fußfette (Teigischgraben)

te **Moos**, welches beim heutigen Bau gänzlich fehlt. Die Blockbaukränze bilden auch heutzutage die Grundstruktur des 4,75 mal 10,6 Meter großen (ohne Carport) Hauses. Die **letzten vier Kränze** stehen, wie typisch für das weststeirische Bauernhaus, jeweils ein Stück weiter hervor und ermöglichen sowohl den traufseitigen Dachüberstand als auch Auflagermöglichkeit für die Balkone des Dachgeschosses [145]. Die frühere Konstruktion stimmt jedoch mit der heutigen in keinsten Weise mehr überein. Es fehlt sowohl die ursprünglich doppelte Fußpfette als auch das Überkreuzen der Balken, die beidseitig auf den auskragenden Wettköpfen aufliegen. Zudem lagert der Flugsparren nicht wie üblich - und auch damals so errichtet - auf dem giebelseitigen auskragenden Auflager, sondern auf dem traufseitigen auf und ist daher kein „Flug“sparren mehr [146].

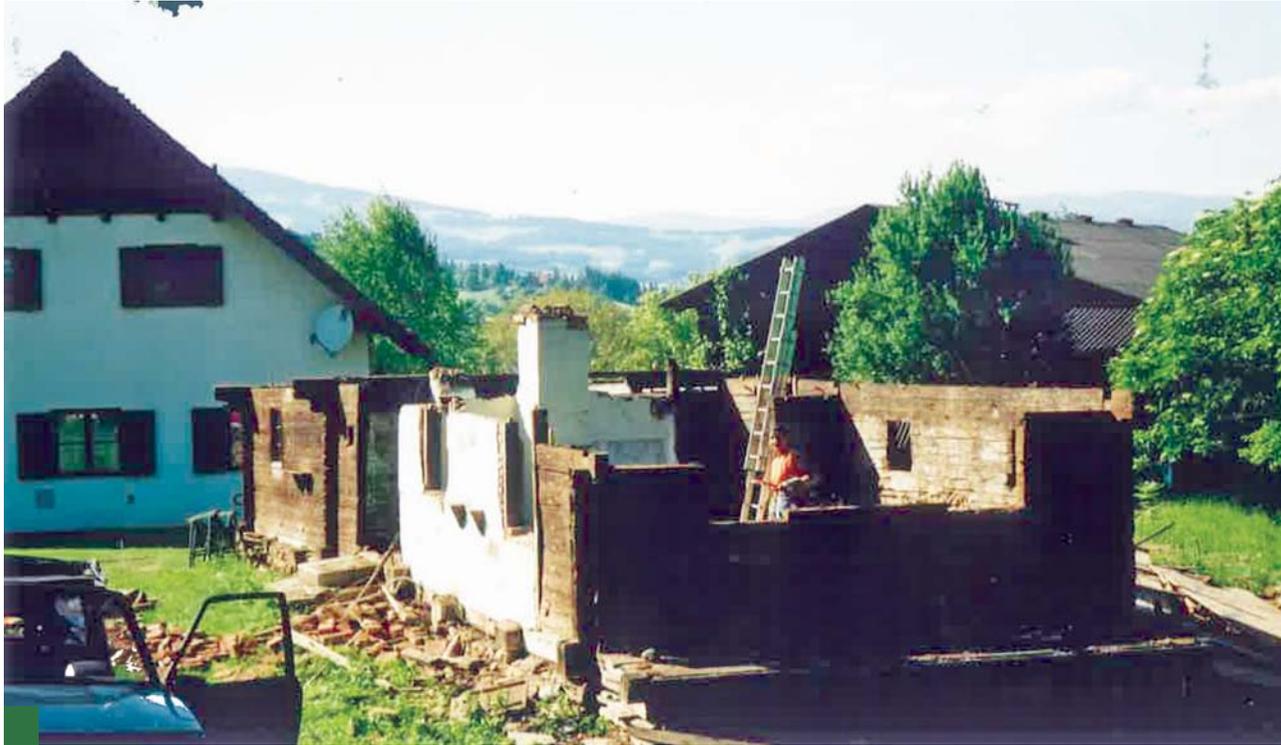
147_half abgetragenes Haus (St. Martin)

ke, zur Schlafkammer hin abtrennende Wand. Die rechte Wand war aufgrund der Feuerstätte zur einen Hälfte gemauert und zur anderen Hälfte aus Holz. Dies gilt ebenso für die Eingangsseite, wo der Blockbau ab der innen hinzustoßenden Wand ebenfalls gemauert war und damit ein **gemauerter Winkel** ausgebildet wurde [147]. Unmittelbar an

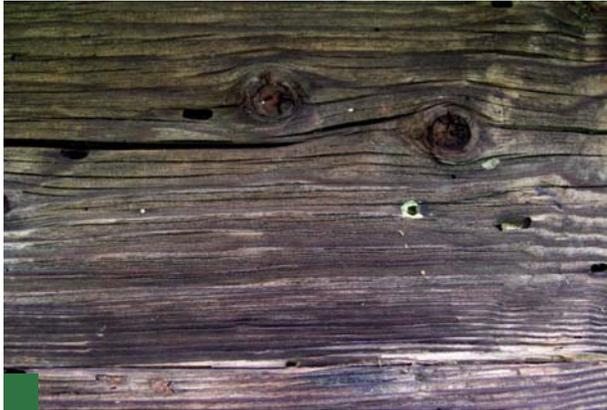
149_Risse und Holzwurmspuren

Als weitere Schadstellen sind **Risse** in den Holzbalken, die durch den ständigen Wechsel zwischen Trockenheit und Feuchte entstanden sein müssen, zu nennen [149]. Sie stellen keine Beeinträchtigung dar. Das Holz weist eine typisch gealterte Farbe in einem **grau-braunen Ton** auf. Auffällig sind an der Westseite eingelassene, quadratische Löcher im untersten Bereich der Wand [150].

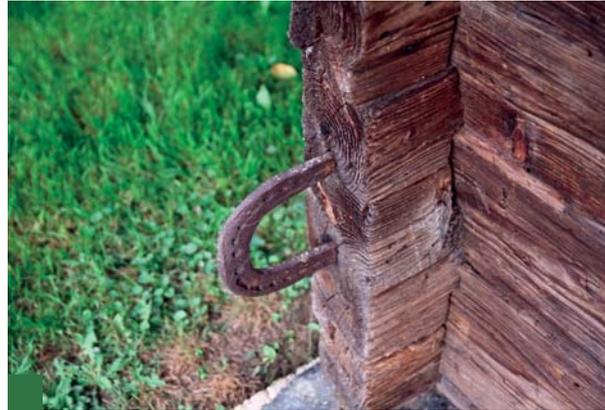
151_Hufeisen als Anbindemöglichkeit

Ebenfalls an der Westseite befindet sich ein in die Wettköpfe eingeschlagenes **Hufeisen** [151], welches eventuell für das Anbinden eines Hundes oder eines Pferdes genutzt wurde. Auch sind alte **Nägel** in den Wänden verblieben und

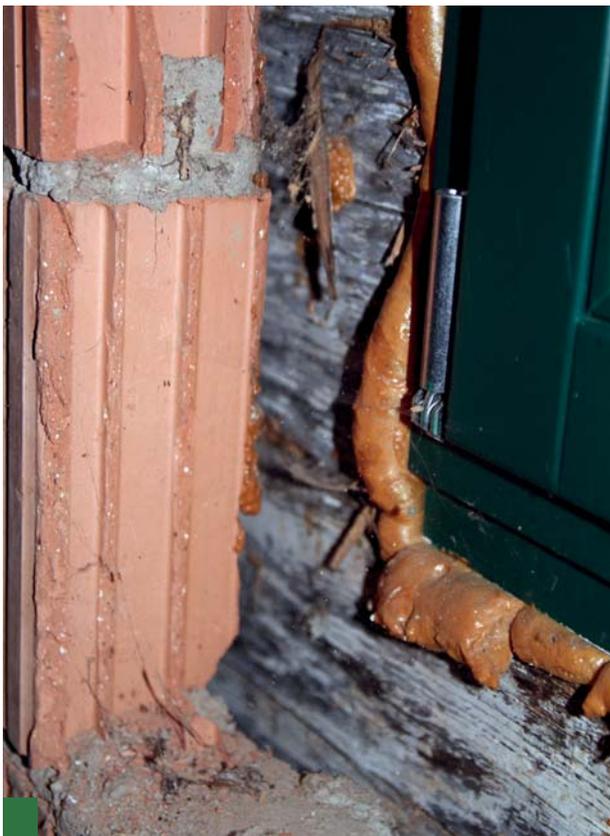
155_innen vorgesetzte Ziegelschale

Alle Holzwände wurden mit der Translozierung innenseitig mittels eines zehn Zentimeter dicken **Ziegelmauerwerks verstärkt**, welches in fünf Zentimeter

Abstand zur Holzwand steht [155]. So ist im Inneren von der alten Blockwand nichts mehr erkennbar. Die Fenster wurden, bis auf jenes direkt neben der Tür, mit einem **Ziegel-Rundbogen** versehen, welcher nicht typisch ist [156]. Die einzige Trennwand im Erdgeschoss ist heute ebenfalls aus Ziegeln hergestellt worden [157]. Lediglich einige Holzbalken wurden vom Ziegel ummantelt und sind noch in der Wand vorhanden.

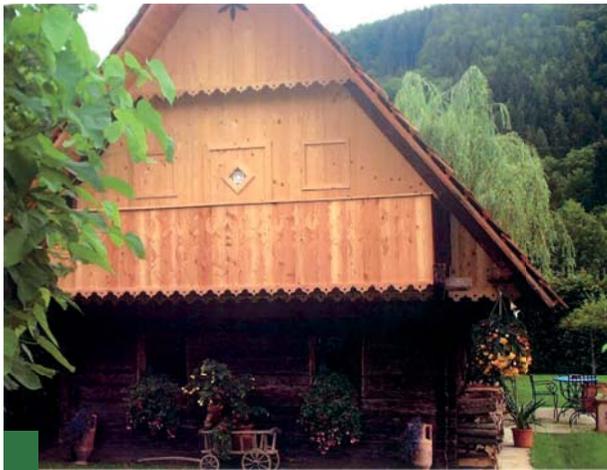
158_neu verschalte Giebel (Teigitschgraben)

Das Dachgeschoss besteht nicht aus Blockkränzen, sondern wird wie üblich durch die senkrecht verschalte Dachkonstruktion gebildet. Die **Giebelscha-**

lung wurde bei der Translozierung neu erstellt [158]. Auch beim Bauernhaus *vulgo unterer Starchel* wurde der Giebel **abgesetzt**, jedoch nur in einfacher Form in Höhe des Querbalkens. Die obere Schalung liegt außen auf dem Kehlbal-

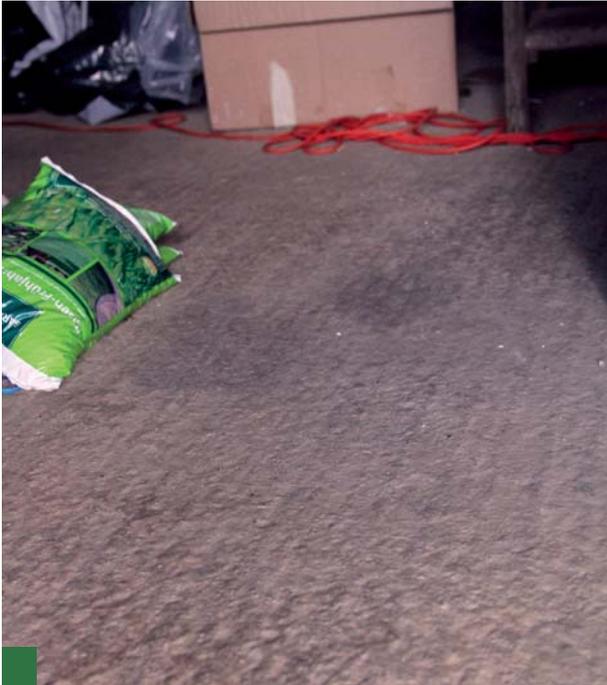
161_Boden Erdgeschoss: Beton (Teigitschgraben)

Im heutigen Erdgeschoss befindet sich lediglich der im Rohbauzustand belassene **Betonboden** der Bodenplatte [161]. Der **ursprüngliche Holzboden** wurde entfernt [162]. Pflastersteine bilden den Untergrund des Stellplatzes für den PKW [163]. Der darüber liegende Balkonboden ist mit stumpf aneinander gefügten

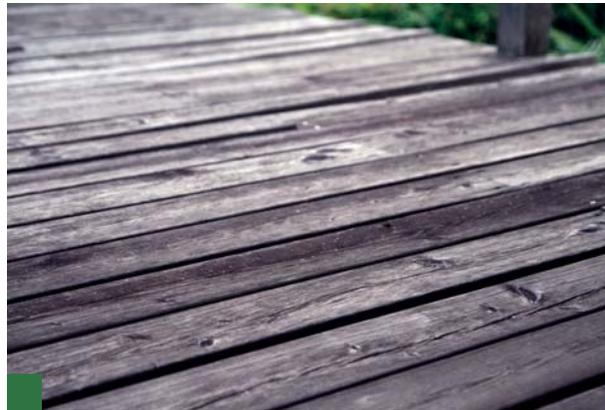
164_Boden Balkon: Holz (Teigitschgraben)

Brettern gebildet worden [164]. Ebenso lediglich **stumpf** aneinander gelegt und daher zum Teil eine sehr wackelige Angelegenheit sind die **Bohlen** im Obergeschoss, welche auf den Wänden und den **Trämen** aufliegen. Dies kann auf

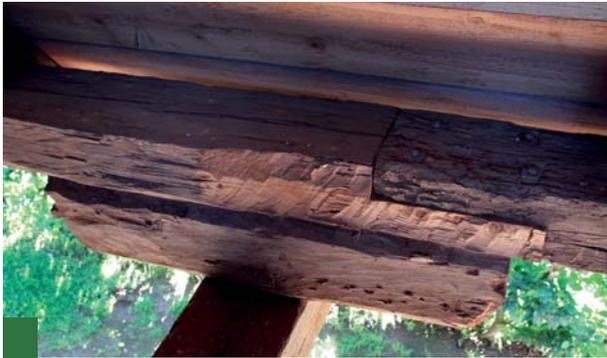
172_verblattete Fußpfette und Konsolholz

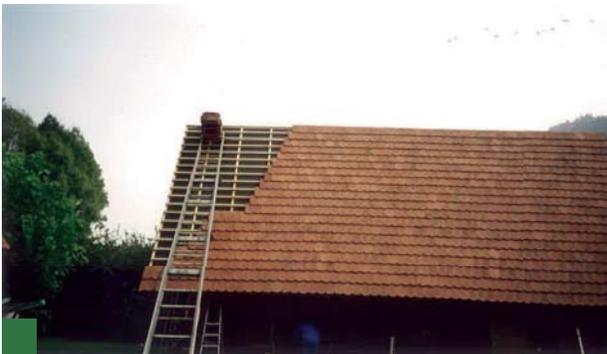
173_alte Ziegel werden neu verlegt

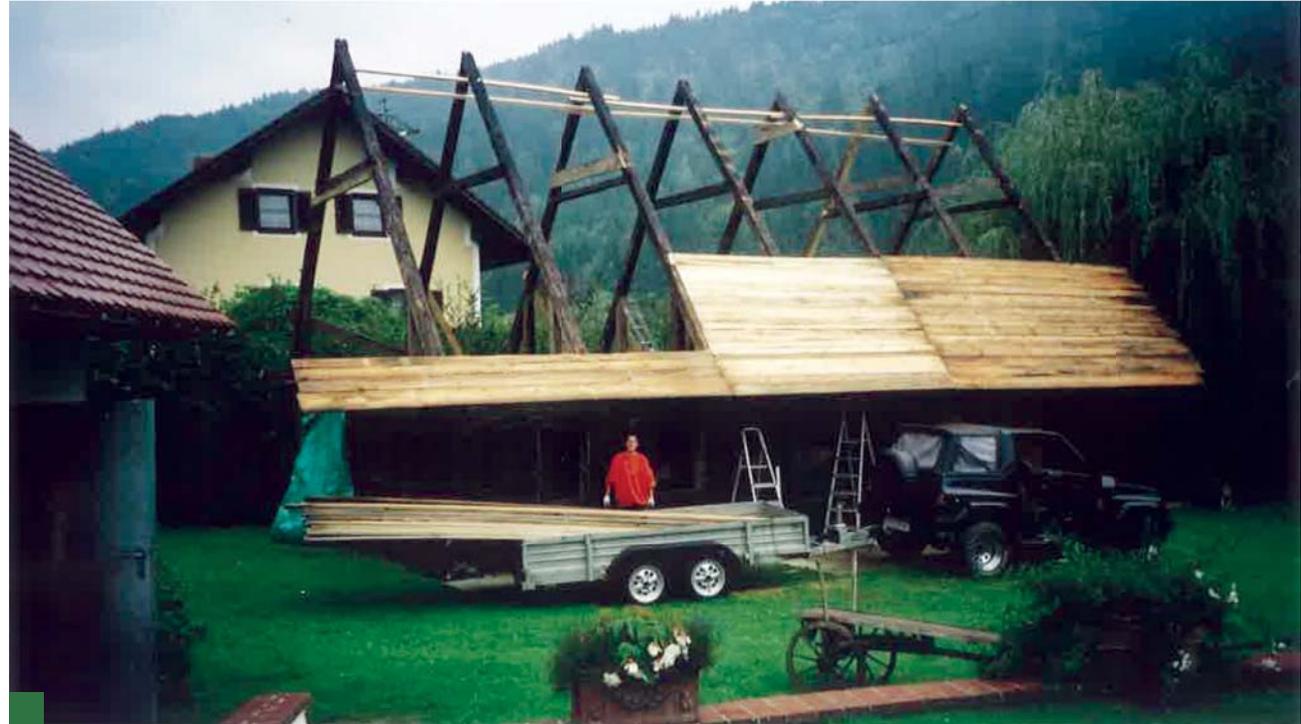
174_neue Bretterlage für das Dach

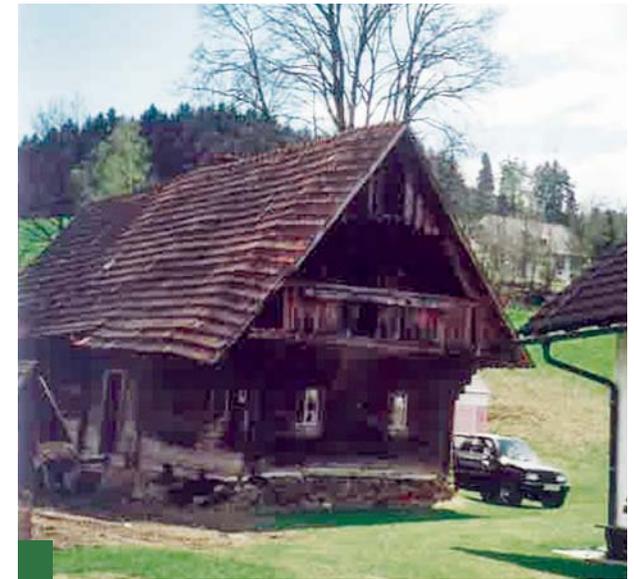
175_linke Seite (St. Martin)

zwei an der Längsseite, welche die **Eingangstüren** zum Flur bildeten und zwei an den Querseiten im Giebel, welche den **Zugang zu den Balkonen** ermöglichten [175]. Auch die Schlafkammer

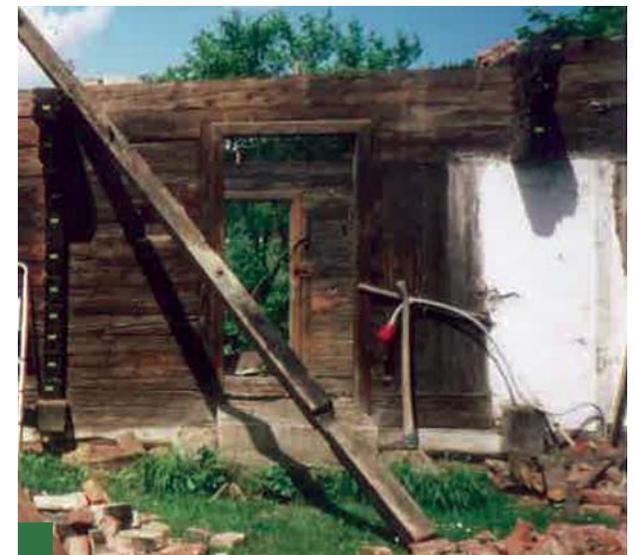
176_durchgehender Mittelflur (St. Martin)

Zwei Steher und ein querliegender Balken bildeten die Türöffnung auf der hinteren Seite des Erdgeschosses; ein

Rahmen war davor gesetzt [176]. Die „repräsentative“ Fronttür hatte zudem außen einen Rahmen, war aber im Grunde genauso ausgebildet. Zwei Steher stützten die darüber liegenden

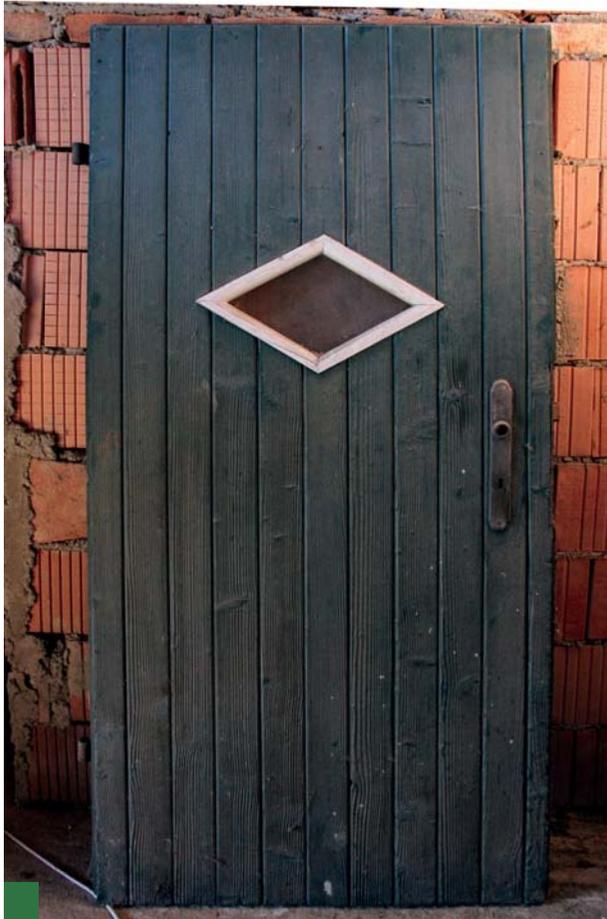
177_ursprünglich hintere Tür

Tür zum Gang hin vor der Translozierung noch in natura belassen und lediglich eine **Raute** mit einem **Fenster** abgesetzt, so ist die Tür heute grün gestrichen - die Raute erhielt eine weiße Farbgebung

[177]. Zum Einsatz ist die Tür jedoch nicht gekommen. Sie lehnt momentan ohne Nutzen im Bauernhaus an der Trennwand. Die ursprüngliche Eingangstür wurde in einer Kopie, bestehend aus einer Spanplatte mit aufgedoppelten, in einer **Raute verlegten Brettern**, die abwechselnd grün und weiß gestrichen sind, wieder eingesetzt [178]. Die **S-Bänder** [179] sind abgeschnitten worden und dienen nur noch der Zierde, ebenso wie die außen auf die Tür gesetzten **Schrauben** [179]. Der **Griff** der Tür ist in einer neueren Form ebenso auf das Türblatt aufgebracht worden [180]. Das **Schloss** wurde jedoch nicht mit über-

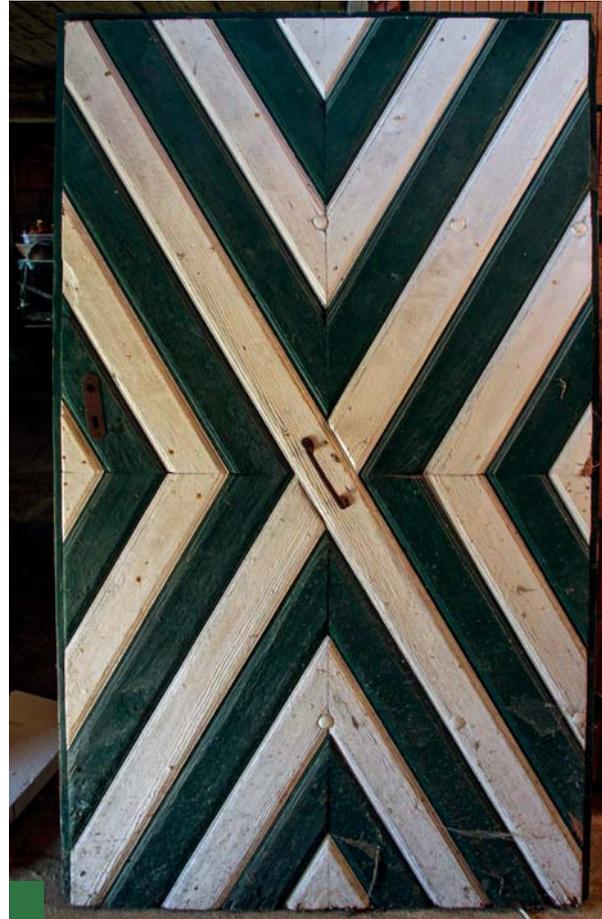
178_ursprünglich vordere Tür

ßer Anstrich. Gerade die Eingangstür ist dabei fein ausgearbeitet worden. Hier wechseln sich die im **Rautenmuster** verlegten, mal grün und mal weiß gestrichenen Bretter ab [178].

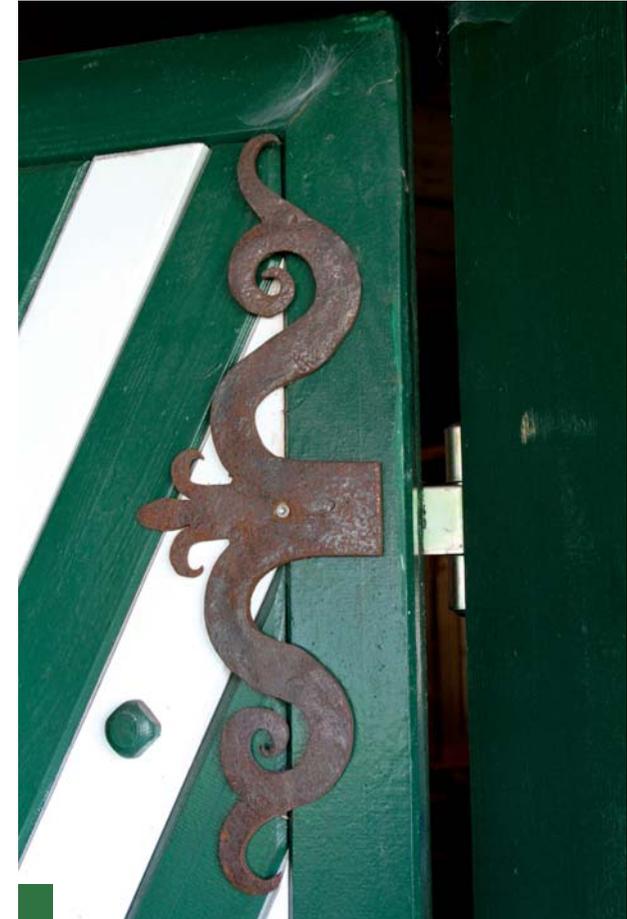
179_S-Bänder und Schrauben als Zierde

Die andere **Tür** wurde **analog** zu ihrem alten **Vorbild** hergestellt. Schade ist die Verwendung der alten Scharniere, der S-Bänder und der Schrauben als **reines Deko-Mittel**.
