Ungenutzt und umgenutzt

kritische Betrachtung des Umgangs mit dem Bestand der weststeirischen Bauernhäuser des 17./18. Jahrhunderts

MASTERARBEIT

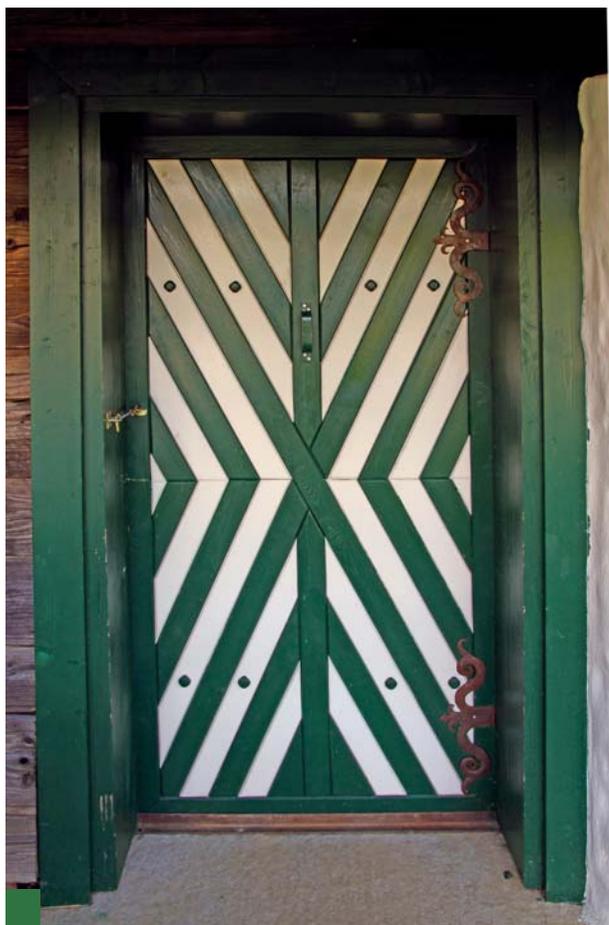
180_neue, vordere Tür

[177]. Zum Einsatz ist die Tür jedoch nicht gekommen. Sie lehnt momentan ohne Nutzen im Bauernhaus an der Trennwand. Die ursprüngliche Eingangstür wurde in einer Kopie, bestehend aus einer Spanplatte mit aufgedoppelten, in einer **Raute verlegten Brettern**, die abwechselnd grün und weiß gestrichen sind, wieder eingesetzt [178]. Die **S-Bänder** [179] sind abgeschnitten worden und dienen nur noch der Zierde, ebenso wie die außen auf die Tür gesetzten **Schrauben** [179]. Der **Griff** der Tür ist in einer neueren Form ebenso auf das Türblatt aufgebracht worden [180]. Das **Schloss** wurde jedoch nicht mit über-

nommen. Stattdessen sichert ein Haken die Tür im Rahmen [180]. Die alten Scharniere sind im Inneren am Steher belassen worden, haben jedoch keinerlei Nutzen [181]. Die Schwelle wird von einem **Eisenwinkel** gebildet, an dem die Tür ihren Anschlag findet [180]. Der Sturz ist mit einem **Ziegelsturz** ausgeführt worden [181]. Ein Holzbrett liegt darunter. Die Tür ist mittels **Montageschaum** in die Wand eingebracht worden.

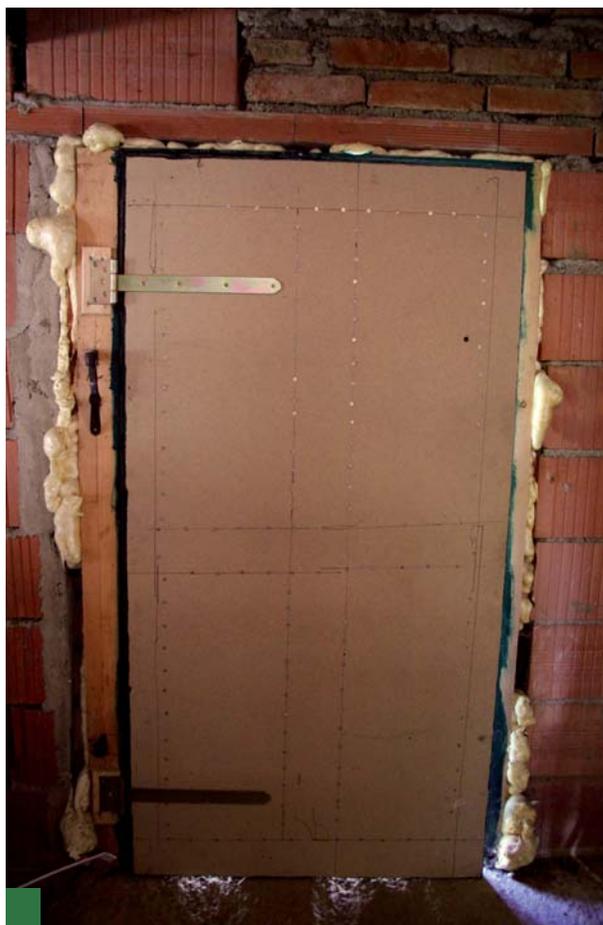
181_neue, vordere Tür, Innenansicht

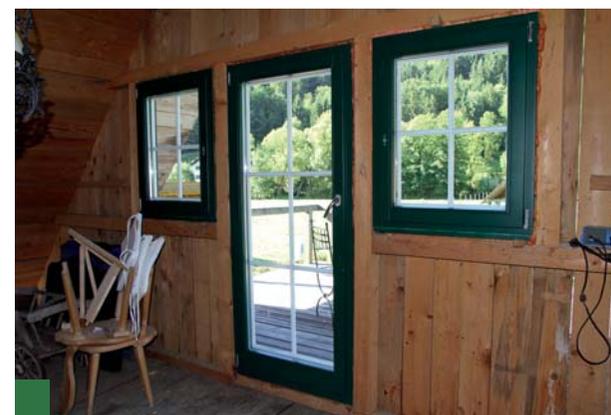
182_neue Tür und Fenster im Dachgeschoss

Die Türen im Obergeschoss, beides **Balkontüren** und völlig baugleich, sind **neu** angefertigte Türen in grünem Farbkleid mit weiß abgesetzten Sprossen in **sechsfacher Unterteilung** [182]. Sie sind ebenso wie die Fenster mit **Thermoverglasung, Dreh- und Kippfunktion** sowie neuen Beschlägen ausgestattet.

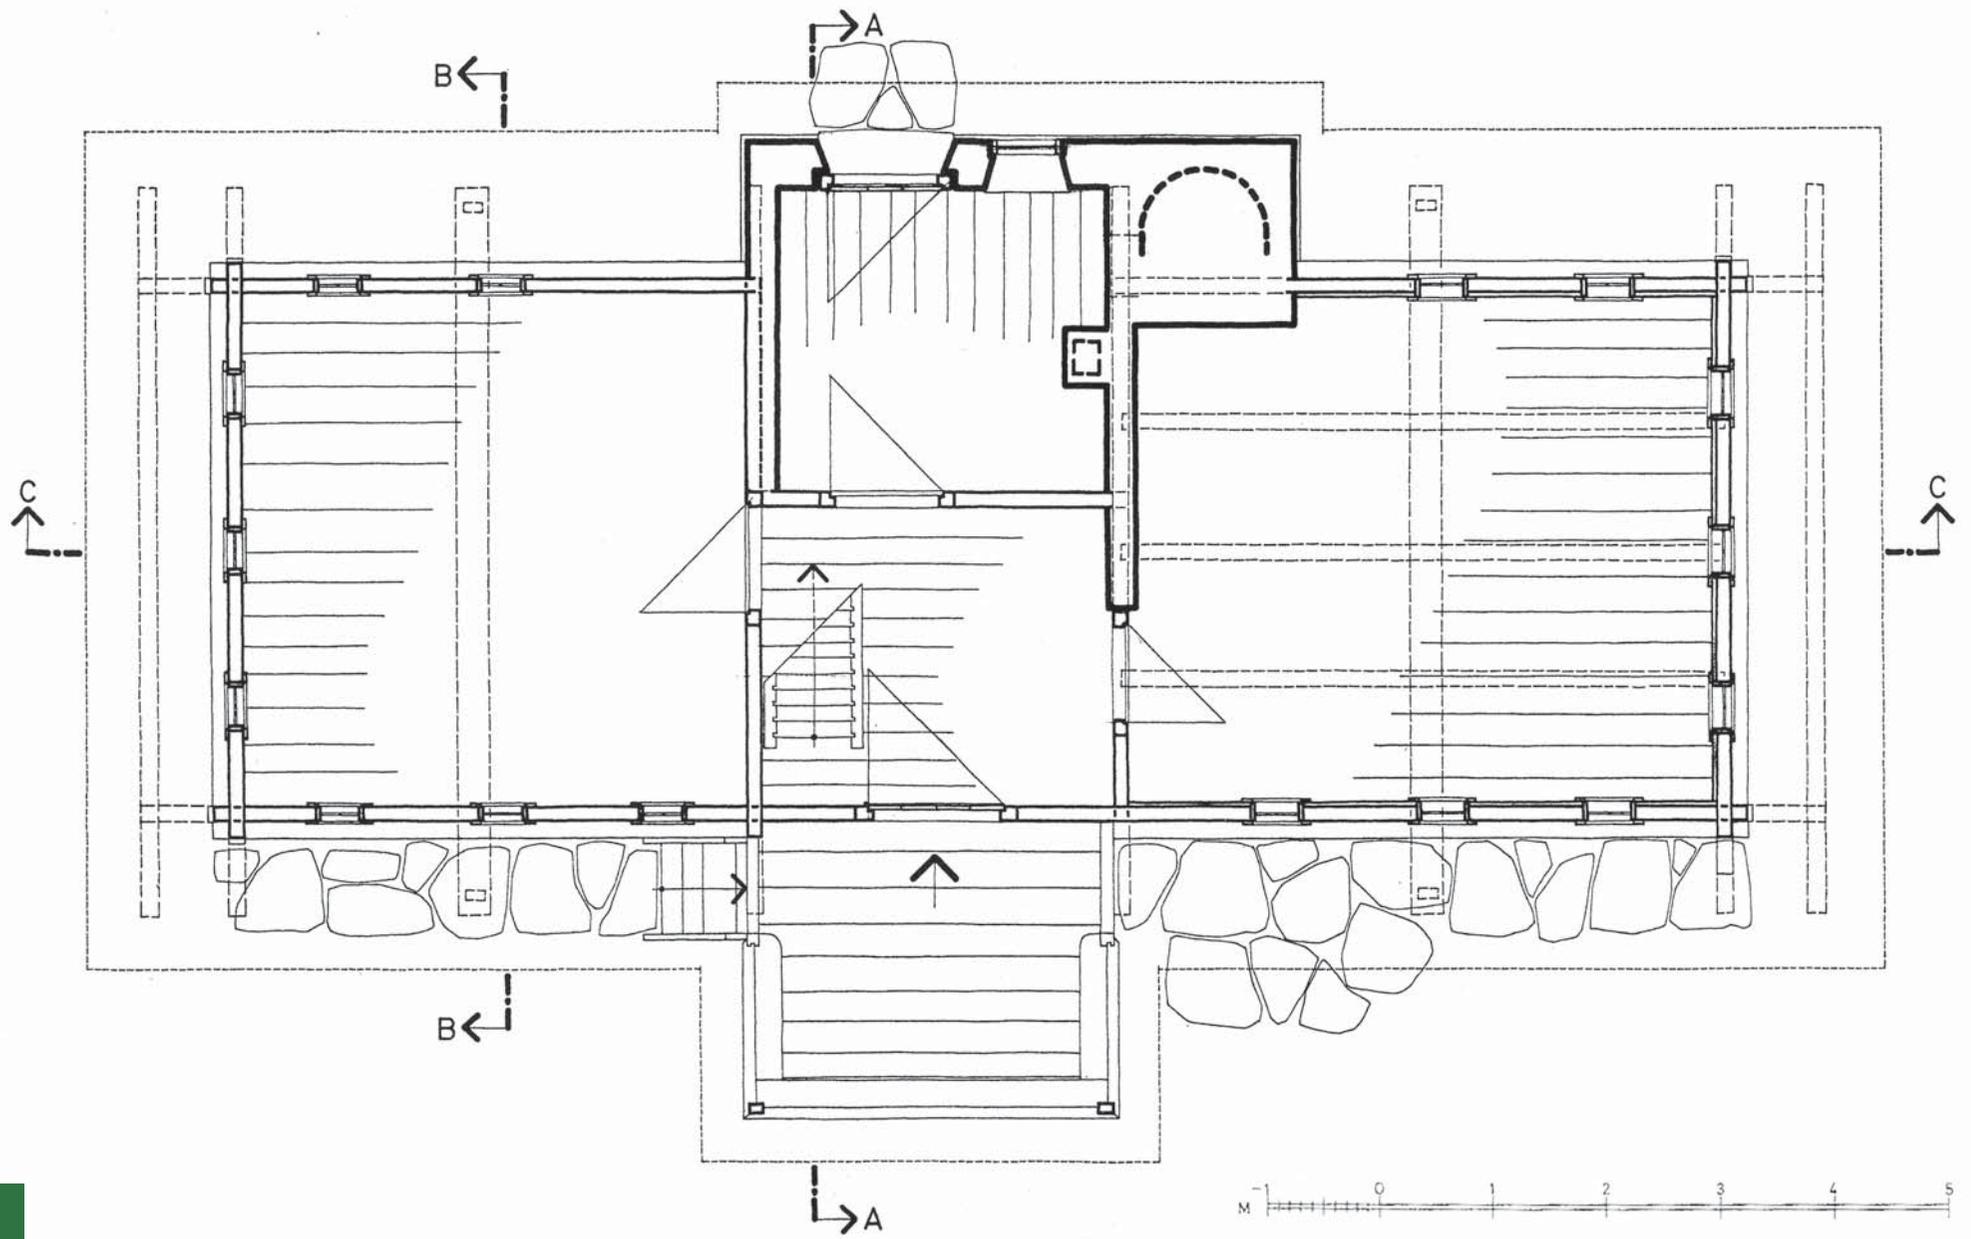
190_vulgo Thommi, Grundriss EG

Der typische **Grundriss** ist dreiteilig, wie bei *vulgo Thommi* ursprünglich auch. Dieser kann durch Umbauten (Wiederkehr, Verlegung der Küche) leicht verändert sein, seine Dreiteiligkeit bleibt jedoch immer ablesbar [190]. Dem Mittelflur schließen sich links und rechts die Räume (Stube und Kammer) an. Bei *vulgo Thommi* zeigt sich diese Dreiteiligkeit zusammen mit einem in den hinteren Flurteil verlagertem Raum, der nun den Wirtschaftsraum mit Backofen beheimatet. Solche Anbauten sind meist - wie auch bei *vulgo Thommi* - in Mauerwerk ausgeführt [190, 192, 197]. *Vulgo unterer Starchel* hat seine Dreiteiligkeit durch den Wegfall einer Innenwand und dem Zusammenschieben des gesamten Gebäudes völlig verloren. Einen typischen Mittelflur gibt es nicht mehr [Anhang L]. Auch sind eventuelle Bauphasen/

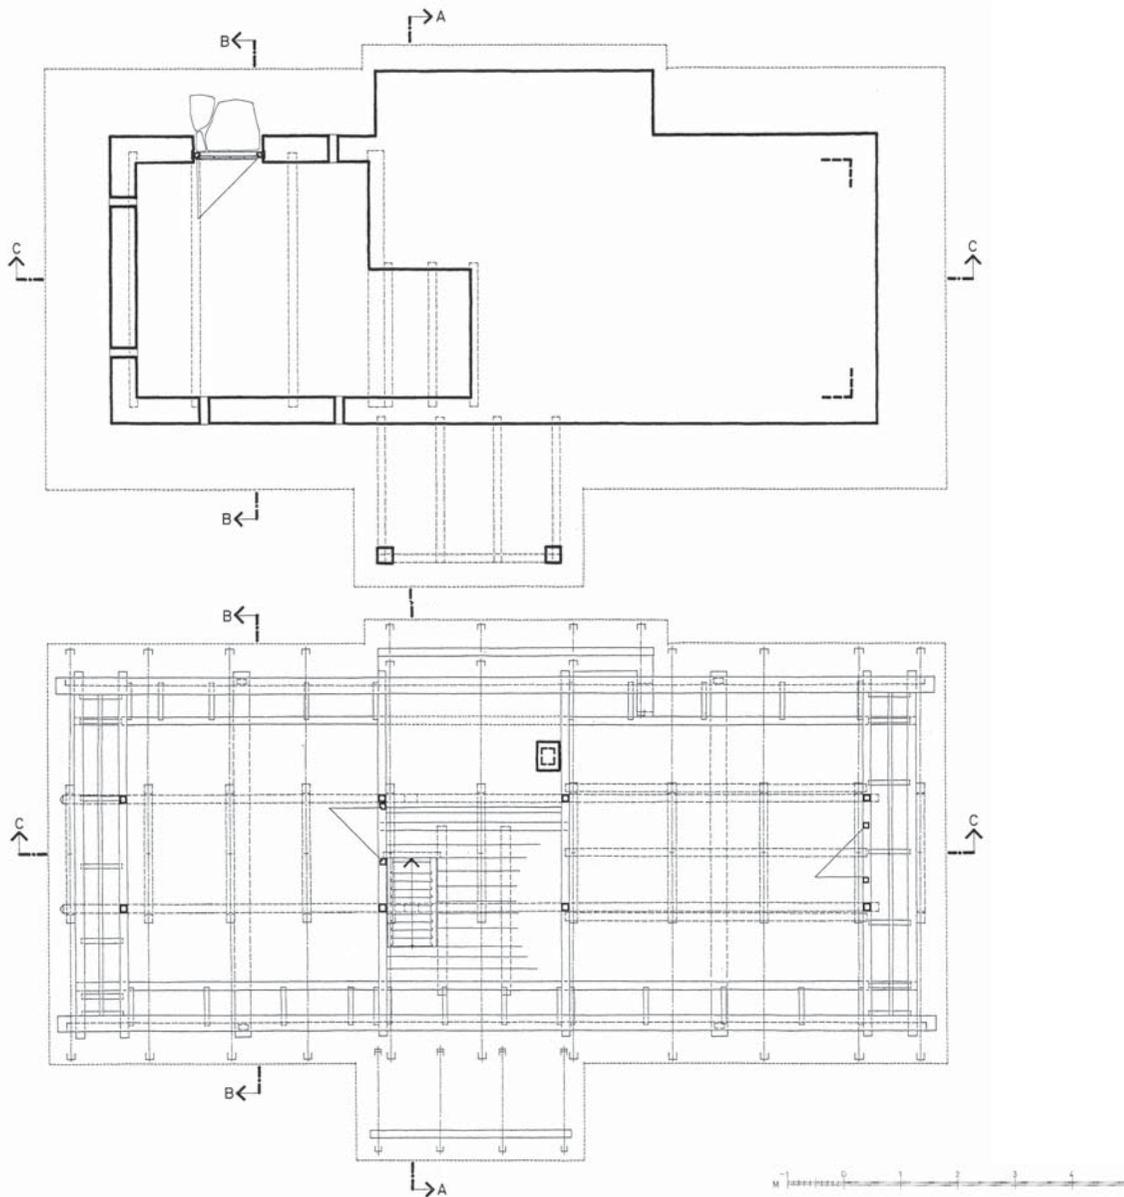
191_vulgo Thommi, Grundriss KG und DG

ler beginnt. Dieser bildet, zusammen mit dem darüber liegenden Schwellenkranz eine resistente Basis und schützt die darüber aufgehende Wand unter anderem vor Nässe. Bei *volgo Thommi* ist der Sockel aus Naturstein in Mörtelbindung ausgeführt und der stärkere Schwellenkranz kragt über die darüber in Verkämmung verbundenen Balkenlagen etwas weiter aus. Die letzten Balken kragen ebenfalls Stück für Stück aus und bilden, zusammen mit den Deckenträmen, das Auflager für die fliegende, doppelte Fußfette und den Flugsparren [49, 190, 195-197]. Hierdurch ist der typische, große Dachüberstand möglich. Dieser systematische Aufbau aus auskragenden Balken der Wand, darauf liegenden Pfetten, die sich überkreuzen und der sich wiederum darauf stützenden Dachkonstruktion scheint bei der Translozierung des *volgo unterer Starchel* nicht ganz verstanden worden sein oder ist ignoriert worden. Die auskragenden Balken sind zwar geblieben, doch liegt auf ihnen lediglich eine

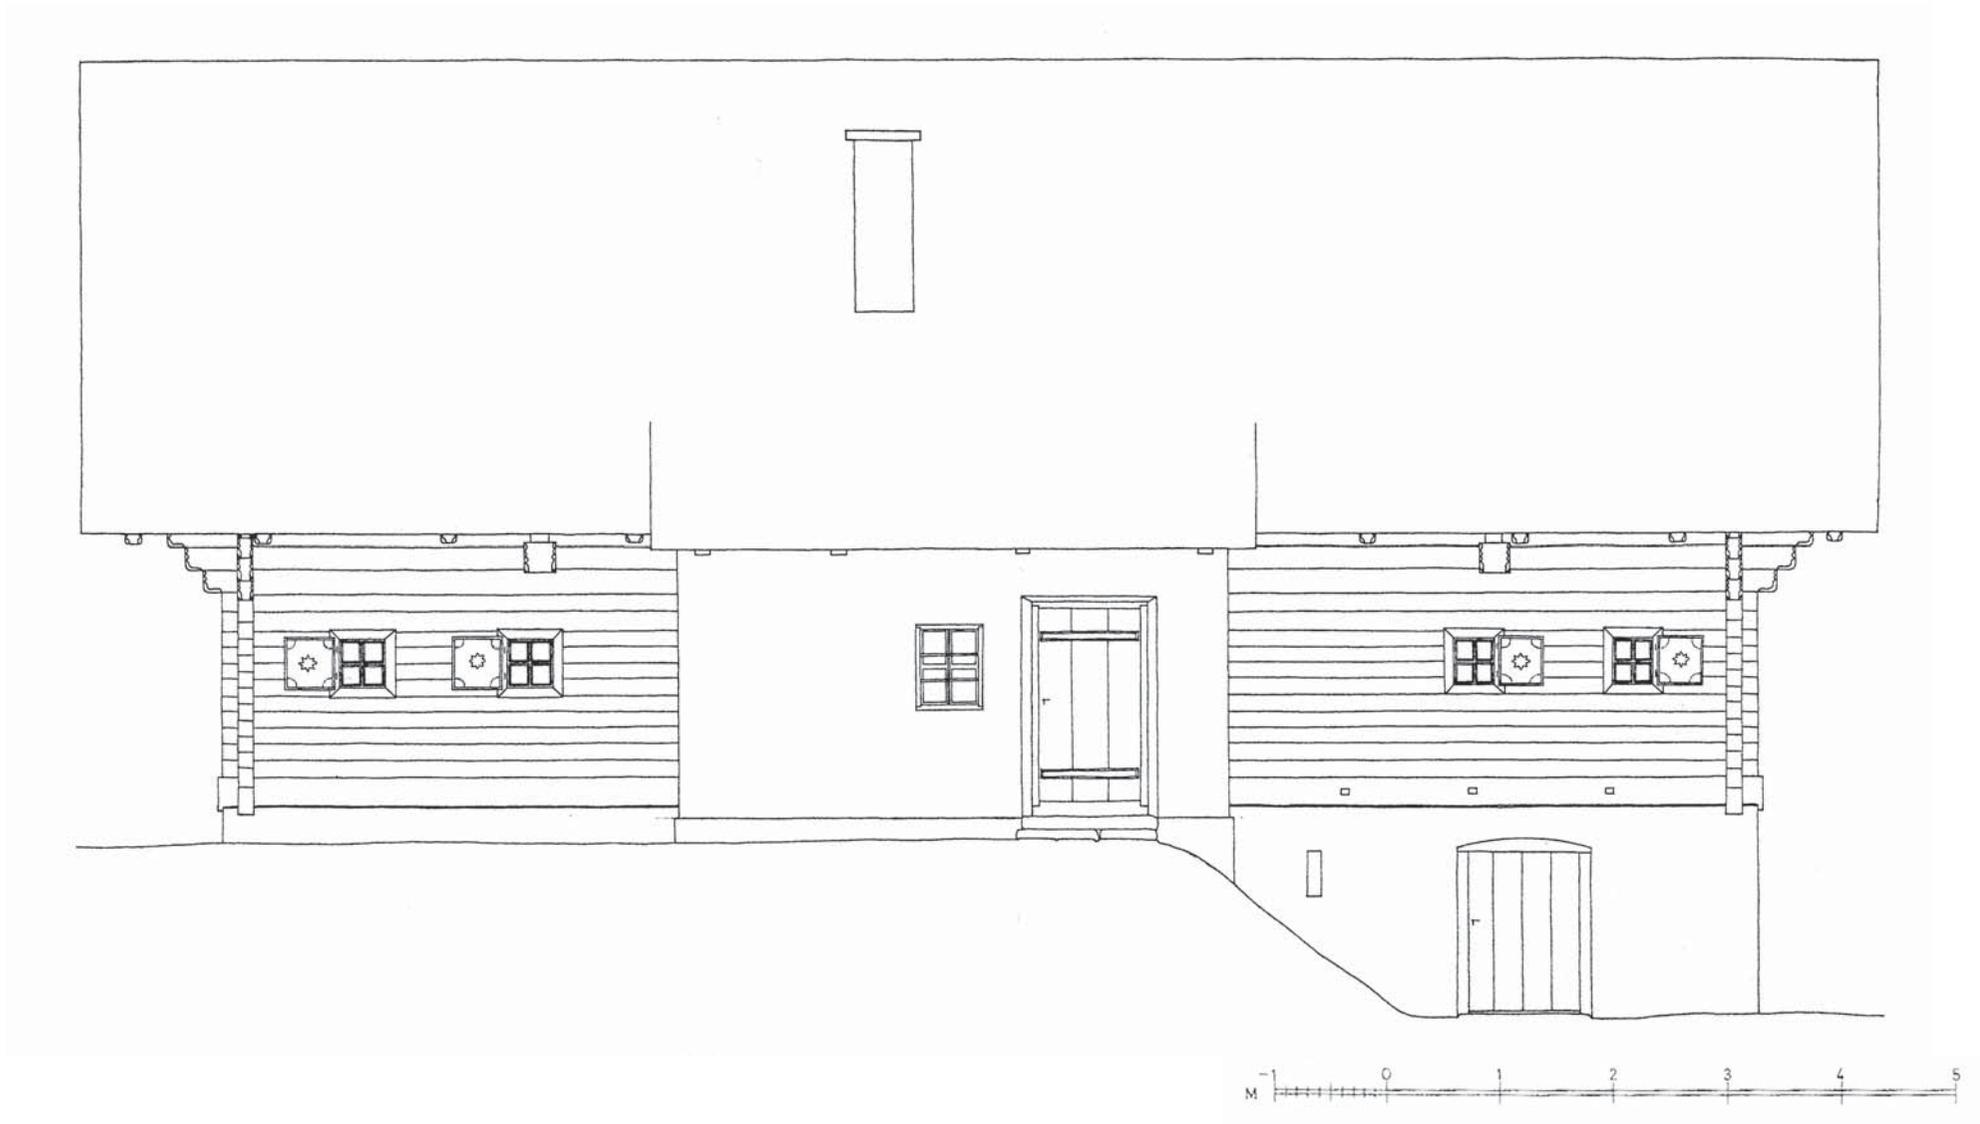
192_vulgo Thommi, Ansicht längs

Aber nicht nur im Grundriss, sondern auch in der Ansicht verzerren sich die Proportionen des *vulgo unterer Starchel*. Dies steht in engem Zusammenhang mit dem typischen **Wandaufbau** eines weststeirischen Bauernhauses, welcher wie bei *vulgo Thommi* mit einem steinernen Sockel oder einem Kel-

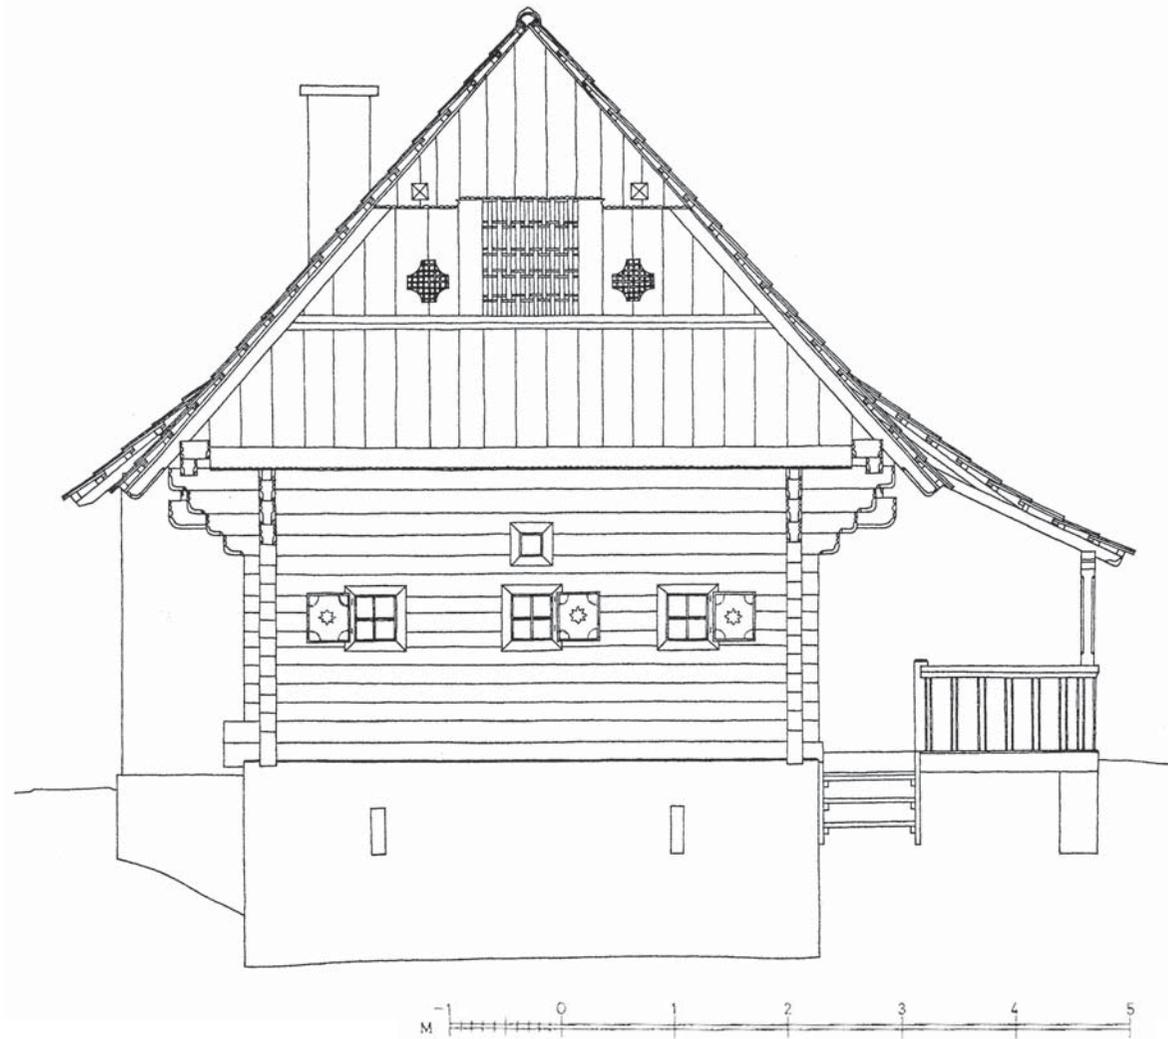
195_vulgo Thommi, Ansicht giebelseitig

nation aus drei quadratischen Fenstern unten und einem oberen Fenster an beiden Giebelseiten [195,196]. *Vulgo unterer Starchel* zeigt dieses typische Merkmal nur an einer seiner Giebelseiten. Dies ist auch heute noch erhalten geblieben. Drei Öffnungen unten - zwei davon rechteckige Fenster, eines davon eine quadratische Öffnung in ursprünglicher Fenstergröße - und eine mittig darüber liegende Öffnung bilden die Licht- und Luftquelle der ehemaligen Stube. Die ursprüngliche Vielfalt der Fenster bei *vulgo unterer Starchel* ging jedoch durch das Angleichen der Fenster auf eine gemeinsame Fenstergröße verloren.
