Der Einfluss von Lärmschutzwänden auf das Gleislageverhalten

MASTERARBEIT

Technischen Universität Graz

Graz, August 2015

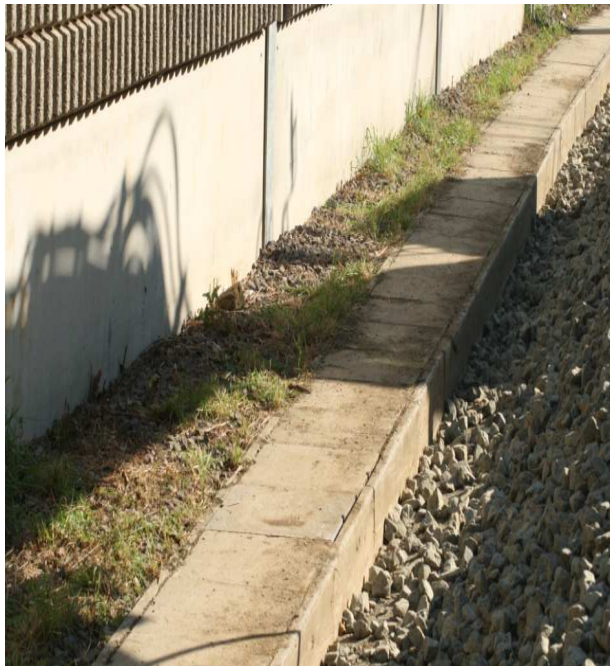
Abbildung 2 Mangelhafte Entwässerung⁹

Wie in der Abbildung 2 zu erkennen ist, tritt dieser Regelfall nicht immer ein. Hier liegt eindeutig ein Planungsfehler vor. Das Wasser kann nicht weiter abrinnen und es kann zum Rückstau kommen, wobei Beschädigungen am Gleisplanum auftreten können. Bei Lärmschutzwänden ist es immer wichtig, sie regelmäßig zu warten, der Spalt für die Entwässerung muss immer frei gehalten werden.

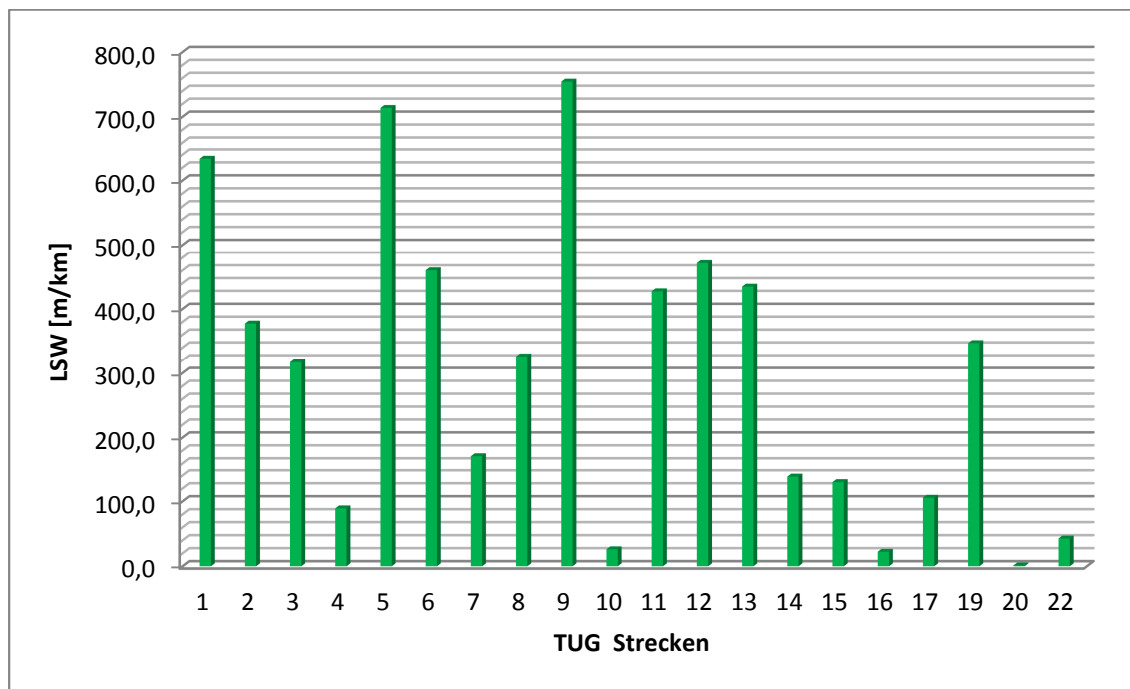
Abbildung 5 Verteilung LSW auf das gesamte Streckennetz [m/km]

Anhand der Abbildung 5 ist ersichtlich, auf welchen Bahnstrecken (TUG Strecken) die meisten Lärmschutzwände errichtet wurden.

Für die TUG Strecken 18 und 21 sind keine Daten zu Lärmschutzwänden vorhanden. Bei TUG Strecke 20 ist nur eine geringe Datenmenge verfügbar.

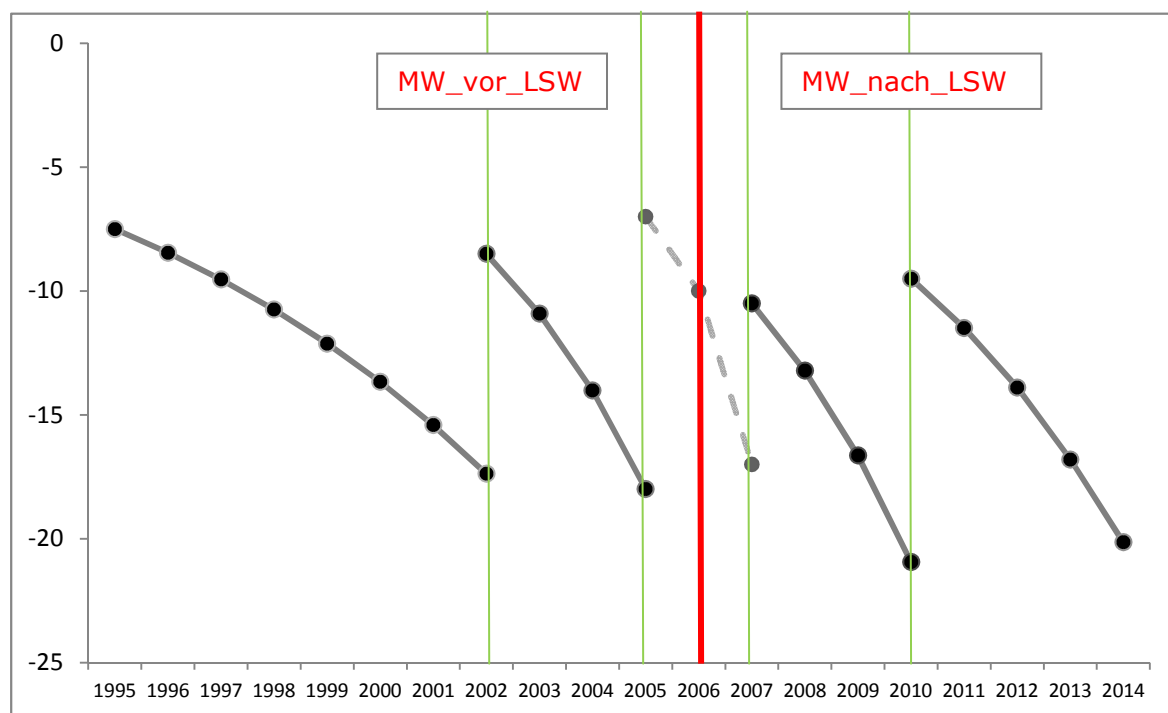
Abbildung 10 Querschnitt vor/nach Einbau LSW

Mit der Ausgangsqualität Q_n und der Verschlechterungsrate b wurden jeweils Mittelwerte eines Querschnittes gebildet, vor und nach Einbau einer Lärmschutzwand.

Da nur die Daten vor und nach Einbau einer Lärmschutzwand von Bedeutung sind, werden die Äste, bei denen eine Lärmschutzwand eingebaut wurde (dargestellt als rote Linie), nicht abgefragt. Alle Neulagen eines Gleises oder einer Schwelle nach Lärmschutzwand-Einbau wurden herausgefiltert.

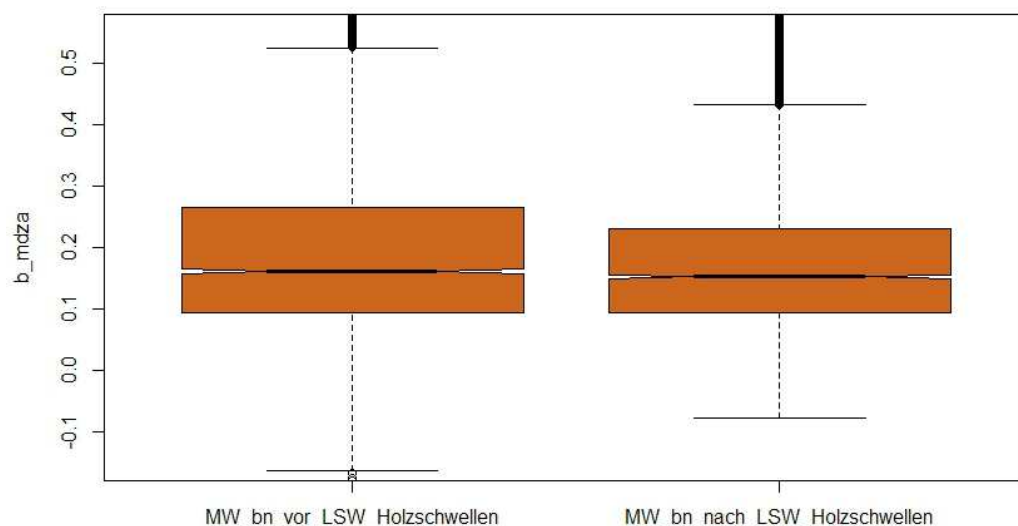
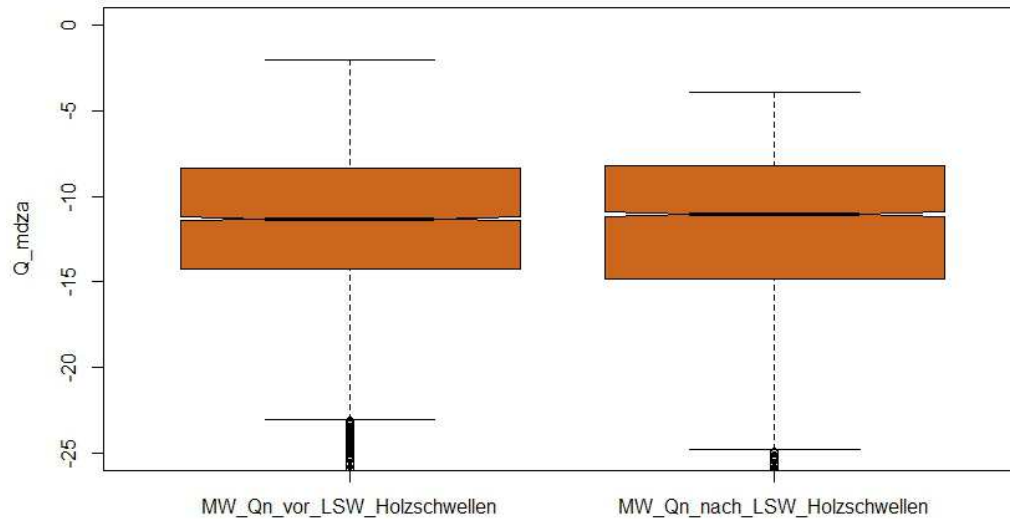
Abbildung 15 Boxplot b-Rate vor/nach LSW Einbau mit Holzschwellen

Abbildung 16 Boxplot Anfangsqualität vor/nach LSW Einbau mit Holzschwellen

Im Vergleich vor zu nach Einbau Lärmschutzwand mit Holzschwellen lässt sich kaum eine Veränderung erkennen, weder in der Qualität, noch bei der Verschlechterungsrate.

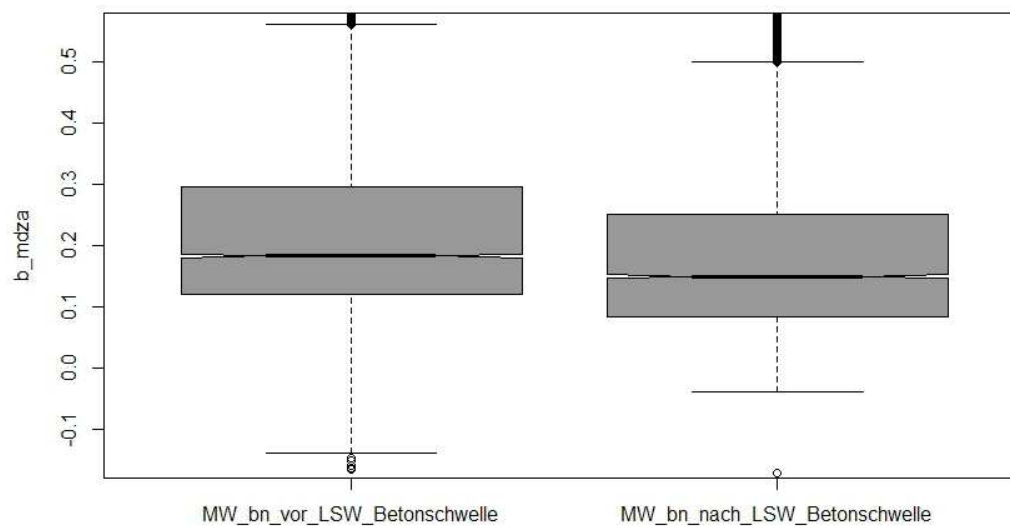
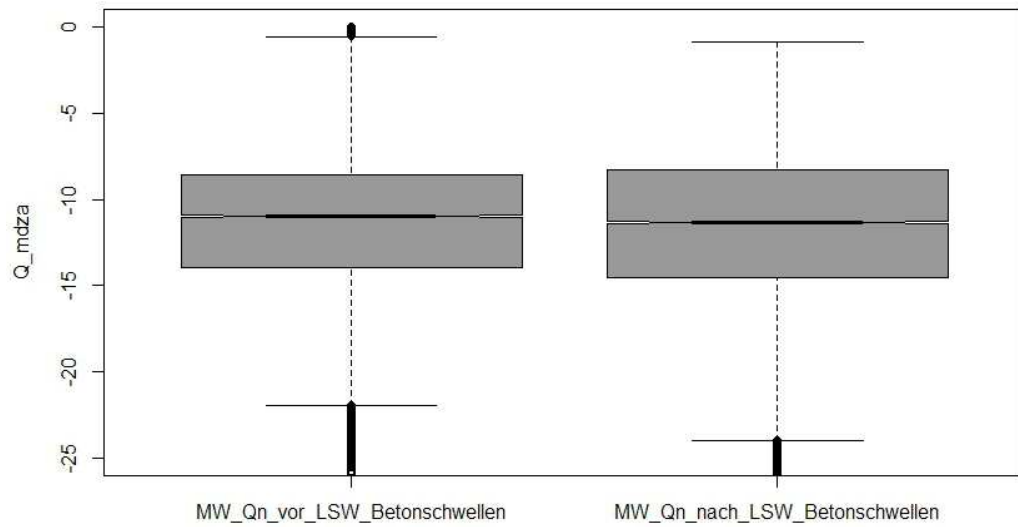
Abbildung 17 Boxplot b-Rate vor/nach LSW Einbau mit Betonschwellen

Abbildung 18 Boxplot Anfangsqualität vor/nach LSW Einbau mit Betonschwellen

Der Vergleich der Anfangsqualitäten zeigt kaum eine Veränderung vor zu nach Einbau Lärmschutzwand.

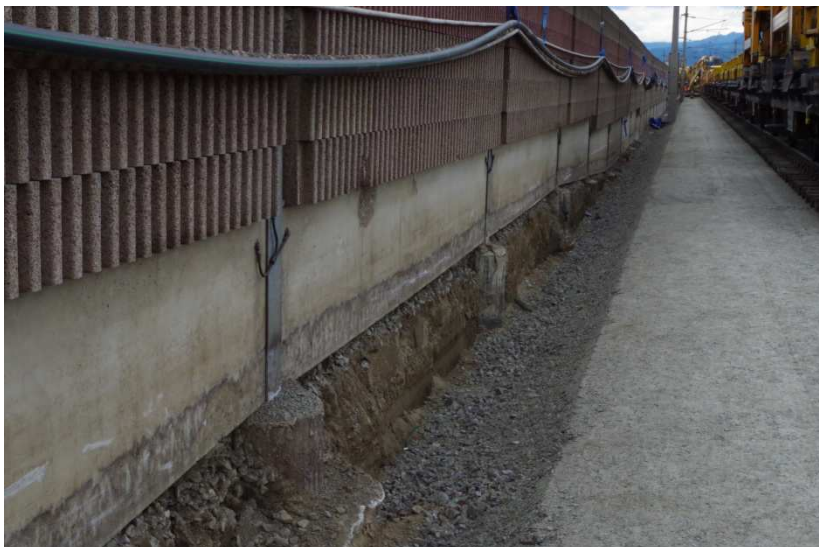
Abbildung 56 Neulage Schwelle nach Einbau LSW ³⁵

Auslöser für diese Betrachtung war unten genannte Abbildung. Diese zeigt, dass eine Neulage bzw. eine nachträgliche Erneuerung des Bahnkörpers nach dem Einbau einer Lärmschutzwand, die Funktionstüchtigkeit der Entwässerung einer Lärmschutzwand beeinträchtigen kann und somit in weiterer Folge auch das Gleislageverhalten beeinflussen würde.
