Priorintrakt des ehemaligen Dominikanerinnenklosters in Windhaag bei Perg -
Architekturgeschichtliche Fragestellungen, Baubestandsanalyse, Nachnutzung

MASTERARBEIT

Masterstudium Architektur

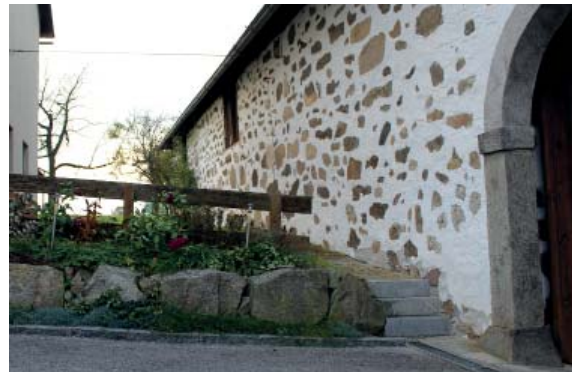
18 'STOABLOSS', TORBOGEN, STUFEN, BÖSCHUNGSSICHERUNG

STOABLOSS' (STEINBLÄSSE)

Die Steinwände der Bauten erhielten ihr Aussehen eigentlich durch eine reine Sparmaßnahme.

Die Kalkherstellung war früher sehr aufwendig und gefährlich. Um wenig Kalkputz zu verbrauchen, wurden einfach nur die Flächen zwischen den Steinen verputzt.¹

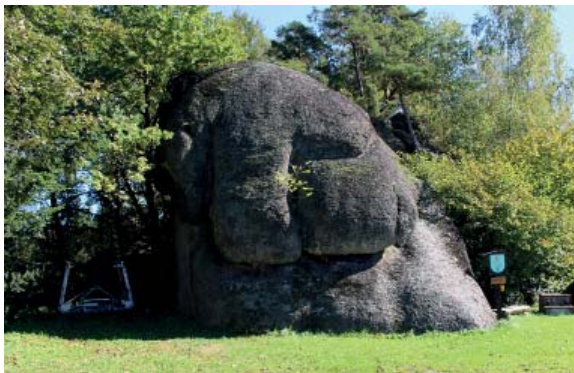
20 ELEFANTENSTEIN IN RECHBERG, WOLLSACKVERWITTERUNG

Wollsackverwitterung

Dies ist die Verwitterung von Granitsteinen bei feuchten klimatischen Bedingungen. Der Name leitet sich vom Aussehen ab, denn die runden Steine sehen aus wie mit Wolle gefüllte Säcke, die man früher als Schlafunterlagen benutzte.

erfolgt, kommen die runden Steine an die Erdoberfläche.⁶ Ein Beispiel hierfür ist der ‚Elefantenstein‘ in Rechberg (Bezirk Perg).

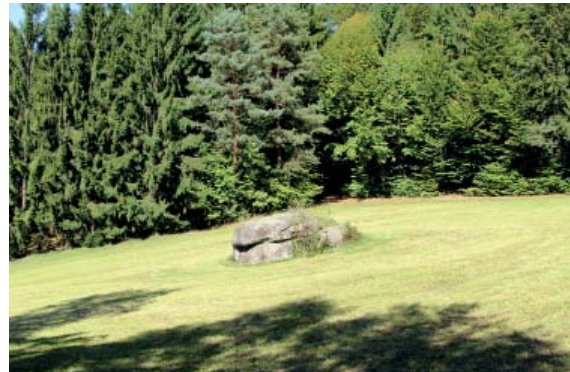
21 FINDLING IN RECHBERG

‚Findling‘

Findlinge sind Einzelsteine von beachtlicher Größe, welche während der letzten Eiszeit von einem Gletscher in der Umgebung des Plöckensteins (Böhmerwald) in das heutige Mühlviertel transportiert wurden.

Die Vegetation bestand damals aus Kältesteppen mit Dauerfrostböden. Wenn in den Sommermonaten der Gletscher zu schmelzen begann, so rutschten einzelne Gesteinsbrocken kilometerweit in Richtung Süden. Durch die Erderwärmung und weitere Verwitterung erlangten sie ihr heutiges Erscheinungsbild.⁷

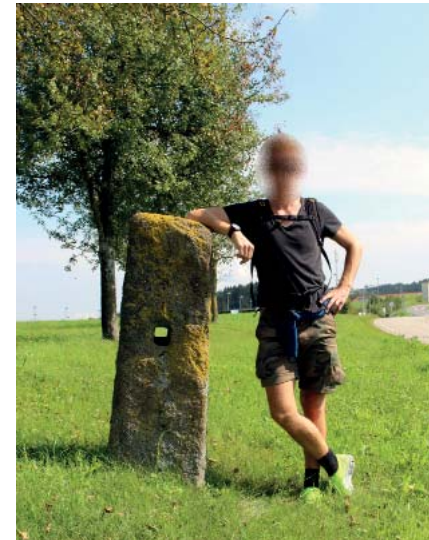
22 LOCHSTEIN IN MÜNZBACH

Lochstein, Gatterstein

Sogenannte Lochsteine sind längliche Steine, die aufrecht an Grundgrenzen oder Wegesrändern stehen. Diese wurden beispielsweise für Einzäunungen von Feldern benutzt. Früher wurde damit versucht, Äcker und Obstgärten vor Tieren und Wildverbiss zu schützen.

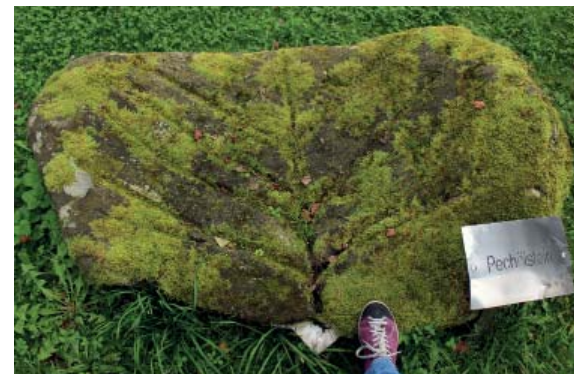
24 PECHÖLSTEIN (HEDWIGSBRÜNDL, BAD ZELL)

Pechölstein

Eine weitere spezielle Form bilden die Pechölsteine. Hierbei handelt es sich um manuell behauene Steine, die früher zur Herstellung von Pechöl dienten.

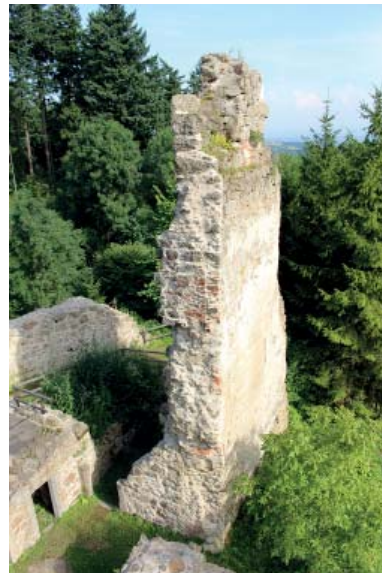
52 RESTSTÜCK WAND, GEHÖRT ZUM ÄLTESTEN RUINENBEREICH

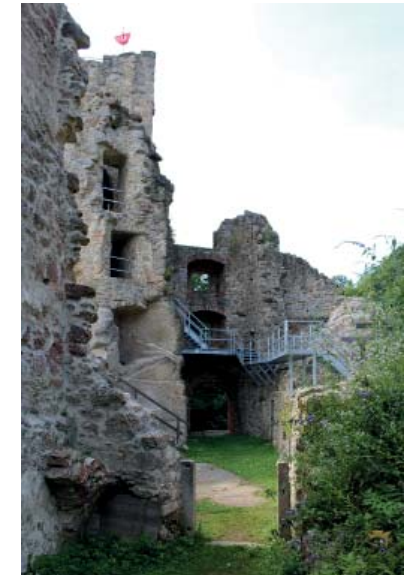
51 INNENANSICHT RUINE, BEGEHBAR DURCH METALLSTEGE

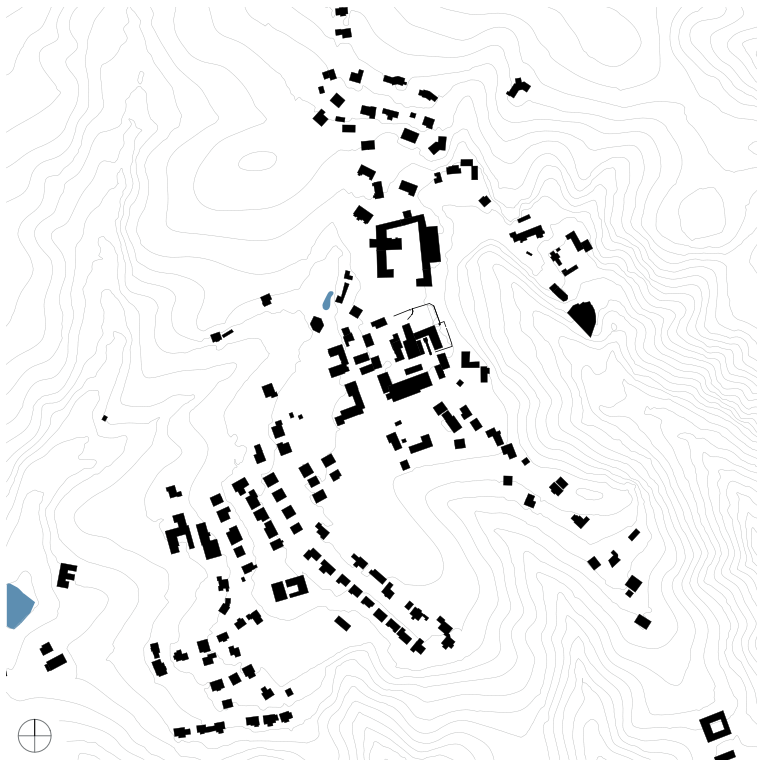
54 SCHWARZPLAN WINDHAAG, 5-M HÖHENSCHICHTENLINIEN, M 1:10.000

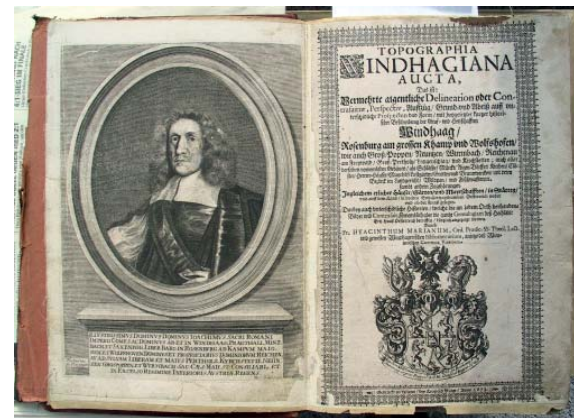
86 TITELSEITE - TOPOGRAPHIA WINDHAGIANA AUCTA

Die ‚Topographia Windhagiana‘ ist eine von Joachim Enzmilner in Auftrag gegebene Herrschaftstopografie. Sie zeigt genaue Aufzeichnungen von den umfangreichen Besitzungen des Grafen, hauptsächlich Perspektiven und Ansichten, aber auch Grundrisse oder Details. Ebenso gibt es Begleittexte zu jeder Tafel und die meisten Bilder sind mit vielen Nummern versehen, welche die einzelnen Räume oder Bereiche näher in einer Legende definieren.⁵⁷

‚aucta‘.⁵⁸ Die zweite Fassung wurde wesentlich erweitert und zeigt alle Eigentümer, sowie eine ausführliche Dokumentation des neuen Schlosses. Die Zeichnungen und Stiche stammen größtenteils von Clemens Beuttler, der Text von Pater Fidler Hyacinthum Marianum, welcher auch mit der Sortierung und Einrichtung der Bibliothek beauftragt war.⁵⁹

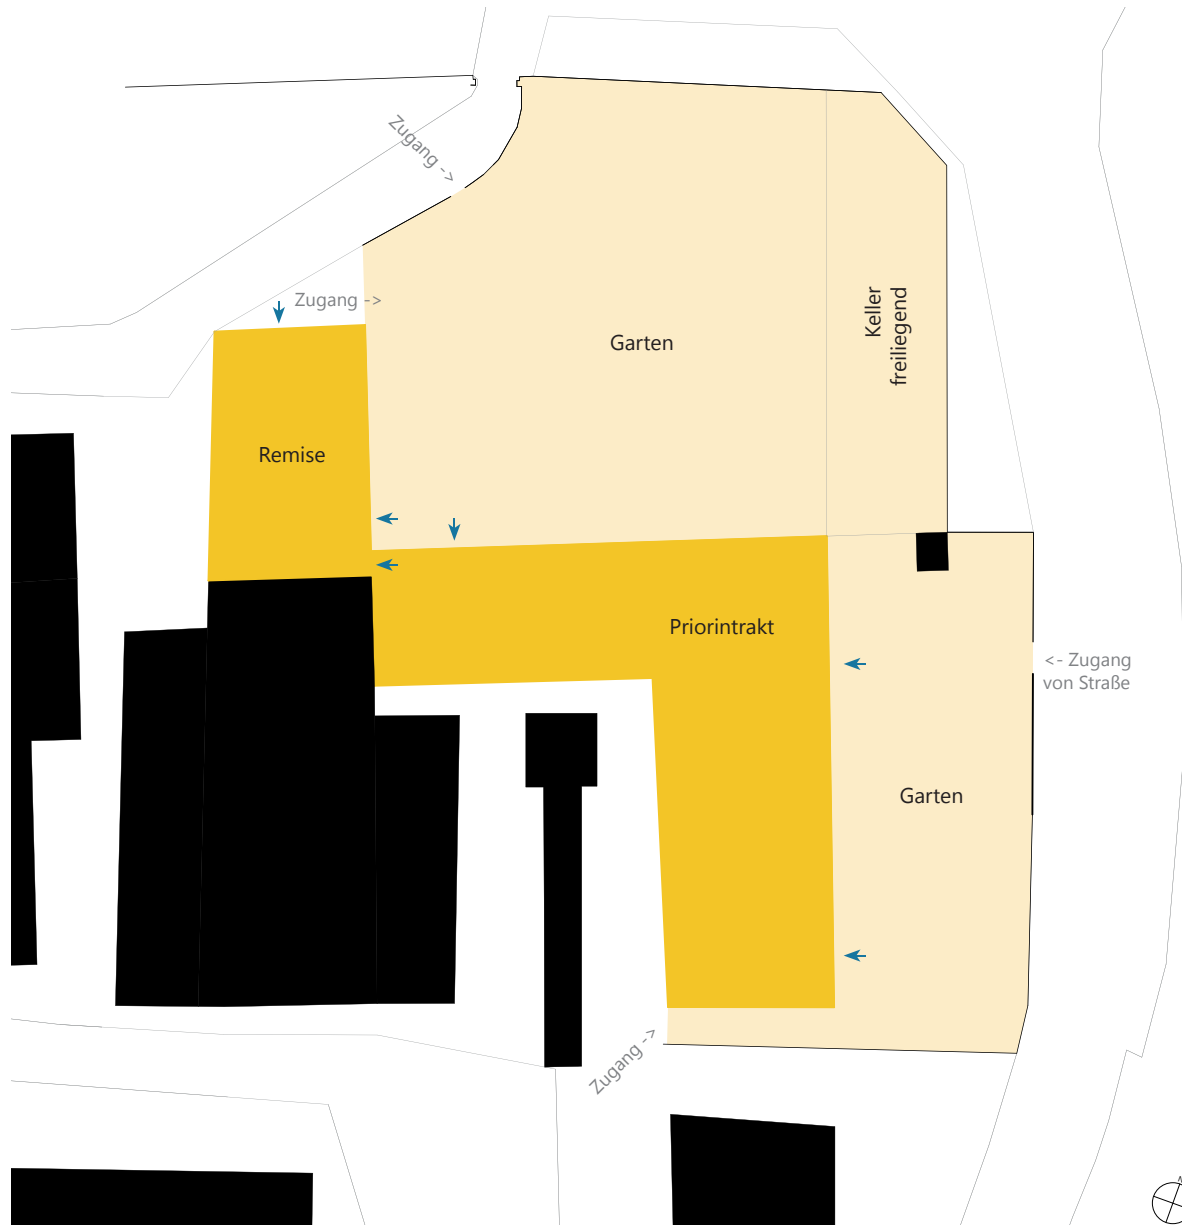
135 LAGEPLAN MIT BEARBEITUNGSGEBIET (M 1:500)

- Dachfläche Priorintrakt, Remise
- Ziegelpflaster Keller
- Holz
- Dachfläche Nachbar (Gasthaus)
- Bestandsgebäude
- versiegelte Flächen
- Klostermauer
- Grünflächen

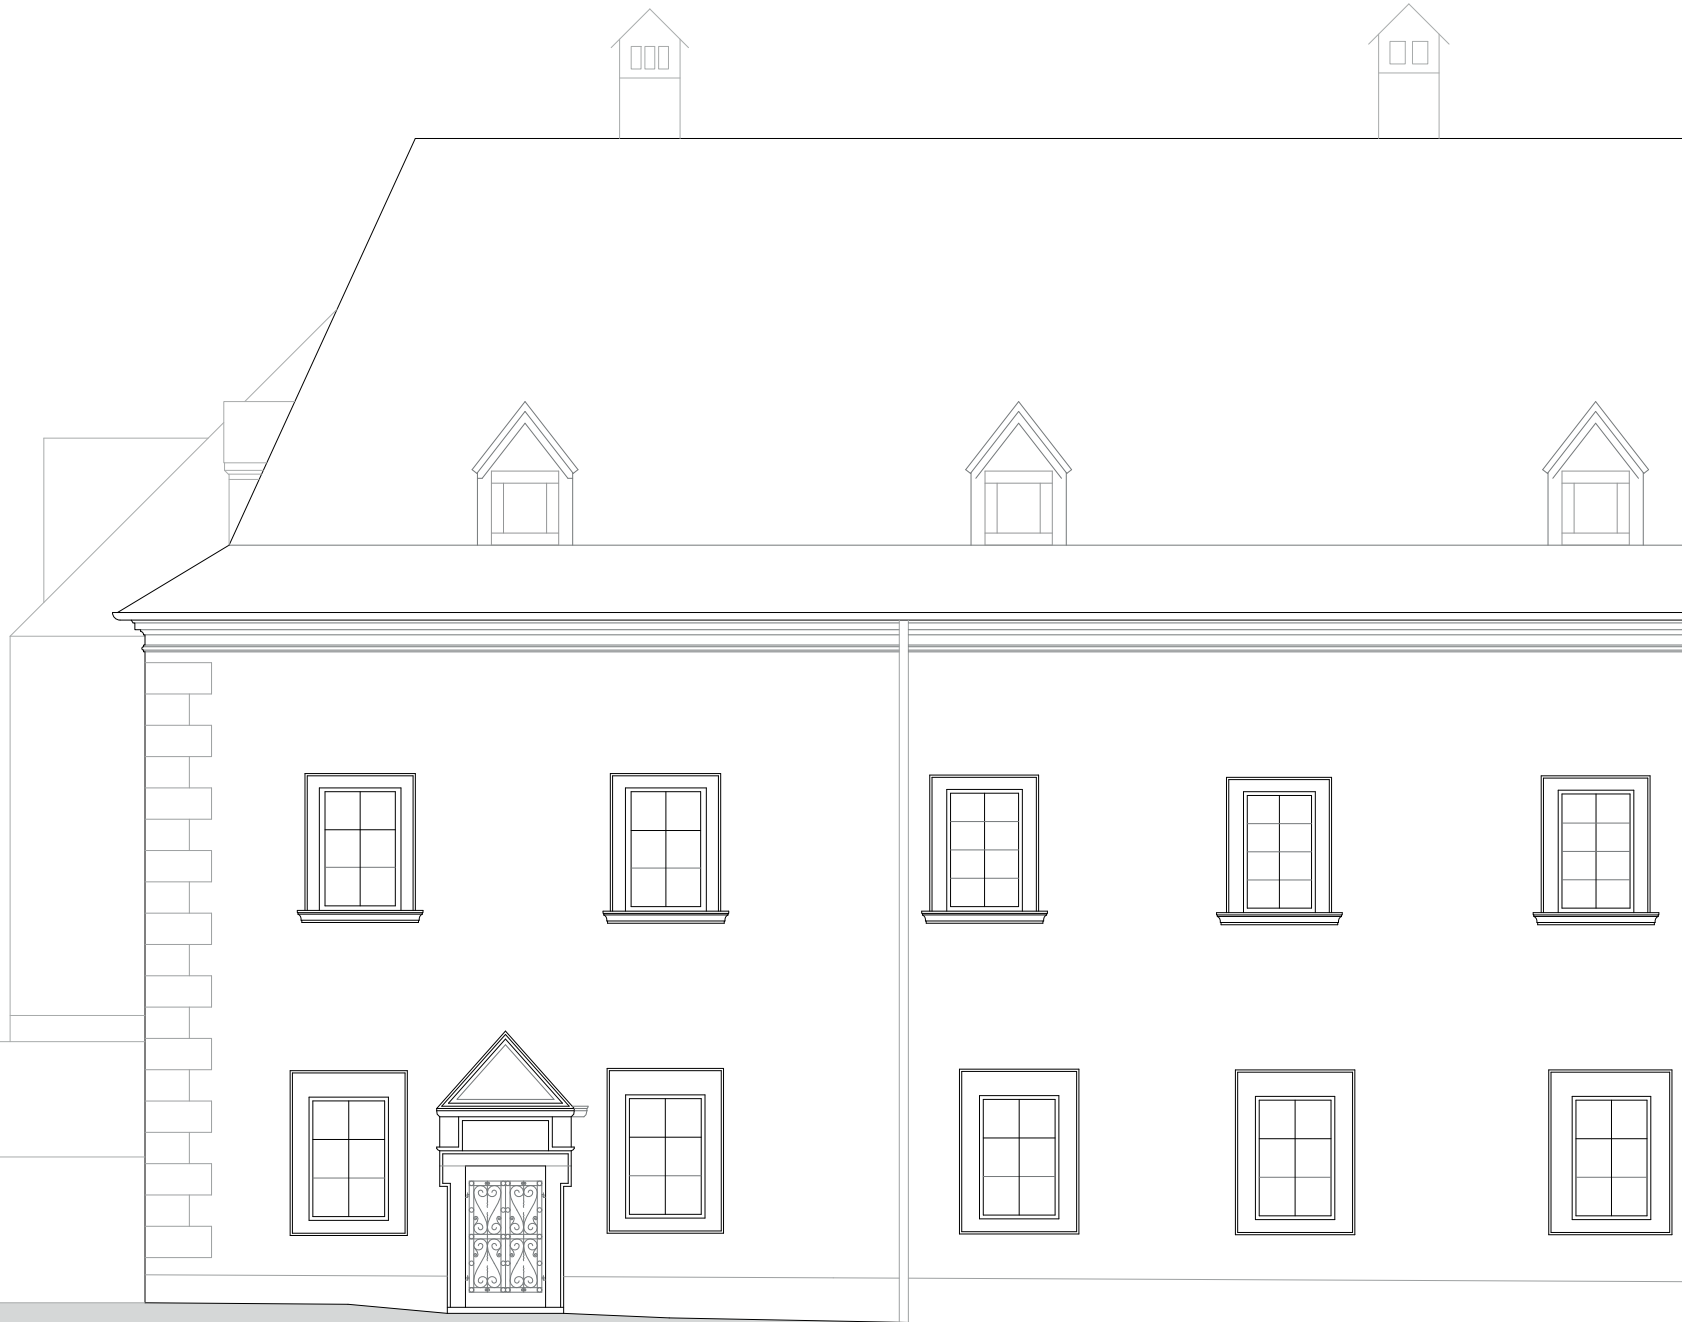
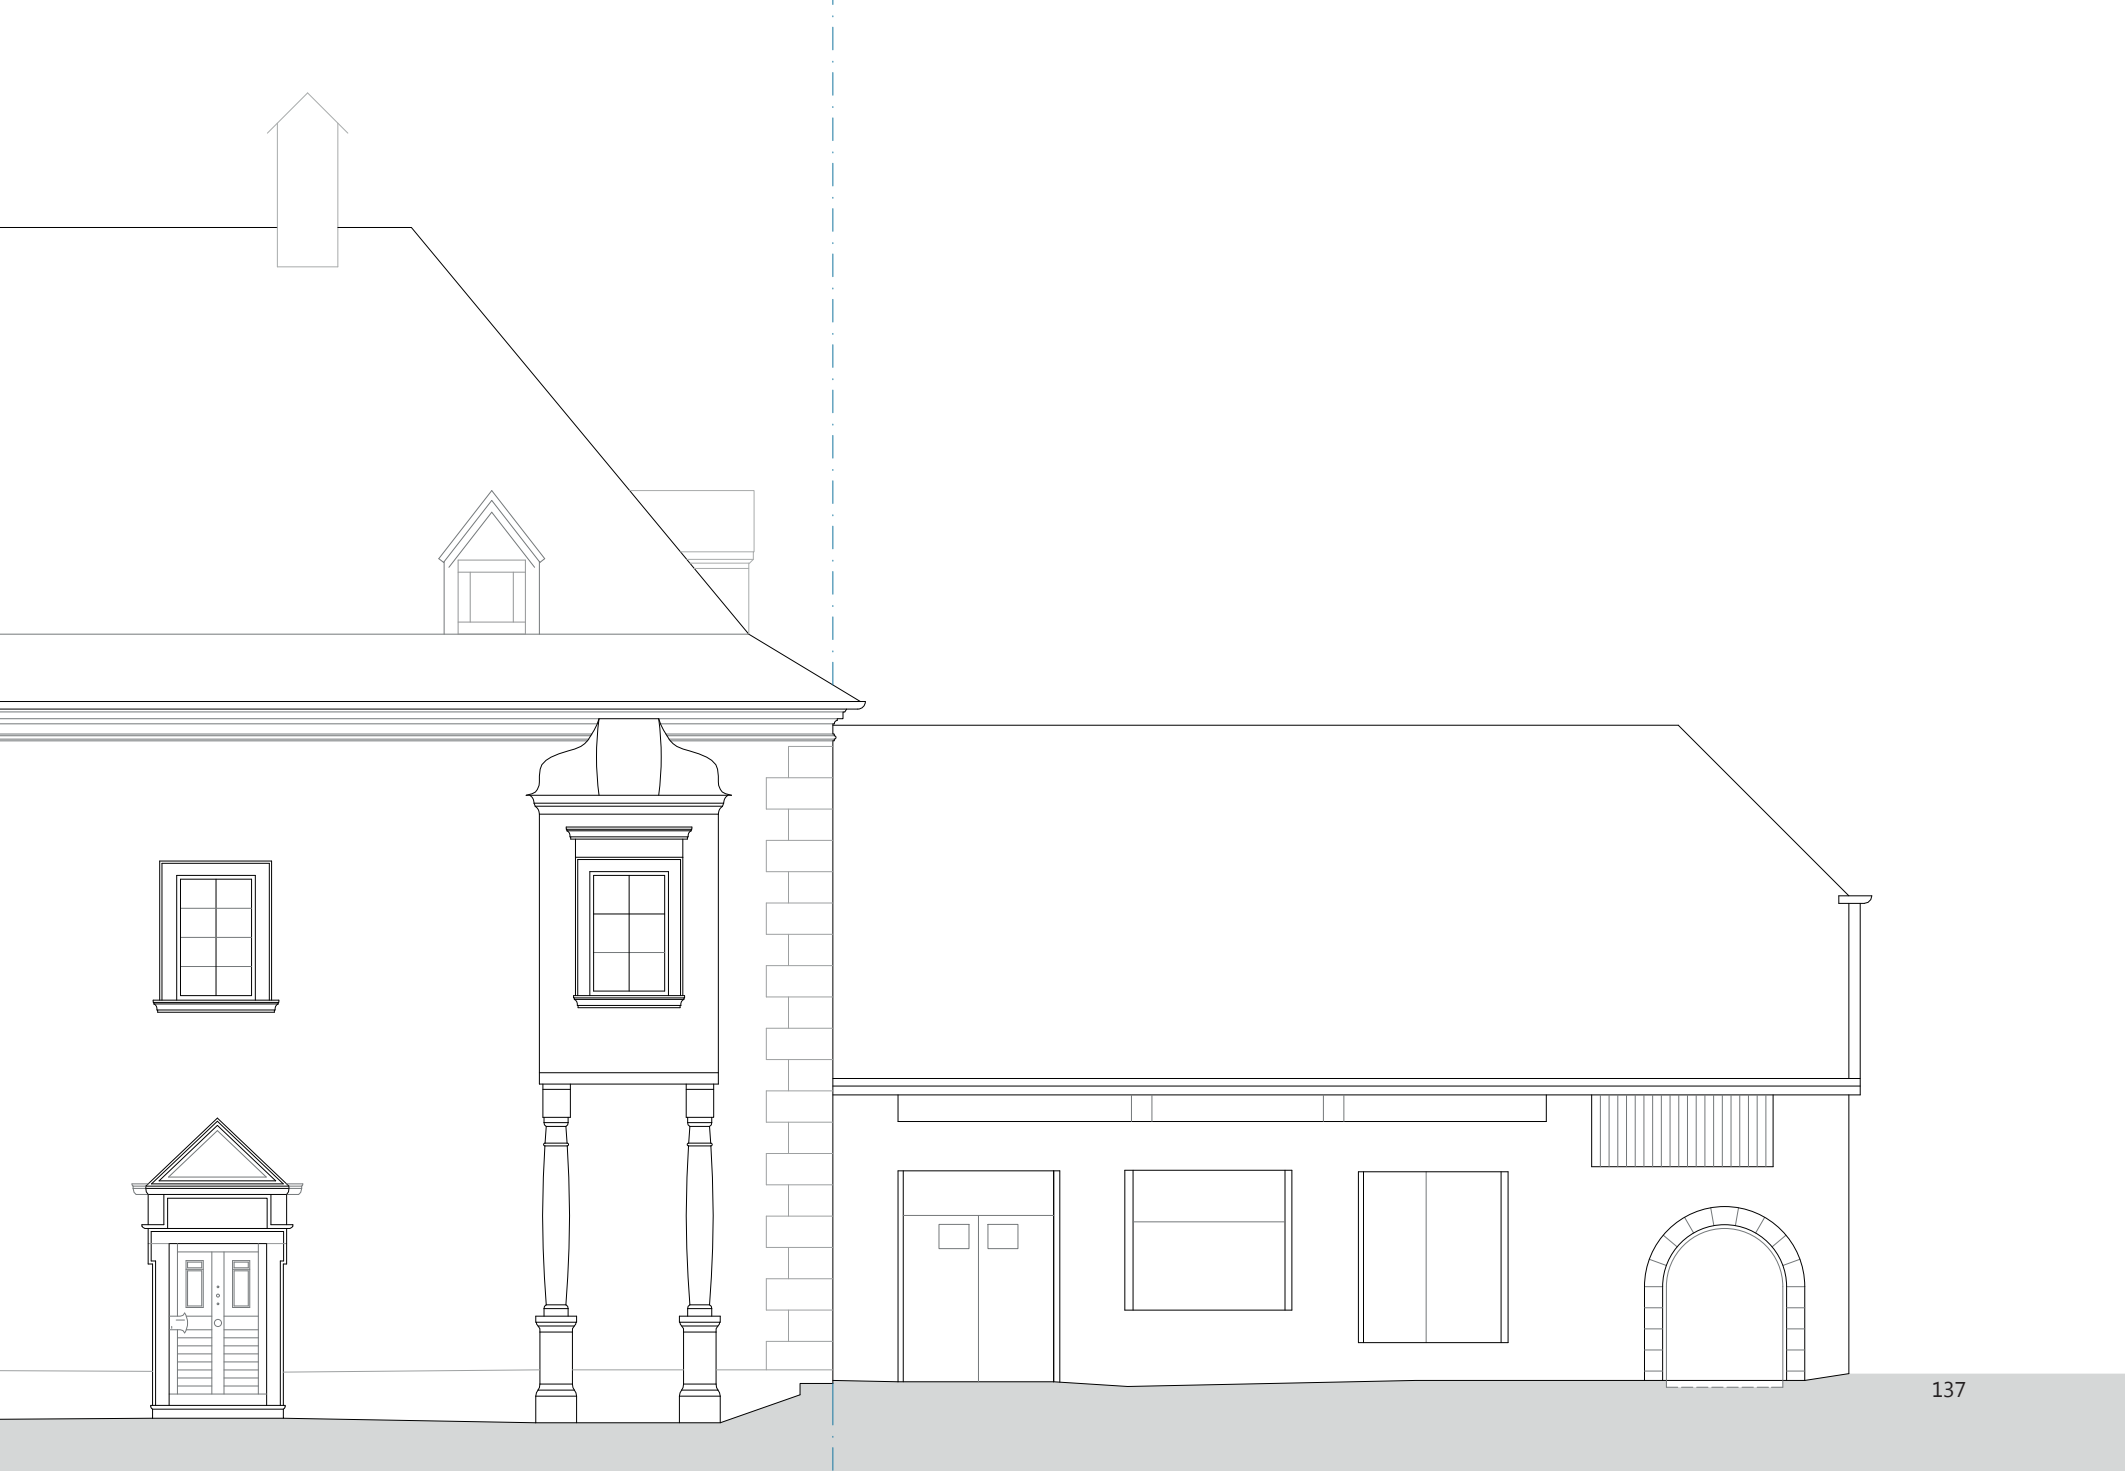
146 ANSICHT OSTEN (M 1:100)

Besonders sehenswert sind die Ostfassade des Priorintraktes, die Gewölbedecken in beiden Geschossen, die barocken Holztürrahmen im Obergeschoss sowie das Priorinzimmer mit Wandbrunnen.

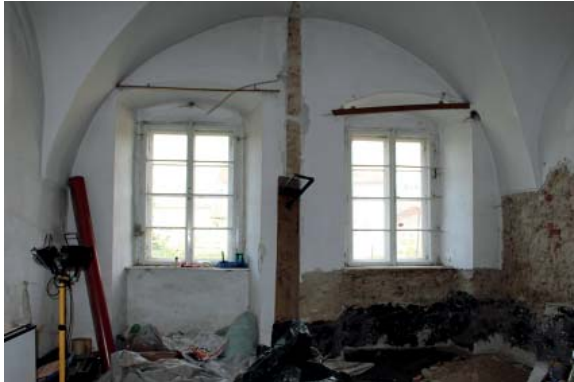
152 WAND 0.1.1

0.1.1.1: abgerissene Trennwand (Nord-Süd), B 0,15 m, TW keine originale Bausubstanz, ehemalige Lage zwischen Fenster zur Tür, sichtliche Spuren der Lage durch Putzabdruck und Bodenschlitz

0.1.1.2: drehflügeliges Holzfenster links, innen weiß gestrichen, Fensternische T 0,49 m (GesamtT bis Fenster 0,76 m), PH 1,04 m, B/H 1,00/1,70 m (Glaslichte), Kastenfenster im Wiener Stock, Innen- und Außenfensterflügel mit drei schmalen Sprossen (vertikale Vierteilung), Innenseite Gardinenleiste, Fenstergriff außen fehlend, eine Fensterscheibe zerbrochen, Fenstersturz Segmentbogen, kein Fenstergitter, Außenwand Steineinfassung um Fenster, Außenfenster sitzt bündig in Fassade, über Außenfenster Metallfensterverdachung, Außenansicht Fenster stark verwittert, Farbausplitterung (rot, grün, natur (Holzfasern) erkennbar)

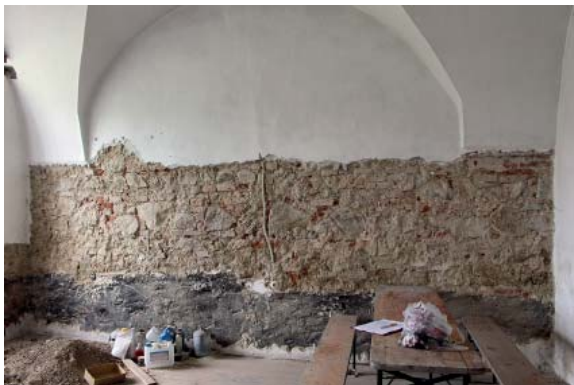
153 OSTWAND 0.1.2

0.1.2.1: Putzschäden von Boden bis Ansatz Stichkappe, Mauerwerk sichtbar, schwarzer Anstrich

0.1.2.3: Steckdose, Elektrokabelleitung in MW sichtbar

0.1.2.4: Putz- und Farbschichten deutlich erkennbar, Tüchttreppe zeigt rund zwölf Farbanstriche

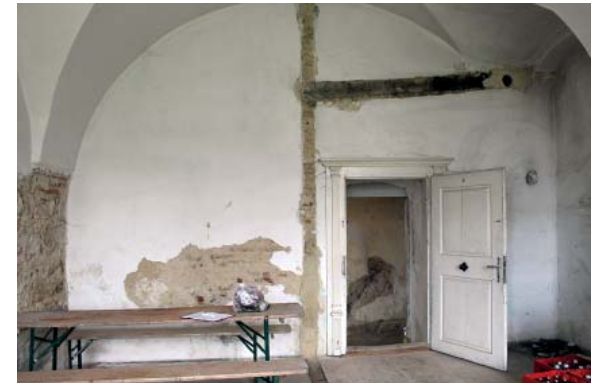
154 SÜDWAND 0.1.3

0.1.3.2: abgerissene TW (siehe 0.1.1.1), starke Abzeichnung in Wandfläche durch Putz- und Farbschädigungen sowie Farbveränderungen sichtbar, Wandstruktur erkennbar

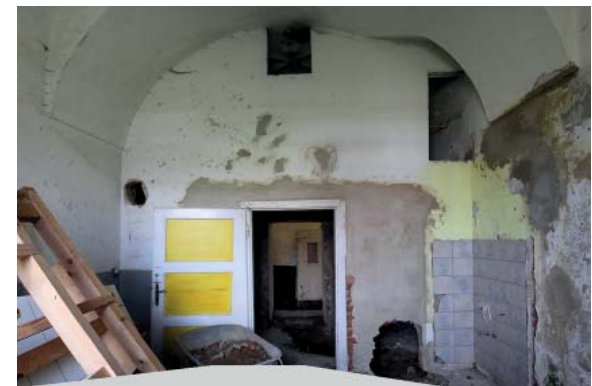
160 SÜDWAND 0.2a.3

0.2a.3.1: einflügelige Drehtür links in Raum öffnend, Holz weiß gestrichen, B/H 0,85/1,88 m, weißer Holzüststock,

Türblatt dreigeteilt und einzelne Flächen gelb bemalt, Türschwelle H 2 cm, Tür keine Originalsubstanz des Klosters

0.2a.3.2: Loch in Wand zu Raum 0.2b, Position hinter Tür an Wandecke Ost-Süd, H Loch ca. 2,00 m, H/B 30/15 cm

0.2a.3.3: Durchbruch zu Raum 0.2b, Position an Decke direkt über Tür, B/H 48/65 cm, Sturz Decke Tonnengewölbe, Leuchte darüber befestigt

0.2a.3.4: Durchbruch zu Raum 0.2b, Position rechts oben, Ecke Süd-West-Wand, UK Öffnung 2,42 m, B/H 0,42/1,06 m, Sturz horizontal, Öffnung ragt in Stichkappe und wird so von einem Teil des Stichkappenansatzes im Tonnengewölbe verdeckt

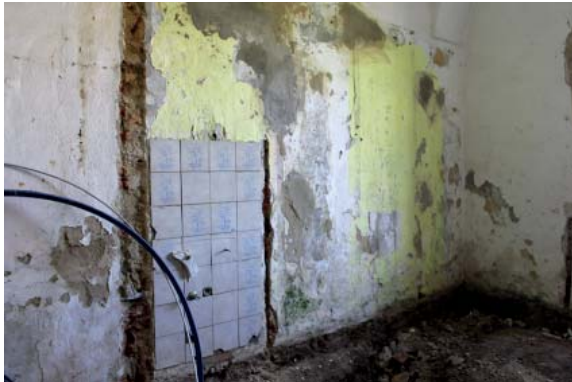
161 WESTWAND 0.2a.4

0.2a.4.2: Feuchteschäden, Grünstellen und Salzausblühungen erkennbar

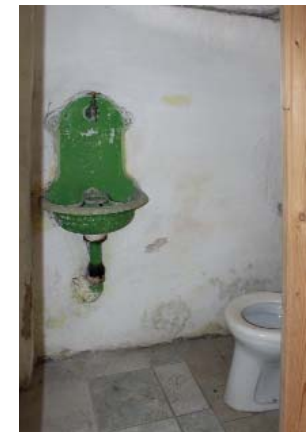
164 OSTWAND 0.2b.2

0.2b.2.1: Nische (vgl. 0.1.4.1), Wand nachträglich eingesetzt, mögliche frühere Öffnung zu nächsten Raum (0.1), raumhohe Nische, Sturz Segmentbogen mit Stich bei 3,45 m (39 cm Sturzhöhe bis Decke), Nische ab H 1,80 m tiefer als im unteren Bereich, unten B/T 1,49/0,15 m, oben B/T 1,49/0,23 m, Stichkappe breiter als Nische

0.2b.2.2: Waschbecken Gusseisen, Wandbrunnen hellgrün mit Kaltwasserhahn (Drehkreuz), diverse Verzierungen im Material (Rillen, Rosette), Nachahmung antiker Stil

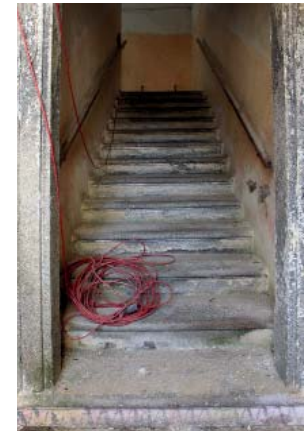
167 UNTERER TREPPENLAUF 0.3a

0.3a.W: weißer Kalkputz, im unteren Bereich bis zu einer H von rund 1,20 m orange Färbelung, feuchte Stellen und Feuchteschäden erkennbar (Abplatzungen Putz und Farbe, Salzablagerungen), beidseitiger Handlauf aus Holz

A: Wand mit weißem Kalkputz, Handlauf aus Holz mit vierfacher Befestigung, unterer Bereich bis zu einer H von rund 1,20 m orange Färbelung, feuchte Stellen und Schäden erkennbar, Putzabplatzungen, parallel zum Handlauf einige Dübel in Wand sichtbar

A: Wand mit weißem Kalkputz, Handlauf aus Holz mit vierfacher Befestigung, unterer Bereich bis zu einer H von rund 1,20 m orange Färbelung, feuchte Stellen und Feuchteschäden erkennbar, Salzausblühungen, Farbe bröckelt ab

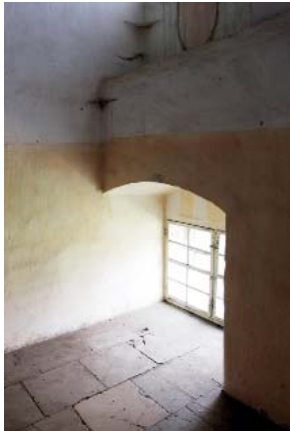
168 UNTERES HALBFENSTER 0.3b.1.1

0.3b.W: weißer Kalkputz, im unteren Bereich bis zu einer H von rund 1,60 m orange Färbelung, leichte feuchte Stellen und Schäden im Putz erkennbar (Abplatzungen Putz und Farbe, Salzablagerungen)

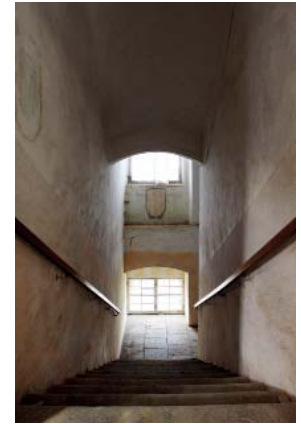
170 OBERER TREPPENLAUF, BLICK AUF PODEST 0.3b/c

0.3a.W: weißer Kalkputz, im unteren Bereich bis zu einer H von rund 1,20 m orange Färbelung, feuchte Stellen und Feuchteschäden erkennbar (Abplatzungen Putz und Farbe, Salzablagerungen), beidseitiger Handlauf aus Holz mit vierfacher Befestigung

A: Wand mit weißem Kalkputz, Handlauf aus Holz mit vierfacher Befestigung, feuchte Stellen und Schäden erkennbar, Putzabplatzungen

0.3c.4.1: Bemalung eines Wappens erkennbar, mit weiß darüber gemalt aber unter Farbe hervor leuchtend

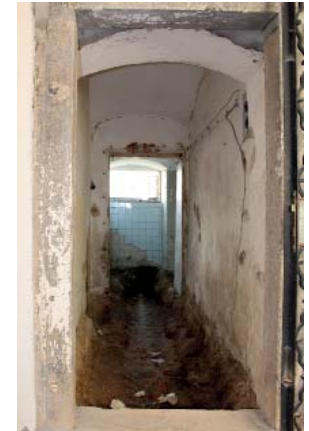
173 ÖFFNUNG 0.4a.3.1, BLICK IN VR UND WEITER IN RAUM 0.4b

0.4a.3.1: Öffnung, tiefe Laibung ohne Tür, Mauerwerk verputzt mit weißem Kalkanstich, Putzschäden, in Laibung Zwischenraum mit segmentbogenförmigen Sturz, gesamte Laibung = Wand 83 cm breit, an Außenseite = Gangseite gibt es Graniteinfassung, somit höhere RH in Laibung (Stichhöhe 2,15 m) als an Wandaußenseite zu Gang

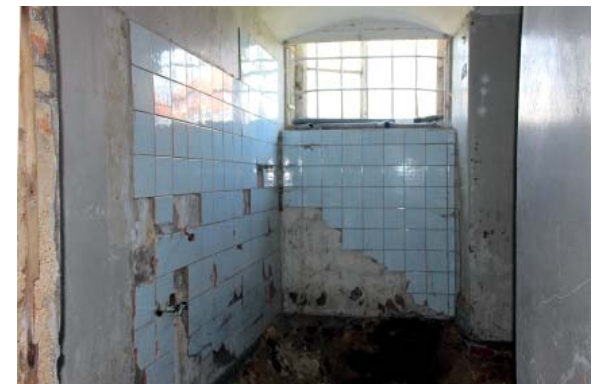
174 WÄNDE 0.4b.4 UND 0.4b.1 MIT FENSTER 0.4b.1.1

0.4b.W: grau-blauer Kalkputz sowie Reste von gleichfarbigen Wandfliesen, Fensternischen und Decke weißer Kalkanstrich, allgemeine starke Farb- und Putzabplatzungen, freigelegte Wandrohre, Feuchteschäden erkennbar

- Fenster außen, Innenseite weiß gestrichen, B/H 1,09/1,75 m (Glaslichte), zweiflügeliges Fenster, je Fensterflügel drei schmale Sprossen (vertikale Vierteilung), PH zwischen Fenster 1,51 m, Außenwand Granitrahmen, Holzfensterrahmen außen dunkelrot gestrichen und stark verwittert, Farbabsplitterung (rot, grün, natur (Holzfaser)), Fenster bündig mit Fassadenebene, über Fensterrahmen Verdachung aus Metall, einige Glasscheiben kaputt

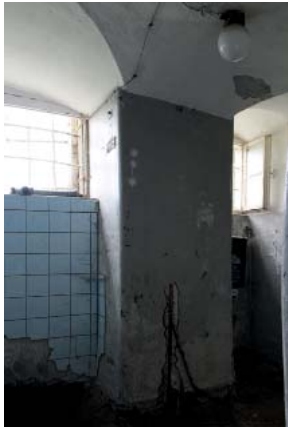
175 NORDWAND 0.4b.1 MIT HALB- UND KLEINEM FENSTER

A: starke Putzschäden, Mauerwerk teilweise sichtbar

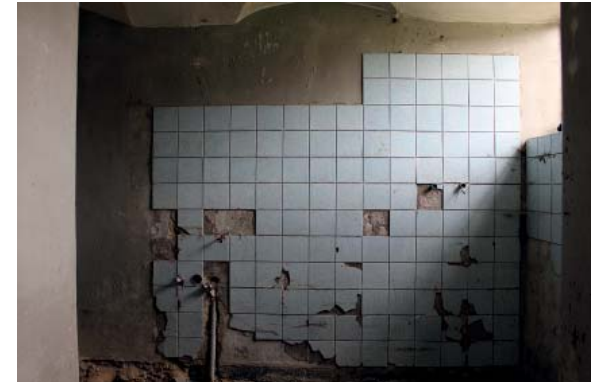
177 WESTWAND 0.4b.4

0.4b.4.2: Boden aufgestemmt und größtenteils abgetragen, Rohre sichtbar und freigelegt, ein Abfluss im Boden (Gully) durch offenen Boden sichtbar, in Bodennähe mehrere Rohre aus Wand ragend

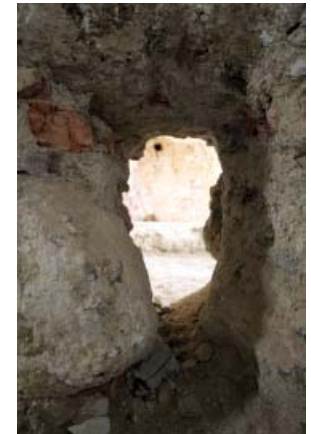
178 WANDLOCH (0.4a.4.2) ZU RAUM 0.5

0.4a.4.2: Durchbruch zu Raum 0.5, H/B 0,25/0,15 m, Reste von Ziegel und Gesteinen sichtbar

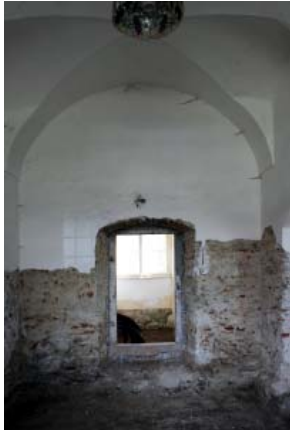
182 SÜDWAND 0.5.3

- Türumrahmung Granit an Außenseite zu Gang, keine Tür mehr vorhanden, jedoch links an Granitinnenseite zwei Eisenbänder/Anker von früherer Tür vorhanden, ehemalige Tür links öffnend und an Graniteinfassung befestigt, Einfassung waagrechter Sturz, diese besteht aus vier Granitblöcken (starke Farbreste auf Stein von ehemaligen Übermalungen), Innenmaße B/H 0,92/1,85 m

- Unterschiedliche FOK -> Gang 515,27 m – Granitlaibung 515,32 – Innenraum 515,36 m

0.5.3.2: Elektro-Öffnung, Position direkt mittig über Öffnung, Kabel raus stehend, wahrscheinlich war hier auch ehemalige Leuchte montiert

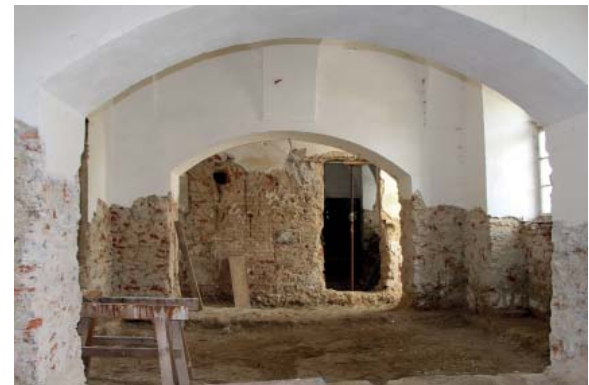
185 WANDDURCHBRUCH 0.5.4.1, BLICK IN RÄUME 0.6 + 0.7

0.5.4.1: nachträglicher Durchbruch zu Raum 0.6, Laibung Zwischenraum unverputzt, Ziegelmauerwerk sichtbar, segmentbogenförmigen Sturz, gesamte Laibung = Wand 74 cm breit, Durchbruch Breite 3,58 m, hP 2,47 m, Bogenanfang H 1,81 m

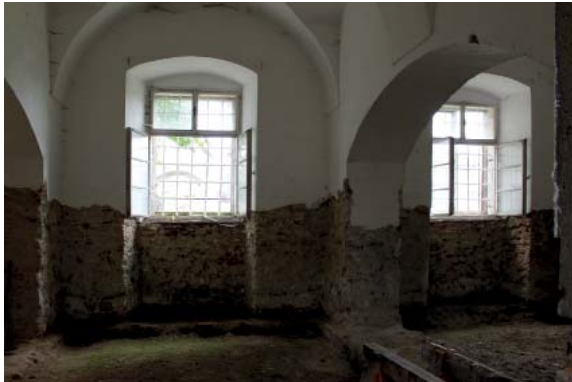
187 NORDWAND 0.6.1, RECHTS DURCHBRUCH UND WAND 0.5.1

0.6.B: ehemals Bodenfliesen, Boden abgetragen, Erde sichtbar und freigelegt, grüne Flechten und Stellen mit Moos im Fensterbereich am Boden – durch offenes Fenster von Regen und Feuchte, Fundament am Boden erkennbar

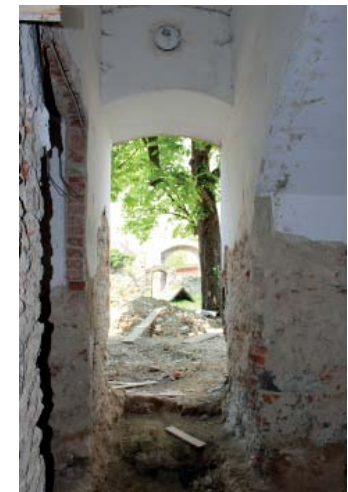
195 NORDWAND 0.7.1 MIT EINGANG - AUSGANG ZU GARTEN

0.7.1.3: Reste des Holztürstockes erkennbar, Türstock weit oben in Wand aufgrund ehemaligen Podest und erhöhter

Eingangssituation (UK Türstock jetzt rund 0,73 m), Tür außen fehlt, ehemaliges Vordach liegt im Garten an Klostermauer

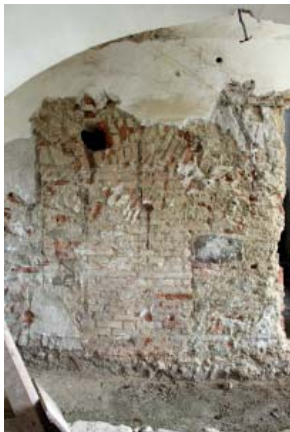
197 WESTWAND 0.7.4, ÄNDERUNG WANDSTRUKTUR 0.7.4.5

0.7.4.1: Treppenverlauf ehemaliger Stiege deutlich erkennbar, schräg über gesamte Wand bis zum Zwischenpodest, Einschnitt in Wandfarbe und Putz

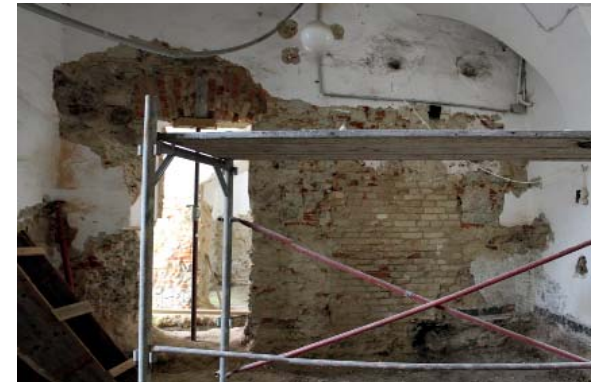
203 OSTWAND 0.8.2, ÖFFNUNG 0.8.2.1, ANDERE WANDSTRUKTUR

0.8.2.1: Öffnung zu Raum 0.7, entweder spätere Wiederöffnung eines früheren vorhandenen Durchbruchs oder ein neuer Durchbruch - wie im Plan der Umnutzung zum Kindererholungsheim sichtbar ist, Laibung im Zwischenraum unverputzt, Ziegelmauerwerk sichtbar

0.8.2.2: Putz abgeschlagen, Änderung Wandstruktur, Ziegelreihen mit darüberliegenden Ziegelsegmentbogen, andere Schichtung als restliche Wand, Hinweis für zugemauerten Durchgang, andere - strengere Anordnung und Form der Ziegelreihen

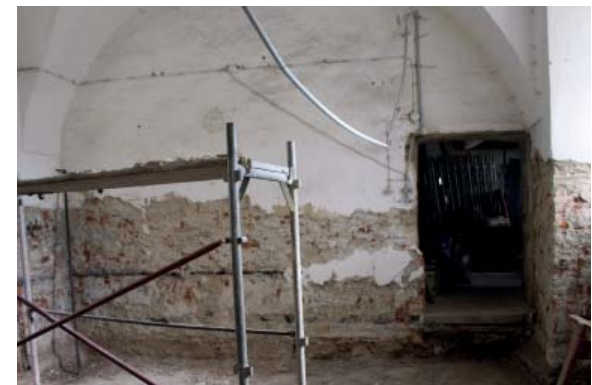
204 WESTWAND 0.8.4, ÖFFNUNG ZU REMISE 0.8.4.1

0.8.4.1: Öffnung zur ‚alten Remise‘, Öffnungslaibung schräg durch Wand, Öffnungsmaße Innenraum: B/H 1,44/1,97 m, Außenseite Remise B/H 1,20/1,98 m, Sturz leichter Bogen (Bogenanfang 1,91 m, Stich 1,97 m), unterschiedliche FOK

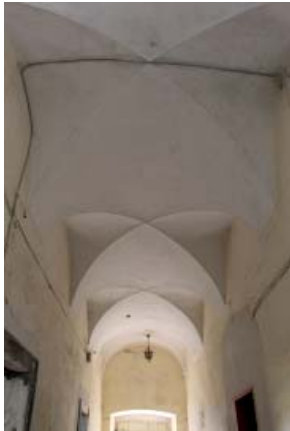
214 KREUZGEWÖLBE AM GANG

0.9.D: Tonnengewölbe, 24 Stichkappen (Kreuzgewölbe, 12x2 Kappen gegenüber), weißer Kalkanstrich, vier Leuchten in verschiedenen Ausführungen vorhanden, Kabel und Rohre an Decke befestigt, verschiedene Durchmesser und Arten, teilweise korrodiert und herunter hängend; Hinweis: nach ersten zwei Stichkappen im Osten ist der Abstand zu den nächsten beiden Stichkappen weiter als bei den restlichen Kappen der Gangdecke

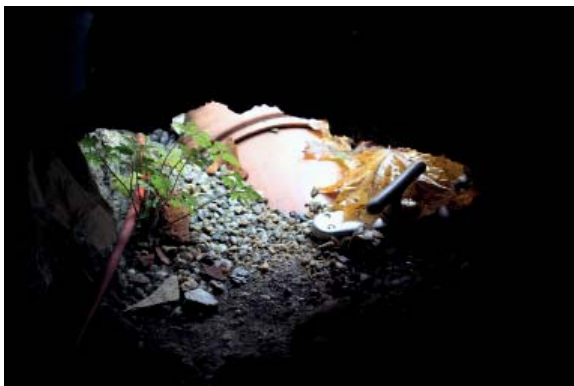
215 ÖFFNUNG UNTER FENSTER 0.9.3.3

- Innenfenster: zweiflügeliges Fenster mit Oberlicht, Drehflügel Fenster, beide nach innen öffnend, weiß gestrichen, Fensterflügel mit einer schmalen Sprosse (vertikale Zweiteilung), Oberlichtfenster zweiflügelig, weiß gestrichen, keine Teilung, offenbar, unter Fenster am Boden des Parapets Durchbruch zu Außenraum

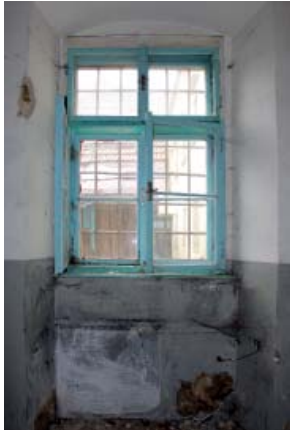
224 FENSTER 0.11.4.1

0.11.4.1: Drehflügel Fenster Holz, Kastenfenster Wiener Stock, Fensternische T 0,48 m (GesamtT bis Fenster 0,57 m), PH 1,24 m, B/H 1,21/1,81 m (Glaslichte), Fensternischensturz Segmentbogen hP 3,39 m (Bogenanfang 3,19 m)
- Innenfenster: zweiflügeliges Fenster mit Oberlicht, Drehflügel Fenster türkis gestrichen, Rahmen weiß, beide nach innen öffnend, Flügel türkis und mit einer schmalen Sprosse (vertikale Zweiteilung), Oberlichtfenster zweiflügelig, türkis gestrichen, keine Teilung, nach innen öffnend, linker Fensterflügel fehlend
- Außenfenster: gleich wie Innenfenster, Holzfensterrahmen außen dunkelrot gestrichen, stark verwittert, Farbabspaltung (rot, grün, natur (Holz)), an Außenwand Granitsteineinfassung der Öffnung aus vier Blöcken mit eisernem Fenstergitter (fünf vertikale, sechs horizontale Stäbe)

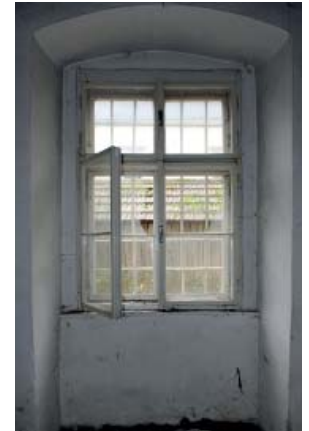
238 FENSTER HOFSEITIG 0.13.4.1

0.13.4.1: Drehflügel Fenster Holz, Kastenfenster Wiener Stock, Fensternische T 0,47 m (GesamtT bis Fenster 0,54 m), PH 0,97 m, B/H 1,21/1,82 m (Glaslichte), Fensternischensturz Segmentbogen hP 3,42 m (Bogenanfang (3,22 m)

- Innenfenster: zweiflügeliges Fenster mit Oberlicht, Drehflügel Fenster weiß gestrichen, beide nach innen öffnend, je Flügel eine schmale Sprosse (vertikale Zweiteilung), Oberlichtfenster zweiflügelig ohne Fenstergriff, keine Unterteilung, nach innen öffnend, Gardinenleiste über Fenster
- Außenfenster: gleich wie Innenfenster, Holzfensterrahmen außen dunkelrot gestrichen, stark verwittert, Farbabsplittung (rot, grün, natur (Holz)), an Außenwand Steineinfassung der Öffnung aus vier Blöcken mit eisernem Fenstergitter (fünf vertikale, sechs horizontale Stäbe)

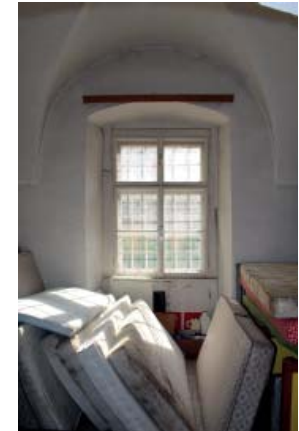
242 FENSTER 0.14.4.1

- Außenfenster: gleich wie Innenfenster, Holzfensterrahmen außen dunkelrot gestrichen, stark verwittert, Farbabsplitterung (rot, grün, natur (Holz)), an Außenwand Steineinfassung der Öffnung aus vier Blöcken mit eisernem Fenstergitter (fünf vertikale, sechs horizontale Stäbe), außen kein Fensterbrett oder Fensterverdachung

- unter Fenster Öffnung für frühere Gasheizung

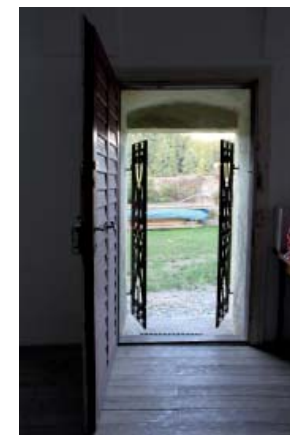
252 OSTEN EINGANGSTÜR 0.16.2.2

- Eingangstür Holz, rot gestrichen, linksdrehend B/H 0,99/1,93 m, Mauskastenschloss, außen Metallknopf mittig in Tür zum Zuziehen

- Tür-laibung verputzt und gelb-grüner Kalkanstrich?, Sturz Segmentbogen mit unterschiedlicher Stichhöhe, an Innenseite

te hinter Eingangstür hP 2,11 m (Bogenanfang 2,07 m), an Fassadenseite hinter Portal hP 2,11 m (Bogenanfang 2,00 m)
 - Außenportal, Türumrahmung mittels vier blockartigen Granitsteinen, darüber Feld mit Verzierung – scheinbare Andeutung an Architrav, Giebelgesims mit tiefem Tympanon
 - unterschiedliche FOK -> Wiese außen 515,34 m – Granitgewände/Laibung 515,42 m - Laibung Eingangstür 515,59 – Innenraum 515,56 m

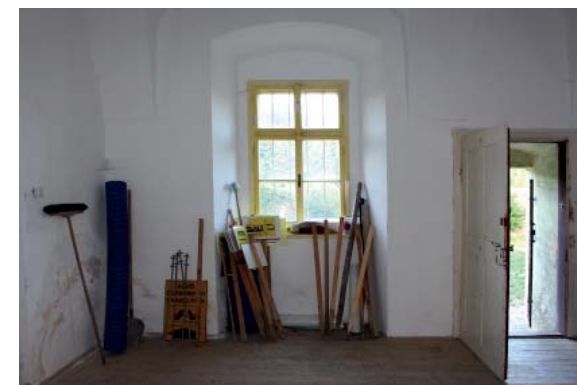
253 OSTWAND FENSTER 0.16.2.1 UND EINGANGSTÜR

- Außenfenster: gleich wie Innenfenster nur nach außen öffnend, OL-Fenster links Glas zerbrochen, Holzfensterrahmen außen dunkelrot gestrichen, stark verwittert, Farbausplitterung (rot, grün, natur (Holz)), von außen gesehen fehlt rechter Fensterflügel, Umrahmung durch Steineinfassung aus vier Granitblöcken, weiß gestrichen (Abplatzung Farbe, Verwitterung sichtbar), außen keine Fensterverdachung, Außenfenster eben mit Fassade und Granit

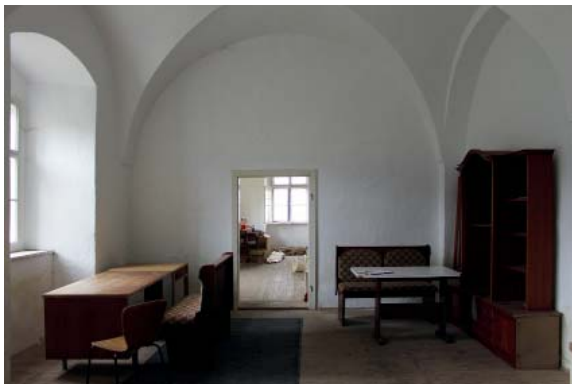
258 SÜDWAND 0.17.3

0.17.2.2: Drehflügel Fenster rechts, aus Holz in Graniteinfassung sitzend, Kastenfenster Grazer Stock, Fensternische T 0,50 m (GesamtT bis Fenster 0,80 m), PH 1,00 m, innen Kastenfenster OK 1,10 m, B/H 0,95/1,53 m (Glaslichte), Fensternischensturz Segmentbogen hP 3,16 m (Bogenanfang (2,94 m), zwischen beiden Fenstern eisernes Fenstergitter (vier

vertikale, zwei horizontale Stäbe)

- Innenfenster: zweiflügeliges Fenster mit Oberlicht, Drehflügel Fenster weiß gestrichen, beide nach innen öffnend, je Flügel eine schmale Sprosse (vertikale Zweiteilung), Oberlichtfenster zweiflügelig, keine Unterteilung, nach innen öffnend

- Außenfenster: gleich wie Innenfenster, nur nach außen öffnend, Holzfensterrahmen außen dunkelrot gestrichen, stark verwittert, Farbabsplitterung (rot, grün, natur (Holz)), von außen gesehen linker Fensterflügel – obere Hälfte ohne Glas, Umrahmung durch Steineinfassung aus vier Granitblöcken, weiß gestrichen (Abplatzung Farbe, Verwitterung sichtbar), außen keine Fensterverdachung, Fenster bündig mit Granit und Fassade

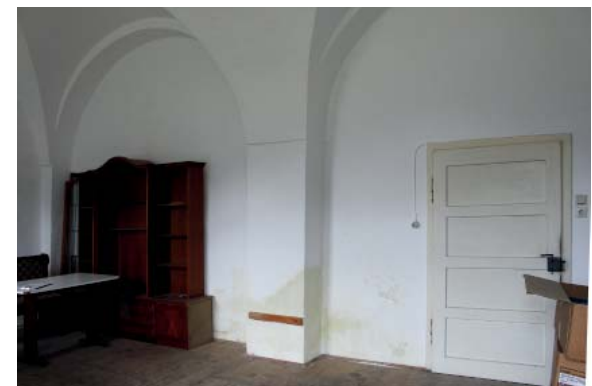
260 WESTWAND 0.17.4

0.17.4.3: Steckdose links von Tür, Steckdose und Lichtschalter rechts neben Tür

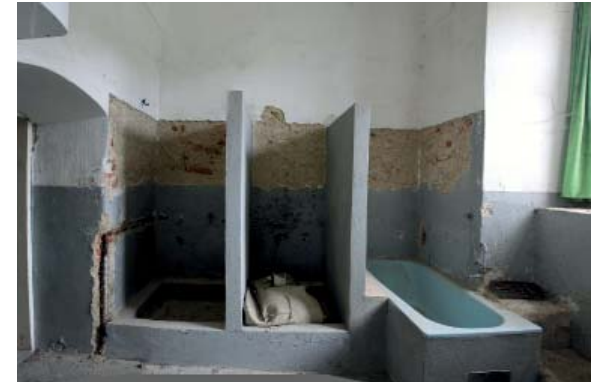
262 NORDWAND 0.18.1, DUSCHABTEILE

0.18.W: verputzt mit weißem Kalkanstrich, Nordwand bis zu einer Höhe von 2,00 m grau-blau gestrichen, restlichen Wände bis H 1,30 m, starke Putzschäden

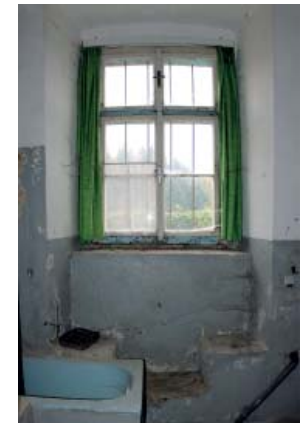
263 OSTEN, FENSTER 0.18.2.1, EHEMALIGER EINGANG

- Außenfenster: zweiflügeliges Fenster mit Oberlicht, keine Flügel oder OL-Fenster erhalten, Rahmen rot/grün gestrichen, Einzelelemente türkis gestrichen, beide nach außen öffnend, Oberlichtfenster zweiflügelig, keine Unterteilung, nach außen öffnend, Holzfensterrahmen außen dunkelrot gestrichen, stark verwittert, Farbabsplitterung (rot, grün, natur (Holz)), an Außenwand Umrahmung als Zierde, keine Graniteinfassung, Außenfenster bündig mit Granit und Fassade

0.18.2.2: Fensternische hat eigene Form, T 0,41 m (GesamtT bis Fenster 0,75 m), PH Fenster 1,27 m, in Nische stufenförmige Sitzoberflächen, zwei äußeren Blöcke höher als inneres Drittel, FOK mittig 515,56 m, außen Sitzfläche FOK 515,87 m, Form kommt von früherer Nutzung als Eingang - zugemauert und als Fenster genutzt

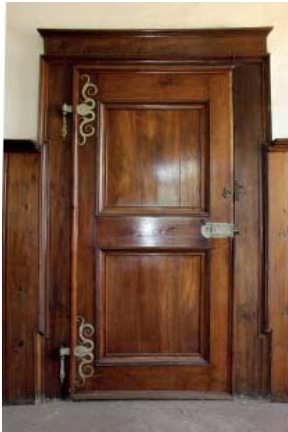
271 TÜR 1.1.4.1

1.1.4.1: einflügelige Tür zu Raum 1.2, linksdrehend in Raum, Öffnung B/H 0,89/1,85 m, Holztür mit breiten Türrahmen, waagrechter Türsturz, Öffnungslaibung mit Holz verkleidet = Wanddicke 0,73 m, leichte Differenz FOK -> Raum 1.1

519,78 m –Türlaibung und Raum 1.2 519,83 m

- Türblatt: Zweifüllungstüre aus Holz, reichhaltige kleine Verzierungen und Muster im Holz, geschwungen geformte Türbänder (Barock) in schmalen Dorn (Türangel) des Türstockes eingehängt, Kastenschloss, darüber extra Schlüsselloch zum Zusperrern
- Türrahmen innen 1.1: breiter Rahmen aus dunklem Holz, gleich wie Türblatt, links zwei schmal elegante Türangeln, rechts Schließblech des Schlosses, über Tür kein Oberlicht, als Türstockabschluss Verdachung, OK 2,12 m
- Türlaibung: gesamt holzverkleidet, je Seite vier rechteckig hohe Füllungen (je zwei oben und unten), Sturz aus Holzbretter, fixiert durch zwei Leisten
- Türrahmen Raum 1.2: gleich wie an Innenseite nur ohne Tür und ohne Zubehör (Türschloss, Beschläge, ...), OK 2,10 m

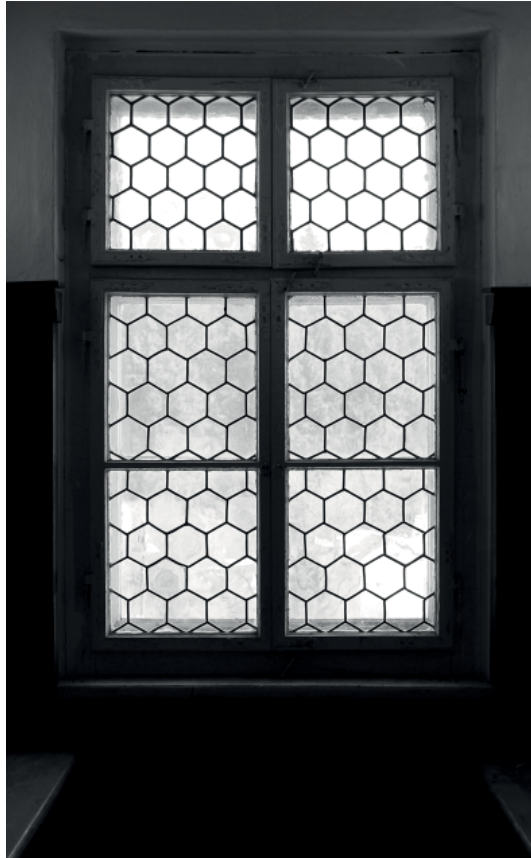
278 FENSTER 1.1.2.2, 6-ECK-SCHEIBENGLAS IN BLEIEINFASSUNG

mit Beschläge und Sechseck-Glasscheiben mit Bleieinfassung, keine Fensternische, PH 1,91 m, Fenster weiß gestrichen (Farbabsplitterung), Innenfenster kleiner als Außenfenster (gleich hoch wie andere Fenster, nur schmaler)
- Innenfenster: einflügeliges Drehfenster, links drehend, weiß gestrichen, B/H 0,39/0,59 m (Glaslichte), nach innen öffnend
- Außenfenster: einflügeliges Fenster, zwei horizontale Sprossen (vertikale Dreiteilung), nach außen öffnend, links drehend, innen weiß gestrichen, außen Fenster dunkelrot/grün gestrichen, stark verwittert, Farbabsplitterung (rot, grün, natur (Holz)), Außenfenster bündig mit Fassade und Steineinfassung, Granitstein bei Hauptfassade liegt verdeckt in Wand
- Steineinfassung: Umrahmung aus vier Granitblöcken, ebenso angedeutete Fensterbank und Fensterverdachung aus Granit, verwitterte weiße Färbelung des Steines

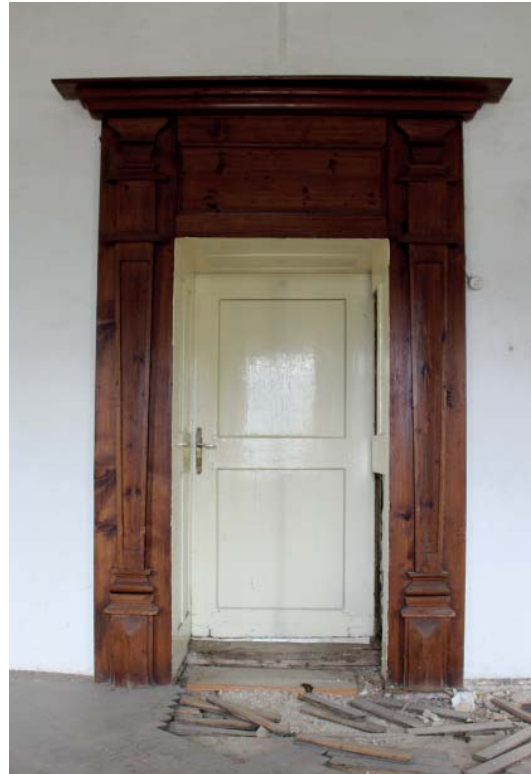
282 TÜRRAHMUNG OBERGESCHOSS, LAIBUNG/TÜR ERNEUERT

Die Türen des Obergeschosses haben alle an der Gangseite eine barocke Türrahmung, mit Ausnahme der Öffnung des Treppenaufganges zum Dachboden.

Sockel, Plinthe mit Torus, darauf Basis (Torus, Trochilus), konische Säulenansicht (viereckiger Grundriss, kantige Ansicht), nach oben leicht breiter werdend und mittlerer Einkerbung, über Säulenschaft Verdachung (Hermenpilaster), darüber rechteckiges Element mit Verdachung, im obersten Bereich Andeutung an Kelchkapitell, den Abschluss bildet Verdachung über gesamten Türstock - ähnlich Architrav (oder Sima)

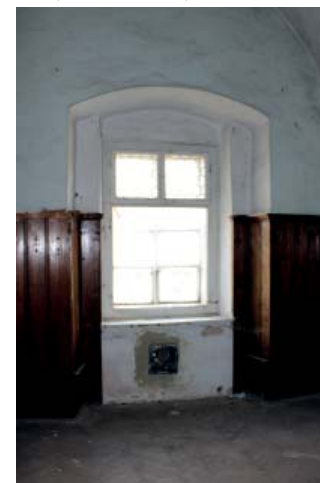
284 BAROCKFENSTER 1.2.1.1, VERTÄFELUNG, AW-KONVEKTOR

- Innenfenster: zweiflügeliges Fenster mit Oberlicht, Drehflügel Fenster weiß gestrichen, nach innen öffnend, Flügel fehlend, Oberlichtfenster zweiflügelig ohne Unterteilungen, nach innen öffnend
- Außenfenster: zweiflügeliges Fenster, je Flügel drei horizontale Sprossen (vertikale Vierteilung), nach außen öffnend, innen weiß gestrichen, außen Fenster dunkelrot/grün gestrichen, stark verwittert, Farbabsplitterung (rot, grün, natur (Holz)), Außenfenster bündig mit Fassade und Steineinfassung, Fensterverdachung
- Steineinfassung: Umrahmung aus vier Granitblöcken, ebenso angedeutete Fensterbank und Fensterverdachung aus Granit, Fenster in Beletage – reichere Verzierung der Umrahmung als im EG
- unter Fenster Öffnung mit Gitter für Gasheizung

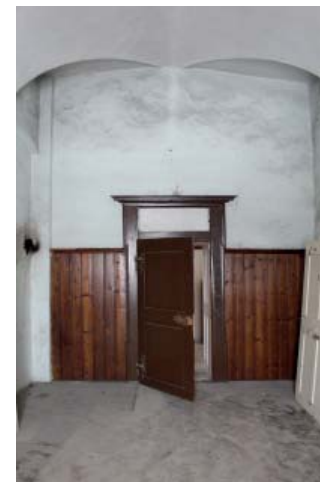
285 SÜDWAND 1.2.3

1.2.3.1: einflügelige Tür zu Gang, linksdrehend in Raum, Öffnung B/H 0,91/1,83 m, Holztür mit breiten Türrahmen,

waagrechter Türsturz, Öffnungslaubung mit Holz verkleidet = Wanddicke 0,80 m, leichte Differenz FOK -> Raum innen 519,81 m – Türschwelle 519,87 m – Türlaubung und Gang 519,82 m

- Türblatt: Zweifüllungstüre aus Holz, reichhaltige kleine Verzierungen und Muster im Holz, geschwungen geformte Türbänder (Barock) in schmalen Dorn (Türangel) des Türstockes eingehängt, Kastenschloss, Türkнопf zum Zuziehen, außen zu Gang weiß gestrichen

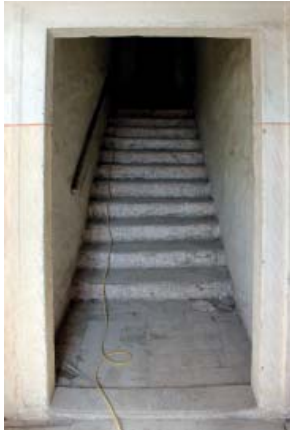
289 UNTERER TREPPENLAUF

A: Absatz vor Treppe, 11 Steigungen bis zum Zwischenpodest, durchschnittliche Treppenbreite Wand zu Wand 1,32 m, durchschnittliches Steigungsverhältnis H/T 17,5/30,0 cm

1.3a.W: weißer Kalkputz, feuchte Stellen und Feuchteschäden erkennbar (Abplatzungen Putz und Farbe, Salzablagerungen), links Handlauf aus Holz

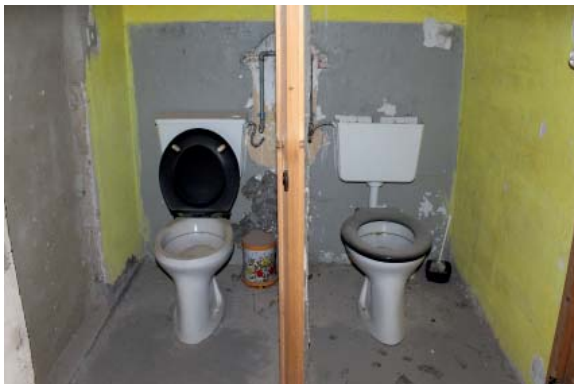
297 OSTWAND 1.4a.2 MIT TOILETTEN

1.4a.2.5: TW zu WC 2, B/D 0,83/0,04 m, darin rechtsdrehende Tür, nach außen in VR öffnend, Türblatt fehlend, MOK 2,28 m
