Priorintrakt des ehemaligen Dominikanerinnenklosters in Windhaag bei Perg -
Architekturgeschichtliche Fragestellungen, Baubestandsanalyse, Nachnutzung

MASTERARBEIT

Masterstudium Architektur

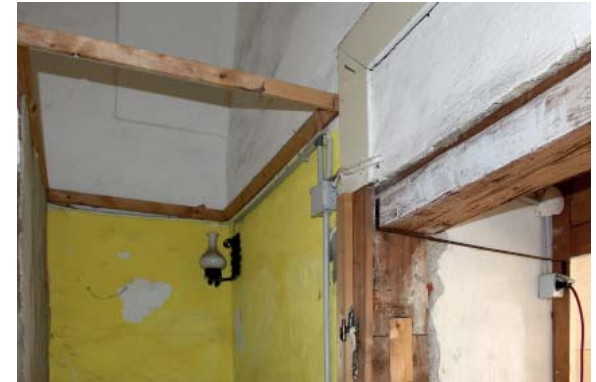
298 WANDECKE 1.4a.2/3, TÜR 1.4a.3.1

1.4a.3.1: Öffnung zu Gang, einflügelige Holzür zu Gang, innen liegend und rechtsdrehend in Raum, Öffnung = Türlichte innen B/H 0,97/1,91 m, Laibung und Innentürrahmen erneuert, segmentbogenförmiger Türsturz (hP 2,59 m, Bogenanfang 2,47 m), Sturz somit innen und außen niedriger als in Laibung, Sturz zu Gang 1,88 m, Öffnungslaibung verputzt

- Holzverkleidung wurde entfernt, Laibung = Wanddicke 0,75 m
- Türblatt: an Innenseite Raum, fehlend
- Türrahmen innen: nicht der originale Rahmen, Fichtenbretter, über Türstock Reste eines weiteren Holztürrahmens, dieser höher als unterer Türstock, weiß gestrichen, innerhalb dieses Rahmens Wand verputzt mit weißem Anstrich
- Tür-laibung: verputzt mit weißem Anstrich, Originalverkleidung wurde entfernt, teilweise Putzschäden sichtbar, veränderter Sturz – nicht waagrecht sondern Segmentboden hP 2,59 m (Bogenanfang 2,47 m), Elektro-Kabel durchlaufend, Steckdose vorhanden, starze Schäden über Türsturz, Bodenbelag der Tür-laibung wie Gang

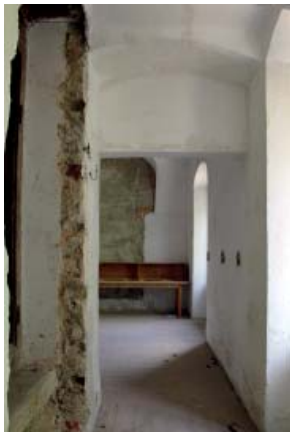
311 WESTWAND MIT DURCHGANG ZU RAUM 1.7

1.6.4.1: Öffnung zu Raum 1.7, B/T 1,27/0,69 m, zwei unterschiedliche Sturzhöhen, bei Raum 1.7 waagrechter Sturz mit H 2,21 m, Sturztiefe 0,21 m, an Innenseite zu Raum 1.6 segmentbogenförmiger Sturz mit hP 2,95 m (Bogenanfang 2,80 m), der Wanddurchbruch ist im Norden bündig mit der Außenwand 1.6.1, keine Tür

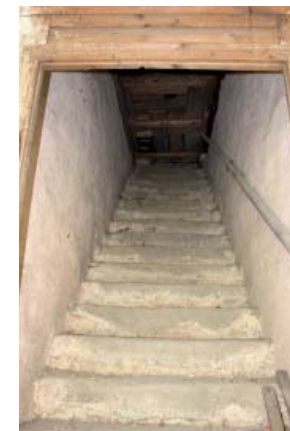
313 TREPPENAUFGANG NEBENSTIEGE

1.6.3.1: Öffnung zu Treppe ins Dachgeschoss, B 1,33 m, Treppe wurde nicht mehr benutzt, durch ungenutzten Raum ergeben sich mehrere vertikale Ebenen: Abbruchspuren von ehemaliger Vermauerung – Öffnungslaibung bis Tür – Tür mitten auf Treppen gesetzt – Treppenraum mit Stufen (ungenutzt)

Seitlich starke Ausrisse im Putz sichtbar, ehemalige Vermauerung wurde wieder weggenommen, FOK im Bereich der Vermauerung ist + 6 cm, ebenso starke Ausrisse am Boden durch die Entfernung der ersten Stufen, im Bereich des Raumes 1.6 waren noch zwei bis drei Stufen – um 90 Grad zur Treppe gedreht, diese wurden abgetragen als man die Nebentreppe nicht mehr benutzte, daher liegt die H der ersten Granitstufe bei 0,59, hier sitzt ein Türstock aus Holz ohne Türblätter (zweiflügelige Tür), B/H/T 1,01/1,90/0,03 m, die nächste Stufe dahinter liegt auf einer H von 0,79 m, hier

beginnt der Raum 1.6T, insgesamt gibt es noch 21 Granitstufen mit den durchschnittlichen Maßen von H/T 0,20/0,23 m, zwischen Öffnung und Türstock ist die Wand verputzt mit weißem Anstich, es gibt keinen richtigen Sturz – die Decke des raumes 1.6 endet genau in der beginnenden Wandebene, vom Ende der Decke des Raumes 1.6 wurden Bretter zur OK des Türstockes der Treppe gelegt, darüber sind die Balken und Bretter des Dachgeschossbodens

315 ERSTEN STUFEN FEHLEN, TÜRRAHMEN SICHTBAR, EHEM. VERMAUERUNG WURDE ENTFERNT

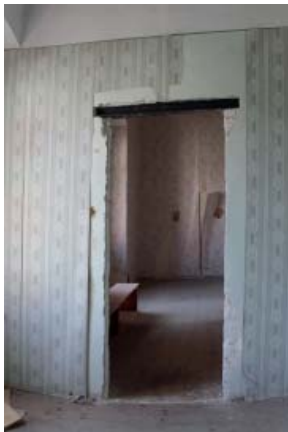
328 WESTWAND, TÜR 1.9.4.1

1.9.4.1: Durchgang zu Raum 1.8, keine Tür vorhanden, B/H 0,82/2,11 m, Sturz I-Stahlträger

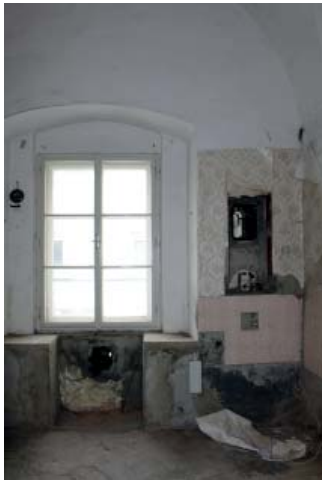
344 WESTWAND, FENSTER 1.13.4.1 UND ÖFFNUNG 1.13.4.2

1.13.2.4: Loch in Wand, Öffnung Abzugsrohr, starke Russspuren, in H 2,00 m, Durchmesser ca. 15 cm, Öffnung zu Gang gehend

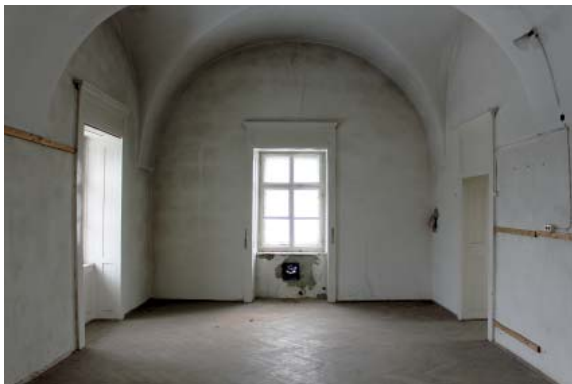
364 SÜDWAND 1.17.3

- Außenfenster: zweiflügeliges Fenster mit Oberlicht, Drehflügel Fenster nach innen öffnend, je Fensterflügel eine schmale Sprosse (vertikale Zweiteilung), (von außen gesehen) im rechten Fensterflügel untere Fensterscheibe zerbrochen, innen weiß gestrichen, Holzfenster außen dunkelrot gestrichen, stark verwittert, Farbabspalterungen (rot, grün, natur (Holz))

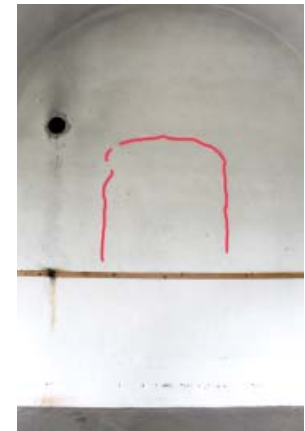
366 WESTWAND MIT ABZEICHNUNG DER EHEM. TÜR 1.17.4.4

1.17.4.4: sichtbare Struktur in Wand, zugemauerte Tür

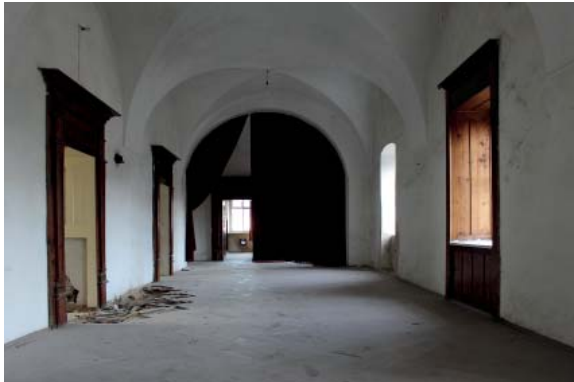
368 BLICK RICHTUNG NORDEN

1.18.B: Holzboden, Fischgrätparkett, vor Tür 1.13.2.1 Fußbodenbelag zerstört

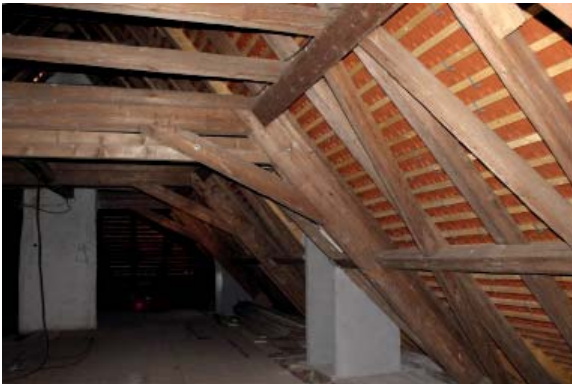
377 JEDER 4. SPARREN VERSTÄRKT, OSTFLÜGEL (BLICK VON S NACH N)

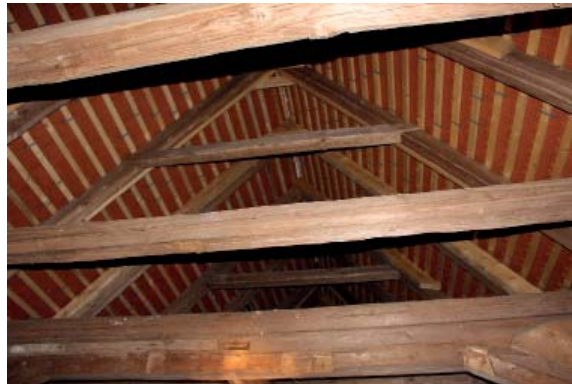
378 DACHKONSTRUKTION

Der Dachstuhl an sich ist noch original und im ausgezeichneten Zustand. Es gibt weder Hinweise auf Ungeziefer, Pilzbefall oder grobe Feuchteschäden. Über die Jahrhunderte gab es mehrere Ausbesserungsarbeiten, welche deutlich erkennbar sind. Zuletzt wurde er 2012 von der Gemeinde Windhaag saniert. Dabei wurden einige Balken ausgetauscht und das gesamte Dach neu eingedeckt.

Satteldach, Sparrendach, Bundtram und Kehlbalken, walmförmiger Dachabschluss im Süden, drei Kamine, sieben Gauben (vier Osten, eine Süden, zwei Westen)

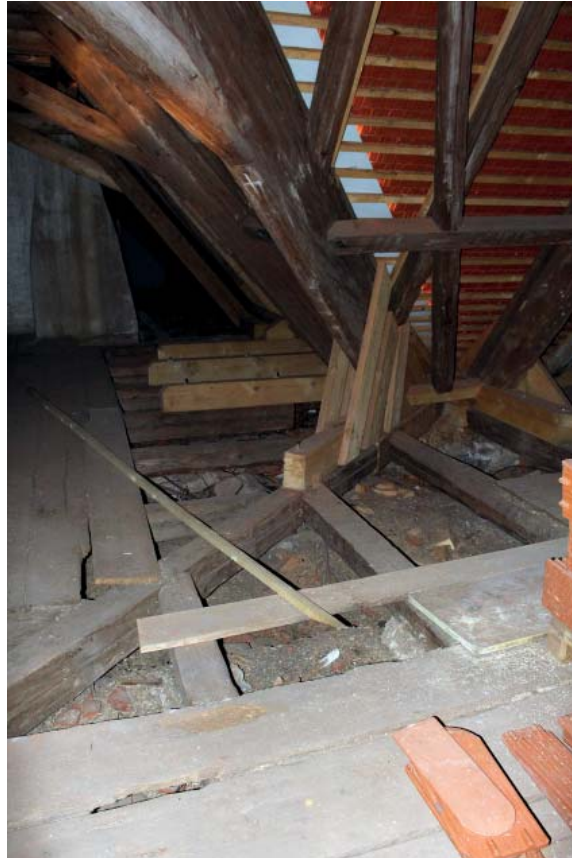
381 DACHKEHLE VON INNEN MIT AUSGEBESSERTEN HOLZBALKEN

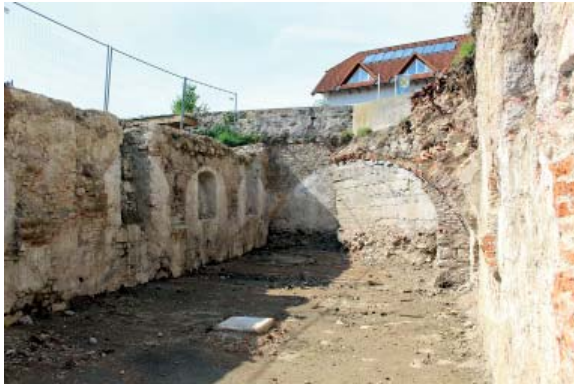
384 WÄNDE WESTEN UND NORDEN RAUM 1 - K^F.1.4/1

- Wand ident mit Klostermauer darüber
- hervorstehende Reste von Bogenansätzen (Ziegel), Reste von Einwurfschächten bzw. Lichtöffnungen
- starke Schäden am Mauerwerk – Einsturzgefahr und bröckelndes Material
- mittig in Wand starke Zäsur (rot im Plan) – zwei aufeinander treffende Wände ohne Verzahnung, in dessen Flucht zu Westwand Granitsäule, mögliche spätere Vergrößerung des Kellers

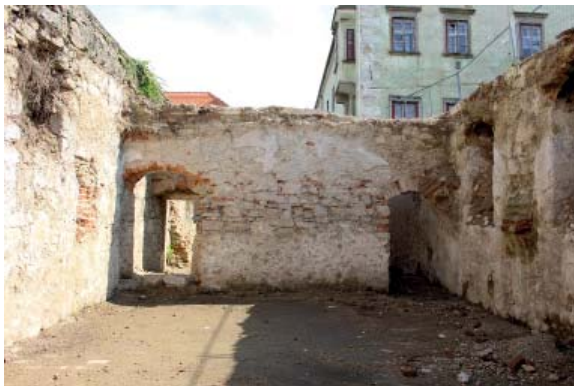
- Öffnung links mit ziegelgemauerten Segmentbogensturz (ausgerissene Laibung, Steine sichtbar)
- Öffnung rechts mit ziegelgemauerten Segmentbogensturz, in den Sturzbereich ragt ein von der Westwand vorstehender, gemauerter Bogenansatz des Gewölbes
- mittig Putz mit weißem Anstrich erkennbar, obere Kante ist abgerundet – frühere Form des Gewölbes deutlich erkennbar

385 SÜDWAND RAUM 1 - K^F.1.3, ZWEI ÖFFNUNGEN, PUTZRUNDUNG

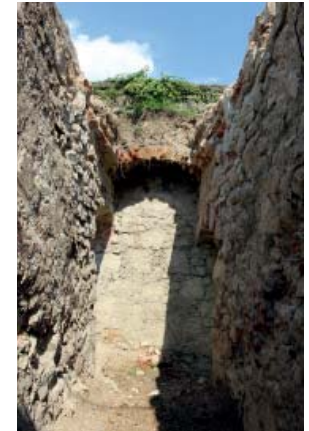
386 OSTWAND RAUM 2 - K^F.2.2, ZIEGELRESTE TONNENGEWÖLBE

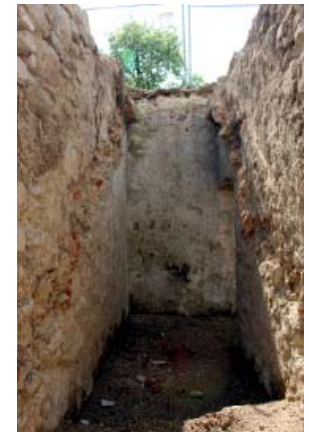
387 WESTWAND RAUM 2 - K^F.2.4, SEITLICH ZÄSUR EHEM. TREPPE

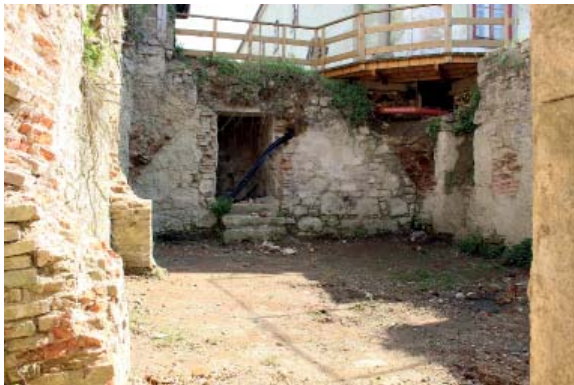
- an den Ecken ziegelgemauerte Gewölbebogenansätze
- über südwestlicher Ecke befindet sich ein Holzpodest, der Keller schließt genau mit der Hausecke des Priorintrakts ab, um diese Hürde überqueren zu können, wurde temporär diese Konstruktion errichtet

389 SÜDWAND RAUM 3 - Kf.3.3, AUFANG ZU EG, HOLZPODEST

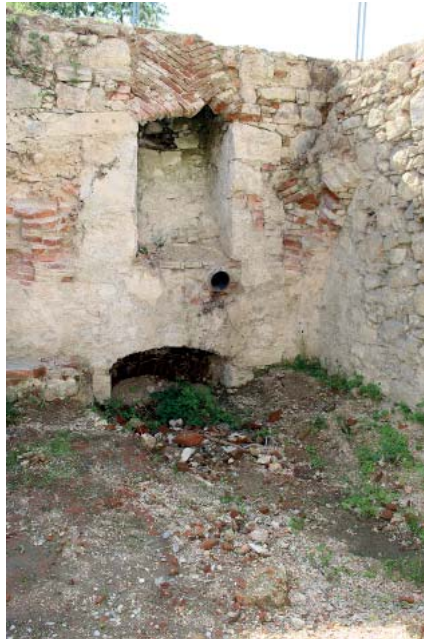
- Reste von Einwurfschächten mit gemauerten Ziegelgewölben, bröckelndes Mauerwerk, Steinschlaggefahr
- möglicher weiterer Abgang – Nische in Bodennähe

390 WESTWAND RAUM 3 - Kf.3.4, MÖGL. WEITERER ABGANG

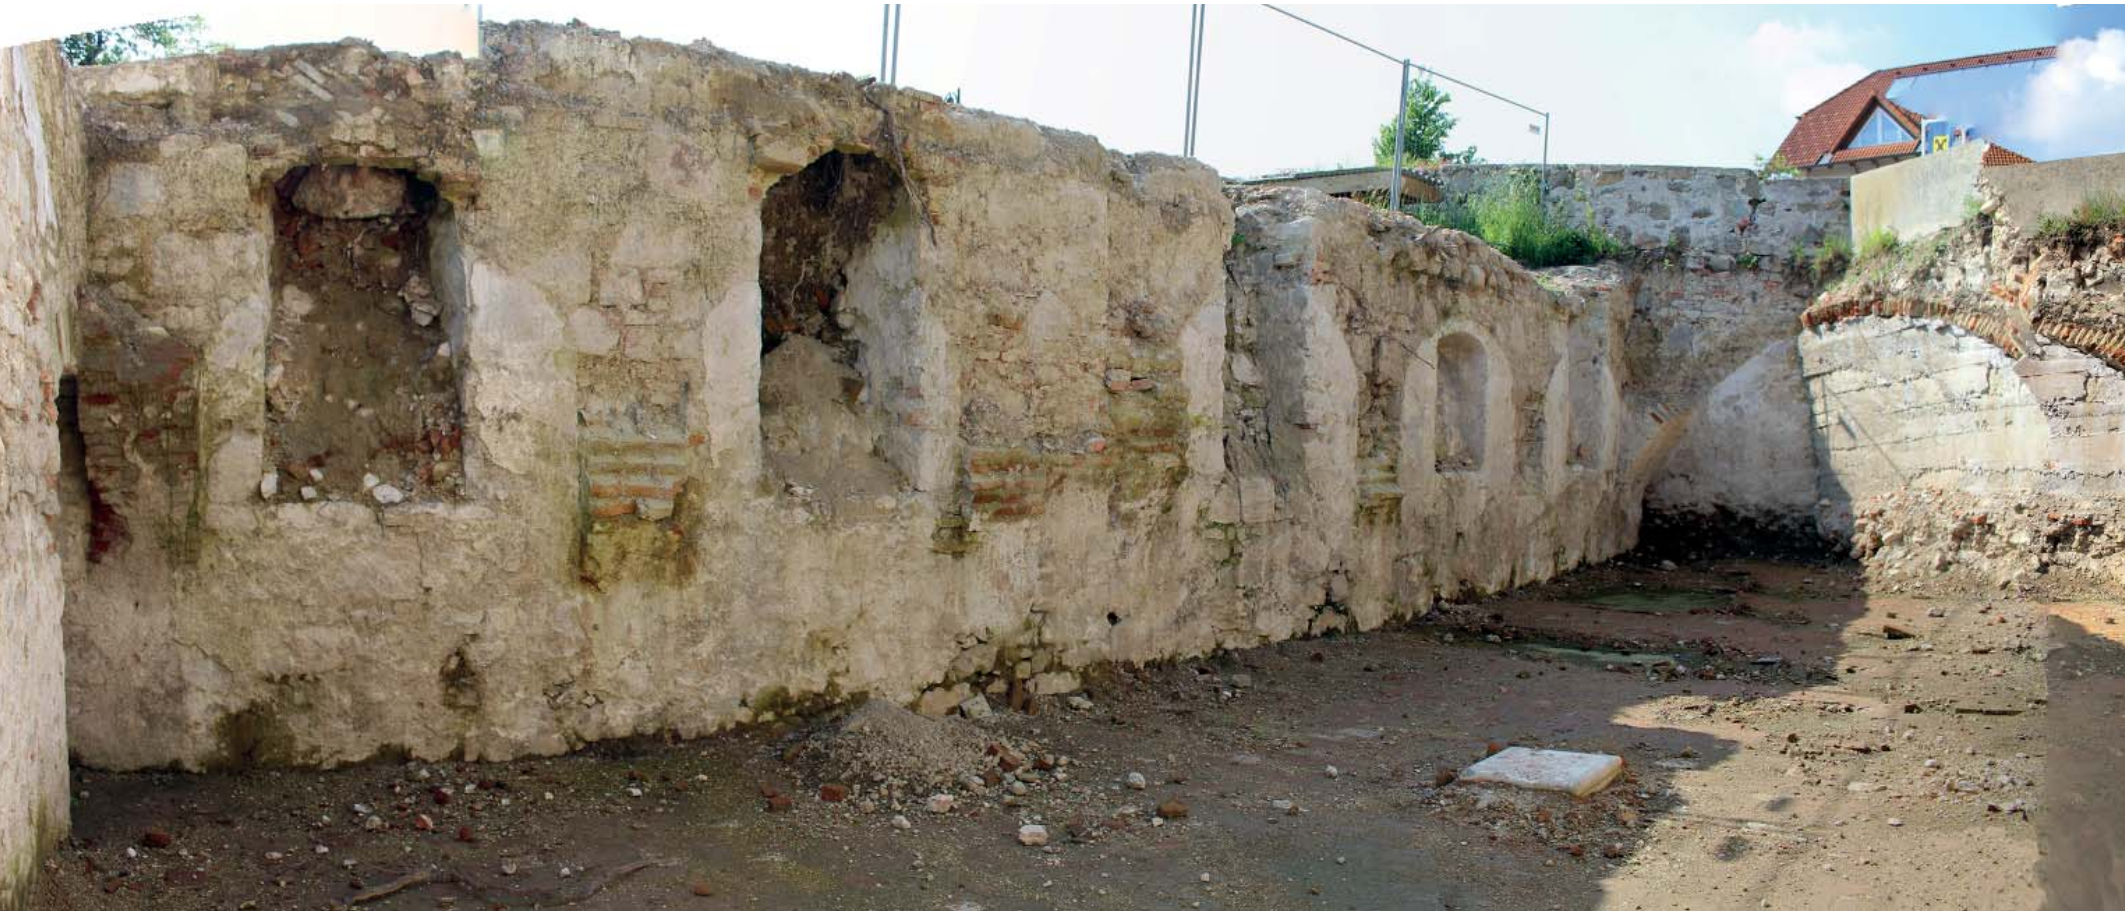
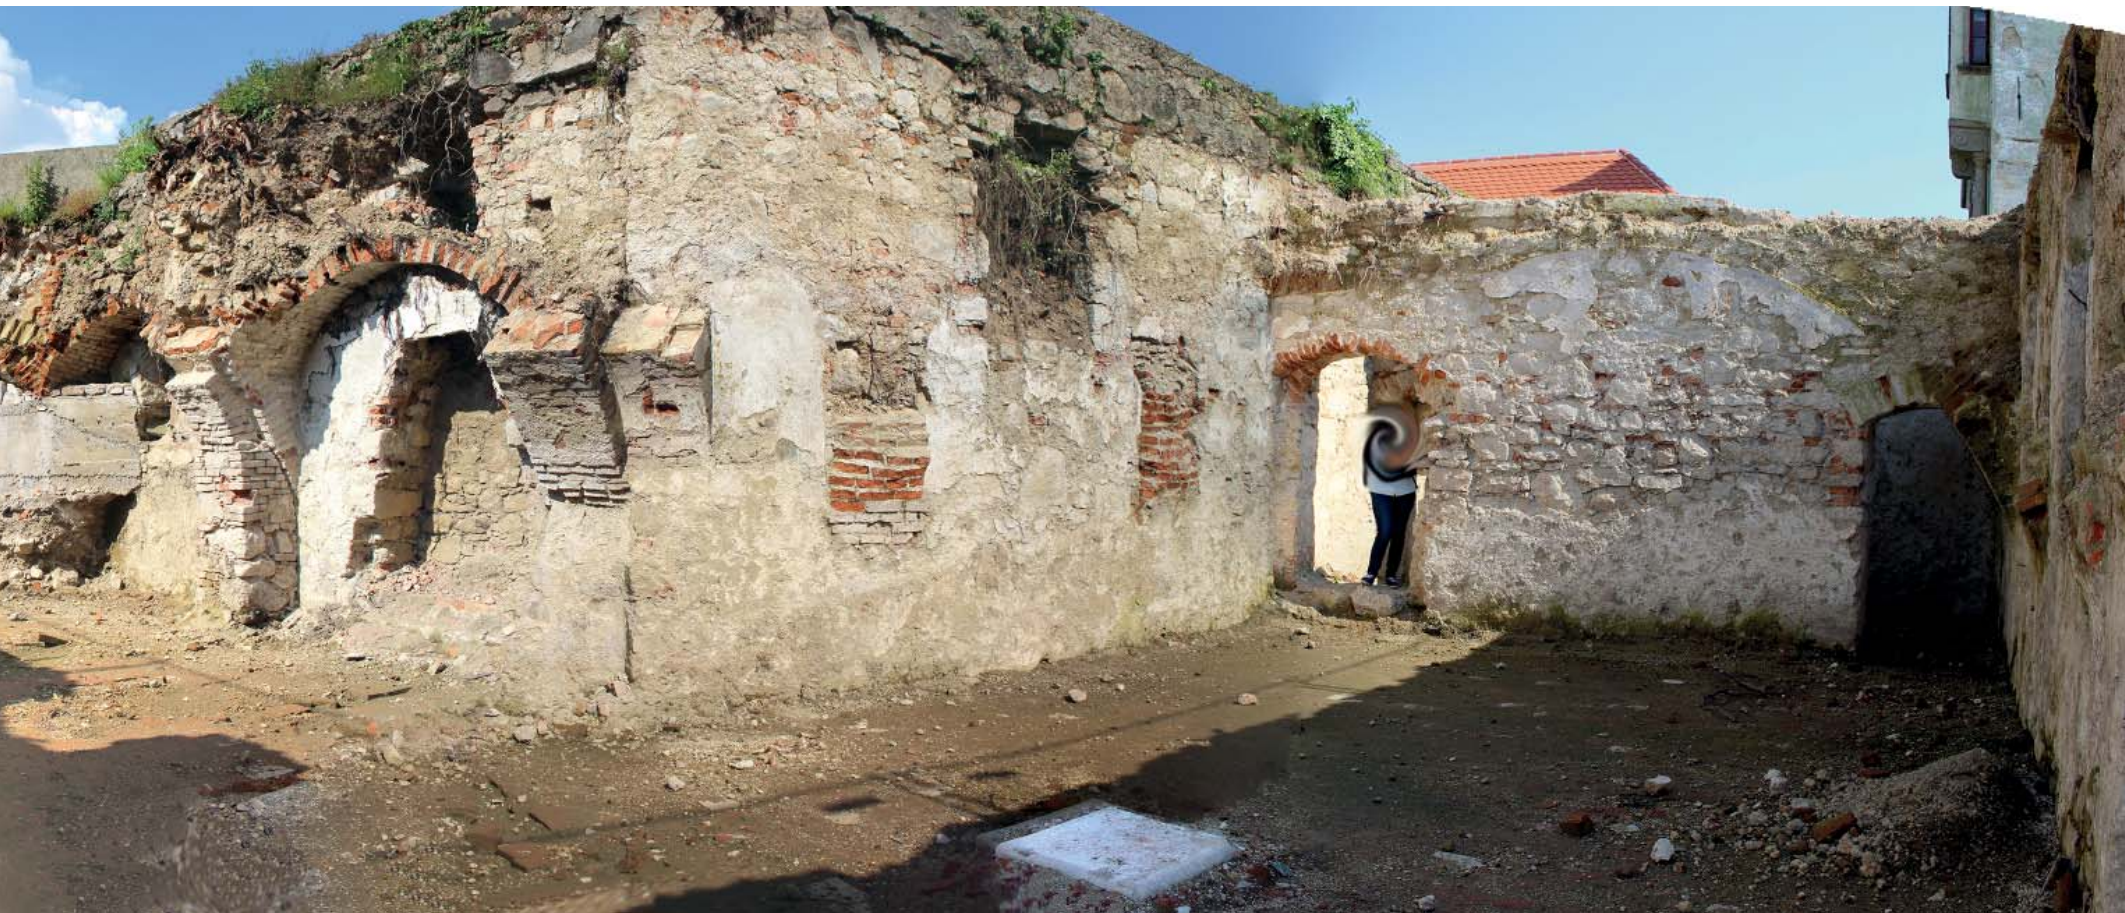
394 Kf.1 - RAUM EINS IM NORDEN, 360 ° ANSICHTSPANORAMA

Kurzbeschreibung: Decke eingestürzt, Keller freiliegend im Garten, Einzäunung aufgrund Absturzgefahr, beginnender Wildwuchs und starke Verwitterungserscheinungen

K^F.D: war Ziegelgewölbe, die Stichkappen- und Bogenansätze sowie Pfeiler sind noch sichtbar, mehrere Stumpen und hervorstehende Reste von Ziegelgurten sichtbar vorhanden

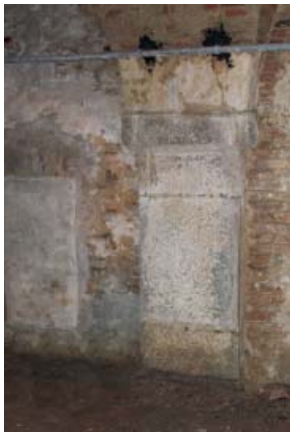
397 EINGEMAUERTE DRITTE GRANITSÄULE IN SÜDLICHER TW, LINKS DAVON VERSCHLOSSENE ÖFFNUNG ZU GASTHAUSKELLER

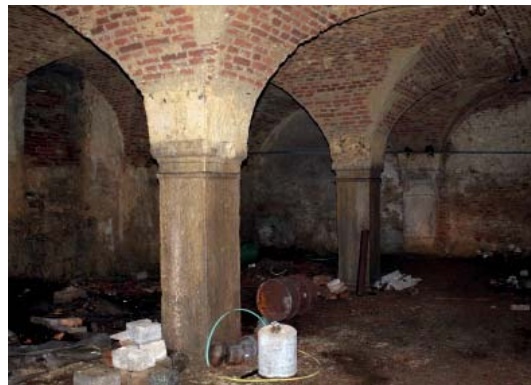
Dieser schöne Gewölbekeller befindet sich unter der Remise und ist vom Garten aus erreichbar. Der Abgang befindet sich an der östlichen Außenwand der Remise und führt zu einer Treppe mit 23 Steinstufen. Im Kellerraum gibt es ein ziegelgemauertes Tonnengewölbe mit Stichkappen und mittig befinden sich drei Granitsäulen, welche die Lasten des Gewölbes aufnehmen und abtragen. Die Südwand ist nachträglich gemauert worden und bildet die Trennwand zum weiterführenden Keller des ehemaligen Gasthauses Aistleitner. Hier gibt es auch eine verschlossene Durchgangsöffnung.

Allgemein gesehen ist der Keller sehr feucht und schlecht belüftet. Es liegen viele Gegenstände und Gerümpel herum.

398 GEWÖLBEKELLER, BLICK NACH SÜDOSTEN

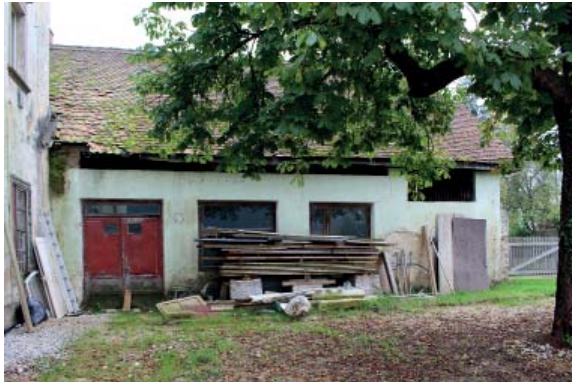
401 OST-AW REMISE R-EG.2, GROSSTEIL IM 20. JH. ERNEUERT

Das Erdgeschoss ist unbeheizt und weist einen schuppenartigen, verlassenem Anblick auf. Es wird als Lager genutzt und war lange Zeit eine Werkstatt. Die vielen Adaptierungsarbeiten sind deutlich zu erkennen (Decke, Aufbauten, neue Ostwand, Durchbruch zu Kloster, ...) Über einen Durchgang im Südosten ist das Erdgeschoss mit dem Priorintrakt verbunden (siehe Raumbuch Punkt 0.8.4.1).

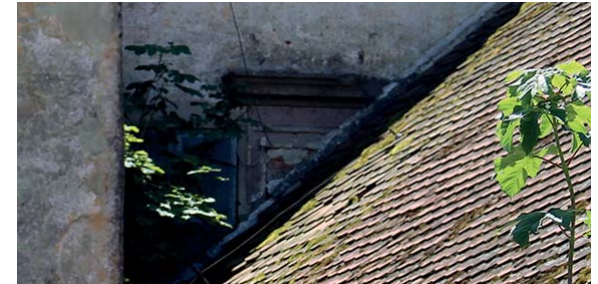
Eine zugemauerte Öffnung an der Nordwand des Klostertraktes weist darauf hin, dass der Dachstuhl entweder erhöht wurde, verändert wurde (Form) oder seine Dachneigung geändert hat (aufgrund fehlendem Kreuzgangbereich).

413 ZUGEMAUERTE ÖFFNUNG IN NORDWAND KLOSTER

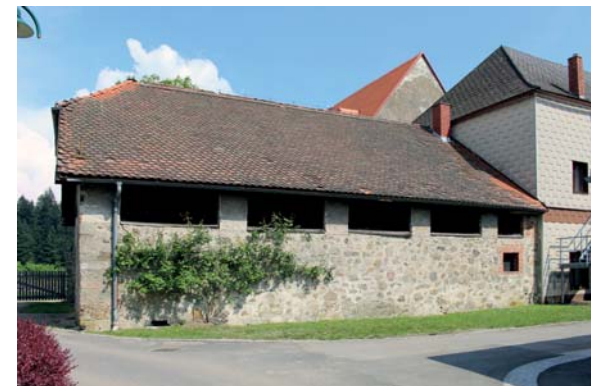
414 WESTWAND - MAUERWERK, WANDABSCHLUSS, DACHFORM

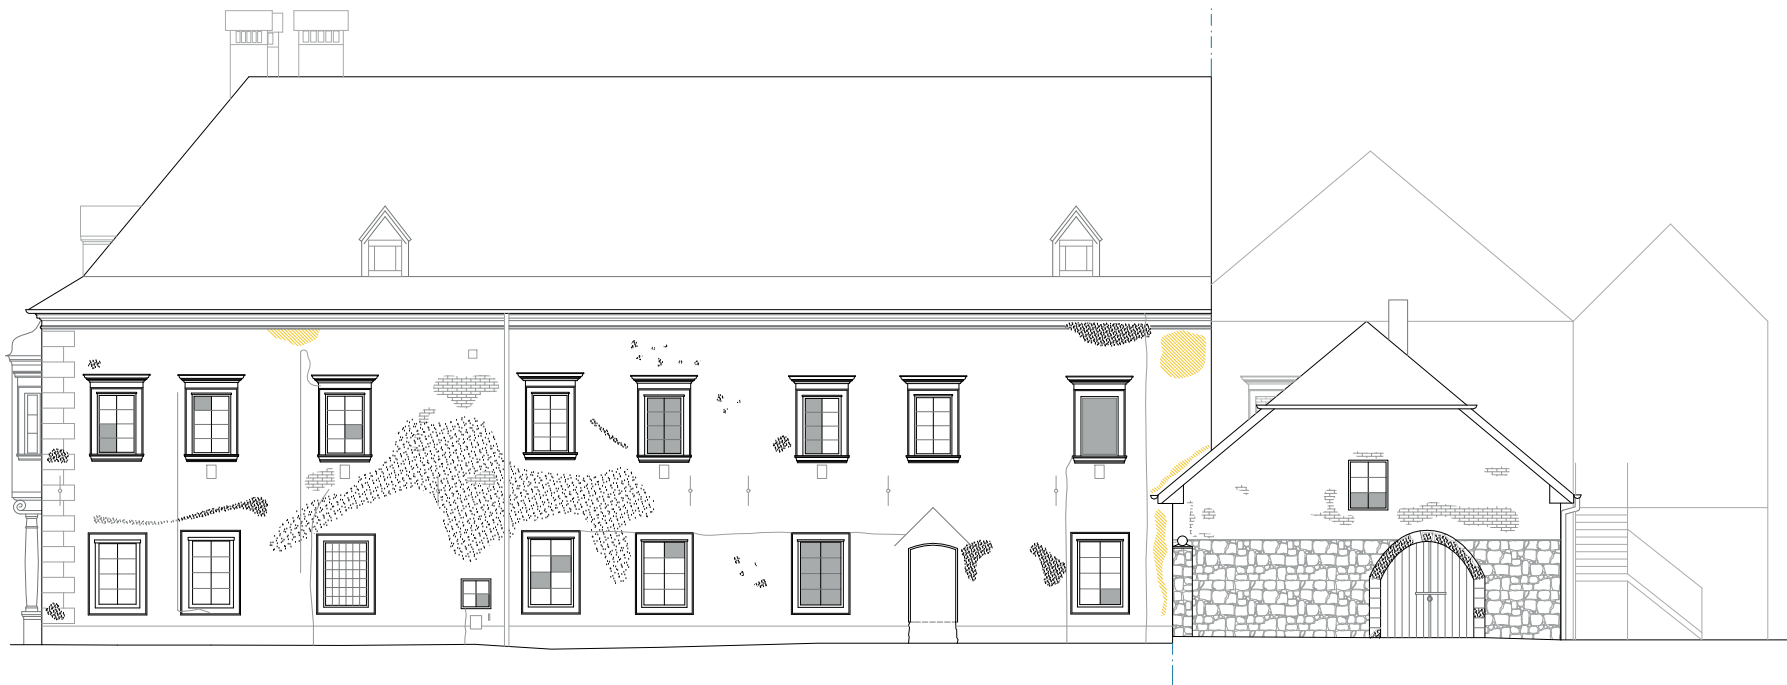
Ein Großteil der Fenster besitzt Graniteinfassungen, einige haben auch eine steinerne Fensterver-

419 FASSADENANALYSE (M 1:200), ANSICHT NORDEN/OSTEN

dachung. Im Laufe der Zeit wurden einige Fensteröffnungen erneuert sowie Flügel ausgetauscht. Darum sitzen alle Fenster unterschiedlich in der Fensterlaibung und es ergibt sich daraus eine Vielfalt an verschiedenen Fensterarten im Priorinrakt. (siehe nachfolgende Fensteranalyse)

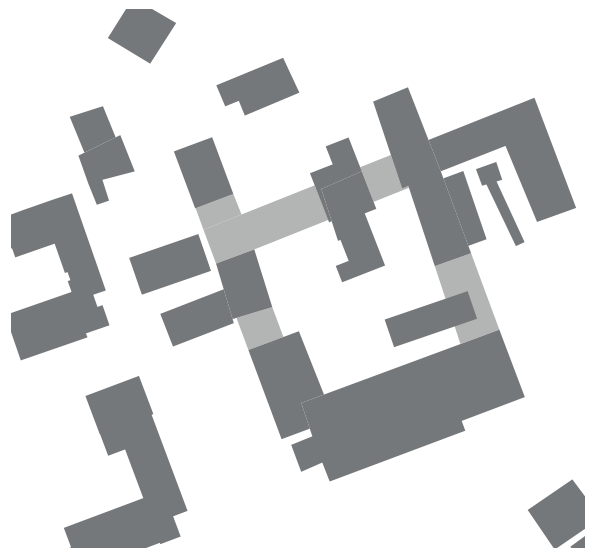
436 BODENZÄSÜR EHEMALIGES KLOSTER

Die Geschichte von Windhaag ist durch sein ehemaligen Frauenkloster gefestigt. Das Gebäude an sich wurde geteilt und löst sich aber langsam auf. Um dieses wieder besser erlebbar und bemerkbar zu machen, würden sich Bodenmarkierungen oder farbige Materialien eignen. Die Fluchten der fehlenden Gebäudeteile können ‚nachgezeichnet‘ werden.
