ASPEKTE DER GEBÄUDEBEWERTUNG- SANIERUNGSMÖGLICHKEITEN UND KOSTENVERGLEICHE AM BEISPIEL EINES GEBÄUDES DER TU-GRAZ

Johannes MELCHER

Vorgelegt am
Institut für Baubetrieb und Bauwirtschaft
Projektentwicklung und Projektmanagement

Graz am 08. November 2010

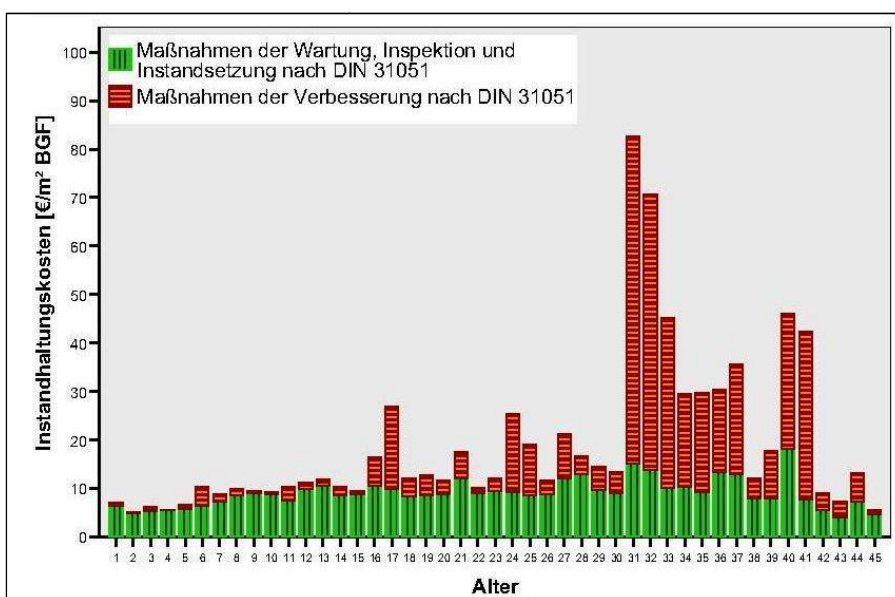
Abbildung 3 Durchschnittliche Instandhaltungskosten nach Art der Maßnahme⁴²

Die Grafik verdeutlicht, dass die Kosten der regelmäßigen Instandhaltungsmaßnahmen in den ersten drei Jahrzehnten weitgehend konstant sind, jedoch danach größere Investitionskosten bei umfassenden Verbesserungen im Rahmen der Instandhaltung anfallen.

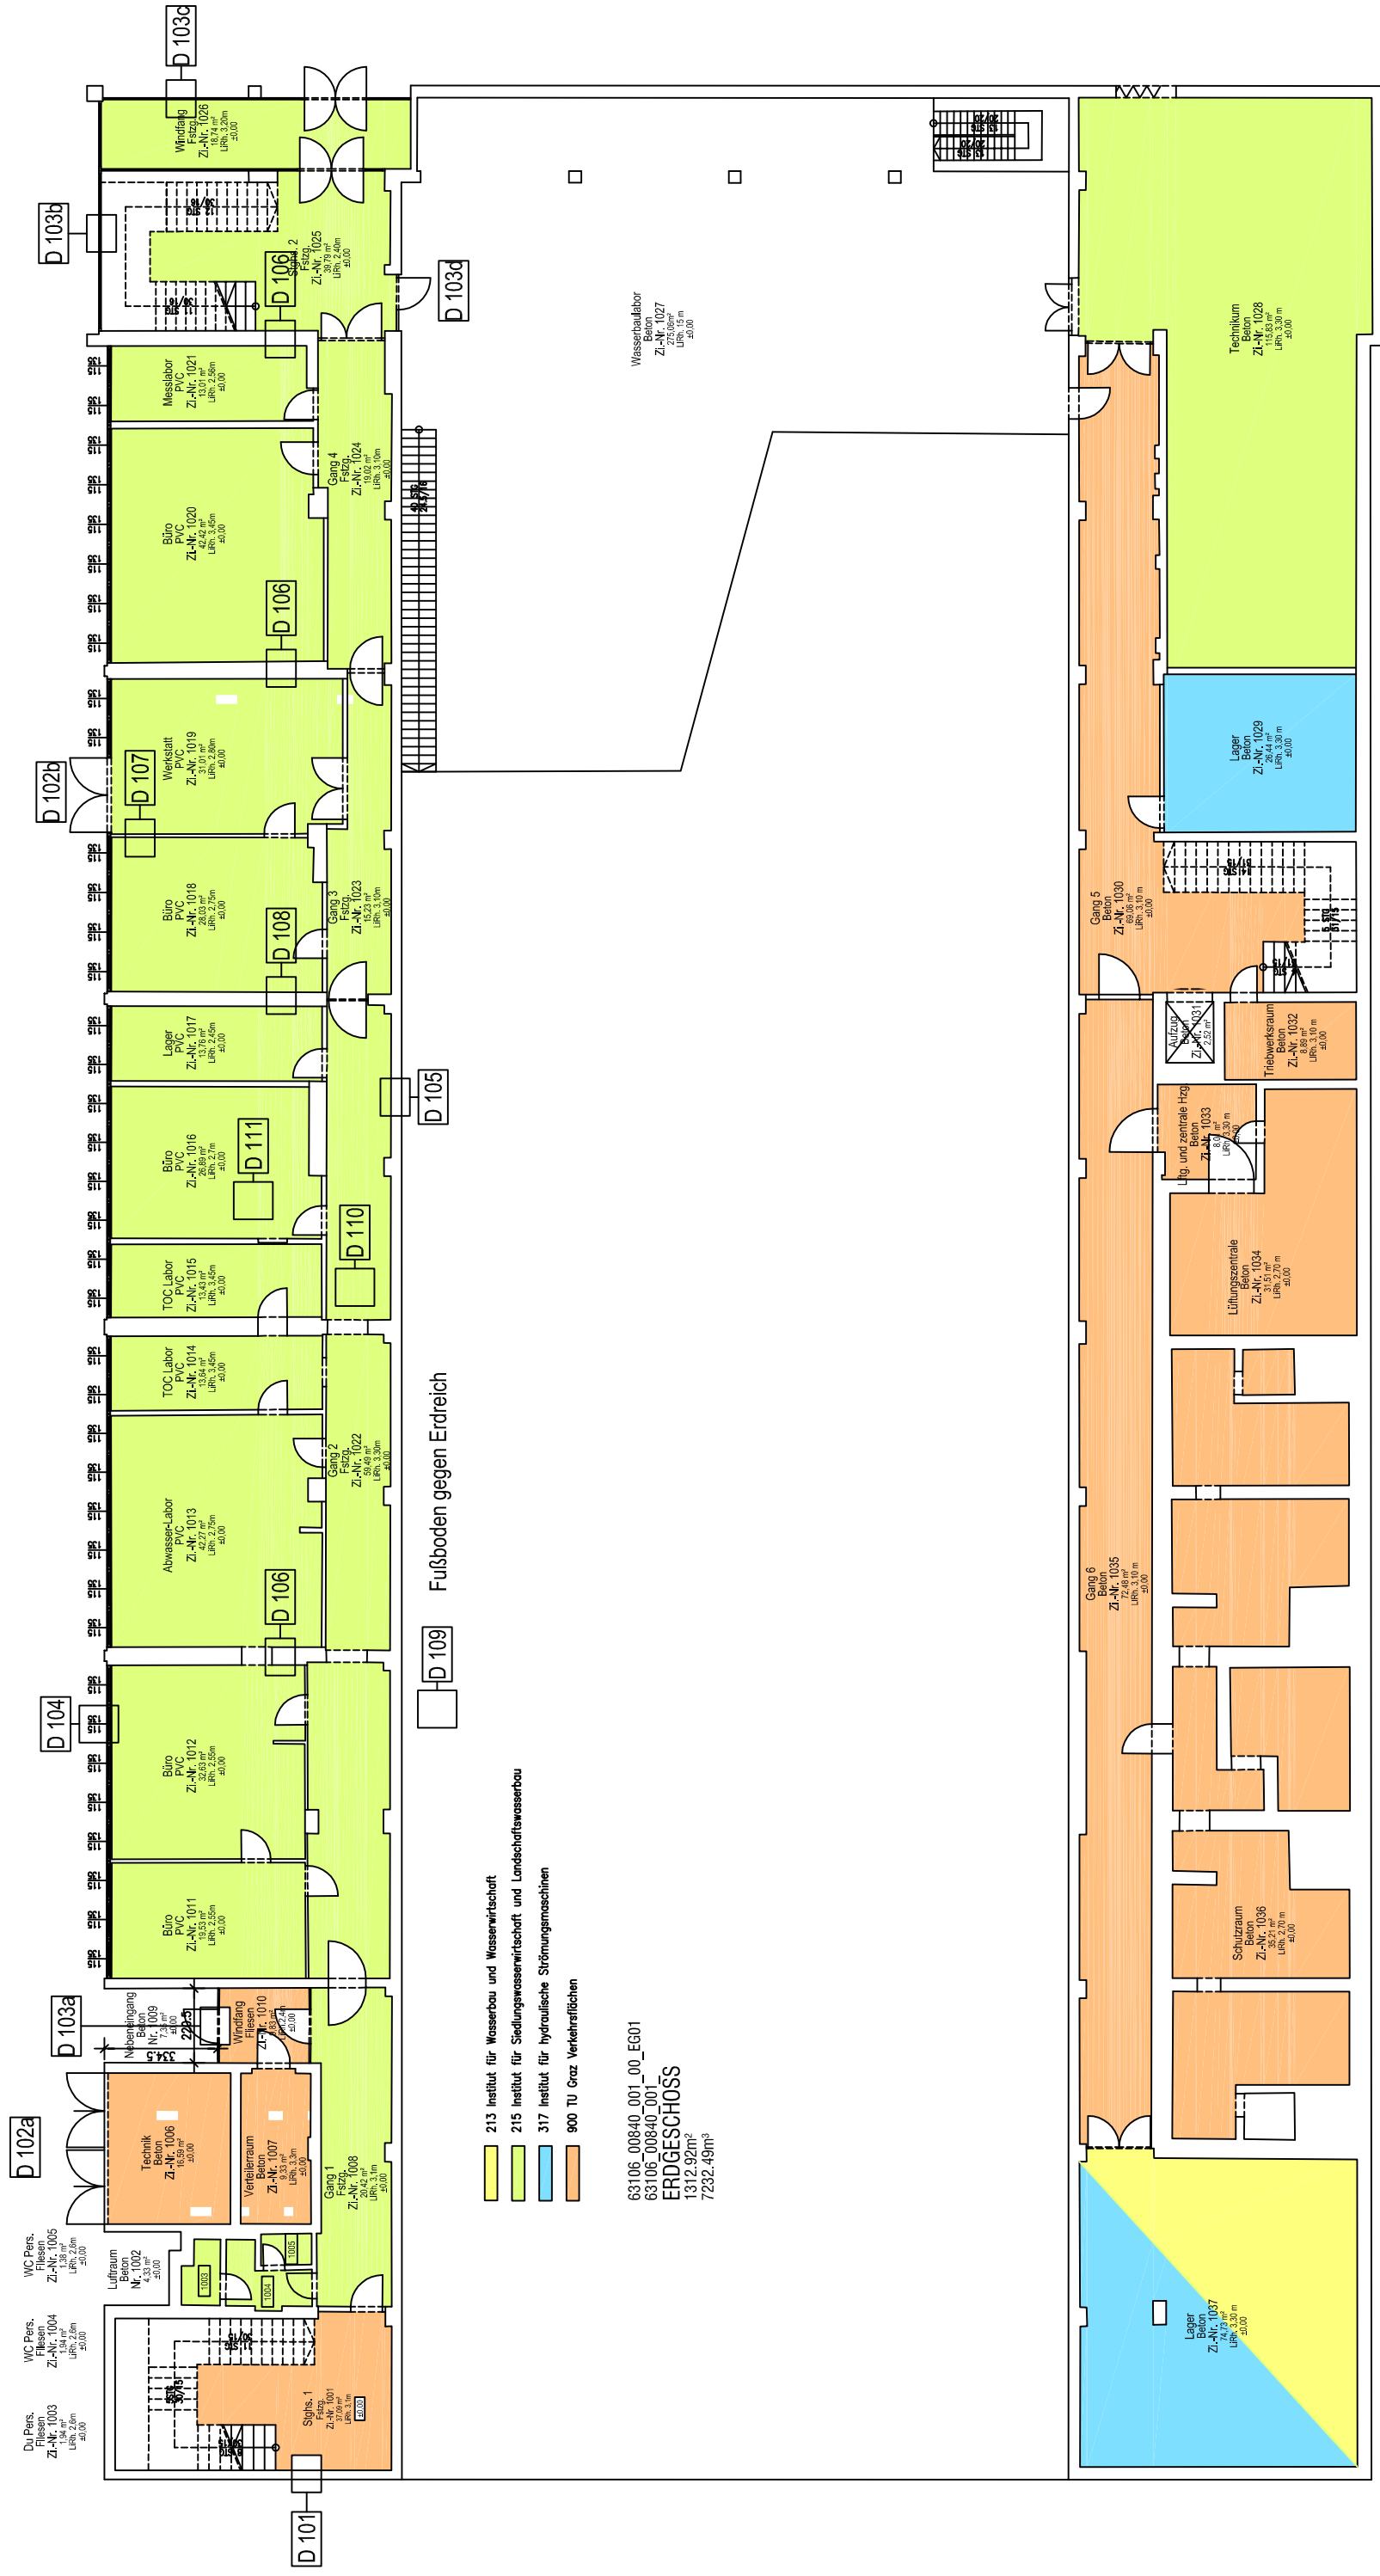
9.1 Übersichtspläne Wasserbaugebäude TU-Graz

ERDGESCHOSS

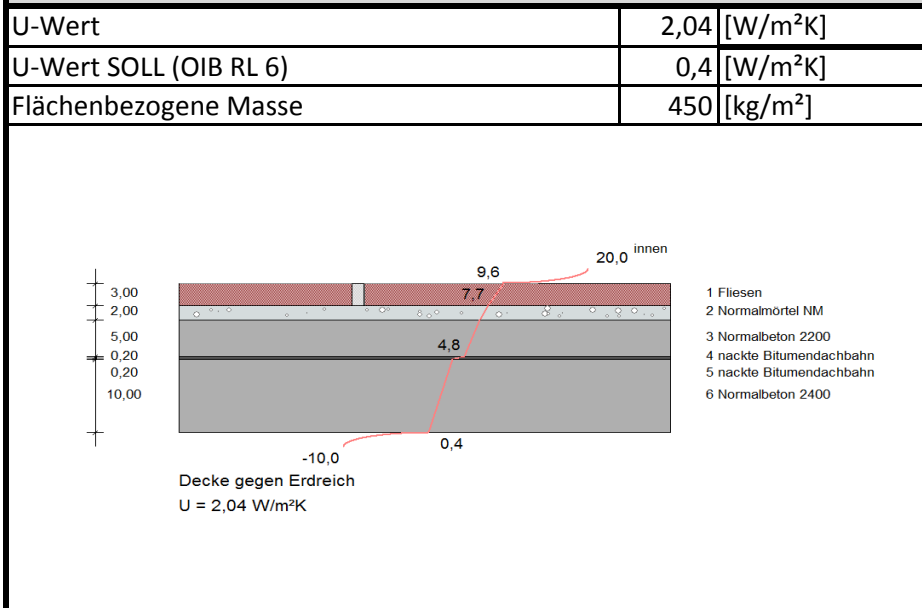
U-Wert	2,04	[W/m ² K]
U-Wert SOLL (OIB RL 6)	0,4	[W/m ² K]
Flächenbezogene Masse	450	[kg/m ²]

Decke gegen Erdreich
U = 2,04 W/m²K
