# Masterarbeit

## Verstärkung von orthotropen Platten bei Straßenbrücken hinsichtlich einer erhöhten Ermüdungsfestigkeit

Institut für Stahlbau  
der  
Technischen Universität Graz  
im  
Oktober 2013

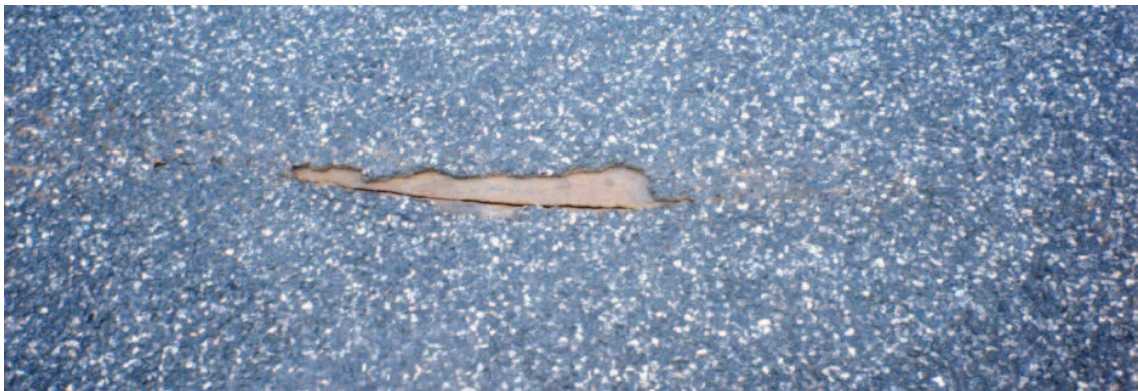
**Abbildung 1.1:** Sichtbarer Riss im Dünnbettbelag und dem darunter liegenden Deckblech[1]

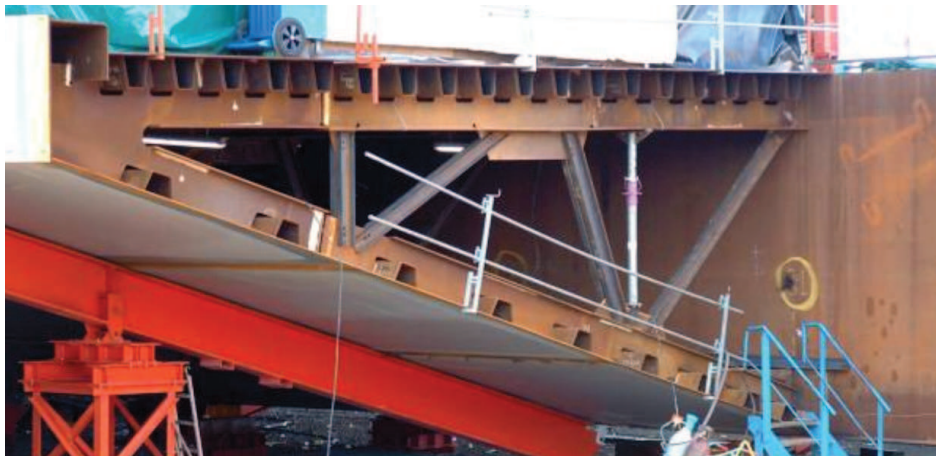
**Abbildung 1.8:** Orthotroper Kastenquerschnitt - Millau-Viadukt [6]

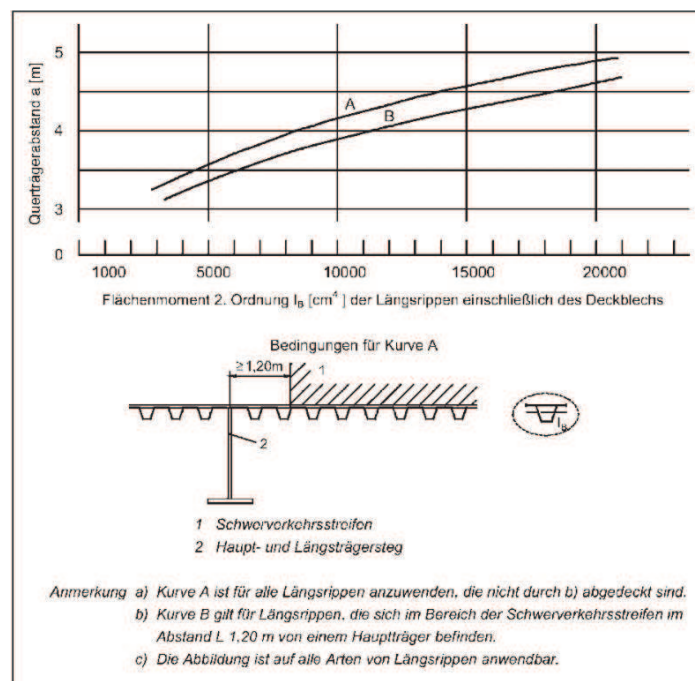
**Abbildung 1.11:** Mindeststeifigkeit der Längssteifen [11]

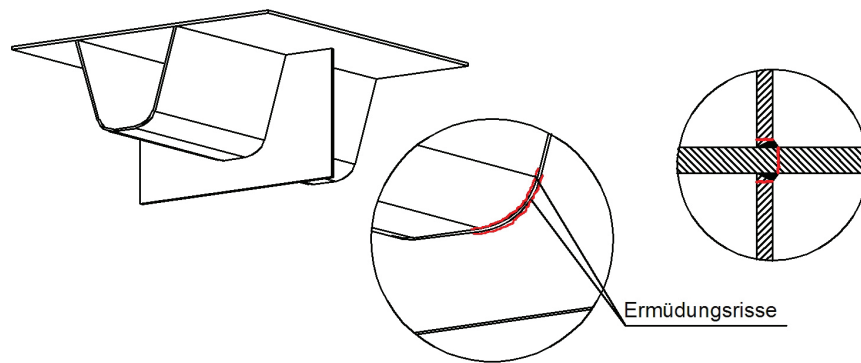
**Abbildung 2.9:** Ermüdungsriss bei der Hohlrippen-Querträger-Verbindung, Hohlrippe zwischen Querträger eingepasst [1]

Bei früheren Ausbildungen mit geschlossenen Längsrippen wurden die Hohlrippen mittels Kehlnähten zwischen den Querträgern feldweise eingepasst, wie in Abbildung 2.9 dargestellt. In Abhängigkeit der Geometrie der Schweißnaht treten die Risse in der Schweißnaht entweder auf der Seite der Hohlrippe oder auf der Seite des Querträgers auf. Dies wurde sowohl bei Brücken als auch bei Versuchen festgestellt. Es zeigte sich, dass diese Kehlnähte eine geringe Ermüdungsfestigkeit besitzen und es durch das steigende Verkehrsaufkommen zu einer großen Anzahl an Spannungsspielen im unteren Bereich der Hohlrippen kommt. Um die Ermüdungsfestigkeit wesentlich zu verbessern, ist, wie in Abbildung 2.9 ersichtlich, darauf zu achten, dass die Kehlnaht vollständig durchgeschweißt wird.

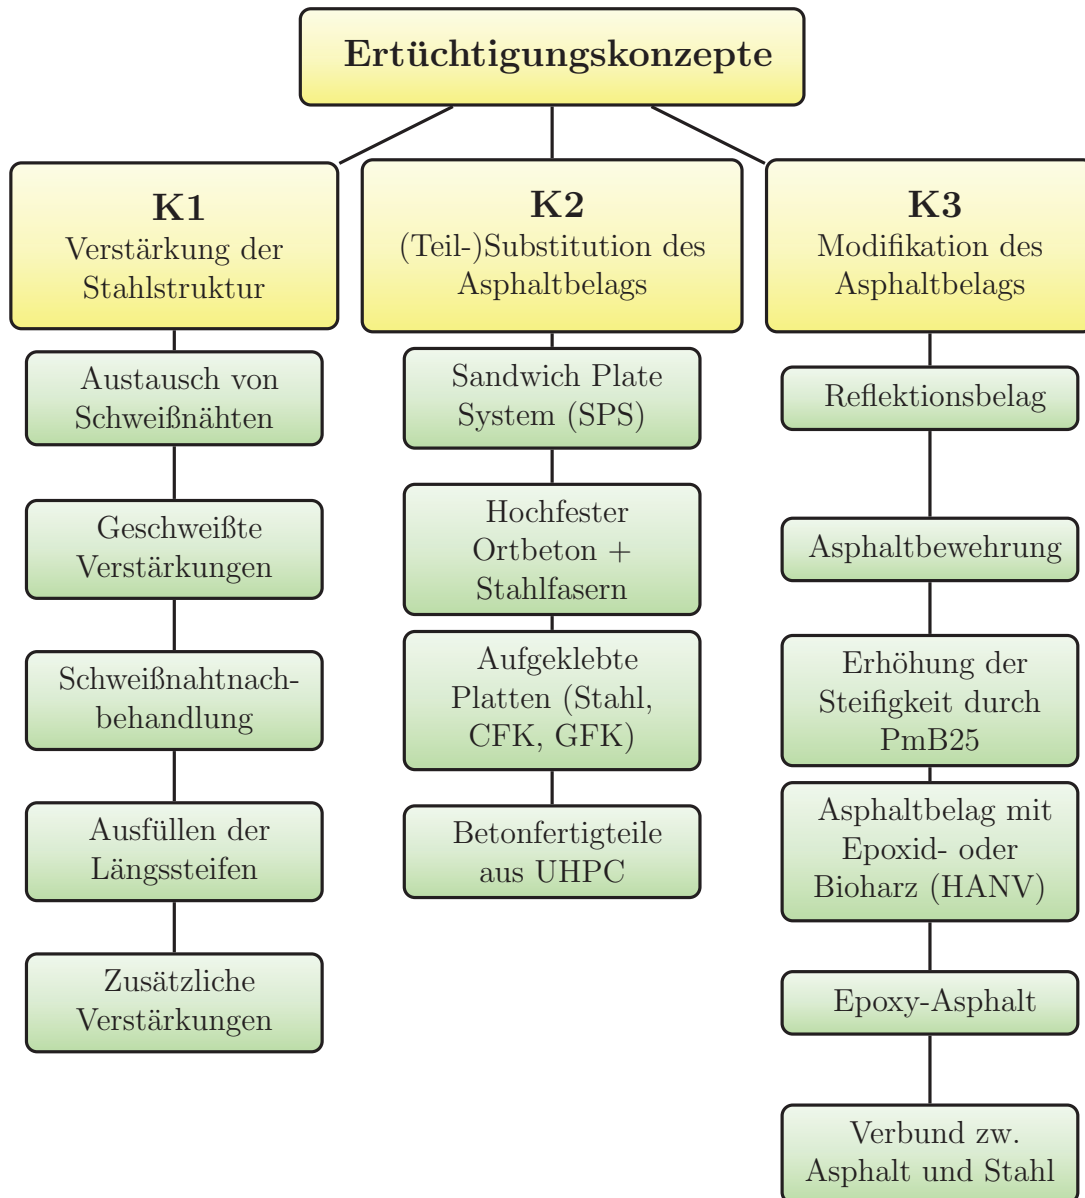
Abbildung 3.7: Ertüchtigungsmöglichkeiten für orthotrope Brückendecks([17])

Die Abbildung 3.7 zeigt, passend zu diesen Kategorien, ausgewählte Ertüchtigungsmethoden. Einige davon werden in weiterer Folge genauer erläutert.

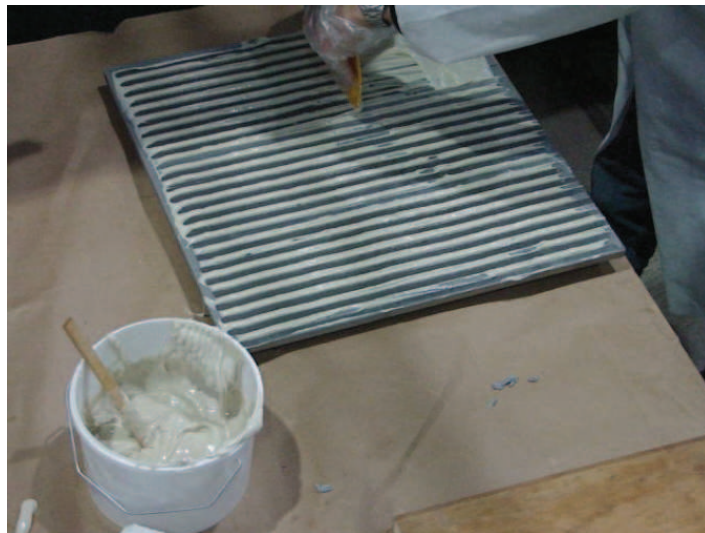
**Abbildung 3.10:** Aufbringung des Klebstoffs im Labor [1]

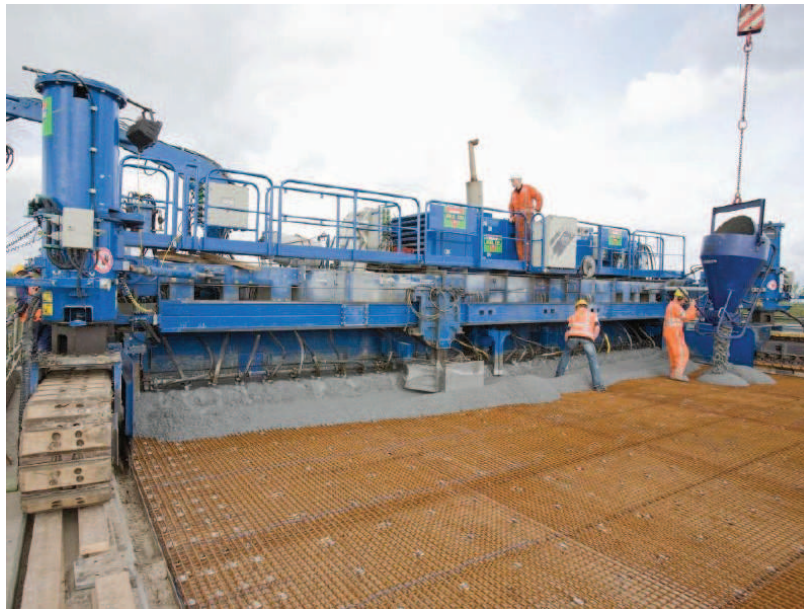
Abbildung 4.6: Gleitschalenfertiger [29]

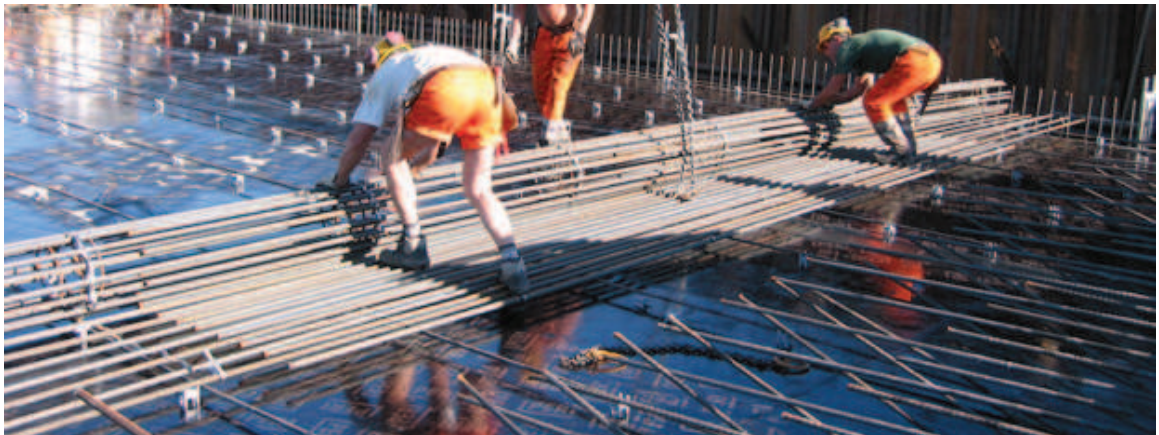
**Abbildung 4.9:** Verlegung einer vorgefertigten Rollmatten-Bewehrung [31]

Um die zeitintensive Verlegung der Einzelstäbe zu beschleunigen, werden bei diesem Typ der Bewehrungsführung häufig Rollmatten (z.B. System BAMTEC®) verwendet. Dies sind Einzelstäbe, die projektsbezogen in den richtigen Längen und Abständen auf ein schmales Stahlband aufgebracht werden und in Rollen von bis zu 1,5 t auf die Baustelle geliefert werden. Diese Rollen können auf der Baustelle von 2 Mann unter der Zuhilfenahme eines Krans verlegt werden (siehe Abbildung 4.9). [30]

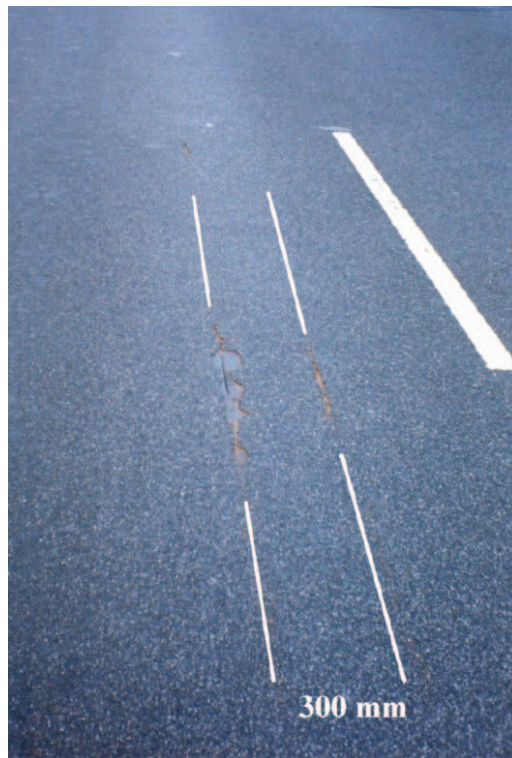
**Abbildung 5.2:** Parallellrisse an derselben Längssteife die sich an der Belagsoberseite abzeichnen, [1]

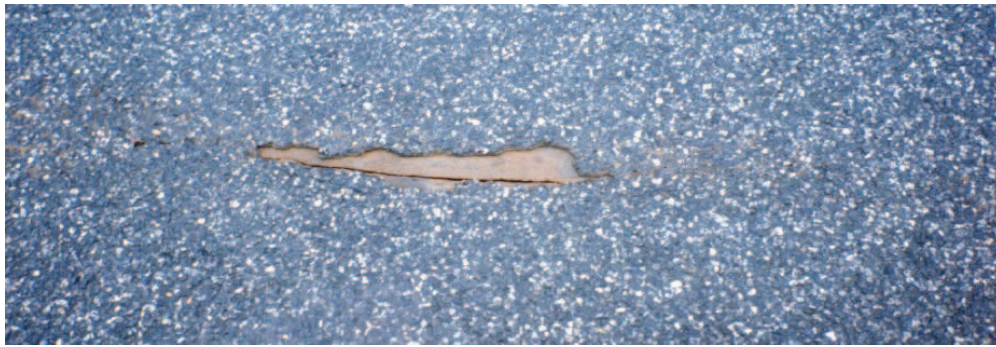
**Abbildung 5.3:** Sich im dünnen Epoxidharzbelag abzeichnender Deckblechriss, [1]

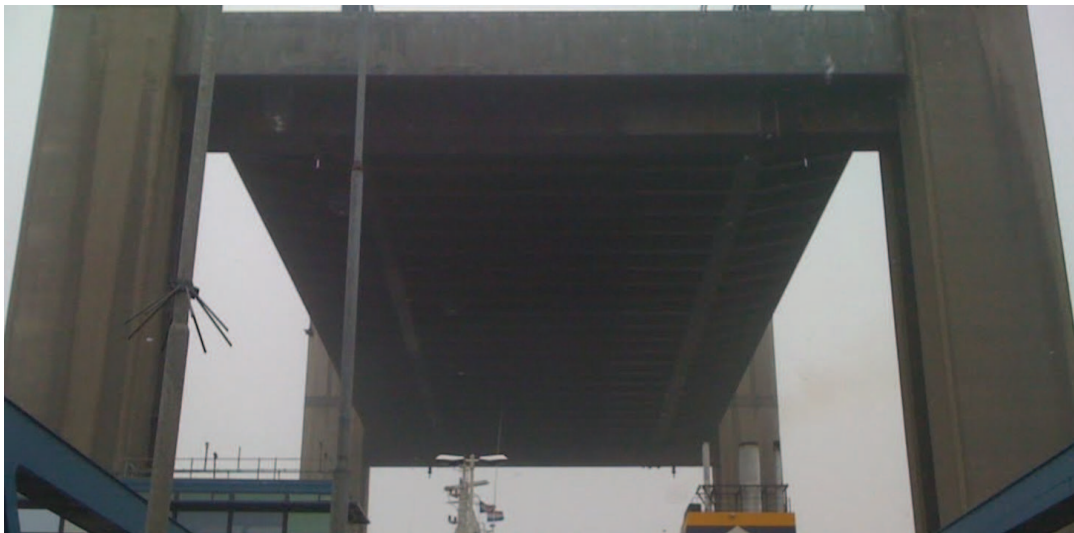
**Abbildung 5.5:** Unterseite des beweglichen Hubgliedes [36]

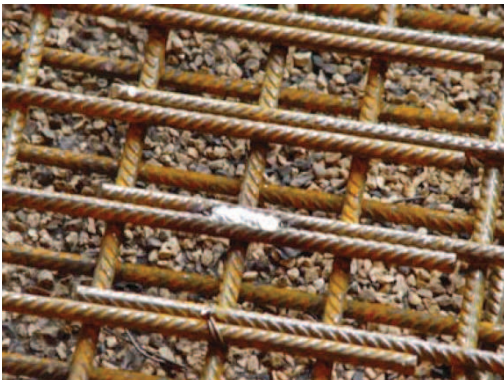
**Abbildung 5.8:** Bewehrungsprinzip [2]

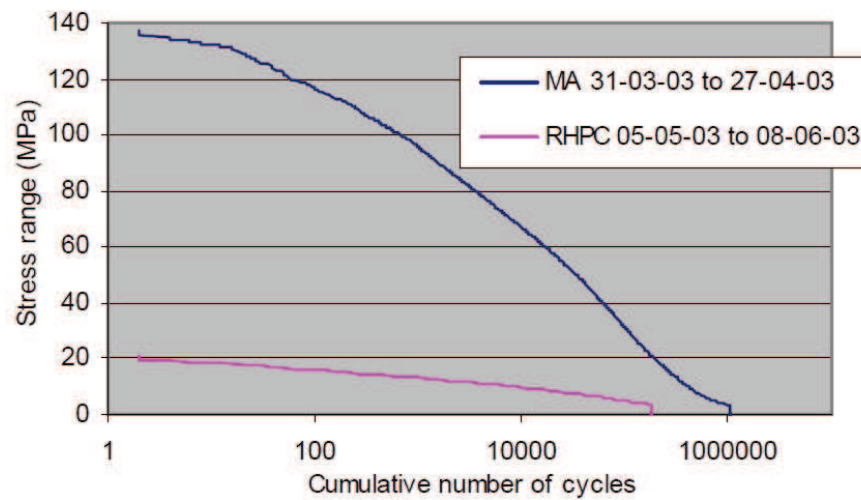
**Abbildung 5.17:** Spannungskollektiv DMS 7 - Deckblech [40]

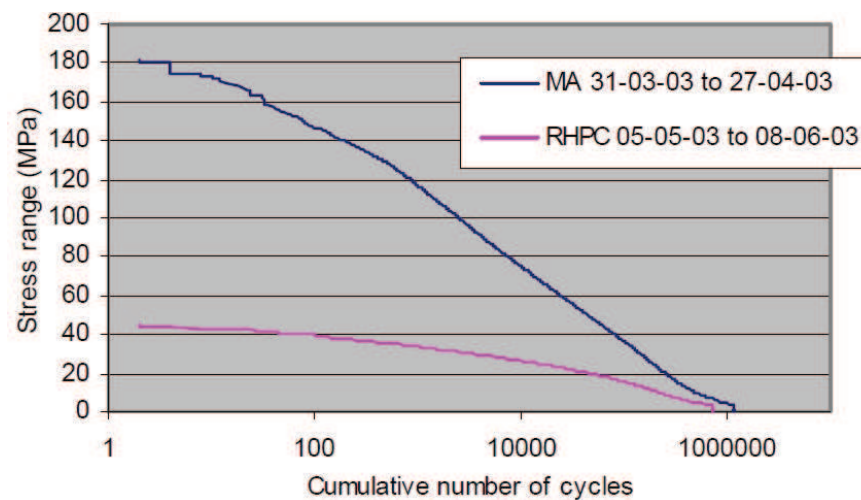
**Abbildung 5.18:** Spannungskollektiv DMS 8 - Hohlrippensteg [40]

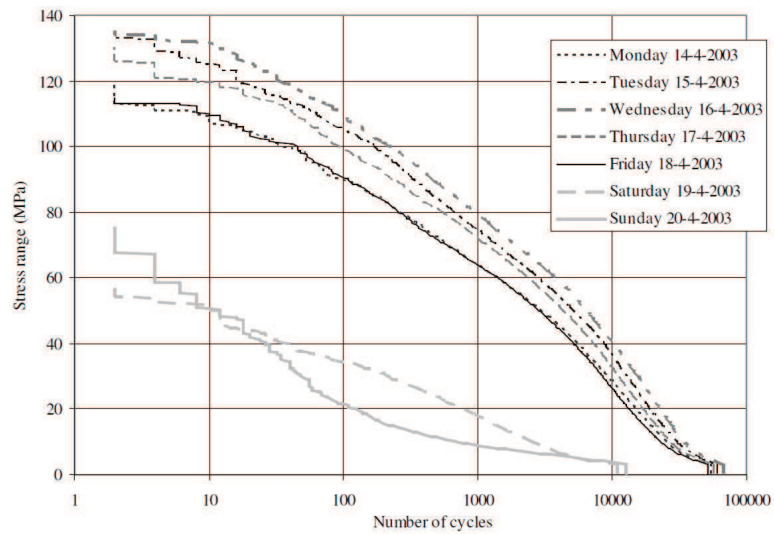
**Abbildung 5.19:** Tages-Spannungskollektive DMS 7 - Gussasphalt - KW16 [1]

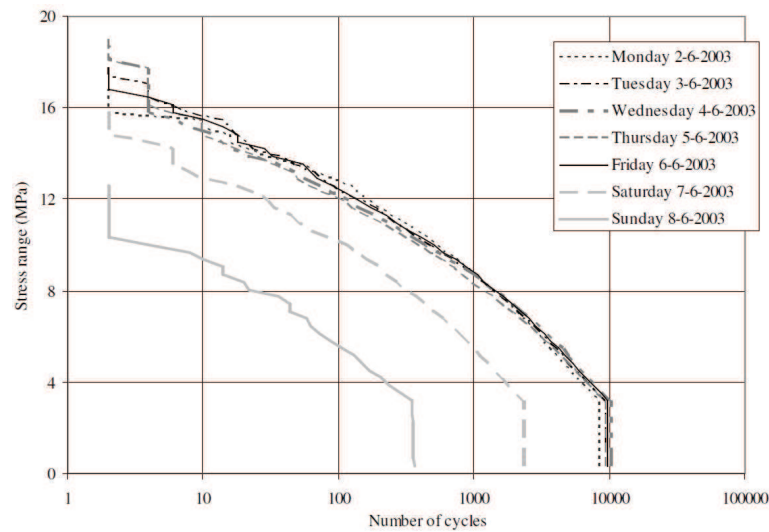
**Abbildung 5.20:** Tages-Spannungskollektive DMS 7 - RHPC-Deckschicht - KW23 [1]

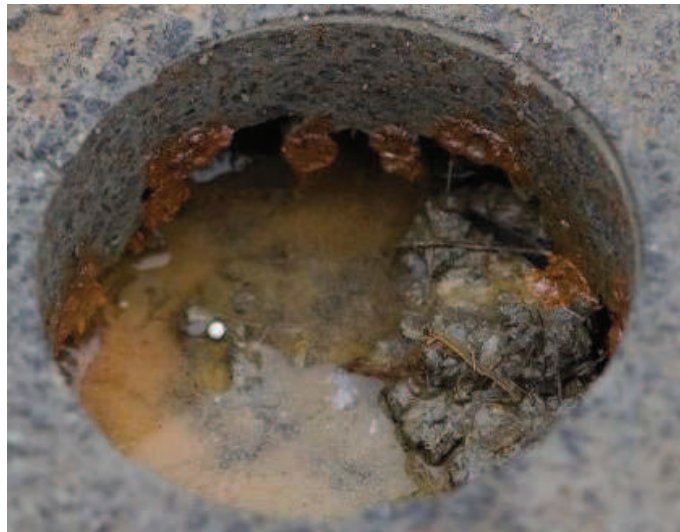
**Abbildung 5.25:** Schlechte Ausbreitung des HPC zwischen der dichten Bewehrung [30]

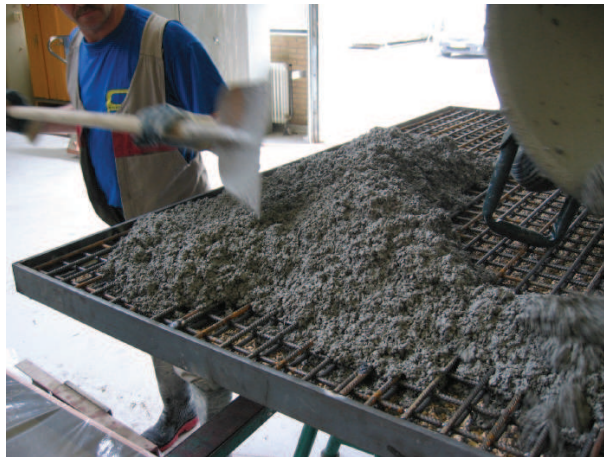
**Abbildung 6.2:** Bewehrungslage und Einbringen des HPC [1]

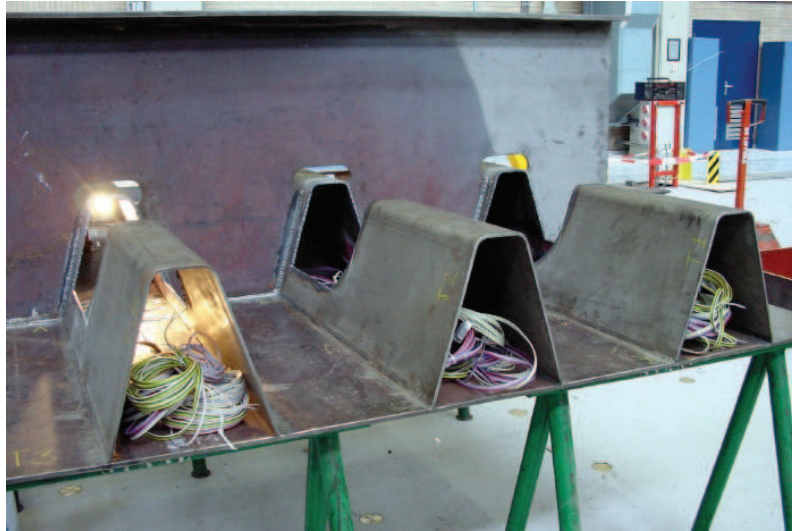
**Abbildung 6.4:** Herstellung der Zugänglichkeit innerhalb der Hohlrippen [1]

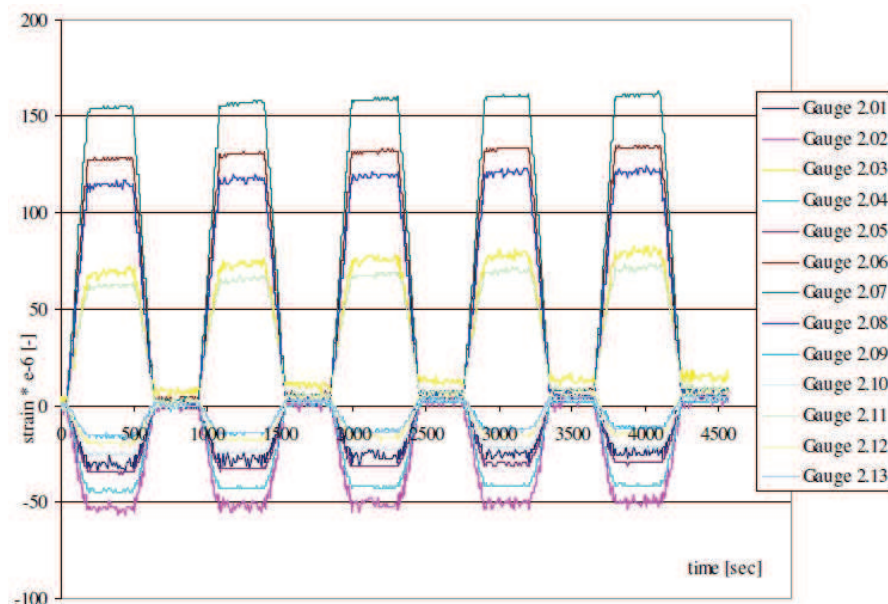
**Abbildung 6.8:** Ergebnis des statischen Tests (Lastzyklus 3) vor dem Ermüdungstest [1]

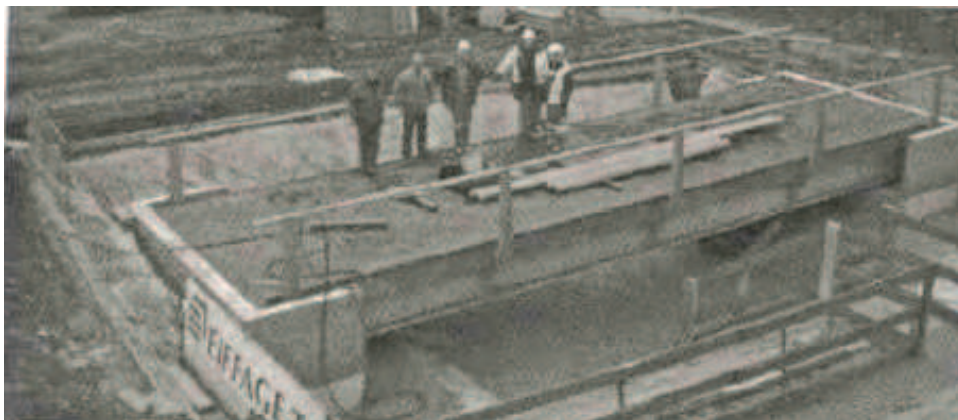
**Abbildung 6.11:** Versuchsanordnung des orthotropen Brückendecks in realer Größe [53]
