das Haus des Bauern

MASTERARBEIT

Studienrichtung: Architektur

Das Entwurfsprojekt dieser Arbeit handelt von einem Bauernhof in der Oststeiermark, in der Gemeinde Puch bei Weiz. Ein Bauernhof, der zwar noch als Landwirtschaft betrieben wird, jedoch funktionell kaum mehr den heutigen Ansprüchen gerecht wird. Der Bauer steht nun vor der Frage des Abrisses oder des Erhalts.

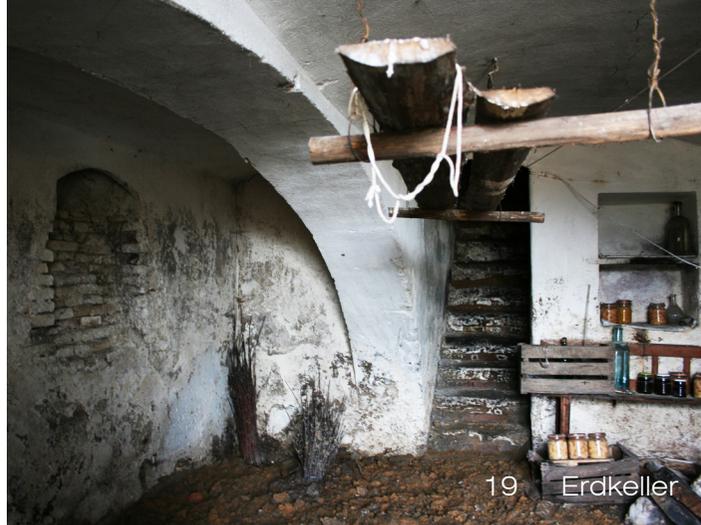
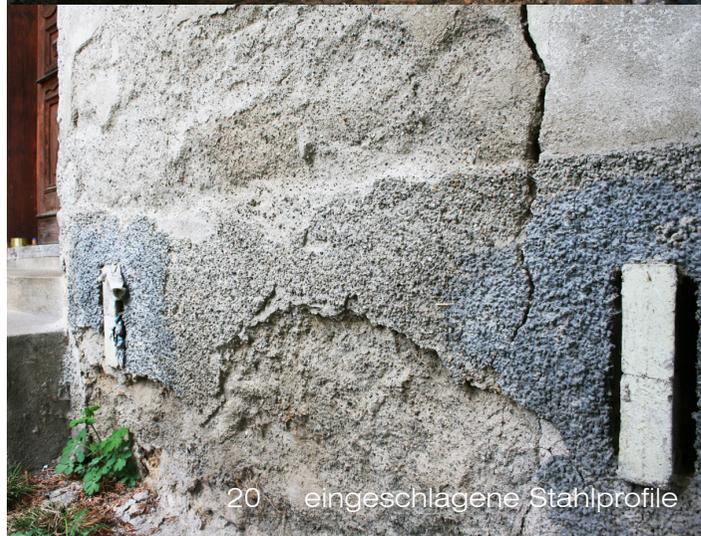
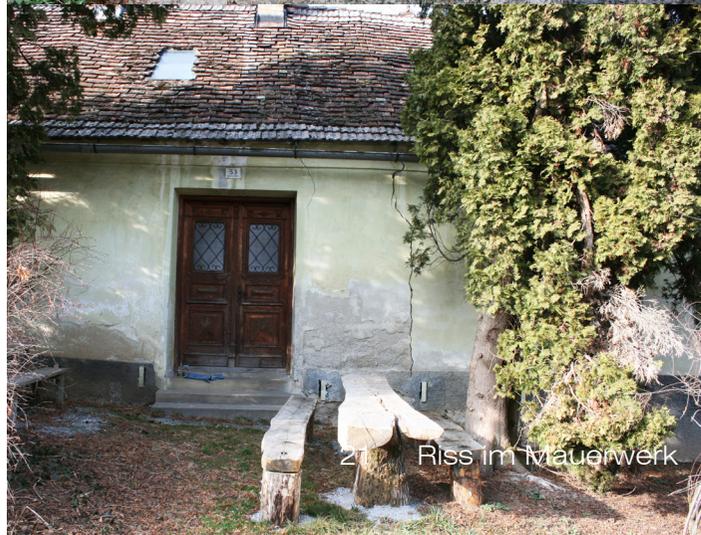
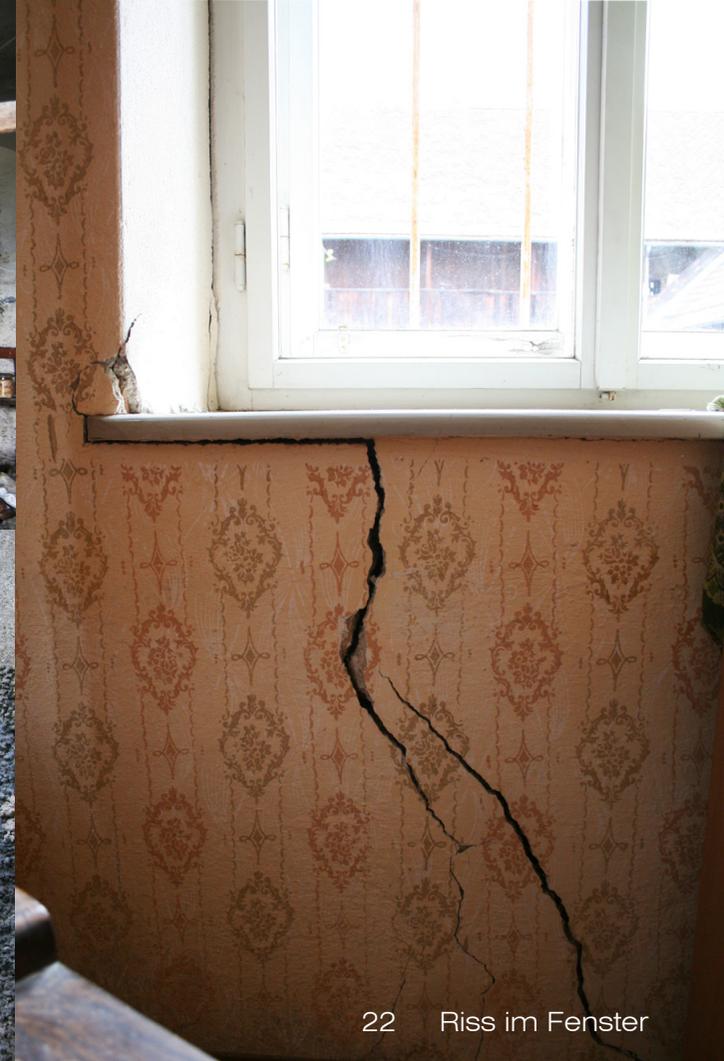
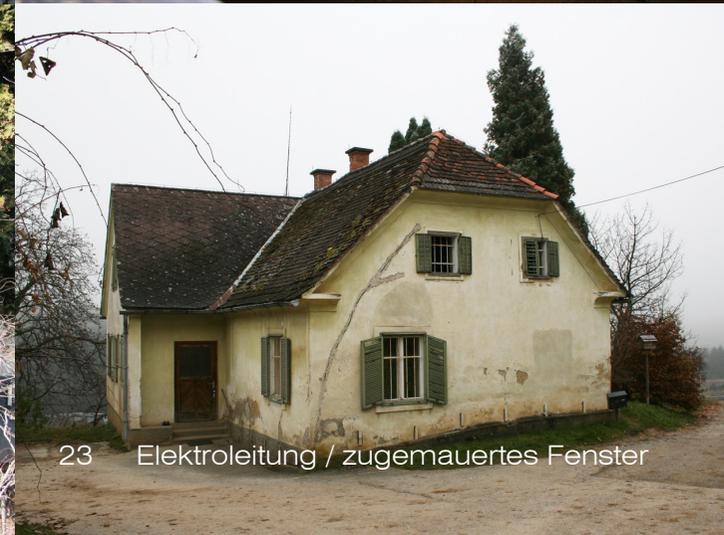
Es handelt sich um ein Ziegel-Mauerwerk. Ein großer Riss zieht sich an der verputzten und hellgrün getünchten Außenmauer über die ganze Fassade. Er befindet sich genau am Übergang zwischen unterkellertem und nicht-unterkellertem Gebäudeteil. Die unterschiedlichen Baugründe führten zu unterschiedlichen Setzungen, an der Nahtstelle entstand ein Riss. Auf der anderen Seite des Hauses wurde dieser Punkt zusätzlich geschwächt, als die tragende Außenmauer bei Errichtung des Zubaus aufgebrochen wurde. (Abb. 21)

Weiters gibt es noch Risse im Bereich konstruktiv schwacher Stellen wie bei Fenstern und Türen. (Abb. 22)

Risse im Mauerwerk können erst saniert werden, wenn es zu keiner Bewegung des Untergrundes und des Gebäudes mehr kommt. Die Setzung muss abgeschlossen sein. Dies kann mittels Gipsmarken überprüft werden.

Der Rissbereich muss gereinigt werden. Er wird mit einem scharfen Wasserstrahl ausgeputzt, lose Teile werden entfernt und neu verschlossen. Anschließend wird der Riss mittels Injektionsverfahren neu ausgepresst.<sup>[3]</sup>

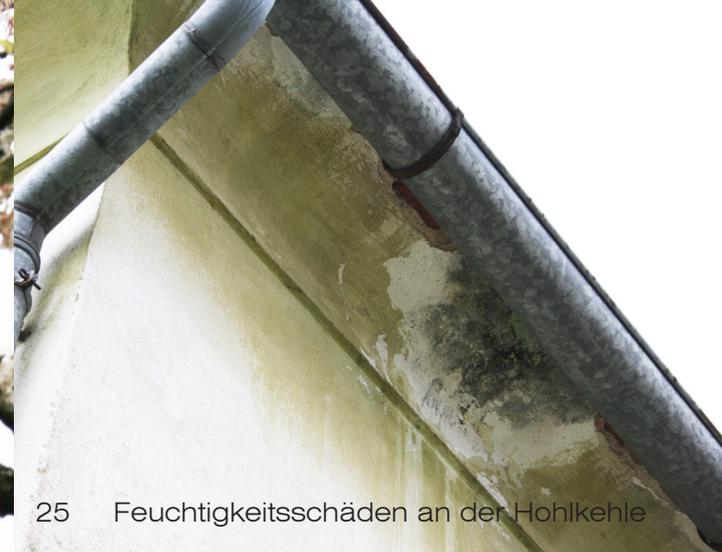
25 Feuchtigkeitsschäden an der Hohlkehle

Das Dach hat auf der Westseite einen Schopfwalm und ist noch mit den originalen Flachziegeln gedeckt. An einigen Stellen wurden diese durch Faserzementschindeln ersetzt. Der Zubau wurde gänzlich mit Faserzementschindeln gedeckt. An der traufseitigen Hohlkehle befinden sich an mehreren Stellen Feuchtigkeitsflecken und leichte Schimmelbildung. Eine beschädigte Dachrinne oder Dachdeckung ist hierfür der Auslöser. (Abb.25)

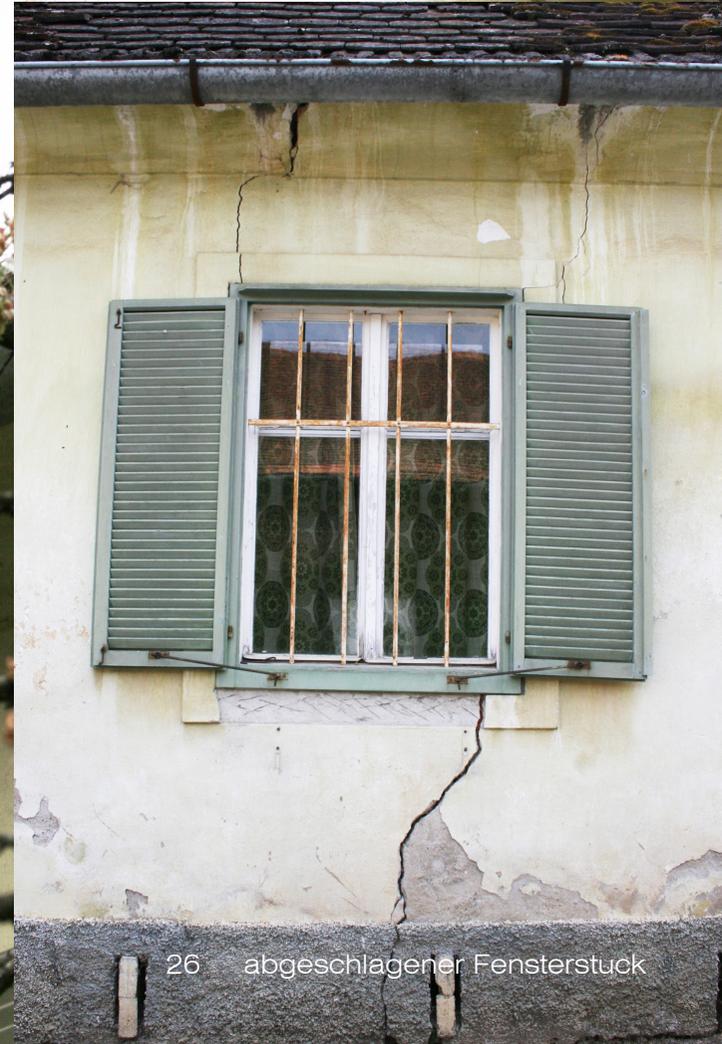
26 abgeschlagener Fensterstuck

Der weiße Fensterstuck ist an einigen Stellen beschädigt. Teilweise wurde er abgeschlagen, teilweise ist er durch die Risse an den Fensterlaibungen abgeplatzt. (Abb.

Die beschädigten Lamellen der Fensterläden gehören repariert, was jedoch eine zeit- und kostenintensive Arbeit ist, die kaum noch von Fachleuten angeboten wird. Eine andere Möglichkeit wäre, alle Fensterläden durch neue zu ersetzen.

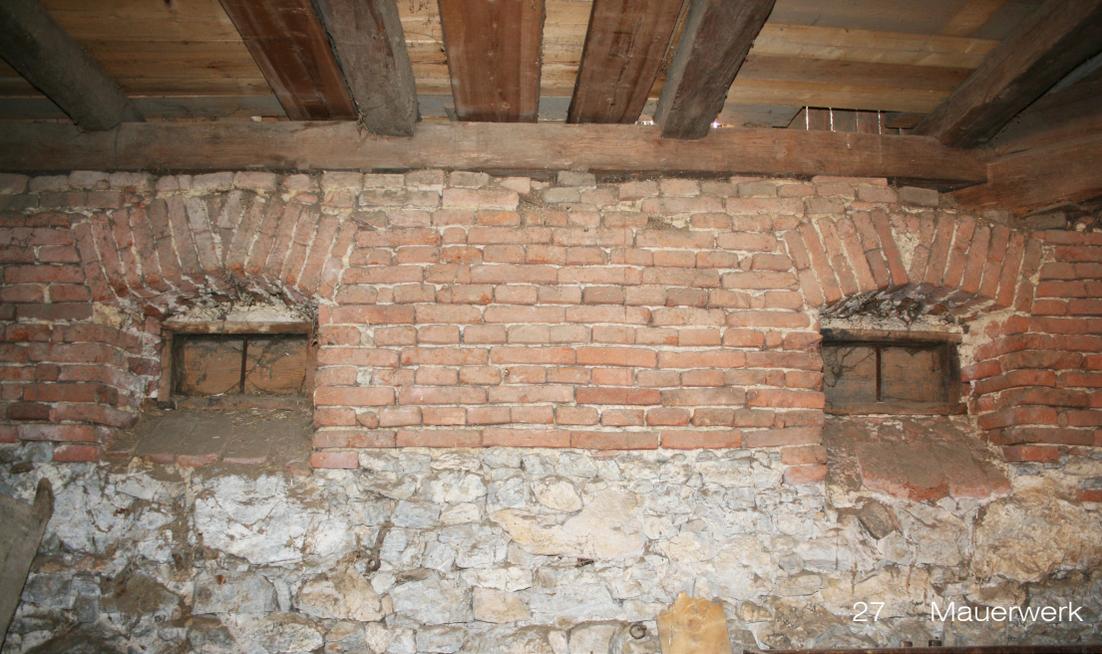
27 Mauerwerk

Die Mauern sind großteils aus Ziegelsteinen. An manchen Stellen wurde im Sockelbereich mit Bruchsteinen gearbeitet. Alle Mauern wurden weiß verputzt, mit Ausnahme der Tenne, in der die Mauersteine sichtbar blieben. (Abb.27)

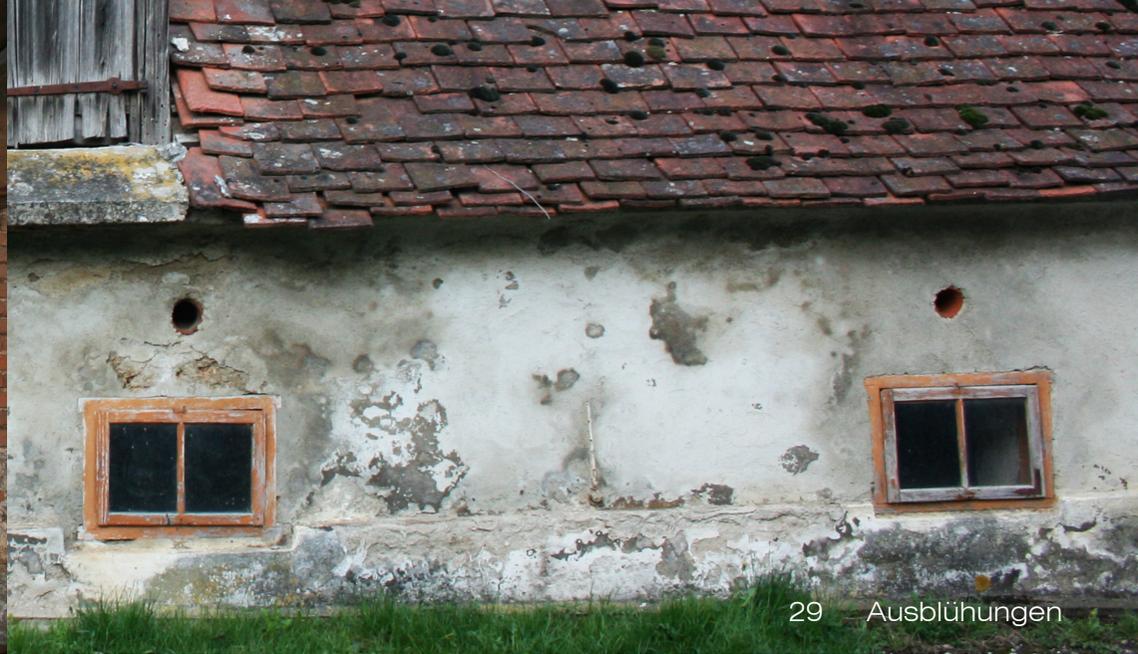
29 Ausblühungen

auch an den horizontalen Verfärbungen im Sockelbereich. Mitgeführte Salze aus dem Erdreich trocknen an der Erdoberfläche, kristallisieren und bilden weißlich geschwungene Ränder am Außenputz. Sie stören einerseits das Fassadenbild, schädigen andererseits aber auch dem Mauerwerk.<sup>[1]</sup> (Abb.29)

Um die kristallinen Ausblühungen an den Wänden zu entfernen, wird nach dem vollständigen Austrocknen der Wände der Putz abgeschlagen und die Maueroberfläche gründlich gereinigt. Schadhafte Stellen der Mauer müssen ausgebessert und ersetzt werden. Bei starker Beschädigung gibt es auch die Methode des Opferputzes: dieser Putz ist kalkhaltig und entzieht dem Mauerwerk die Salze. Nach einigen Monaten wird dieser wieder entfernt.<sup>[2]</sup>

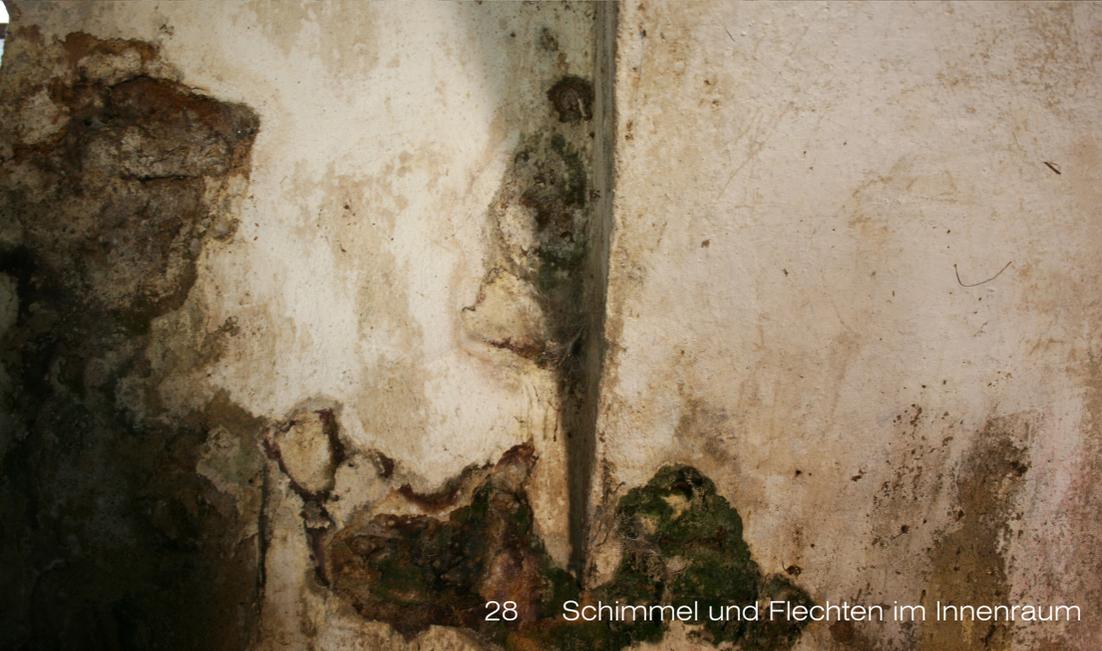
28 Schimmel und Flechten im Innenraum

Auch hier ist Feuchtigkeit ein Hauptgrund für Bauschäden. Immer wieder finden sich an Außen- und Innenwänden Verfärbungen des Putzes. Teilweise ist der Putz abgeplatzt, sodass großflächige Bereiche des Mauerwerks sichtbar sind. Auch Schimmel und Flechten auf der Innenseite einer Außenmauer konnten festgestellt werden (Abb.28). Die durch mangelnde Feuchtigkeitsabdichtung aufsteigende Erdfeuchte und Spritzwasser können für diese Schadensbilder verantwortlich gemacht werden.

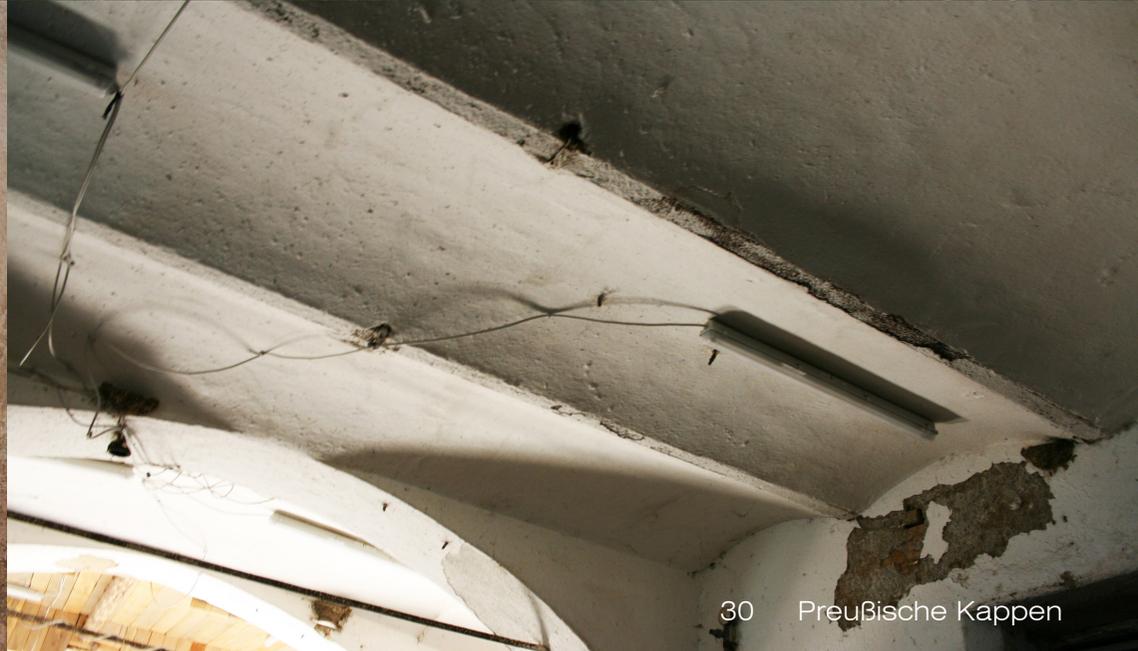
30 Preußische Kappen

Die Stahlprofile der Preußischen Kappen weisen Rostschäden auf. Nach gründlicher Entfernung des Rostes sind die Profile auf statische Sicherheit zu überprüfen. Gegebenenfalls müssen sie verstärkt und ausgewechselt werden. Es muss

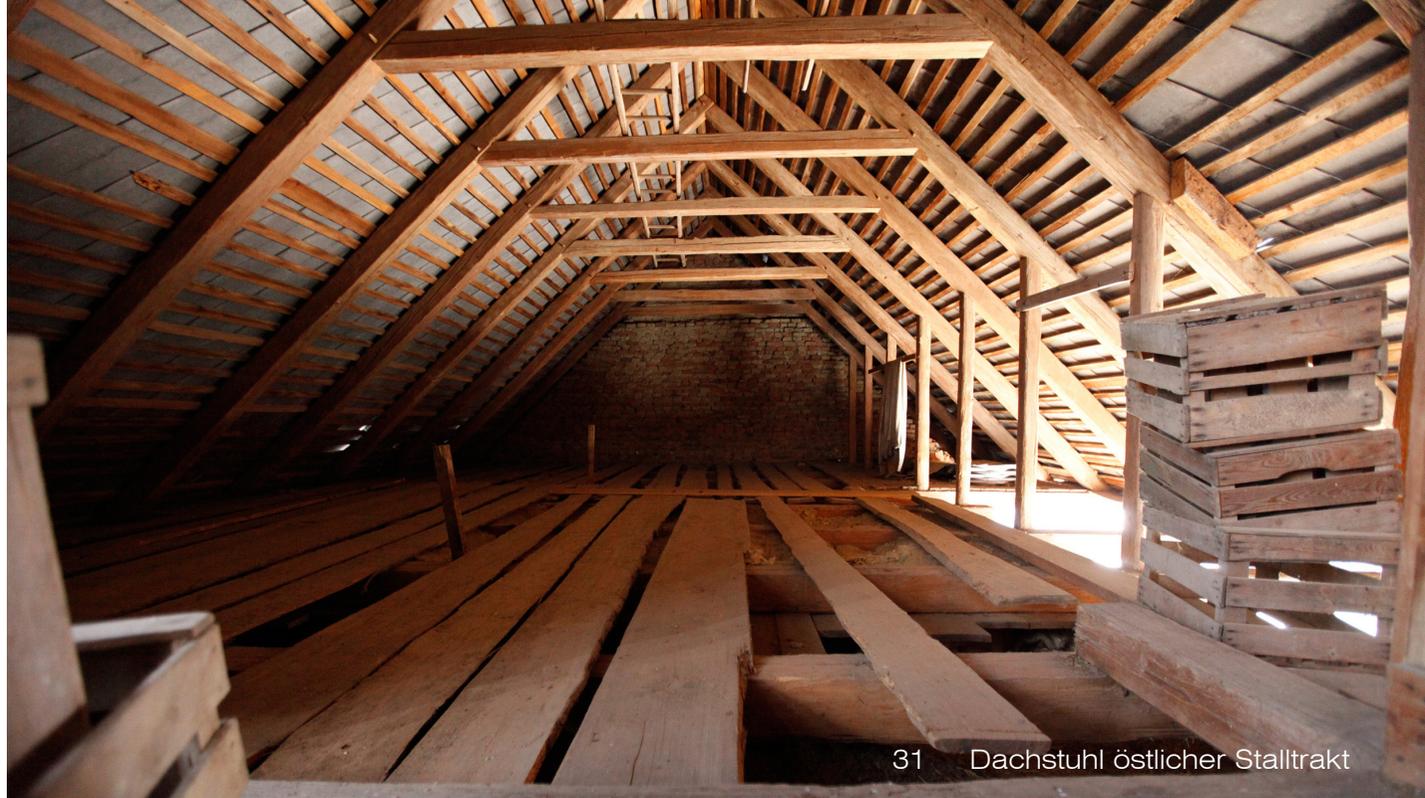
31 Dachstuhl östlicher Stalltrakt

Schrauben und Nägel verbunden.  
Mit Ausnahme vom östlichen Gebäudeteil, der komplett neu mit Faserzementplatten gedeckt wurde, sind noch die originalen Dachziegel vorhanden. (Abb. 33)

Die Holzteile und die Verbindungspunkte sollten von einem Fachmann auf statische Sicherheit und Pilzbefall überprüft werden. Besondere Schadenspunkte bilden Kaminanschluss und der Traufbereich. Regelmäßige Wartung und Überprüfung der Dachhaut, Anschlüsse und Regenrinnen können weitere Feuchtigkeitsschäden verhindern. Auch im ausgebauten Zustand mit neuer Nutzung sollte die ausreichende Durchlüftung der Holzkonstruktion gegeben sein.
