Restspannungsfestigkeit von betriebsgealterten Generatorstäben

Residual voltage endurance of operational aged generator bars

Masterarbeit

Graz, September 2013

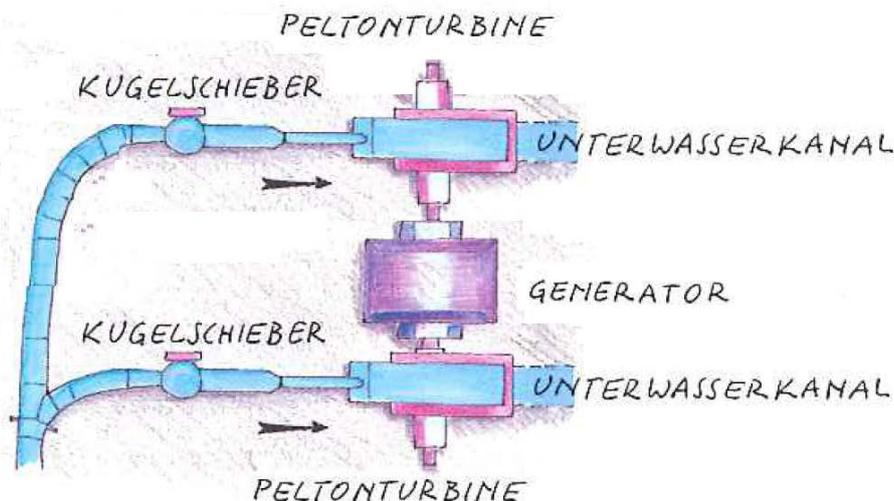
Die beiden Maschinensätze Af2 und Wu4 sind für einen reinen Turbinenbetrieb ausgelegt. Der Maschinensatz besteht aus einem Generator mit horizontal eingebauter Generatorwelle, welche beidseitig jeweils mit einer zweistrahligigen Pelton turbine angetrieben wird. Abbildung 1 stellt den prinzipiellen Aufbau der Maschinen graphisch dar.

Abbildung 1: Skizze des Aufbaus der Maschine Wu4 [(KELAG) + eigene Ergänzung]

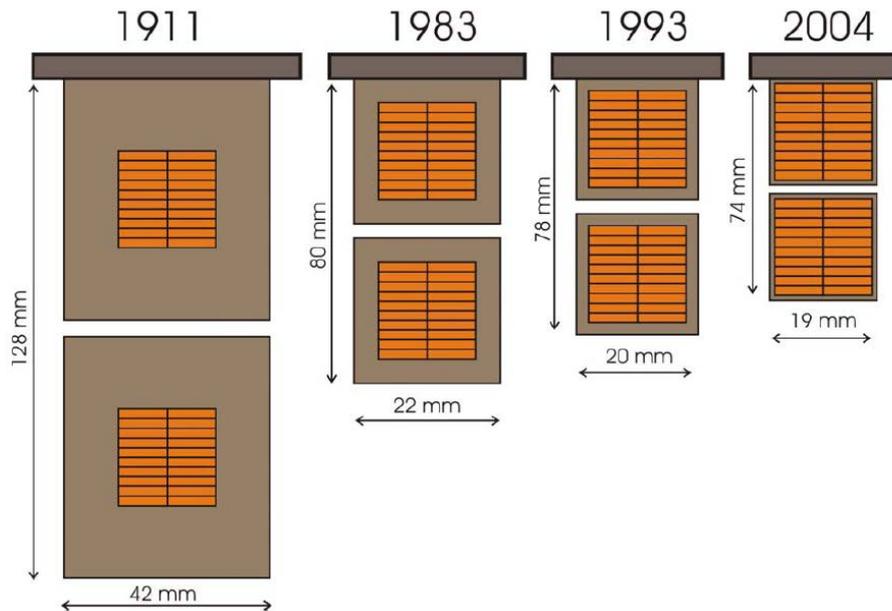
Das eingesetzte Isolationssystem für Generatorstäbe hat sich im Laufe der Zeit sowohl in ihrer Wandstärke, als auch in der Materialzusammensetzung stark verändert. Zu Beginn der Isolationstechnologie ist die Ausführung der Isolierung gerne überdimensioniert für den jeweiligen Einsatz angefertigt worden. Zum einen lag das an den begrenzten Möglichkeiten der individuellen Berechnung bzw. Konstruktion für die jeweiligen Leistungsbereiche und der abgeschätzten Lebensdauer, zum anderen hat das Sparen an Werkstoffmaterial aus Kostengründen damals noch nicht so eine große Rolle gespielt wie heute. Im Laufe der Zeit sind die Isoliermaterialien weiter entwickelt worden, sodass die Wandstärke heut zu Tage aufgrund von Kosten- aber auch technischen Gründen, wie dem Abtransport von Verlustwärme, immer dünner werden. Mit Hilfe moderner Berechnungsmethoden, wie der Finite Elemente Methode, und der Verwendung von Kunstharzen tastet man sich immer näher an die physikalischen Grenzen der elektrischen Festigkeit der Isoliermaterialien heran (Sumereder, Muhr 2009). Die stärkere Ausnutzung höherer Betriebsfeldstärken aufgrund eines geringeren Materialeinsatzes wirkt sich jedoch zunehmend auf die durchschnittliche Lebensdauer der Maschinen aus, welche, ausgegangen von den Anfängen der elektrischen Energietechnik, zurückgegangen ist. Abbildung 2 zeigt die Entwicklung der Isolierwandstärken von Generatorstäben in den letzten 100 Jahren.

Abbildung 2: Entwicklung der Isolierwandstärken für Generatorstäbe (Sumereder 2008)

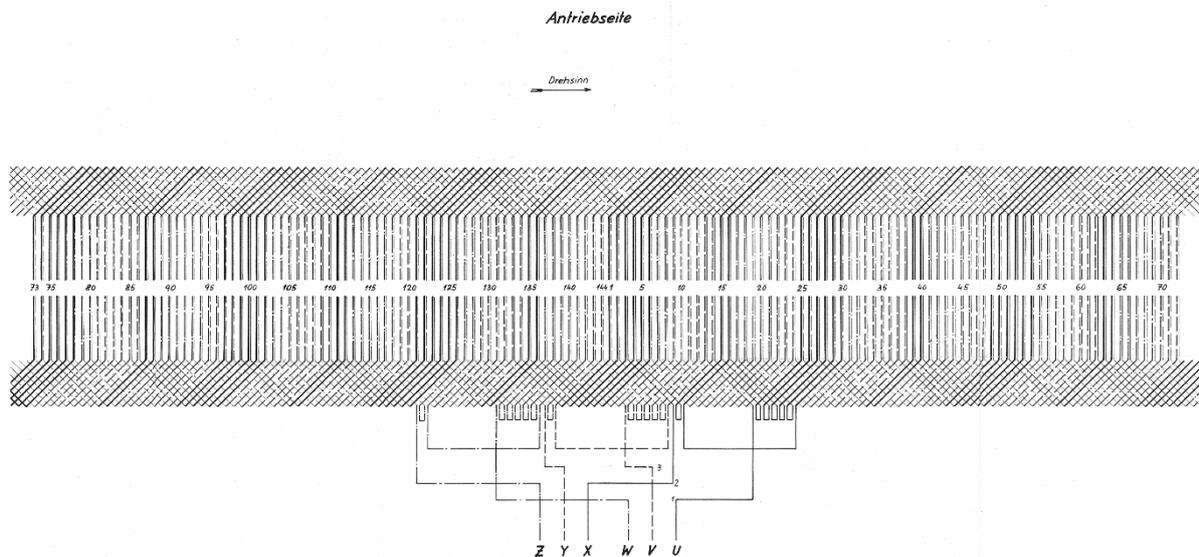
Abbildung 3 zeigt das vollständige Wicklungsschema der Statorwicklung mit den sechs ausgeführten Wicklungsenden. Zu beachten ist, dass die Reihenfolge der Wicklungsenden bei den Maschinen Af2 und Wu4 nicht ident sind. Die Abbildung 3 spiegelt die Ausführungsform der Wicklungsenden der Maschine Af2 wieder. Bei der Maschine Wu4 sind die Ausleitungsseite WVU und die Sternpunktseite ZYX und auch die Phasen WV und YZ vertauscht. Diese Vertauschung spielt bei den Stabpositionen im Stator eine Rolle und muss beim Ausbau beachtet werden. Unter Punkt 2.2.4 und 2.2.5 sind in den Abbildungen 6 und 7 sowie in den Tabellen 1 und 2 die Unterschiede der Stabpositionen im Stator ersichtlich und genauer erläutert.

Abbildung 3: Wicklungsschema der Maschine Af2 (KELAG)

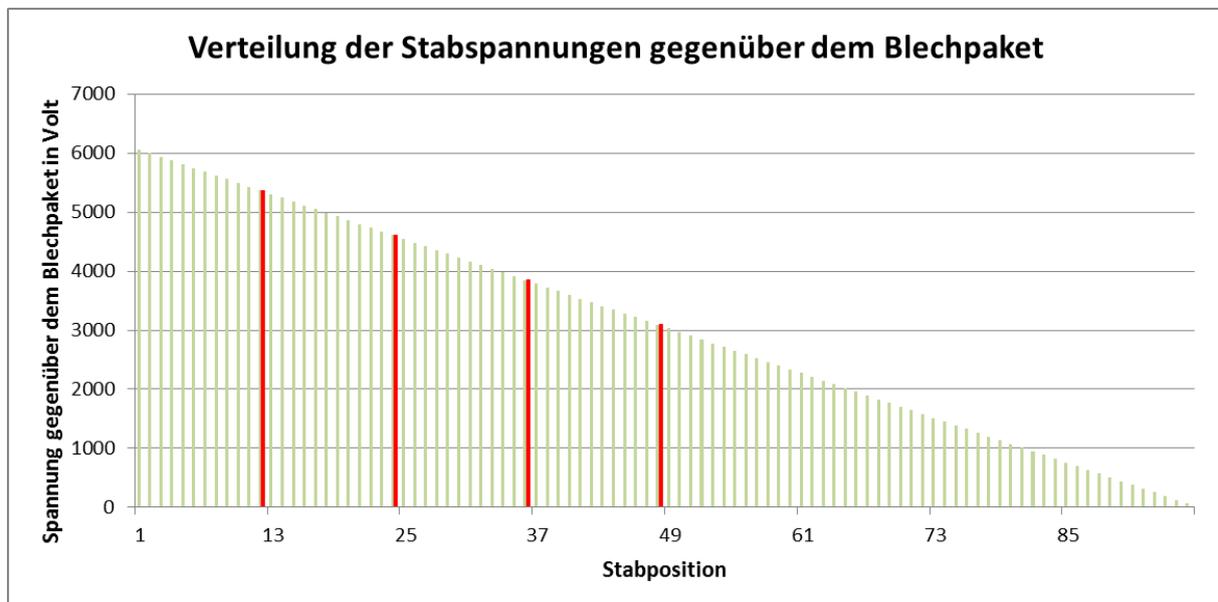
Die Abnahme der Spannung gegenüber dem Blechpaket vom ausleitungsseitigen zum sternpunktnahen Stab ist in Abbildung 4 dargestellt. In dieser Abbildung wird die Abnahme der Spannung gegenüber dem Blechpaket von einem Stab zum Nächsten als linear angenommen, was für die Aussagekraft der Untersuchungen in dieser Arbeit ausreichend ist. Jeder Stab im Strang repräsentiert eine grüne Linie, wobei die Höhe der Linie von der Spannung des jeweiligen Stabes gegen Blechpaket abhängig ist. Die roten Linien repräsentieren die ausgewählten Versuchsstäbe aus dem jeweiligen Strang.

Abbildung 4: Verteilung der Stabspannungen

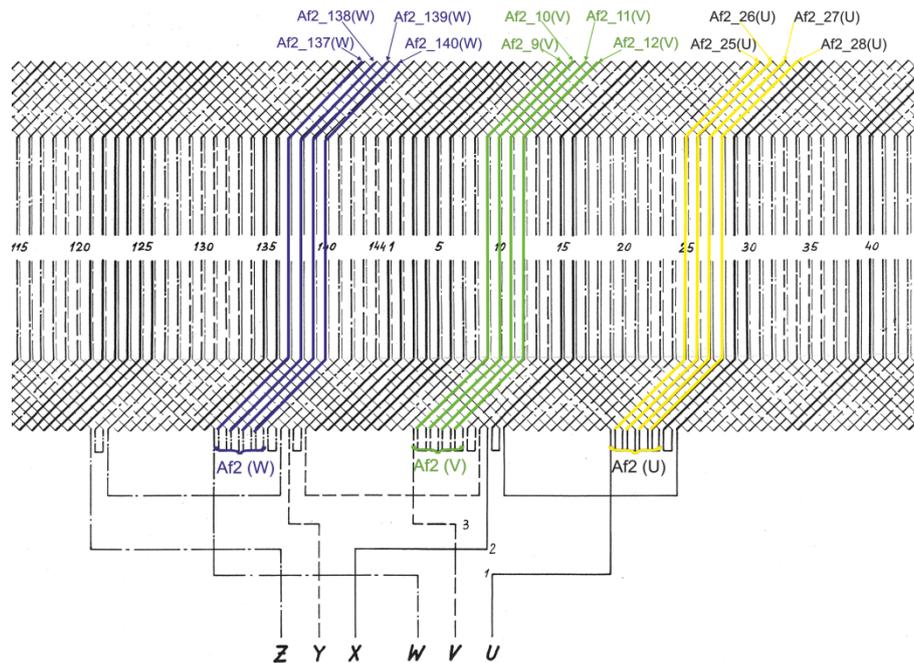
Insgesamt stehen zwölf Stäbe der Maschine Af2 für die Untersuchungen in dieser Masterarbeit zur Verfügung. In Abbildung 6 sind die verwendeten Versuchsstäbe farblich nach der jeweiligen Phase gekennzeichnet. Hier ist zu erkennen, dass Stäbe gewählt wurden, die von der Nutposition aus örtlich nebeneinander liegen, jedoch elektrisch gesehen um eine Umrundung der Wellenwicklung des gesamten Stators verschoben sind. Somit liegen immer zwölf Stäbe zwischen zwei ausgewählten Versuchsstäben.

Abbildung 6: Ausgewählte Versuchsstäbe aus der Maschine Af2 [(KELAG) +eigene Ergänzung]

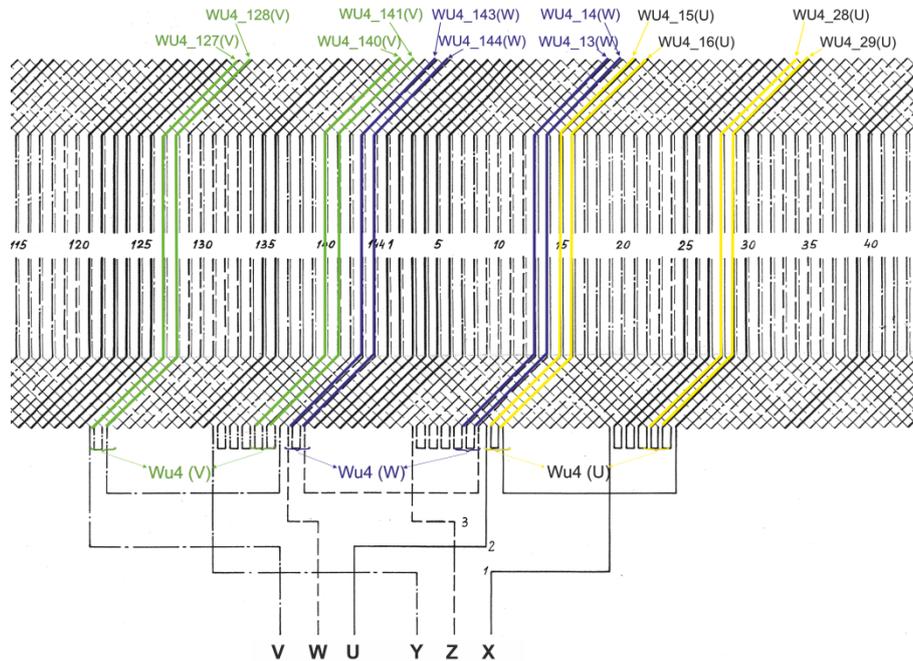
Ersichtlich ist die Änderung des Wicklungssinnes in Abbildung 7. In dieser Abbildung sind die ehemaligen Positionen der Versuchsstäbe farblich eingezeichnet. Weiteres ist bei einem Vergleich mit Abbildung 6 auch der Unterschied bezüglich Ausleitung und Sternpunkt zur Maschine Af2 zu erkennen.

Abbildung 7: Ausgewählte Versuchsstäbe aus der Maschine Wu4 [(KELAG) +eigene Ergänzung]

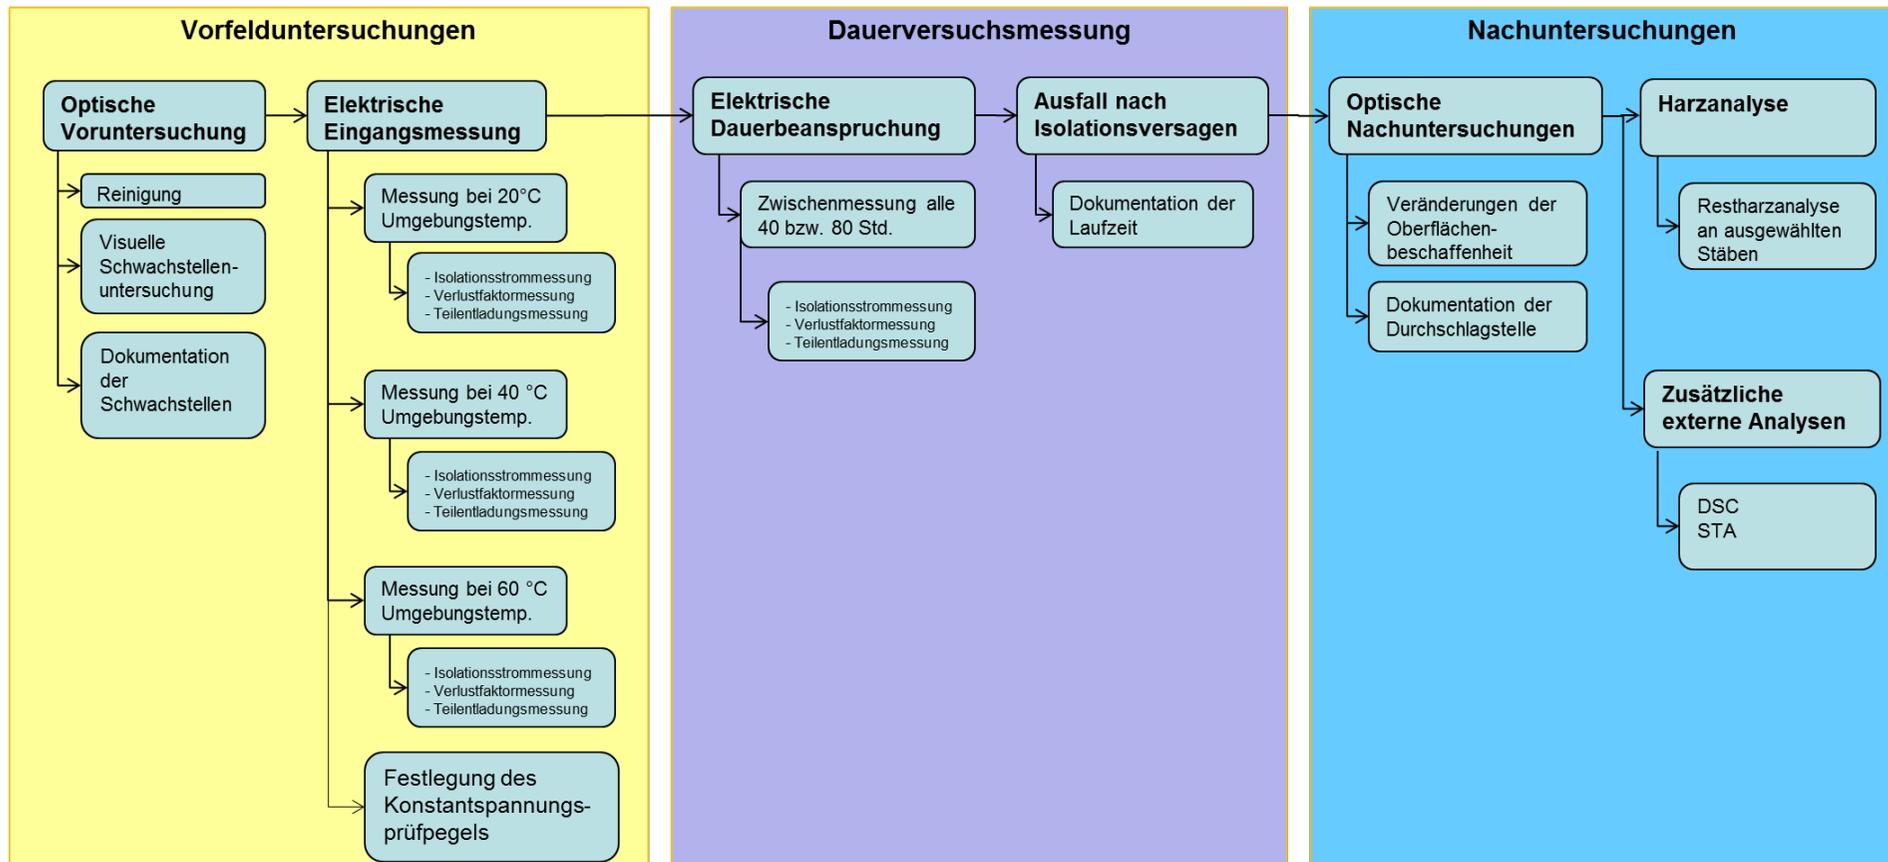
Des Weiteren ist von der UWB in Tschechien eine DSC- (Differential Scanning Calorimetry) und STA-Analyse (Simultaneous Thermal Analysis) an Isolationsproben angeboten worden. Das Angebot wird gerne angenommen und die Messergebnisse dieser Untersuchung im Anschluss kurz erörtert.

Abbildung 8: Durchgeführte Untersuchungen an den Statorstäben

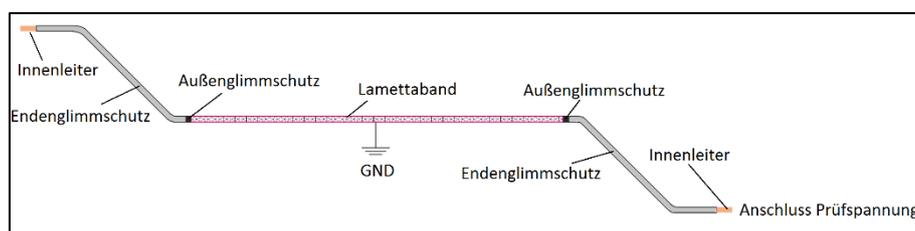
Die anschließende Präparierung der Stäbe beschränkt sich bewusst auf eine grobe Reinigung der Staboberfläche und der Montage eines Anschlusspunktes für die Spannungsquelle, um den Originalzustand der gelieferten Versuchsobjekte nicht zu verfälschen. Nur wo aufgrund starker offensichtlicher Beschädigung des Isoliermaterials Ausbesserungsarbeiten zur Fortführung der elektrischen Untersuchungen notwendig sind, werden diese vollzogen. Das Aufbringen eines leitfähigen Lamettabandes, mit welchem der Nutbereich des Stabes umwickelt wird, dient als Gegenelektrode für die Messungen und zur Simulation des Ständerblechpaketes, wobei Augenmerk auf eine straffe Wicklung zur gleichmäßigen Potenzialsteuerung gelegt wird. Das Lamettaband wird geerdet und im Nutbereich des Stabes auf einer Gesamtlänge von 145 cm des Generatorstabes aufgebracht. Diese Länge entspricht der axialen Länge des Statorblechpaketes. Auf die Bildung einer Luftbrücke, für die Verwendung einer Schutzringanordnung während der Verlustfaktormessung wird verzichtet, da einerseits das verwendete Verlustfaktormessgerät keinen potentialfreien Messaufbau verlangt und andererseits zwar Einflüsse des Wickelkopfes in das Messergebnis mit einfließen, diese jedoch auch bei gängigen Routineuntersuchungen eingebauter Wicklungen im Generator mit gemessen werden. Abbildung 9 zeigt den Zustand eines prüfbereiten, präparierten Generatorstabes.

Abbildung 9: Prinzipieller Aufbau des Versuchsstabes

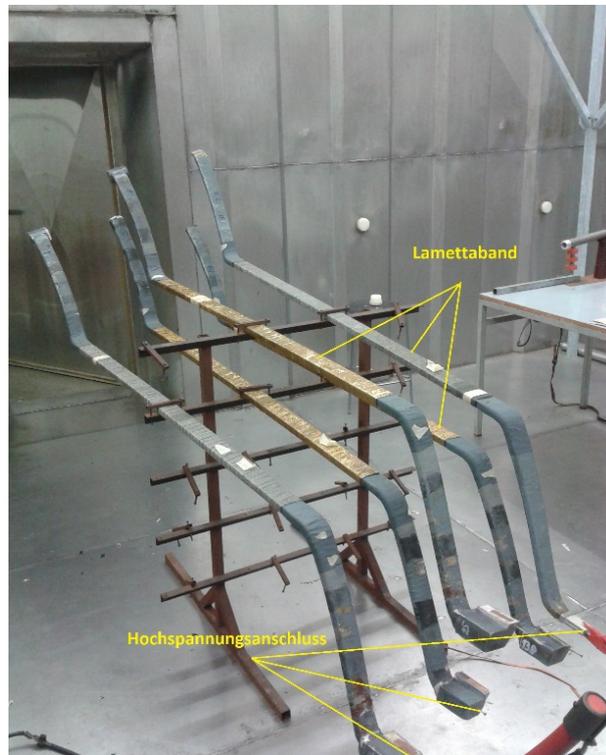
Wickelkopfes während der Dauerspannungsbeanspruchung zu gewährleisten und Gleitladungen zu vermeiden. Zusätzlich wurde an einigen Stäben während Spannungsbeanspruchung im Dauerversuch ein halbleitendes EGS -Band aufgewickelt, welches vor den Zwischenmessungen wieder entfernt wurde.

Abbildung 10: In die Haltevorrichtung eingespannte Versuchsstäbe

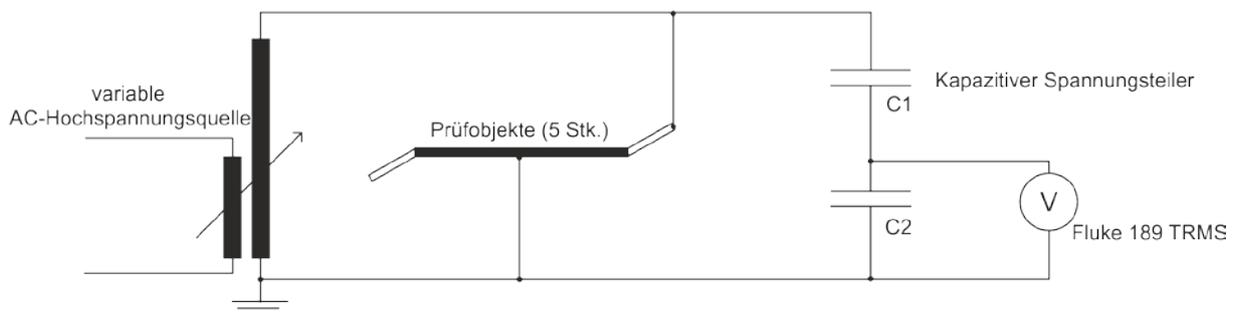
Der Aufbau für den Dauerspannungsversuch besteht in einer einfachen Anordnung aus der spannungsvariablen Hochspannungsquelle mit den Messobjekten und kann als Grundschaltung für die Messungen gesehen werden. Als Spannungsquelle dient der Hochspannungstransformator *HAEFELY PZTL 100-0.25* mit einer Leistung von 25 kVA und 100 kV Maximalspannung auf der Sekundärseite. Aufgrund der begrenzten Leistung des Transformators können während des Dauerversuches nur 5 Stäbe parallel beansprucht werden, was die Dauer der Messungen verlängert. Zur Kontrolle der angelegten Spannung wird diese mit Hilfe eines kapazitiven Teilers, bestehend aus C1 und C2, mit einem einfachen Spannungsmessgerät überwacht. Um den Transformator im Dauerbetrieb nicht zu überlasten, wird nach jedem Einschaltvorgang der Primärstrom am Transformator gemessen. Abbildung 11 stellt die Grundschaltung und die Schaltung für den Dauerspannungsversuch mit den verwendeten Geräten schematisch dar.

Abbildung 11: Schematischer Aufbau des Dauerspannungsversuches

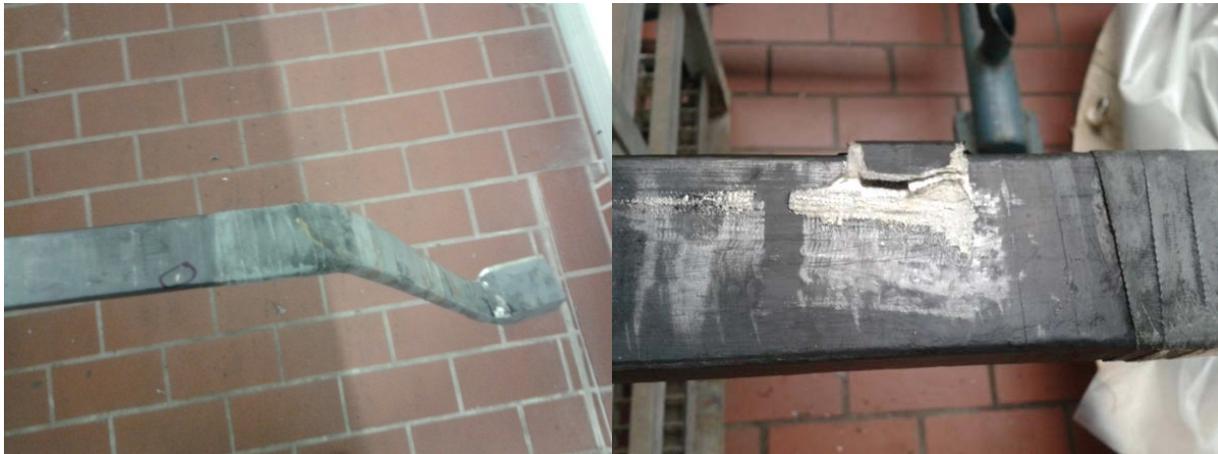
Bei den Stäben Af2_11(V) sowie Af2_25(U) ist eine erhebliche Beschädigung des AGS und der Hauptisolation vorgefunden worden. Vermutlich passierte die Beschädigung während des Ausbaues, weil hier teilweise die Hauptisolierung herunter gebrochen war. Diese Isolationschwachstelle zeigt nicht nur wegen der verminderten Isolierwandstärke einen erheblichen Mangel auf. Die Tatsache, dass hier ein relativ großer Hohlraum zum geerdeten Lamettband entsteht, lässt ein erhöhtes Teilentladungsaufkommen in diesem Bereich vermuten. Zur Unterbindung dieser ungewollten Aktivität, ist an diesen Punkten ein neuer AGS-Lack aufgetragen worden. In Abbildung 14 ist die Schadensstelle am Generatorstab

Af2_11(V) ersichtlich und einem Stab mit verhältnismäßig gut erhaltenem Nut- und Wickelkopfbereich gegenübergestellt.

Abbildung 14: Links: Af2_27(U) optisch gut erhaltener Stab. Rechts: Af2_11(V) Stab mit starker Vorschädigung

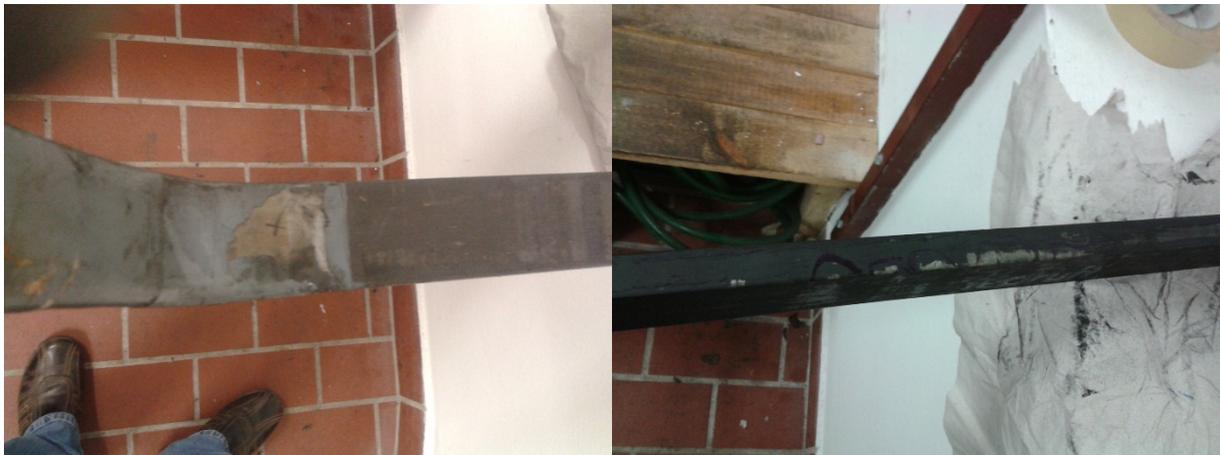
Der Wickelkopfbereich dieser Maschine ist ebenfalls stark verunreinigt und hat eine ölige Oberflächenbeschaffenheit. Eine Reinigung der Oberfläche hat diesem Umstand Abhilfe geschaffen und ermöglicht weiteres die Untersuchung des EGS-Anstriches in diesem Bereich. Dieser Anstrich ist bei den Stäben der Maschine Wurten 4 oft abgeblättert, sodass die Hautisolation darunter gut sichtbar ist. Ein neuer Anstrich, wie teilweise bei den Stäben Af2 passiert, ist hier auf die Fehlerstellen aufgetragen worden, um zu gewährleisten, dass die Versuchsobjekte der dreifachen Nennspannungsbelastung der standhalten. Abbildung 15 zeigt eine solche Abblätterung der Endenpotentialsteuerung am Stab WU4_16(U) vor der Präparation.

Abbildung 15: Links: WU4_16(U) mit abgeblätterter Endenpotentialsteuerung. Rechts: Wu4_127(V) mit AGS – Erosion im Bereich der Stabschmalseite

Da der Wickelkopfbereich einiger Stäbe aufgrund des Ausbaus aus dem Statorblechpaket und aufgrund der Entfernung der äußeren Schutzhülle (siehe Abb. 15) teilweise stark beschädigt ist, wird an notwendigen Stellen zur Feldsteuerung ein Endenglimmschutzlack im Krümmungsbereich nahe des Nutaustrittsbereiches des Wickelkopfes aufgetragen. Diese Maßnahme hilft eine gleichmäßige Potentialsteuerung und die Spannungsstabilität des

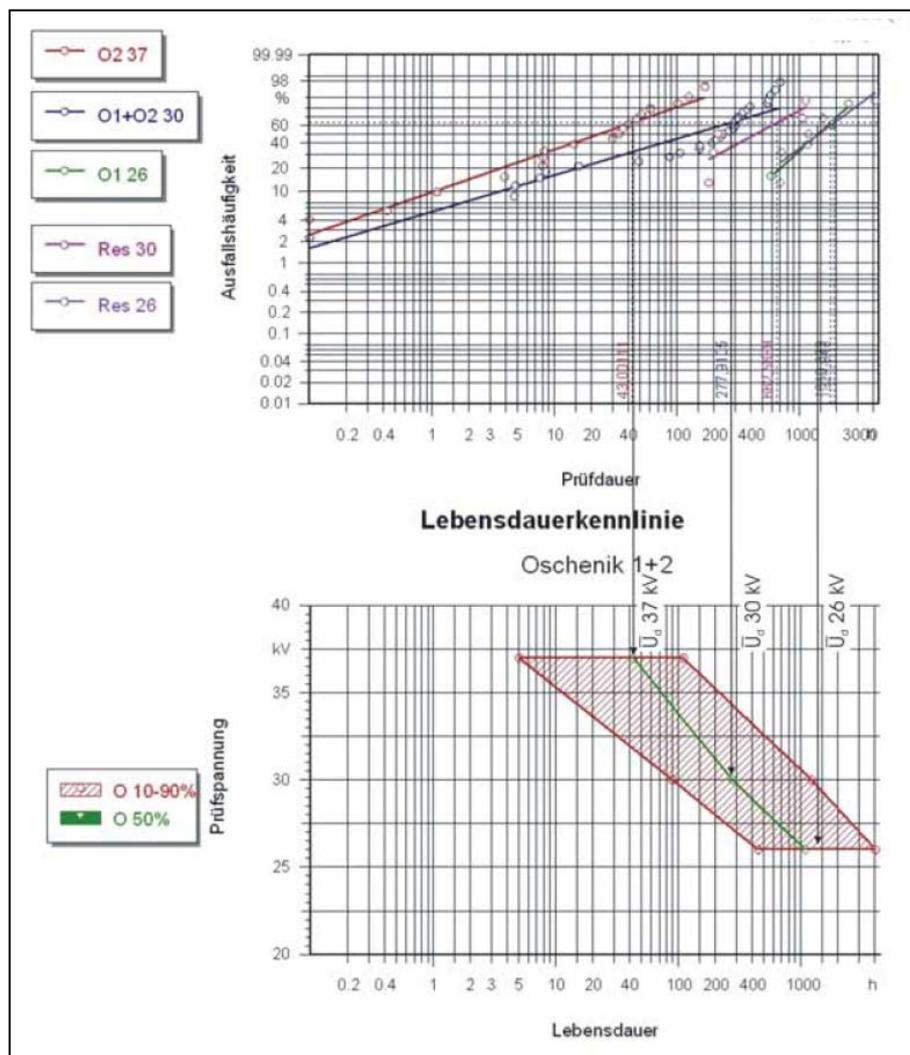
Abbildung 17: Lebensdauerkennlinie und Weibullauswertung aus den Versuchen der Maschine Oschenik (Woschitz, Sumereder 2005)

Aus den Ausfallhäufigkeiten unter den verwendeten Prüfpegeln konnte eine Lebensdauerkennlinie mit einer mittleren Lebenserwartung (63%-Werte) konstruiert werden. Diese ist in Abbildung 17 unten zu sehen. Da die Streuung der Ausfälle während den Messungen aufgrund der Frühausfälle relativ hoch ist, ist ein 10-90% Vertrauensbereich eingeführt worden, welcher die mittlere Lebensdauer umhüllt. Dieser Bereich ist in unten stehender Graphik rot schraffiert dargestellt und berücksichtigt die im Laufe des Versuches aufgetretene Frühausfälle, sowie lang laufende Stäbe während des Dauerversuches. Bei der Interpretation der Lebensdauerkennlinie ist zu beachten, dass die Streuung der Ausfallszeiten relativ groß ist und eine Extrapolation der verwendeten Prüffeldstärke auf die Betriebsfeldstärke nicht Erfolg versprechend ist. Es wurde anschließend auf eine genaue mathematische Beschreibung einer Restlebensdauer verzichtet, jedoch konnte eine qualitative Aussage über den Zustand der geprüften Stäbe gegeben werden. Hierzu flossen neben der konstruierten Restlebensdauer auch die Ergebnisse der optischen Untersuchung sowie die Betriebsmitteldaten, welche die Betriebsstunden sowie die angefallenen Startvorgänge beinhalten, in das Resümee der Untersuchung mit ein (Woschitz, Sumereder 2005).

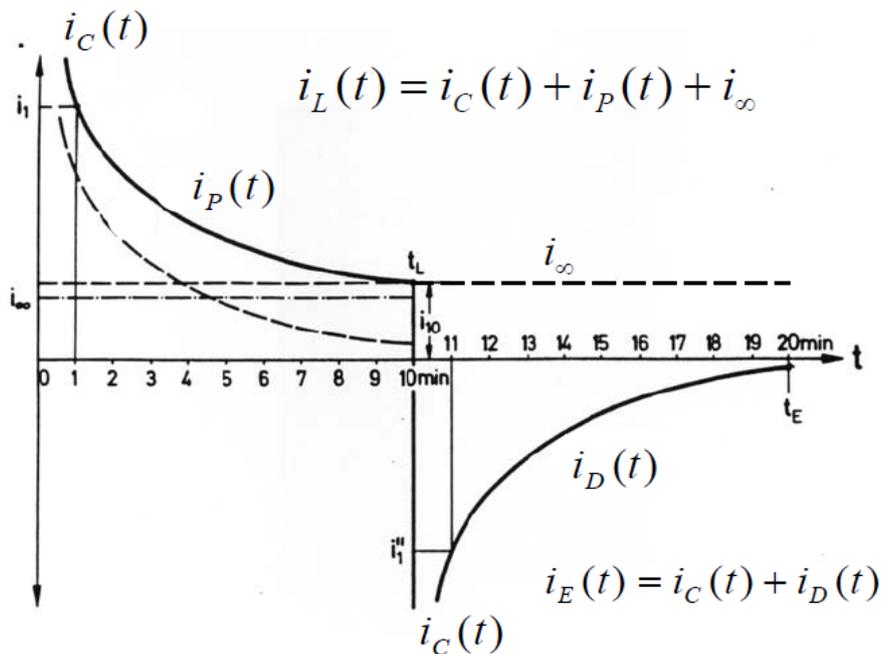
Abbildung 18: Verlauf des Isolationsstromes (Rupp 2005)

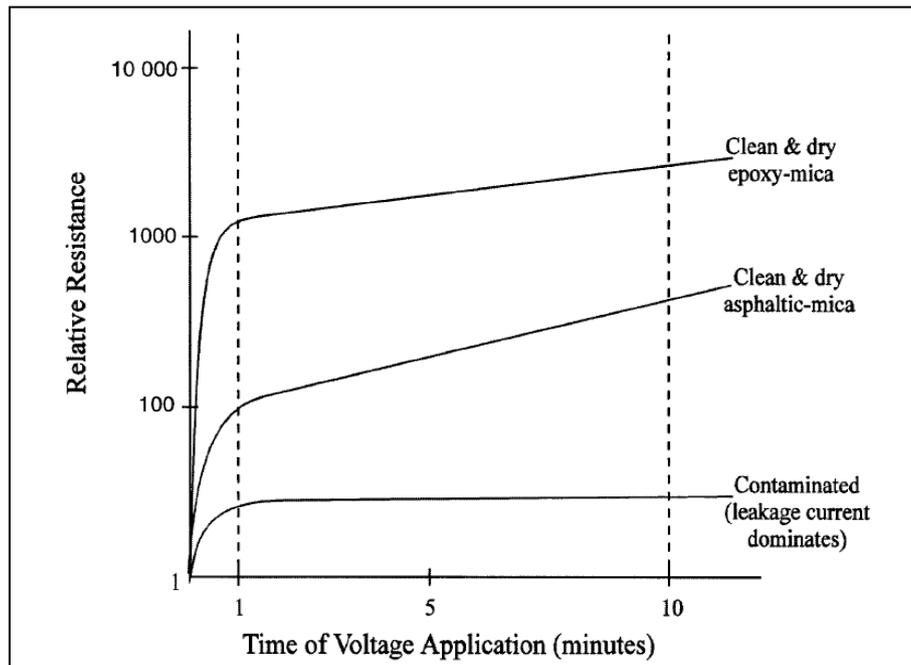
Der Polarisationsindex gibt hauptsächlich über eine mögliche Verschmutzung der Wicklung Aufschluss. Diese weitgehend maschinen- und temperaturunabhängige Kenngröße wird aus dem Quotienten des Isolationswiderstandes nach zehn Minuten (R_{10}) zu einer Minute (R_1) gebildet. Auch der zeitliche Verlauf des Isolationswiderstandes kann Informationen über eine mögliche Verschmutzung der Wicklung beinhalten. Je nach eingesetztem Isolationssystem kann eine Aussage über eventuell auftretende Leck- bzw. Oberflächenströme gegeben werden. Ist der Kurvenverlauf nach einer Minute bereits stark abgeflacht und der stationäre Stromendwert erreicht, so liegt der Grund wahrscheinlich in einer verschmutzten Oberfläche. Ist der Kurvenverlauf stetig steil, so ist eher von einer „sauberen“ Wicklung auszugehen. Abbildung 19 zeigt den unterschiedlichen Verlauf von drei Isolationswiderstandsmessungen. Der Polarisationsindex sollte für Klasse B Isolierungen laut Vorschrift einen Wert größer 2 besitzen, um elektrische Kriechwegbildung zu vermeiden (*IEEE Recommended Practice for Testing Insulation Resistance of Rotating Machinery*. 2000).

Abbildung 19: Verlauf des Isolationswiderstandes an drei unterschiedlichen Isoliermaterialien (*IEEE Recommended Practice for Testing Insulation Resistance of Rotating Machinery. 2000*)

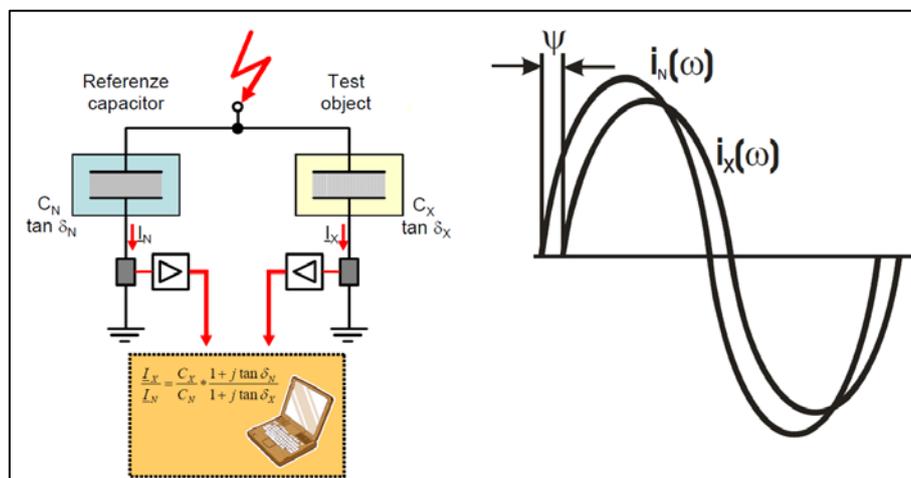
Die Durchführung der Verlustfaktormessung wird mit Hilfe einer vektoriellen Impedanzmessung vollzogen. Verwendet wird das Messsystem *LEMKE LDV-6*. Dieses System besteht aus einem Messsensor, welcher direkt mit dem Untersuchungsobjekt verbunden ist und einem Referenzsensor mit Referenzkondensator. Bei der vektoriellen Impedanzmessung im Frequenzbereich, auch unbalancierte Messbrücke genannt, wird der Strom über einen Referenzzweig (I_N) und den Prüfling (I_X) gemessen. Anschließend wird mittels harmonischer Analyse die Grundschiwingung der gemessenen Ströme ermittelt und der Verlustfaktor aus der Phasenverschiebung (ψ) der Grundschiwingungen berechnet. Mit Hilfe der Information aus der angelegten Spannungshöhe kann auch gleichzeitig der Kapazitätswert des Isolierstoffes ermittelt werden. Beide Messsensoren haben zur Messwertübertragung ein Lichtwellenleitersystem installiert. Eine USB-Box wandelt das Lichtsignal wieder in einen für das Computersystem auswertbaren Messwert um. Der unter Hochspannung stehende Versuchsaufbau ist somit galvanisch von der Rechneinheit getrennt. Eine beiliegende Software wertet die Daten aus und berechnet aus der anliegenden Spannung und dem Messstrom den Kapazitätswert des Versuchsobjektes aus. Anders als bei der Messung mit Scheringmessbrücke ist hierbei kein Abgleich der Messanordnung notwendig. In Abbildung 22 ist das Funktionsprinzip dieser Messmethode dargestellt.

Abbildung 22: Aufbau und Funktionsprinzip der vektoriellen Impedanzmessung (Sumederer 2008)

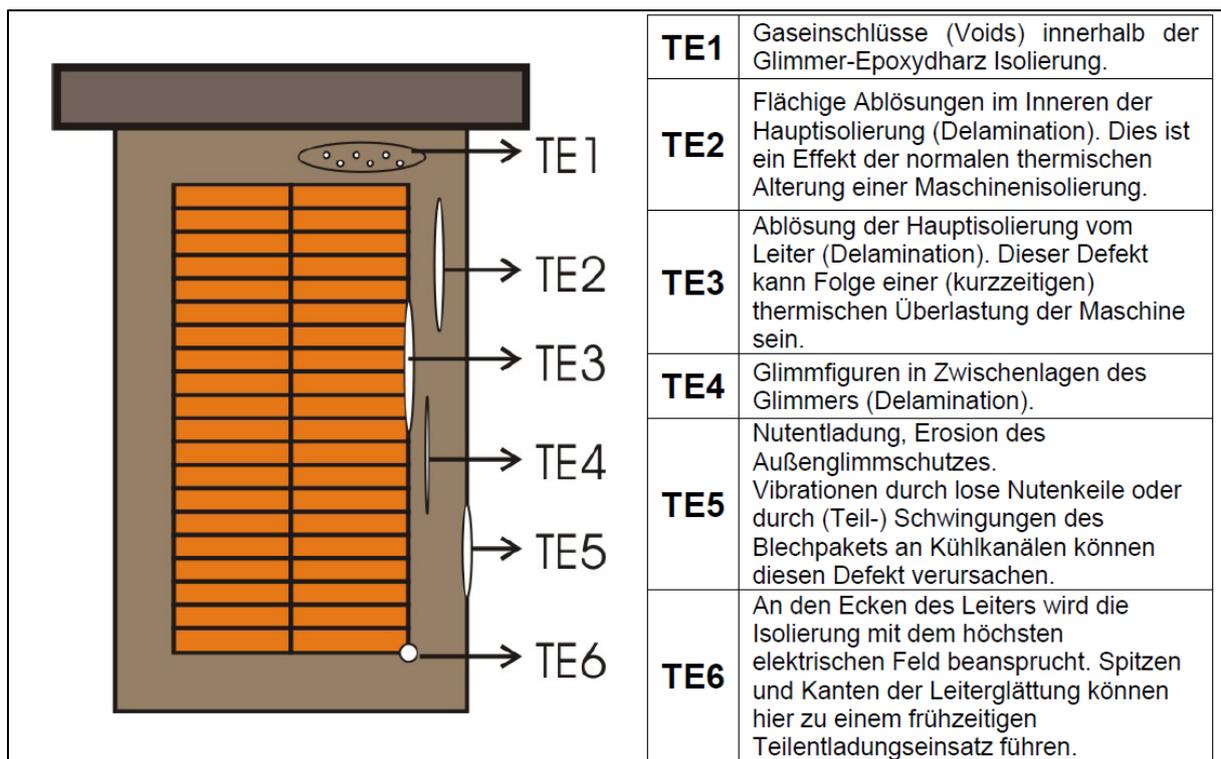
Bei Isolierungen von rotierenden Hochspannungsmaschinen entstehen Hohlräume meist schon während der Fertigung. Somit sind auch neu gefertigte Maschinenisolierungen nicht hundertprozentig Teilentladungsfrei, jedoch durchlaufen diese die Qualitätssicherung des Erzeugers und sind somit als nicht maßgeblich schädigend einzustufen. Überhaupt spielt der Ort der Teilentladung im Isoliermedium eine wesentliche Rolle, da die schadhafte Wirkung von Teilentladungsaktivitäten an verschiedenen Orten unterschiedlich ausgeprägt ist. Abbildung 23 gibt einen guten Überblick über mögliche Teilentladungsorte in einer Generatorstabisolierung.

Abbildung 23: Teilentladungsorte an einem Generatorstab (Groß 2003)

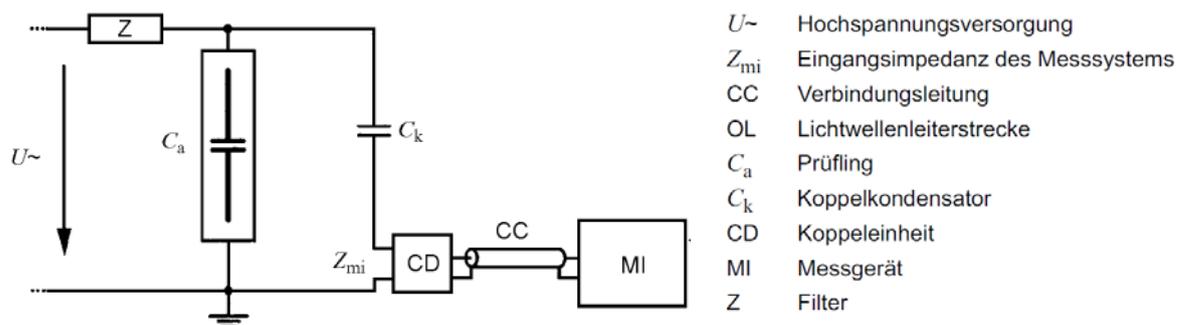
Die Durchführung der Teilentladungsmessung in dieser Masterarbeit geschieht unter Anleitung der Normen *EN 60270:2001* sowie *DIN IEC 60034-27*. Diese Beschreiben den genauen Aufbau zur Messung an einem einzelnen Generatorstab, sowie die vorher notwendige Kalibrierung des Messkreises zur aussagekräftigen Auswertung der Messergebnisse. In Abbildung 24 ist der Prüfaufbau, wie er während den Untersuchungen verwendet wird, nach Norm schematisch dargestellt. Darin abgebildet sieht man die Einbindung des Prüflings in den Messkreis, wobei der Anschluss des Prüflings selbst an dem Kupferleiter und dem außen angebrachten Lamettband erfolgt.

Abbildung 24: Prüfaufbau für die TE-Messung an einem Prüfling nach IEC 60270 für geerdete Objekte (*DIN EN 60270 (VDE 0434):2001-08. 2001*)

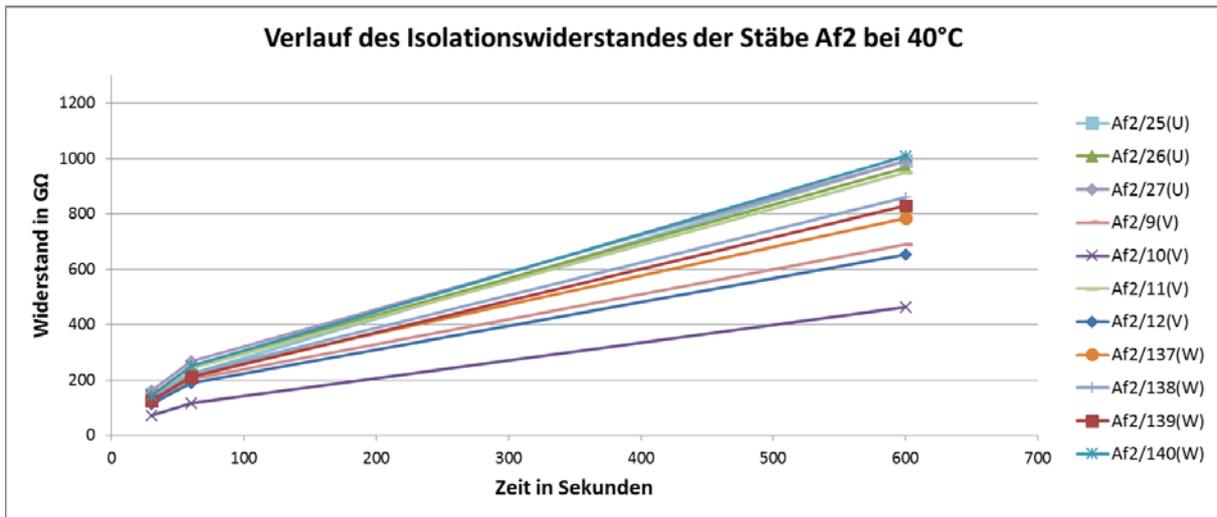
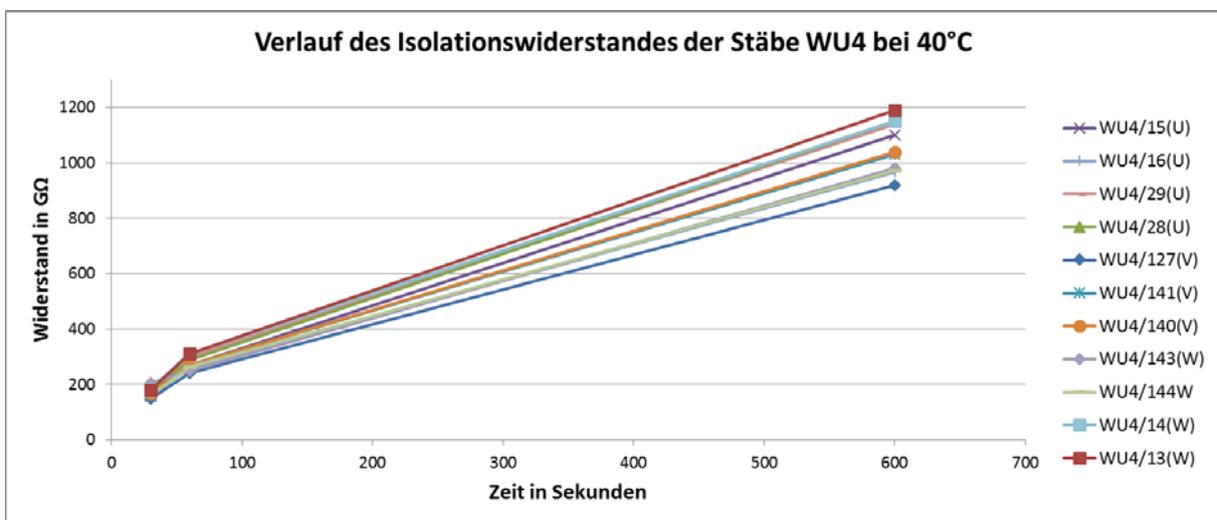
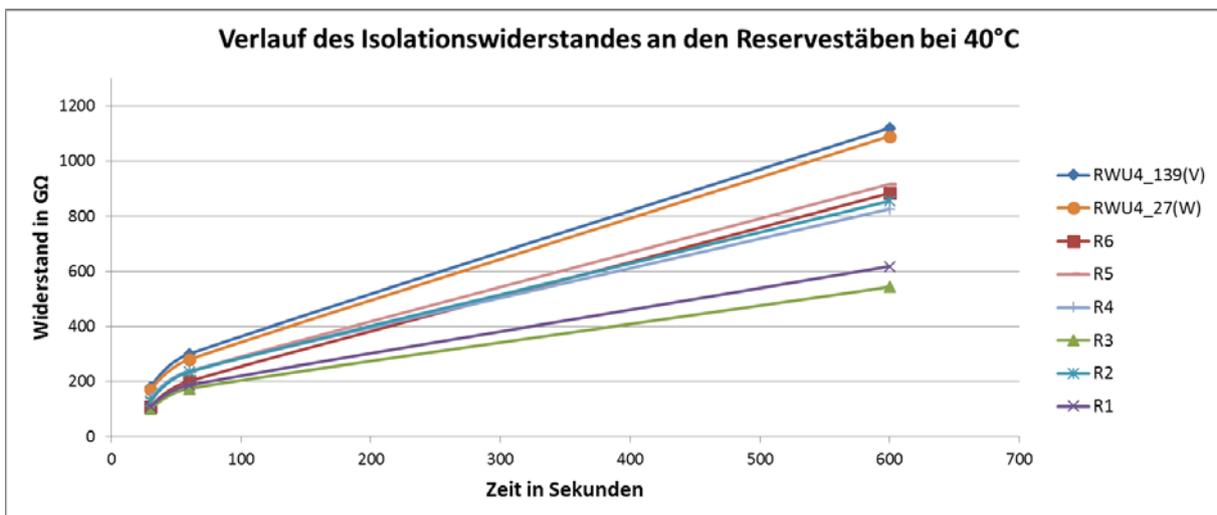
Abbildung 27: Verlauf der Isolationswiderstandswerte bei 40°C - Messtemperatur

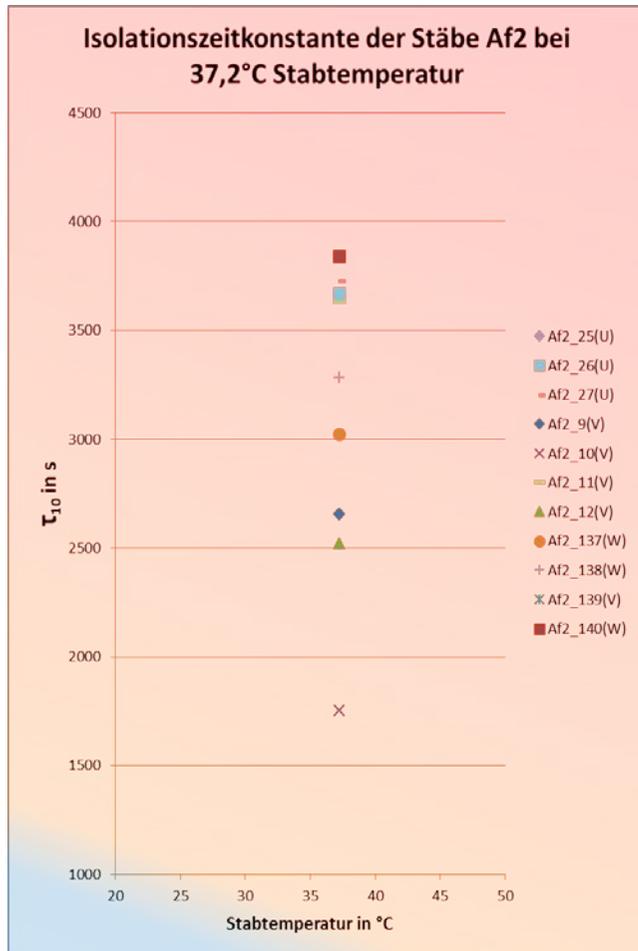
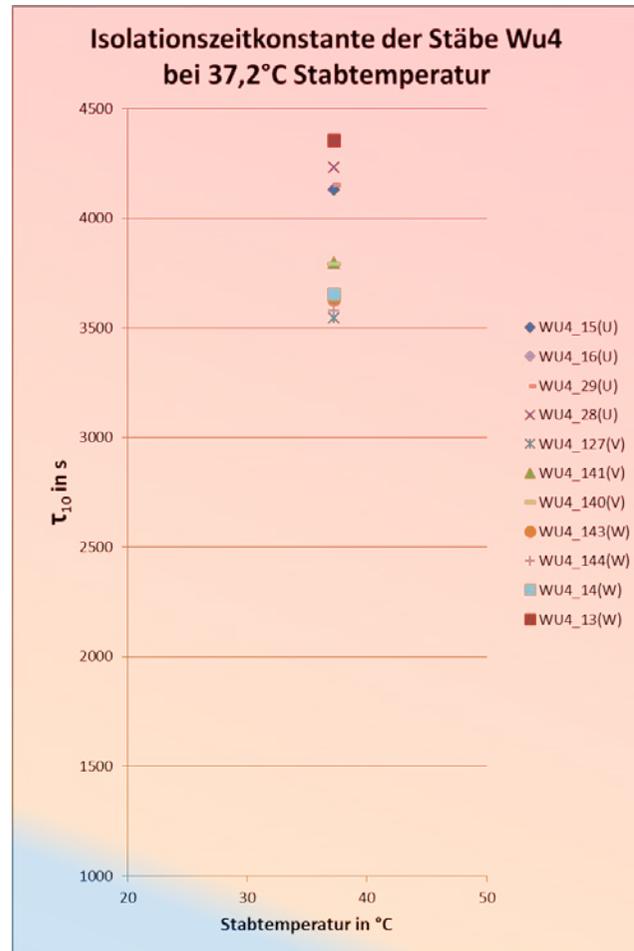
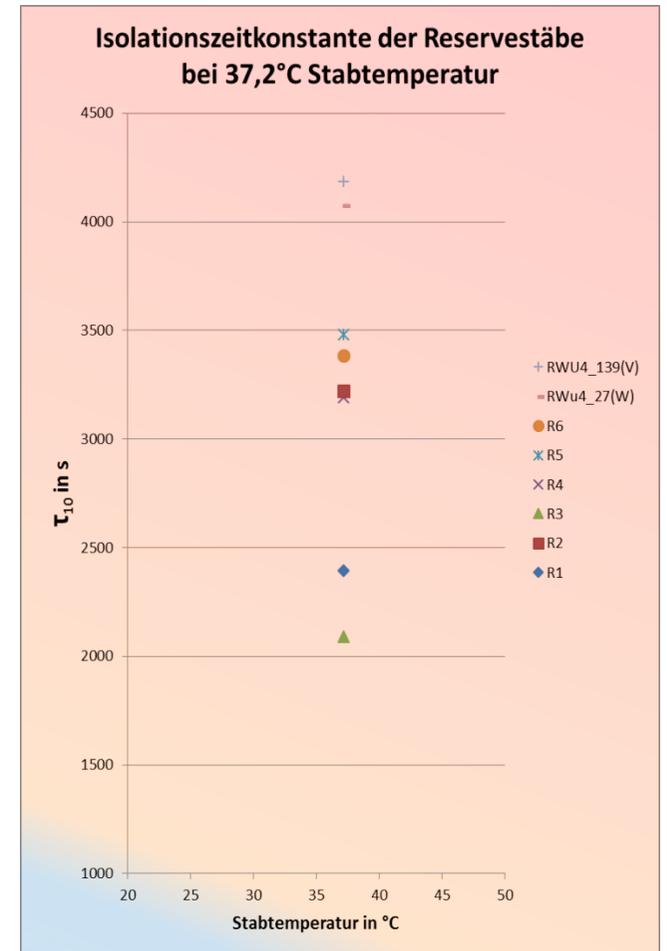
Bei den Messergebnissen sind aufgrund des verwendeten Wertebereiches zwar Unterschiede bezüglich der Isolationszeitkonstante zu erkennen, jedoch sind diese zu gering und die Werte der Einzelstäbe zu hoch, als eindeutig von feuchter Isolierung gesprochen werden könnte. Laut Richtwert liegt der Grenzwert für Isolationszeitkonstanten der Statorwicklung mit 40°C Wicklungstemperatur unter 100 s, die Messergebnisse dieser Messung liegen jedoch weit darüber.

Abbildung 28: Isolationszeitkonstanten der Maschinen Af2, Wu4 und Reservestäbe nach der 40°C Eingangsmessung

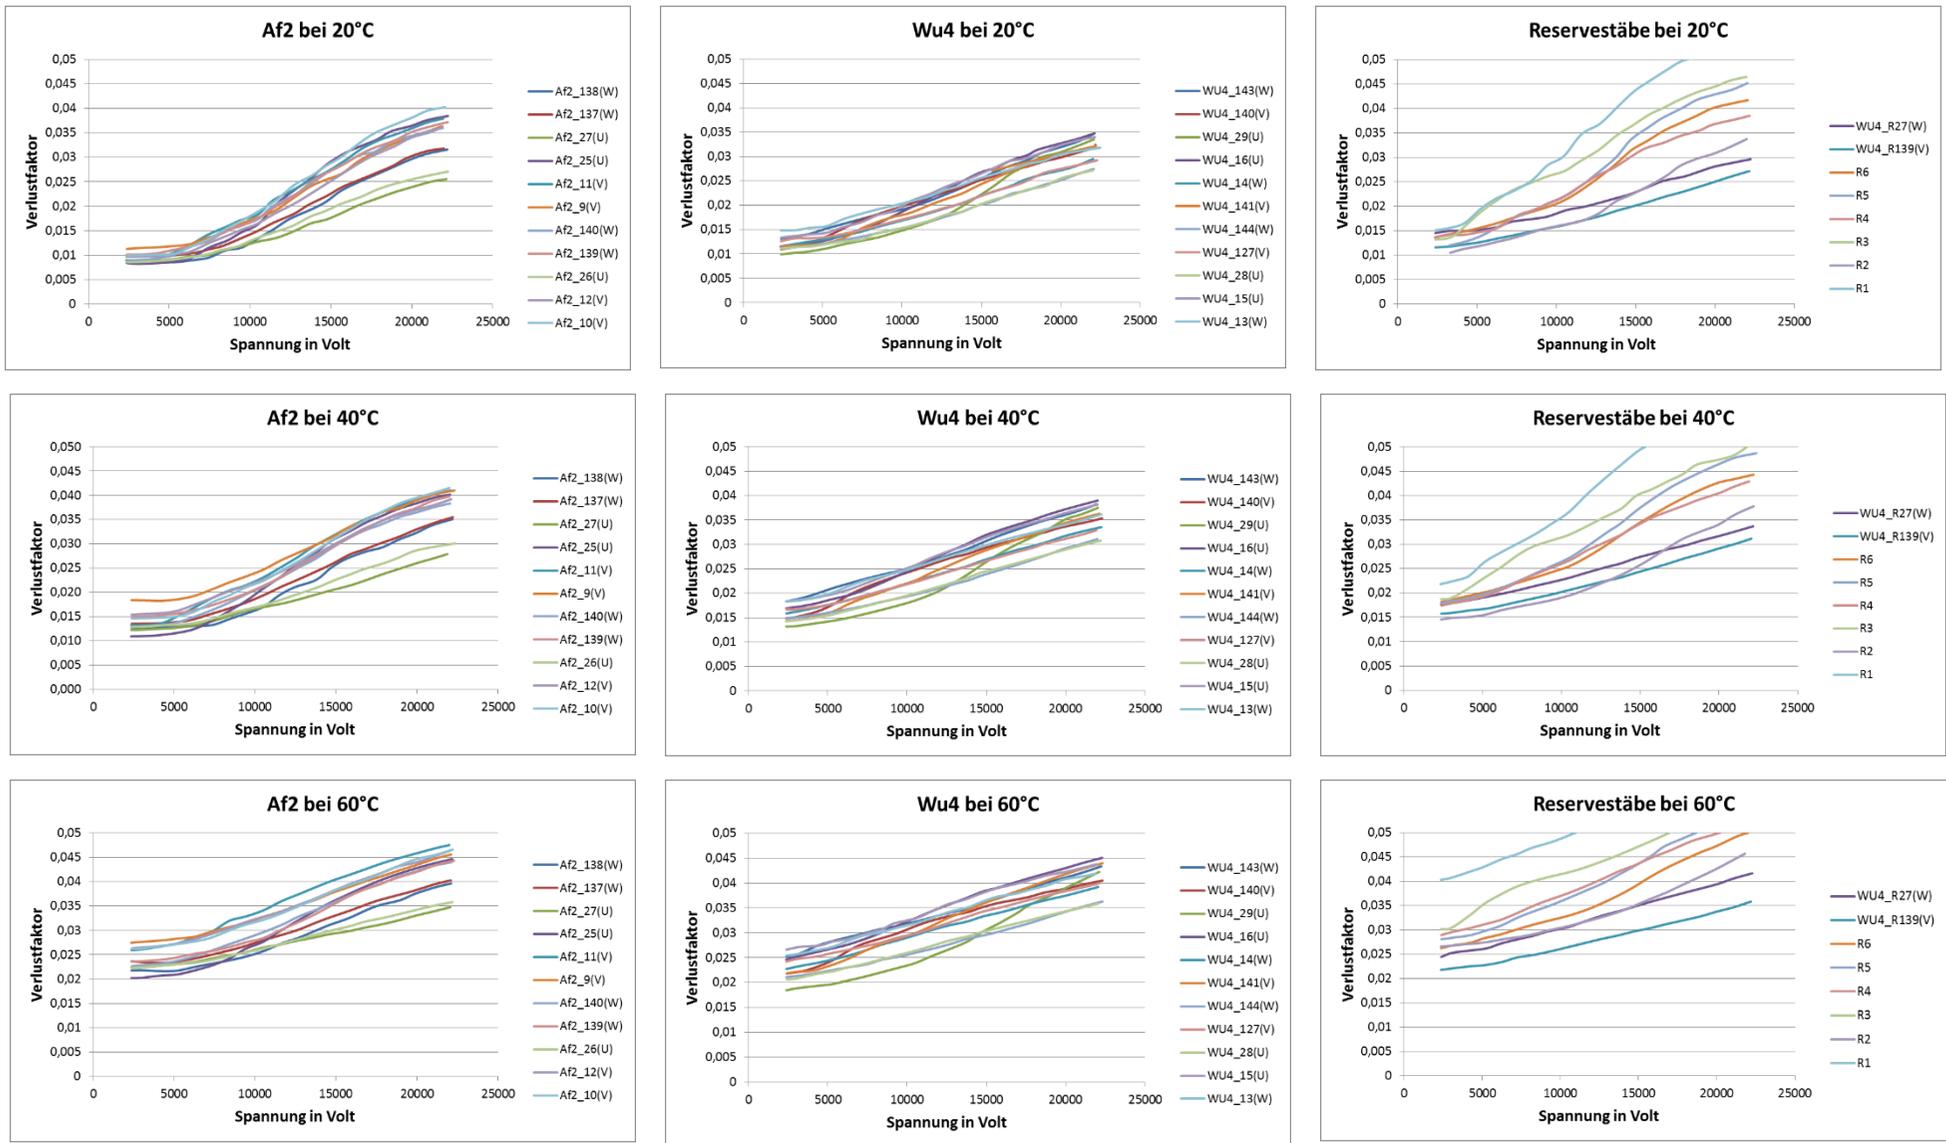
Eine mögliche Ursache dieser erhöhten Verlustfaktoranstiegswerte könnten Schwachstellen im Isoliergefüge, eventuell durch vorhandene Feuchte und/oder Schäden im Isoliergefüge selbst sein. Die Richtwerte laut (ÖVE EN 50209:1998-11. 1998) für Messungen an Einzelstäben werden von den betriebsgealterten Maschinenstäben bei 20°C gänzlich eingehalten. Lediglich bei 3 von 6 Reservestäben wurde die Verlustfaktorzunahme nach Norm überschritten.

Abbildung 29: Verlauf der Verlustfaktorwerte aller Versuchsstäbe bei 20°C, 40°C und 60°C-Messtemperatur
