Restspannungsfestigkeit von betriebsgealterten Generatorstäben

Residual voltage endurance of operational aged generator bars

Masterarbeit

Graz, September 2013

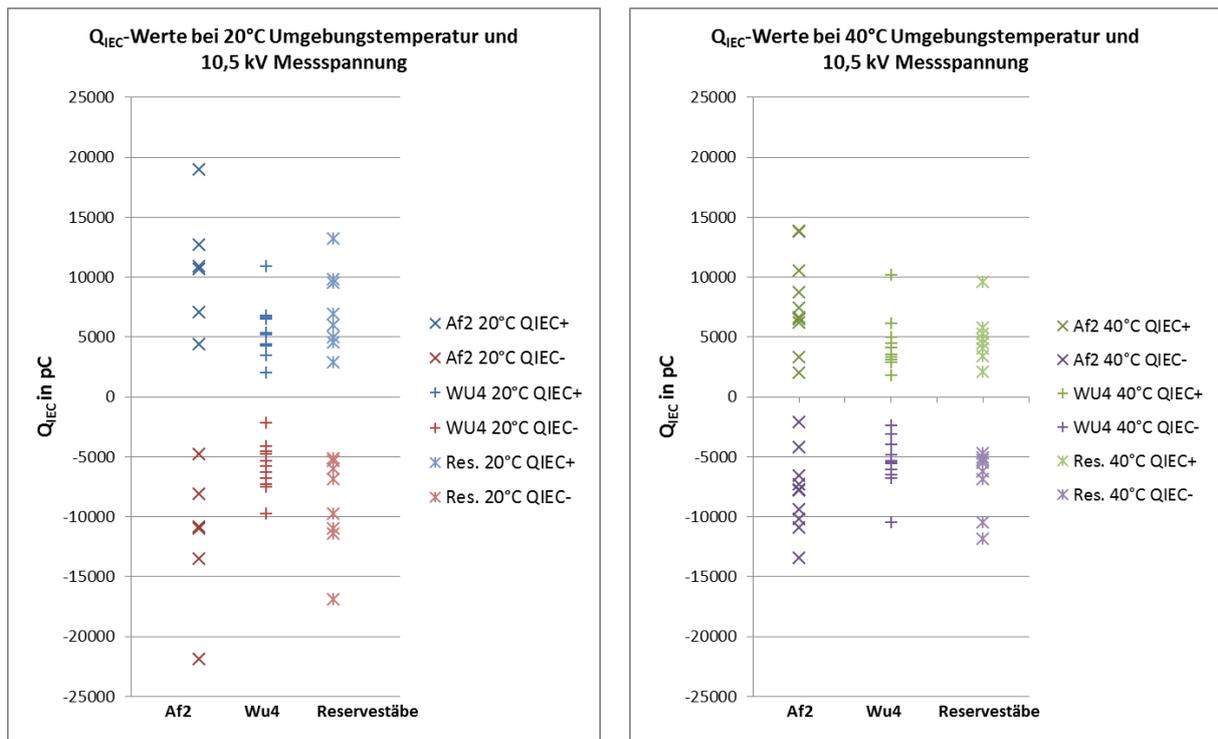
Betrachtet man die Ergebnisse aus den Q_{IEC} -Werten so ist ersichtlich, dass die Messwerte der Stäbe aus dem Maschinensatz Af2 wiederum eine starke Streuung aufweisen. Der Stab Af2_137(W) hat über den gesamten Temperaturbereich hin verhältnismäßig hohe Entladungswerte. Im Gegensatz dazu weisen die Stäbe Af2_138(W) und Af2_27(V) eher geringe Entladungswerte auf. Die Streuung der Werte ist bei den Wu4-Stäben und Reservestäben nicht so stark ausgeprägt. Es ist ein Trend zu erkennen, wonach die Intensität der TE mit der Temperatur in der Regel abnimmt, wobei es hier auch Ausnahmen gibt, bei welchen der Q_{IEC} -Wert mit der Temperatur steigt. In Abbildung 30 und 31 sind die Auswertungen der Q_{IEC} -Werte maschinenspezifisch zusammengefasst. Die Graphik links in Abb. 30 repräsentiert die Ergebnisse aller Versuchsstäbe während der 20°C-Messung, die rechte Graphik zeigt die 40°C-Messung. Die Ergebnisse der 60°C-Messung sind in Abbildung 31 dargestellt. Eine genauere Aufschlüsselung inwiefern die Q_{IEC} -Werte im Vergleich abschneiden, ist wieder in den Tabellen 13 bis 15 auf Seite 76 und 77 aufgelistet.

Abbildung 30: Ergebnisse der Q_{IEC}-Werte aus den Eingangsmessungen bei 20°C (links) und 40°C (rechts)

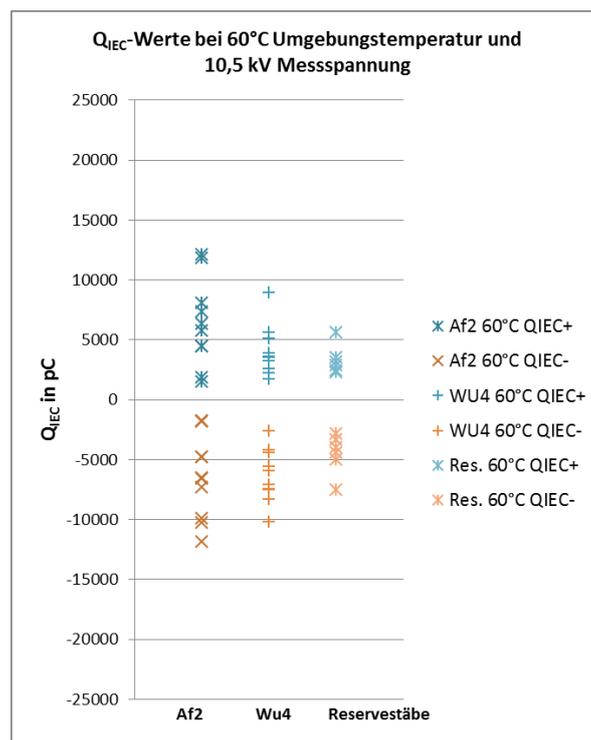
Abbildung 31: Ergebnisse der Q_{IEC}-Werte aus den Eingangsmessungen bei 60°C

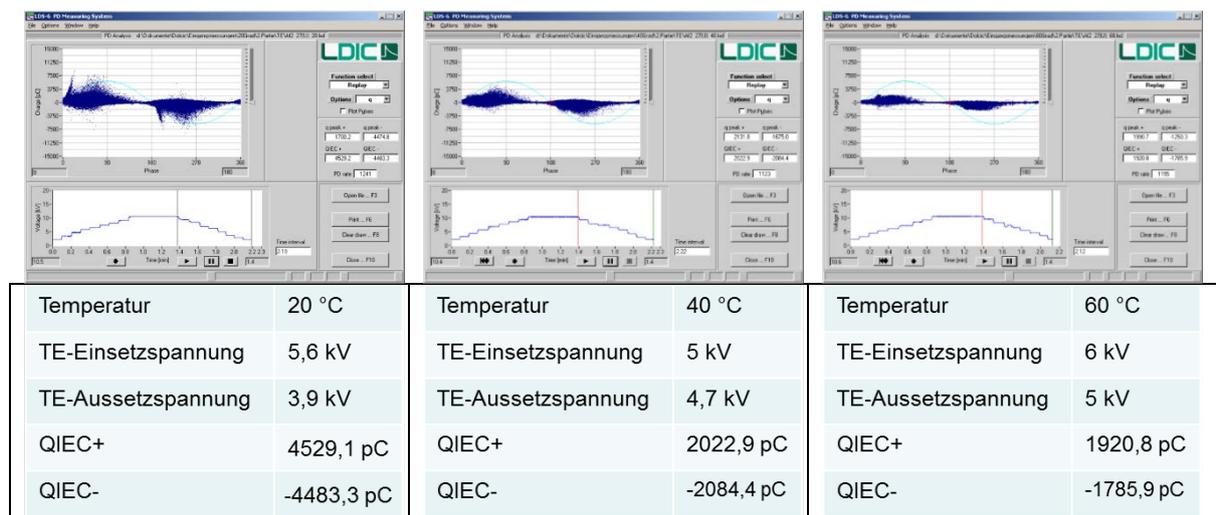
Abbildung 32: TE-Fingerprints am Generatorstab Af2_27(U) nach den Eingangsmessungen bei 10,5 kV Messspannung

Bei dem Stab Af2_27(U) sind, nach Form des Entladungsmusters, lediglich während der 20°C-Messung mögliche Oberflächenentladungen präsent. Die 40°C und 60°C-Messwerte fallen kontinuierlich ab und zeigen eher ein typisches Entladungsmuster eines gesunden Stabes. Die Höhe der Entladungen ist bei diesem Exemplar auch verhältnismäßig gering und die PDIV/PDEV-Werte erreichen überdurchschnittlich gute Werte.

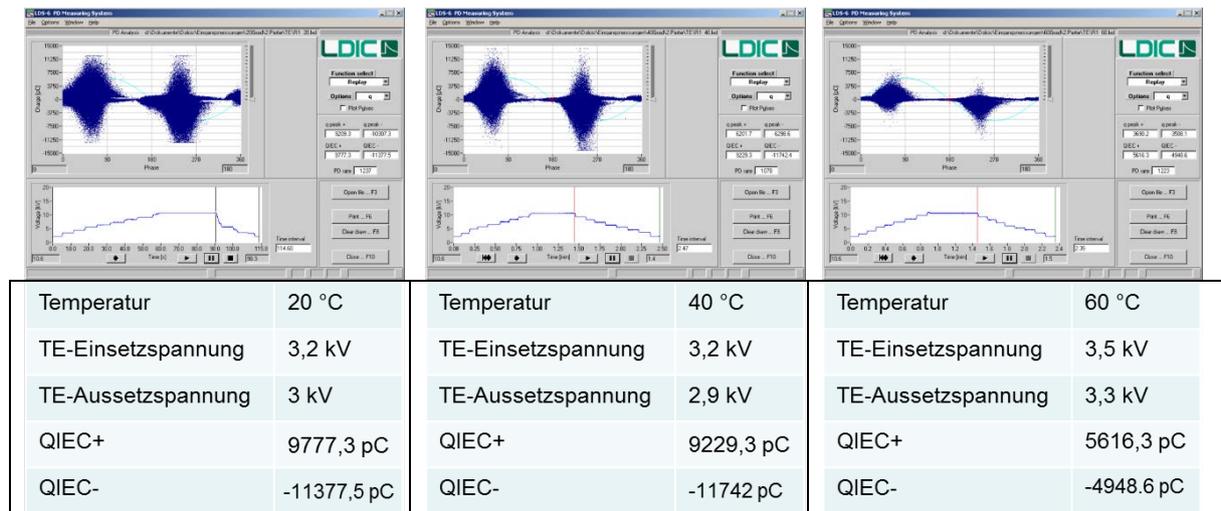
Abbildung 33: TE-Fingerprints am Generatorstab R1 nach den Eingangsmessungen bei 10,5 kV Messspannung

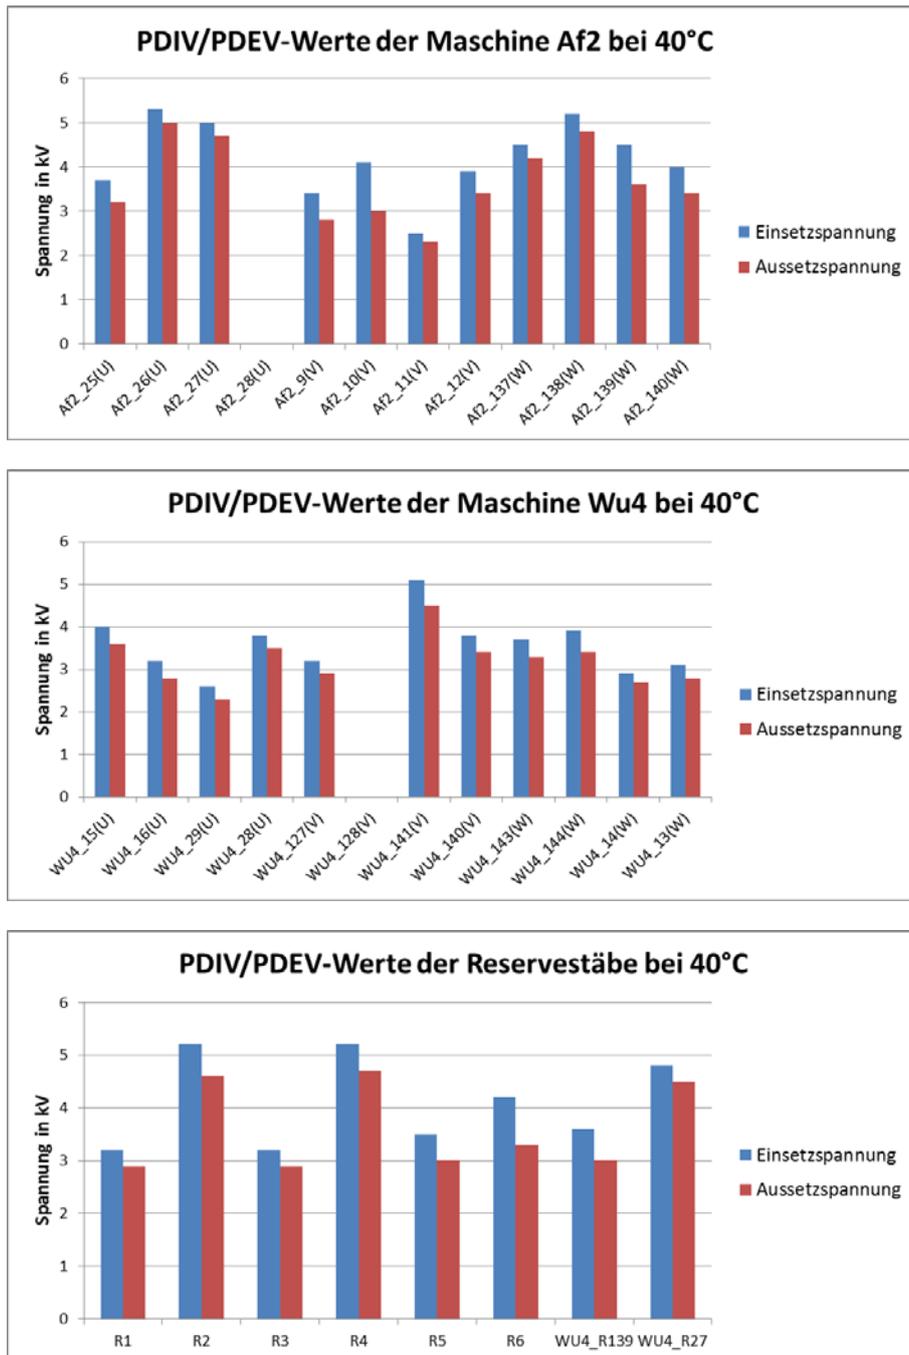
Die Auswertung dieser Messwerte der 40°C-Messung ergibt, dass 6 von 30 Stäben einen überdurchschnittlich hohen Q_{IEC} -Wert erreichen, wobei hier drei Stäbe der Maschine Af2 und nur ein Stab der Maschine Wu4 entstammen. Verhältnismäßig geringe Ergebnisse, mit PDIV-Werte unter 4kV weisen 17 von 30 Stäbe auf, wobei hier 4 Stäbe aus Af2 und 10 aus Wu4 stammen (siehe Abbildung 34 und Tabellen 13 bis 15 auf Seite 76 und 77).

Abbildung 34: Auswertung der PDIV/PDEV-Werte aus der 40°C-Eingangsmessung für Af2 (oben), Wu4 (Mitte) und Reservestäbe (unten)

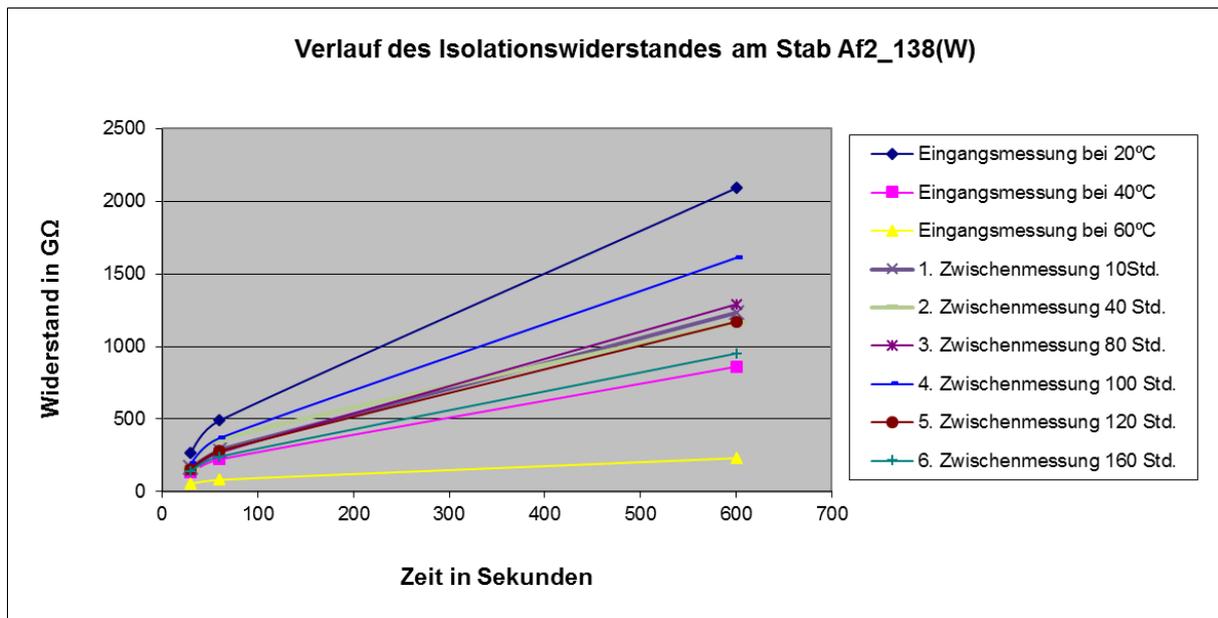
Es ist eine kontinuierliche Abnahme des Isolationswiderstandes mit fortschreitendem Alter bei nahezu allen Probanden bemerkbar. Sehr zu beachten ist, dass diese Messung stark temperaturabhängig ist und die Isolationstemperatur bei Vergleichen unbedingt berücksichtigt werden muss. In der Regel verändern sich die Messergebnisse im Bereich der 20°C- und 40°C-Kurve der Eingangsmessung. Nur sehr selten wird die Kurve des Isolationswiderstandes bei 40°C unterschritten ($Af2_{25}(U)$, $R2$), meist von Generatorstäben mit überdurchschnittlich langer Laufzeit im Dauerversuch. Es konnte kein Zusammenhang zwischen dem Endwert oder dem Verlauf des Isolationswiderstandes und einen baldigen Ausfall des Stabes gefunden werden. Abbildung 35 zeigt die Isolationswiderstandsverläufe am Stab $Af2_{138}(W)$. Zu erkennen sind klar die Temperaturabhängigkeiten der Eingangsmessungen bei 20°C, 40°C und 60°C. Man sieht, dass in diesem Beispiel (Abb. 36.) die Messung aus dem 4. Messzyklus bessere Isolationswiderstandswerte aufweist, als frühere Messungen. Grund hierfür ist eine geringere Isolationstemperatur während den Messungen. Da die Stäbe nach der Dauerbelastung warm sind, wird den Stäben vor einer Zwischenmessungen immer eine Abkühlungsphase gewährt. Im Falle der 4. Zwischenmessung ist diese Phase über das Wochenende ausgedehnt gewesen. Somit konnte der Stab besser auskühlen. Zwar sind die Verlustfaktormessung und die Teilentladungsmessung auch temperaturabhängig, jedoch ist dieses Verhalten bei der Isolationswiderstandsmessung am stärksten zu beobachten.

Abbildung 35: Verlauf des Isolationswiderstandes am Stab Af2_138(W) über den gesamten Messzyklus

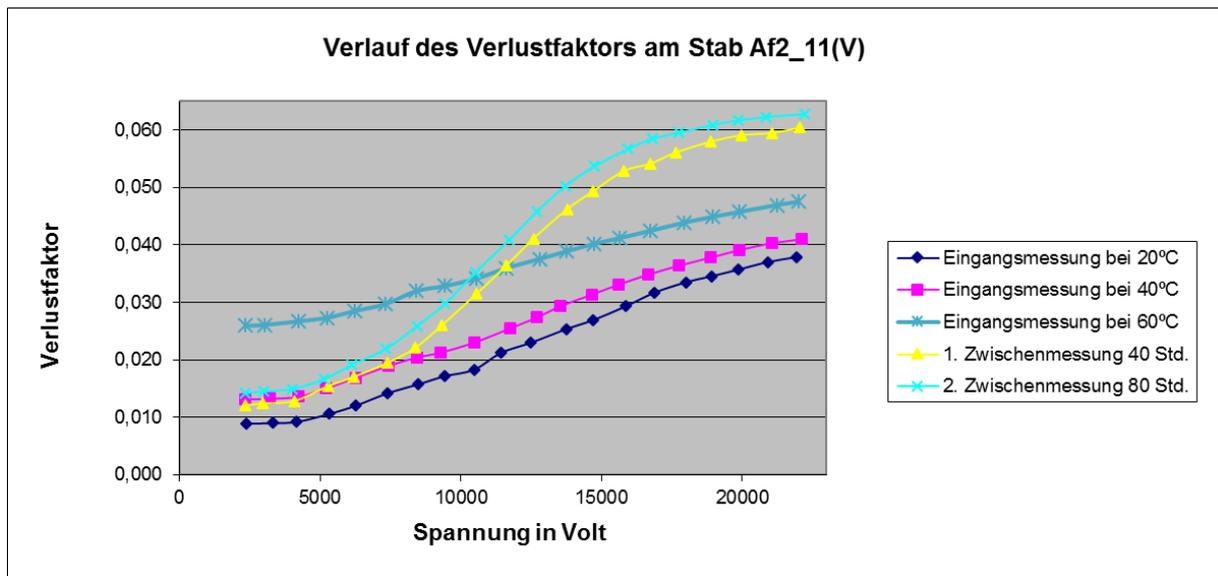
In der unten stehenden Graphik sieht man den Verlauf der Verlustfaktorkurven nach den Eingangsmessungen und den Zwischenmessungen während des Dauerversuches. Auffällig ist hier der signifikant erhöhte Verlustfaktoranstieg der Zwischenmessungen. Im Laufe der Zeit wird dieser zwar nicht unbedingt steiler, jedoch ist eine Verschiebung der Kurve in Richtung vertikaler Achse zu beobachten. Dies hat zur Folge, dass der Verlustfaktoranstieg bereits bei geringerer Spannungsbeanspruchung signifikant steigt und bei Nennspannung bereits einen hohen Wert erreicht. Der Verlustfaktoranzfangswert hingegen steigt mit zunehmendem Alter nur im geringen Maße.

Abbildung 36: Verlustfaktormessung am Stab Af1_11(V)

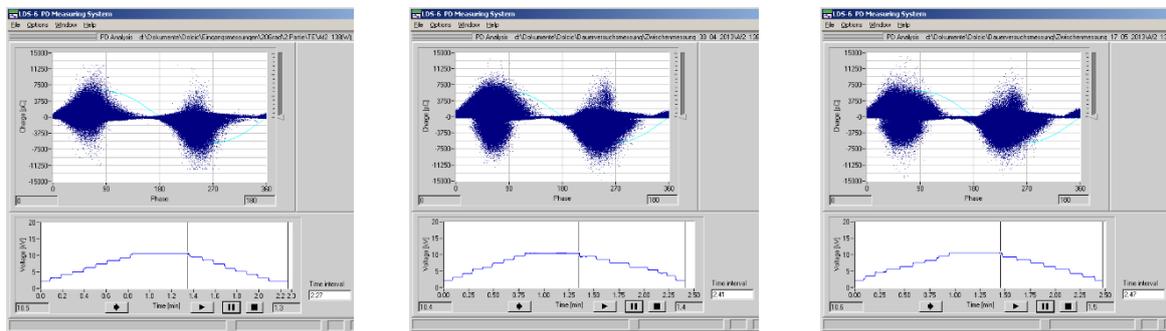
Die Auswertung der TE-Fingerprints nach den Zwischenmessungen ergibt eine signifikante Änderung der Entladungswolke. Ein ähnliches Phänomen ist auch bei der Verlustfaktormessung zu beobachten. Die Entladungswolke entwickelt nach der hohen Belastungsfeldstärke eine Ausprägung von negativen Entladungen im Phasenbereich von 45°. Laut Beschreibung unter Kapitel 3.4.3 treten bei diesem Erscheinungsbild vermehrt Entladungen im Bereich des Innenleiters auf, was Delamination des Teileleiterverbandes von der Hauptisolierung zur Folge haben könnte. Bei 19 von 20 Probanden ist diese Ausprägung klar zu erkennen, wie in Abbildung 37 exemplarisch am Stab Af2_138(W) dargestellt ist.

Abbildung 37 : TE-Fingerprints des Stabes Af2_138(W) links: bei der 20°C-Eingangsmessung; mitte: bei der Zwischenmessung nach 40 Std. Dauerbelastung; rechts: nach 160 Std. Dauerbelastung bei jeweils 10,5 kV Messspannung

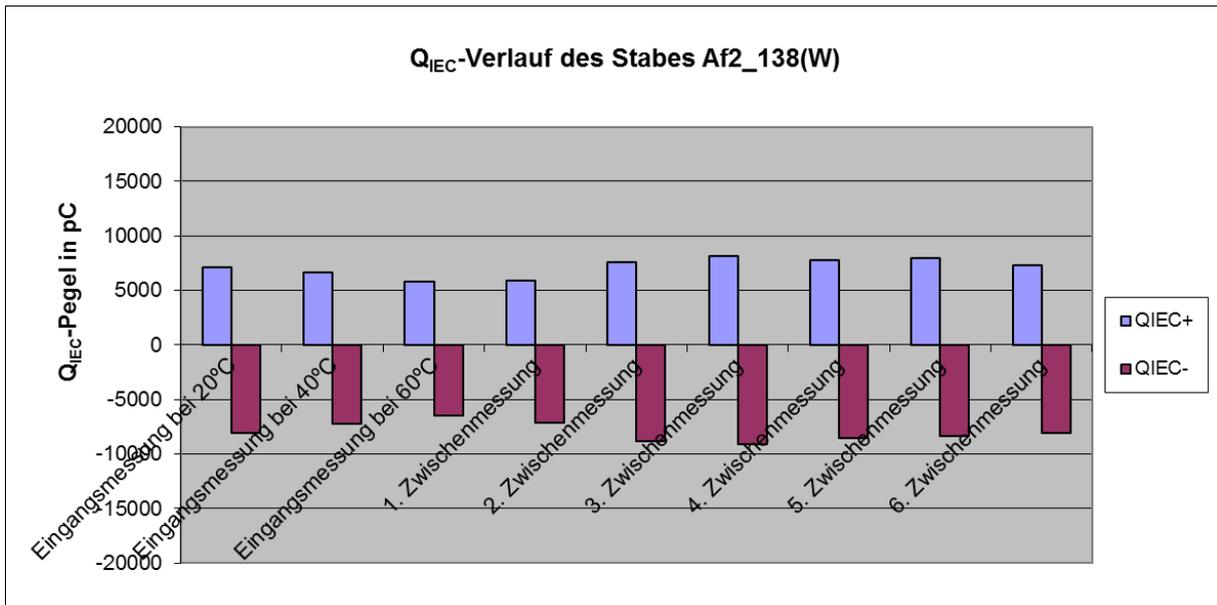
Auf das Verhalten der Q_{IEC} -Werte während der Dauerversuche und vor dem Ausfall kann wie folgt eingegangen werden. Aufgrund des Verlaufes kann ein Sinken der Q_{IEC} -Werte vor dem Ausfall bei 7 Versuchsstäben beobachtet werden. Bei 6 Versuchsstäben ist ein Anstieg vor dem Ausfall erkennbar, und bei den restlichen 14 Versuchsstäben kann aufgrund von Frühausfällen oder unzureichender Information wegen zu wenigen Zwischenmessungen keine Aussage über den Verlauf des Q_{IEC} gemacht werden. Interessant wäre ein Messpunkt bei den 6 Stäben mit steigendem Q_{IEC} -Verlauf ganz kurz vor dem Ausfall gewesen, da hier der Q_{IEC} -Wert möglicherweise noch gesunken wäre. Der Verlauf des Stabes Af2_138(W) ist wiederum exemplarisch in Abbildung 38 dargestellt. Hier ist eine Abnahme der Teilentladungsintensität nur in geringem Maße erkennbar.

Abbildung 38: Verlauf der Q_{IEC} -Werte des Stabes Af2_138(W) über den gesamten Messzyklus

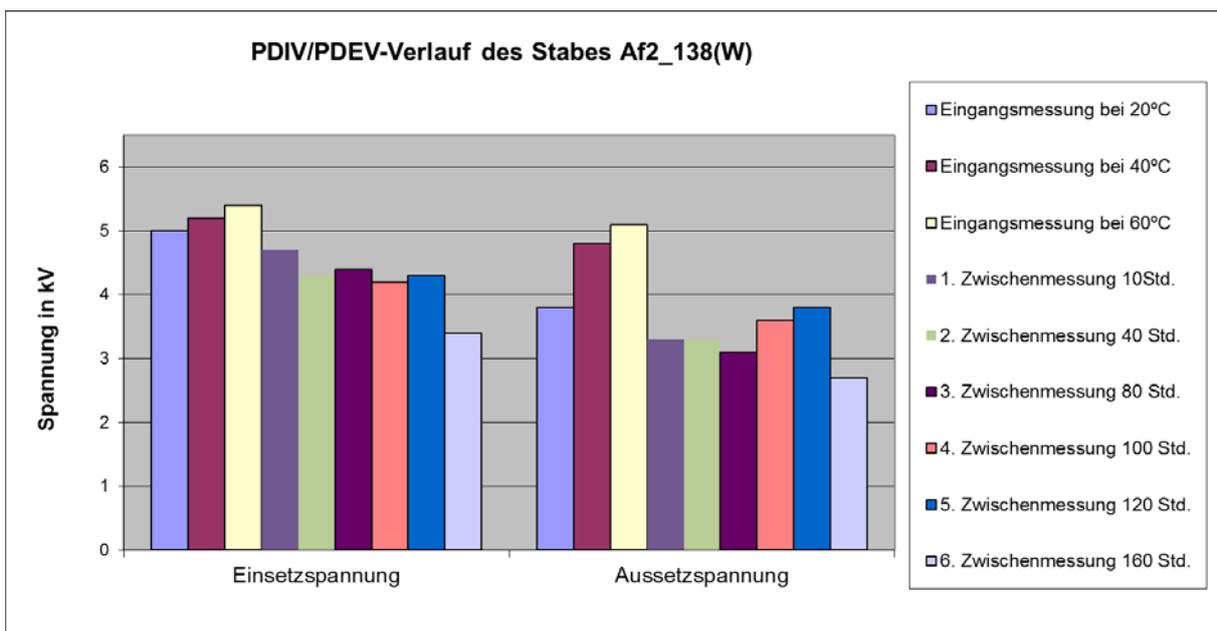
Abbildung 39: Verlauf der PDIV/PDEV-Werte am Stab Af2_138(W) über den gesamten Messzyklus

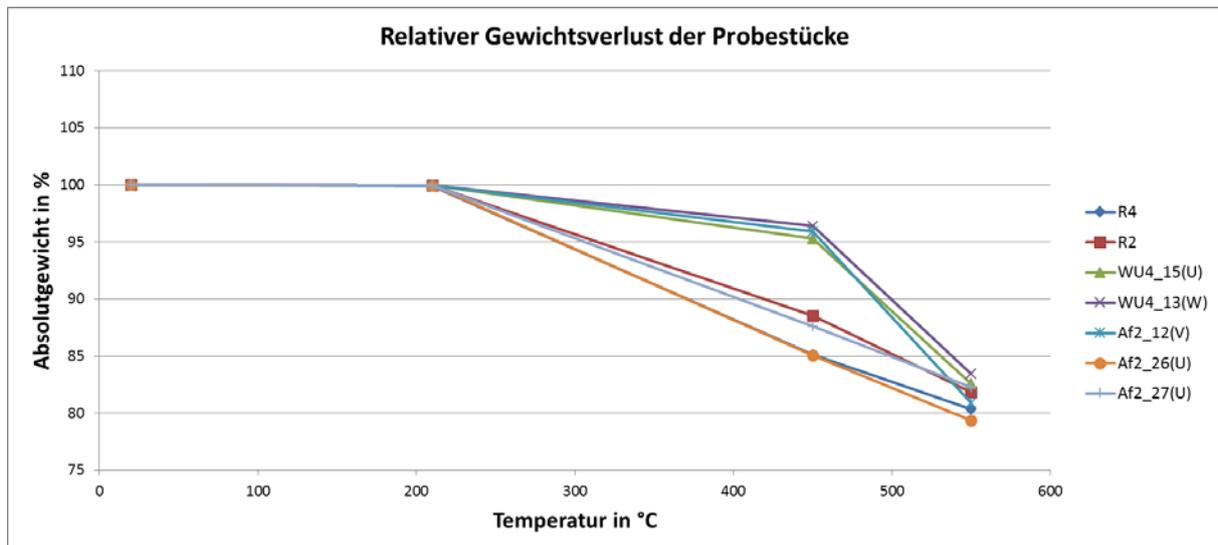
Abbildung 40: Ergebnisse der Restharzanalyse

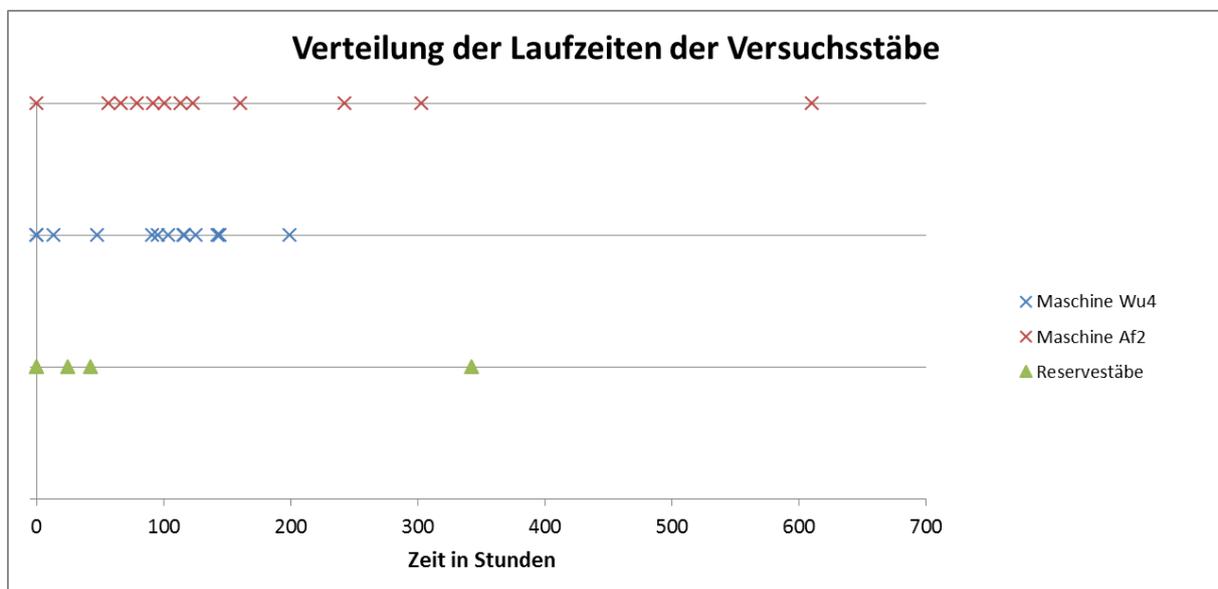
Abbildung 41: Restlaufzeiten der Stäbe Af2, Wu4 und Reservestäbe auf der Zeitachse markiert

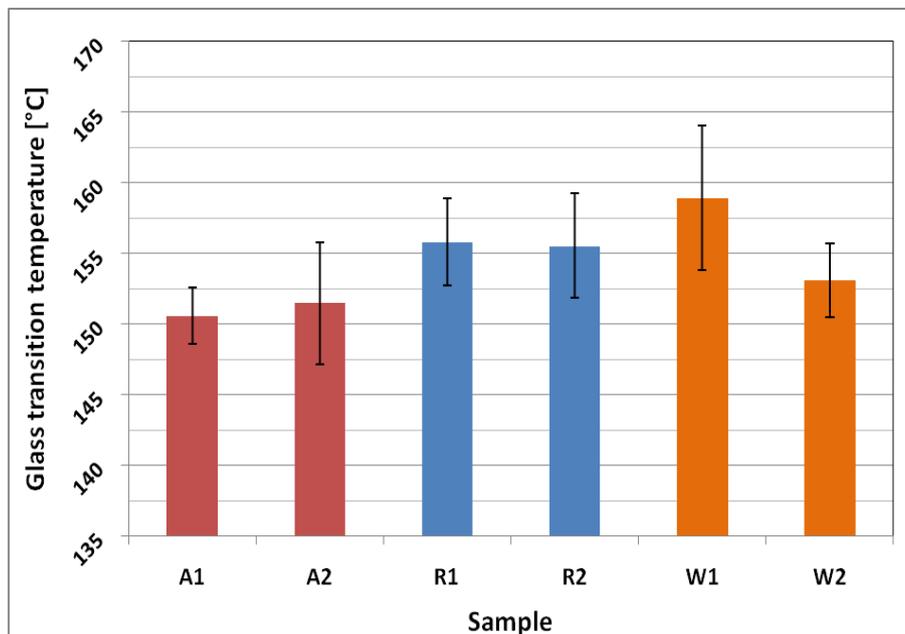
Abbildung 42: Auswertung der mittleren Glasübergangstemperatur (T_g) (Polanský, Prosr et al. 2013)

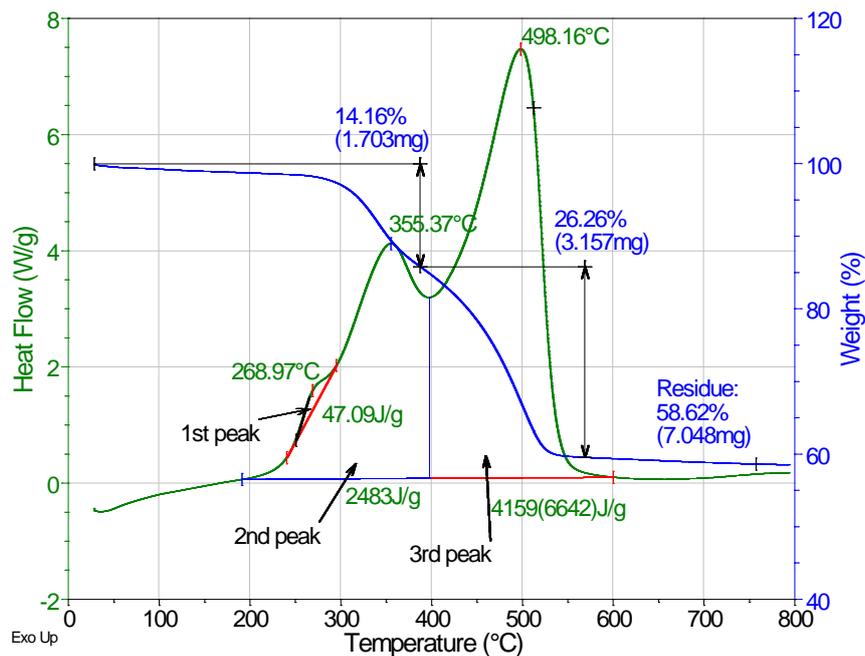
Abbildung 43: Ergebnisse der STA-Analyse des Reservestabes R4 (Polanský, Prosr et al. 2013)
