Zum Einfluss der konstruktiven Durchbildung auf die Nachhaltigkeitsbewertung von Hochbauten

DISSERTATION

Graz, November 2012

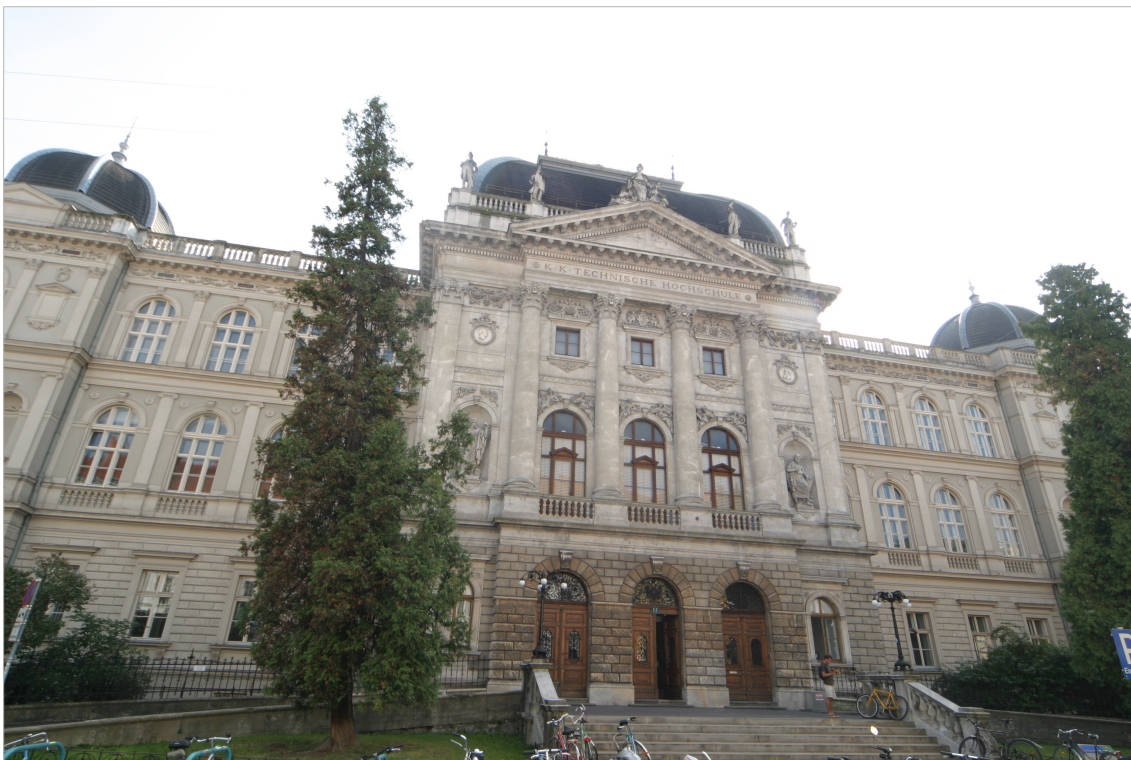
Abbildung 6-4: Hauptgebäude „Alte Technik“ (Foto: TUGraz)

Durch die Übernahme der „kaiserlich-königlich technischen Hochschule“ Graz im Jahr 1874 hat sich der Staat auch dazu verpflichtet einen Neubau für die bisher im Joanneum untergebrachte Hochschule zu bauen. Es sollte allerdings bis zum Jahr 1884 dauern, ehe mit dem Bau der heute bekannten Alten Technik begonnen werden konnte. Im Jahr 1888 war die Hochschule, wie sie heute noch existiert, fertiggestellt und wurde feierlich von Kaiser Franz Joseph I eröffnet [148]. Auf Grund ihres Baualters ist die Alte Technik als klassischer Gründerzeitbau zu werten, wie an der Fassade unschwer zu erkennen ist.

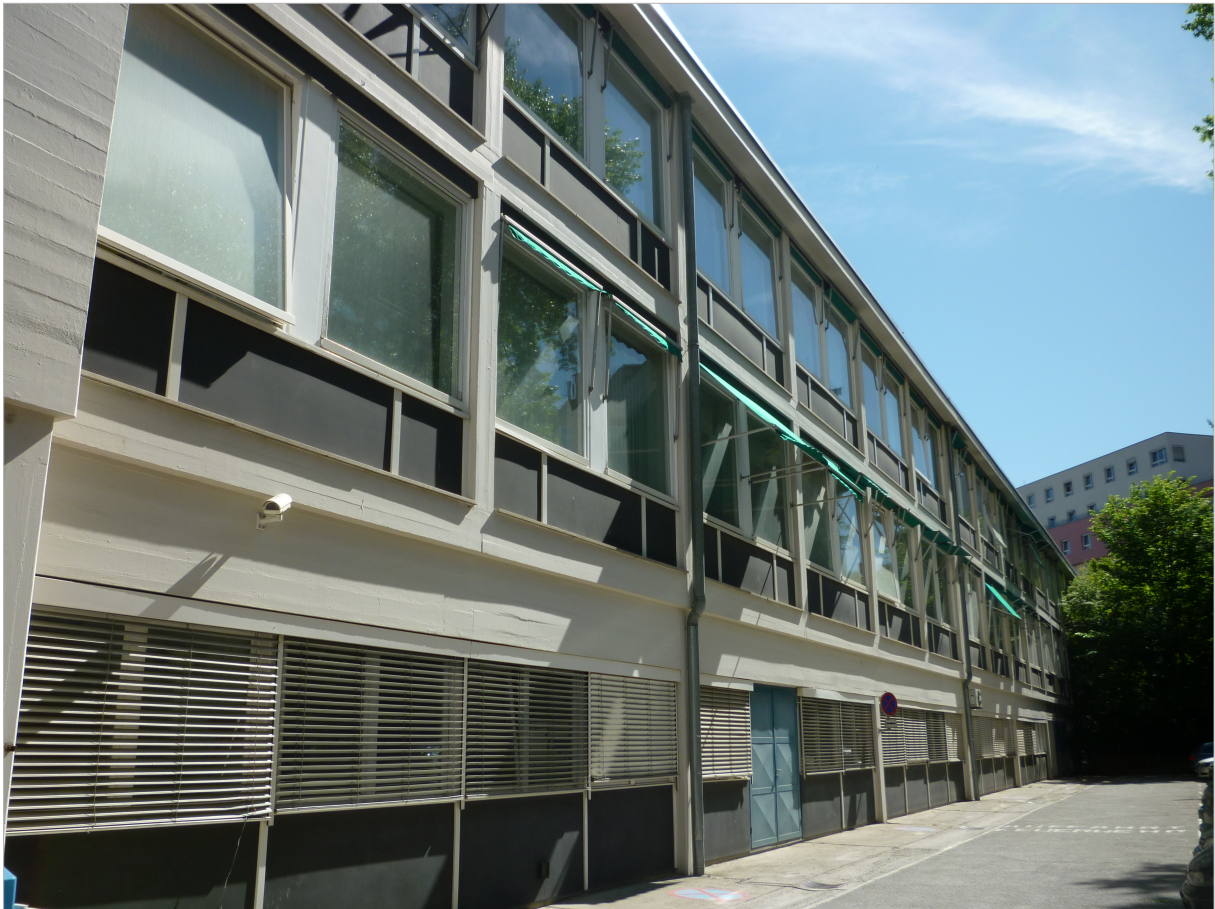
Abbildung 6-7: Institutstrakt Wasserbaulabor, Stremayrgasse 10

Seit dem Jahr 1847 gibt es an der TU Graz ein Institut für Wasserbau, ab dem Jahr 1898 war der Bau von physikalischen Modellen möglich, um damit hydraulische Modellversuche durchführen zu können. Das erste Labor war noch als Freiluftlabor im Innenhof der Alten Technik situiert und wurde in späteren Jahren immer wieder ausgebaut.

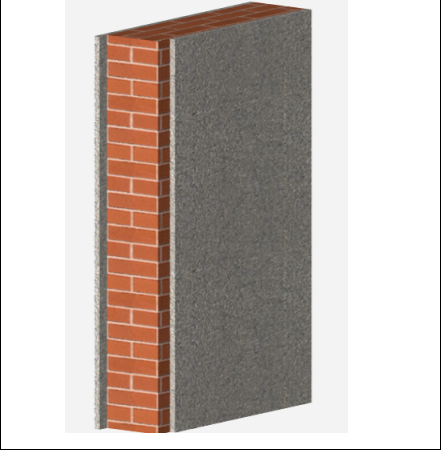
| Nr. | ON | DIN | Schichtbezeichnung | cm | ND [J] | 1 | 2E.01 | 331 | Aussenputz | 1,50 | 50 | 2 | 2E.01 | 331 | HLZ | 25,00 | 100 | 3 | 2E.01 | 331 | Innenputz | 1,50 | 70 | Gesamtsumme: | | | | 28,00 | | | |
| | Nr. | ON | DIN | Schichtbezeichnung | cm | ND [J] | | | | | | | | | | | | | | | | | | | | | | | | | | | |
| 1 | 2E.01 | 331 | Aussenputz | 1,50 | 50 | | | | | | | | | | | | | | | | | | | | | | | | | | | | |
| 2 | 2E.01 | 331 | HLZ | 25,00 | 100 | | | | | | | | | | | | | | | | | | | | | | | | | | | | |
| 3 | 2E.01 | 331 | Innenputz | 1,50 | 70 | | | | | | | | | | | | | | | | | | | | | | | | | | | | |
| Gesamtsumme: | | | | 28,00 | | | | | | | | | | | | | | | | | | | | | | | | | | | | | |
| | | | | | | | | | | | | | | | | | | | | | | | | | | | | | | | | | |
| Foto:

| Bauphysik | | | | | | | | | | | | | | | | | | | | | | | | | | | | | | | | |
| | U-Wert: 2 [W/m²K] U-Wert SOLL (OIB RL 6): 0,35 [W/m²K] Flächenbezogene Masse: 504 [kg/m²] Dampfdiffusionsbeiwert: 3,25 [m] | |

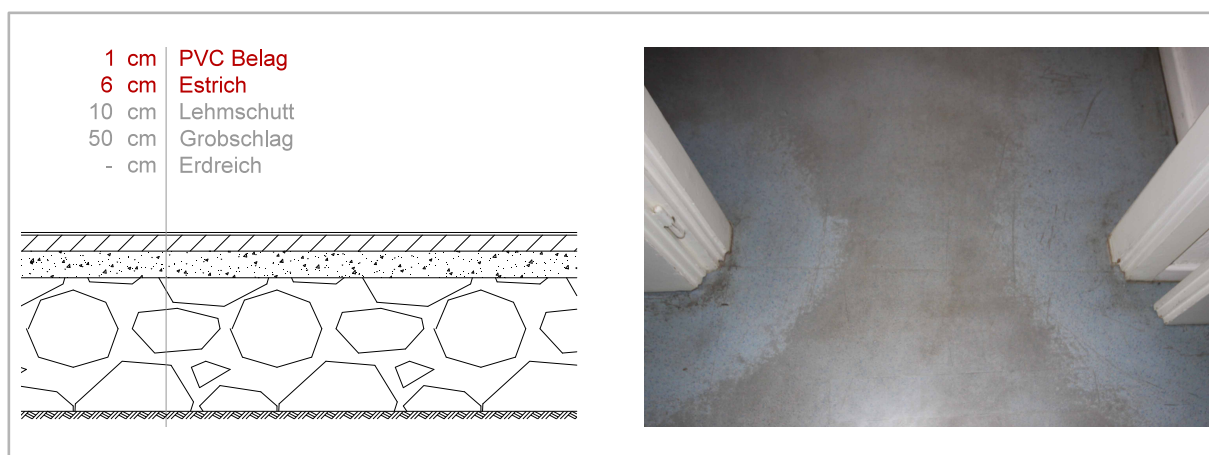
Abbildung 6-23: Darstellung des Fußbodens in den Instituts- und Verwaltungsräumen im Kellergeschoss der Alten Technik wie er heute zu sehen ist

In den heutigen Instituts- und Verwaltungsräumen finden sich unterschiedliche Fußbodenbeläge, vorwiegend aber PVC oder Parkett. Bei einer der Begehungen konnte festgestellt werden, dass es sich bei den Parkettböden nicht immer um einen Altbestand handelt, die PVC-Beläge wurden ohnehin während einer vorangegangenen Instandhaltungsmaßnahme verlegt. In Abbildung 6-23 ist ein Aufbau mit PVC-Belag graphisch dargestellt. Der darunter liegende Estrich wurde angenommen, da während der Herstellungszeit der vorliegenden Arbeit leider kein Fußboden im Kellergeschoss für Sanierungsarbeiten offen gelegt wurde, um den tatsächlichen Aufbau festzustellen.

Die Zerlegbarkeit der Konstruktion wird in diesem Kapitel etwas später sowie in Kapitel 6.4 im Zuge der Bewertung mittels Modells untersucht und beurteilt.

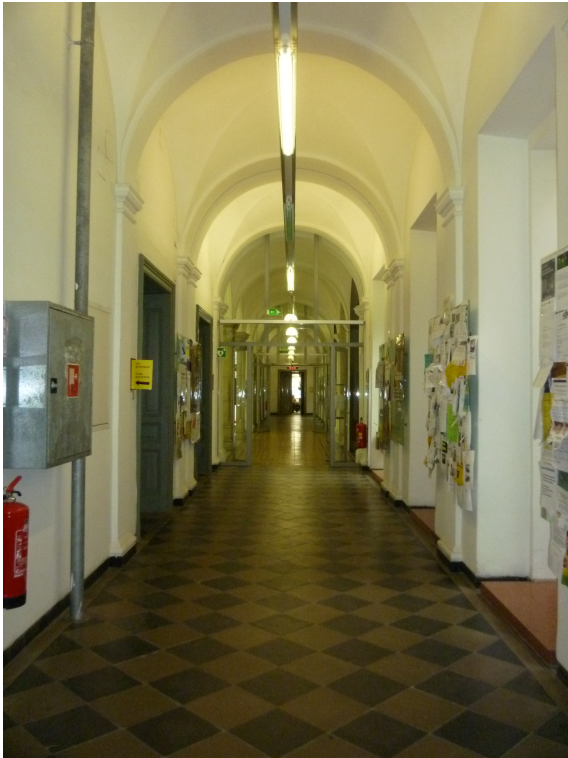
Abbildung 6-26: Ziegelgewölbe im Gangbereich der Alten Technik (Erdgeschoß)

In den Gangbereichen der Hauptgebäudes findet sich ein Ziegelgewölbe, dass als Tonnengewölbe ausgeführt wurde, wie in Abbildung 6-26 ersichtlich.

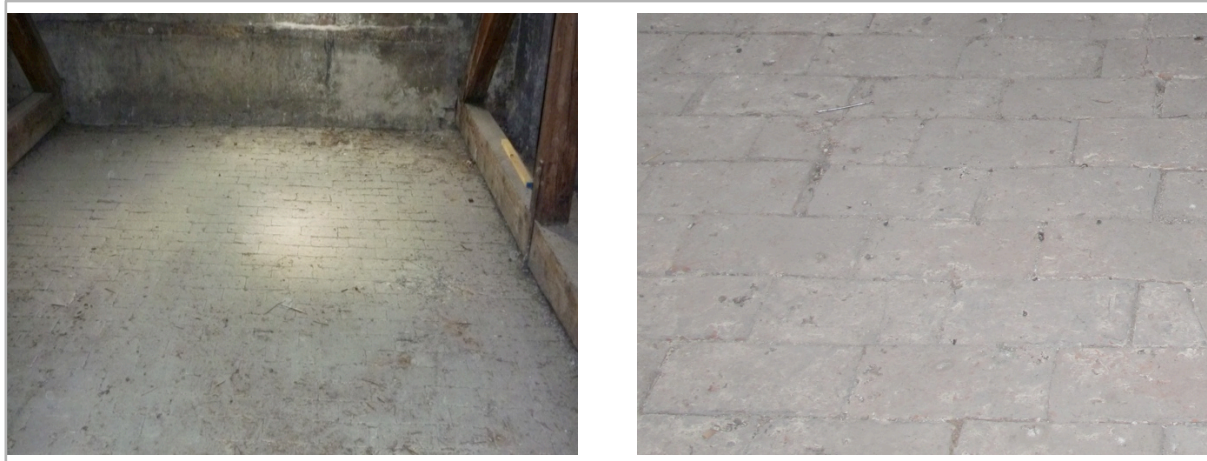
Abbildung 6-30: Darstellung des Fußbodens der obersten Geschoßdecke im Dachboden

Im Falle der Alten Technik befindet sich diese Decke, wie bereits erwähnt, über dem 2.Obergeschoß gegen den unausgebauten Dachraum. Bei Begehung konnte festgestellt werden, dass auf die Lehmschicht noch eine zusätzliche vertikale Ziegelschar als Bodenbelag aufgebracht wurde (siehe Abbildung 6-30)

Durch die geschlossene Untersicht wurde ein hoher Feuerwiderstand erreicht. Um diesen noch zusätzlich zu erhöhen wurde eine ca. 8cm dicke Lehmschicht direkt auf die Balken aufgetragen. In Österreich dienten diese Decken als Brandschutzdecken über dem obersten Geschoß.

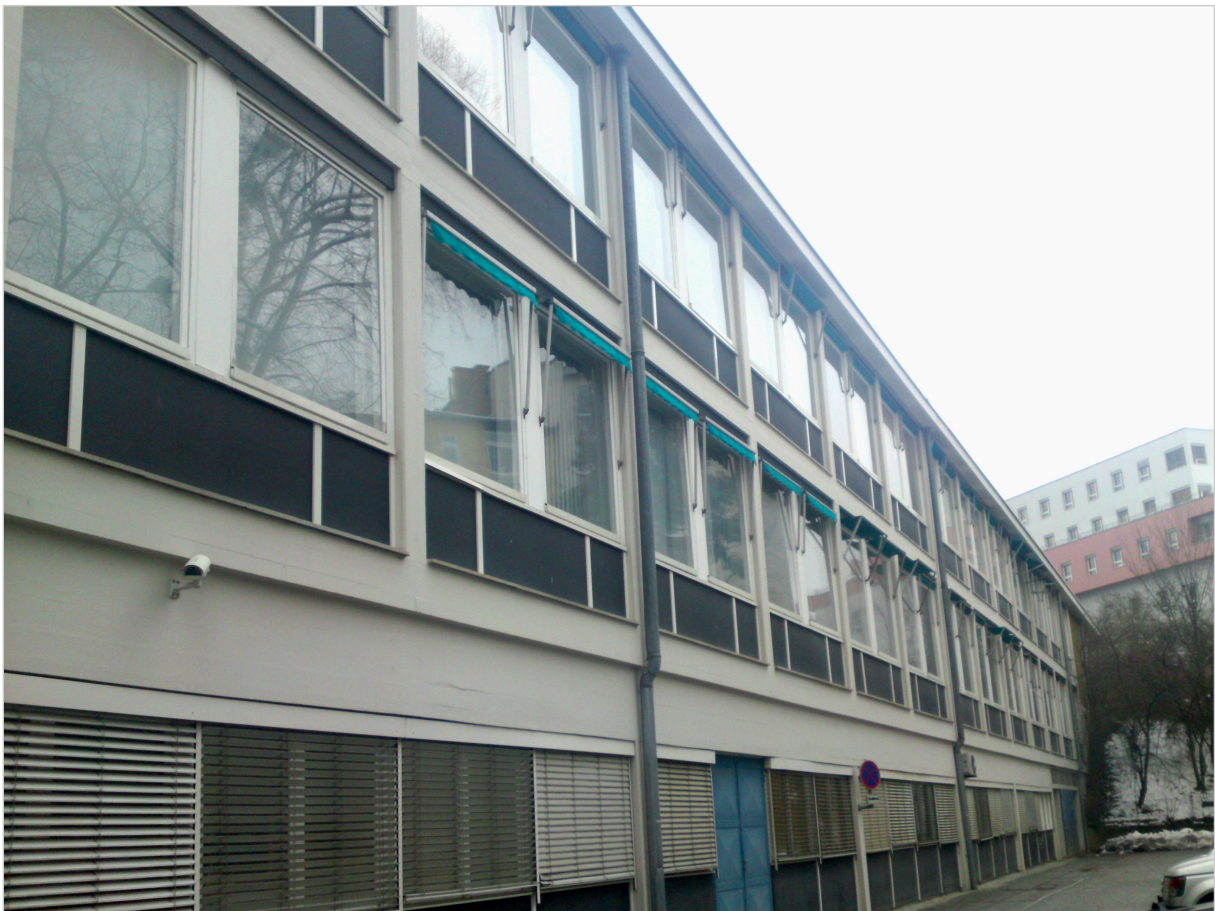
Abbildung 6-39: Charakteristische Außenfassade des Wasserbaulabors

Auch im Falle des Wasserbaulabors handelt es sich um einen Stahlbetonrippendecke mit frei stehenden Rippen, die ebene Untersicht erreichte man mittels abgehängter Decken. In diesem Detailpunkt wird jedoch nicht nur die Geschoßdecke betrachtet, sondern auch der Anschluss derselben an die tragende Außenwand. Es wurde allerdings bewusst nicht eine der monolithischen Außenwände aus Stahlbeton gewählt, sondern jene Außenwand, die so charakteristisch für dieses Gebäude ist. Diese besteht aus Stahlbetonstützen, dazwischenliegenden Leichtbaukonstruktionen aus Faserzementplatten und großen Schwingflügel Fenstern. Dargestellt ist diese Außenwand in Abbildung 6-39.

Das Füllelement, welches mittels Holzklötzen zwischen den Stahlbetonstützen fixiert wurde, besteht aus einer außenliegenden Faserzementplatte, einer dahinterliegenden PE-Folie, sowie einer Holzwoleplatte. Um nicht zu viele Wärmeverluste auf Grund der dünnwandigen Konstruktion in Kauf nehmen zu müssen, wurde Mineralwolle mit einer Dicke von 5 cm eingebracht. Den Abschluss nach innen übernimmt wieder eine Faserzementplatte. Der prinzipielle Aufbau dieses Wandpaneels ist schematisch in Abbildung 6-40 graphisch dargestellt.

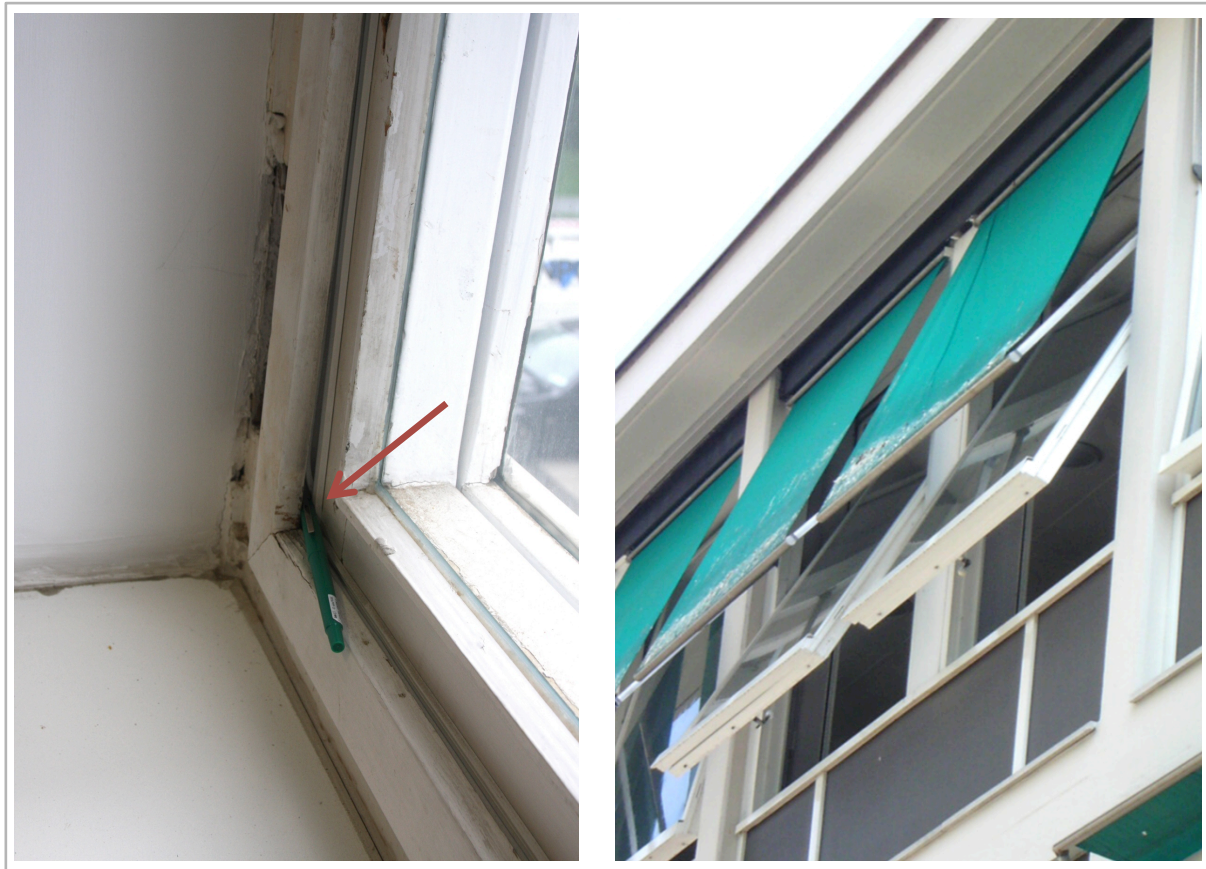
Abbildung 6-44: Vollständig geschlossenes Fenster (li) sowie Fenster im geöffneten Zustand in der Stremayrgasse 10

Bei beiden Varianten werden sowohl die Fenster, als auch die Leichtkonstruktion der Paneele entfernt. Da die Fenster erhebliche Mängel aufweisen, ist ein Tausch derselben unabdinglich. In Abbildung 6-44 ist ein vollständig geschlossenes und verriegeltes Schwingflügel Fenster dargestellt, bei dem die Dichtheit nicht mehr gegeben ist. Sehr viele der eingebauten Fenster weisen im geschlossenen Zustand klaffende Lücken auf, sodass es oftmals für die Nutzer zu unangenehmen Zugluftströmungen kommt.

Ein weiteres Problem, welches festgestellt werden konnte, ist, dass die dunklen Faserzementplatten an der Außenwand durch die direkte Sonneneinstrahlung sehr erhitzt werden. Da sich die Fenster aber nach oben hin durchschwingen lassen und direkt über den Faserzementplatten sitzen, wird die warme Luft direkt durch die Öffnung der Fenster in das Rauminnere gelassen. Dies führt, laut Nutzerbefragung, zu teilweise sehr unbehaglichen Temperaturen im Sommer.

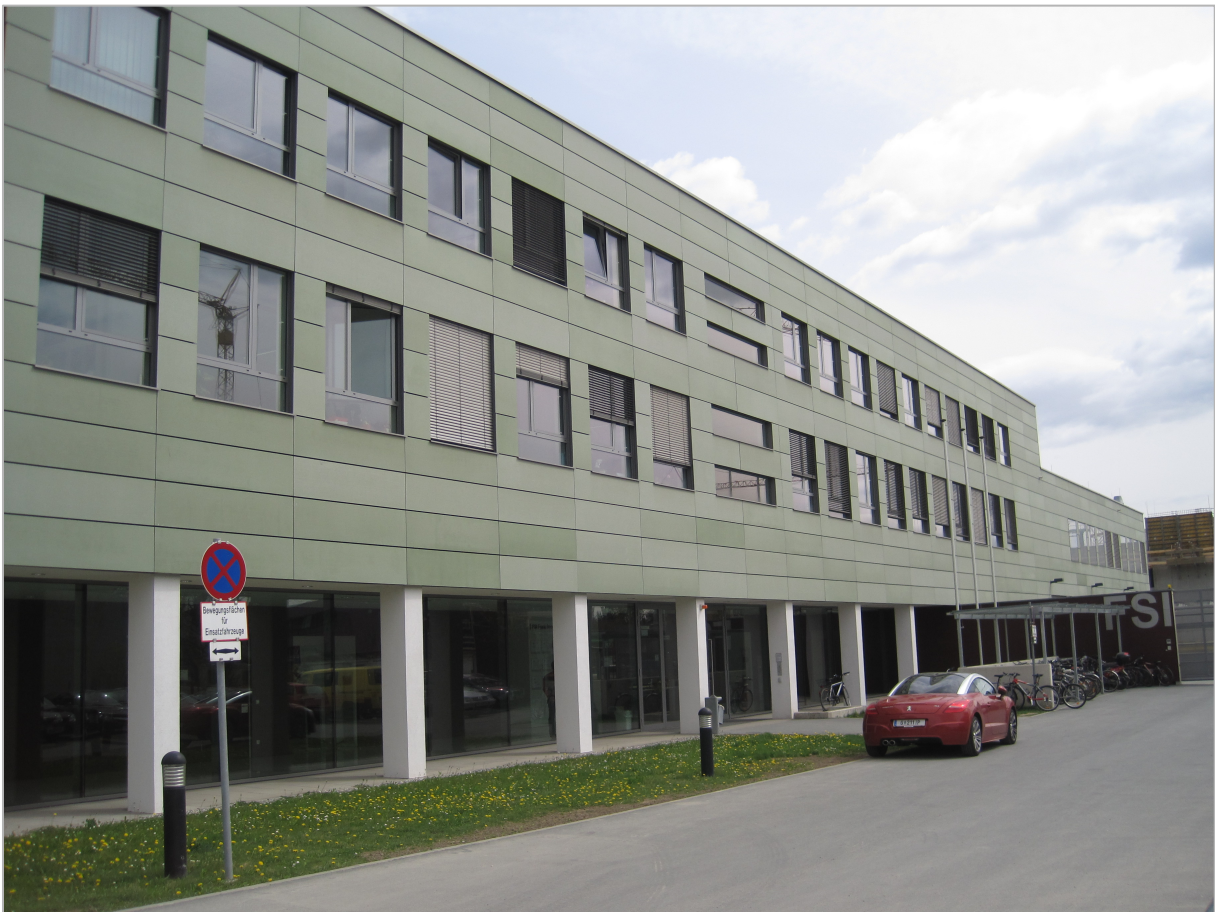
Abbildung 6-58: West-Ansicht FSJ mit Fensterkonstruktion

nichttagende Konstruktion außen: die Fensterkonstruktion wird in diesem Punkt genauer behandelt. Die Zugänglichkeit der Fensterkonstruktion von innen ist möglich, von außen wird ein Hubsteiger benötigt, da sie sich im 1.OG befindet. Obwohl Hilfsmaßnahmen nötig sind, werden für die Erreichbarkeit 4 Punkte vergeben. Die Fensterkonstruktionen an sich weisen keine überlappende Konstruktion auf, jedoch sind die Fassadenplatten so angebracht, dass ein Ausbau bzw. Austausch der Fenster ohne Abnahme der glasfaserverstärkten Betonplatten nicht möglich ist, da diese die Fensterstöcke komplett verdecken (vergleiche dazu Abbildung 6-58).
