# Hausmühlen in Murau

Analyse von Form, Funktion und Potenzial  
dezentralisierter Energiequellen am Bauernhof

Dissertation an der Technischen Universität Graz  
zur Erlangung des akademischen Grades  
Doktor der technischen Wissenschaften

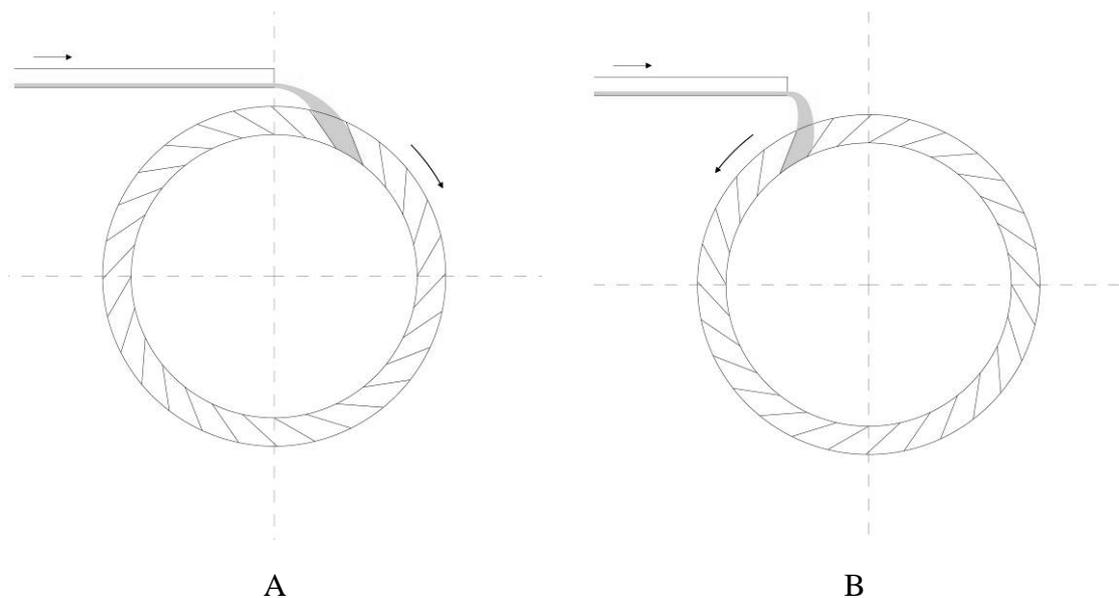
Abb. 10 Typen des oberflächlichen Wasserrades, vorschlächtig (A) und rückschlächtig (B)<sup>87</sup>

Die oberflächlichen Räder unterscheiden sich durch die Wassereintrittsstelle: Geschieht der Wassereintritt nach dem obersten Scheitelpunkt, so wird das Rad „vorschlächtig“ genannt. Als „rückschlächtig“ werden jene Wasseräder benannt, bei denen das Wasser vor dem obersten Scheitelpunkt eintritt. Sie stellen auch den Übergang zum mittelschlächtigen Wasserrad dar.<sup>86</sup>

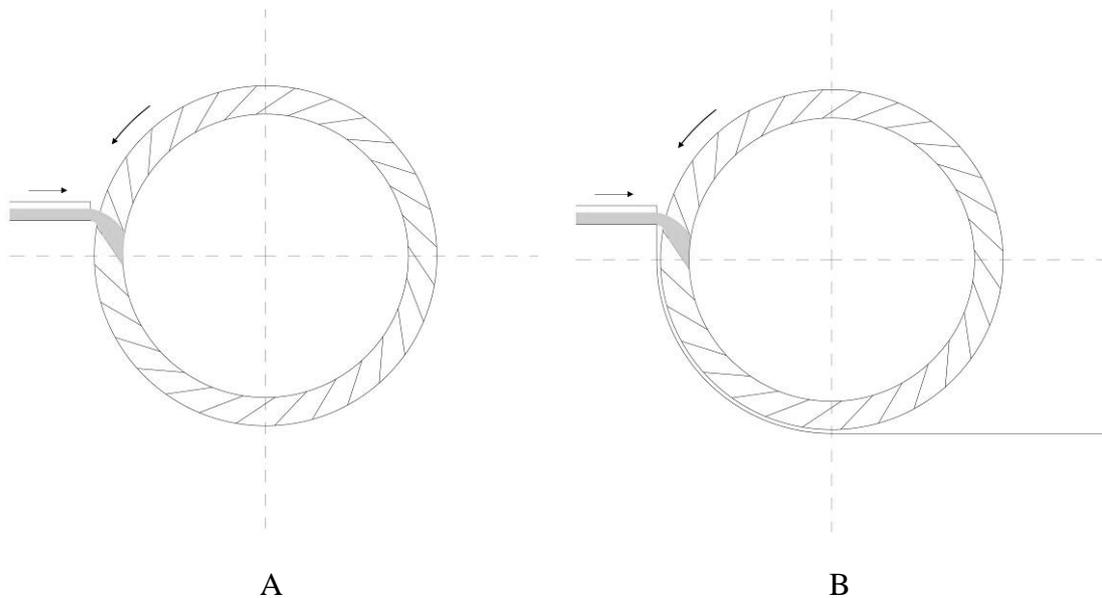
Abb. 11 Mittelschlächtiges Wasserrad ohne Kropfgerinne (A) und mit Kropfgerinne (B)<sup>90</sup>

Das mittelschlächtige Rad wird folgendermaßen beschrieben: „*Der Gerinnboden sowol als die Einschußschaufel ist unterhalb der höchsten Stelle der Rades, aber oberhalb der Wellenachse.*“<sup>88</sup> Bei diesem Typ ist ein Kropfgerinne von Vorteil, das in kürzester Distanz zum äußersten Umfang der Schaufeln angebracht wird, damit das Wasser möglichst lange in den Zellen bleibt. Der Wirkungsgrad liegt hier im Bereich des ober-  
schlächtigen Rades, ist aber mit ca. 60%<sup>89</sup> geringer.

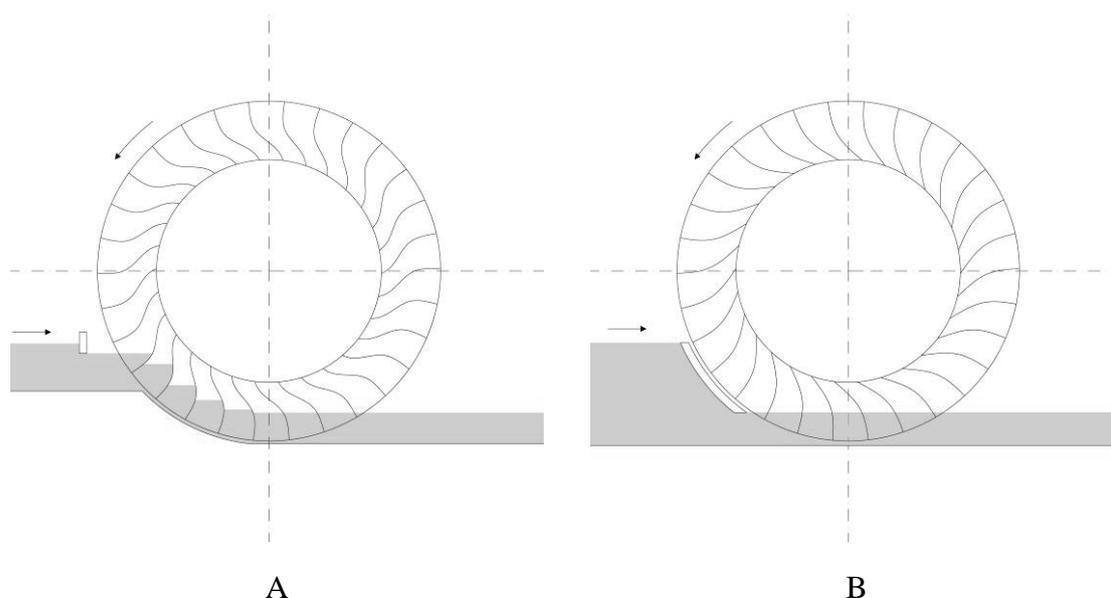
Abb. 12 Vereinfachte Darstellung der unterschlächtigen Wasserräder von Zuppinger (A) und Poncelet (B)<sup>98</sup>

Mittel- und unterschlächtige Räder erfuhren im Vergleich zu den oberflächlichen Rädern sehr viele Weiterentwicklungen bzw. Sonderformen wie z.B. das Zuppinger- und das Poncelet-Wasserrad. Beim Zuppinger-Rad steigt das eintretende Wasser auf Grund der Eintrittsgeschwindigkeit und der geschwungenen Schaufelform in die Höhe und bringt dadurch mehr an Gewichtskraft für das Rotationsmoment. Hingegen wirkt beim Poncelet-Rad auf Grund der Schaufelform keine potenzielle Energie, wodurch sie den „*Wasserkraftmaschinen der Bewegungsenergie*“<sup>96</sup> zuzuordnen ist.<sup>97</sup>

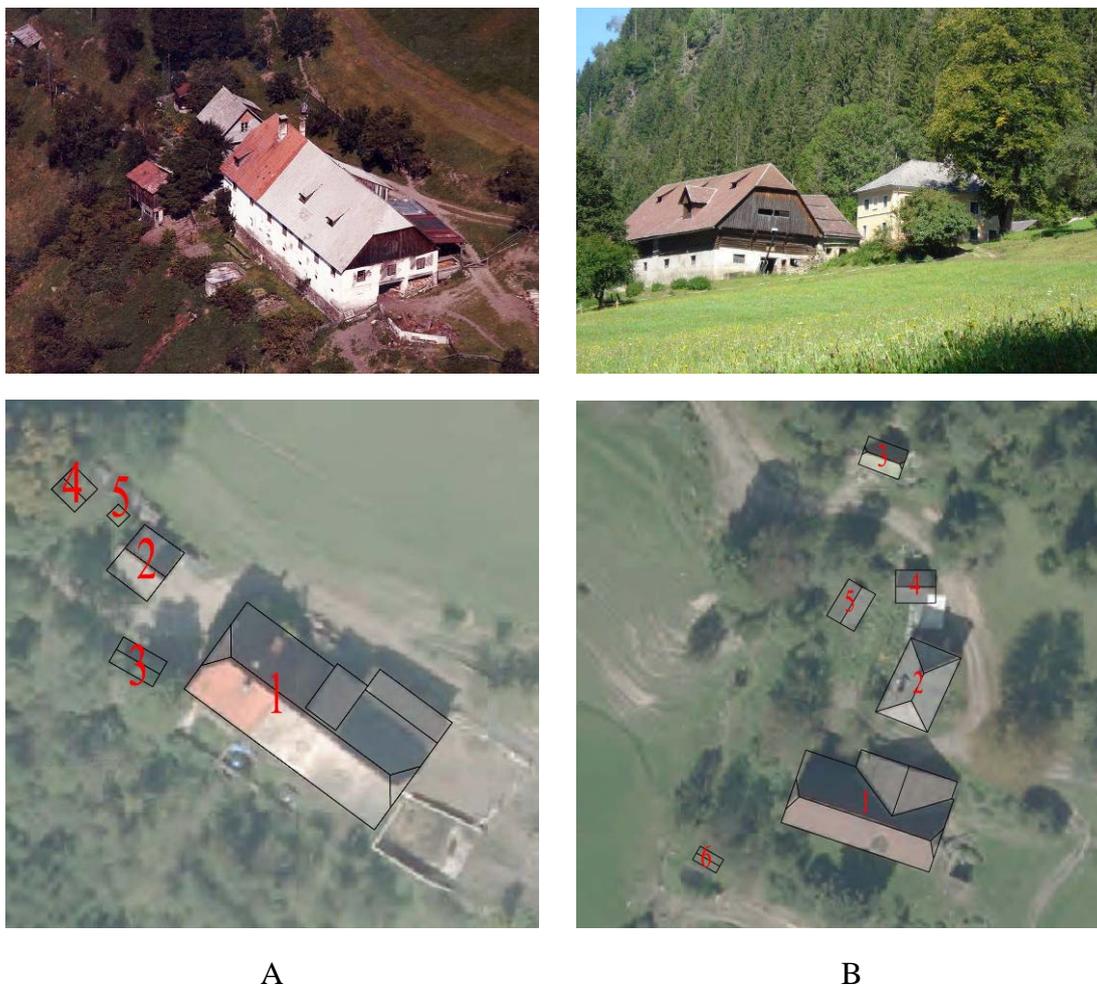
Abb. 27 Einhof – vlg. Waldbauer (A) und Paarhof – vlg. Stöckelbauer in Planitzen (B) in der Gem. Stolzalpe, Aufnahmen im Jahre 1990 (A) und am 10.6.2012 (B)

- A) Das Haupthaus beinhaltet die Wohnräume und den Stall (1). In der Hofanlage waren zusätzlich noch eine Garage (2), eine Holzhütte (3), eine Bienenhütte (4) und eine Räucherhütte (5) integriert.
- B) Stallgebäude (1) und Wohnhaus (2) wurden separat platziert. Am Hofareal existieren mit Hausmühle (3), zwei Scheunen (4 u. 5) sowie einer Fischerhütte (6) noch vier weitere Wirtschaftsgebäude. (Siehe Pkt. 3.2.1 – Bauaufnahme Mühle vlg. Stöckelbauer)

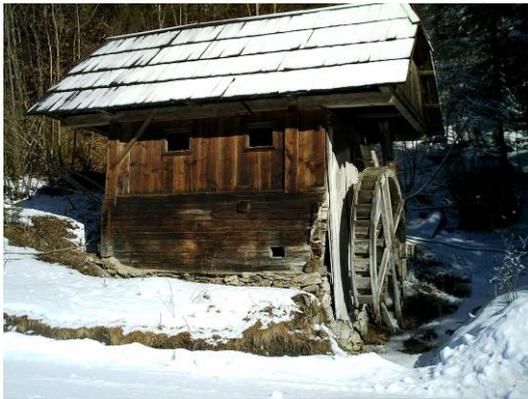
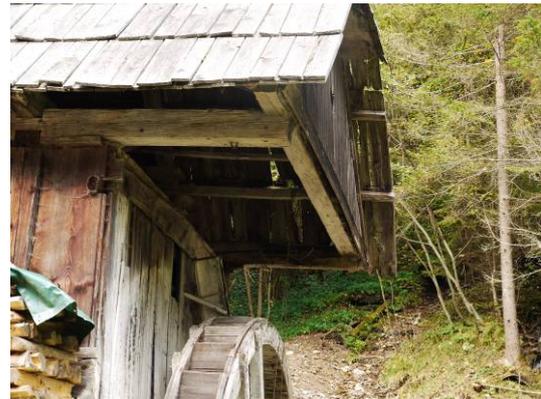
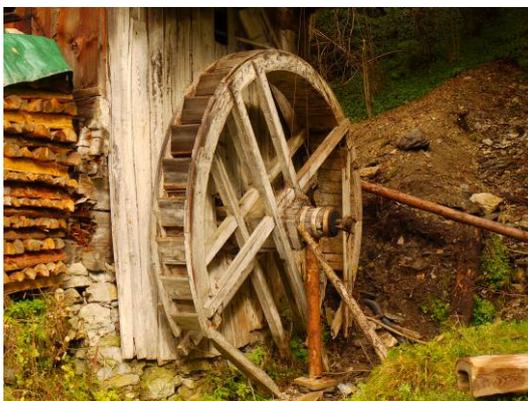
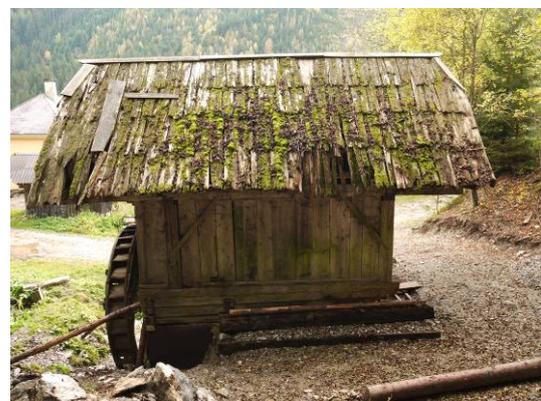
Abb. 30 „Stöckelbauermühle“ vor Beginn der Sanierungsarbeiten,

- C) Hier ist das im unteren Bereich beschädigte oberschlächtige Wasserrad mit gebrochenen Schaufeln zu erkennen. Die Aufhängung erfolgte mittels eines Doppelkreuzarmes in zwei Reihen und wurde mit Hilfe von einem Bretteraufsatz und Holzkeilen an der Radwelle fixiert. Weiters sind am Bild die vertikale Wasserschutzschalung und die defekten Blockwandverbindungen zu sehen.

Es kann allerdings festgehalten werden, dass die Stöckelbauermühle nach Ende des 2. Weltkrieges generalsaniert wurde. Die Erneuerung des Daches, die Auswechslung diverser schadhafter Elemente sowie die Integration von Eisenteilen für das Mahlwerk, wie z.B. das eiserne Drehlager für die Radwelle, kann für diesen Zeitraum angenommen werden. Im Jahr 1964, in dem durch ein schweres Hochwasser beträchtliche Schäden am Gebäude entstanden sind, wurde der bäuerliche Mahlbetrieb eingestellt. Ab diesem Zeitpunkt gab es für die Stöckelbauermühle keine Funktion mehr. 2009 wurde mit ersten Instandsetzungsarbeiten begonnen.

Die Mühle weist einen rechteckförmigen (4,85m x 4,40m) Grundriss auf. Das gesamte Gebäude, dessen Eingang sich in der Achse der Radwelle befindet, wurde auf eine Bachsteinschlichtung mit ca. 50cm Breite, die als geländeausgleichende Maßnahme und zum Auflager des Blockbaus diente, aufgebaut. Durch den jahrelangen Witterungseinfluss war der gesamte Sockelbereich zerstört.

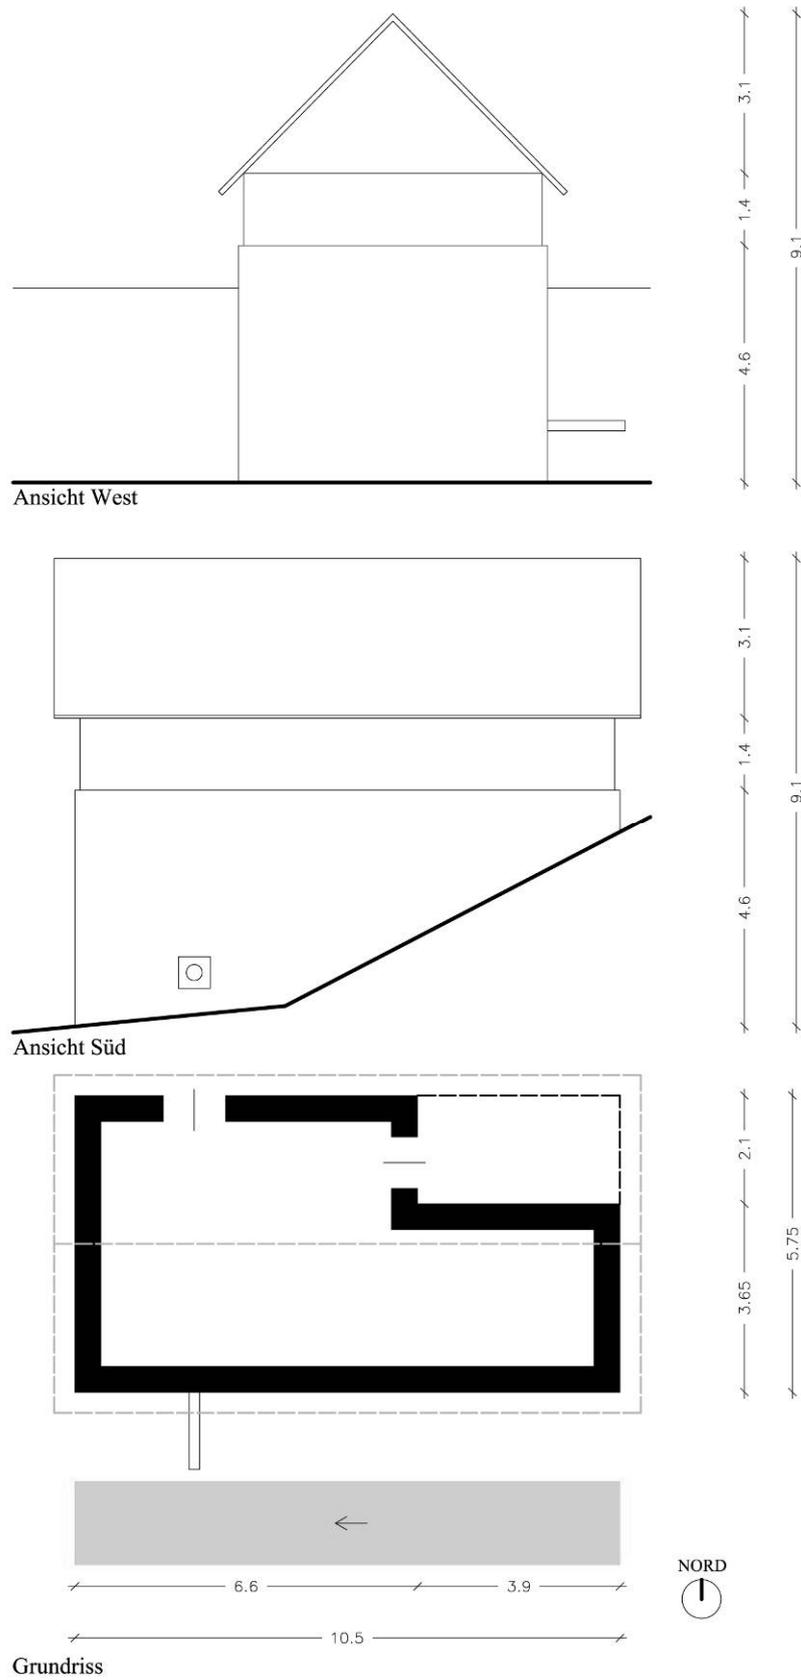
Abb. 37 Systemdarstellung - EM03

- A) Diese Abbildung zeigt die Radwelle der ehemaligen Mühle. Aus der Anordnung der Löcher ist zu schließen, dass es sich hier um ein Wasserrad mit vier Armen in zwei Reihen, die durch den Wellbaum geführt wurden, handelte.
- B) Nordostansicht der Anlage, die zweigeschoßig aus Steinmauerwerk gebaut wurde. Das Gebäude wurde durch einen darauf errichteten neuen Holzständerbau mit vertikaler Verschalung und einem 2-lagigen Bretterdach um ein weiteres Geschoß erhöht. Der Eingangsbereich wurde normal zur Gewässerfließrichtung eine Ebene über dem Mahlwerk angebracht, wo sich derzeit eine Schank befindet. Auffallend ist der lang gestreckte und überdurchschnittlich große Baukörper dieser ehemaligen Mühle.
- C) Aufnahme des Kammrades im Inneren des Gebäudes.
- D) Auf dieser Abbildung vom höher gelegenen südöstlichen Standpunkt ist die Geländesituation der Anlage zu erkennen.

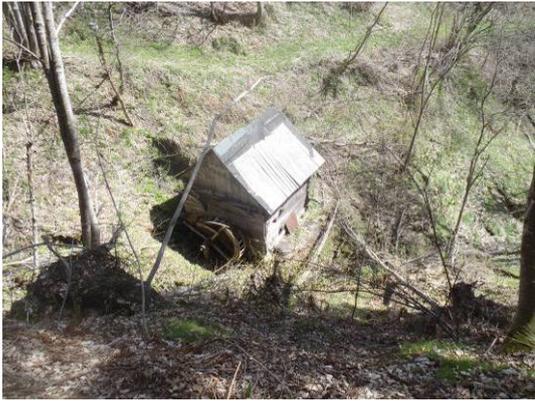
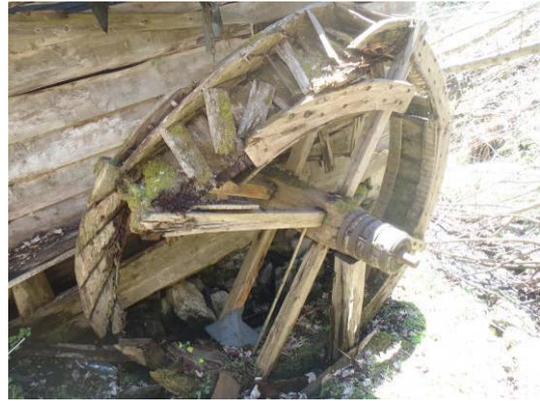
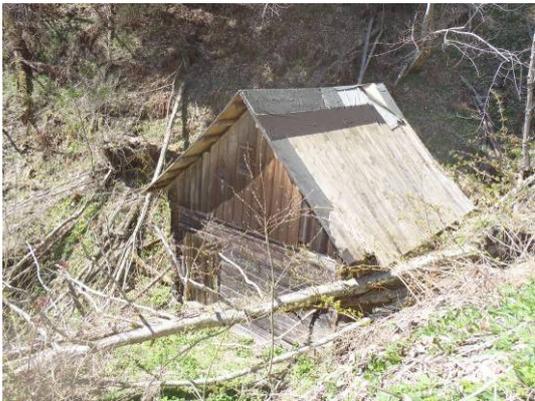
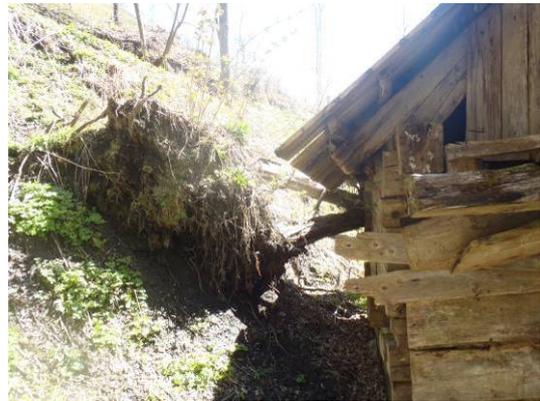
Abb. 45 Mühle vlg. Pflöger am Olachbach in St. Georgen ob Murau, Aufnahmen am 28.4.2012

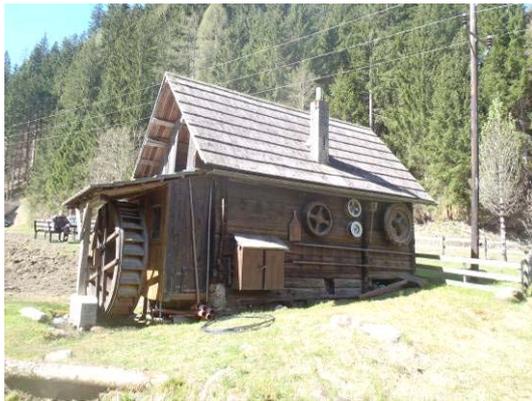
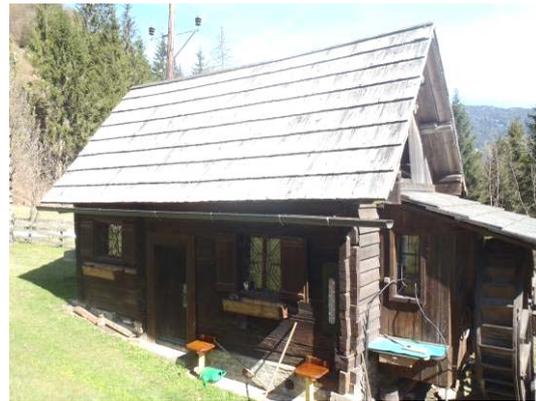
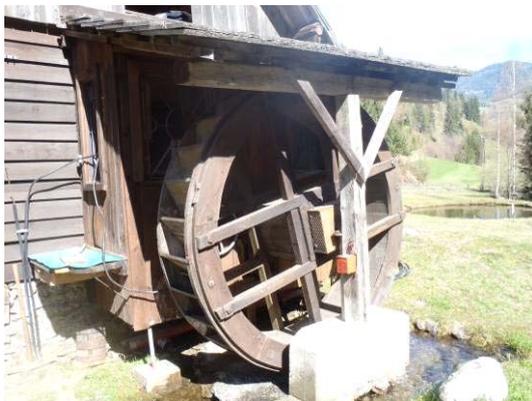
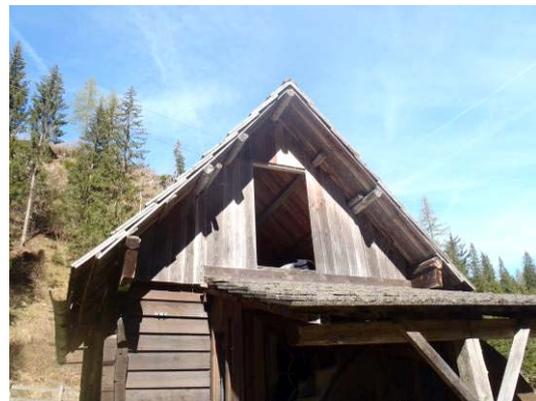
Abb. 48 Zu einem Ferienhaus umfunktionierte Mühle am Originalstandort in St. Lorenzen ob Murau, Aufnahmen am 28.4.2012

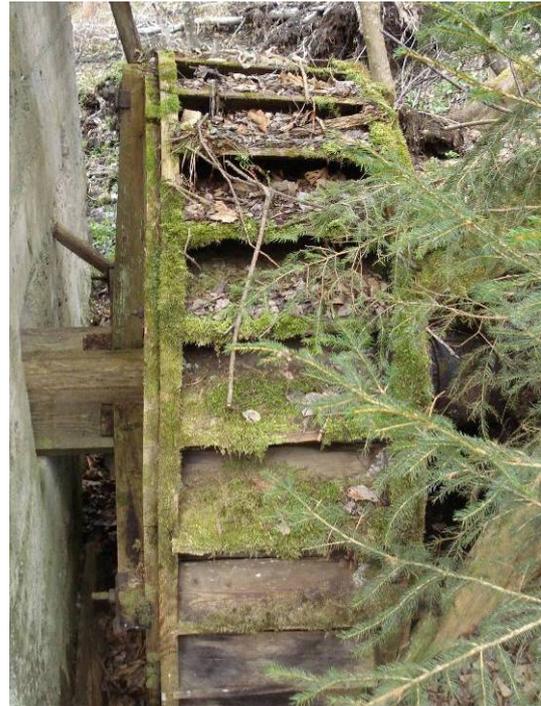
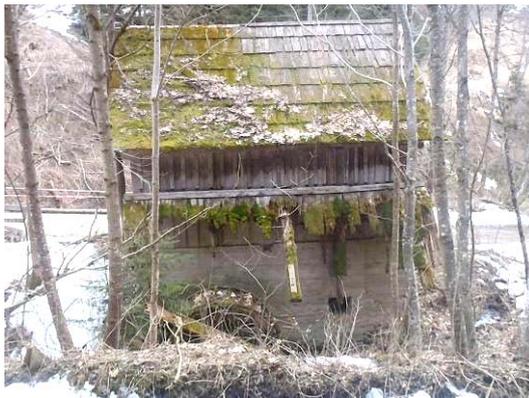
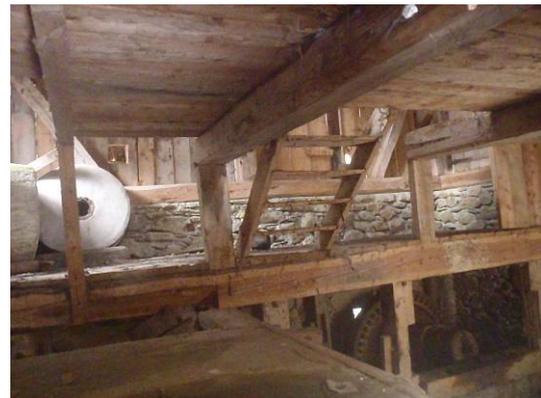
Abb. 51      Zweiläufige Getreidemühle vlg. Trattler am Allgaubach, Aufnahmen am 2.5.2010 (A, B)  
und am 13.4.2013 (C, D)

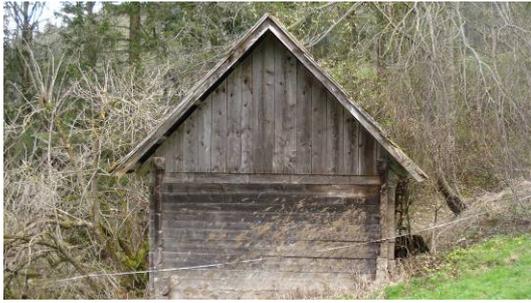
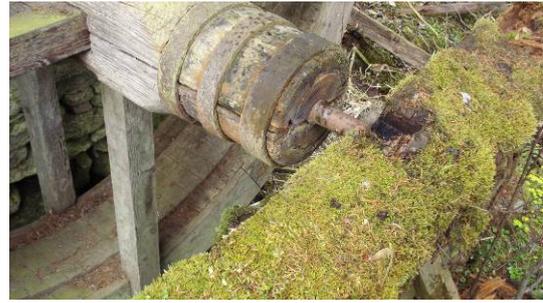
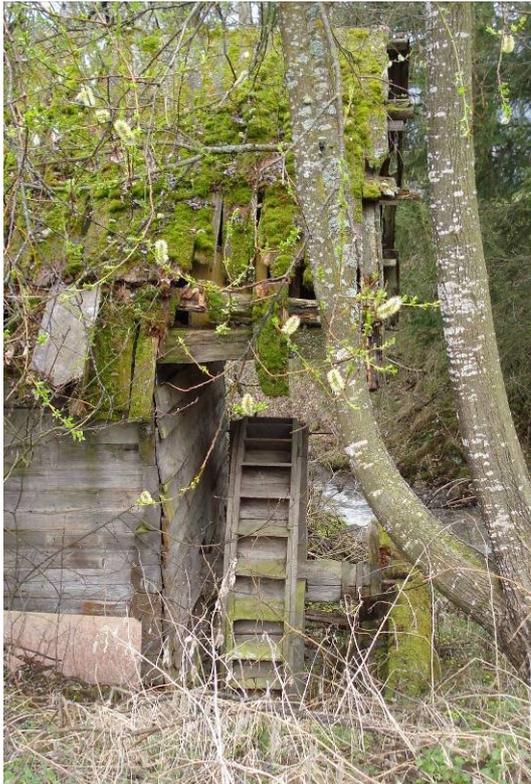
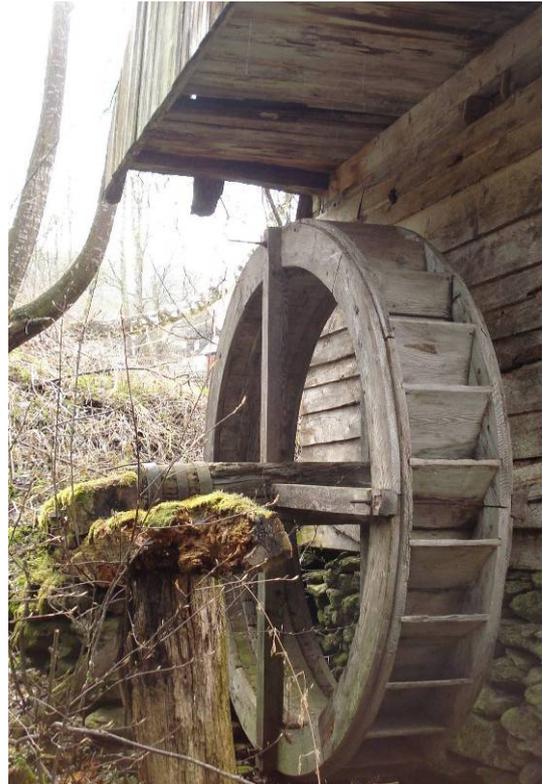
Abb. 54 Schadhafte Getreidemühle am Allgaubach, Aufnahmen am 2.5.2010

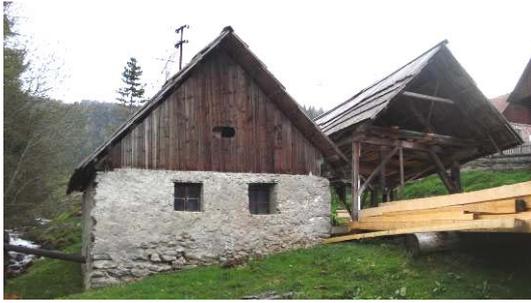
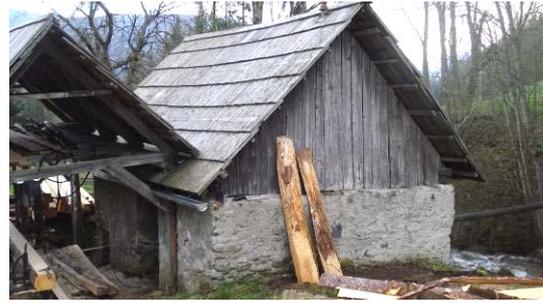
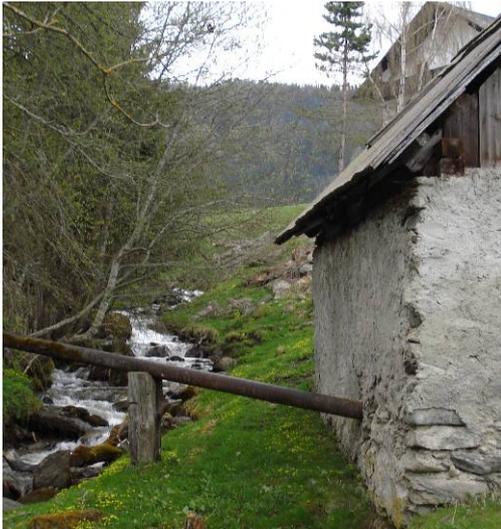
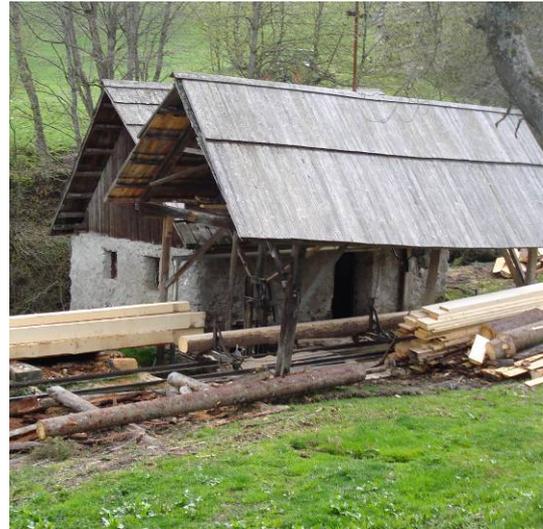
Abb. 57 Ehemalige Getreidemühle vlg. Michlbauer am Allgaubach, Aufnahmen am 2.5.2010

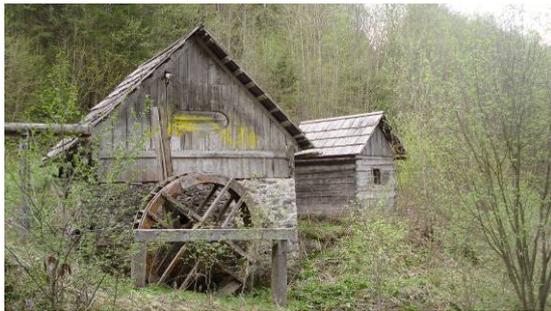
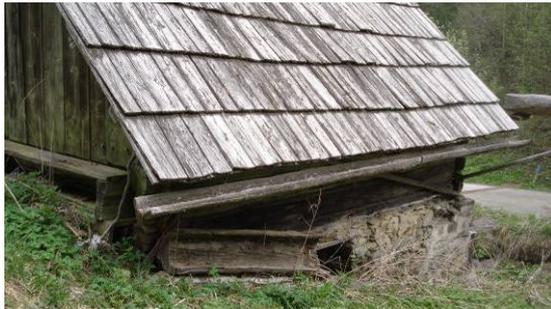
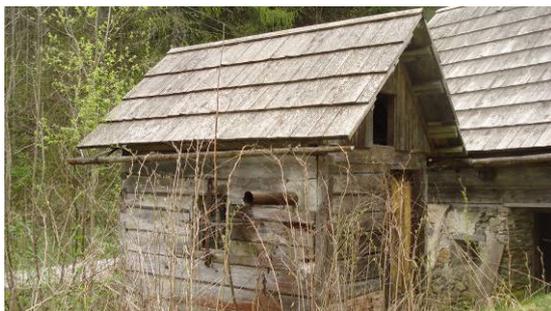
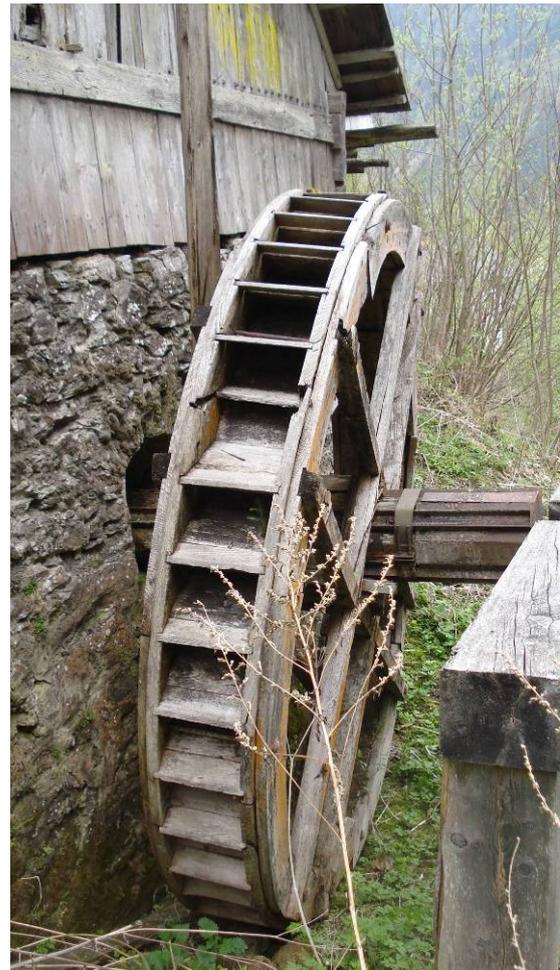
Abb. 60 „Süßmayrmühle“ mit Nebengebäude am Sauraubach, Aufnahmen am 3.5.2010

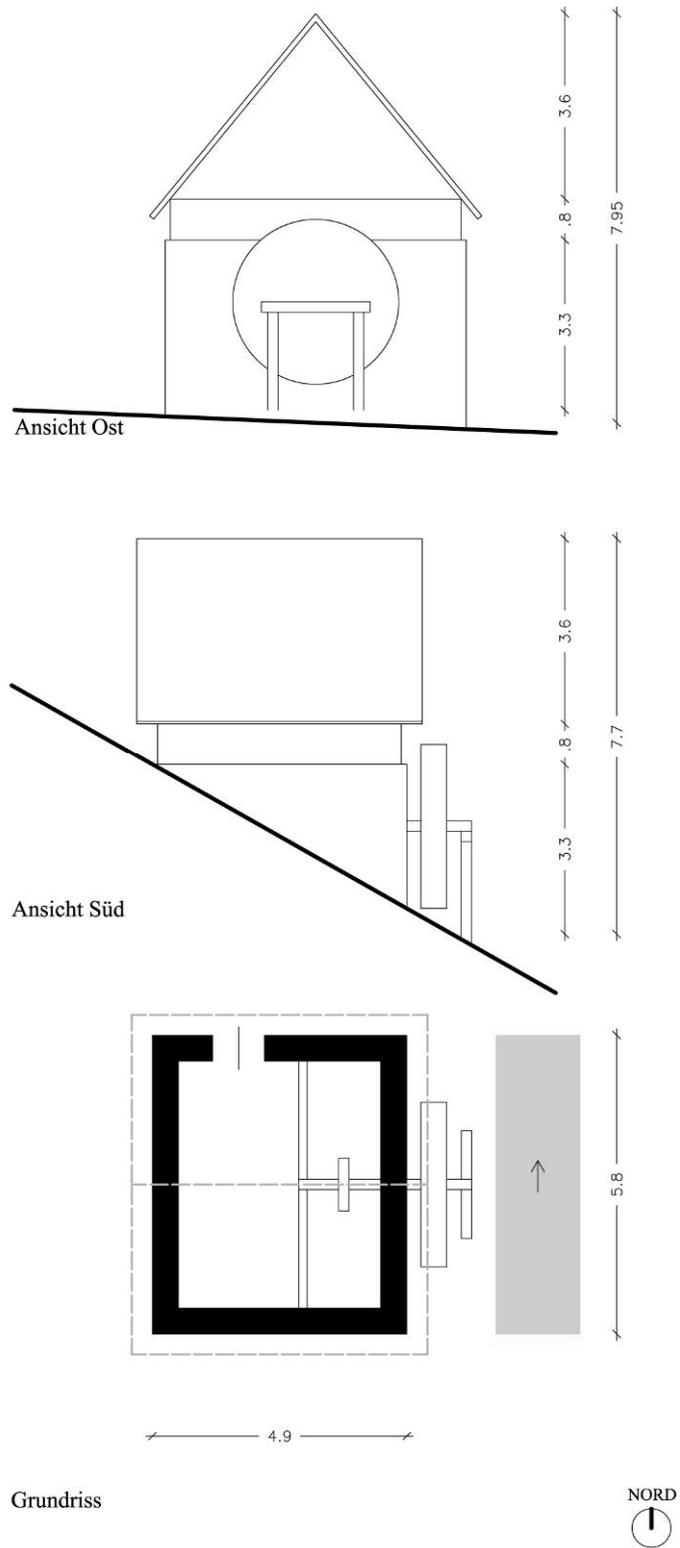
Abb. 61 Systemdarstellung - EM11

- A) Ansicht der Mühlenanlage von der Zufahrt aus. Zu sehen sind das hochgezogene Steinmauerwerk, die vertikale Giebelschalung sowie die Lage des Nebengebäudes. Der Wasserzulauf ist am linken Bildrand sichtbar.
- B) Zustand des überschlächtig betriebenen Wasserrades mit gerade eingesetzten Schaufeln und einem Doppelkreuzarm in zwei Reihen. Das Mühlrad wird vor äußerlichem Witterungseinfluss nicht geschützt. Außergewöhnlich ist die aus Metall gefertigte Radwelle.
- C) Das Bild veranschaulicht die Situation im Südwestbereich des Mühlengebäudes. Auf dem Steinmauerwerk wurde ein Holzblockbau errichtet, der an das Geländeniveau angrenzt. Die Eindeckung wurde mit einem 2-lagigen Bretterdach vollzogen.
- D) Diese Abbildung zeigt das Mühlen-Nebengebäude, dessen Wände anders als beim Mühlen-Hauptgebäude mit einer Schwalbenschwanzverbindung gefertigt wurden.

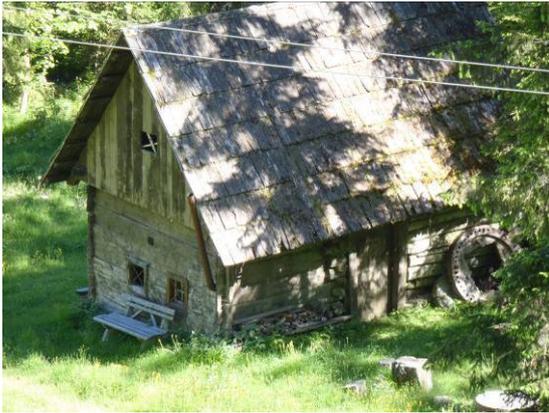
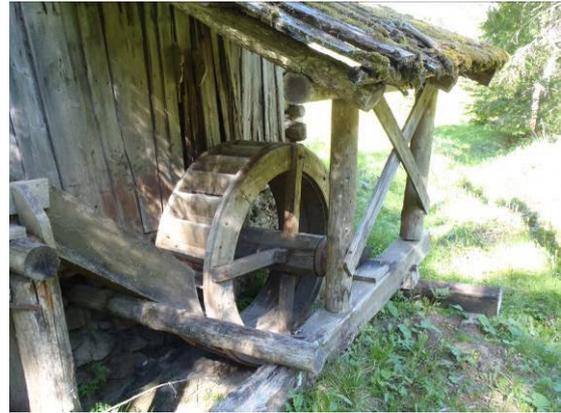
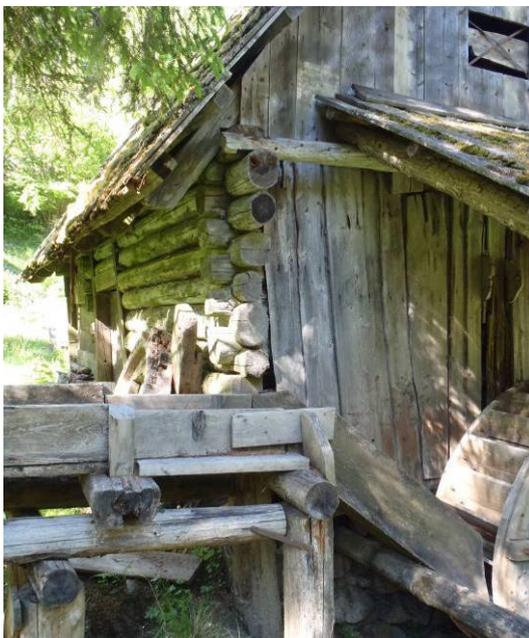
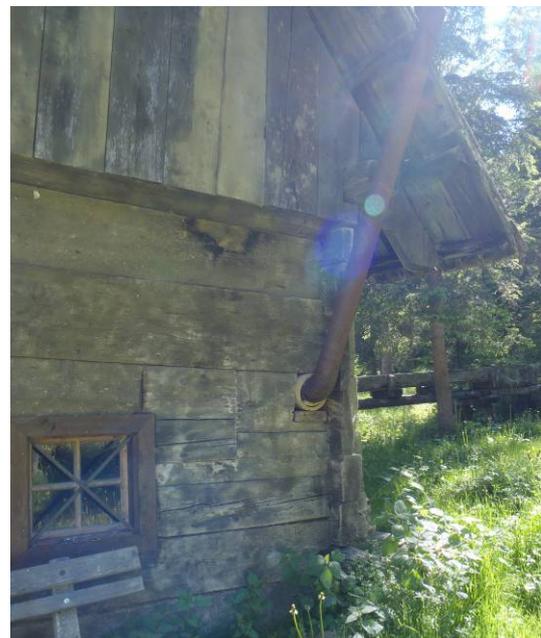
Abb. 63 Zustand der „Zensbauermühle“ am Seebach, Aufnahmen am 5.6.2010

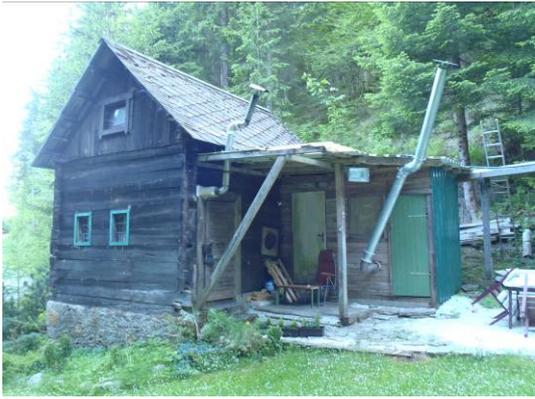
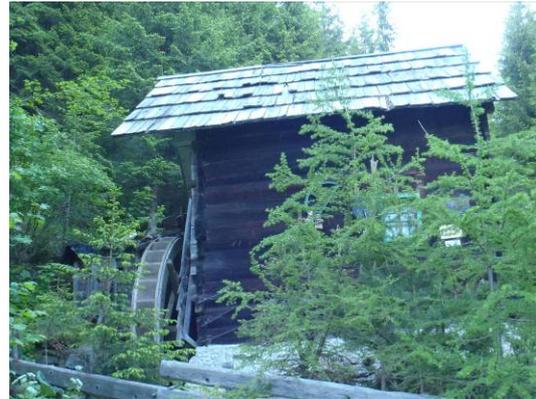
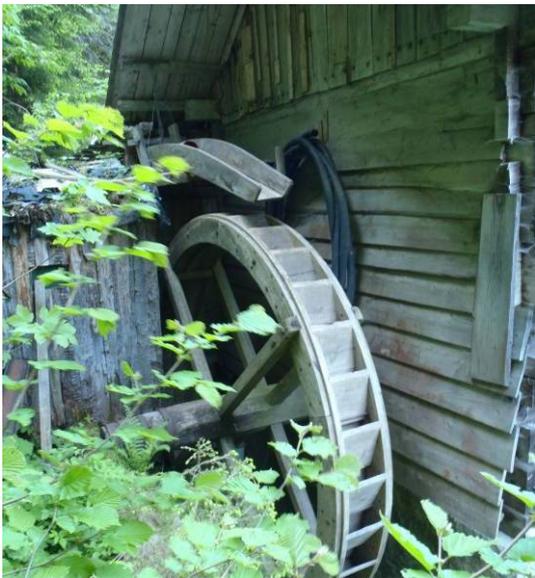
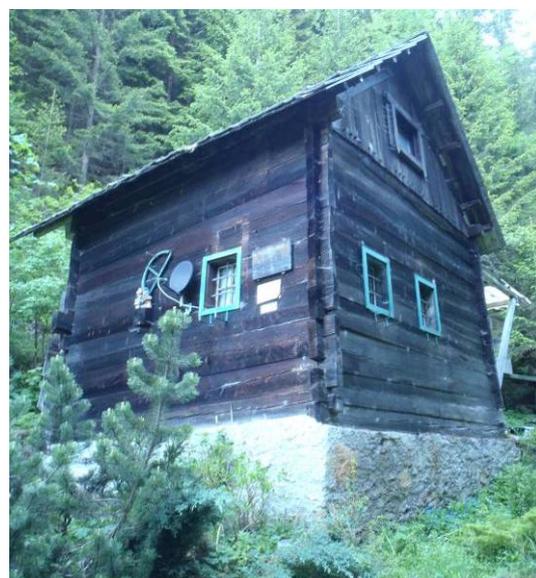
Abb. 66 „Perschmühle“ am Perschbach auf der Stolzalpe, Aufnahmen am 5.6.2010

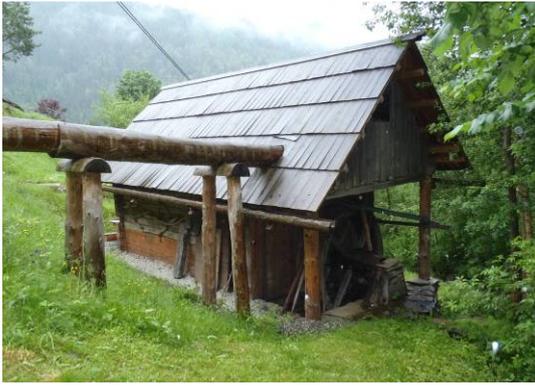
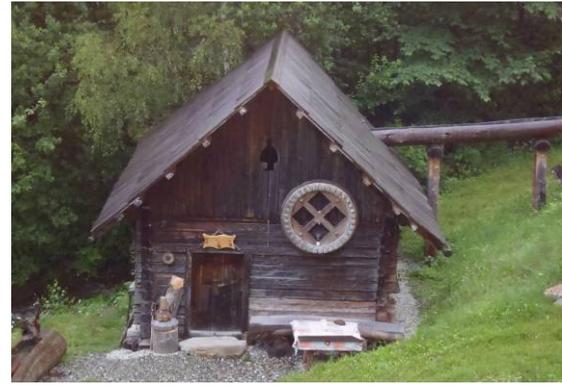
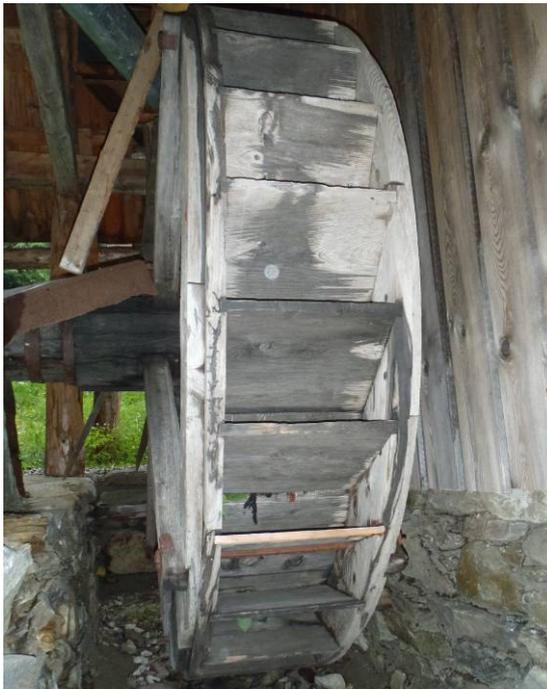
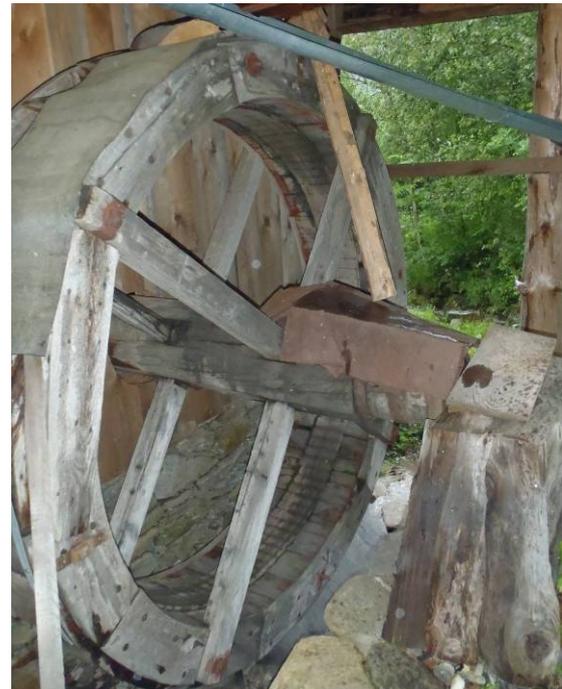
Abb. 72 Instandgesetzte Mühle vlg. Branz am Pichlerbach, Aufnahmen am 19.6.2010

- A) Nordwestansicht der sanierten und voll funktionsfähigen Getreidemühle. Der Wasserzulauf aus ausgehöhlten Baumstämmen erfolgt über einen Dachdurchbruch.
- B) Diese Abbildung zeigt die Ostseite des Mühlengebäudes mit dem exzentrisch der Wasserradachse liegenden Eingang. In der vertikalen Giebelschalung, an der ein Kammrad befestigt wurde, befindet sich eine ornamentale aus zwei Brettern herausgeschnittene Öffnung.
- C) Auf diesem Bild ist die Seitenansicht des Wasserrades mit den gerade eingestemmen Schaufeln zu sehen. Zum Schutz vor der Witterung wurde das Dach über das Mühlrad gezogen und mit Holzsäulen gestützt. Der Sockelbereich wurde mit Bachsteinen gemauert, eine vertikale Bretterschalung wurde als Spritzwasserschutz montiert.
- D) Hier ist die Vorderansicht des Wasserrades abgebildet. Die vier zweireihigen Wasserrad-Arme wurden durch die Radwelle geführt und verkeilt.

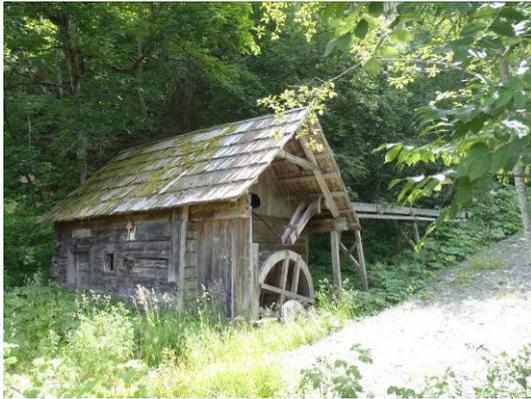
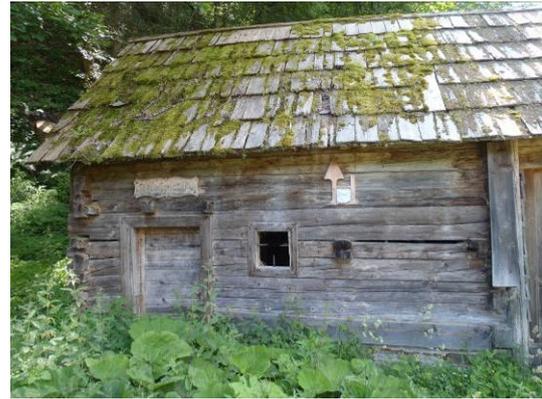
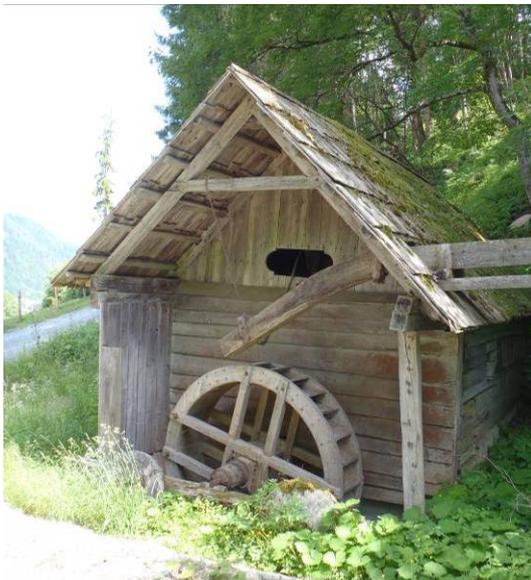
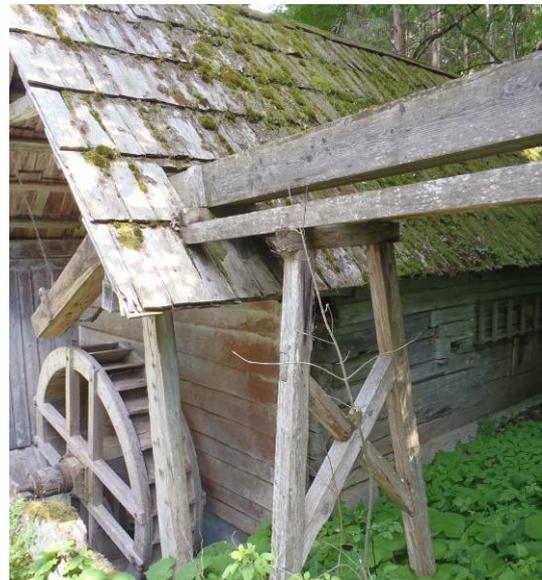
Abb. 75 Strohmörmühle am Laasenbach, Aufnahmen am 19.6.2010

- D) Auf diesem Bild ist der Dachdurchbruch des Wasserzulaufs, dessen Gerinne mit einer Pfosten- konstruktion gezimmert wurde, erkennbar. Die Lastabnahme des 2-lagig gedeckten Bretterda- ches erfolgt über zwei aufeinanderliegende auskragende Fußpfetten und über zwei Holzsteher.

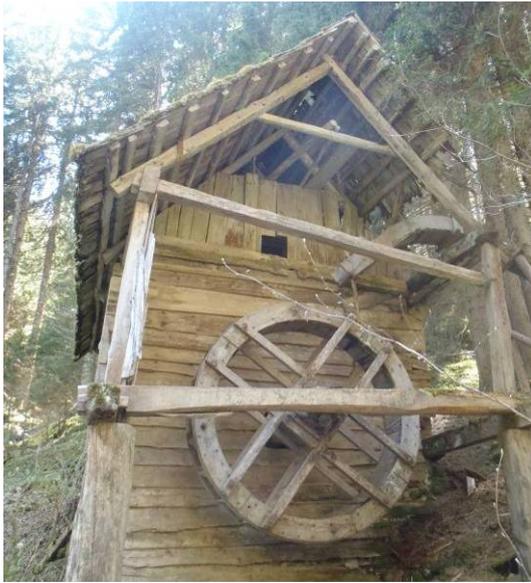
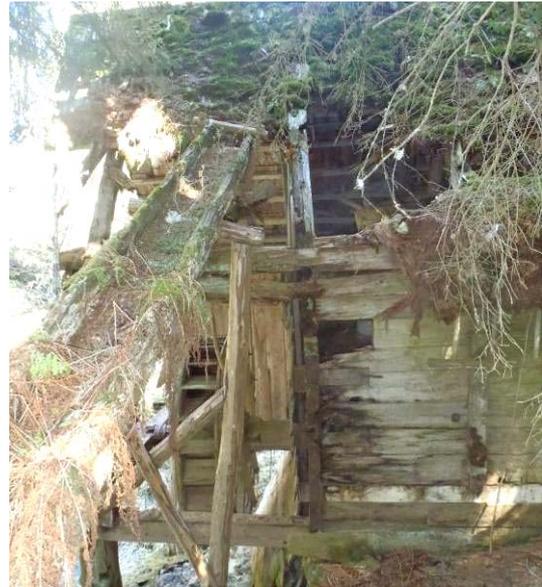
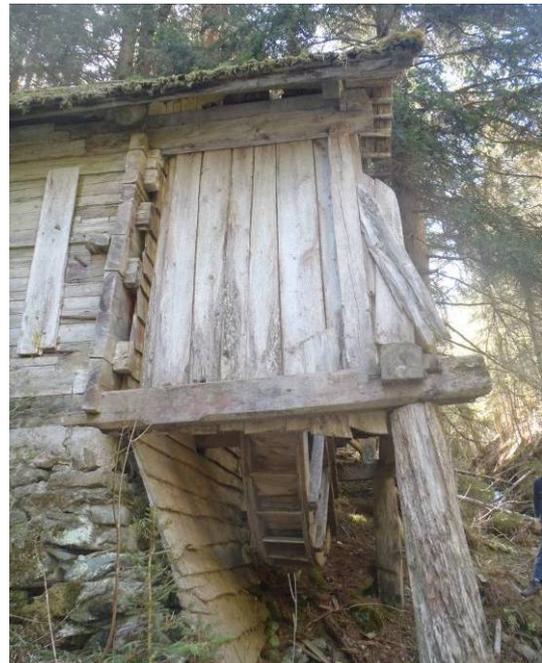
Abb. 81 Mühle vlg. Oberer Brandl, Aufnahmen am 27.4.2012

- A) Diese Aufnahme zeigt die Mühle vom Bachbett aus gesehen. Sie steht in steiler Hanglage auf einem gemauerten Steinsockel. Das vorgezogene Dach schützt das ober-schläch-tige Wasserrad und wird durch eine Ständerbau-Konstruktion gestützt. Vertikale Bretter mit einer rechteckförmigen Öffnung schließen die Giebelwand.
- B) Auf dieser Abbildung ist der nordseitige, schadhafte Bereich des Mühlengebäudes zu erkennen, bei dem der Wasserzulauf durch die beschädigte Dachhaut führt. Sämtliche darunter liegende Eckverbindungen der Blockwand sind abgefault.

- D) Im unteren Bereich des Wasserrades ist das keilförmig ausgebildete Steinmauerwerk zu erkennen, das mit Hilfe einer horizontalen Schalung bis zum Boden vor Spritzwasser geschützt wurde. Eine an der Südseite angebrachte vertikale Bretterschalung schützt die Blockverkämmung vor Feuchtigkeit.

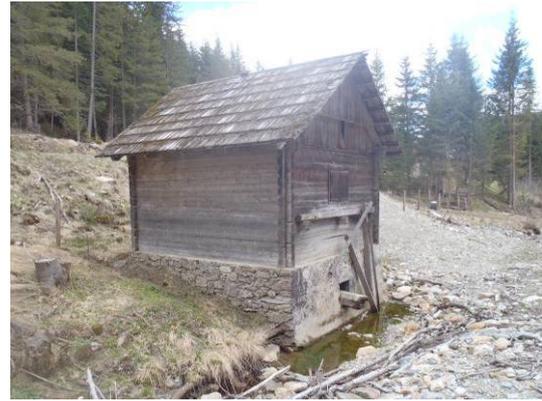
B

- B) Diese Aufnahme zeigt die Nordansicht des Objektes. In die Blockwand wurde keine Öffnung integriert, der Sockel wurde nördlich und südlich bis zum östlich am Gebäude angrenzenden Geländeniveau mit Steinen gemauert. Im Bereich des Wasserrades, das laut Auskunft des Besitzers von einem Hochwasser weggerissen wurde, existiert eine Betonwand.

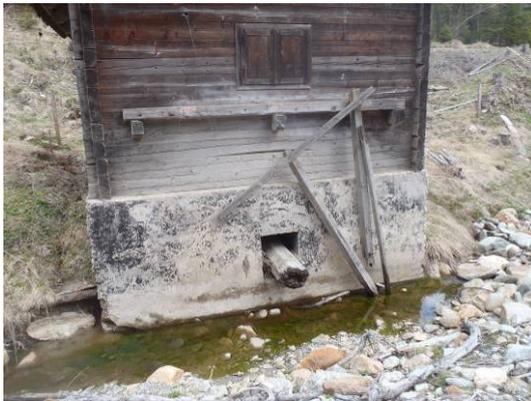
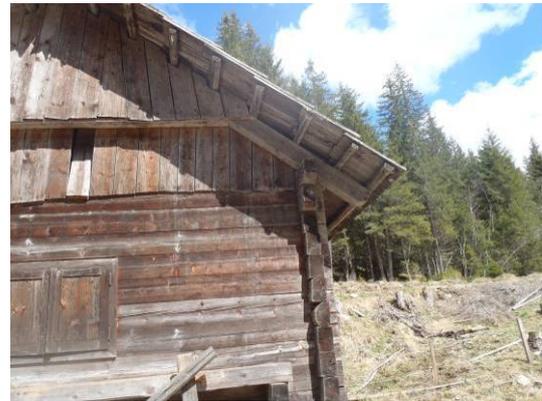
Abb. 90 Ehemalige Mühle am Rantenbach, Aufnahmen am 27.4.2012

- C) Auf diesem Bild ist die abgerissene Radwelle zu sehen. Die Öffnung in der Blockwand diente zur Bedienung des schwenkbaren Endstückes.
- D) Diese Aufnahme bildet den Traufenbereich an der Westseite des Gebäudes mit der 2-lagigen Bretterdacheindeckung und die vertikale, versetzte Giebelschalung, die im oberen Bereich vor dem Sparrenpaar und einer Zange und im unteren Bereich hinter dem Sparrenpaar angebracht ist, ab.

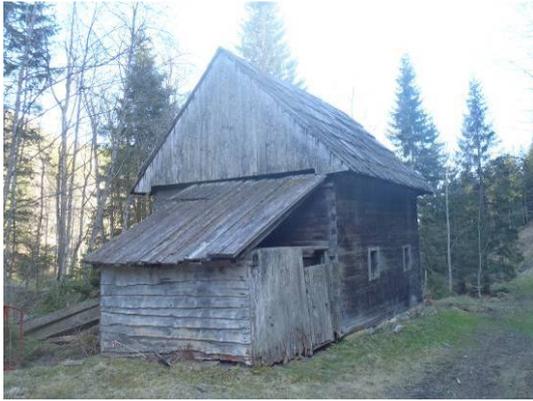
A

- A) Nordwestansicht des Mühlengebäudes, das einen rechteckigen Grundriss mit einem nördlichen und einem südlichen Anbau aufweist. Der Eingang liegt südseitig entgegen der Gewässerflussrichtung und normal zu den beiden Wasserradachsen. Das Dach wurde als Satteldach mit einer 2-lagigen Brettereindeckung gefertigt, bei dem die Giebelwand ohne Öffnung vertikal verschalt wurde.

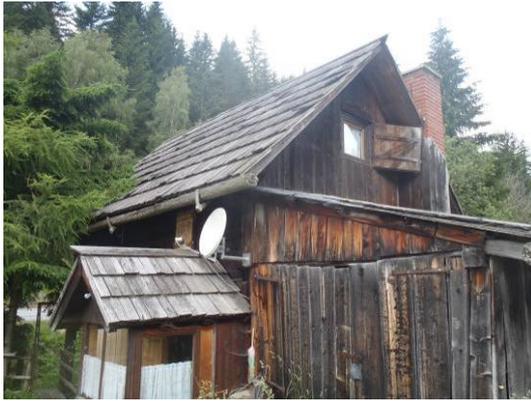
A

- A) Diese Abbildung zeigt die Südostansicht der Mühlenanlage. Zu erkennen sind der ostseitige Zubau sowie der südlich gelegene Eingangsbereich. Das Objekt wird offensichtlich als Ferienhaus benützt.
- B) Auf diesem Bild ist die Nordseite der Anlage zu sehen. Das Dach ist mit einem 2-lagigen Bretterdach eingedeckt.
- C) Hier ist das überschlächtig betriebene Wasserrad mit gerade eingesetzten Schaufeln abgebildet, das vor Witterung durch das vorgezogene Satteldach geschützt wird. Das Wasserrad ist mit vier Armen in zwei Reihen an der Radwelle fixiert. Die Wasserbeaufschlagung wird über das schwenkbare Endstück geregelt.
- D) Diese Aufnahme zeigt den Wasserzulauf aus ausgehöhlten Baumstämmen.

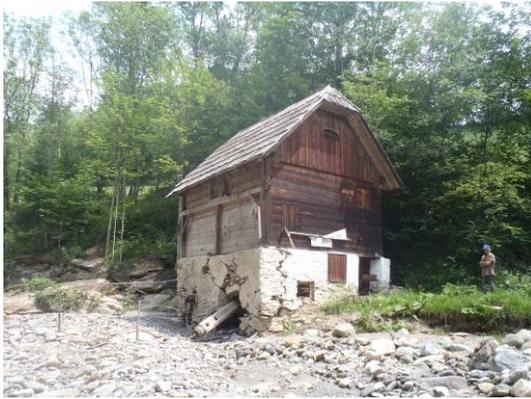
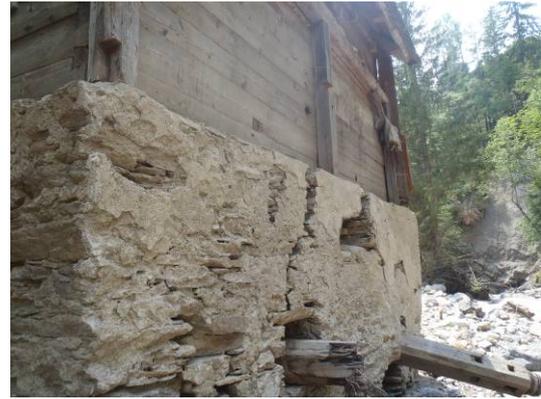
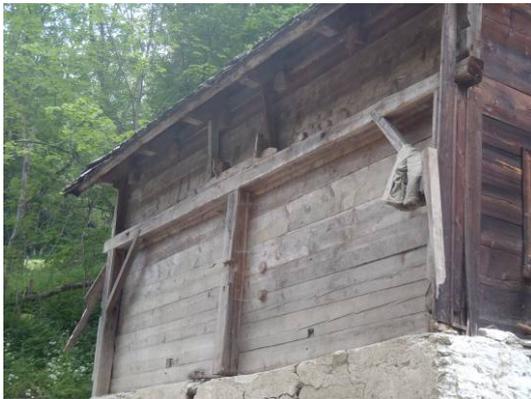
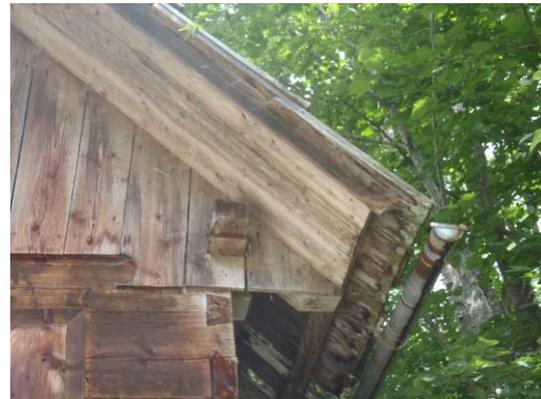
Abb. 129      Zweiläufige Mühle vlg. Öhler am Hintereggerbach, Aufnahmen am 2.7.2012

- A) Diese Abbildung zeigt die Südwestansicht der durch Hochwasser im Jahr 2011 beschädigten zweiläufigen Mühlenanlage. Das Dach wurde mit Schopfwalm ausgebildet, die vertikale Giebel-schalung beinhaltet eine ornamentale Öffnung. Der Zugang liegt im rechten Winkel zu den Achsen der Wasserräder und entgegen der Wasserfließrichtung.
