# Hausmühlen in Murau

Analyse von Form, Funktion und Potenzial  
dezentralisierter Energiequellen am Bauernhof

Dissertation an der Technischen Universität Graz  
zur Erlangung des akademischen Grades  
Doktor der technischen Wissenschaften

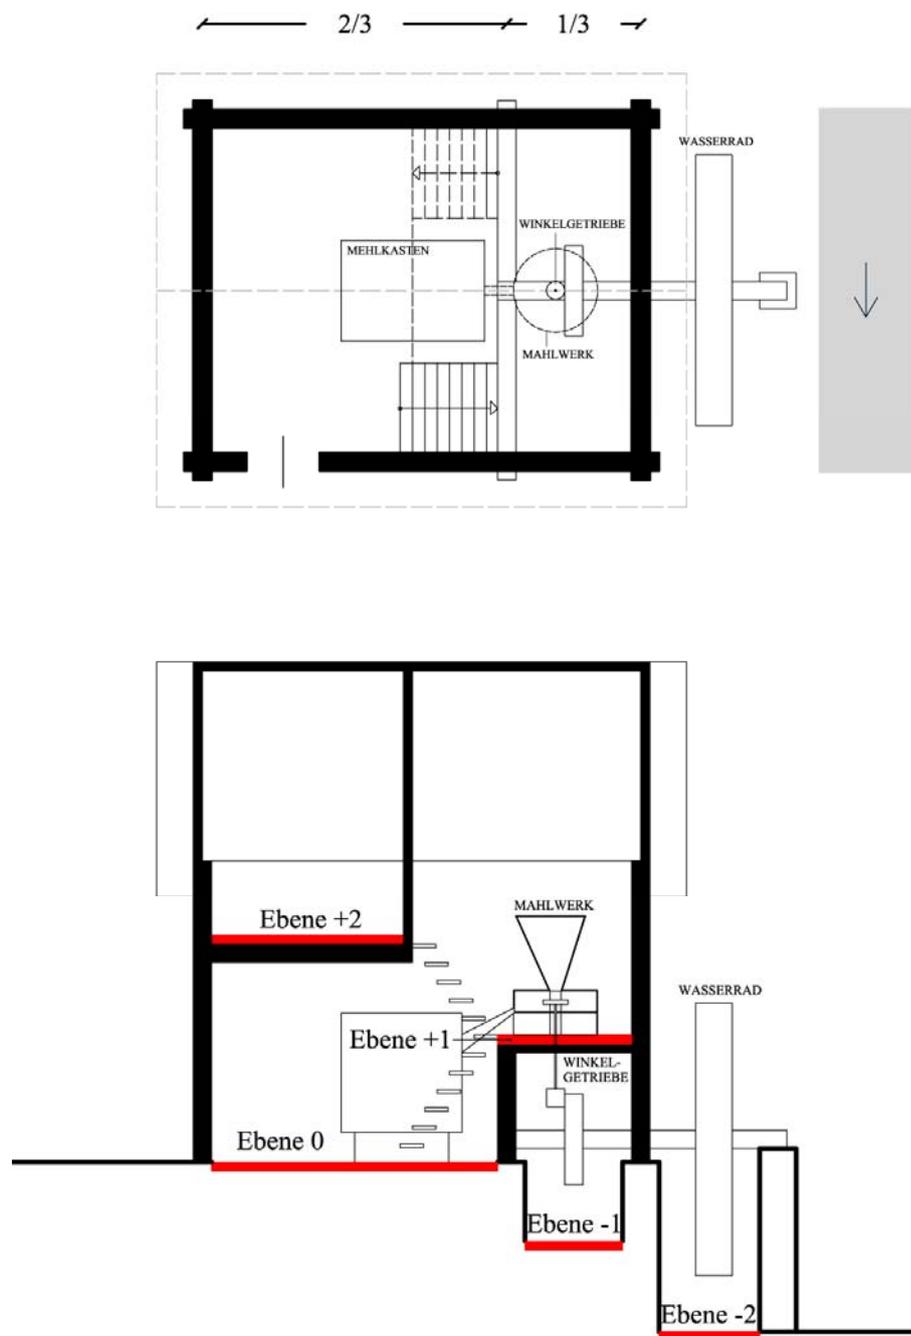
Abb. 150 Schematisches Beispiel der Grundriss- und Ebenenaufteilung einer einläufigen Hausmühle

Die vertikale Anordnung der Flächen unterliegt identisch zur horizontalen Grundrissorganisation dem Kernprozess der Mühle. Auf Ebene 0 befinden sich der Eingangsbereich und der Mehlkasten. Die Ebene +1, von der aus das Getreide in den Trichter eingefüllt wurde, war über eine mit den Getreidesäcken zu bewältigende Treppe zu erreichen. Diese wurde links oder rechts vom Mehlkasten platziert, wobei kein Zusammenhang zur kürzesten Lauflinie zum Eingang festzustellen ist. Weiters war die Ebene +1 notwendig für das Ein- und Ausschalten der Mühle, das bei den bäuerlichen Anlagen mittels des schwenkbaren Endstücks am Ende des Wasserzulaufs funktionierte. Zur Ebene +2, sofern vorhanden, gelangte man über eine weitere Treppe. Dieser bei einläufigen Mühlen häufig „Müllerstube“ genannte Bereich unter dem Dach diente zum Aufenthalt während der Mahlzeiten. In den meisten Fällen war diese Ebene auch mit einem Bett und einem Ofen ausgestattet. Von der Ebene -1 aus war es möglich, z.B. das Winkelgetriebe und das Kammrad zu warten. Hierfür wurde kein eigener Abgang oder keine zusätzliche Treppe installiert. Die Ebene -2 stellt mit dem Abflusskanal, der mit einem Gefälle von der Anlage wegführen muss, um Wasserrückstauungen zu verhindern, den tiefsten Punkt der Anlage dar.

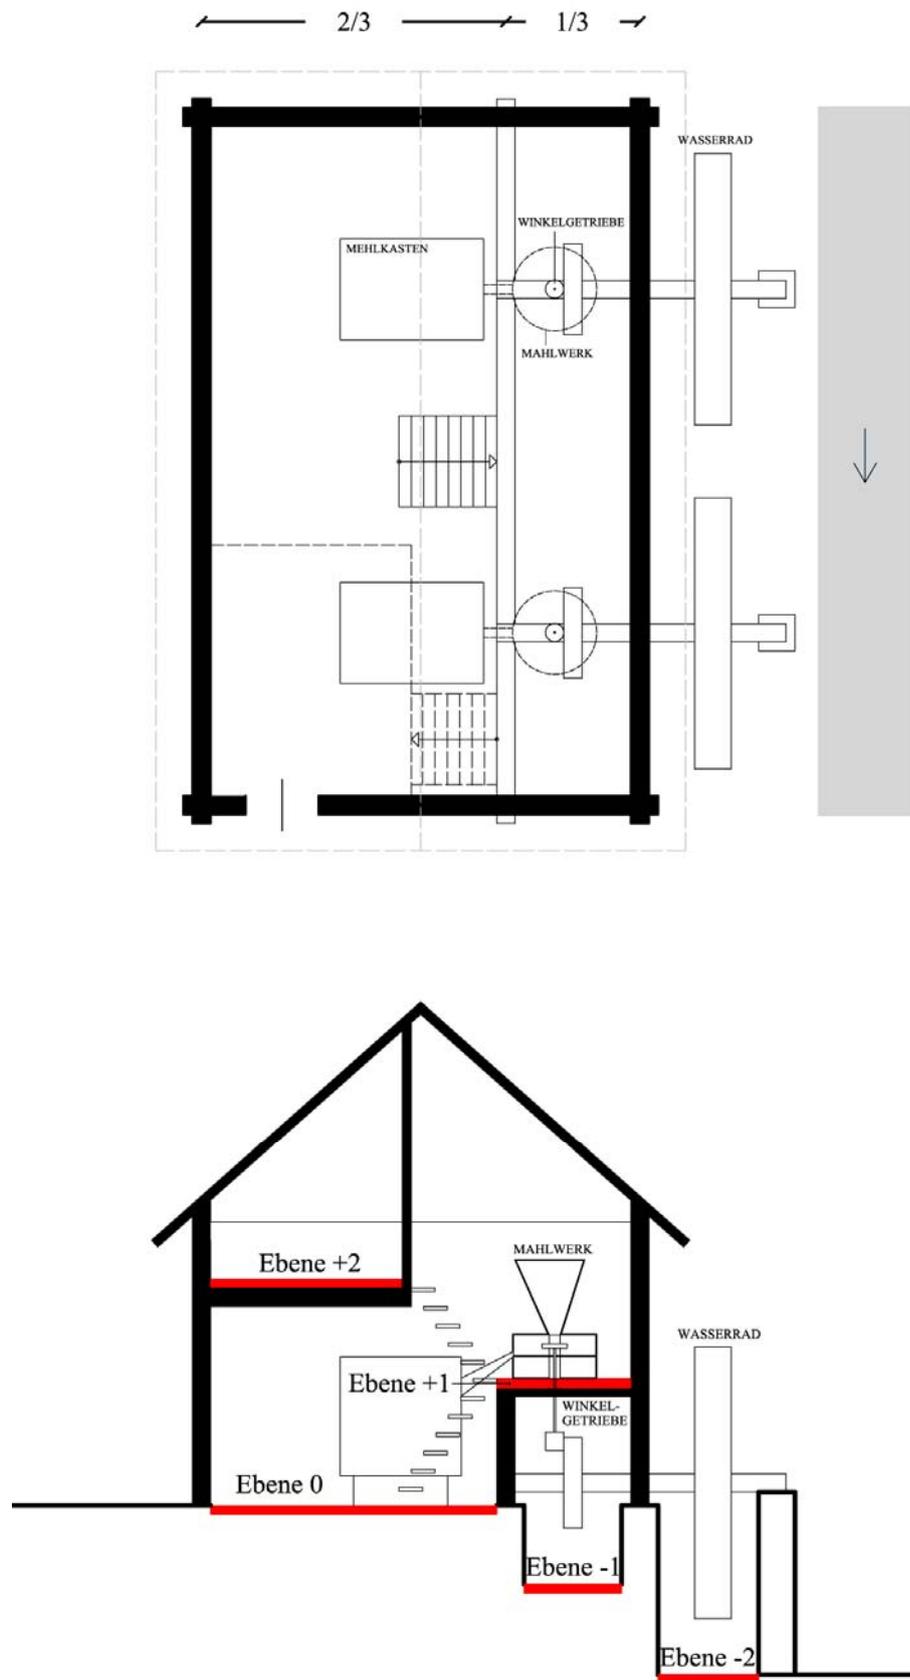
Abb. 151

Grundriss und Ebenenaufteilung einer zweiläufigen Hausmühle

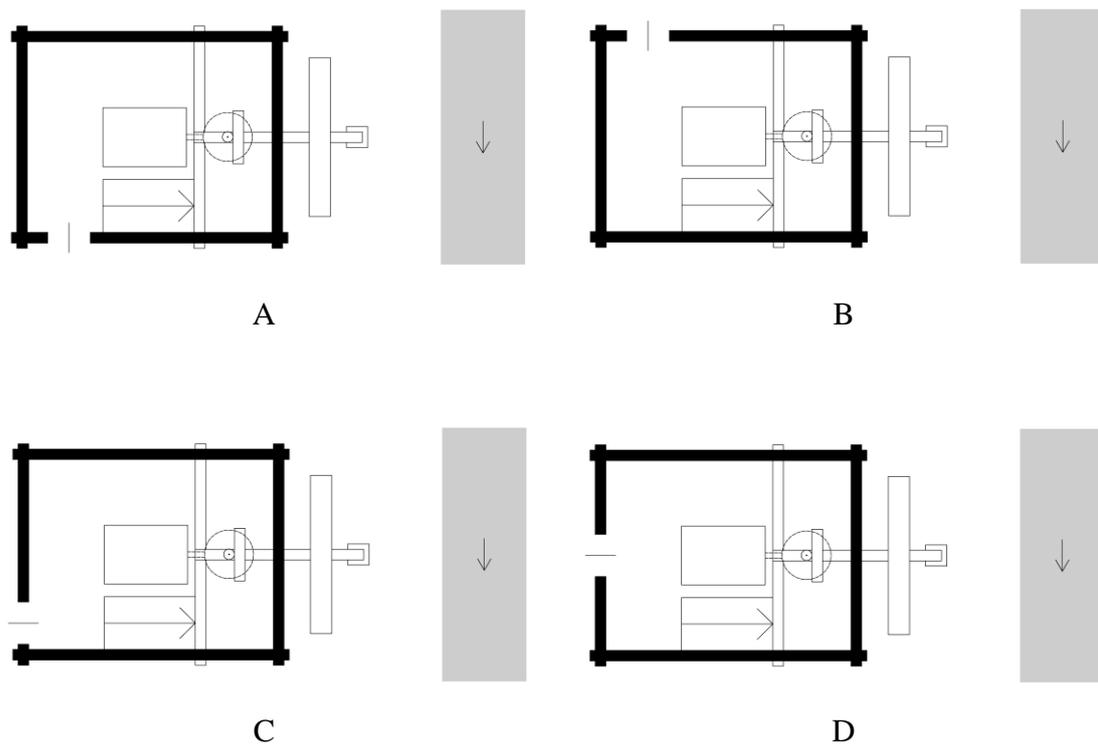
Abb. 154 Beispiele verschiedener Eingangssituationen bei Bauernmühlen

- A) Eingang entgegen der Wasserfließrichtung und im rechten Winkel zur Wasserradachse
- B) Eingang in Wasserfließrichtung und im rechten Winkel zur Wasserradachse
- C) Eingang im rechten Winkel zur Wasserfließrichtung und exzentrisch zur Wasserradachse
- D) Eingang im rechten Winkel zur Wasserfließrichtung und zentrisch zur Wasserradachse

so sind bei den Mühlen an den Originalstandorten vlg. Perschl (EM 13) am Perschlbach, vlg. Harb (EM 23) und vlg. Steiner (EM 24) am Talbach sowie vlg. Müller (EM 25) am Probsterbach die Zugänge zum Gebäude in der Wasserfließrichtung des Baches situiert. Bezogen auf das Wasserrad wurden die Eingänge bei 60% der Objekte im rechten Winkel zur Wasserradachse platziert. Bei ca. 37% der Anlagen liegt die Öffnung exzentrisch zur Wasserradachse.

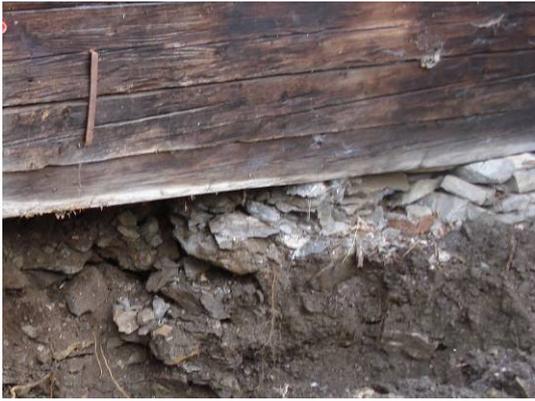
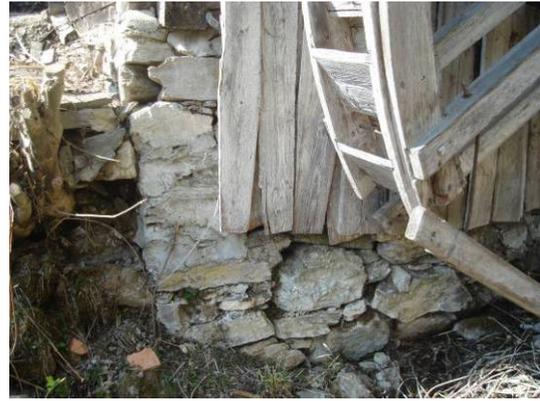
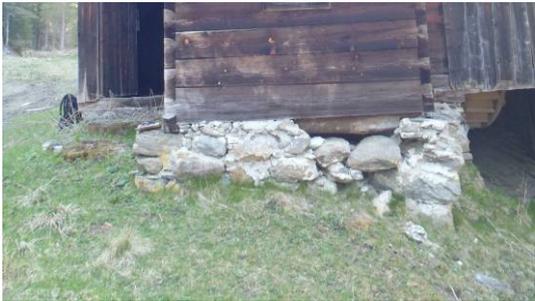
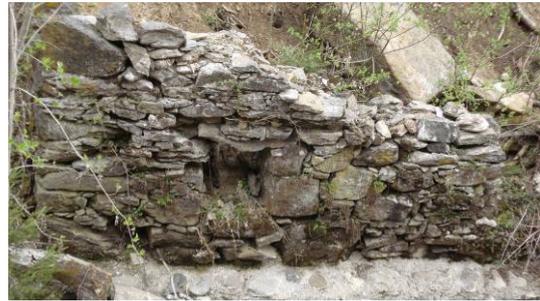
Abb. 158 Steinschichtungen als Auflager bzw. Sockelmauerwerk bei Mühlengebäuden,  
Aufnahmen am 9.4.2010 (A,B), 2.5.2010 (C) und 28.04.2012 (D)

- A) Steinmauerwerk bzw. Steinschichtung als Auflager für die Holzkonstruktion
- B) Steinmauerwerk bzw. Steinschichtung zum Geländeausgleich und zum Auflager der Holzkonstruktion
- C) Hochgezogenes Steinmauerwerk als Auflager für die Holzkonstruktion mit zusätzlicher Wandfunktion
- D) Steinmauerwerk als massive Wandausbildung

Die gesamte Sockelzone einer Mühlenanlage ist ständig einer starken Belastung durch Feuchtigkeit ausgesetzt. Durch die unmittelbare Nähe zum Fließgewässer dauerhaft feuchter Untergrund, die infolgedessen auftretende Frostbelastung, aber auch eventuell vorhandenes drückendes Wasser aus dem Gelände erforderten einen entsprechenden Instandhaltungsaufwand. Die Beispiele zeigten durchwegs vollkommen ausgewaschene und aus dem Verband gerissene und verwitterte Steinscharen über dem Geländeniveau. Als Verbundmaterial wurde bei diesen Objekten im Allgemeinen Kalkmörtel verwendet, der primär an der Seite des Wasserrades verarbeitet wurde. Die an dieser Stelle besonders hohe Feuchtigkeitsbelastung erforderte mehr Stabilität.

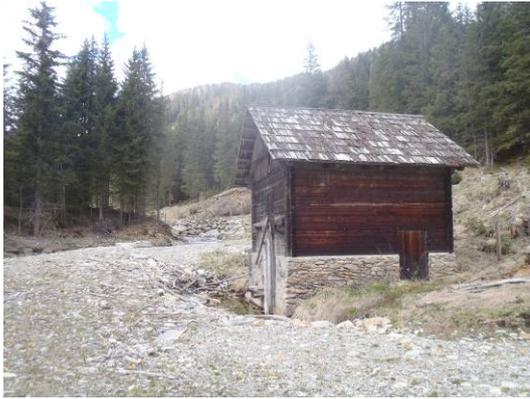
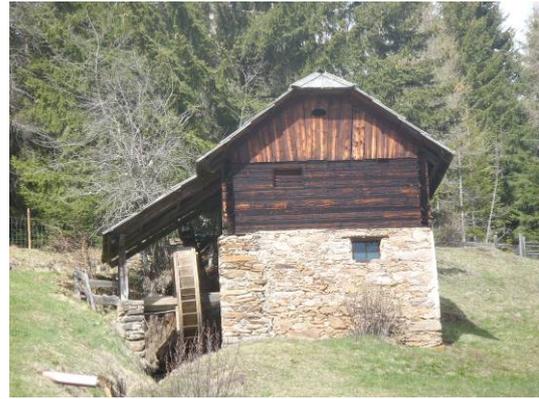
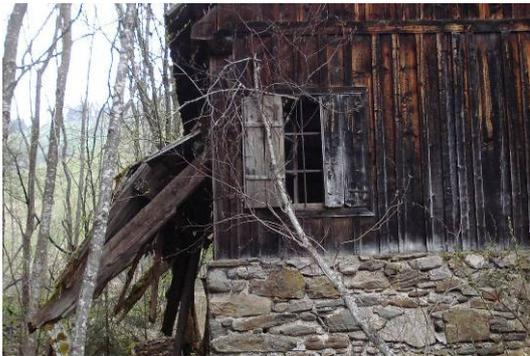
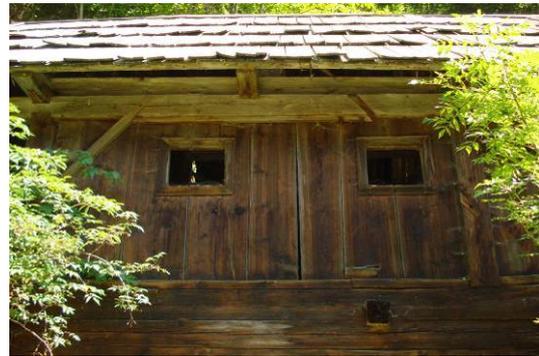
Abb. 160 Unterschiedliche Wandausbildungen in Massiv-, Holzblock- und Holzständerbauweise,  
Aufnahmen am 25.4.2012 (A, B), 2.5.2010 (C) und 1.8.2008 (D)

- A) Gesamte Wandfläche aus Holzblockbau auf Steinmauerwerk als Auflager
- B) Wandfläche aus hochgezogenem Steinmauerwerk mit darauf gezimmertem Blockbau
- C) Wandfläche aus hochgezogenem Steinmauerwerk mit darauf gesetztem Ständerbau
- D) Mischform der Wandflächen aus Blockbau und darauf gezimmertem Ständerbau auf steinerne Auflager

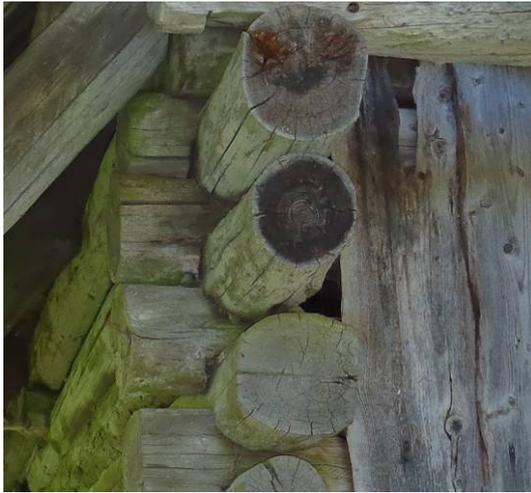
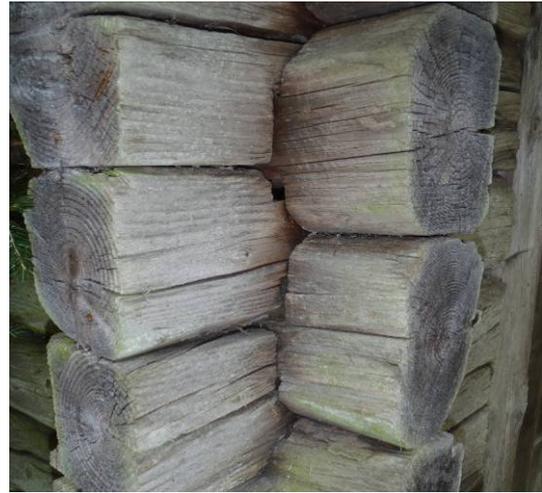
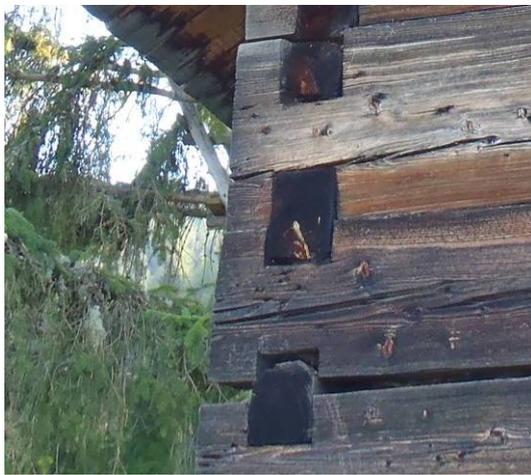
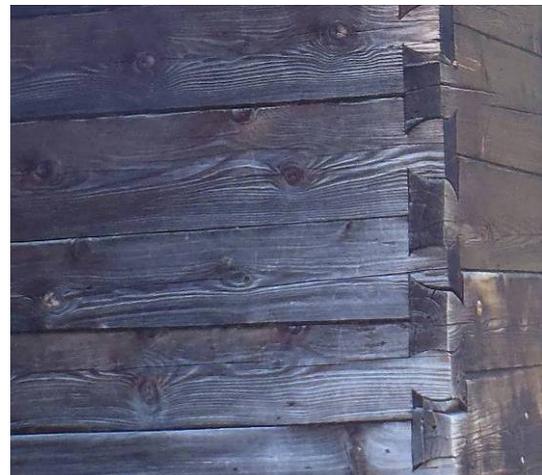
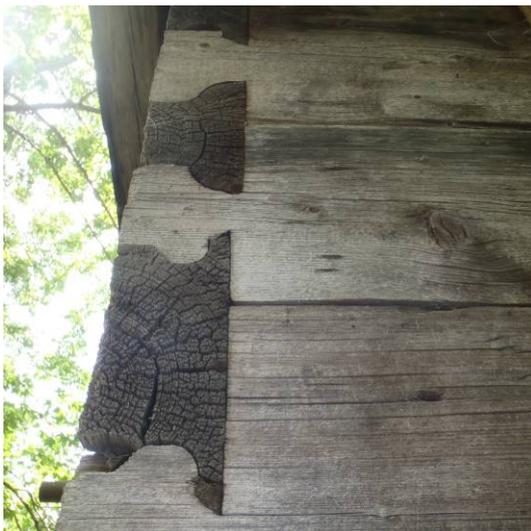
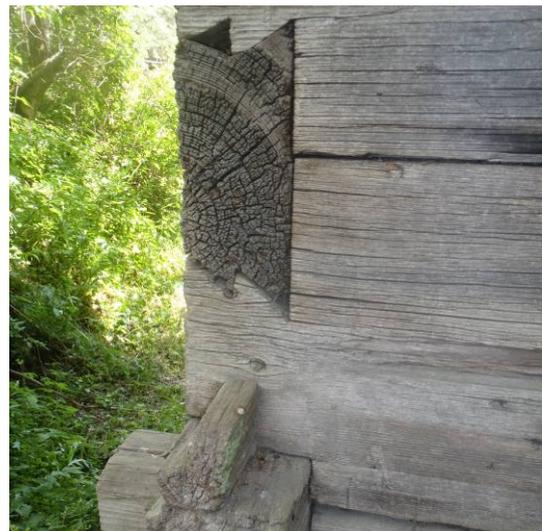
Abb. 163 Dokumentierte Blockwandverbindungen bei den Fallbeispielen, Aufnahmen am 5.6.2010 (A), 11.09.2010 (B), 22.7.2010 (C) und 27.4.2012 (D)

Mit einem Vorkommen von 74% stellt die Blockverkämmung mit Kantholz und Vorstoß die Mehrheit des Eckverbandes an Mühlengebäuden dar. Verzinkte Kantholzverbindungen, so genannte Schwalbenschwanzverbindungen, wurden lediglich bei vier Gebäuden (EM 27, EM 30, EM 33 und EM 34) dokumentiert. Bei zwei Objekten, der Mühle vlg. Ackerl (EM 31) in St. Blasen und der Mühle vlg. Schuster im Moos (EM 29) am Hinterburgerbach, konnte auch eine Mischform dieser beiden Fügungsarten erkannt werden. Bei diesen Objekten wurde eine Kombination von Schwalbenschwanzverband und Blockverband mit Vorstoß gefertigt. Der Schwalbenschwanzverband befindet sich hier im oberen Bereich. Die Sockelzone, der z.B. von Spritzwasser betroffene Bereich, wurde in der Holz-Vorstoß-Variante gefertigt, womit eine längere Lebensdauer als beim verzinkten Verband gewährleistet wurde. Eine eindeutige Rundholzkonstruktion im Blockverband wurde als überwiegende Materialverarbeitung nicht festgestellt. Bei der Zensbauermühle (EM 12) in Seebach wurden Rundhölzer in Verbindung mit Kanthölzern verwendet. Bei diesem Objekt ist aber davon auszugehen, dass dies erst bei Sanierungen bzw. Adaptierungen des Mühlengebäudes entstanden ist.

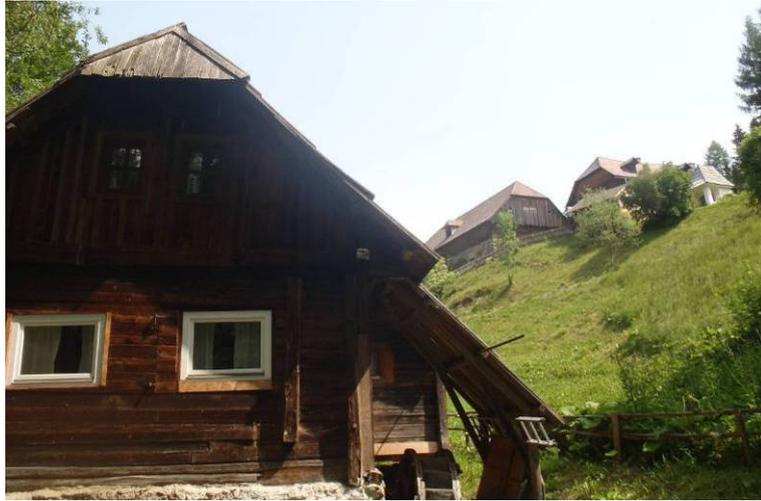
Abb. 165 Schopfwalmdächer als durchgängig gewählte Dachform bei den Wohn- und Wirtschaftsgebäuden vgl. Schoberegger (EM 32) am Schönbergbach, Aufnahme am 2.7.2012

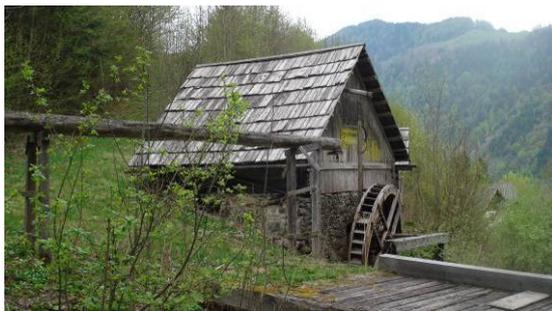
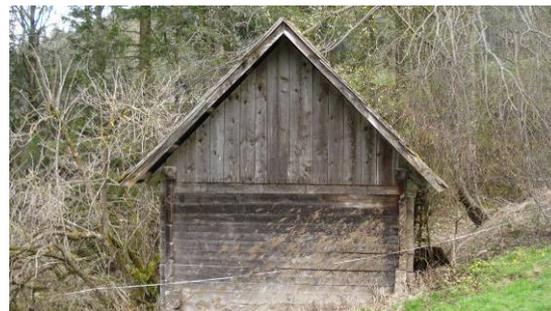
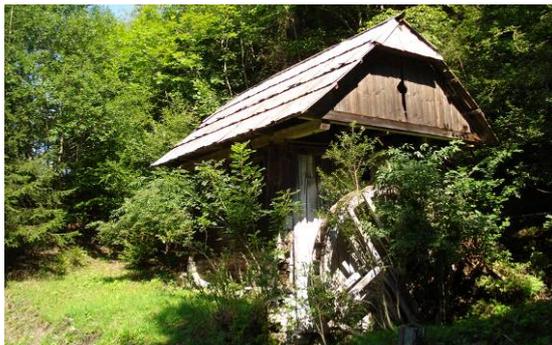
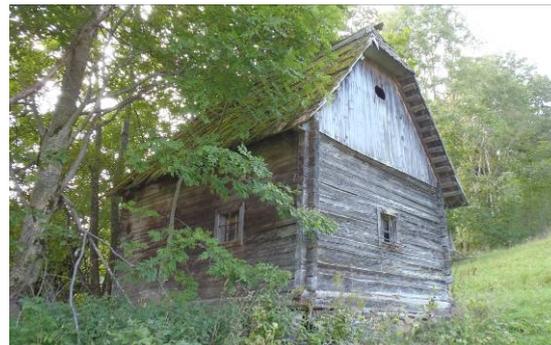
Abb. 167 Diese Abbildungen zeigen die zwei Formen der Dachausbildungen bei Mühlengebäuden, Aufnahmen am 3.5.2010 (A), 2.5.2010 (B), 1.8.2008 (C) und 11.9.2010 (D)

Für das Dachgerüst wurde bei den dokumentierten Fallbeispielen zu 100% das Sparrendach verwendet. Bei dieser Konstruktion übernehmen die so genannten Sparren als eigenständige Konstruktion die gesamte Last. Sie sind untereinander meist durch Querverstrebungen und durch Dach-, Anker- oder Bundbalken versteift.<sup>183</sup>

- A) Satteldach Seitenansicht
- B) Satteldach Vorderansicht
- C) Schopfwalmdach Seitenansicht
- D) Schopfwalmdach Vorderansicht

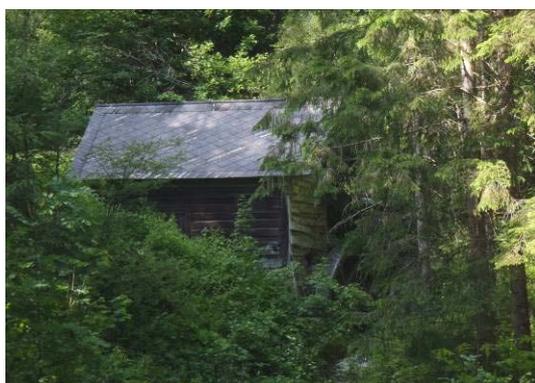
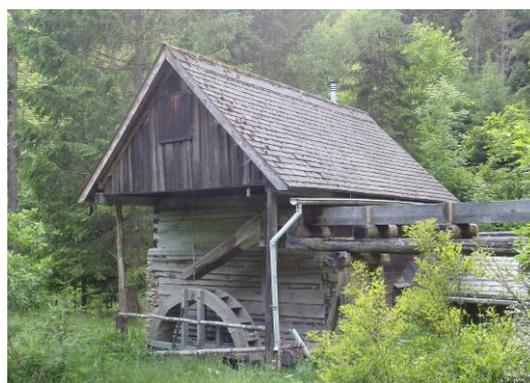
Abb. 168 Beispiele der Dacheindeckungen bei Mühlengebäuden,  
Aufnahmen am 19.6.2010 (A), 2.5.2010 (B) und 19.6.2010 (C,D)

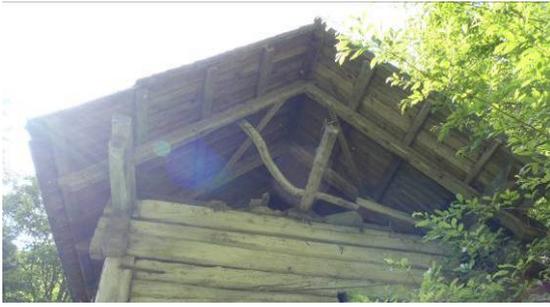
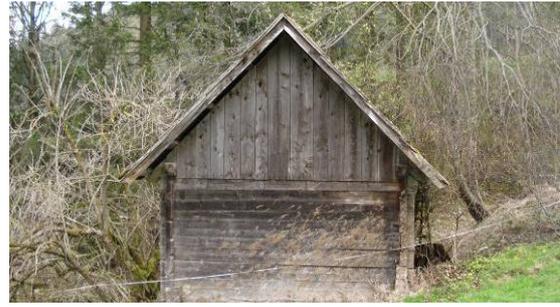
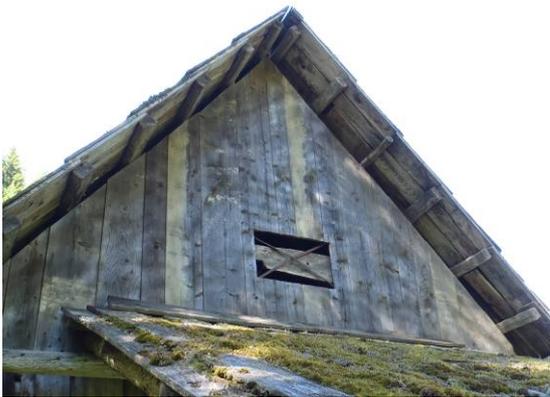
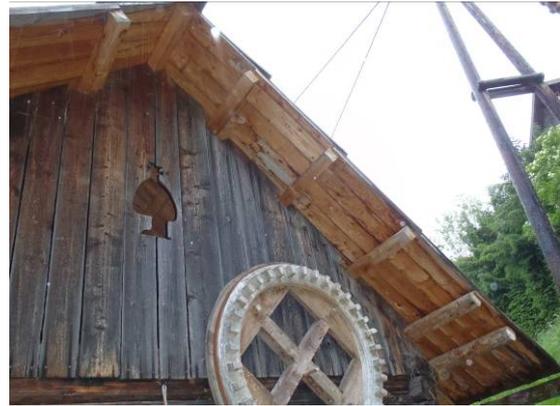
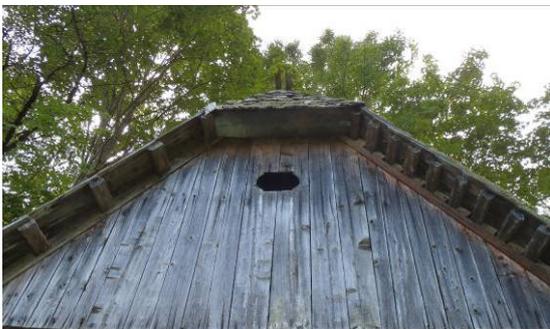
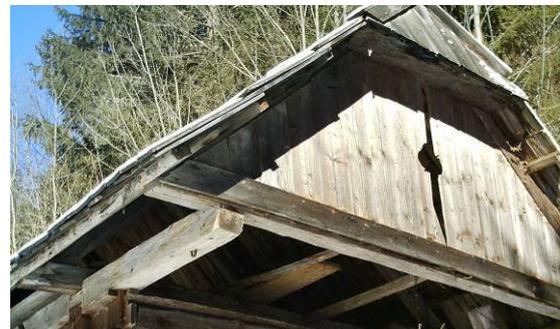
Abb. 171 Beispiele von Formen der Giebelgestaltung bei Bauernmühlen,

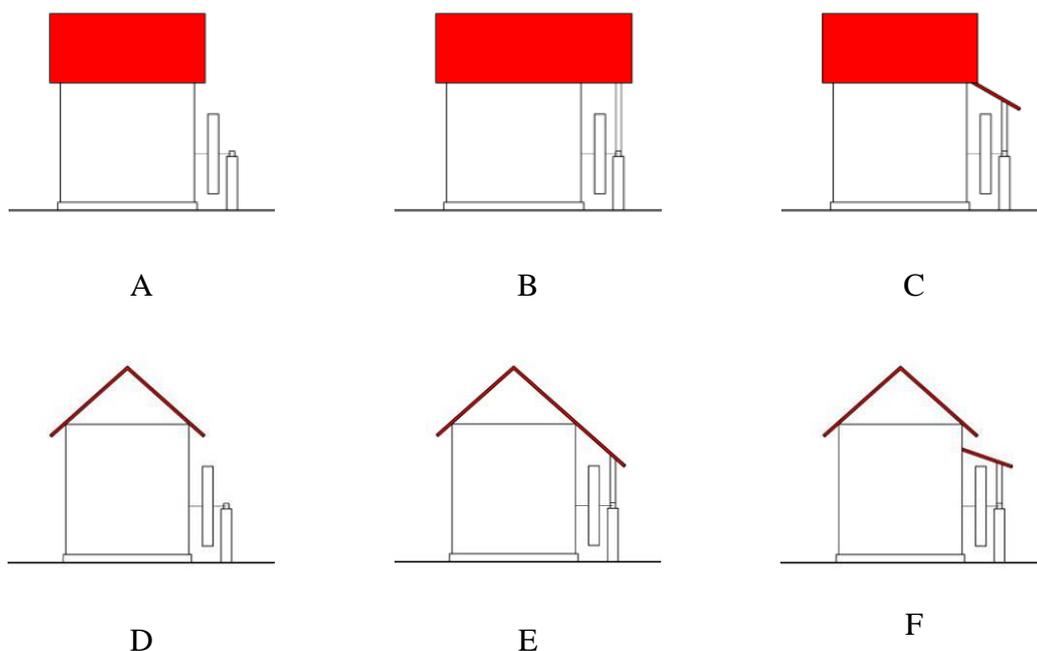
Abb. 173 Diese Skizzen zeigen die vorgefundenen Varianten der Wasserrad-Überdachungen

Der Schutz des Wasserrades vor Verwitterung konnte durch zwei Varianten herbeigeführt werden, die sich mit einem Anteil von jeweils ca. 30% die Waage halten. Zum einen wurden die Dächer über die Giebel gezogen bzw. an der Traufenseite verlängert, sodass das Wasserrad zur Gänze überdeckt war, zum anderen wurden dafür Zusatzkonstruktionen gefertigt. Diese Zusatzkonstruktionen stellen geneigte Dachflächen dar, die an der Giebelwand oder auch an der Traufenseite des Mühlengebäudes befestigt sind. Bei 40% der untersuchten Anlagen wurden die Wasserräder nicht durch eine Überdachung geschützt.

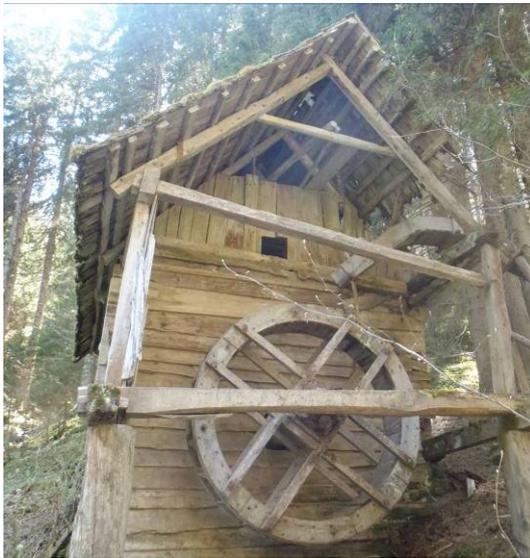
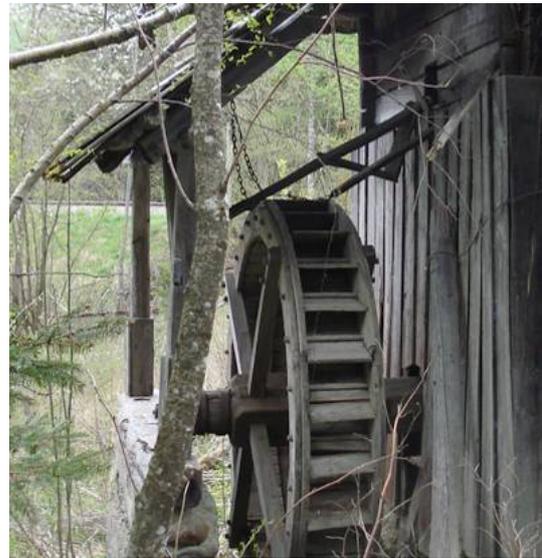
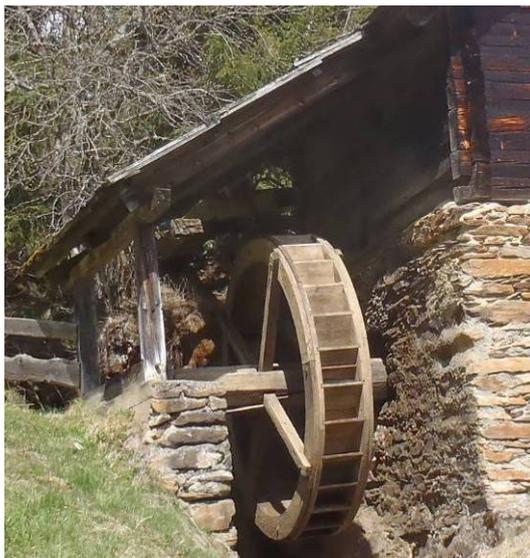
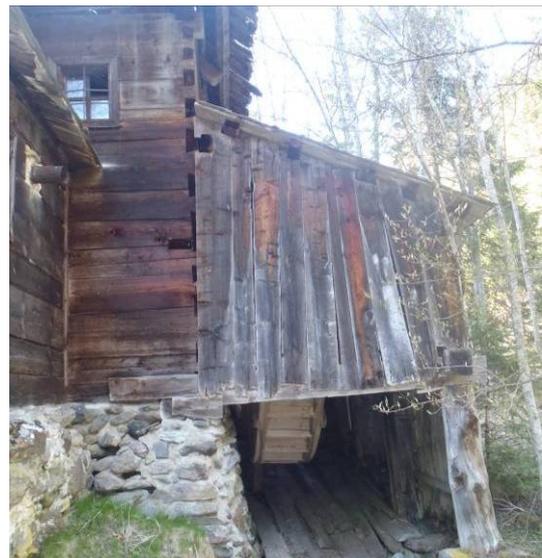
Abb. 174 Beispiele von Wasserrad-Überdachungen,

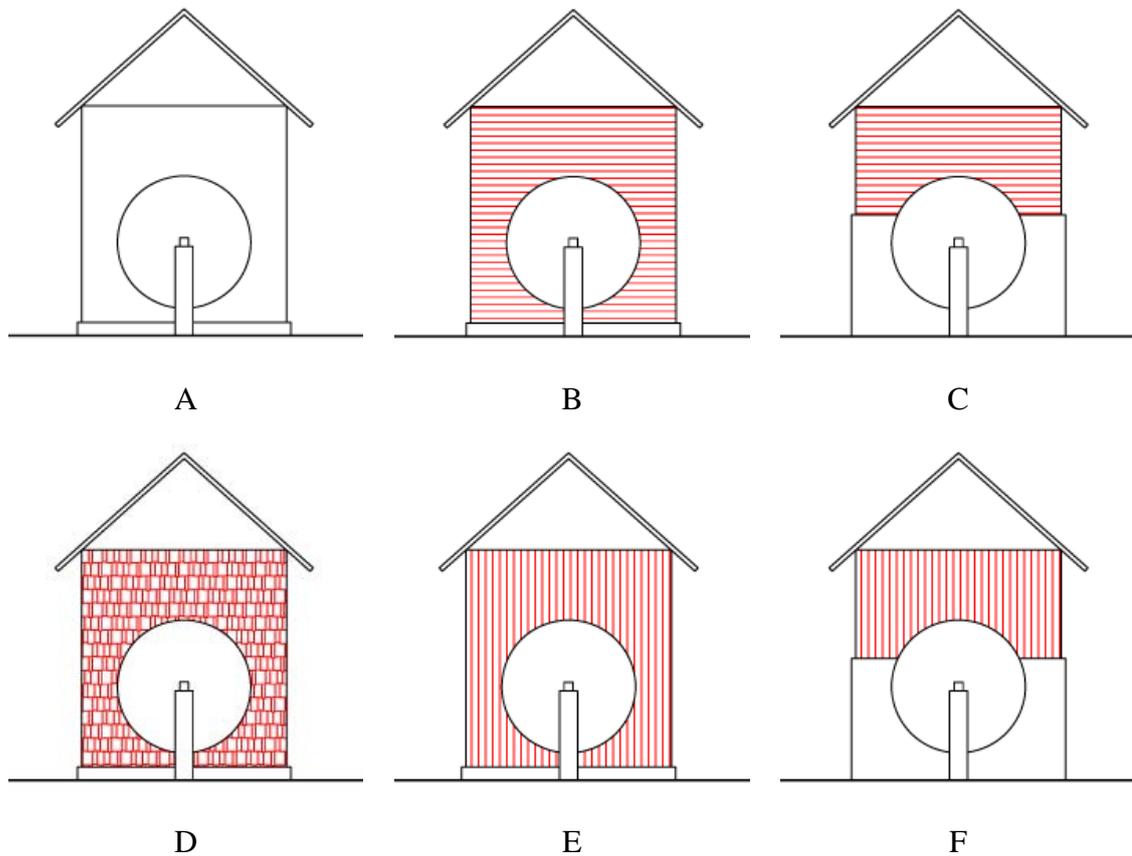
Abb. 176 Varianten des dokumentierten Spritzwasserschutzes bei Mühlengebäuden

Die Wandkonstruktion im Bereich des Wasserrades erforderte einen entsprechenden Schutz gegen das Spritzwasser. Hier wurde standardmäßig eine vertikale oder eine horizontale Verschalung angebracht, welche die gesamte Wand hinter dem Wasserrad verdeckt. Die Befestigung der Verschalung erfolgte zumeist mit einfachen Unterkonstruktionen an der Block- bzw. Ständerwand. Um Spaltöffnungen zu vermeiden, wurden diese Bretter willkürlich und auch mehrfach übereinander vernagelt, wodurch ein Eindringen von Spritzwasser verhindert werden konnte. Bei einigen Beispielen wurde der Blockverband an den Ecken nicht gegen die Feuchtigkeit durch eine überstehende Bretterschalung geschützt. Diese Nachlässigkeit beschleunigte das Abfaulen der Blockverbandvorstöße an den Eckverbindungen. Nur bei der zweiläufigen Getreidemühle vlg. Hold (EM 27) am Eselsbergbach in Pöllau wurde die Blockwand hinter den Wasserrädern im unteren Bereich durch eine Schindelwand gegen die Feuchtigkeit geschützt.

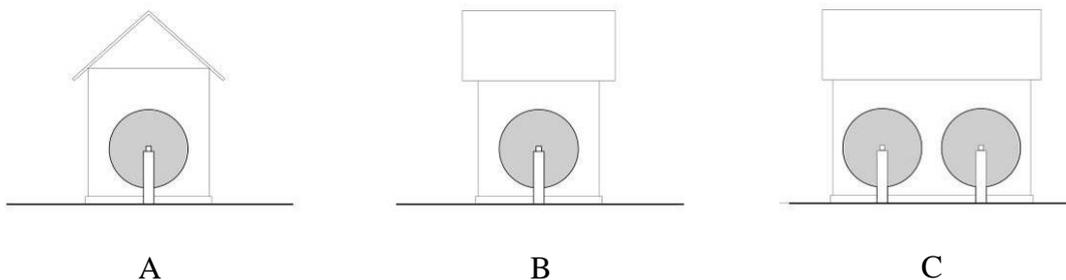
Abb. 178 Einläufige (A, B) und Zweiläufige (C) Mühle mit dem Wasserrad an der Giebelwand bzw. an der Traufenseite

Der Großteil der untersuchten Bauernmühlen wurde einläufig, d.h. mit einem Wasserrad, betrieben, es konnten jedoch auch drei zweiläufig betriebene Mühlen mit zwei an der Traufenseite des Gebäudes platzierten Wasserrädern dokumentiert werden.

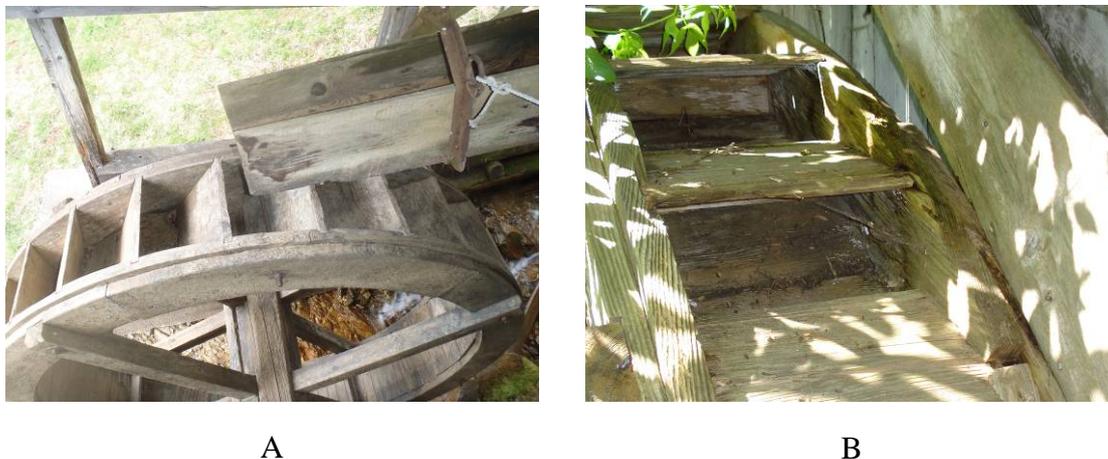
Abb. 182 Gerade eingesetzte Schaufeln (A) bei der Mühle vlg. Zipfweber (EM 19) und gebrochene Schaufeln (B) bei der Mühle vlg. Stöckelbauer (EM 01),

Aufnahmen am 25.4.2012 (A) und 1.8.2008 (B)

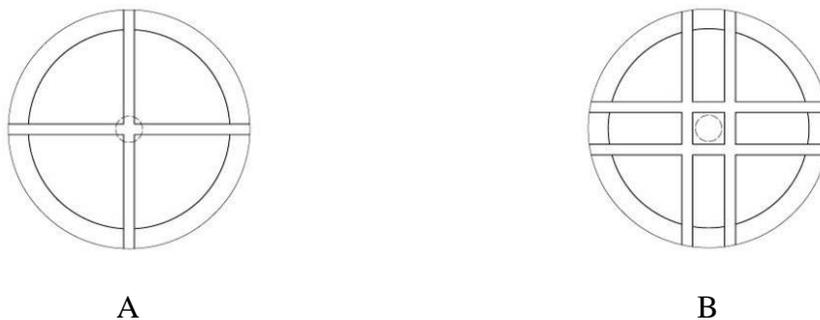
Die Anordnung der Wasserradarme ist ein auffälliges Merkmal der gesamten Anlage. Grundsätzlich gibt es drei Möglichkeiten der Radfixierung am Wellbaum: Die Arme können als Durchsteckarme, als Einsteckarme oder mit einem Doppelkreuzarm auf den Wellbaum geschoben werden. Die Variante der eingesteckten Arme wurde auf Grund deren geringeren Stabilität bei zu großer Hebelwirkung in den seltensten Fällen umgesetzt. Doppelkreuzarme in zwei Reihen wurden bei Wasserrädern mit besonders großem Durchmesser verwendet. So wurde bei den dokumentierten Wasserrädern die Variante mit vier durch den Kern der Radwelle geführten Armen in zwei Reihen mit ca. 45% am häufigsten vorgefunden. Bei 24% der Fallbeispiele erfolgte die Fixierung an der Radwelle über acht Arme als Doppelkreuzarme in zwei Reihen.

Abb. 183 System von Durchsteckarmen (A) und Doppelkreuzarmen (B), die jeweils in zwei Reihen an der Radwelle fixiert wurden

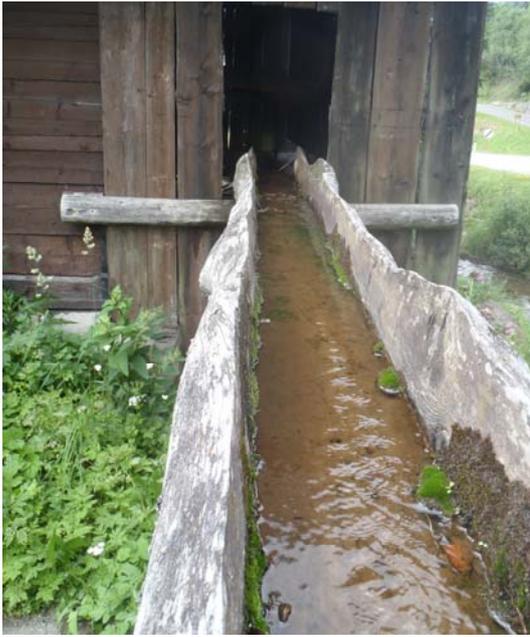
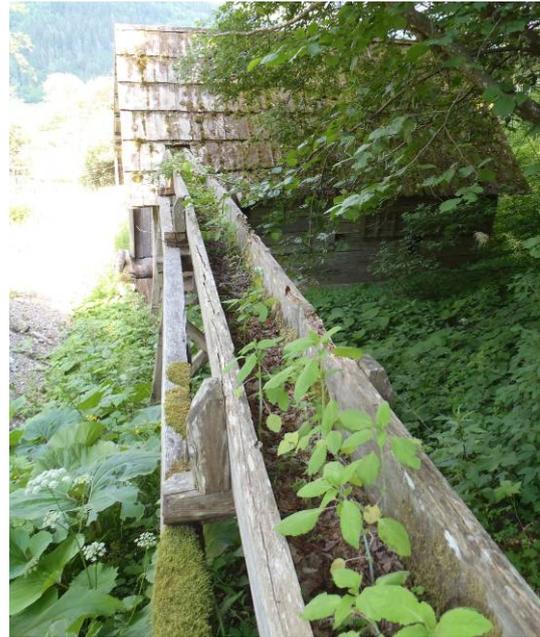
Abb. 187 Wasserzulauf über ausgehöhlte Baumstämme (A) bei der Mühle vlg. Streibl (EM 33) und Wasserzulauf über eine Pfosten-Ständerbauweise (B) bei der Mühle vlg. Strohmaar (EM 16), Aufnahmen am 19.6.2010 (A) und 22.7.2010 (B)

- A) Nordwestansicht der sanierten und voll funktionsfähigen Getreidemühle. Der Wasserzulauf aus ausgehöhlten Baumstämmen erfolgt über einen Dachdurchbruch.
- B) Diese Abbildung zeigt die Ostseite des Mühlengebäudes mit dem exzentrisch der Wasserradachse liegenden Eingang. In der vertikalen Giebelschalung, an der ein Kammrad befestigt wurde, befindet sich eine ornamentale aus zwei Brettern herausgeschnittene Öffnung.
- C) Auf diesem Bild ist die Seitenansicht des Wasserrades mit den gerade eingestemmen Schaufeln zu sehen. Zum Schutz vor der Witterung wurde das Dach über das Mühlrad gezogen und mit Holzsäulen gestützt. Der Sockelbereich wurde mit Bachsteinen gemauert, eine vertikale Bretterschalung wurde als Spritzwasserschutz montiert.
- D) Hier ist die Vorderansicht des Wasserrades abgebildet. Die vier zweireihigen Wasserrad-Arme wurden durch die Radwelle geführt und verkeilt.

- D) Auf diesem Bild ist der Dachdurchbruch des Wasserzulaufs, dessen Gerinne mit einer Pfosten- konstruktion gezimmert wurde, erkennbar. Die Lastabnahme des 2-lagig gedeckten Bretterda- ches erfolgt über zwei aufeinanderliegende auskragende Fußpfetten und über zwei Holzsteher.

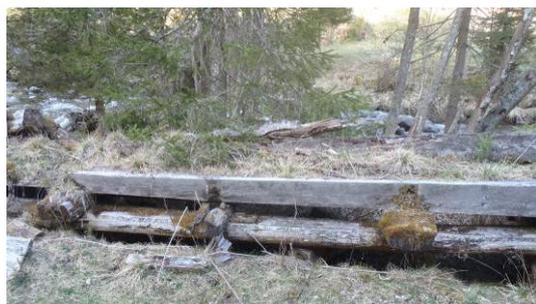
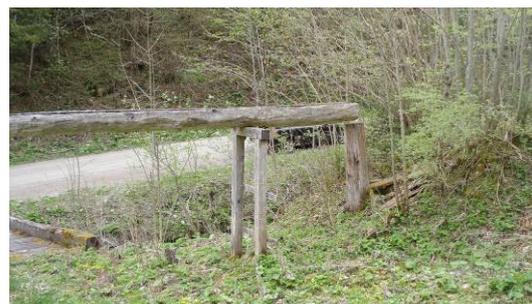
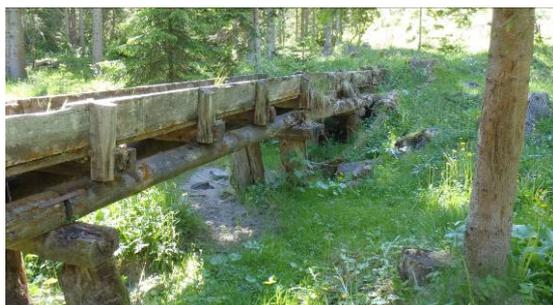
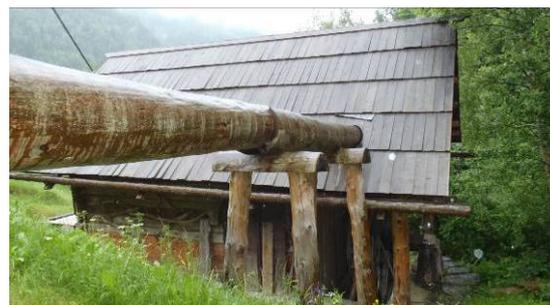
Abb. 188 Ist-Zustand der Wasserzuläufe. Von ruinös über sanierungsbedürftig bis rekonstruiert und funktionsfähig, Aufnahmen am 28.4.2012 (A), 3.5.2010 (B), 5.6.2010 (C) und 19.6.2010 (D)

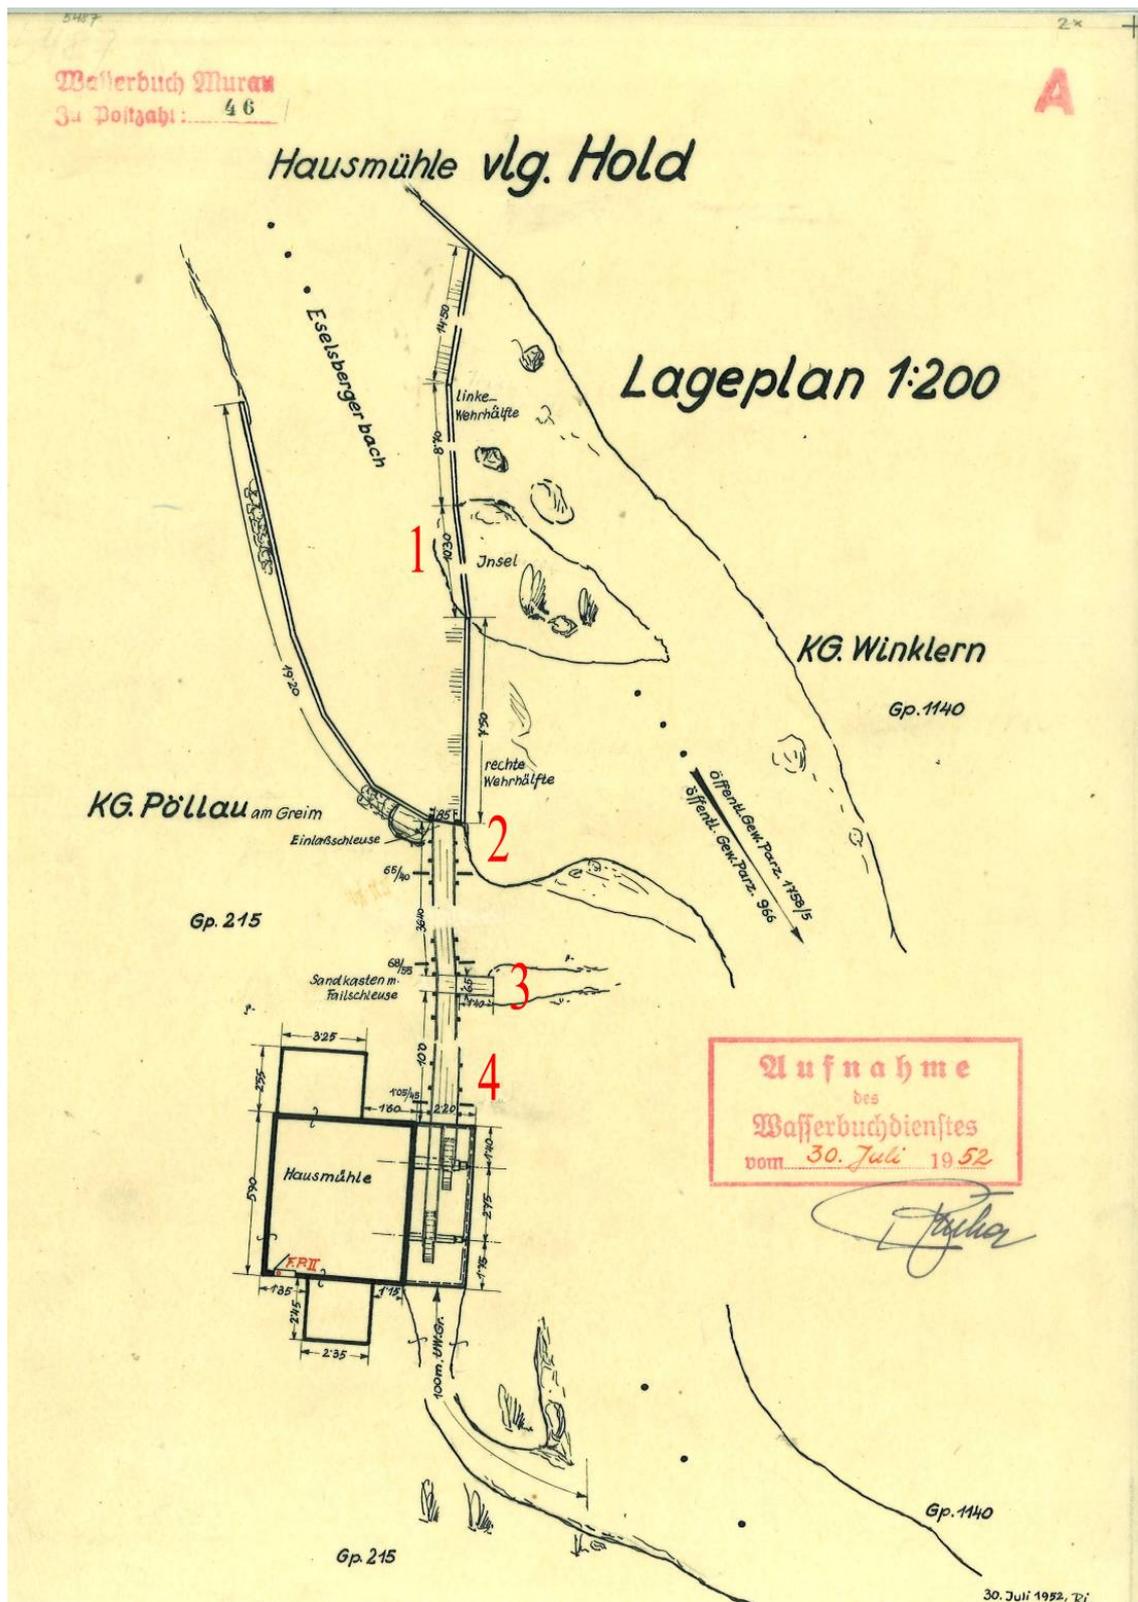
Abb. 190 Darstellung der Wasserzuleitung mit den einzelnen Komponenten wie Wehranlage (1), Wasser-Einlaufschleuse (2), Sandfang mit Fallschleuse (3), Zuleitung zum Wasserrad mit z.B. schwenkbarem Endstück (4)

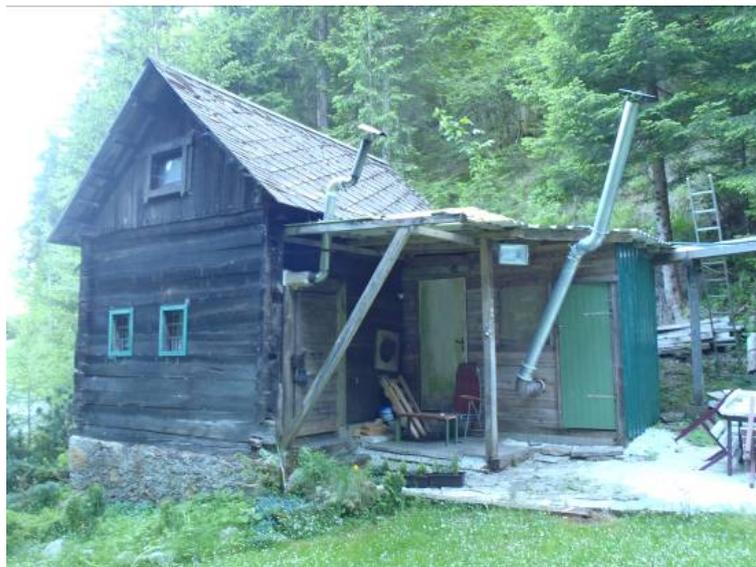
Abb. 192 Inhomogenes Erscheinungsbild durch Zubauten und Materialmischungen bei der Mühle  
vlg. Perschl (EM 13), Aufnahme am 8.6.2010

Grundsätzlich zeichnen die Mühlen im Bezirk Murau in der äußerlichen Erscheinung mehrheitlich ein homogenes Bild, da die Gebäudeform als kompakt und funktional bezeichnet werden kann. Nur wenige Anlagen wurden durch Um- oder Anbauten zu heterogenen Objekten, deren Sanierungen oder Adaptierungen sich nicht an das bauliche System der Mühlengebäude anpassen.

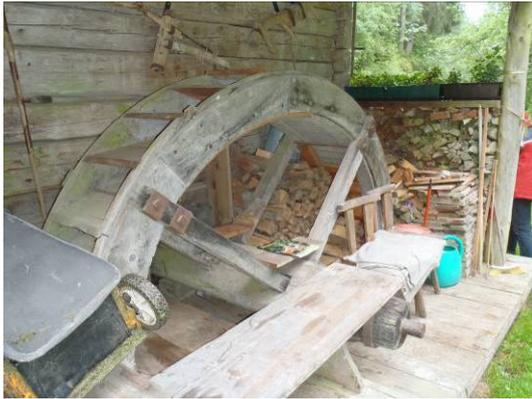
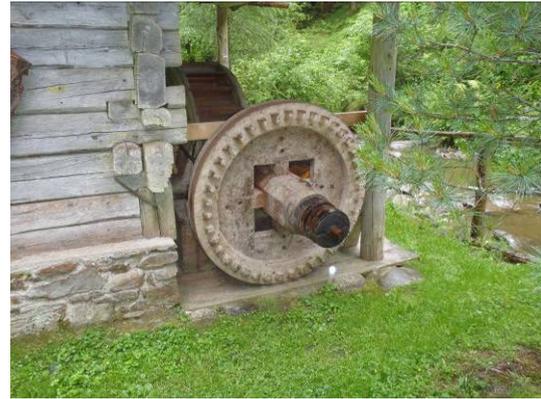
Abb. 193 Zu einer Freizeithütte umgestaltete Getreidemühle am Einachbach (EM 14). Wasserrad, Kammrad und Wellbaum als zusammenhängendes Element wurden hier getrennt und zur Schau gestellt, Aufnahmen am 19.6.2010

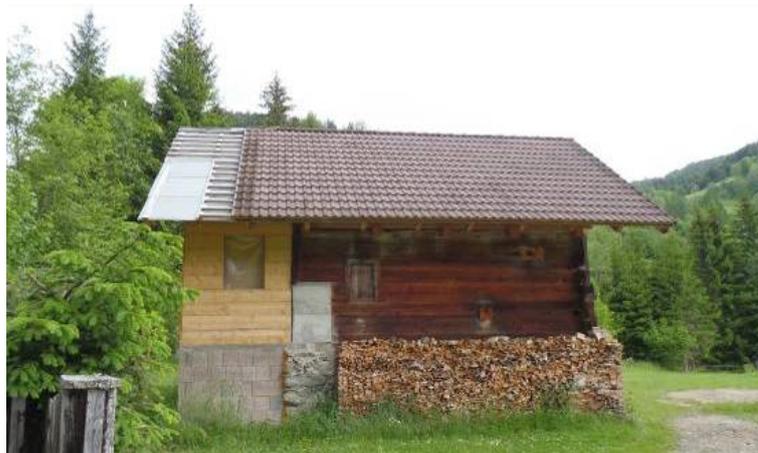
Abb. 194 Ehemalige Getreidemühle am Schöderbach. Vom ursprünglichen Gebäude blieben die Blockwand und Reste des Steinsockels erhalten, Aufnahme am 19.6.2010.

Bei Sanierungs- oder Adaptierungsmaßnahmen an den Mühlenbauten ist festzustellen, dass es häufig zum Einsatz neuer, handelsüblicher Baustoffe kommt. Faserzementbaustoffe für die Dachhaut, Montageschaum zur Füllung von Hohlräumen oder großflächig verbaute Betonschalsteine als Blockwandersatz werden von vielen Mühlenbesitzern bei der Bauerhaltung verwendet. Dies wiederum bedeutet, dass z.B. konstruktive Maßnahmen zur Gebäudeerhaltung aus dem baulichen System des Bestandes fallen, wodurch sich das ursprüngliche Erscheinungsbild verändert.

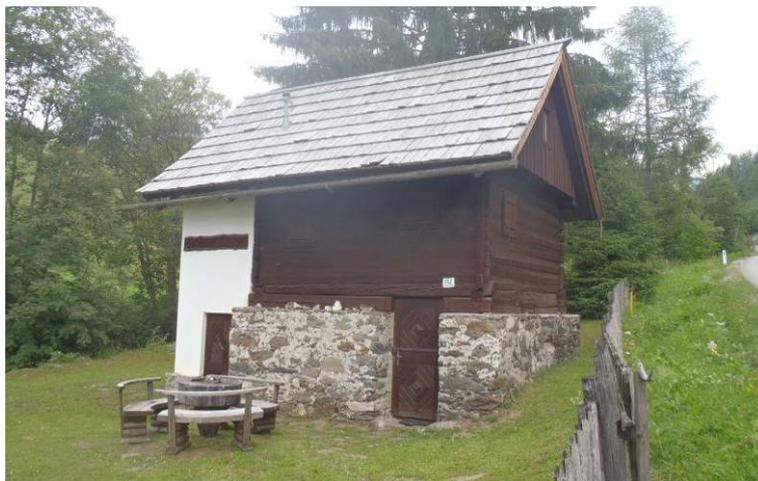
Abb.197 Beispiel einer für den Ferientourismus umgebauten ehemaligen Hausmühle am Schönbergbach, bei der die Sanierungs- und Adaptierungsmaßnahmen im System des Bestandes gehalten wurden, um das homogene Erscheinungsbild des Gebäudes zu erhalten, Aufnahme am 2.7.2012

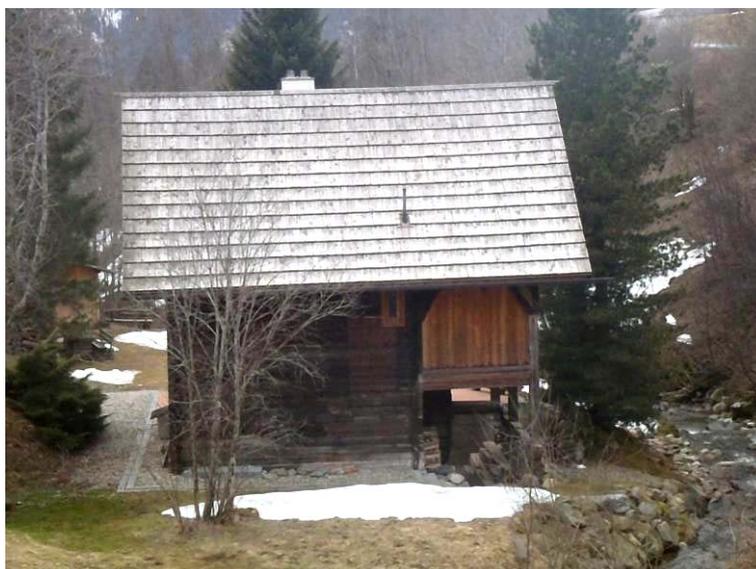
Abb. 198 Beispiel einer zu einem Ferienhaus umgebauten ehemaligen Getreidemühle am Allgaubach, bei der das Wasserrad erhalten wurde, Aufnahme am 12.4.2013
