# Hausmühlen in Murau

Analyse von Form, Funktion und Potenzial  
dezentralisierter Energiequellen am Bauernhof

Dissertation an der Technischen Universität Graz  
zur Erlangung des akademischen Grades  
Doktor der technischen Wissenschaften

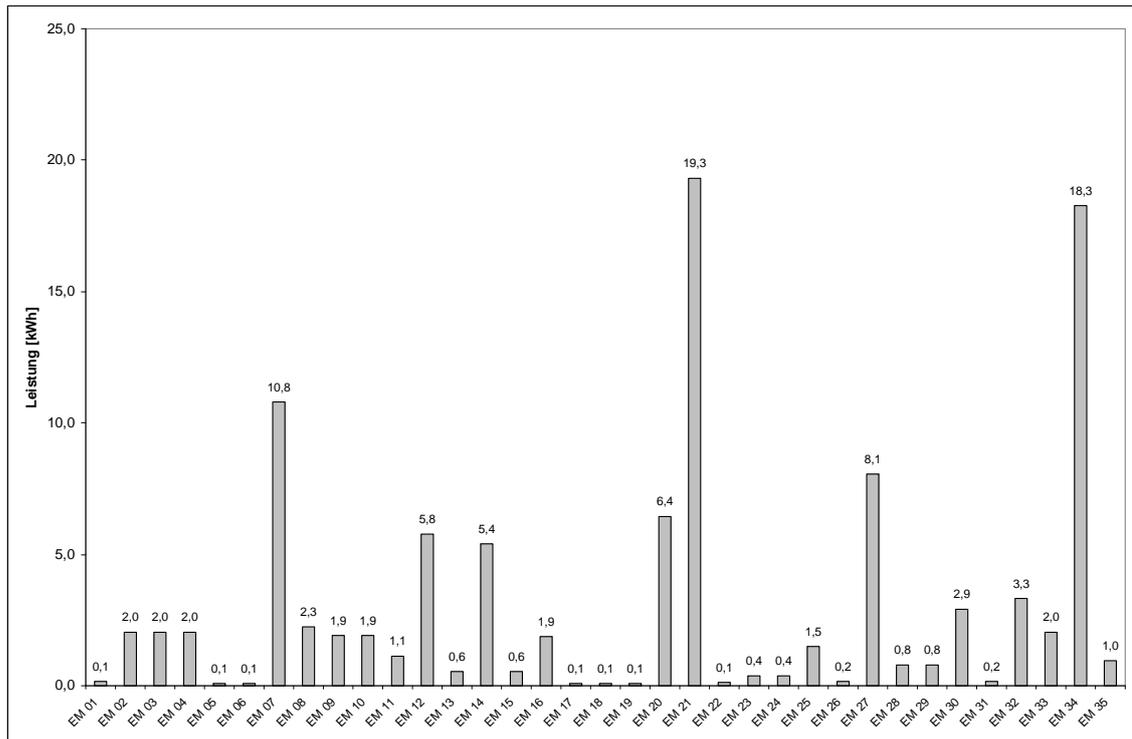
Abb. 200 Theoretische Leistung an den untersuchten Mühlenstandorten mit Hilfe der Standortmethode

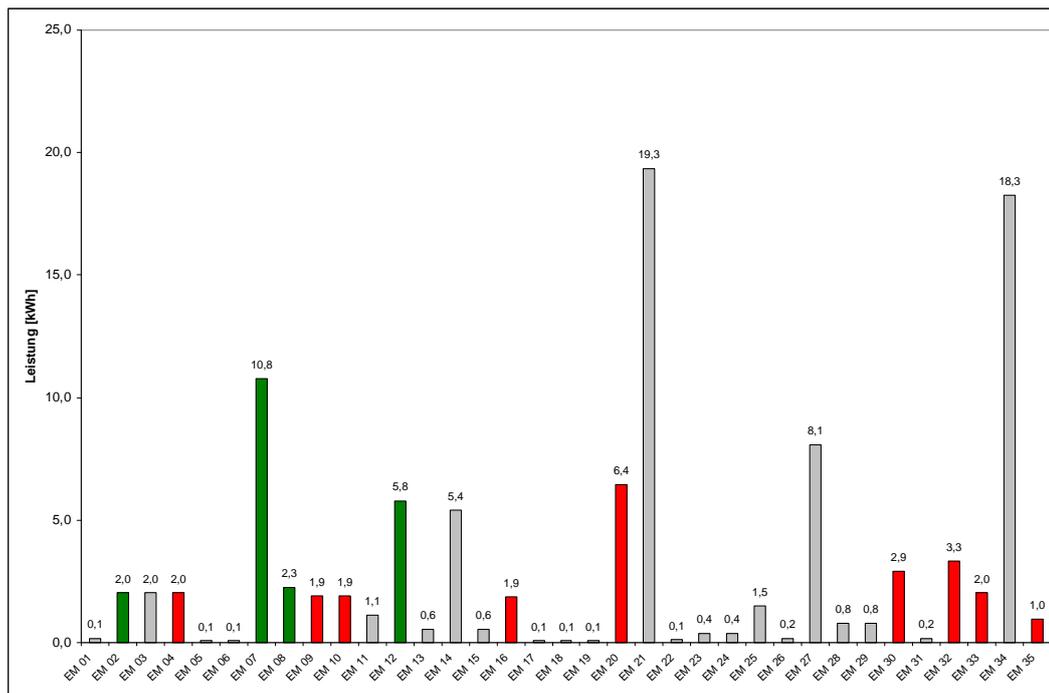
Abb. 203 Vergleich des hydrografischen Potenziales der für die Erzeugung von Elektrizität „geeigneten“ (rot), „mäßig geeigneten“ (grün) und „nicht geeigneten“ (grau) Mühlenstandorte<sup>242</sup>

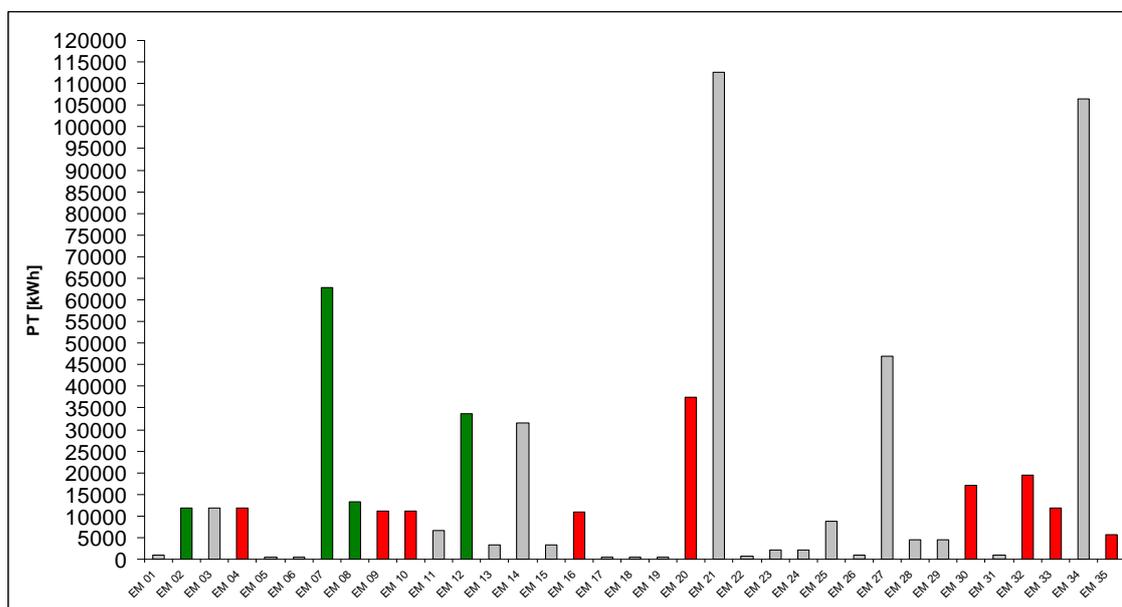
Abb. 204 Vergleich der jährlichen technischen Leistungsfähigkeit an den für die Erzeugung von Elektrizität „geeigneten“ (rot), „mäßig geeigneten“ (grün) und „nicht geeigneten“ (grau) Mühlenstandorten
