HISTORISCHE DACHWERKE BEURTEILUNG, REALITÄTSNAHE STATISCHE ANALYSE UND INSTANDSETZUNG

Andreas Meisel

Dissertation
Institut für Holzbau und Holztechnologie
Fakultät für Bauingenieurwissenschaften
Technische Universität Graz

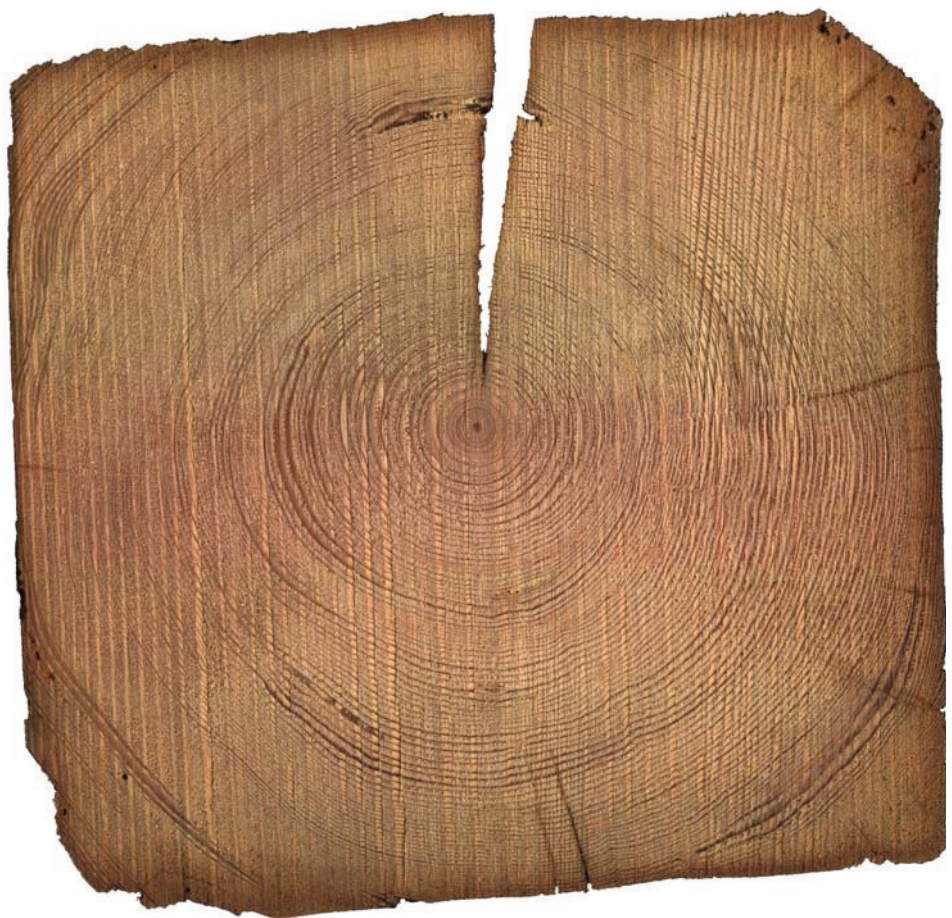
Bild 0.1 Historischer Sparrenquerschnitt.
Fig. 0.1 Cross section of a historic rafter.

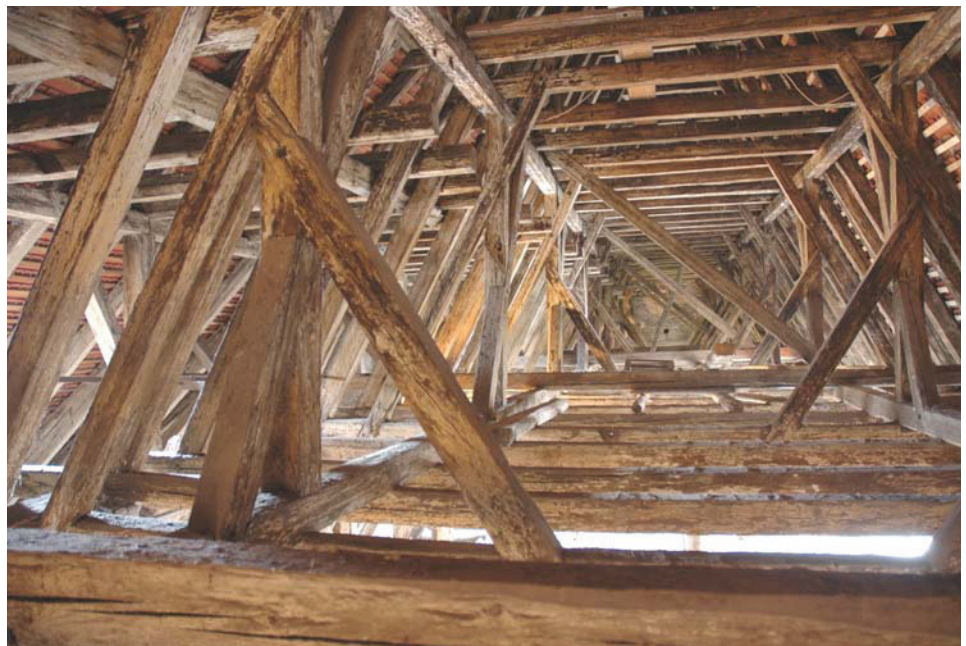
Bild 1.1 Ansicht des zweiten Stockwerks eines Dachwerks des Franziskanerklosters in Graz.
Fig. 1.1 View of the second floor in a roof structure of the Franciscan monastery in Graz.

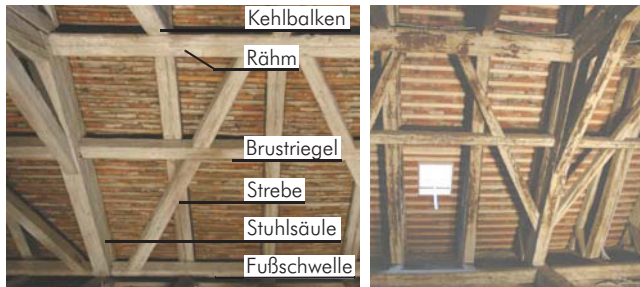
Bild 2.21 Bauteilbezeichnungen, Links: Stuhlwand mit Fußschwelle, Rechts: Stuhlwand ohne Fußschwelle.

Fig. 2.21 Notation of building components, Left: frame wall with sole plate, Right: frame wall without sole plate.

Bild 2.22). Eine typische Stuhlwand besteht aus Fußschwelle (oder Stuhlschwelle), Brustriegel, Rähm, Stuhlsäulen und Streben und/oder Fuß-/Kopfbändern und/oder Steigbändern (siehe Bild 2.21). Um den Anschluss der Verbandsstäbe in liegenden Stuhlwänden geometrisch zu erleichtern, wurden oft fünfeckig behauene Fußschwellen und Rähme verwendet. In einzelnen Fällen bestehen liegende Stuhlwände auch nur aus Stuhlsäulen, Rähm und Verstrebrungen. (vgl. BINDING U. ROGGATZ (1990), CASTON (1998), HOFFSUMMER U. A. (2009), HOLZER U. KÖCK (2008), OSTENDORF (1908))

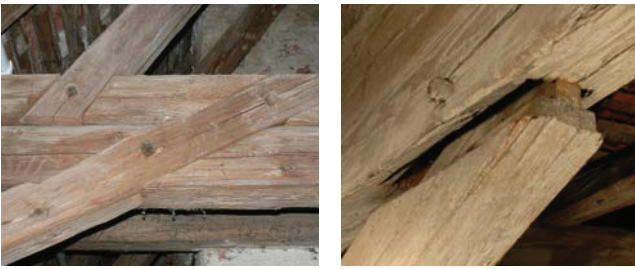
Bild 2.31 Anschluss der Kopfbänder in liegenden Stühlen, Links: geblattet, Rechts: gezapft.

Fig. 2.31 Connection of the Struts in trapezoidal portal frames, Left: scarf joint, Right: tenon joint.

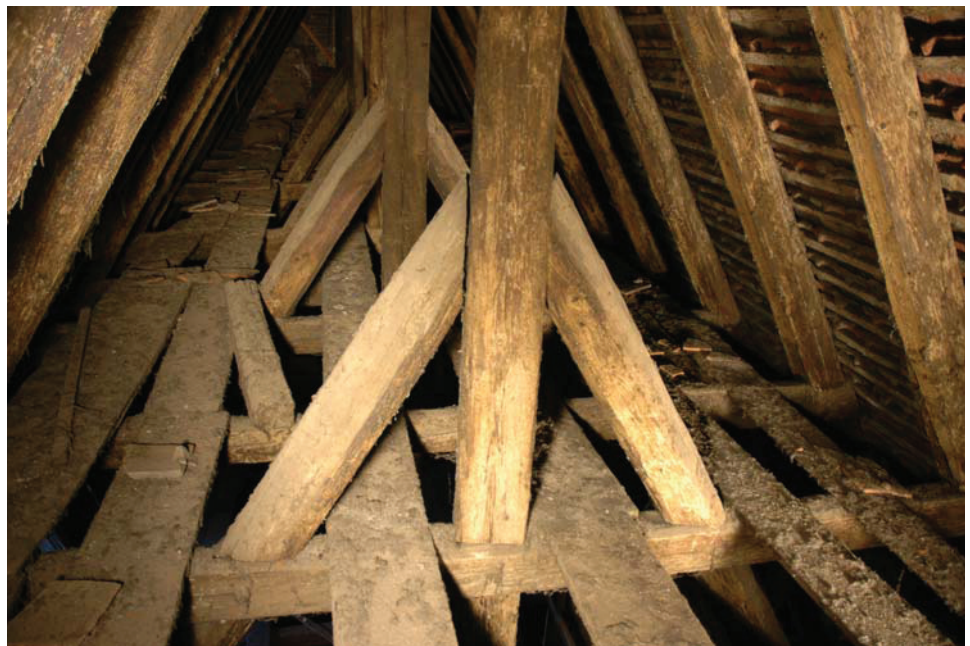
Bild 3.1 Firstbereich im Dachwerk der Franziskanerkirche von Graz.

Fig. 3.1 Ridge area in the roof structure of the Franciscan church in Graz.

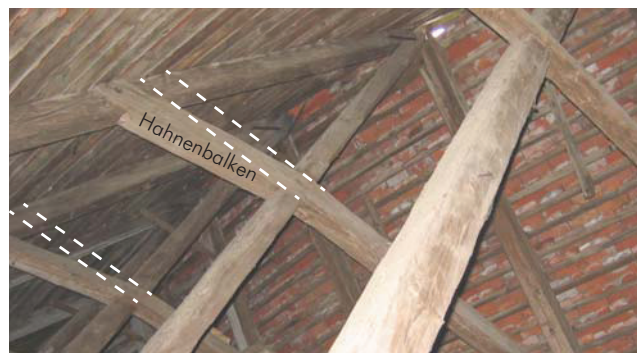
Bild 3.4 Biegebruch der Hahnenbalken infolge ungleichmäßiger Fundamentsetzungen (Schloss Hainfeld).

Fig. 3.4 Bending failure of the collar beam as a result of uneven foundation settlements (Schloss Hainfeld).

- nicht fachgerechte Instandsetzungen und/oder Tragwerksveränderungen
- mangelhafte bis fehlende Aussteifungsverbände
- Überbeanspruchung von Verbindungen und/oder Stäben
- fehlende konstruktive Lagesicherung
- Folgeschäden, beispielsweise aus ungleichmäßigen Fundamentsetzungen (siehe Bild 3.4)
- etc.

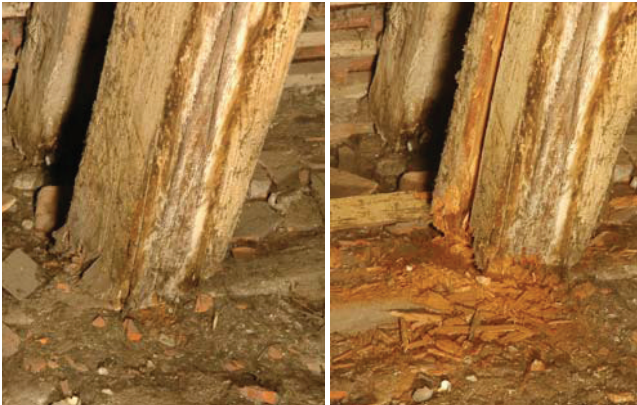
Bild 3.5 Links: Ansicht vor der Klopfprobe, Rechts: danach.
Fig. 3.5 Left: view before knocking test, Right: afterwards.

Klopfprobe werden die statisch wirksamen Hölzer mit einem Zimmermannshammer (idealerweise mit glatter Bahn) angeschlagen. Nichttragende Stäbe oder Verbindungen sowie oberflächliche Schäden können damit rasch eruiert werden. Im unmittelbaren Bereich von Verbindungen, insbesondere an den typischen Schwachstellen, wird auch vereinzelt die Spitze des Zimmermannshammers eingesetzt. Lokale Holzzerstörungen können damit detektiert und durch Bearbeitung mit der Hammerspitze ihr Umfang ermittelt werden (siehe Bild 3.5).

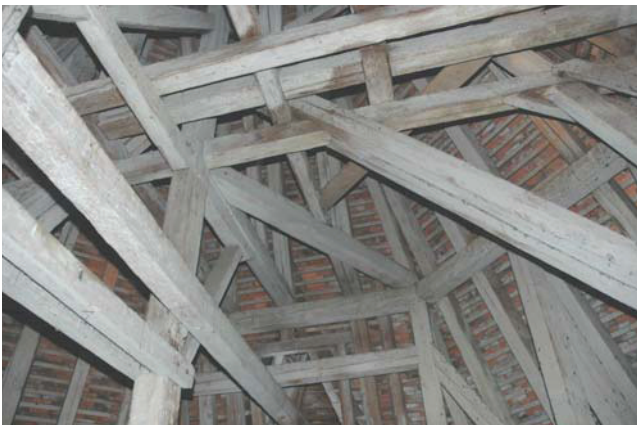
Bild 3.10 Statisch hochgradig unbestimmtes Dachwerk über der Apsis des Doms in Graz.

Fig. 3.10 Statically highly indeterminate roof structure above the apsis of the dome in Graz.

Mit dem Grad der statischen Unbestimmtheit wird sowohl die äußere als auch die innere Unbestimmtheit eines Tragwerks verstanden. Zahlreiche historische Dachtragwerke sind hochgradig statisch unbestimmt (siehe Bild 3.10) und tragen ausgeprägt räumlich ab. Einzelne Schäden bzw. Mängel führen daher in der Regel nicht zum Globalversagen. Statisch bestimmte oder nahezu bestimmte Tragwerke (z. B. einfache Sparren- und Kehlbalkendächer, zahlreiche Pfettendächer) haben diese Fähigkeit der Lastumlagerung nicht bzw. nur aufgrund des Tragvermögens der Dachlatung (vgl. MEISEL U. A. (2010A)).

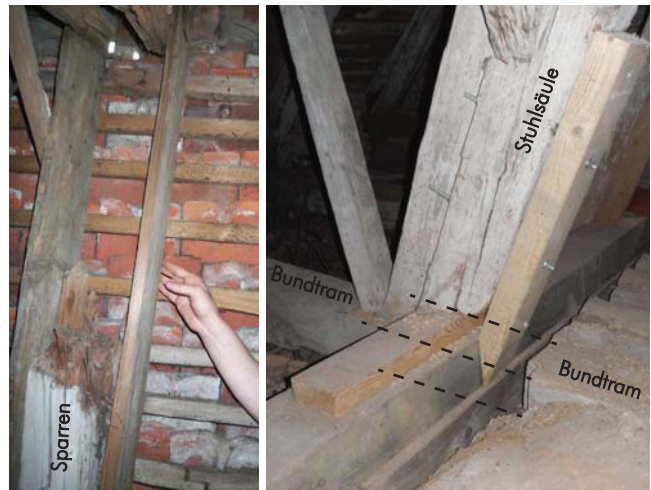
Bild 3.11 Nicht fachgerechte Instandsetzungen.

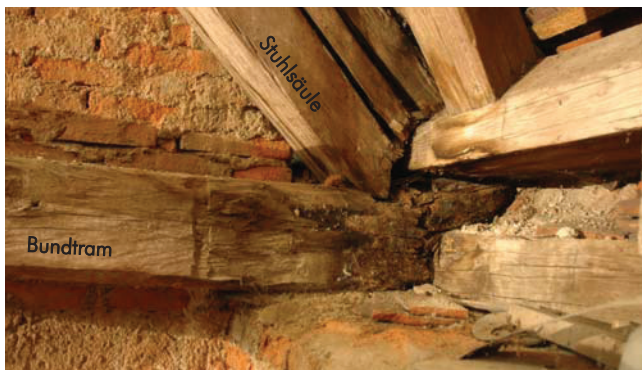
Bild 3.14 Versagter Stuhlsäulenfußpunkt.
Fig. 3.14 Failure of a frame column base.

Infolge von mechanischer Überbelastung (Bild 3.15) oder durch Holzzerstörung (siehe Bild 3.14) versagte Verbindungen und/oder Stäbe sind in der Regel ein Indiz für eine geringe Tragsicherheit. Es muss festgestellt werden, ob die geschädigten Stäbe und/oder Verbindungen auf das Gesamttragverhalten eine wesentliche Auswirkung haben. Hierfür sind je nach Komplexität des vorliegenden statischen Systems entweder qualitative Analysen des Kraftflusses ausreichend oder erste statische Analysen erforderlich. Ob Stäbe oder Verbindungen wesentlichen Einfluss auf das Gesamttragverhalten haben, hängt von den betroffenen Bauteilen und vom Grad der statischen Unbestimmtheit des Tragwerks ab.

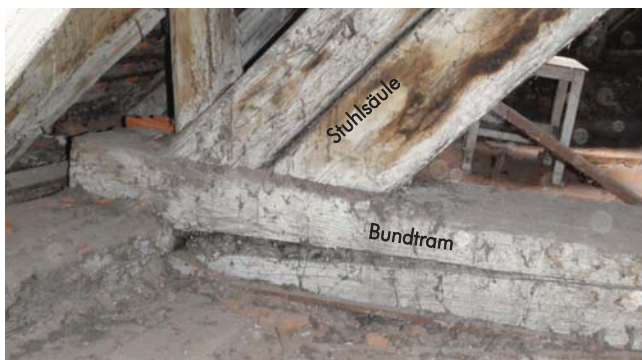
Bild 3.15 Querzugversagen des Bundtrams.
Fig. 3.15 Failure of tie-beam due to stresses perpendicular to grain.

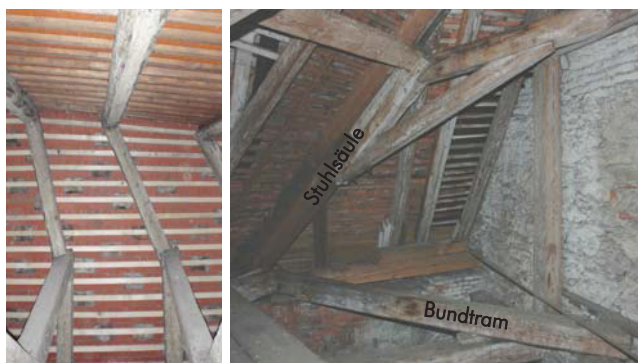
Bild 3.16 Links: Firstbereich ohne Aussteifung in Firstrichtung, Rechts: Kehlbalkendach mit einfach liegendem Stuhl (mit nicht fachgerechter Instandsetzung).

Fig. 3.16 Left: ridge area without bracing in the direction of the ridge, Right: collar beam roof with asymmetric trapezoidal portal frame (with incompetent repair).

In Einzelfällen liegen auch Fehlkonstruktionen vor, oder es fehlen statisch wesentliche Bauteile oder Verbindungen (siehe Bild 3.16). Fehlkonstruktionen sind beispielsweise Kehl-balkendächer mit liegendem Stuhl, die im Walmbereich „um die Ecke gedacht“ wurden, sowie Kehl-balkendächer mit unvollständigen (weil z. B. halben) liegenden Stühlen, wie sie in Pultdächern manchmal anzutreffen sind. Die Beurteilung, ob eine Fehlkonstruktion vorliegt, sollte nur dann getroffen werden, wenn es infolge dessen bereits zu großen Verformungen und/oder Versagen gekommen ist bzw. wenn bereits Notabstützungen (keine fachgerechten Instandsetzungen) vorliegen (siehe Bild 3.16).

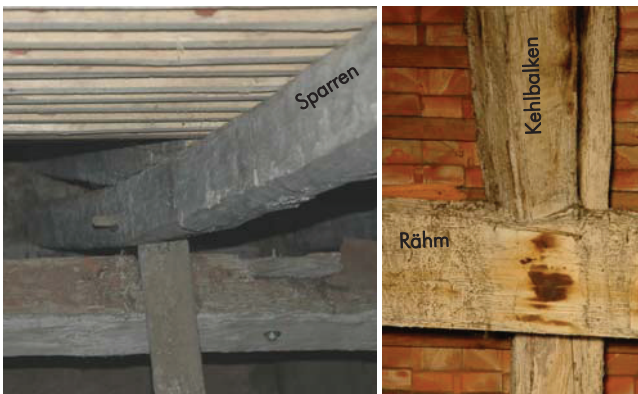
Bild 3.17 Links: Verformung des Sparrens infolge eines asymmetrischen Stuhls, Rechts: Verdrehung eines Kehlbalkens infolge von Schrägfasrigkeit in Kombination mit Schwindvorgängen.

Fig. 3.17 Left: deformations of rafters due to asymmetric principal frame, Right: twisting of the collar beam due to slope of grain in combination with shrinking.

Diese liegen vor, wenn statisch wesentliche Stäbe und/oder das gesamte Tragwerk deutlich sichtbar verformt sind (siehe Bild 3.17) und/oder zahlreiche Anschlüsse klaffen. Die Verformungen (oder Klaffungen) können nicht mehr durch die Anatomie des Holzes (z. B. Quell- und Schwindvorgänge in Kombination mit Schrägfasrigkeiten) erklärt werden (siehe Bild 3.17 rechts). Wenn sich die Verbindungen statisch wesentlicher Stäbe infolge der Anatomie des Holzes jedoch gelöst haben, ist ebenfalls ein halber Punkt zu vergeben.

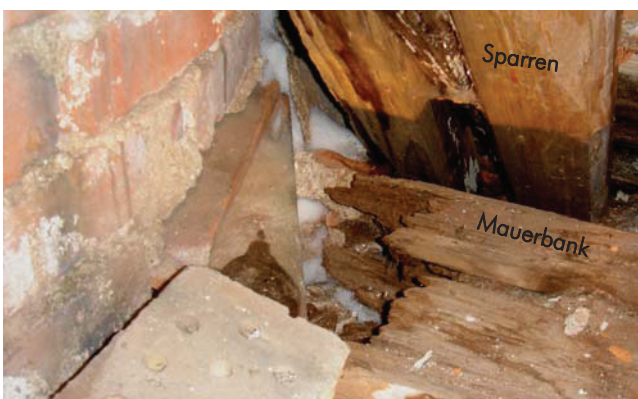
Bild 3.18 Flugschnee im Traufbereich (vgl. BUCHHÄUSL (2010)).

Fig. 3.18 Fine snow in the eaves area (see BUCHHÄUSL (2010)).

- weiterhin mit einem erhöhten Feuchtezutritt zu den tragenden Hölzern zu rechnen ist (siehe Bild 3.18) und/oder
- die Bauhölzer stark verschmutzt sind (siehe Bild 3.19) und das Wiederaustrocknen der Hölzer verlangsamt ist. Somit liegt eine größere Wahrscheinlichkeit für weitere Schädigungen vor.
- aus anderen Gründen eine Verschlechterung des Zustandes zu erwarten ist.

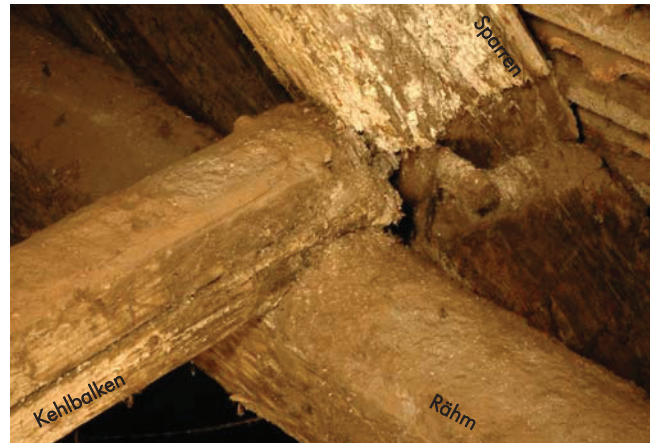
Bild 3.19 Verschmutzung der Bauhölzer.

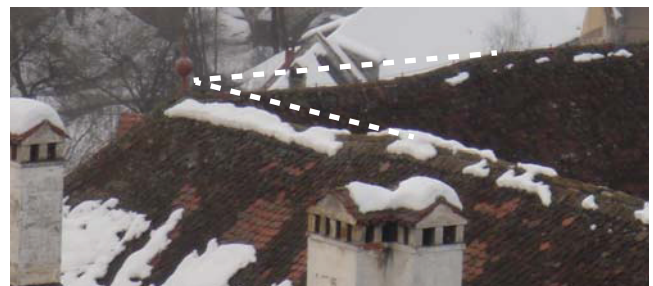
Bild 3.20 „Abgesoffener“ First im Bereich einer Dachverschneidung (vgl. BUCHHÄUSL (2010)).

Fig. 3.20 Damaged ridge in the area of the intersection of roof surfaces (see BUCHHÄUSL (2010)).

Dachverschneidungen (Ichsen, Grate, Walme) sind häufig Problembereiche in historischen Dachwerken, da hier konstruktive Mängel und Schäden oftmals gleichzeitig und gehäuft auftreten (siehe Bild 3.20). Die in diesen Bereichen ebenfalls ganz wesentlich zur tatsächlichen Lastabtragung beitragende Dachlattung kann im Punkteschema berücksichtigt werden (vgl. MEISEL U. A. (2010A)).

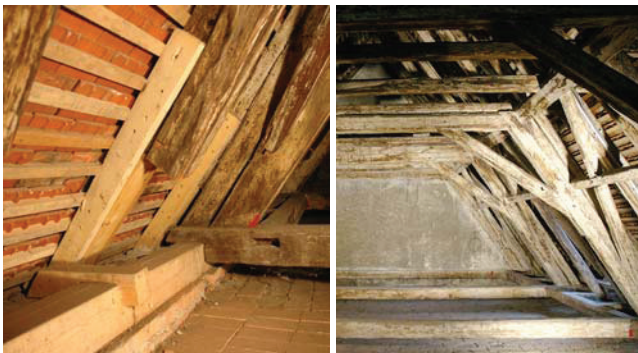
Bild 3.23 Voll- und Leergespärre sowie Detailpunkte.

Fig. 3.23 Principal and filling frame as well as details.

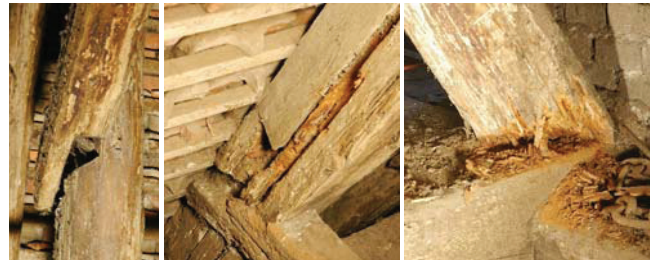
Bild 3.24 Voll- und Leergespärre sowie Detailpunkte.

Fig. 3.24 Principal and filling frame as well as details.

Von 1515 bis 1519 wurden die Gewölbe eingebaut und zu diesem Zweck alle Bundtrame und Hängesäulen gekappt (siehe Bild 3.24, rot dargestellt). Als Ersatz wurden die Hängesäulen auf das Gewölbe abgestellt und drei stehende Stuhlwände (grün) eingebaut.

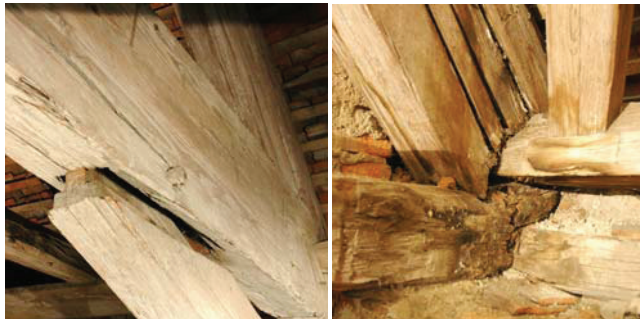
Bild 3.25 Voll- und Leergespärre sowie Detailpunkte.

Fig. 3.25 Principal and filling frame as well as details.

Die Hängesäulen wurden nachträglich auf die mittlere Pfeilerwand des obersten Geschoßes aufgekeilt.

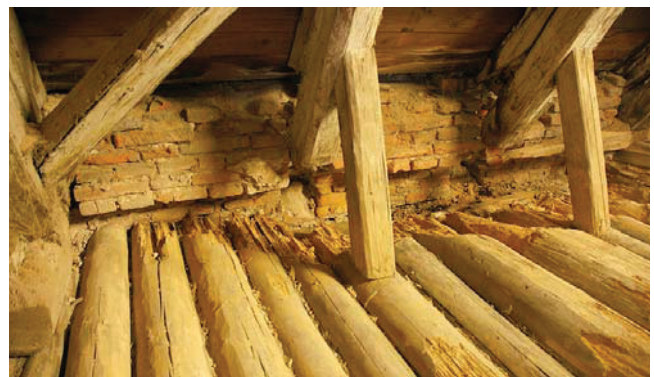
Bild 3.26 Voll- und Leergespärre sowie Detailpunkte (nach Entfernung der Beschüttung).

Fig. 3.26 Principal and filling frame as well as details after removal of fillings.

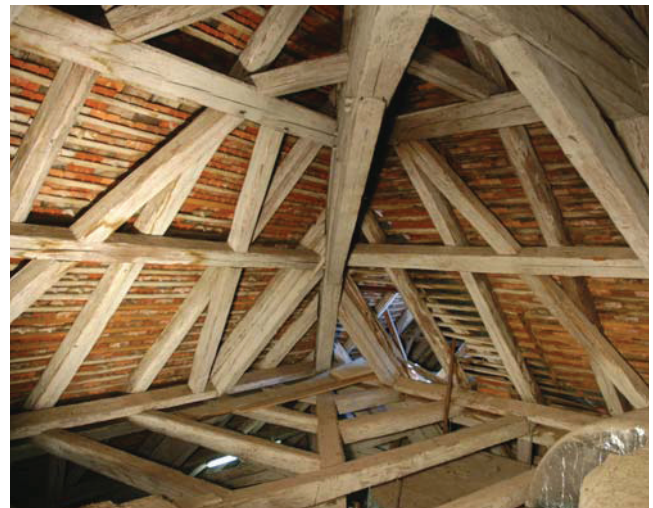
Bild 4A.2 Kehlbalkendach mit liegenden Stühlen, Aufnahme aus dem zweiten Stockwerk im Walmbereich (Alte Universität Graz).

Fig. 4A.2 Collar beam roof structure with trapezoidal portal frames, picture from the second floor in the edge area (Old University Graz).

Soll eine realitätsnahe statische Analyse als Basis einer bestandsschonenden Instandsetzung durchgeführt werden, ist der Ingenieur mit zahlreichen ungewohnten Problemstellungen konfrontiert. Beispielsweise kann die Tragwirkung eines historischen Dachtragwerks oftmals nur schwer visuell nachvollzogen werden (siehe Bild 4A.2). Im Gegensatz zu Ingenieurholzbauten sind häufig viele unterschiedliche Modelle denkbar und deren Ergebnisse können erheblich voneinander abweichen. Gleichzeitig ist die Verifizierung der Ergebnisse der Analysen aufwendig bis unmöglich.

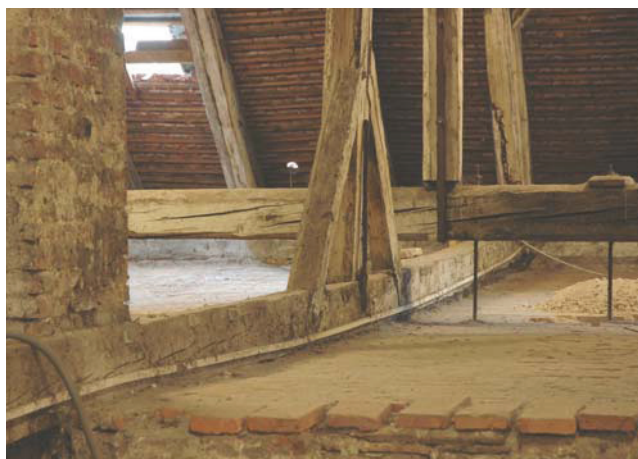
Bild 4A.6 Große Biegeverformung eines Bundtrams.
Fig. 4A.6 Big deformation due to bending of a tie-beam.

- Übereinstimmung mit den tatsächlich vorliegenden Verformungen (z. B. siehe Bild 4A.6), lokalen Verbindungsdeformationen bzw. Klaffungen und Kräften (letztere sind nur begrenzt messbar, vgl. GÖRLACHER U. A. (1991) und siehe Kapitel 4A.6.1.3)
- qualitativ nachvollziehbare Schnittkräfte und Verformungen
- keine unrealistisch hohen Ausnutzungsgrade (deutlich über 3) von Stäben und/oder Verbindungen, welche im Bestand keine Überbeanspruchungen anzeigen

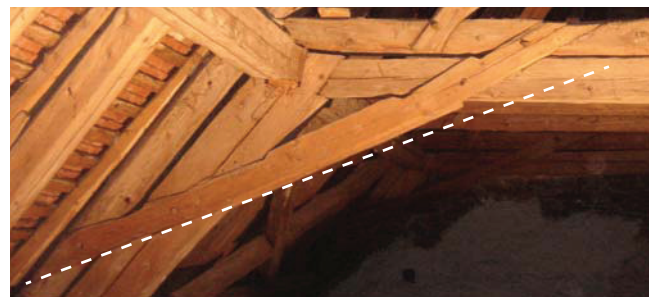
Bild 4A.10 Biegung eines eingeblatteten Kopfbandes (BUCHHÄUSL (2010)).

Fig. 4A.10 Bending of a strut with scarfs (BUCHHÄUSL (2010)).

In der Regel werden zimmermannsmäßige Verbindungen gelenkig modelliert (vgl. z. B. STEINHARDT U. MÖHLER (1956), TROCHE (1958), BLASS U. A. (1996), Zapfenverbindung in DRDÁCKÝ U. A. (1999)). Einzelne Beispiele aus der Praxis zeigen jedoch, dass Verbindungen existieren, die eine nachgiebige Einspannung der betreffenden Stäbe bewirken können. Insbesondere bei präzise hergestellten, langen Weißschwanzverbindungen (siehe Bild 4A.10) ist die Berücksichtigung einer nachgiebigen Einspannung gerechtfertigt. In der Literatur wurden bisher in FOUAD U. A. (2010) ein Wert von 100 kNm/rad für die Drehfedersteifigkeit von Zapfenverbindungen angegeben. Die wissenschaftlichen Grundlagen hierzu wurden noch nicht publiziert. Weitere wissenschaftliche Untersuchungen zu diesem Thema sind DESCAMPS (2012), DRDÁCKÝ U. A. (1999), FEIO (2005) und WALD U. A. (2000) zu entnehmen.

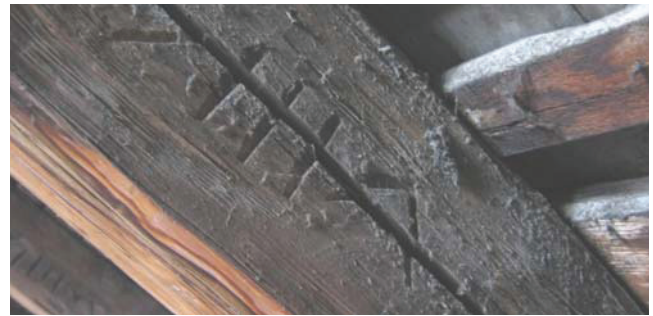
Bild 4A.17 Abbundzeichen an einem Sparren.
Fig. 4A.17 Joining marks at a rafter.

Die Bauhölzer in einem historischen Dachwerk wurden – von Altholzverwendung abgesehen – oft saftfrisch oder bestenfalls halbtrocken verzimmert (z. B. vgl. BLASS U. A. (1995), FOUAD U. A. (2010), HÜBNER (2000), MEISEL (2009)). Abundzeichen, welche durch später aufgetretene Schwindrisse geteilt sind, können diese Annahme belegen (siehe

Bild 4A.17). Die Festigkeiten und Steifigkeiten von Holz sinken mit zunehmender relativer Holzfeuchte. Gleichzeitig nehmen die Kriecheigenschaften bei steigenden Holzfeuchtigkeiten zu. Beide Effekte treten im Besonderen bei Beanspruchung quer zur Faser auf. (vgl. MOORKAMP (2002), RAUTENSTRAUCH (1989))

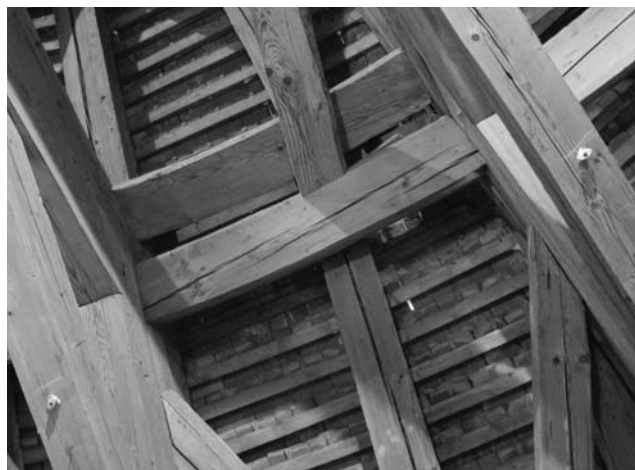
Bild 4A.26 Gekrümmt ausgesägte Rähm und Schwelle im Bereich der Apsis der Marienkirche Fürstenfeld.

Fig. 4A.26 Curved sawn collar plate and lower plate in the area of the Apsis of St. Mary's Church Fürstenfeld.

Im Falle eines Walms wurde das Grundsystem des liegenden Stuhls oftmals weitgehend beibehalten und „um die Ecke gedacht“ (siehe Bild 4A.27). Die horizontalen Abtriebskomponenten der Normalkräfte in den Sparren und Stuhlsäulen der Walmdachfläche(n) müssen in den Satteldachflächen abgetragen werden. Immer wenn an einem Ende eines Satteldaches ein oder mehrere Walmdachflächen anschließen (siehe Bild 4A.27), ist mit einer Schrägstellung der Regelgespärre in Firstrichtung zu rechnen (siehe Bild 4A.29). Bei Kirchen treten im Bereich der Apsis häufig mehrere Walmdachflächen auf. Aus geometrischen Gründen sind hier auch gekrümmt gesägte Rähme und Schwellen anzutreffen (siehe Bild 4A.26).

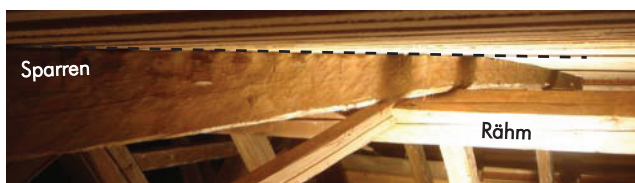
Bild 4A.28 Kehlbalke ndach mit asymmetrischem liegendem Stuhl und erheblicher Verformung nach links (vgl. BUCHHÄUSL (2010)).

Fig. 4A.28 Collar beam roof with asymmetric trapezoidal portal frame and deformation to left (see BUCHHÄUSL (2010)).

- im Grundriss asymmetrisch angeordnete Mittelmauern, welche zur Lastabtragung genutzt werden sollten
- die Ausbildung eines einseitigen Dachvorstands (Bild 4A.28).
- die Ausbildung eines Daches mit Walm (siehe Bild 4A.27)
- die Ausbildung eines Pultdaches oder Anschleppdaches

In allen genannten Gründen entspricht der Stuhl keiner Stützlinie für symmetrische Belastungen (siehe Bild 4A.27). Da die Zugverbindungen nur eine geringe Steifigkeit und Tragfähigkeit aufweisen, liegen häufig erhebliche Systemverformungen, manchmal auch Schäden vor (siehe Bild 4A.28).

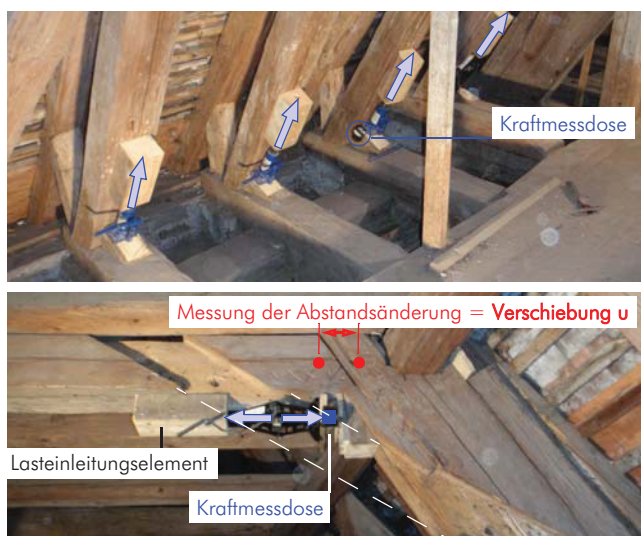
Bild 4A.36 Prüfungsaufbauten, Oben: an Sparrenfüßen, Unten: an einem Spannriegel (vgl. ZEHETGRUBER (2010)).

Fig. 4A.36 Test configurations, Above: at rafter bases, Bottom: at a straining beam (see ZEHETGRUBER (2010)).

Alternativ ist an einzelnen Knotenpunkten die Messung von Drucknormalkräften möglich. Hierzu wird ein Bauteil mittels Hydraulikzylindern und Lasteinleitungselementen mindestens so weit angehoben, bis die gesamte Kraft vom Zylinder übernommen wird. Die auftretenden Normalkräfte werden mit einer zwischen Hydraulikzylinder und Lasteinleitungselement eingebauten Druckmessdose aufgezeichnet (siehe Bild 4A.36).

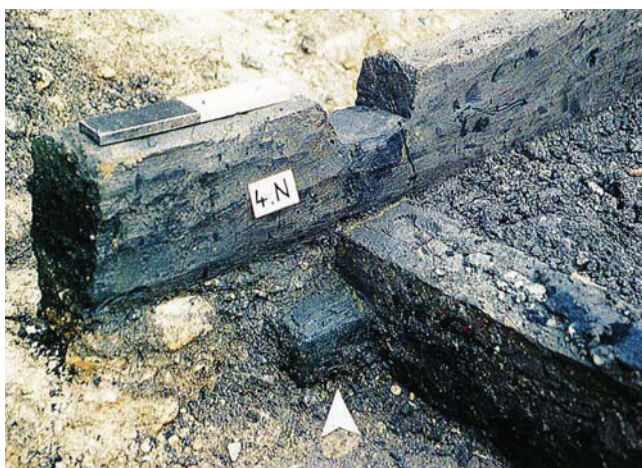
Bild 4B.3 Eckverkämmung eines etwa 7.000 Jahre alten Brunnenkastens, KOSCHIK (1997 S. 66).

Fig. 4B.3 Noched corner of a 7,000-year-old well chest, KOSCHIK (1997 p. 66).

Alle Grundtypen der europäischen zimmermannsmäßigen Verbindungen waren bereits um 3000 v. Chr. bekannt und in Verwendung (vgl. GERNER (2000 S. 17)). Unter Luftabschluss können Holzbauteile unbeschadet mehrere Jahrtausende überdauern. Die Eckverkämmungen von Brunnen aus der Jungsteinzeit zählen zu den frühesten erhaltenen Beispielen von „nicht natürlichen Verbindungen“ (vgl. WEINER (1998), KOSCHIK (1997), siehe Bild 4B.3). Aufgrund der Vergänglichkeit des organischen Baustoffes Holz ist die Befundlage jedoch lückenhaft.

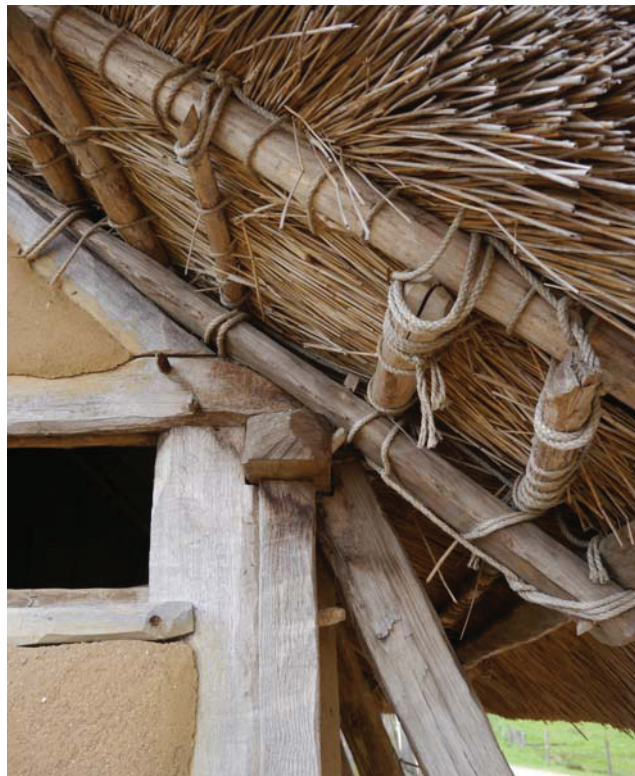
Bild 4B.4 Dachfußdetail aus dem Vikingermuseum Haithabu. Fig. 4B.4 Roof base detail from the Viking Museum Haithabu.

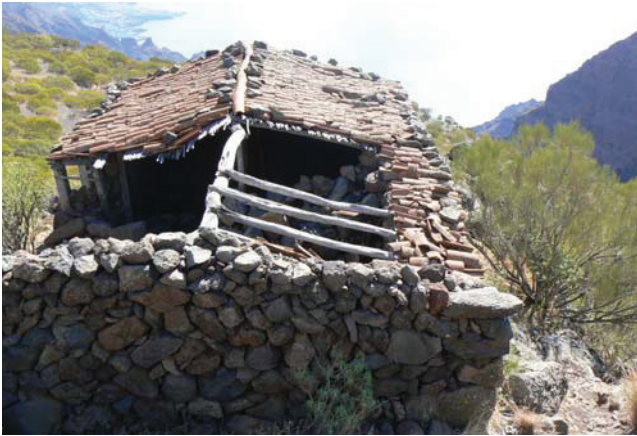
Bild 4B.5 Ansicht einer Finca auf Teneriffa mit Pfettendach.
Fig. 4B.5 View of a finca in Teneriffa with purlin roof structure.

Am Beispiel einer archaischen *Finca* auf Teneriffa wird abschließend gezeigt, welche Verbindungen mindestens für ein einfaches Pfettendach erforderlich sind. Das Gebäude besteht aus trocken – ohne Mörtel – vermauerten Feldsteinen und einem Dachwerk aus Holz mit Mönch- und Nonnenziegeldeckung (siehe Bild 4B.5). Die Firstpfette und die Sparren wurden soweit möglich unmittelbar auf das Mauerwerk aufgelegt.

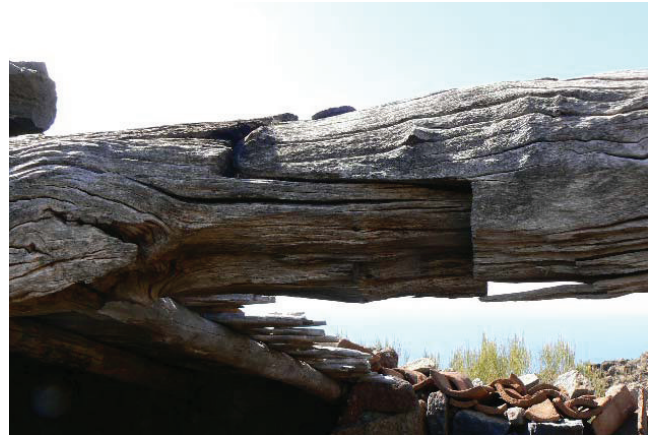
Bild 4B.7 Stoß der Firstpfette mit einem geraden Blatt.
Fig. 4B.7 Butt of the ridge purlin with a scraf joint.

Die Sparren wurden zum Teil ohne Kerbe auf die Firstpfette aufgelagert. Etwa in Gebäudemitte wurde eine Stütze angeordnet und die Firstpfette über eine Astgabel unterstützt (siehe Bild 4B.6). Nahe der Stütze wurde die Firstpfette zudem gestoßen (siehe Bild 4B.7).

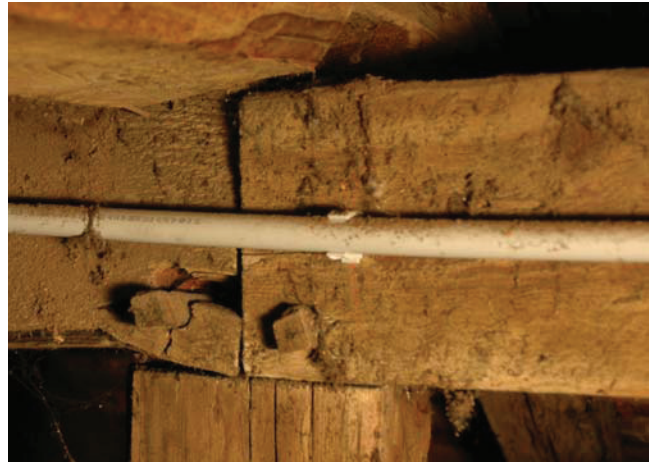
Bild 4B.10 Stumpfer Stoß eines Rähms (Färbergasse 11, Graz).
Fig. 4B.10 Butt joint of a collar plate (Färbergasse 11, Graz).

In Dachwerken sind häufig stumpfe Stöße an Mauerbänken und Rähmen anzutreffen (siehe Bild 4B.10).

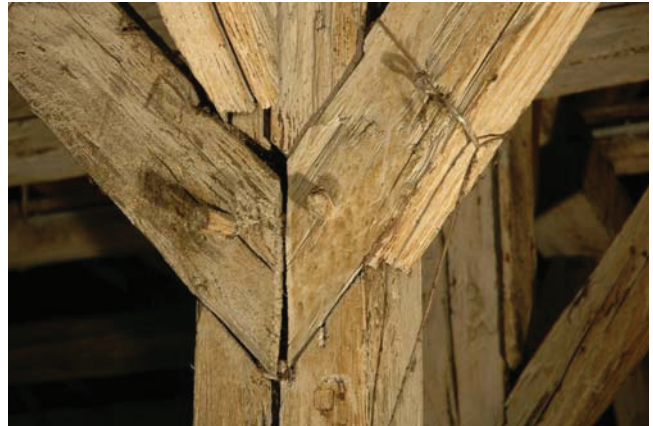
Bild 4B.11 Weißschwänze an einer Stuhlsäule (Palais Herberstein, Graz).
Fig. 4B.11 Dovetail lap joint at a post (Palais Herberstein, Graz).

In Dachwerken sind insbesondere Längsblätter und einseitige Schwalbenschwanz-Querblätter (sogenannte Weißschwänze, siehe Bild 4B.11) anzutreffen.

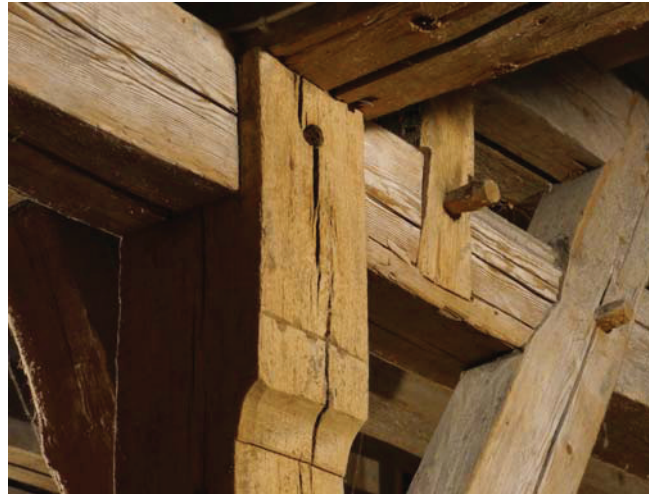
Bild 4B.13 Einhalsung des Spannriegels (Münster in Ingolstadt).
Fig. 4B.13 Fork joint of the straining beam (Münster in Ingolstadt).

In Dachwerken kommen Einhalsungen häufig an Hänge- und Stuhlsäulen (siehe Bild 4B.13) vor.

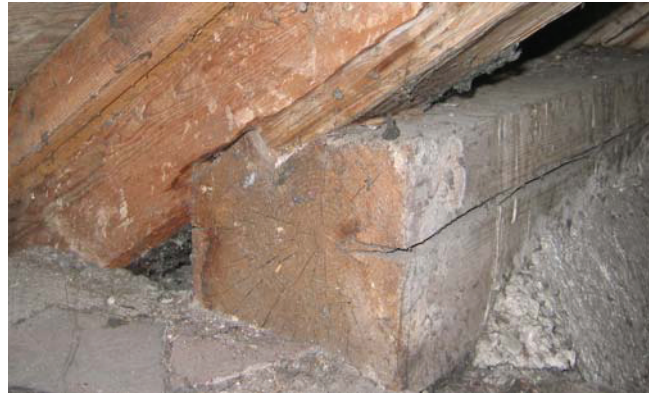
Bild 4B.15 Gaißfuß an einer Fußpfette (Rechbauerstr. 12, Graz).

Fig. 4B.15 Birdsmouth joint at a wall purlin (Rechbauerstr. 12, Graz).

Klauenverbindungen sind insbesondere in Pfettendächern an allen Sparren-Pfetten-Anschlüssen erforderlich (siehe Bild 4B.15).

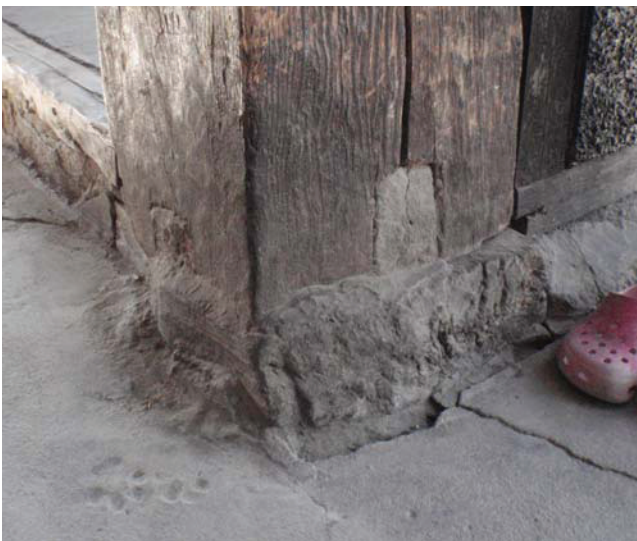
Bild 4B.16 Lagesicherung einer Tempelsäule mit steinernem Kreuzzapfen (Ladakh/Westhimalaya).

Fig. 4B.16 Position securing of the temple pillar with a cross tenon made of stone (Ladakh / West Himalaya).

Bild 4B.16 zeigt eine aufwendige aber vorbildliche Lagesicherung eines Tempelsäulenfußpunktes. Neben Drucknormalkräften können mit diesem steinernem Kreuzzapfen sowohl Horizontalkräfte als auch Torsionsmomente aufgenommen werden.

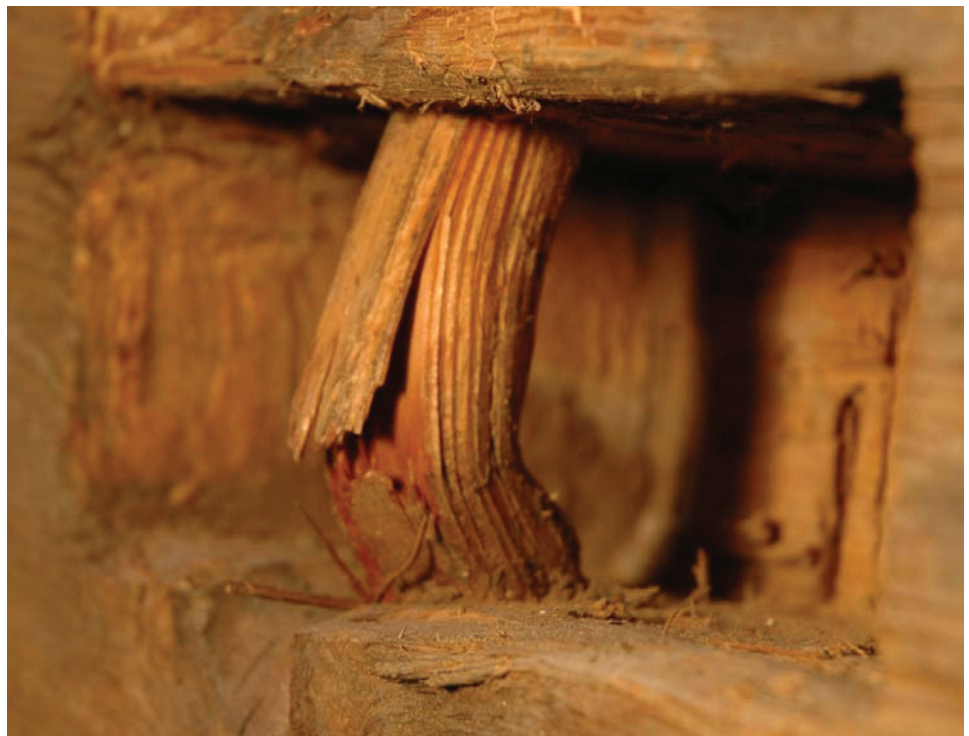
*Bild 4C.1 Zapfenloch mit auf Biegung versagtem Weichholznagel.
Fig. 4C.1 Mortice with timber peg from soft wood failed in bending.*

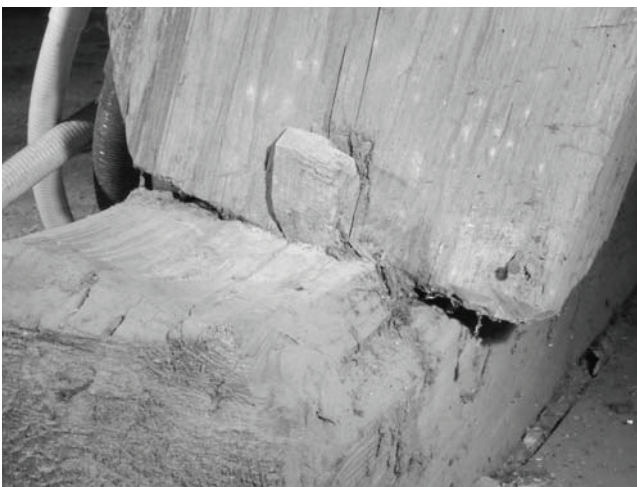
Bild 4C.3 Schrägnagel zwischen Schwelle und Stuhlsäule, Dachwerk von St. Maria Himmelfahrt (Fürstenfeldbruck).

Fig. 4C.3 Mitred peg between lower plate and post, roof structure of St. Maria Himmelfahrt (Fürstenfeldbruck).

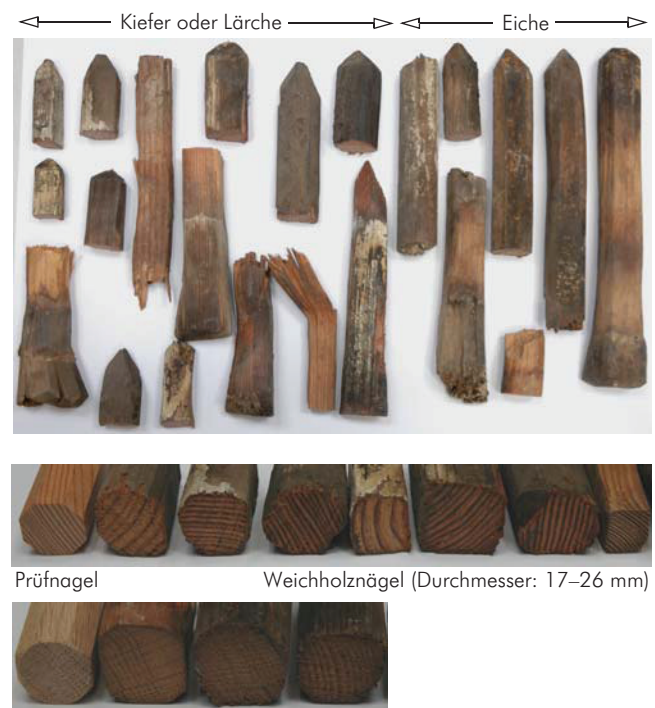
Bild 4C.4 Typische Holznägel aus Graz (Österreich).

Fig. 4C.4 Typical timber pegs from Graz (Austria).

Abweichend von den Literaturangaben ergaben die Erfassungen historischer Dachwerke im Raum Graz (vgl. ANHANG A und MEISEL U. A. (2011)), dass zumeist Weichholznägel aus Lärche oder Kiefer zur Anwendung gekommen sind (siehe Bild 4C.4). Der mittlere Durchmesser der Weichholznägel beträgt 21 mm.

Beispielsweise wurden im Dachwerk der Musikuniversität rechteckige Holznägel mit 16 / 20 bis 22 / 28 mm Seitenlänge an den Zapfenverbindungen festgestellt. Im Dachwerk von Schloss Eggenberg liegen annähernd achteckige Holznägel mit einem Durchmesser von 26 bis 30 mm an den Blattverbindungen vor. Hierzu siehe auch ANHANG A. Bei der Bestandserfassung in situ ist zu beachten, dass der Nagelkopf zumeist eine um wenige Millimeter größere Seitenlänge als der eigentliche Holznaegel aufweist.

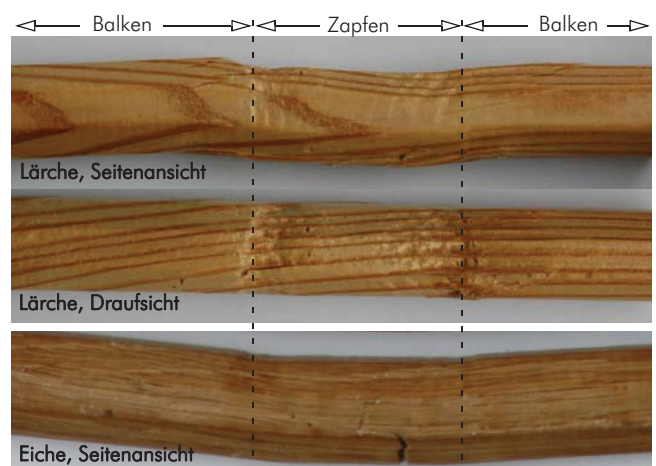
An den ausgebauten Weichholznägeln wurde beobachtet, dass zum Teil erhebliche lokale Eindrückungen – insbesondere im Bereich des Frühholzes – vorlagen, siehe Bild 4C.13. Die Nägel aus Eichenholz wiesen keine derartigen Eindrückungen auf.

Bild 4C.13 Lokal verformte, zweischnittig beanspruchte Holznägel.
Fig. 4C.13 Locally deformed double shear pegs.

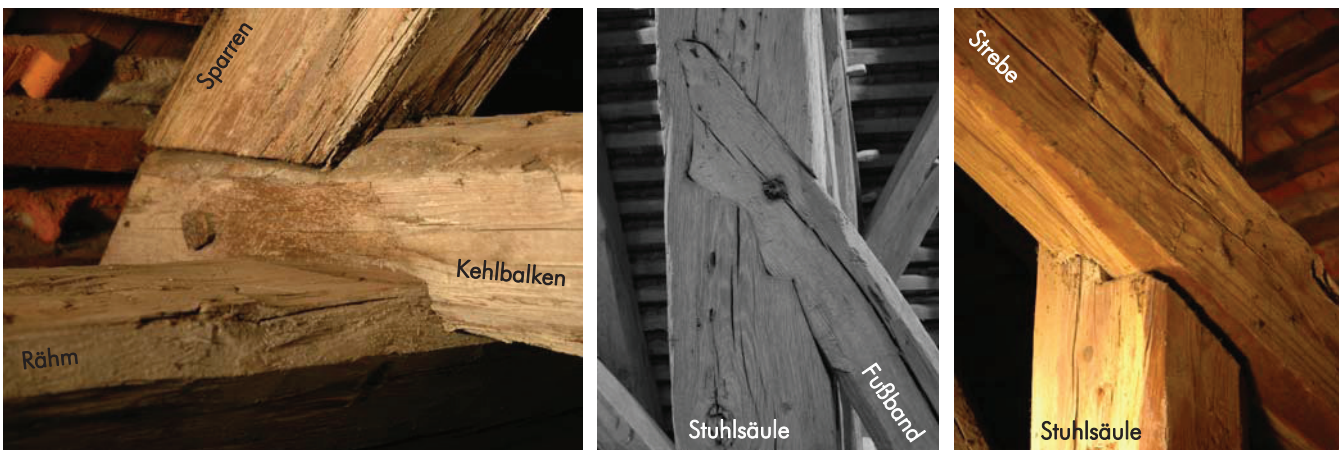
Bild 4D.2 Links: einseitiges, unverdecktes Schwalbenschwanzquerblatt (Weißschwanz) und Halbkamm (Palais Herberstein in Graz), Mitte: verdecktes Hakenquerblatt (Münster in Ingolstadt), Rechts: schräge Überblattung (Mandellstr. 9 in Graz).

Fig. 4D.2 Left: dovetail lap joint and notched joint (Palais Herberstein in Graz), middle: hooked lap joint (Münster in Ingolstadt), Right: inclined halved joint (Mandellstr. 9 in Graz).

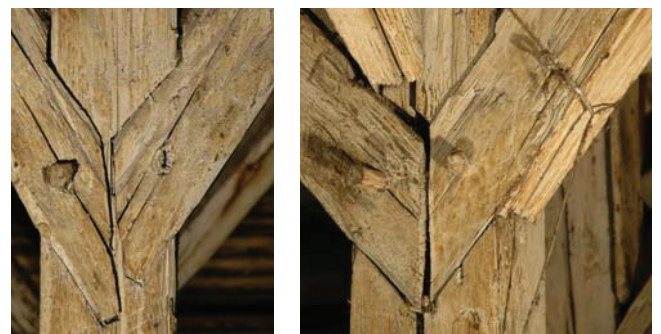
Bild 4D.4 Einseitige Schwalbenschwanz-Querblätter (Weißschwänze), Links: verdeckt, Rechts: unverdeckt.

Fig. 4D.4 Different kinds of dovetail lap joints.

- Dicke der Blätter: $t_B = 2 - 5 - 8$ cm
- Kerbe: $t_K = 0 - 4 - 6$ cm
- Konizität der Blätter (Verjüngung der Blattstärke t_B Richtung Ende): $0 - 1 - 3$ cm
- Lagesicherung der Blätter zumeist mit Holznägeln aus Eiche, seltener aus Lärche oder Kiefer gefertigt, Durchmesser: $d = 17 - 21 - 32$ mm

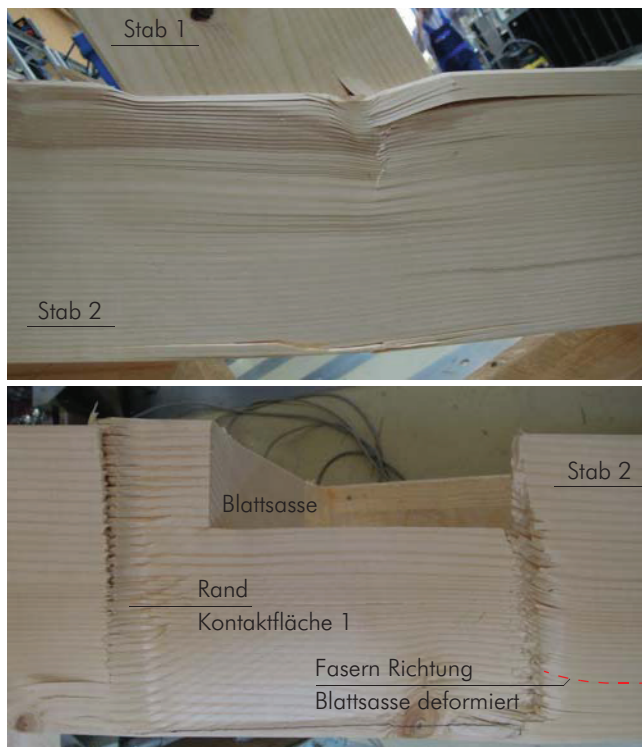
Dieser Versagensmechanismus (siehe Bild 4D.11) wurde nahezu ausschließlich an Prüfkörpern mit einem Anschlusswinkel von 60° beobachtet. Der Verlauf des Verformungsverhaltens kann in der Regel als gutmütig, häufig auch als duktil beschrieben werden. In letzteren Fällen fiel die Prüflast bis zum Abbruch der Prüfung nicht ab.

Bild 4D.11 VM 1: Querdruck, Prüfkörper W60_400-1, Oben: Seitenansicht, Unten: Draufsicht auf Stab 2.

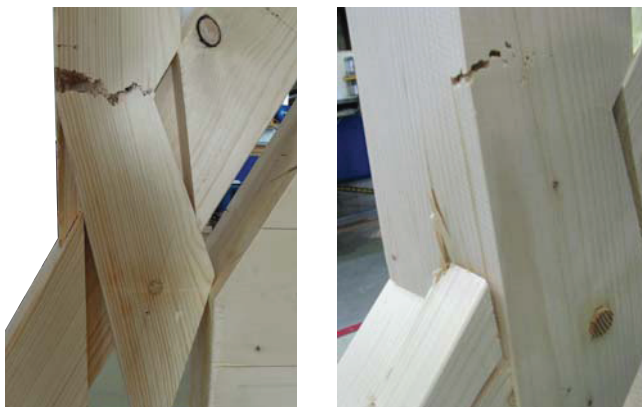
Bild 4D.12 VM 2: Biegezug im Blatt, Seitenansichten von Prüfkörpern, Links: W30_450-1-HN, Rechts: W45_400-2-HN.

Fig. 4D.12 FM 2: bending tension in the lap, front view of samples, Left: W30_450-1-HN, Right: W45_400-2-HN.

Bei einzelnen Prüfkörpern mit 30° und 45° Anschlusswinkel kam es zu einem Biegezugbruch im Blatt (siehe Bild 4D.12). Besonders häufig trat dieser Versagensmechanismus als Sekundärbruch (nach dem Auftreten eines Schubbruchs) auf.

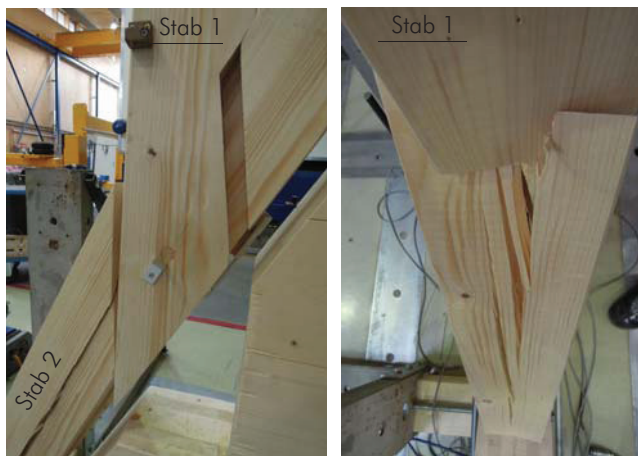
Bild 4D.13 VM 3: Schub, Rollschub und Querkzug, Links: Seitenansicht, Rechts: Draufsicht auf das Vorholz von Prüfkörper W30_450-2-HN.

Fig. 4D.13 FM 3: shear, rolling shear and lateral tension, Left: front view, Right: top view of the length of timber in front of the lap of sample W30_450-2-HN.

Dieser Versagensmechanismus trat bei vielen Überblattungen und besonders häufig bei Weißschwänzen mit kleinen Anschlusswinkeln auf. Durch den Winkel zwischen den Fasern von Stab 2 und Kontaktfläche 2 kommt es neben einer Schubbeanspruchung in Längsrichtung, auch zu einer Rollschubbeanspruchung quer zur Faser (siehe Bild 4D.13). Die Verdrehung des Vertikalstabes (siehe auch Bild 4D.11 unten), welche aus der Exzentrizität der Kontaktflächen resultiert, führt zu einer zusätzlichen Querkzugbeanspruchung im Vorholz.

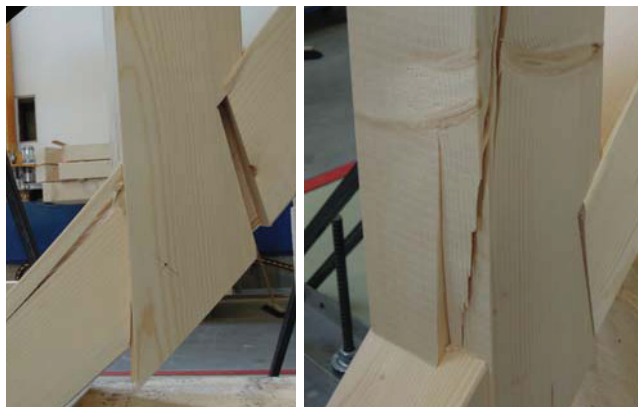
Bild 4D.14 VM 4: Schub und Rollschub, Seitenansichten von Prüfkörpern, Links: W45_400-2, Rechts: W45_500-1.

Fig. 4D.14 FM 4: shear and rolling shear, front view of samples, Left: W45_400-2, Right: W45_500-1.

Dieser Versagensmechanismus (siehe Bild 4D.14) trat bei vielen Weißschwänzen und besonders häufig bei Überblattungen mit geringen Anschlusswinkeln auf. Durch den Winkel zwischen Fasern von Stab 1 und der Kontaktfläche 1 kommt es neben einer Schubbeanspruchung in Längsrichtung, auch zu einer Rollschubbeanspruchung quer zur Faser. Es treten vergleichsweise geringe Querkzugbeanspruchungen auf.

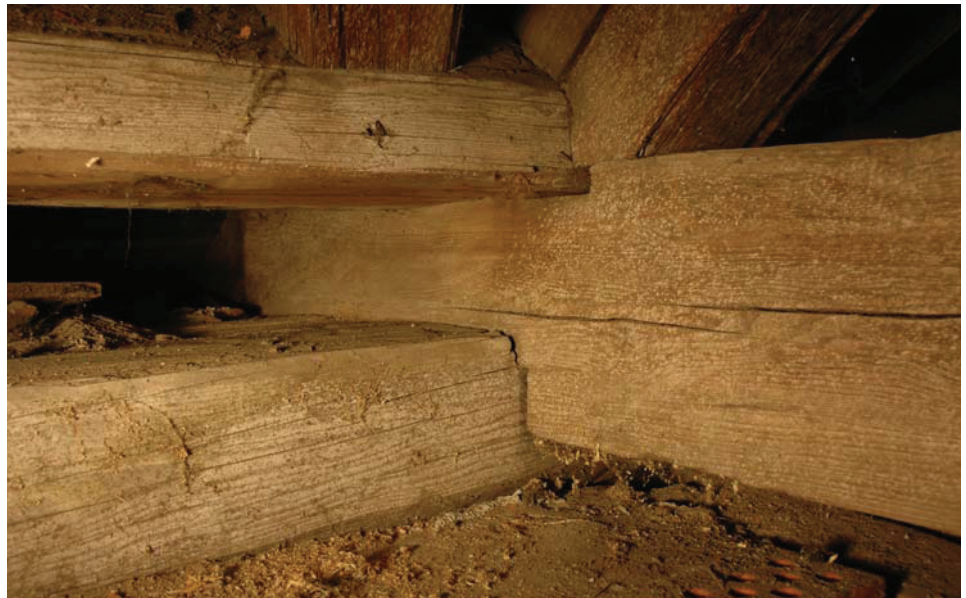
Bild 4E.1 Stuhlsäulenfußpunkt eines Kehlbalkendachs mit liegendem Stuhl.

Fig. 4E.1 Base of a raking strut of a collar beam roof structure with trapezoidal frame.

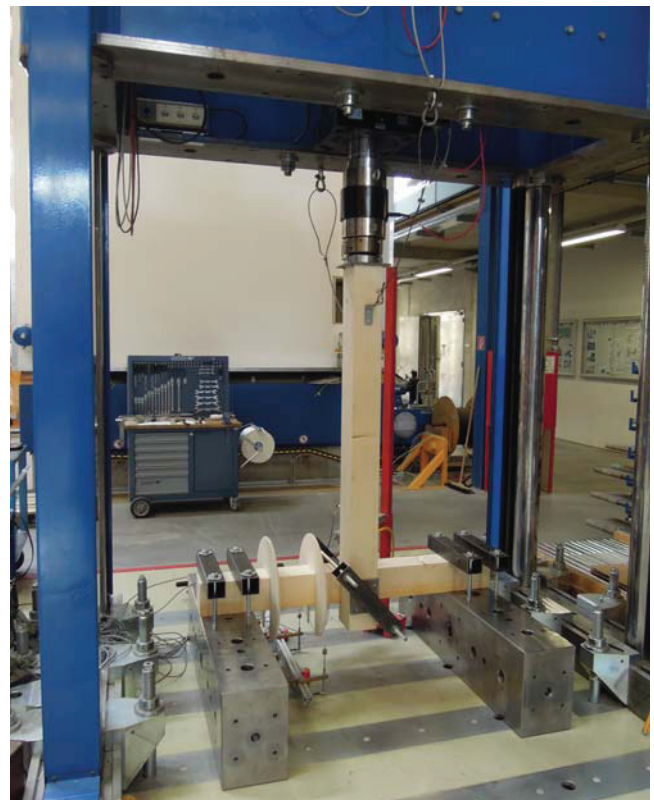
Bild 4E.7 Prüfkörper K4_400-1 im Prüfgerüst.

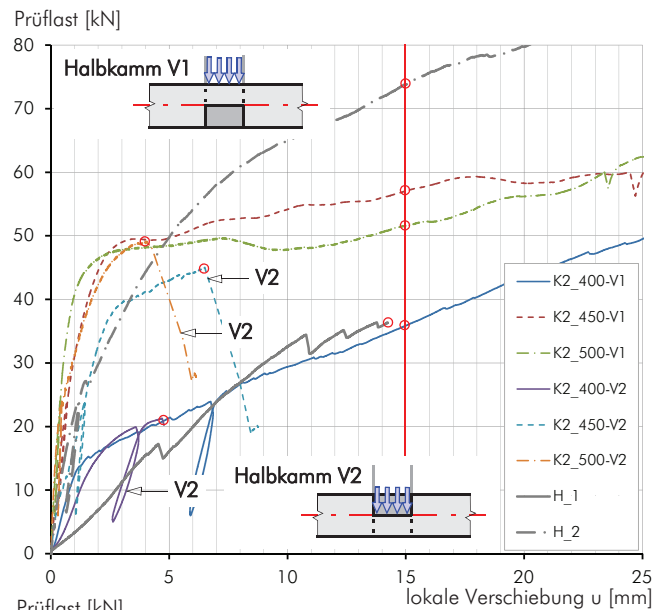
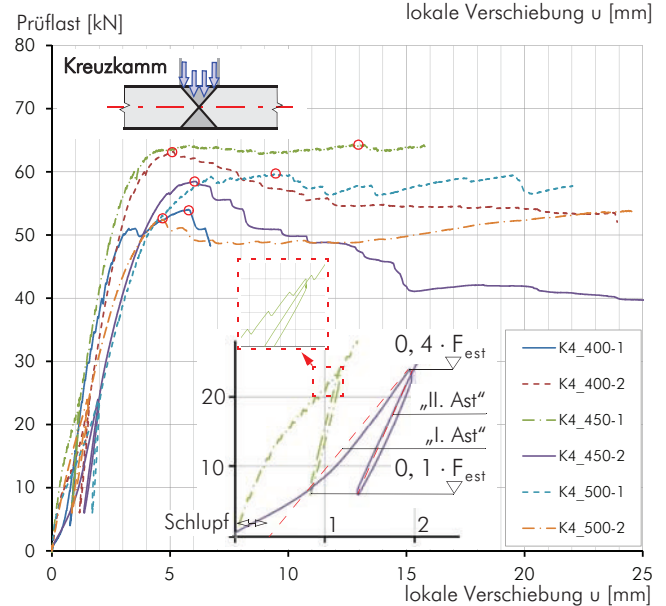
Bild 4E.9 Last-Verformungsdiagramme aller Prüfungen (die Bruchlasten sind mit roten Kreisen gekennzeichnet).
