HISTORISCHE DACHWERKE BEURTEILUNG, REALITÄTSNAHE STATISCHE ANALYSE UND INSTANDSETZUNG

Andreas Meisel

Dissertation
Institut für Holzbau und Holztechnologie
Fakultät für Bauingenieurwissenschaften
Technische Universität Graz

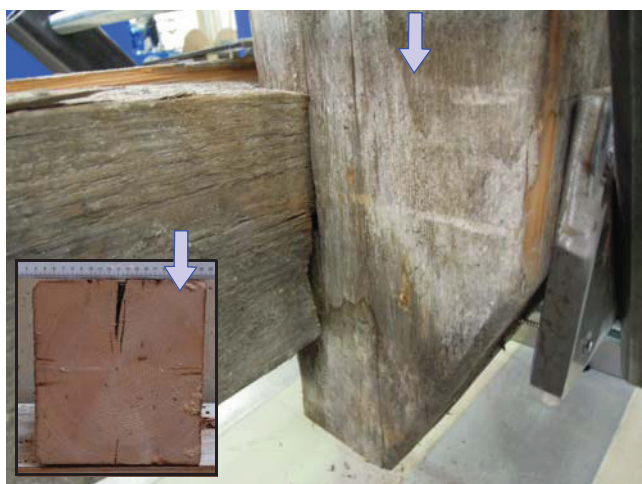
Bild 4E.10 Prüfkörper H_2 während der Prüfung.

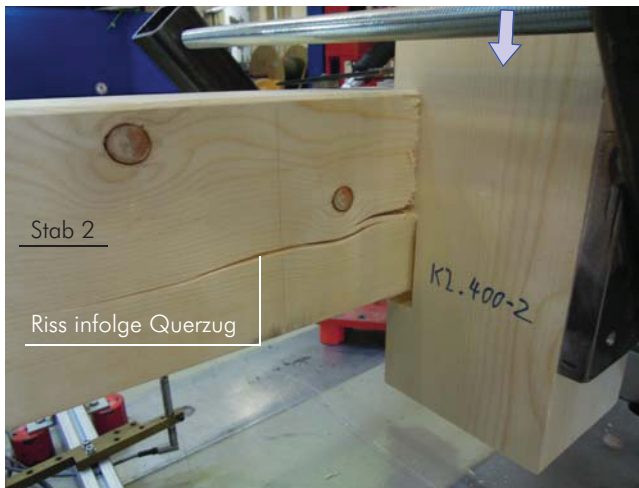
Bild 4E.12 Prüfkörper K2_400-2 mit Kamm auf der lastabgewandten Seite während der Prüfung.

Fig. 4E.12 Specimen K2_400-2 with notching facing away of the load during testing.

- Versagensmechanismus Querzug (Stab 2)
Bei den Mittelkämmen und insbesondere bei den Halbkämmen mit Kamm auf der lastabgewandten Seite kam es neben dem Versagen auf Querdruck auch zu einem Versagen auf Querzug im Stab 2 (siehe Bild 4E.12).

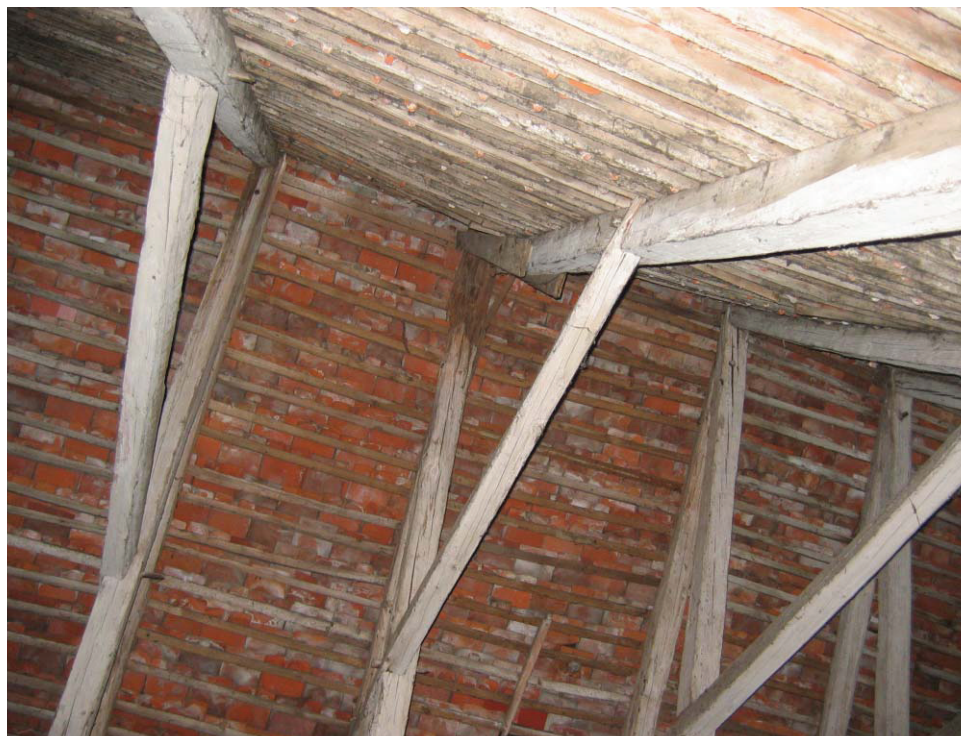
Bild 4F.1 Firstbereich im Nordtrakt des Dachwerks von Schloss Hainfeld.

Fig. 4F.1 Ridge area of the north section of the roof structure of Schloss Hainfeld.

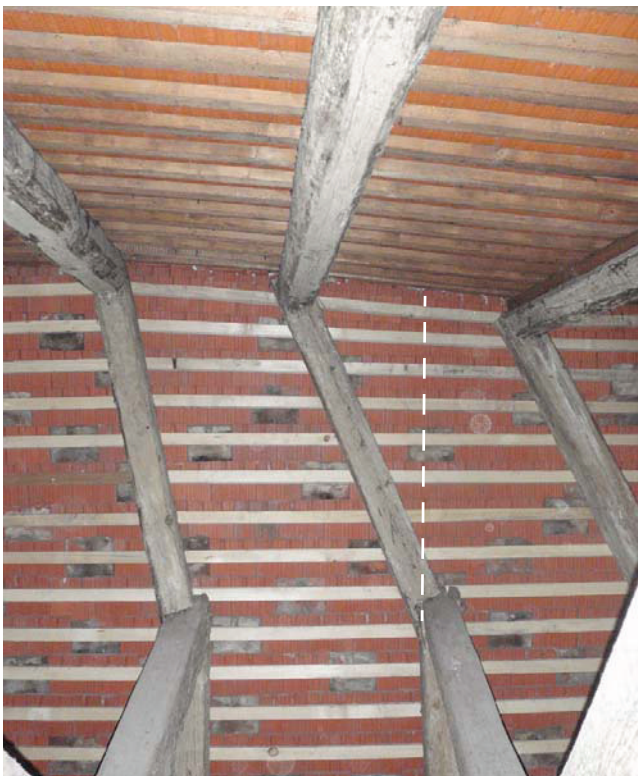
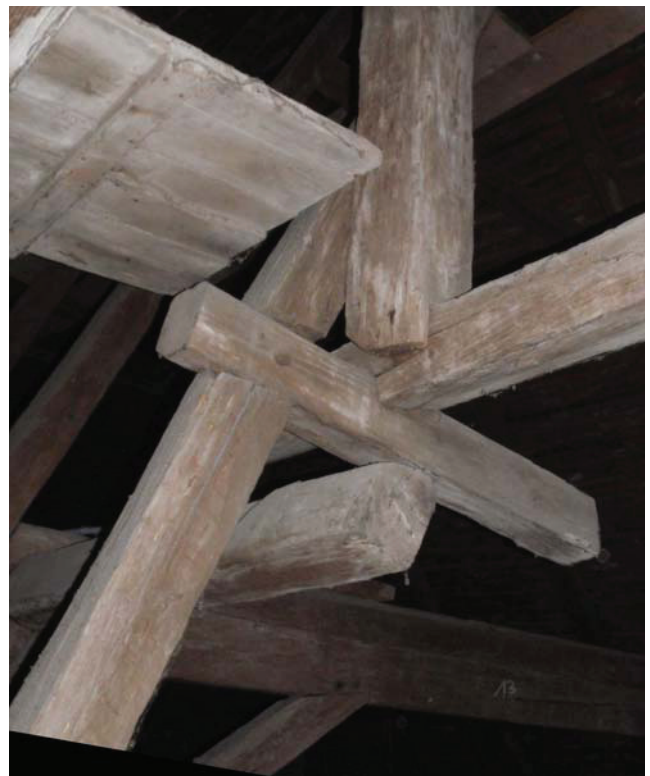
Bild 4F.3 Links: Firstbereich ohne adequate Aussteifung in Firstrichtung, Rechts: Flickwerk im Bereich einer Ichse (= Kehle).
Fig. 4F.3 Left: ridge area without adequate bracing in ridge direction, Right: structural disorder in the area of a valley.

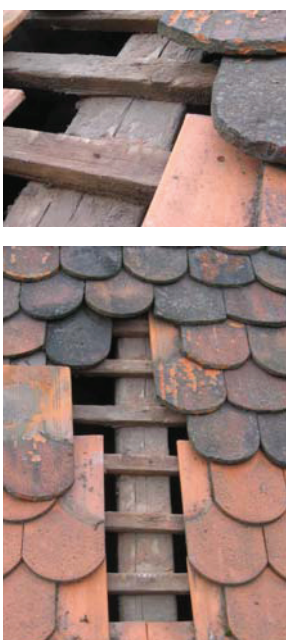
b_1/b_2 [mm]	[mm]
Kopf	15,8/4,8	10
	3,4/4,5	20
	3,3/4,5	30
	3,2/4,2	40
	2,8/3,7	50
Schaft	2,6/3,6	60
	2,4/3,3	70
	1,9/2,9	80
	1,5/2,4	90
	1,3/1,7	100

Bild 4F.4 Links: Dachlattenbefestigung, Mitte und Rechts: Typische Dachlatten-Schmiedenägel.
Fig. 4F.4 Left: Roof batten-rafter-joint, Middle and Right: Typical forged batten nails.

geschmiedete Nägel verwendet (siehe Bild 4F.4). Da die Dachlatten in der Regel eine deutlich geringere Lebensdauer als die Bauhölzer des Dachwerks haben, muss auch bei alten Tragwerken immer damit gerechnet werden, dass die Latten mit Drahtstiften und nicht mit geschmiedeten Nägeln befestigt sind.

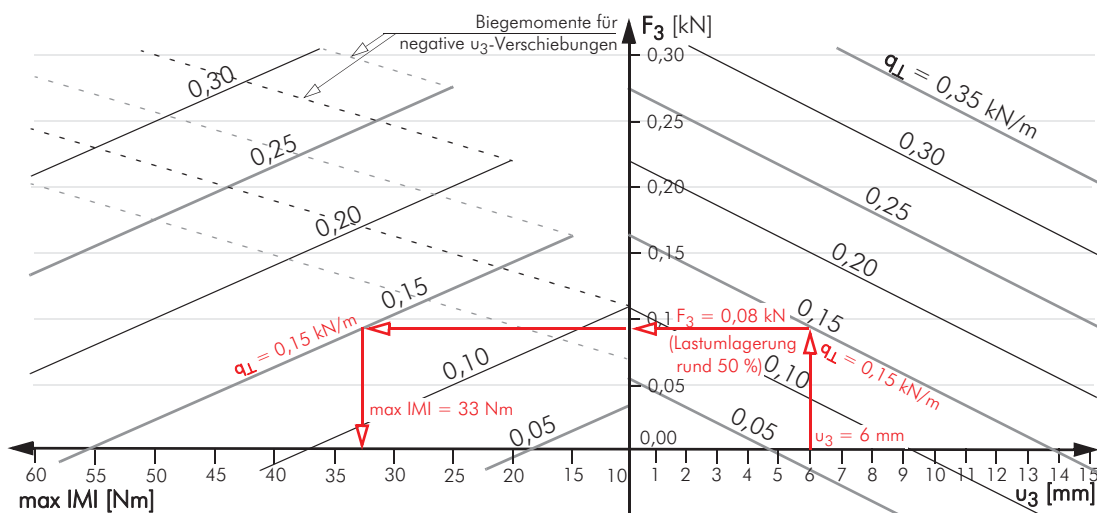
Bild 4F.9 Lastumlagerung (Veränderung der Auflagerkraft F_3 = Belastung des Sparren) und Biegemomente in der Latte für unterschiedliche q_L je Latte (Beispiel für $u_3 = 6$ mm und $q_L = 0,15$ kN/m in rot).

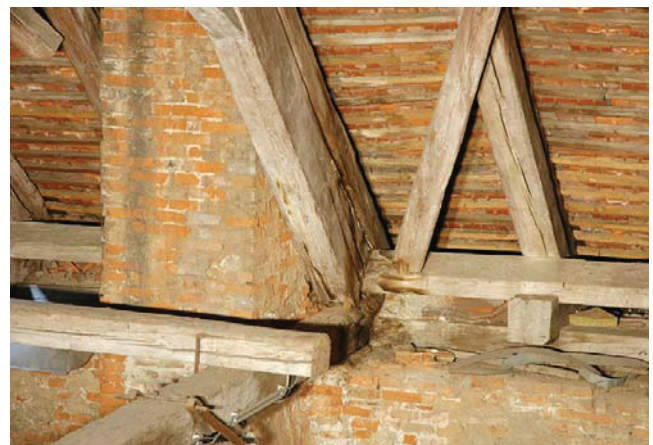
Bild 5.2 Stuhlsäulenfußpunkt in der Nähe eines Kamins, Alte Universität Graz.

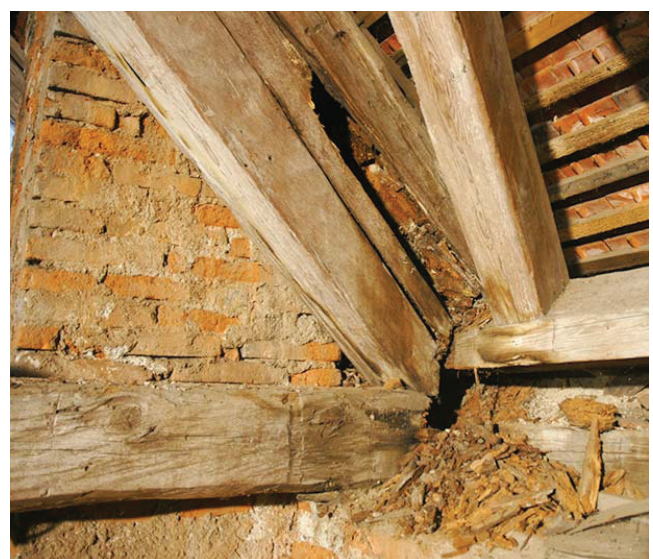
Bild 5.3 Zerstörter Knotenpunkt.

Fig. 5.3 Destroyed node.

Sollen diese bis zu 850 Jahre alten Tragwerke auch kommenden Generationen erhalten werden, sind regelmäßige Inspektionen und Wartungen unumgänglich. Sind bereits Schäden (siehe Bild 5.2 und Bild 5.3, Erläuterungen und Instandsetzung siehe Kapitel 5.5) aufgetreten, sollten diese möglichst rasch und bestandsschonend behoben werden. Letzteres bedeutet, dass zumindest die ursprüngliche Tragfähigkeit wiederhergestellt werden muss.

Für die Bemessung der Reparatur von Knotenpunkten ohne globale statische Analyse wird in Kapitel 5.4 ein neues Konzept vorgestellt. Zuletzt werden mustergültige Instandsetzungen für den Traufbereich dokumentiert. Unter anderem wird die praktische Umsetzung der Instandsetzung eines Stuhlsäulenfußpunktes (Schaden siehe Bild 5.3) gezeigt.

Im Nahbereich an einem Kamin trat aufgrund einer undichten Anschlussverblechung wiederholt Feuchte ein. Der direkt an den Kamin grenzende Stuhlsäulenfußpunkt (siehe Bild 5.2) des Kehlbalckendachs mit zweistöckigem liegenden Stuhl wurde in weiterer Folge von Braunfäule größtenteils zerstört (siehe Bild 5.3 in Kapitel 5.1).

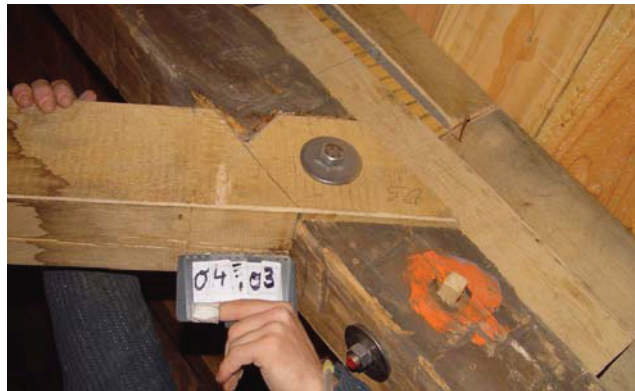
Bild 5.5 „Reine Reparatur“ eines zerstörten Hakenblattes mittels eines neuen Kehlbalckensegmentes, GÖTZ (2011).

Fig. 5.5 „Repair“ of a destroyed hooked lap joint with a new collar beam segment, GÖTZ (2011).

Bei der Reparatur können aus dem Blickwinkel des Denkmalschutzes der Ersatz von Teilen (siehe Bild 5.5) von der Hinzufügung einzelner Teile (z. B. Laschen, Knaggen, Zugstäbe, etc., siehe Bild 5.6) unterschieden werden. Bei der reinen Reparatur (Ersatz der zerstörten Substanz) kann das Erscheinungsbild weitgehend erhalten werden. Allerdings geht das Geschichtszeugnis und damit der bauhistorische Wert bei der reinen Reparatur weitgehend verloren (vgl. HENRICHSEN (2003A S. 107ff)).

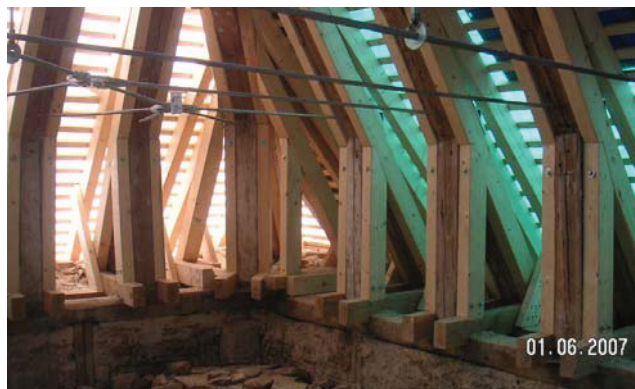
Bild 5.6 „Additive Reparatur“ beziehungsweise Verstärkung der Sparrenfußpunkte, ZEHETGRUBER (2008).

Fig. 5.6 „Additional repair“ or strengthening of the rafter bases, ZEHETGRUBER (2008).

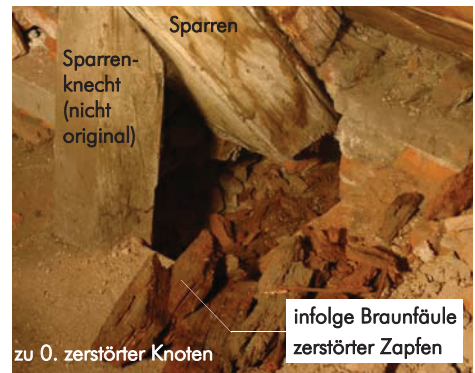
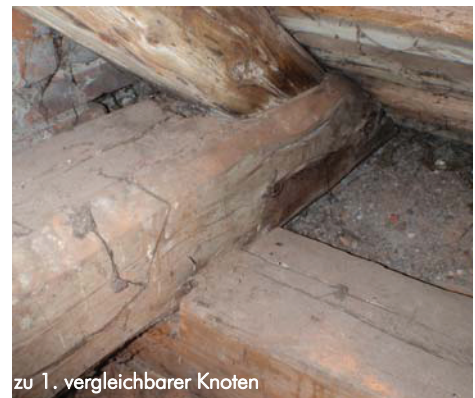
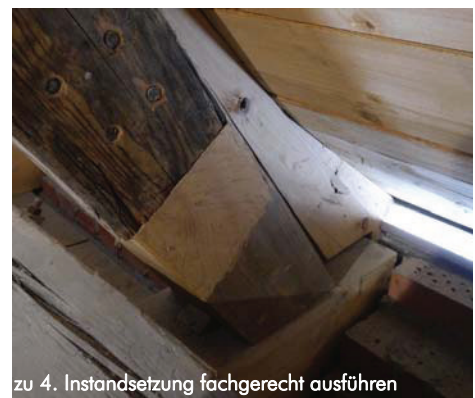
Bild 5.7 Grafische Ablaufdarstellung des Konzepts zur „Wiederherstellung der Knotentragfähigkeit“.

Fig. 5.7 Graphic flow chart showing the concept of "restoring the node bearing capacity".

stellung der Knotentragfähigkeit“, das in Bild 5.7 ausgeführt wird, vor.

Anmerkungen zu den in Bild 5.7 (siehe folgende Seite) vorgestellten Konzept:

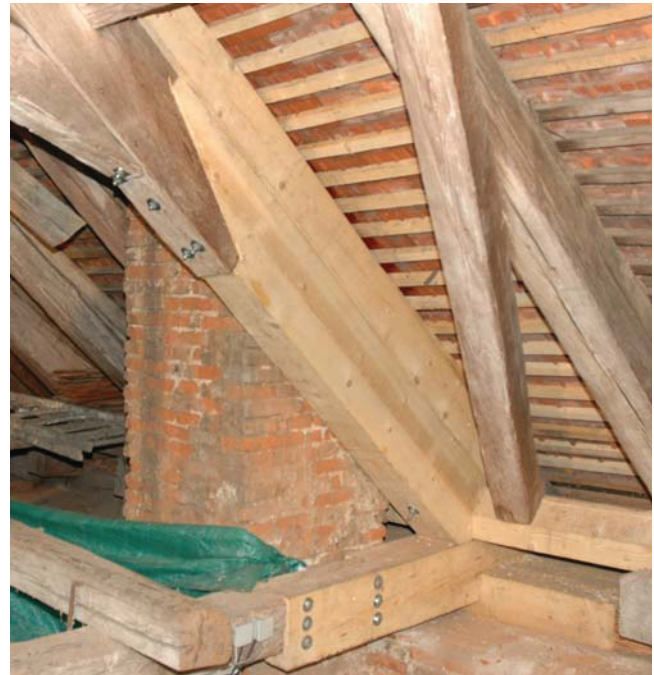
Bild 5.15 Links: Instandsetzungsplanung (Skizze vgl. ORTNER (2014)), Rechts: Instandsetzungsausführung, Alte Universität Graz.
 Fig. 5.15 Left: design of the intervention (sketch see ORTNER (2014)), Right: execution of the intervention, Old University Graz.

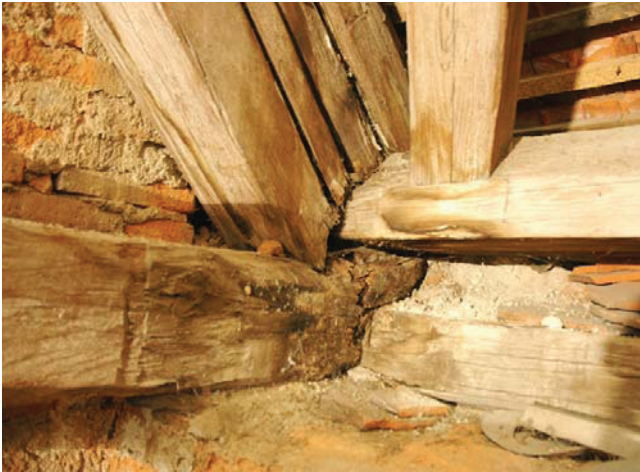
(a) Schadensbild

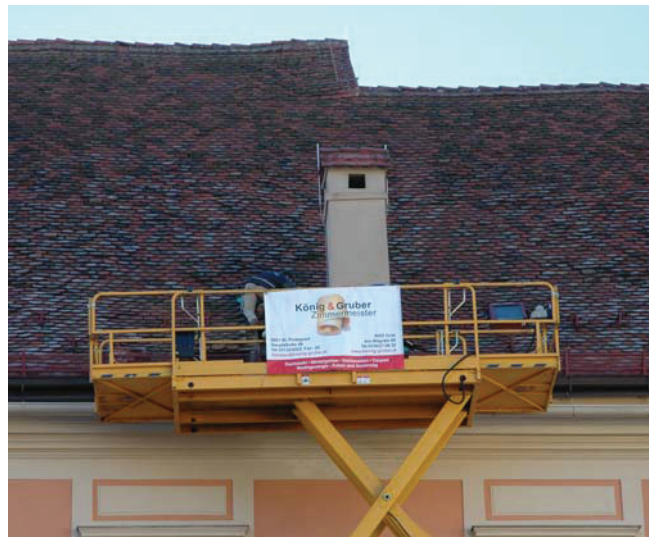
(b) lokales Entfernen der Dachdeckung von einer Scherenhubbühne aus

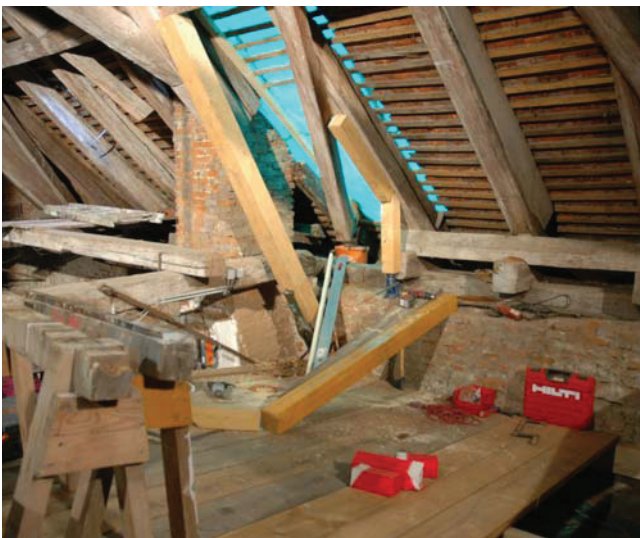
(c) Hilfsunterstellung einbauen und anheben, pilzgeschädigte Hölzer gesundschnitten

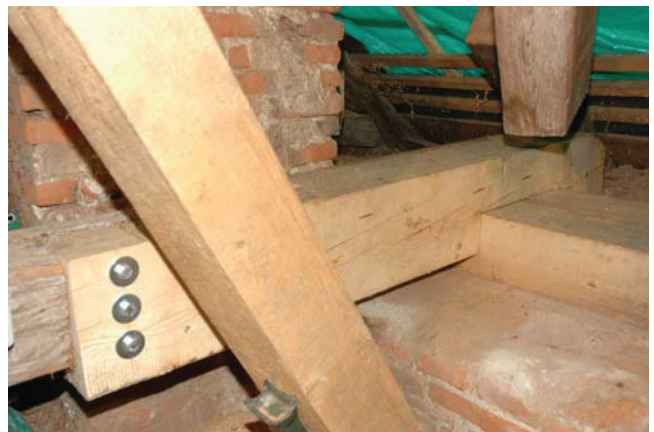
(d) neue Mauerbänke und Bundtramkopf herstellen

Die Umsetzung erfolgte durch Holzbaumeister KÖNIG & GRUBER. Die Arbeiten wurden von drei Zimmerern in drei Arbeitstagen ausgeführt. Die grobe Abfolge der Arbeiten zeigt Bild 5.16. Für die Instandsetzungsarbeiten musste ein Teil der Dachdeckung entfernt werden. Mit Hilfe eines Notdachs wurde sichergestellt, dass während der Arbeiten kein Niederschlag ins Gebäude gelangen konnte. Besonderes Augenmerk wurde auf die Unterstellung der Stuhlsäule gelegt. Um das darunter liegende Gewölbe nicht zu belasten, wurden die Hilfsabstützungen auf Konsolen, die mit Injektionsankern im Mauerwerk verankert wurden, aufgelagert.

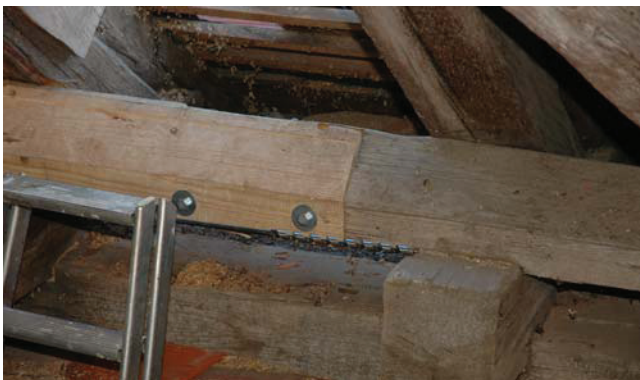
(e) neue Schwelle, mit stehendem Blatt angeschlossen

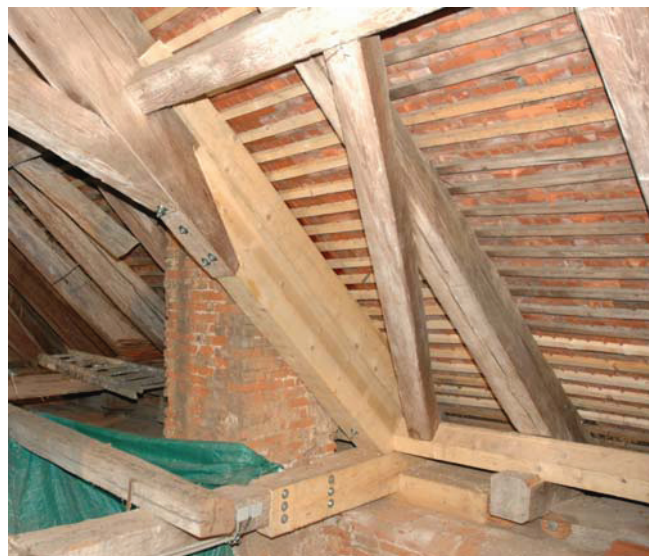
(f) die fertige Instandsetzung

Bild 5.16 Ablauf der Instandsetzungsarbeiten.

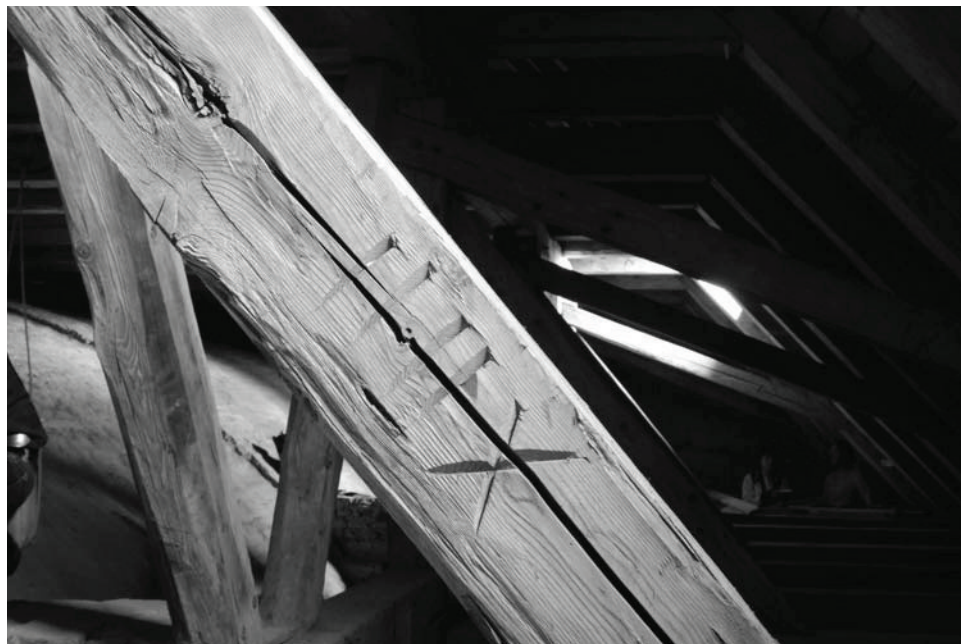
Bild 6.1 Abbundzeichen an einer Strebe in der Pfarrkirche Weyarn.
Fig. 6.1 Carpenters mark at a strut in the church of Weyarn.

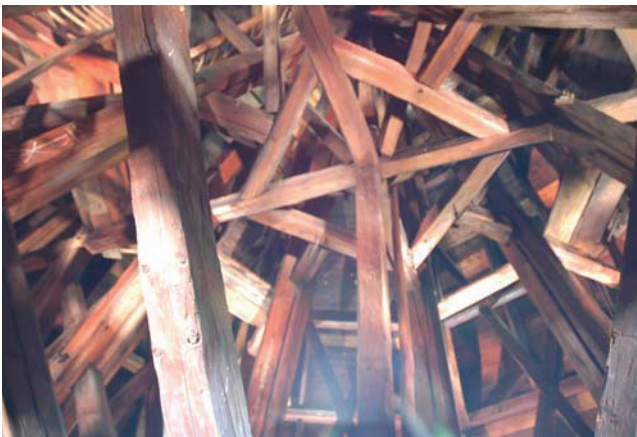
Bild 6.2 Blick ins statisch hochgradig unbestimmte Tragwerk des Turmdachs der Franziskanerkirche.

Fig. 6.2 View into the highly statically indeterminate roof structure of the tower of the Franciscan church.

Historische Turmdächer sind aus geometrischen Gründen meist nur schwer erfassbar (siehe Bild 6.2 und Bild 6.3). Daher sind auch geisteswissenschaftliche Beiträge zu diesem Thema rar. Dem Verfasser sind keine wissenschaftlichen Arbeiten zum Tragverhalten dieser besonderen Tragwerke unter Berücksichtigung der Verankerung im Turmschaft beziehungsweise Fundament und einer realitätsnahen Windlastermittlung bekannt.

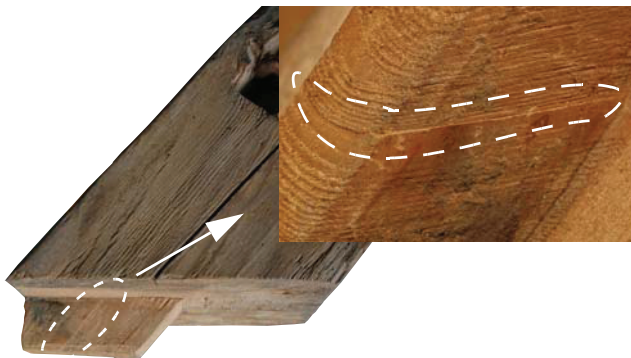
Bild 6.4 Schräger Zapfen an einem Stuhlsäulen-Fußpunkt mit Schubversagen.

Fig. 6.4 Inclined tenon at a column base with failure due to shear.

- Schräge Zapfen ohne/mit Holznagel
- Schräge Zapfen mit verringerter Zapfenlänge (siehe Bild 6.4)
- Schräge Zapfen mit veränderter Stirnflächenneigung
- von Normalkräften abweichende Beanspruchungen

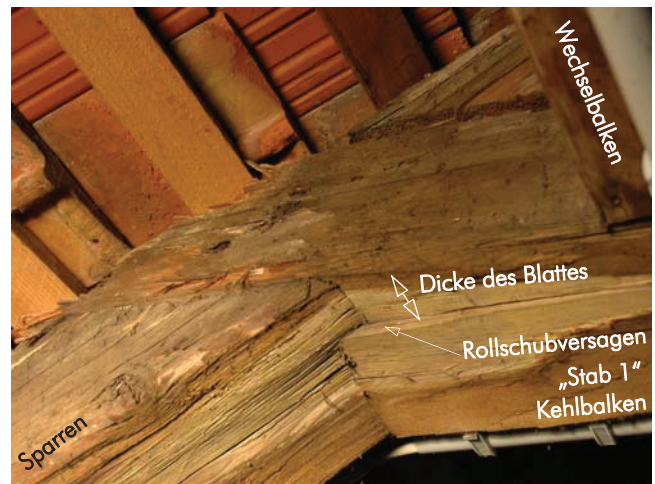
Bild 6.6 Normal- und querkraftbeanspruchte Weißschwanzverbindung mit Rollschubversagen („Stab 1“) im Bereich eines Kaminwechsels.

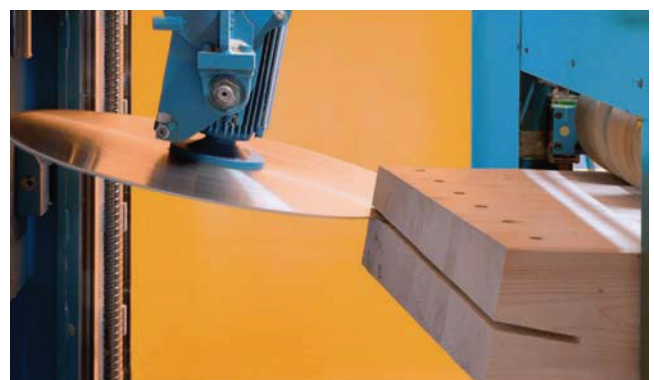
Bild 6.7 Vollautomatischer Abbund einer Stabdübelverbindung, HUNDEGGER (2014).

Fig. 6.7 Trimming line during manufacturing of a drift bolt connection, HUNDEGGER (2014).

Im 20. Jh. wurden die meisten zimmermannsmäßigen Holzverbindungen von Blechformteilen und mechanischen Verbindungsmitteln weitgehend verdrängt (siehe auch Kapitel 4B). Aufgrund der Entwicklungen der CNC-Abbundtechnologie (Computerized Numerical Control, siehe Bild 6.7) können Holz-Holz-Verbindungen heute zum Teil wirtschaftlicher hergestellt werden als statisch gleichwertige Verbindungen mit mechanischen Verbindungsmitteln (vgl. FRITZEN (1992), FRITZEN (1998)).

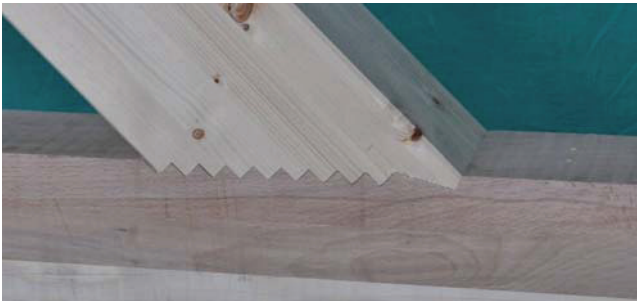
Bild 6.8 Trepperversatz, BLASS U. ENDERS-COMBERG (2012, S. 67).

Fig. 6.8 Step abutting joint, BLASS A. ENDERS-COMBERG (2012, p. 67).

„Da in heutiger Zeit die Qualität der Versatzanschlüsse nicht mehr vom handwerklichen Geschick des Zimmermanns abhängig ist, sondern durch hochmoderne CNC-gesteuerte Abbundmaschinen gewährleistet wird, sind auch geometrisch komplexe Kontaktverbindungen wieder wirtschaftlich“ (BLASS U. ENDERS-COMBERG (2012 S. 72)). Im Zuge eines Forschungsvorhabens (BLASS U. ENDERS-COMBERG (2012)) wurde die Geometrie von Versätzen optimiert und ein sogenannter Treppenversatz entwickelt (siehe Bild 6.8). Dieser

ermöglicht eine Tragfähigkeitssteigerung um ca. 70 % gegenüber einem Stirnversatz (siehe Bild 6.9) und weist deutlich geringere Einschnitttiefen und somit Querschnittschwächungen auf.

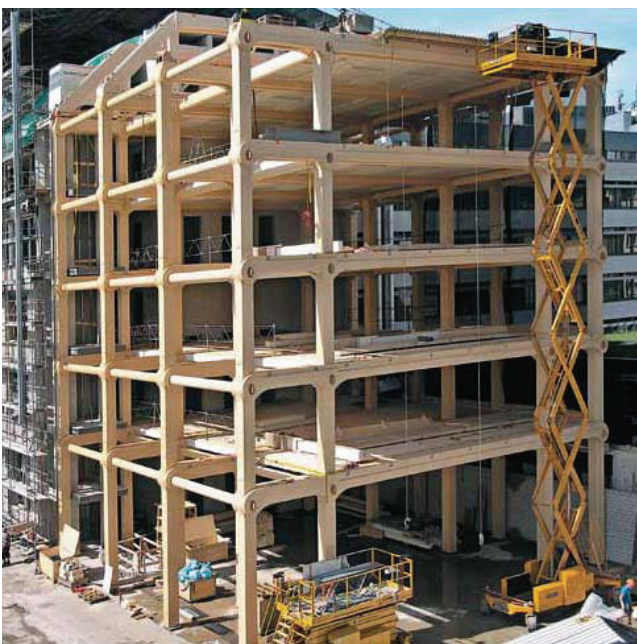
Bild 6.10 Ansicht bei der Montage, ANTEMANN (2014).

Fig. 6.10 View of the assembly, ANTEMANN (2014).

Besonders leistungsfähige Knoten sind in Kombination mit Holzwerkstoffen denkbar. In Zürich wurde beispielsweise ein (insgesamt) siebengeschoßiges Bürogebäude mit Holz-Holz-Verbindungen errichtet (siehe Bild 6.10, ANTEMANN (2012), PFÄFFINGER (2013)).

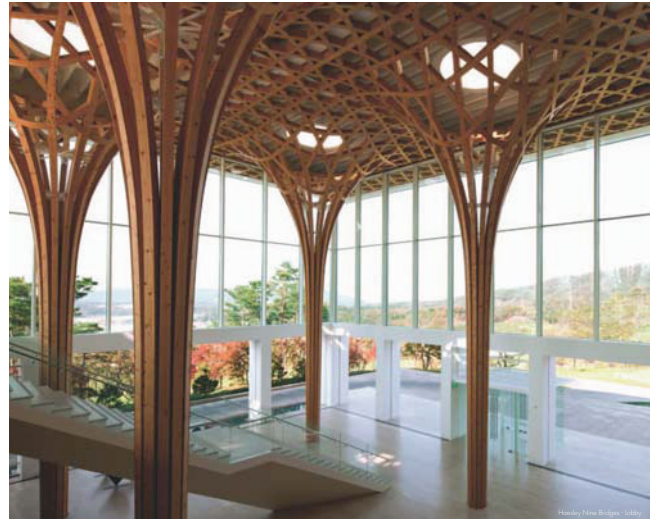
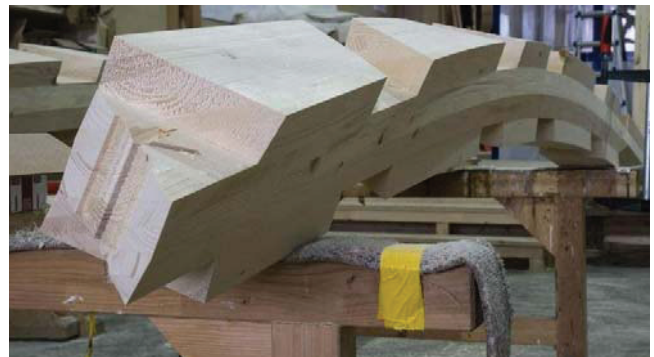
Bild 6.11 Oben: Golfclub Hasley-Nine Bridges in Yeosu/Südkorea, JAERMANN (2012), unten: eines von 3.490 CNC-gefertigten Bauteilen (ANTEMANN (2009)).

Fig. 6.11 Above: golf club Hasley-Nine Bridges in Yeosu/South Korea, JAERMANN (2012), down: one of 3.490 CNC-manufactured members (ANTEMANN (2009)).

Der Schlüssel zur Verwirklichung geometrisch anspruchsvoller Bauvorhaben ist eine funktionierende digitale Planungs- und Produktionskette (CAD (Computer Aided Design) – CAE (Computer Aided Engineering) – CAM (Computer Aided Manufacturing) / CNC (Computerized Numerical Control)). Für die Errichtung eines Golfclubs in Südkorea (Hasley-Nine Bridges) mit besonderem architektonischen Anspruch wurden unter anderem 14.824 Blattverbindungen hergestellt (siehe Bild 6.11, vgl. ANTEMANN (2009), BÜREN (2010)).

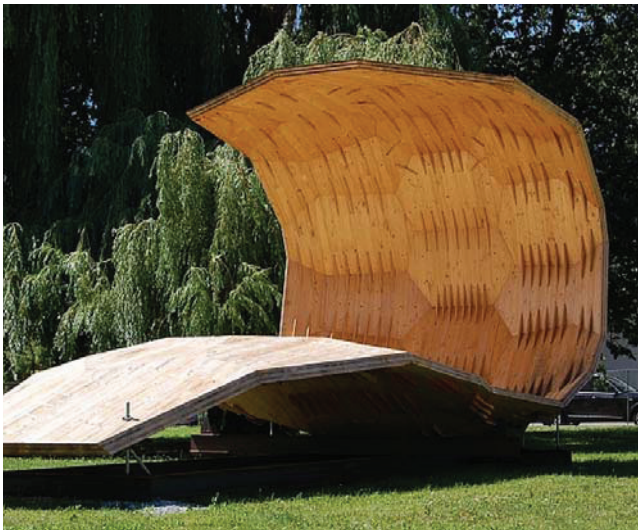
Bild 6.13 Prototyp „Cobra“, BOGENSPERGER U. WILTSCHKE (2012).
Fig. 6.13 Prototype „Cobra“, BOGENSPERGER A. WILTSCHKE (2012).

Inzwischen können Freiformflächen nicht nur mit Holzstäben, sondern auch mit Brettsperrholzplatten in die Praxis umgesetzt werden. Die vom Verfasser stammende Idee der „Vernähung der Fugen“ (siehe Bild 6.12) wurde bereits erfolgreich an einem Versuchsbauwerk – der „Cobra“ – getestet (vgl. SCHIMEK U. A. (2010), BOGENSPERGER U. WILTSCHKE (2012)).

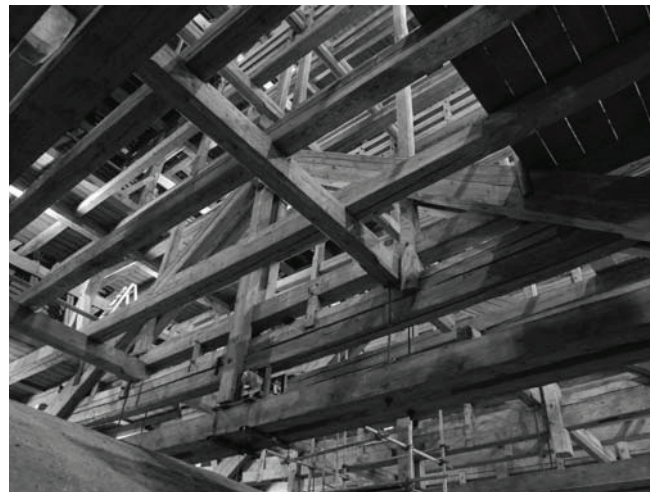
Bild 6.14 Ausschnitt aus dem Dachraum des Münsters in Ingolstadt.

Fig. 6.14 View of the attic of the Münster in Ingolstadt.

Historische Dachwerke sind dagegen häufig hochgradig statisch unbestimmt (siehe Bild 6.14). Zahlreiche Beispiele aus der Praxis zeigen, dass selbst schwere Schäden oft lange Zeit nicht zum Versagen des Gesamtsystems führen. Neben der Redundanz der Tragglieder sind hierfür Lastumlagerungen erforderlich. Letztere sind nur möglich, wenn sowohl das Material und/oder die Verbindungen große Verformungen (insbesondere plastische) zulassen, als auch die umzulagernden Lasten von den betroffenen Bauteilen aufgenommen werden können. Zwar lässt der Baustoff Holz vergleichsweise große Biegeverformungen (insbesondere unter dauernd wirkenden Lasten) zu, allerdings tritt ein sprödes Biegeversagen auf. Zimmermannsmäßige Verbindungen übertragen die Kräfte dagegen über Kontaktdruck (Beanspruchung normal oder schräg zur Faser) und Reibung. Dies begründet das ausgeprägt gutmütige (zum Teil auch duktile) Bruchverhalten dieser Verbindungen und letztendlich die Robustheit vieler historischer Dachwerke.

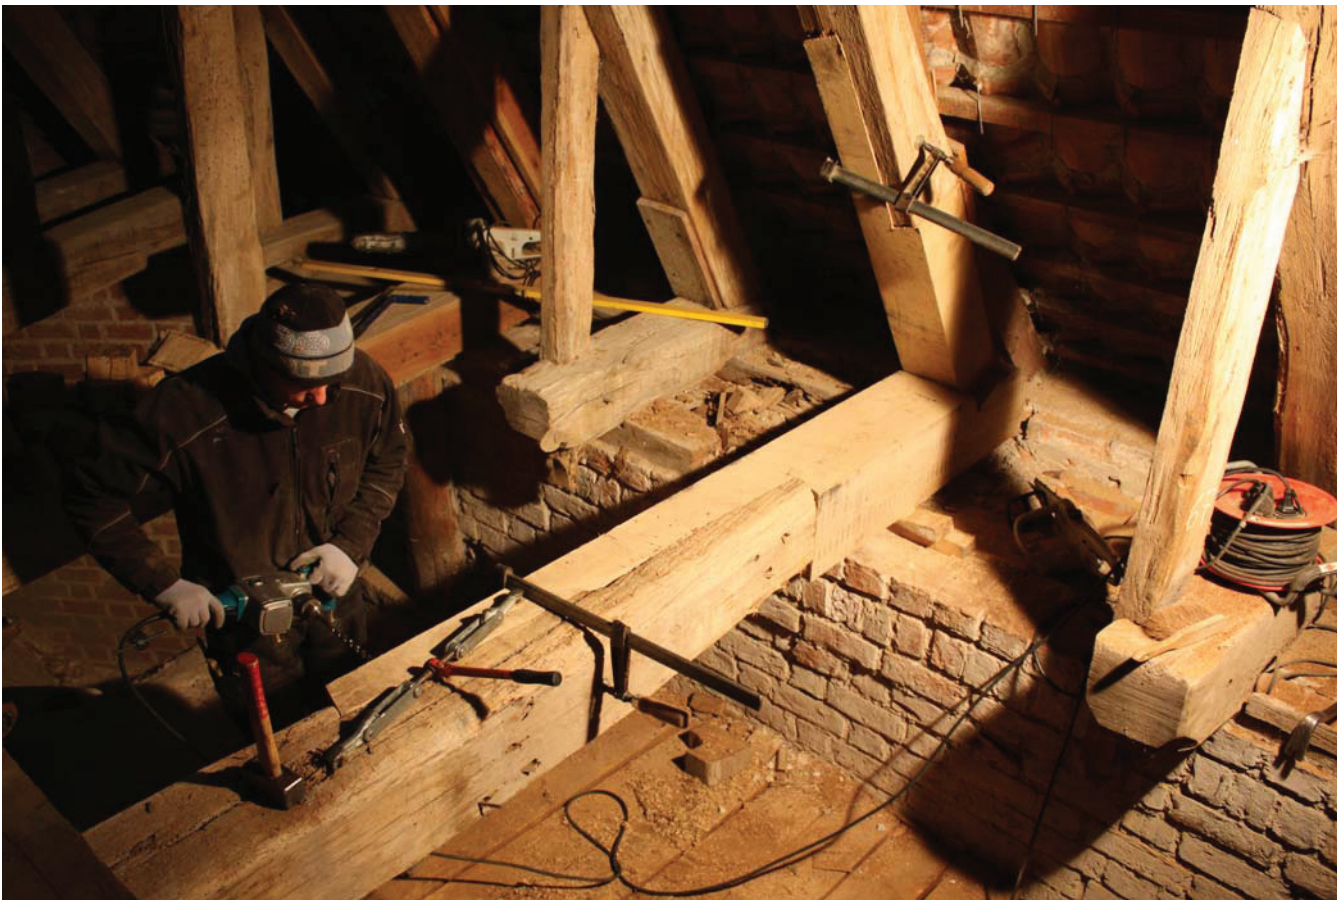
Bild 6.15 Vorbildliche Instandsetzungsarbeiten in St. Petri in Altentreptow (NORDKURIER 2011/12).

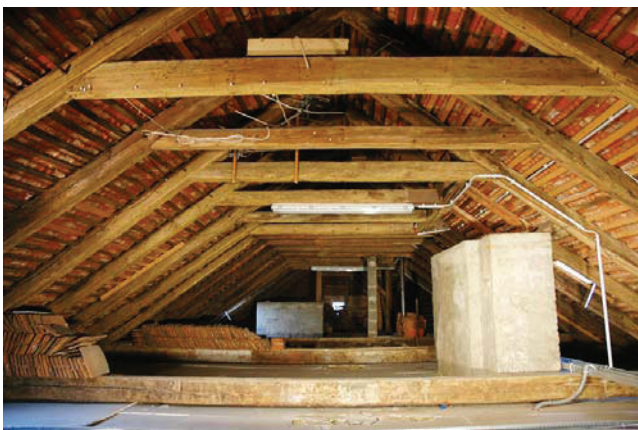
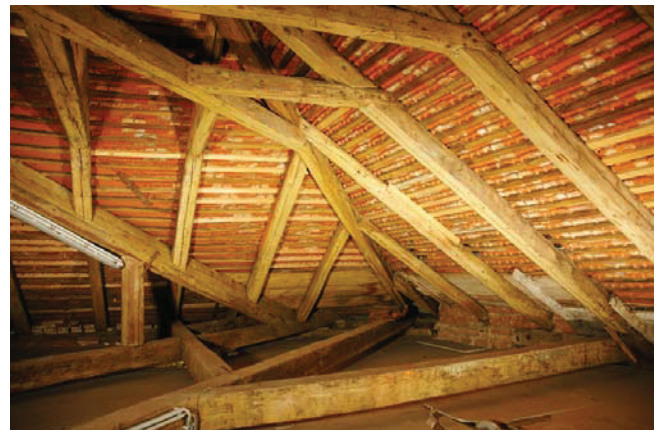
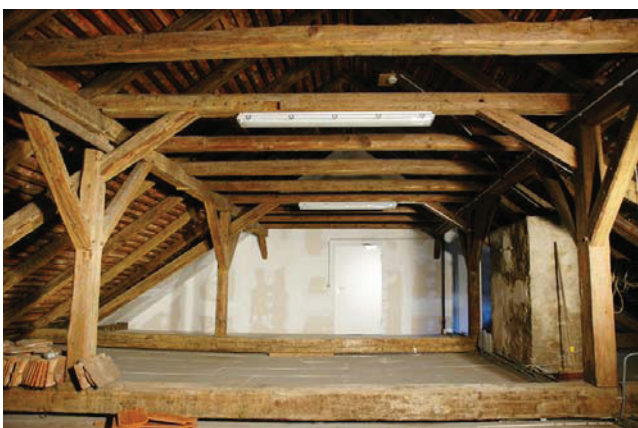
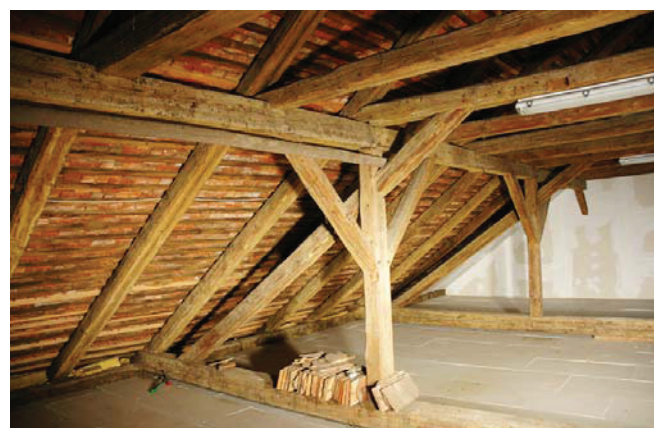
Bild A.2 Links oben: einfaches Kehlbalkendach, Rechts oben: Grat- und Walmbereich, unten: Kehlbalkendach mit Stuhl (Südosttrakt).
Fig. A.2 Top Left: collar beam roof structure, top Right: hip area, below: collar beam roof structure with frame (southeast wing).

Beim Tragsystem im Südosttrakt handelt es sich um ein Kehlbalkendach mit zweifach abgestrebt-stehendem Stuhl. Wie im Osttrakt ist auch hier in jedem vierten Gespärre ein Bundtram vorhanden. Die Dachbreite beträgt ca. 11,5 m und die Höhe ca. 4,4 m. Das entspricht einer Dachneigung von rund 36°.

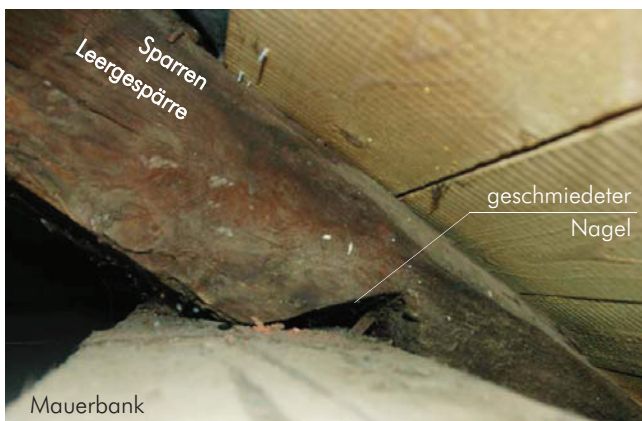
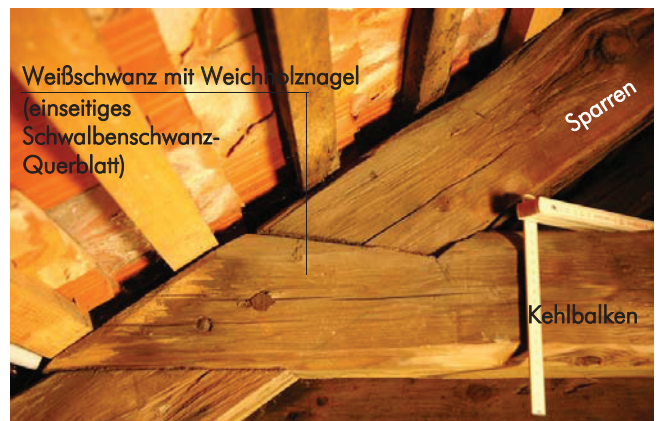
Bild A.3 Verbindungen im Osttrakt.

Fig. A.3 Joints in the east wing.

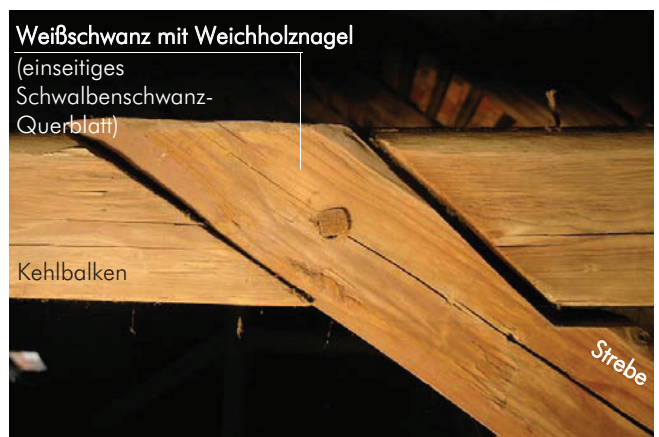
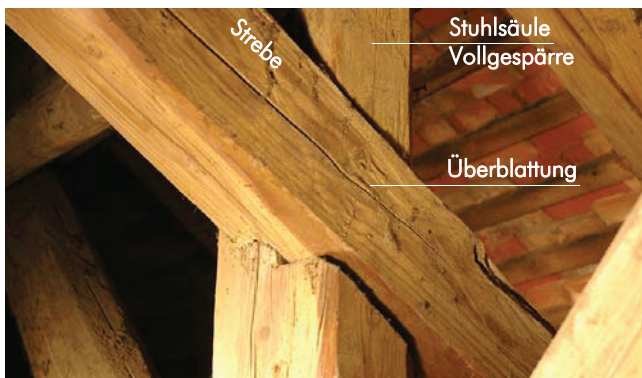
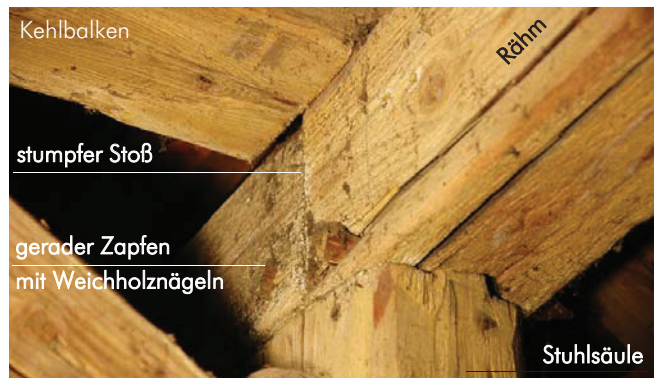
Bild A.4 Verbindungen im Südosttrakt.

Fig. A.4 Joints in the southeast wing.

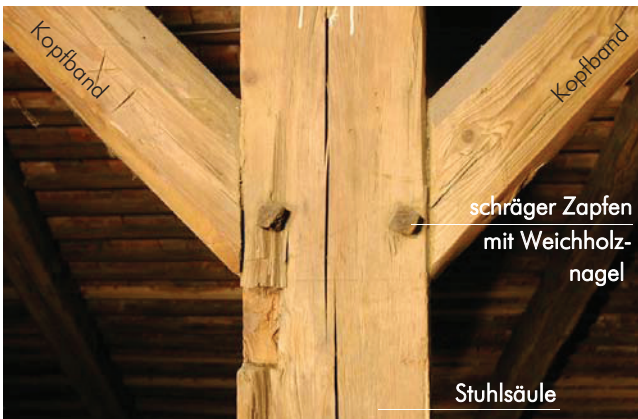
Bild A.5 Verbindungen in der Stuhlwand des Südosttraktes.
Fig. A.5 Joints in the baced longitudinal wall of the southeast wing.

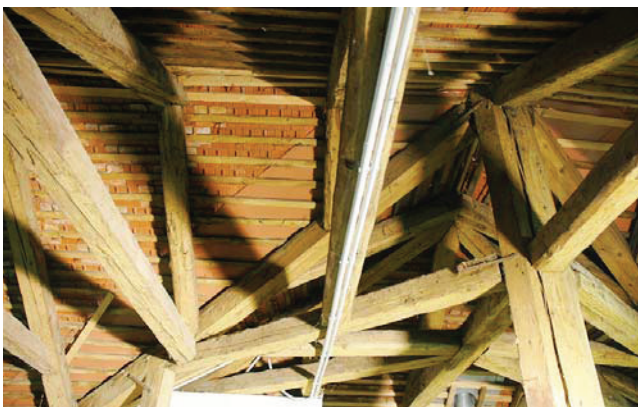
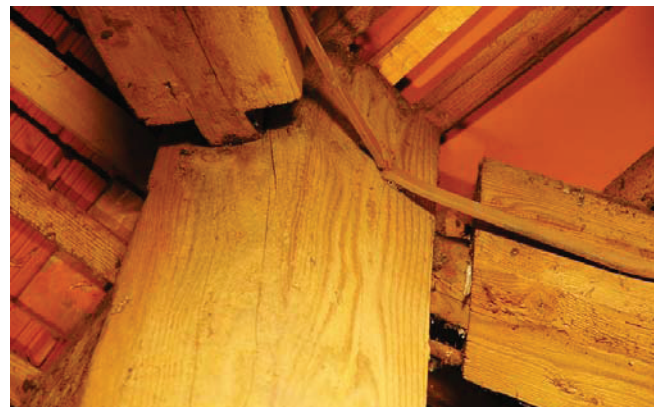
Bild A.6 Links: Firstsäule im Gratbereich, Rechts: klaffende Verbindungen am Firstpunkt.
Fig. A.6 Left: ridge post in the hip area, Right: gaping joints at the ridge.

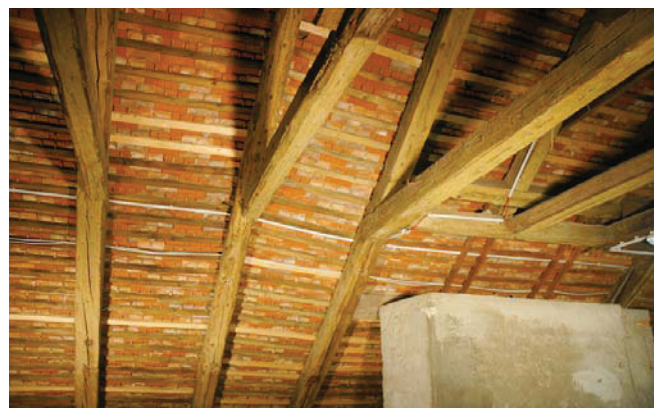
Bild A.7 Große Verformungen im Bereich einer ehemaligen Kamindurchdringung.
Fig. A.7 Great deformations in the area of a former chimney.

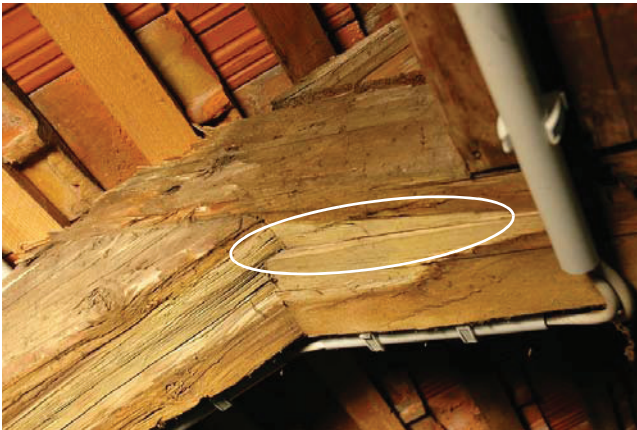
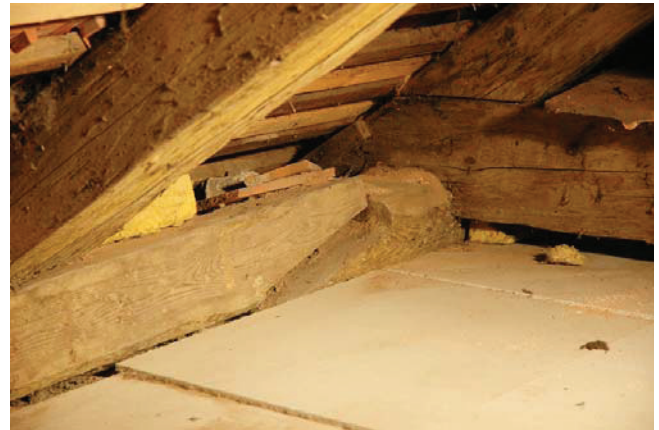
Bild A.8 Links: auf Rollschub versagte Verbindung, Rechts: klaffende Mauerbankverbindung.

Fig. A.8 Left: failure of joint due to rolling shear, Right: gaping joint of the wall plate.

liegenden Dachseite hat sich die Längsverbindung der Mauerbank weitgehend gelöst (siehe Bild A.8 Rechts). Die Aufnahme der Horizontalkräfte aus den Leergespärren durch die Bundtrame ist somit nicht mehr sichergestellt.

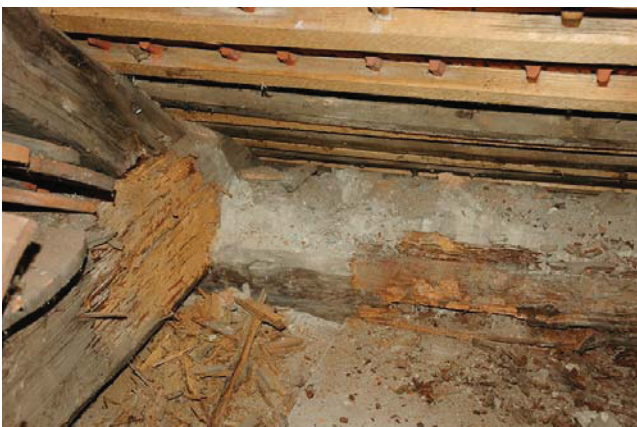
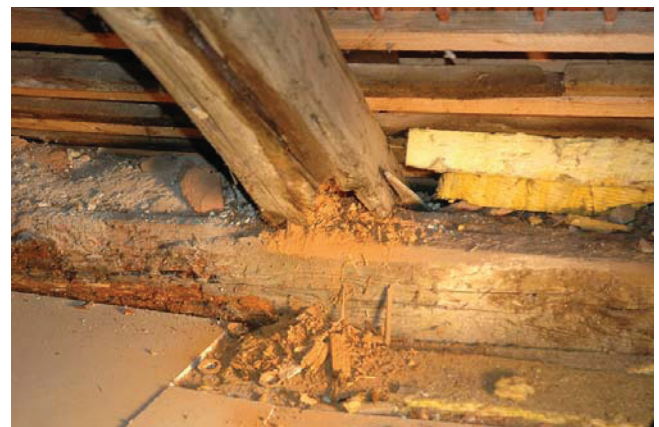
Bild A.9 Infolge von Pilzbefall geschädigte Mauerbank und Sparrenfußpunkte.

Fig. A.9 Damage of the wall plate and rafter bases due to fungi.

Auf der ostseitigen Dachfläche zwischen Vollgespärre (VG) 6 und VG 7 sind die Sparrenfußpunkte und die Mauerbank durch Pilzbefall als Folge einer in der Vergangenheit undichten Dachdeckung schwer geschädigt (siehe Bild A.9).

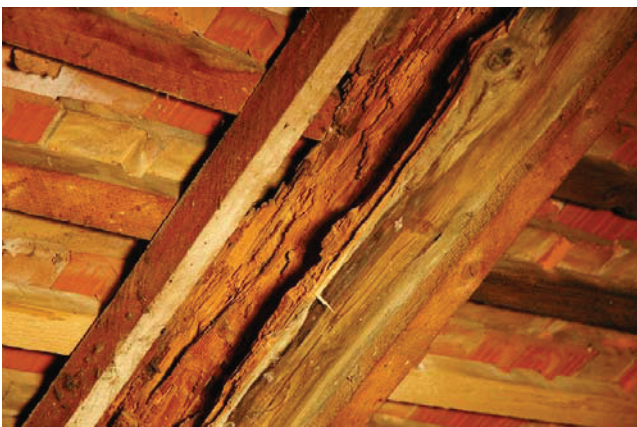
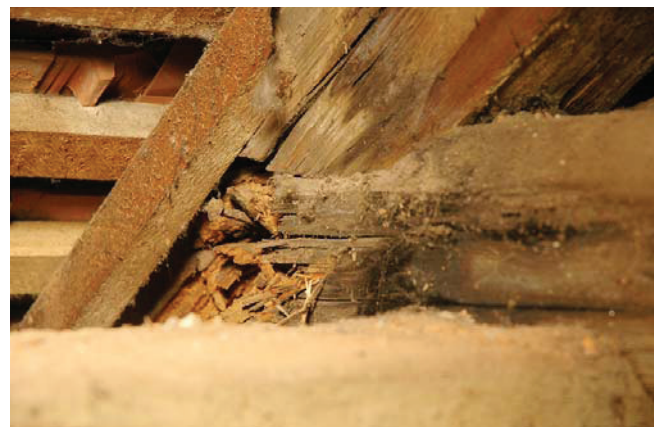
Bild A.10 Links: geschädigter Sparren, Rechts: geschädigte Sparren-Kehlbalken-Verbindung.

Fig. A.10 Left: damaged rafter, Right: damaged rafter-collared beam-joint.

In der nördlichen Dachfläche befindet sich ein inzwischen bis unter die Dachhaut abgebrochener Kamin. Die ehemals an die Kamindurchdringung angrenzenden Sparren und Kehlbalcken weisen erhebliche Schädigungen aufgrund von Pilzbefall auf (siehe Bild A.10). Ein Sparren und ein Kehlbalken wurden bei der Errichtung des Kamins gekappt, jedoch wurde kein Wechselbalken eingezogen. Der vorhandene Verbindungsrest von Sparren und Kehlbalken zeigt erhebliche Verschiebungen.

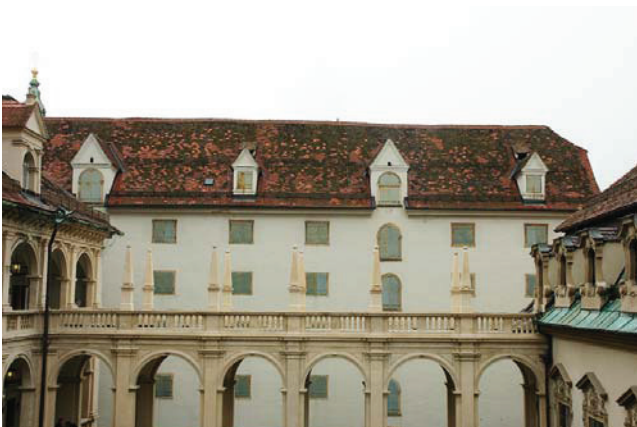
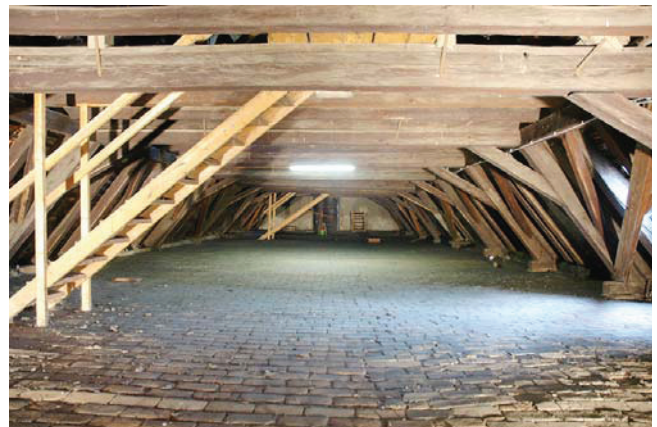
Bild A.11 Links: Nordansicht des Dachs, Rechts: der Dachraum von innen (Blick nach Westen).
Fig. A.11 Left: north elevation of the roof, Right: attic (view to the west).

Beim Dachwerk der Herrengasse 16 (nach SCHWEIGERT (1979) 1644 errichtet) handelt es sich um ein Kehlbalkendach mit liegendem Stuhl und Hahnenbalken. Die Bundtrame sind in die rund sieben Meter weit gespannte Dippelbaumdecke integriert und daher nicht sichtbar. Zwischen Kehl- und Hahnenbalkenlage wurde vor wenigen Jahrzehnten ein doppeltes Hängewerk – offensichtlich als Verstärkungsmaßnahme – eingebaut. Weiterhin wurden im Zuge dieser Maßnahmen neue Verbände in der Stuhlwandebene und neue Windrispen hergestellt. Die Kehl- und Hahnenbalken sind mit den Sparren ausschließlich mit Weißschwänzen verbunden. Die Kopfbänder der liegenden Stühle sind mit Hakenblättern an die Spannriegel und Kehlbalken beziehungsweise die Stuhlsäulen und Sparren angeschlossen. Zur konstruktiven Lagesicherung der Verbindungen wurden Holznägel aus Weichholz verwendet. Das lange Satteldach weist auf der Schmalseite zur Herrengasse eine Walmdachfläche auf. Die oberste Geschosßdecke ist mit Pflasterklinkern belegt.

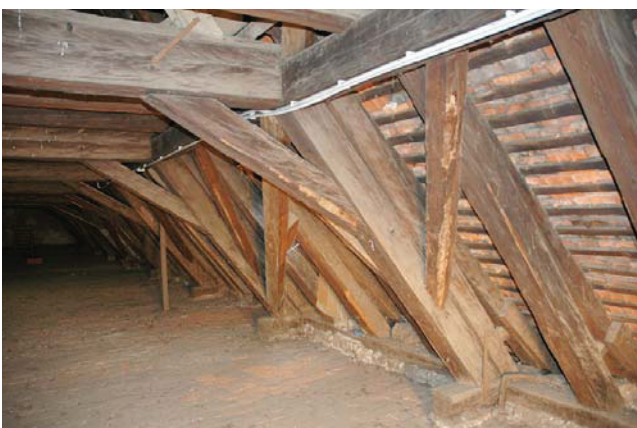
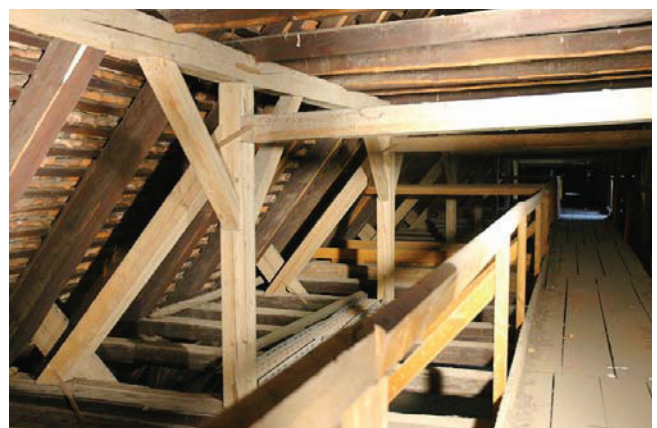
Bild A.12 Links: liegender Stuhl des Kehlbalkendachs. Rechts: 1. Kehlbalkenebene mit nachträglich eingefügtem Hängewerk.
Fig. A.12 Left: trapezoidal portal frame of the collar beam roof, Right: 1. collar beam floor with afterwards inserted truss.
