HISTORISCHE DACHWERKE BEURTEILUNG, REALITÄTSNAHE STATISCHE ANALYSE UND INSTANDSETZUNG

Andreas Meisel

Dissertation
Institut für Holzbau und Holztechnologie
Fakultät für Bauingenieurwissenschaften
Technische Universität Graz

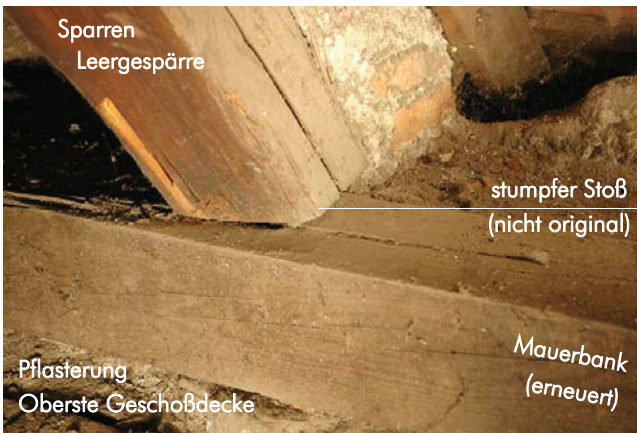
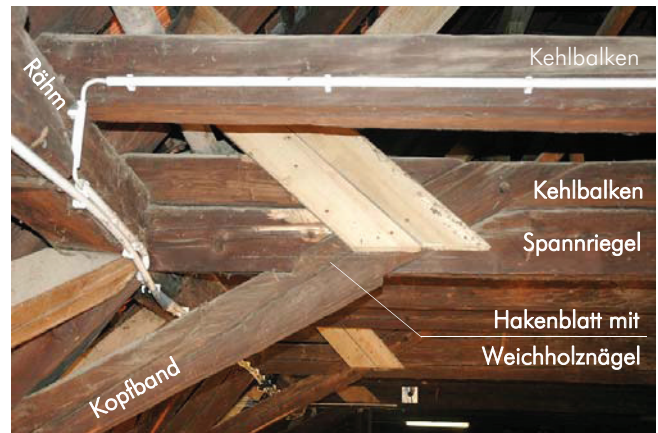
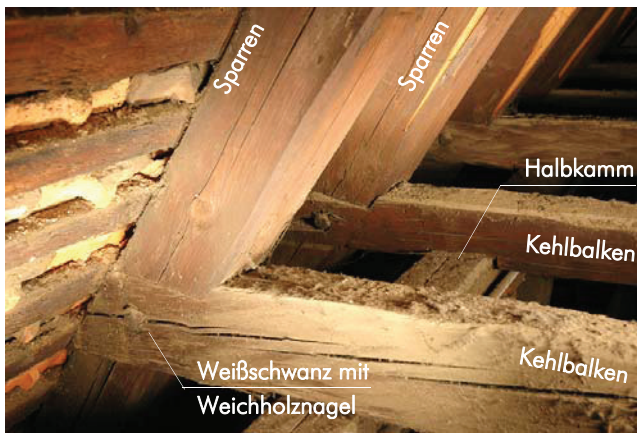
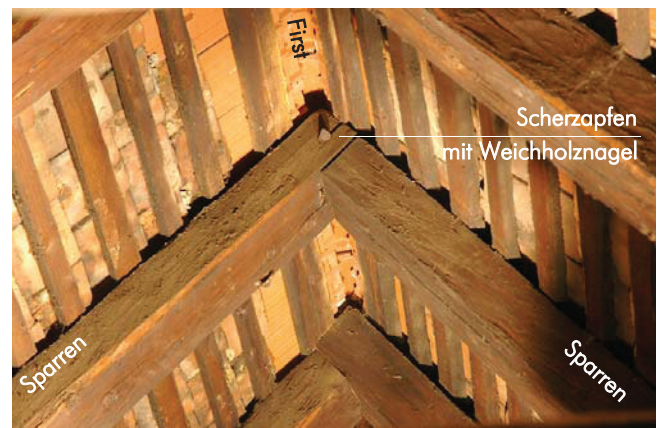
Bild A.13 Verbindungen.

Fig. A.13 Joints.

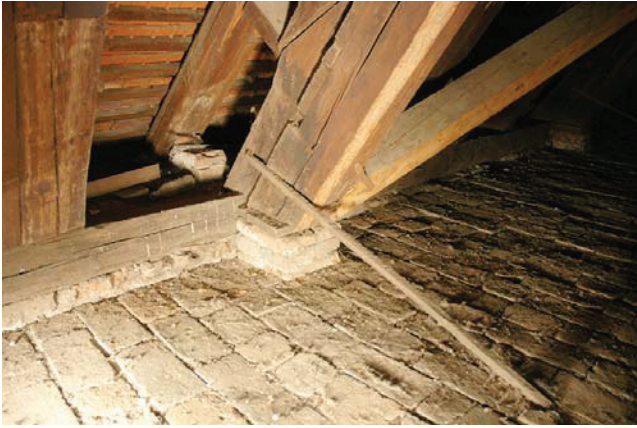
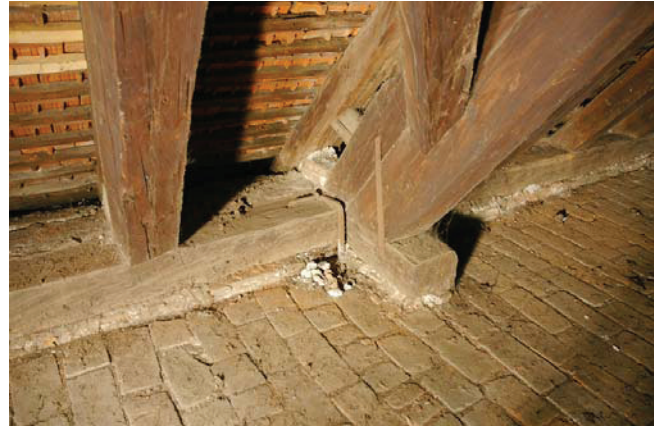
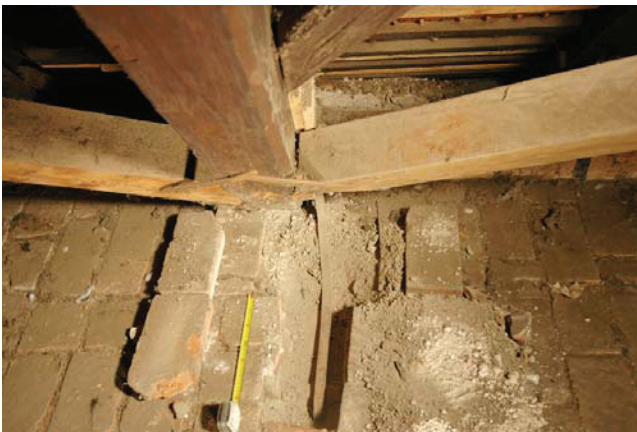
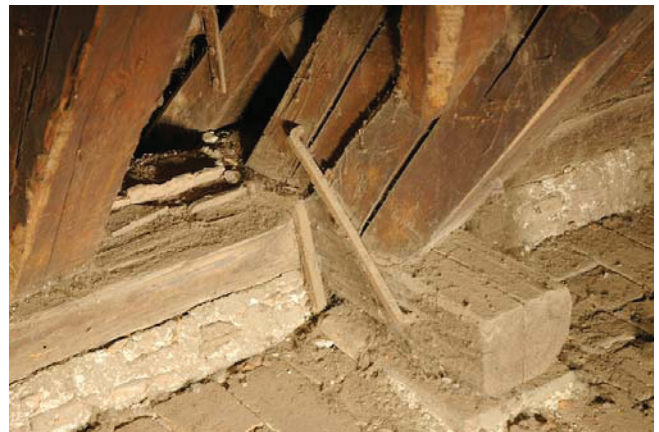
Bild A.14 Nicht fachgerechte Instandsetzung der Stuhlsäulenfußpunkte.
Fig. A.14 Incompetent interventions of the raking strut bases.

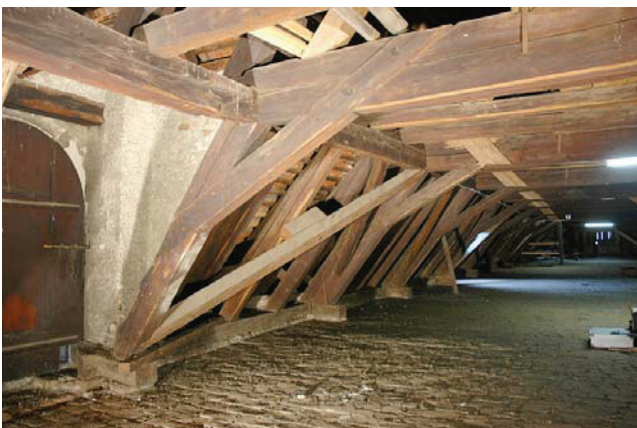
Bild A.15 Links: Vollgespärre (VG) 11, Fußpunkt ohne geschmiedete Klammer. Rechts: Verformung des Rähms zwischen VG 10 und VG 12.
Fig. A.15 Left: principal truss (PT) 11, base without forged clamp, Right: Deformation of the collar plate between PT 10 and PT 12.

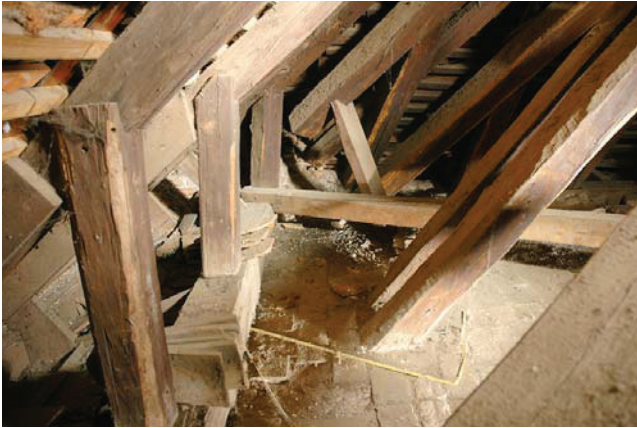
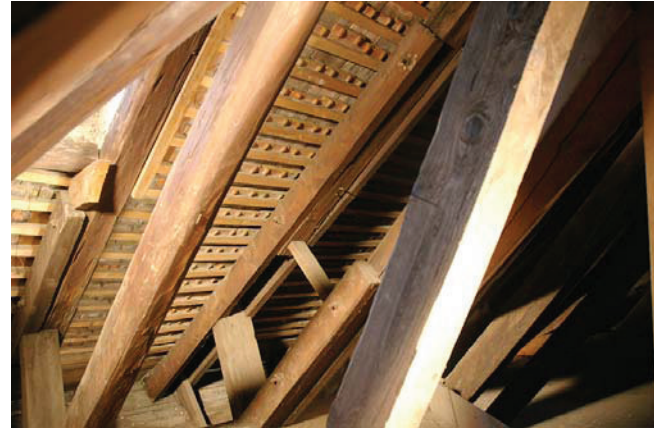
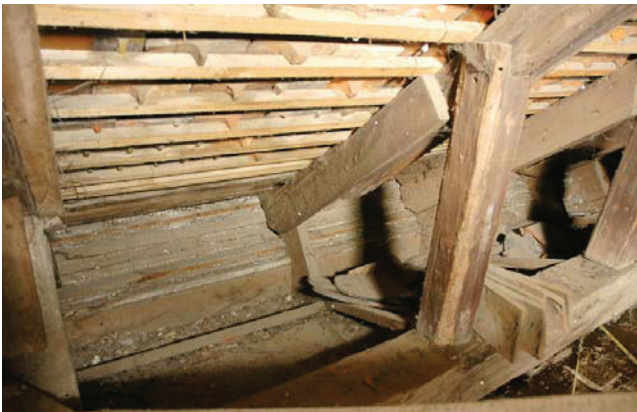
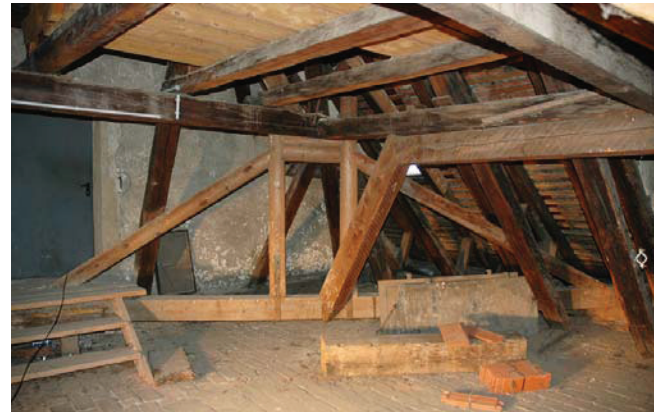
Die zur Herrengasse gerichtete Walmdachfläche wurde offensichtlich erst zu einem späteren Zeitpunkt in der jetzigen Form hergestellt oder mehrfach instand gesetzt (zum Beispiel durch den Einbau von zwei doppelten Hängewerken und einem doppelten Sprengwerk, siehe Bild A.16). Soweit feststellbar wird der gesamte Sparrenschub der Dachfläche über wenige Schmiedenägel auf das ursprüngliche Tragwerk übertragen.

Bild A.16 Tragwerk im Bereich der Walmdachfläche zur Herrengasse.

Fig. A.16 Structure in the area of the hip next to the Herrengasse.

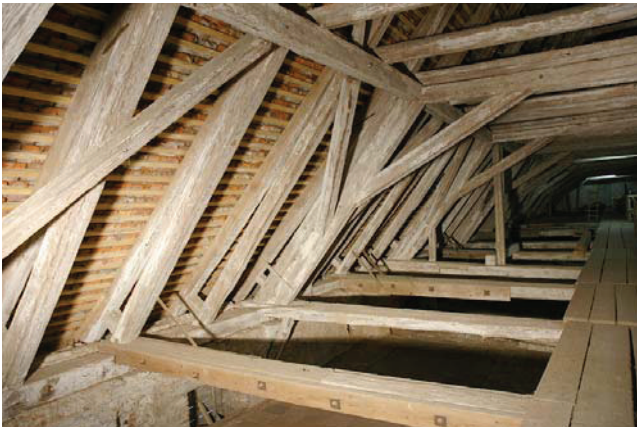
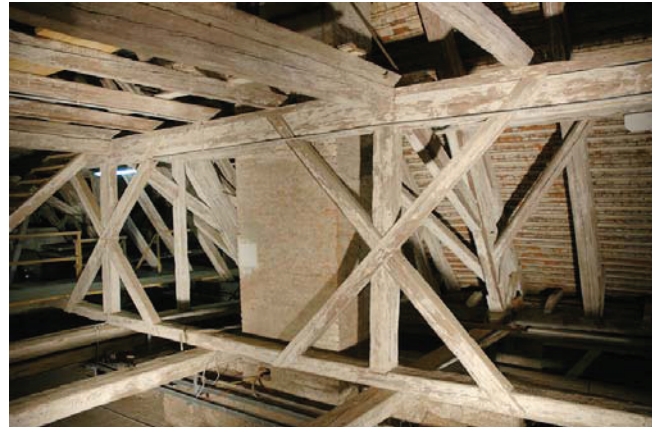
und Stuhlsäulen verzapft. Bundtrame sind in allen Vollgespärren und näherungsweise in jedem dritten Leergespärre angeordnet. Die liegenden Stuhlwände werden mit weit ausgestellten, eingeblatteten Kopfbändern ausgesteift. Fußschwelle oder Brustriegel existieren hier nicht. Die stehende Stuhlwand wird von eingeblatteten, sich auf der Stuhlsäule überkreuzenden, Steigbändern ausgesteift.

Bild A.17 Links: nordseitige, liegende Stuhlwand, Rechts: stehende Stuhlwand.

Fig. A.17 Left: inclined based longitudinal wall in the north, Right: based longitudinal wall.

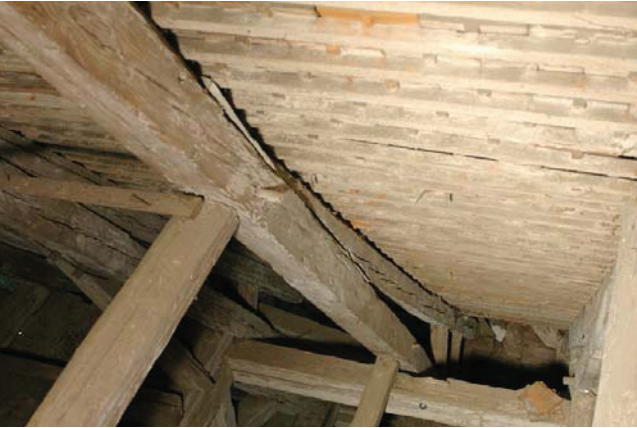
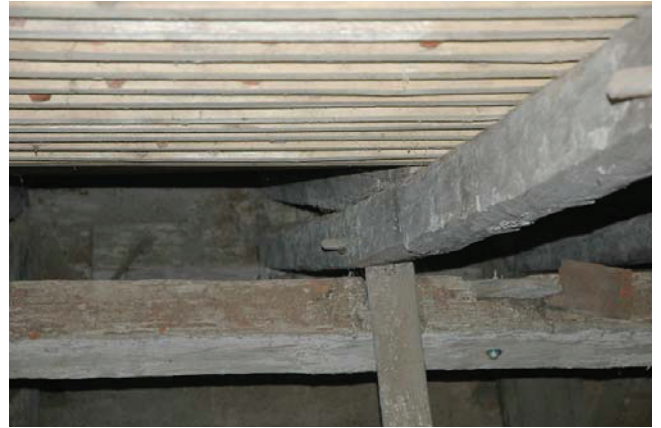
Aufgrund der asymmetrisch angeordneten, stehenden Stuhlwand resultieren in den liegenden Stuhlsäulen unterschiedlich große Normalkräfte und somit auch unterschiedlich große Horizontalkomponenten. Dies führte – eventuell gemeinsam mit in der Regel asymmetrischen Windeinwirkungen – zu einer asymmetrischen Verformung des gesamten Tragwerks. Die nordseitige Dachfläche hängt deutlich sichtbar durch (siehe Bild A.21), die südseitige Dachfläche ist nach außen gewölbt.

Bild A.21 Durchhang der nordseitigen Sparren.
Fig. A.21 Deformations of the rafters in the north.

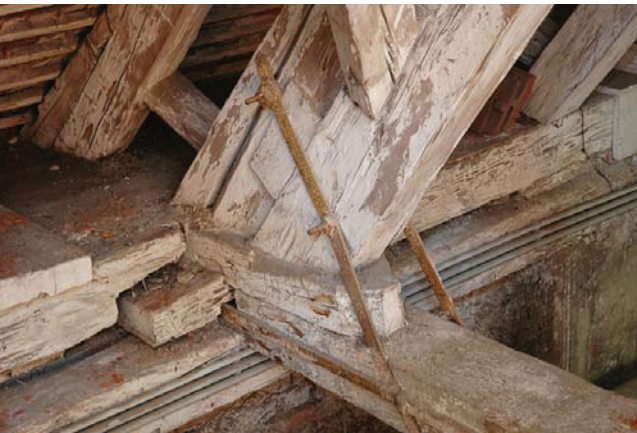
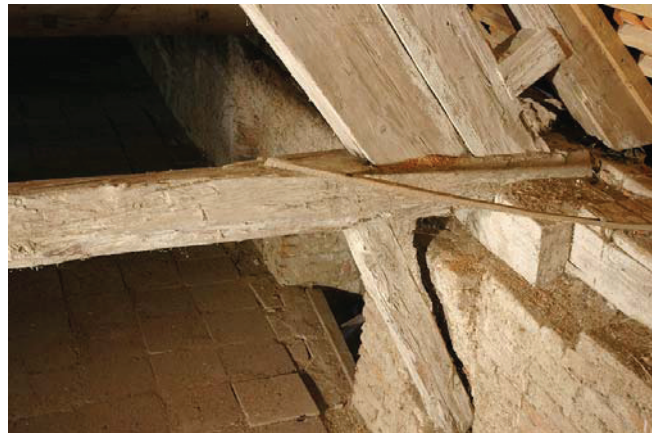
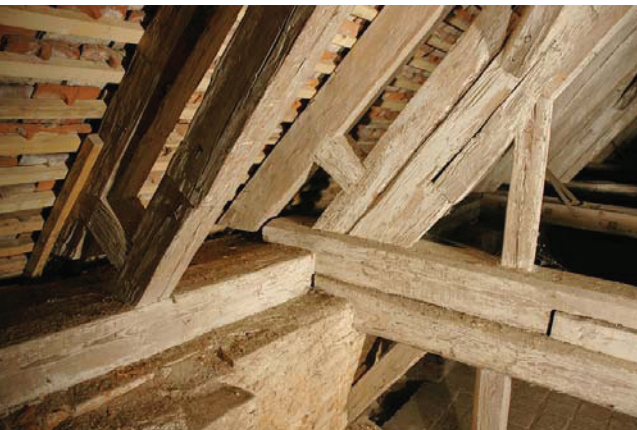
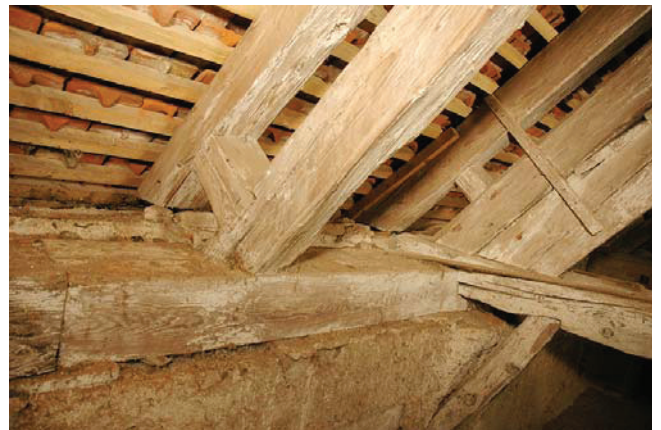
Zahlreiche Sparren- und Stuhlsäulenfußpunkte mussten offensichtlich in der Vergangenheit instandgesetzt werden. Diese Annahme kann mit den von Stuhl zu Stuhl unterschiedlichen Fußpunktausbildungen und der dort häufig vorhandenen Sattelhölzer, Laschen und/oder schmiedeeisernen Klammern begründet werden (siehe Bild A.22). Viele dieser Maßnahmen sind aus heutiger Sicht nicht fachgerecht. Zahlreiche klaffende Fugen, verbogene Klammern etc. lassen Zweifel über die Tragsicherheit dieser Instandsetzungsmaßnahmen gerechtfertigt erscheinen.

Bild A.22 Verschiedene Stuhlsäulen- und Sparrenfußpunkte, alle mit historischen Instandsetzungen.
Fig. A.22 Different bases of rafters and raking struts, all with historic interventions.

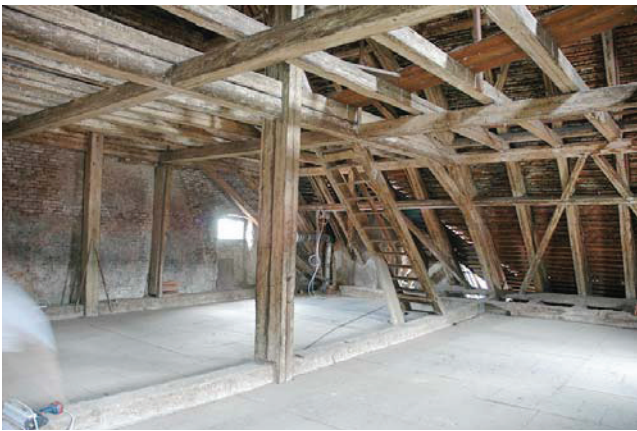
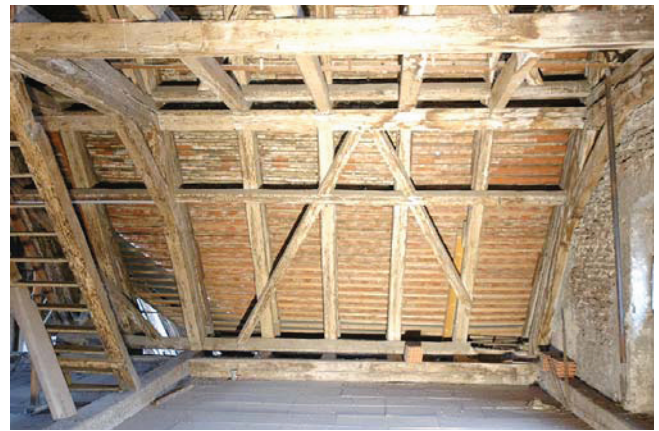
Beim Dachwerk der Hofgasse 10 (nach SCHWEIGERT (1979) 1619 errichtet) handelt es sich um ein Kehlbalckendach mit zweistöckigem, liegendem Stuhl und mittiger, zweiteiliger Hängesäule (siehe Bild A.23). Je ein Vollgespärre ist knapp vor der gemauerten Giebelwand angeordnet beziehungsweise zumindest zum Teil in die Mauer integriert. Das mittige Vollgespärre teilt den Dachraum in zwei etwa gleich große Bereiche. Die Stuhlwände der liegenden Stühle werden mit Streben, welche in die Fußschwellen und Rähme eingezapft sind, ausgesteift. Diese Streben sind mit den Brustriegeln überblattet. Die Rähme sind als schiefwinkelige, fünfeckige Querschnitte ausgeführt, welche zur Neigung der Stuhlsäulen parallele Kanten aufweisen. Bundtrame wurden anschließend in den Vollgespärren angeordnet.

Bild A.23 Links: Übersicht des Dachraums, Rechts: Stuhlwand.

Fig. A.23 Left: overview of the attic, Right: baced longitudinal wall.

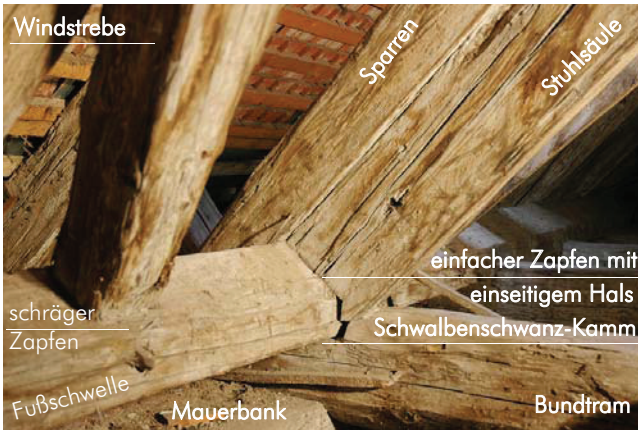
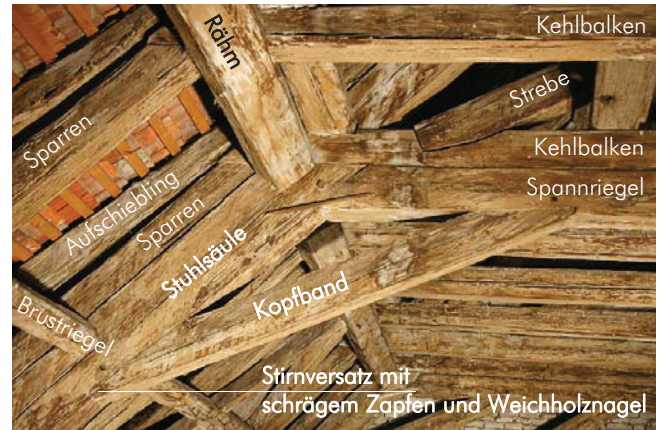
Die Verbindungen der Sparren mit den Kehlbalcken sind durchwegs mit sogenannten Weißschwänzen (Blattverbindung) hergestellt. Die Anschlüsse der Kopfbänder an die Stuhlsäulen und Spannriegel zeigen eine Kombination aus einfachem Versatz und schrägem Zapfen (siehe Bild A.25). Zur konstruktiven Lagesicherung der Verbindungen wurden Holznägel aus Weichholz verwendet. Da sich unter dem Dachraum ein stützenfreier Raum befindet, wird angenommen, dass die oberste Geschoßdecke (vermutlich eine Doppelbaumdecke) auf die Bundtrame des Dachwerks hochgehängt wurde. Die oberste Geschoßdecke ist mit Wärmedämmung und Brandschutzplatten belegt und somit nicht einsehbar.

Bild A.25 Verbindungen.

Fig. A.25 Joints.

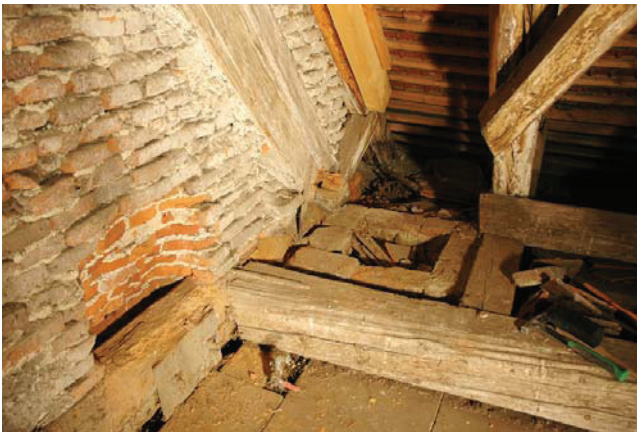
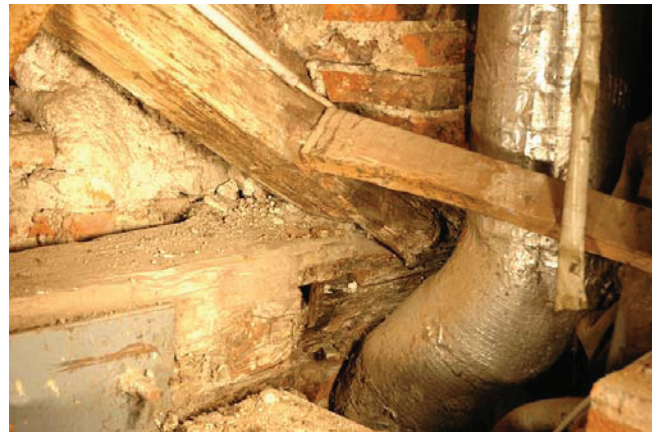
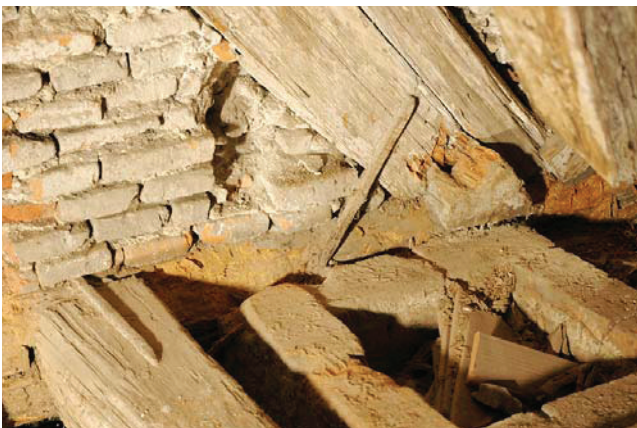
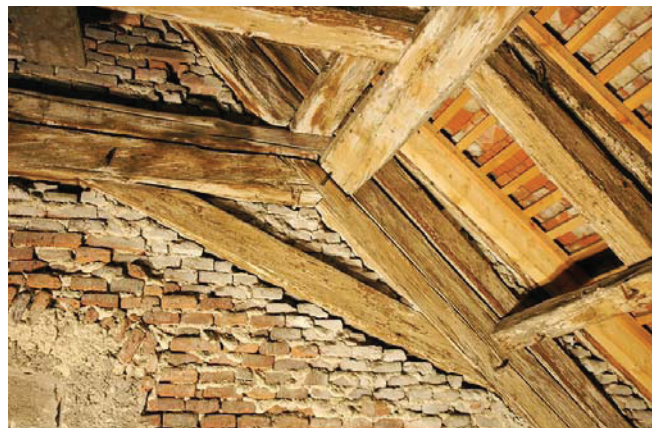
In drei der vier Gebäudeeckpunkte wurden Kamine eingebaut, welche inzwischen wieder bis auf Oberkante Geschoßdecke abgebrochen wurden. Beim Einbau der Kamine wurden die doppelten Mauerbänke, Fußschwellen und Streben ersatzlos gekappt. In einer Gebäudeecke wurde der Bundtram in das Mauerwerk eingebunden und inzwischen aufgrund des Einbaues einer Lüftungsanlage geschwächt (siehe Bild A.26).

Infolge von in der Vergangenheit vorhandenen Undichtigkeiten der Dachdeckung im Bereich der Kamine und mangelhafter Durchlüftung kam es zur Schädigung von Holzbauteilen infolge von Pilzbefall.

Bild A.26 Gekappte Bauteile infolge des Einbaus von Kaminen beziehungsweise Haustechnikanlagen, in die Giebelmauer eingebundene und zum Teil geschädigte Holzbauteile.

Fig. A.26 Cut off members due to the erection of chimneys and building services systems, in the gable wall integrated and partially damaged members.

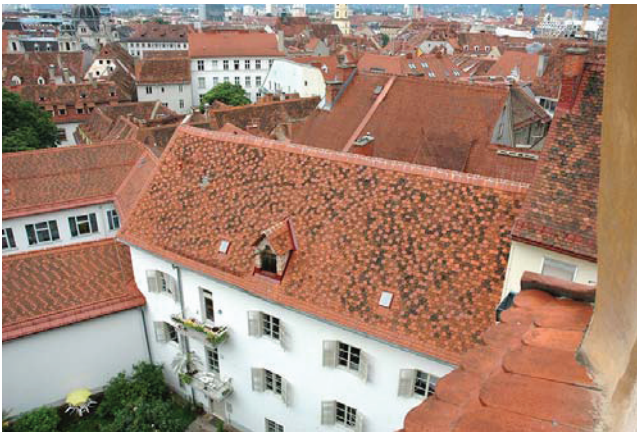
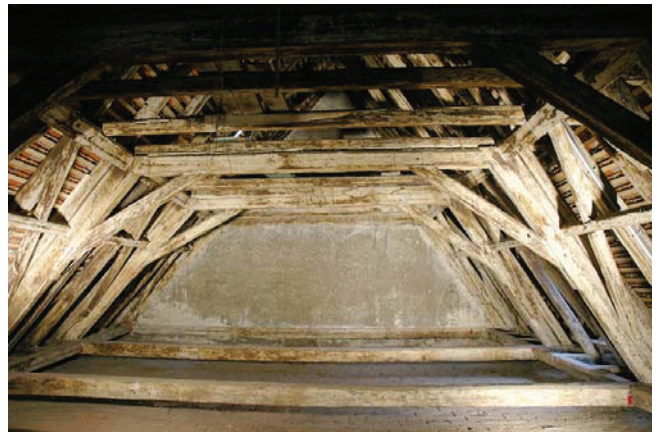
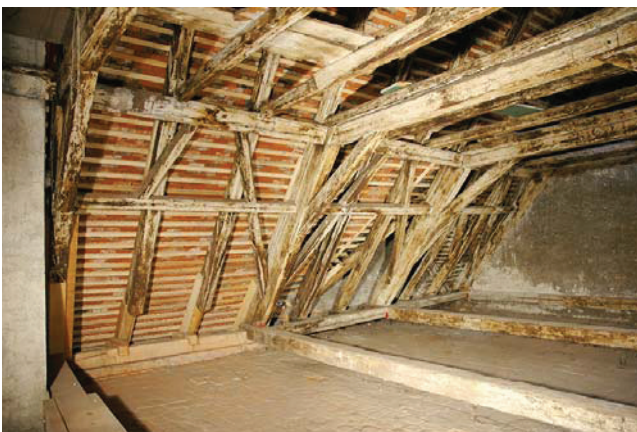
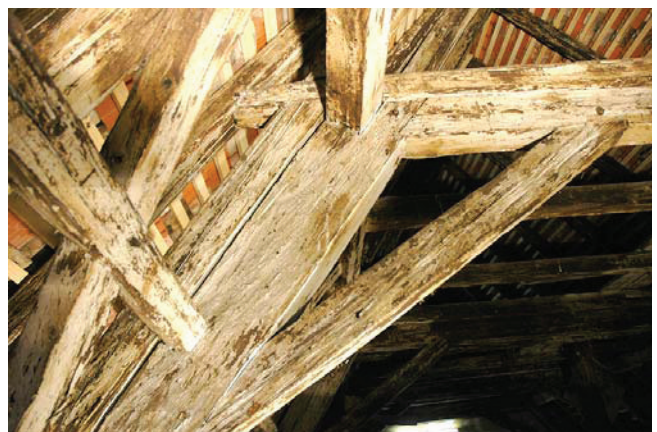
Beim Dachwerk der Hofgasse 10a handelt es sich um ein asymmetrisches Kehlbalkendach mit zweifach liegendem Stuhl (siehe Bild A.27 und Bild A.27). Die Aufschieblinge der östlichen Dachfläche sind bis zum First geführt und soweit ausgestellt, dass sie den einseitigen Dachvorstand ermöglichen. Bundtrame wurden ausschließlich in den Vollgespärren angeordnet. Der ausgeprägt konische Grundriss bewirkt von Gespärre zu Gespärre unterschiedliche Spannweiten und Dachneigungen. Die liegenden Stuhlwände werden durch Streben, welche mit den Stuhlsäulen und Rähmen verblattet sind und durch Brustriegel versteift. Fußschwelle existieren nicht. Die Rähme sind als schiefwinkelige, fünfeckige Querschnitte, mit zu den Stuhlsäulen parallelen Kanten ausgeführt. Die Kopfbänder der liegenden Stühle sind an die Spannriegel und Stuhlsäulen mit einer Kombination aus Stirnversatz und schrägem Zapfen angeschlossen.

Bild A.27 Links oben: das Dach von außen, Rest: Ansichten des Dachraums.
Fig. A.27 Top Left: the roof from the outside, rest: views of the attic.

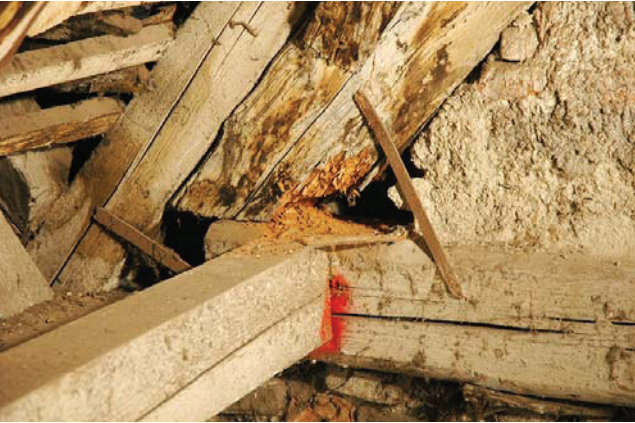
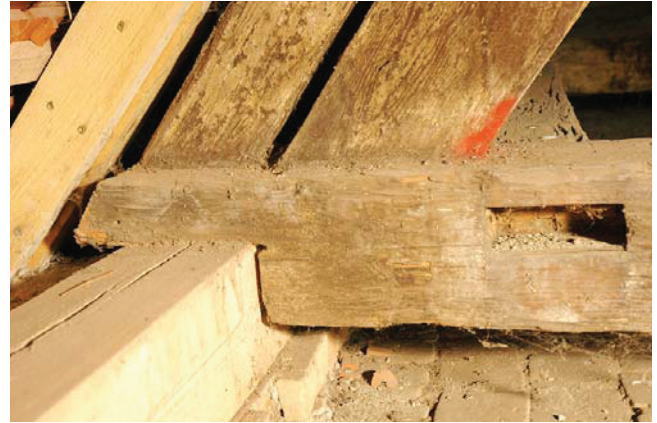
Das Vollgespärre (VG) 1 ist dreiseitig in die Feuermauer eingebunden (siehe Bild A.29 Links). Daher ist die Inspektion – bei gleichzeitig hoher Schadenssensibilität – erheblich erschwert. Der Bundtram musste in der Vergangenheit bereits einmal gestückelt werden und der Stuhlsäulenfußpunkt ist infolge von Pilzbefall schwer geschädigt. Die vorliegende Instandsetzung mit einer einseitigen Klammer ist nicht fachgerecht. Es kann angenommen werden, dass die von den Rähmen in das VG 1 eingeleiteten Kräfte überwiegend durch Kontaktdruck direkt in das Mauerwerk der Feuermauer übertragen werden.

- Der Bundtramkopf von VG 3 wurde infolge des Einbaus einer neuen Mauerbank erheblich geschwächt (siehe Bild A.29 Rechts).
- Der Wechselbalken wurde nicht ersetzt (siehe Bild A.29 Rechts und Bild A.30).
- Die gekappten Sparrenfußpunkte der Gespärre 3.1, 3.2, 4, 4.1, 4.2 und 5 wurden nicht fachgerecht angestückelt beziehungsweise auf das Auflager geführt (siehe Bild A.30).
- Die Instandsetzung des Vollgespärres 4 weist als Verbindung der Laschen mit dem neuen Bundtram nur eine 16 mm starke Gewindestange auf.
- Im Vollgespärre 5 wurde kein Zugstab eingebaut, welcher den Zweigelenkrahmen des liegenden Stuhls wiederherstellen würde (siehe Bild A.30 Rechts).

Bild A.29 Links: geschädigter und mangelhaft instand gesetzter Stuhlsäulenfußpunkt von VG 1, Rechts: Bundtrankkopf von VG 3.
Fig. A.29 Left: damaged and incompetent repaired raking strut base of PT 1, Right: tie-beam head of PT 3.

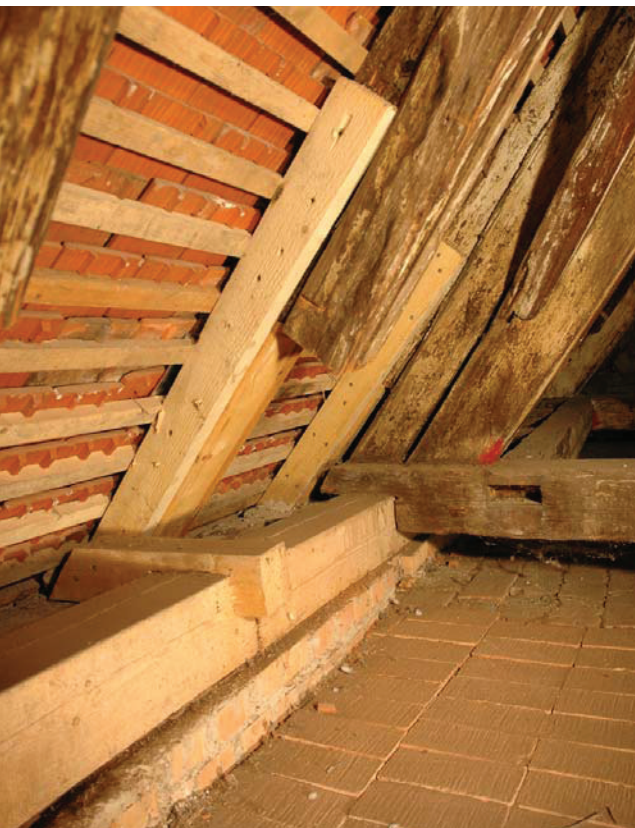
Bild A.30 Nicht fachgerechte Instandsetzungen, Links: Leergespärre 3.1 und Vollgespärre 3, Rechts: Vollgespärre (VG) 5.
Fig. A.30 Incompetent interventions, Left: secondary truss 3.1 and principal truss 3, Right: principal truss (PT) 5.

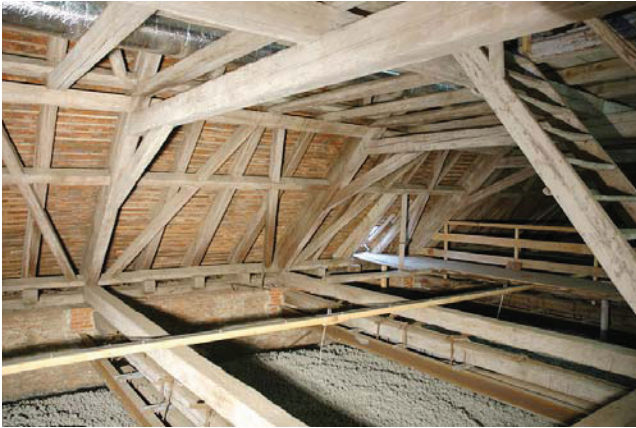
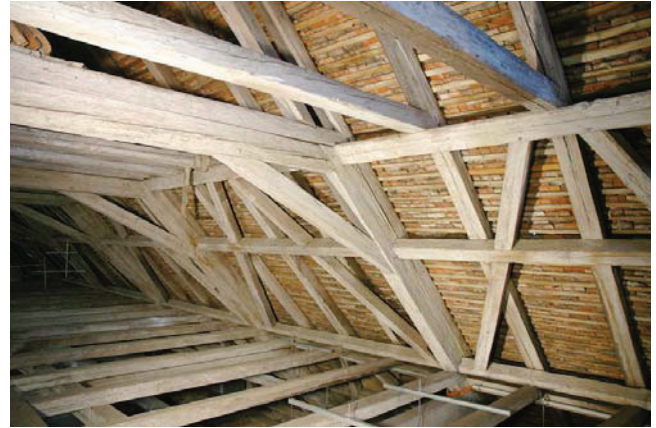
Bild A.33 Kehlbalkendach mit zweistöckigem, liegendem Stuhl, Links: 1. Stockwerk Rechts: 2. Stockwerk.

Fig. A.33 Collar beam roof with two storeys of trapezoidal portal frames, Left: 1. floor, Right: 2. floor.

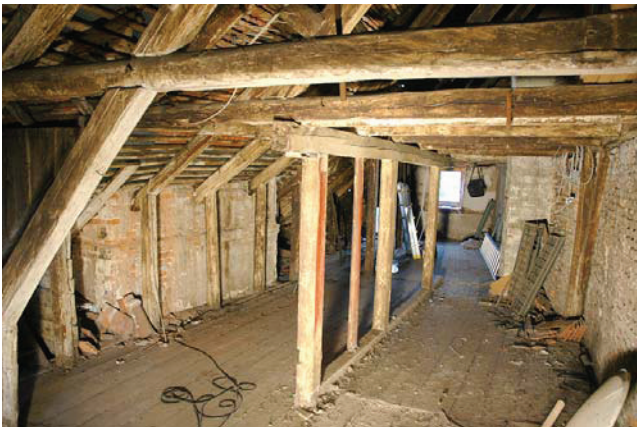
Beim Dachwerk der Sporgasse 16 handelt es sich um zwei unterschiedliche Tragsysteme. Ein Gebäudeteil wird von einem kehlbalkendachartig erstellten Pultdach mit Walm-
dachfläche überdacht (siehe Bild A.35), der zweite Gebäudeteil weist ein Kehlbalckendach mit (vermutlich) liegendem Stuhl und zwei stirnseitigen Walmdachflächen auf (siehe Bild A.36 Links).

Bild A.35 Dachraum im Bereich des Pultdaches.
Fig. A.35 Attic in the area of the mono pitch roof.

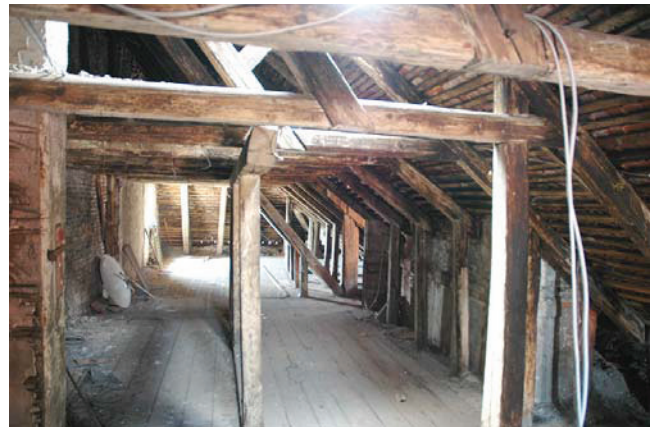
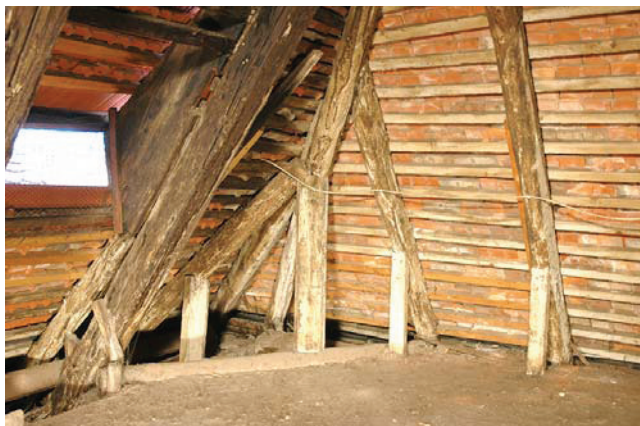
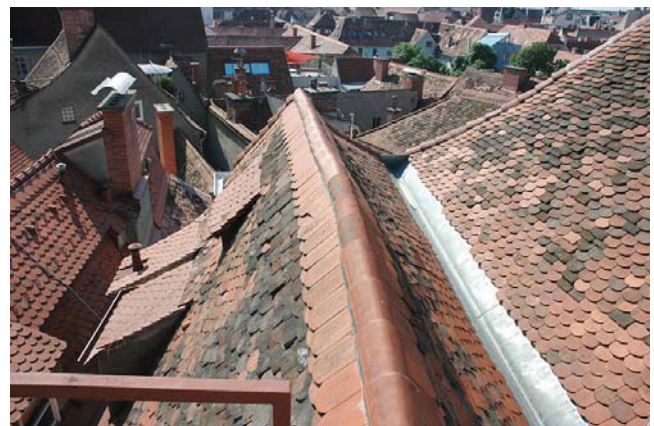
Bild A.36 Links: Dachraum im Bereich des Spitzbodens des Satteldaches, Rechts: innenliegende Dachrinne.
Fig. A.36 Left: attic in the area of the top of the double pitch roof, Right: internal gutter.

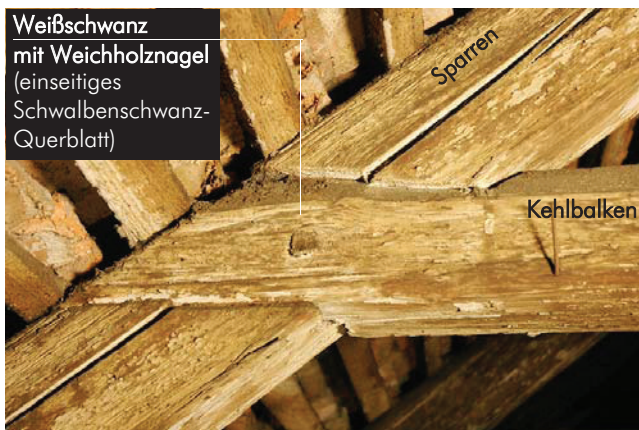
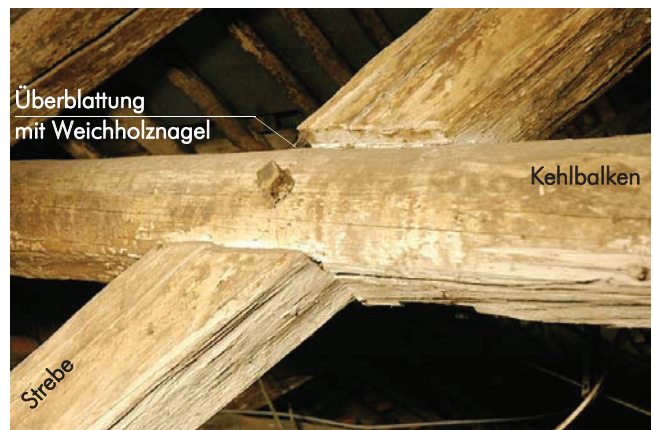
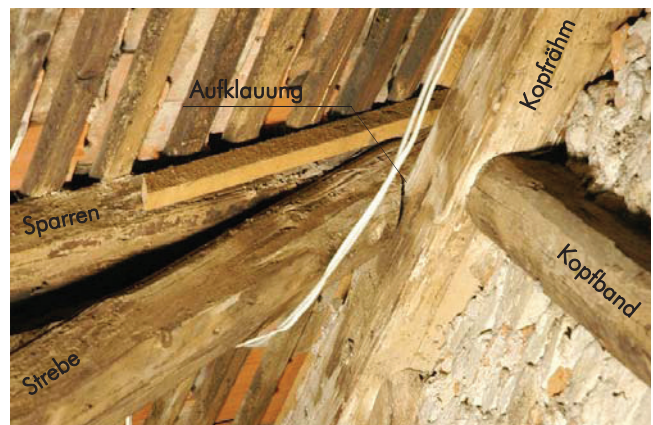
Bild A.37 Verbindungen.

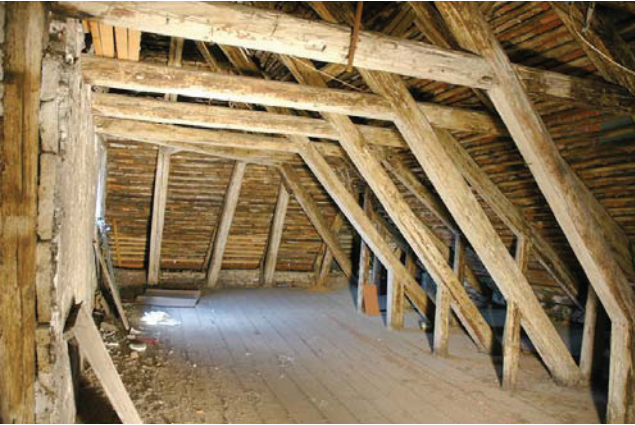
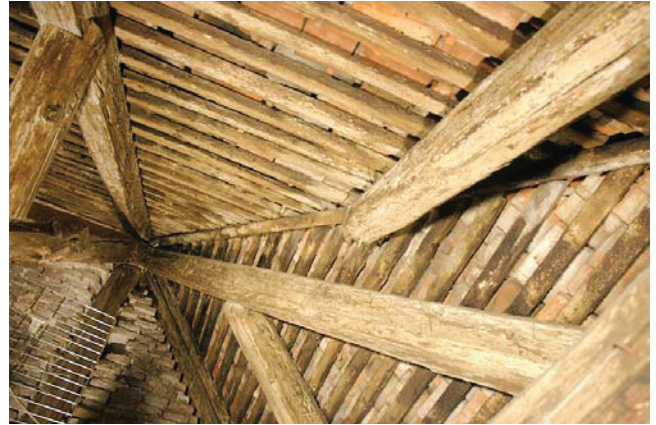
Bild A.38 Links: der Dachraum, Rechts: Gratausführung mit Dachlatte.
Fig. A.38 Left: the attic, Right: hip with roof batten.

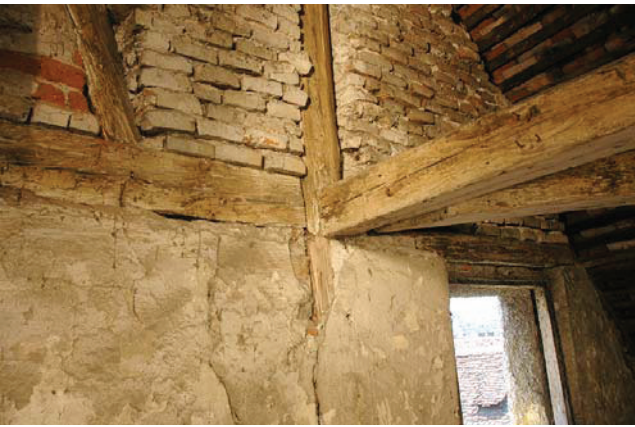
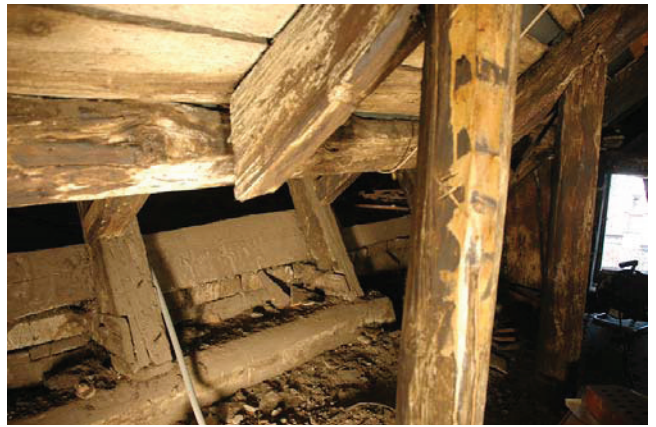
Bild A.39 Links: eingemauerte Tragwerksteile, Rechts: die Innenrinne (vom Dachraum aus betrachtet, hier existiert der Rinnenträger).
Fig. A.39 Left: walled members, Right: inner gutter (view from the attic, with existing support).

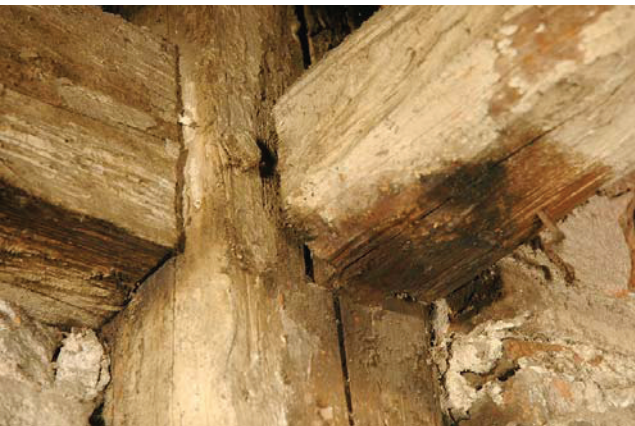
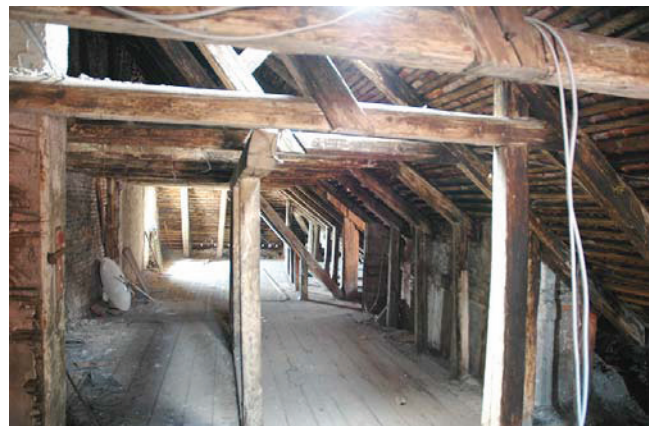
Die Abtragung von Normalkräften in den Sparren (Sparrenschub) ist mangelhaft, da zahlreiche Streben und Sparrenfußpunkte gekappt wurden und somit keine Horizontalkräfte in die Decke eingeleitet werden können (siehe Bild A.40 Rechts). Es kann vermutet werden, dass dies auch der Grund für die Klaffung der Verbindungen an zwei Kehlbalken-Stuhlsäulen-Knoten ist (siehe Bild A.40 Links).

Bild A.40 Links: klaffende Zapfenverbindung von Kehlbalcken-Stuhlsäule, Rechts: gekappte Streben und Sparren (Kamindurchdringung, Rinne).
Fig. A.40 Left: gaping mortise and tenon joint of collar beam and post, Right: cut off struts and rafters (chimney, inner gutter).

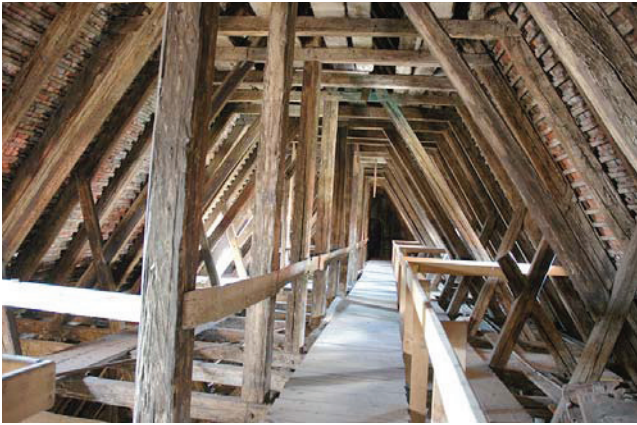
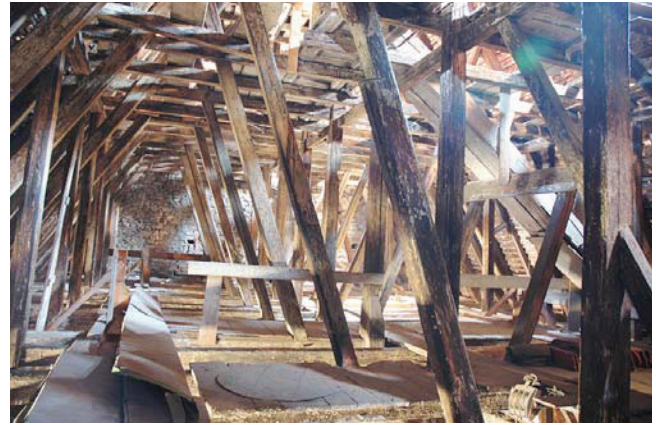
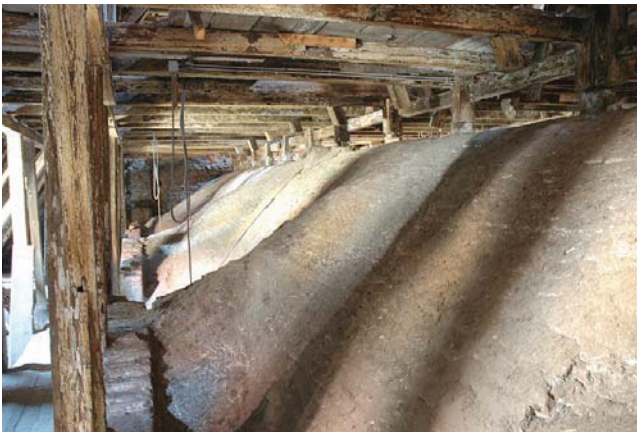
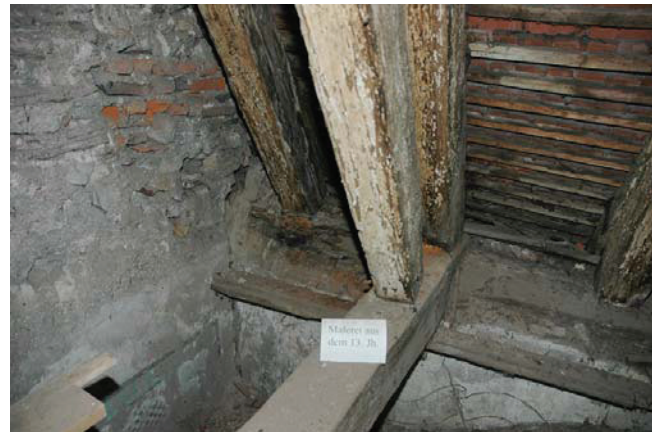
Das romanische Dachwerk des Langhauses kann in seiner ersten Ausformung als Kehlbalkendach mit drei Kehlbalkenebenen, Streben, Hängesäule und Hängestreben bezeichnet werden (siehe Bild A.42). Jedes zweite Gespärre ist als Vollgespärre (VG) ausgebildet. In den dazwischen liegenden Leergespärren kommt die Konstruktion ohne Streben, Hängestreben und Hängesäule aus. Das Tragwerk wurde nach SCHWEIGERT (1979, *Dehio Handbuch Graz*) im Jahre 1257 vollendet. Ursprünglich hatte das Langhaus eine vom Dachwerk getragene Flachdecke, wovon auch noch Malereien in einem Bereich des Dachwerks zeugen (siehe Bild A.42 Rechts unten). Im Jahre 1515 wurde das Kloster und die Kirche den Franziskanern übergeben, welche kurz darauf den Westbau in eine dreischiffige Hallenkirche umgestalteten. Im Zuge dieser bis 1519 dauernden Arbeiten wurde das mittlere Gewölbe in das Dachwerk eingebaut, was umfangreiche Tragwerksveränderungen erforderlich machte. So mussten alle Bundtrame, Hängesäulen und Hängestreben gekappt werden (siehe Bild A.42 Links unten). Die beiden nordseitig stehenden Stuhlwände sowie die südseitige Stuhlwand wurden aller Wahrscheinlichkeit nach erst zu diesem Zeitpunkt eingefügt. Die mittigen Hängesäulen wurden zudem mittels kleiner Ziegelpfeiler auf das Gewölbe abgestellt.

Bild A.42 Ansichten des Dachraumes: Links oben: 2. Kehlbalkenebene, Rechts oben: 1. Kehlbalkenebene, Links unten: Gewölbe – Bundtramebene, Rechts unten: Malerei aus dem 13. Jahrhundert.

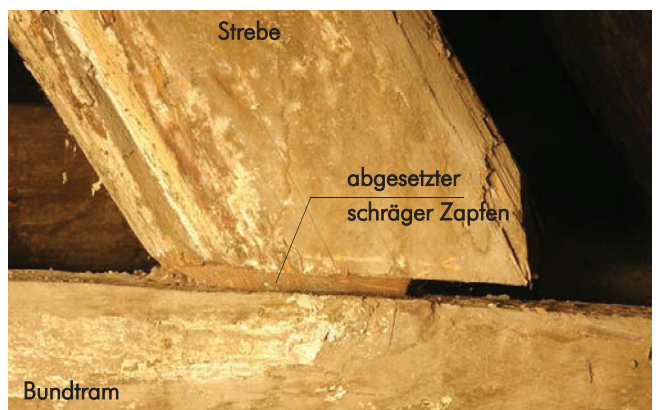
An den Streben- und Sparrenfußpunkten der Vollgespärre wurden die Hölzer durch schräge Zapfen mit den Bundtramen verbunden (siehe Bild A.43 Links). In den Leergespärren wurden die Sparren unmittelbar auf die Mauerbänke gestellt. Außer einer geringfügigen Ausnehmung in der Mauerbank konnte hier keine Verbindung festgestellt werden (Bild A.43 Rechts). Nahezu alle weiteren Verbindungen wurden als Überblattungen beziehungsweise als Weißschwänze ausgeführt (siehe Bild A.44). Die zur Lagesicherung verwendeten Holznägel bestehen aus Eiche.

Bild A.43 Verbindungen.

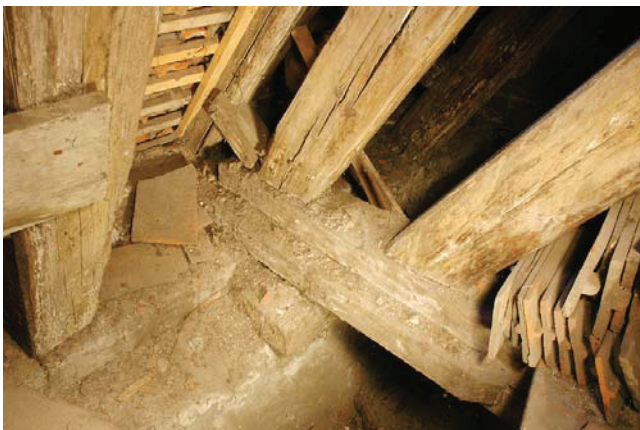
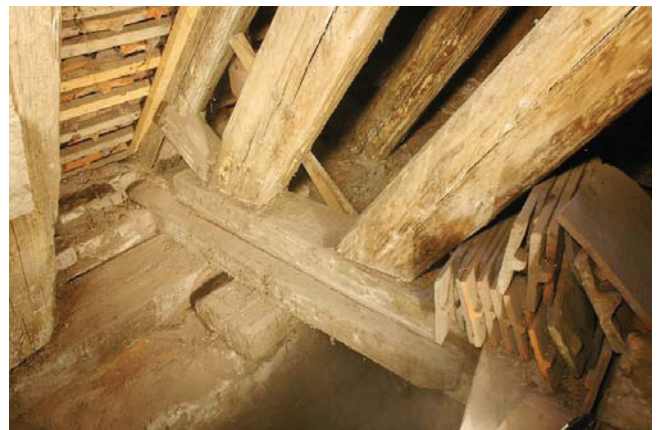
- Das gesamte Tragwerk ist stark verschmutzt (siehe Bild A.45). Das behindert die Austrocknung von eingedrungener Feuchtigkeit und fördert somit die Holzzerstörung.
- Rund die Hälfte aller Streben- und Sparrenfußpunkte sind entweder infolge von Pilzbefall geschädigt und/oder nicht fachgerecht instand gesetzt worden (siehe Bild A.46, Bild A.47 und Bild A.48).
- Zahlreiche Verbindungen klaffen oder haben versagt (siehe Bild A.49).
- Einzelne Stäbe und Verbindungen fehlen (siehe Bild A.50).
- Es liegen zahlreiche nicht fachgerechte Instandsetzungen vor (siehe Bild A.51).

Bild A.45 Links: verschmutzter Sparren-/Strebenfußpunkt, Rechts: grob gereinigter Sparren-/Strebenfußpunkt.
Fig. A.45 Left: dirty rafter/strut base, Right: roughly cleaned rafter/strut base.

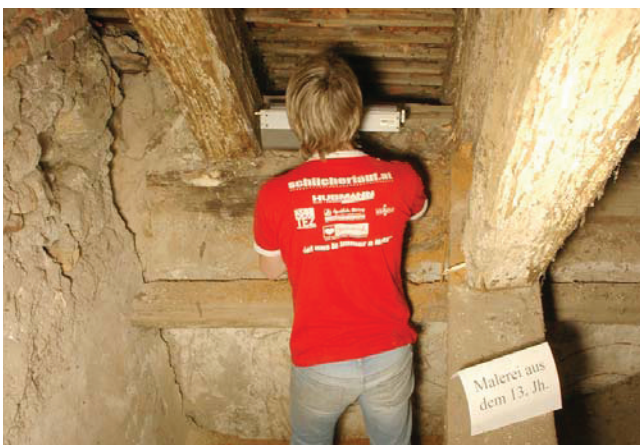
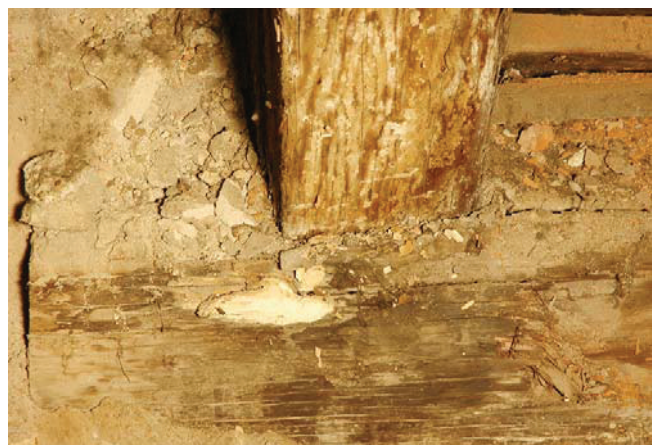
Bild A.46 Links: Bohrwiderstandsmessung durch einen Sparren, Rechts: Fruchtkörper des „Weißen Porenschwammes“.
Fig. A.46 Left: drilling resistance measurement through a rafter rotten inside, Right: fruiting body of the "white pore sponge".

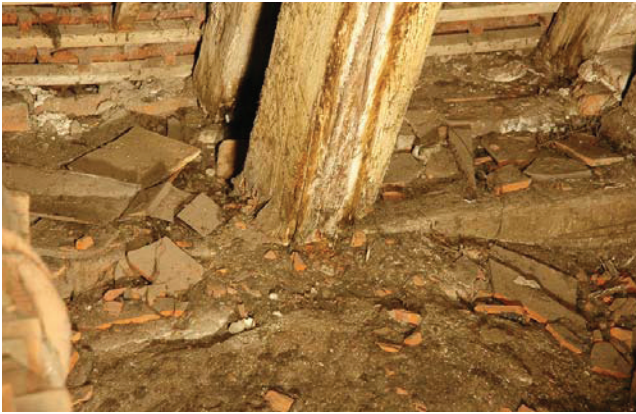
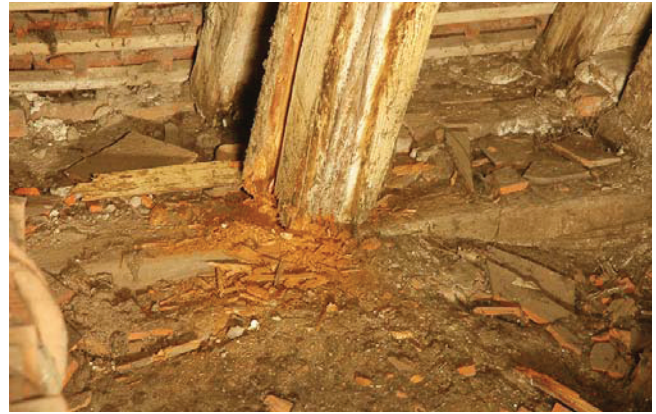
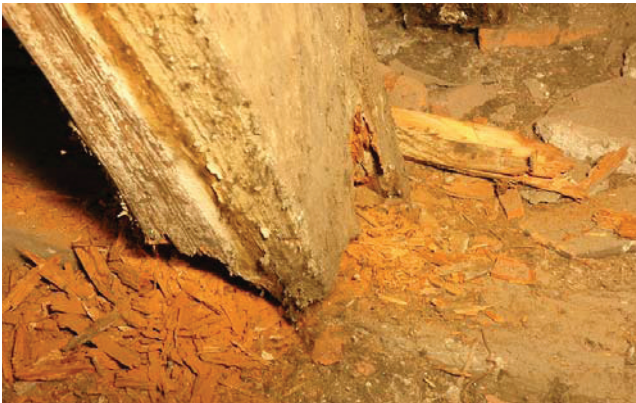
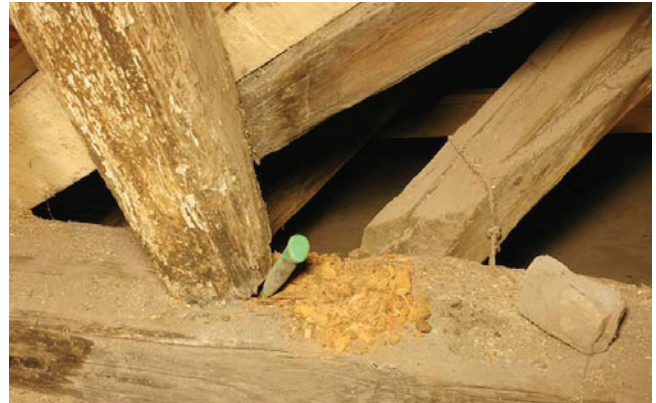
Bild A.47 Links oben, unten und Rechts oben: geschädigter Sparrenfußpunkt vor und nach der Bearbeitung mit der Hammerspitze, Rechts unten: die Mauerbank ist infolge von Innenfäule zerstört (siehe Eindringtiefe des Lattenhammers).

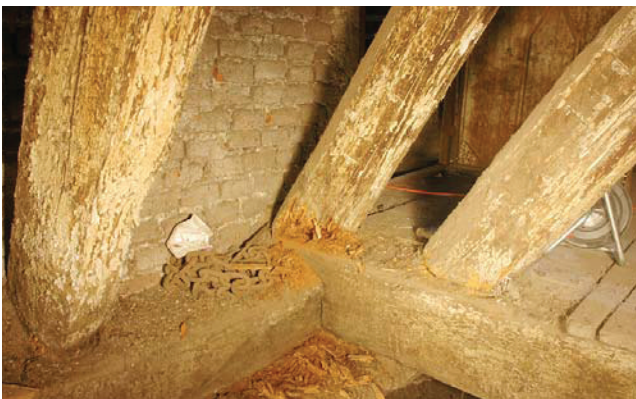
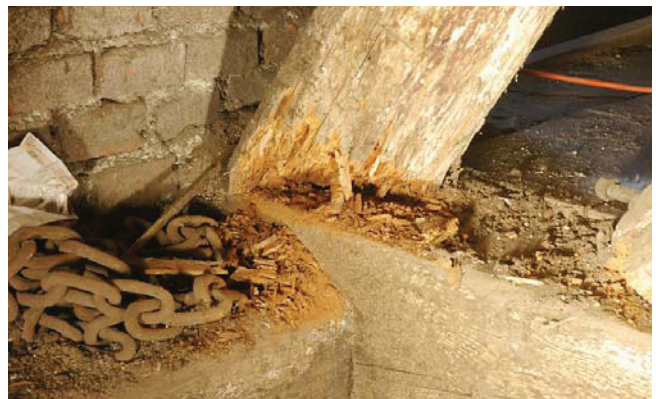
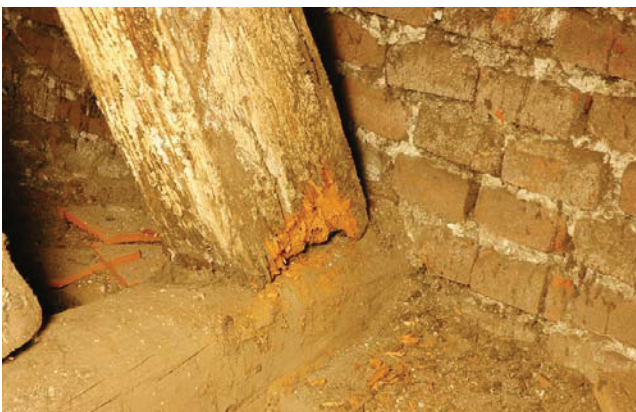
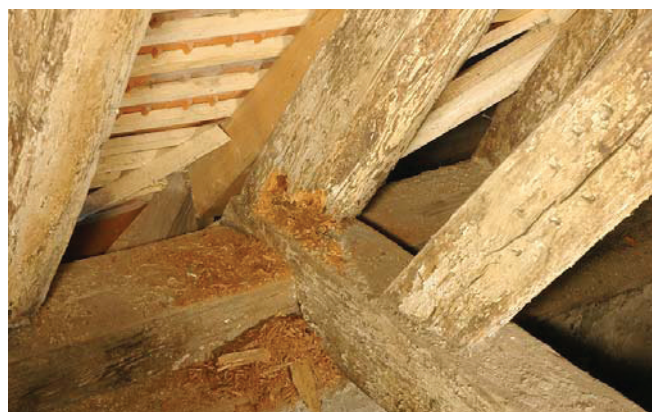
Bild A.48 Geschädigte Fußpunkte in unterschiedlichen Vollgespärren.
