HISTORISCHE DACHWERKE BEURTEILUNG, REALITÄTSNAHE STATISCHE ANALYSE UND INSTANDSETZUNG

Andreas Meisel

Dissertation
Institut für Holzbau und Holztechnologie
Fakultät für Bauingenieurwissenschaften
Technische Universität Graz

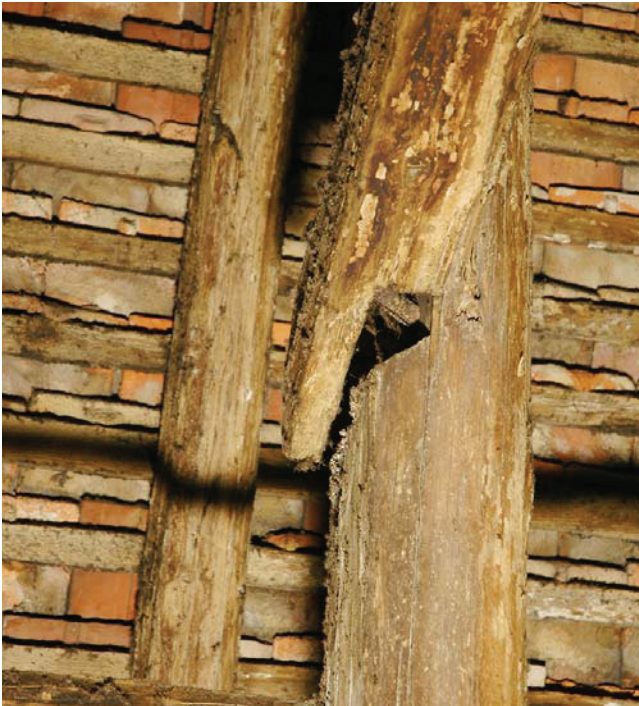
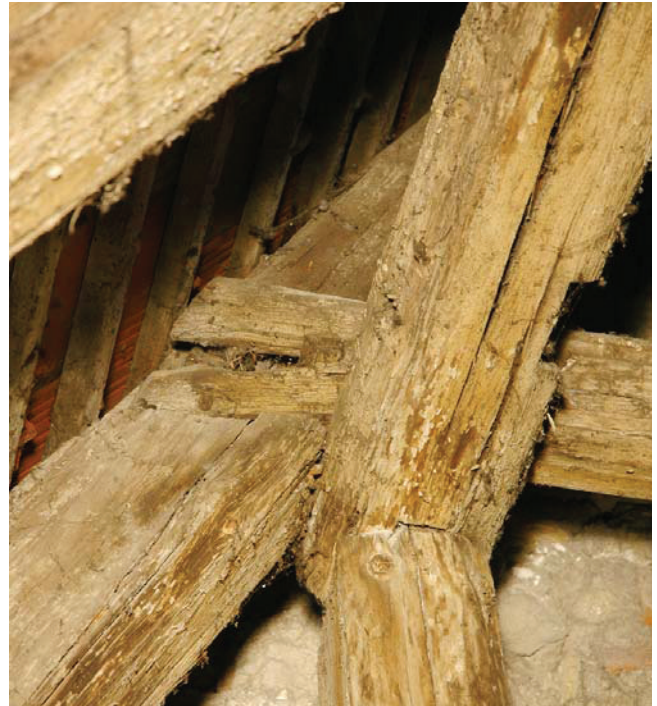
Bild A.49 Links: klaffende Weißschwanzverbindung, Rechts: versagte Weißschwanzverbindung.
Fig. A.49 Left: gaping dovetail lap joint, Right: failed dovetail lap joint.

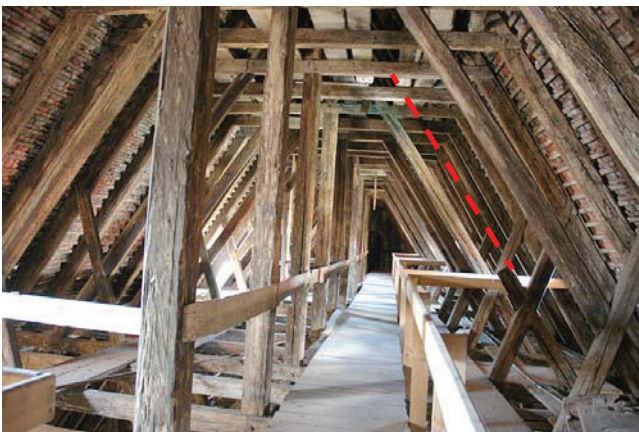
- Das gesamte Tragwerk ist stark verschmutzt (siehe Bild A.45). Das behindert die Austrocknung von eingedrungener Feuchtigkeit und fördert somit die Holzzerstörung.
- Rund die Hälfte aller Streben- und Sparrenfußpunkte sind entweder infolge von Pilzbefall geschädigt und/oder nicht fachgerecht instand gesetzt worden (siehe Bild A.46, Bild A.47 und Bild A.48).
- Zahlreiche Verbindungen klaffen oder haben versagt (siehe Bild A.49).
- Einzelne Stäbe und Verbindungen fehlen (siehe Bild A.50).
- Es liegen zahlreiche nicht fachgerechte Instandsetzungen vor (siehe Bild A.51).

Bild A.50 Links: gekappte Strebe, Rechts: fehlendes Blatt eines Weißschwanzes.
Fig. A.50 Left: cut off strut, Right: lacking of the dovetail lap joint.

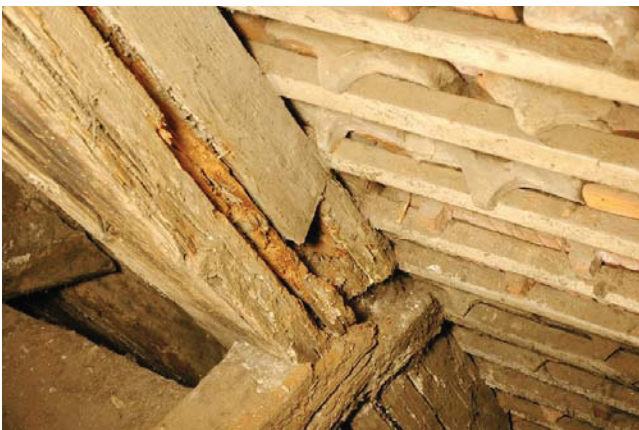
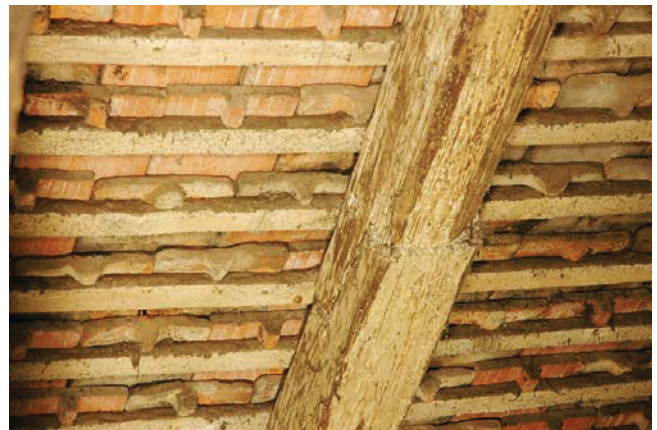
Bild A.51 Nicht fachgerechte Instandsetzungen, Links: geschädigter Sparren mit Einstückelung, Rechts: Sparrenstoß mit liegendem Blatt.
Fig. A.51 Incompetent interventions, Left: damaged rafter with shaped part, Right: rafter butt with horizontal lap.

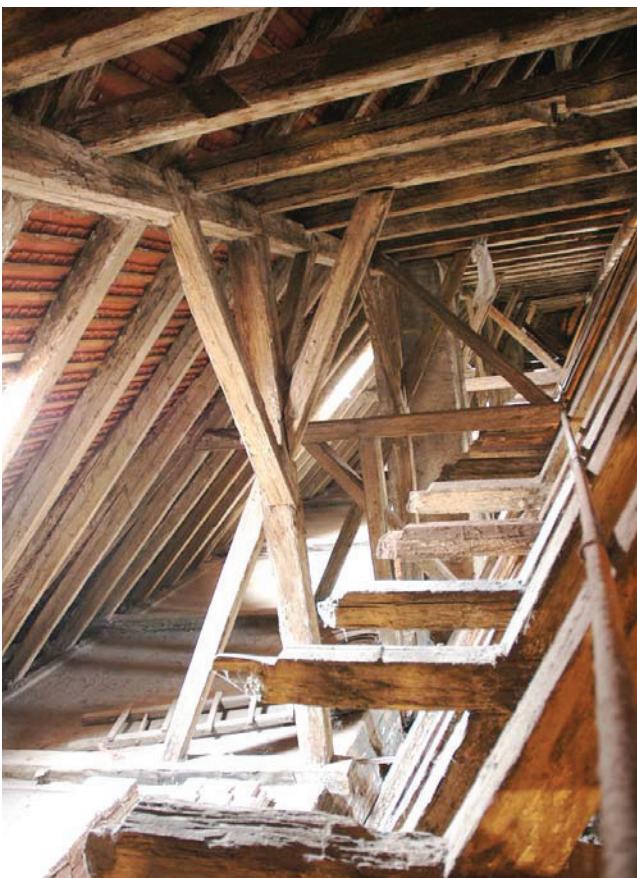
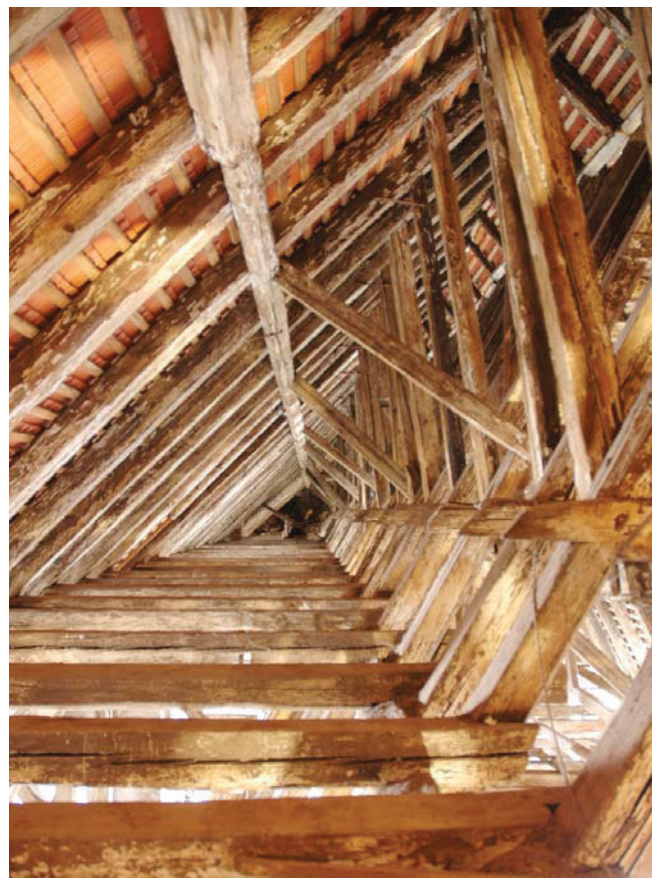
Im Zuge einer späteren Verbreiterung des Gebäudetraktes wurde auf einer Dachseite ein neues Tragwerk angefügt. Dieses besteht im Wesentlichen aus einer abgestrebt-stehenden Stuhlwand und zahlreichen Abstützungen auf das ursprüngliche Tragwerk (siehe Bild A.52). Aufgrund des nunmehr deutlich asymmetrischen Gesamttragwerks sahen sich die Zimmermeister veranlasst, in den Bestand schräg zu den Gespärren verlaufende, Stützböcke einzubauen, welche einen Pfettenstrang in der neu geschaffenen Dachfläche unterstützen.

Bild A.52 Links: hinzugefügte Stuhlwand, Rechts: Pfettenstrang (von Stützböcken getragen).

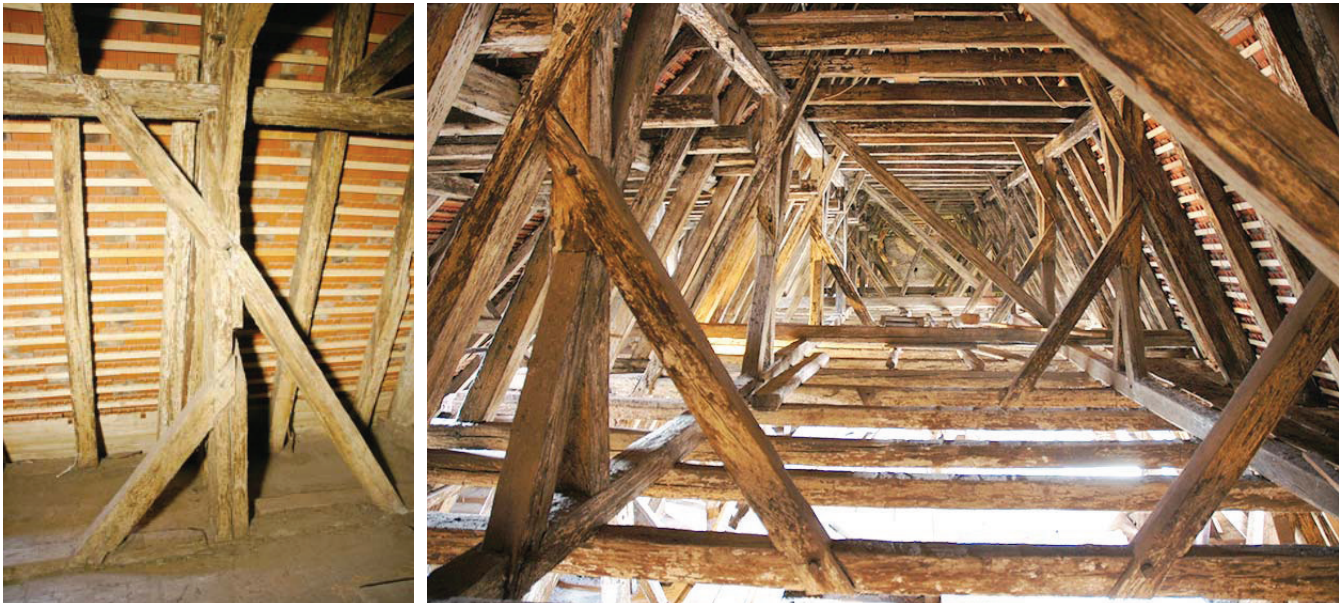
Beim untersuchten Dachwerk handelt es sich um ein frühes Beispiel eines Kehlbalkendachs mit Stuhl. Konkret kann das ursprüngliche Tragwerk als Kehlbalkendach mit zweistöckigem, zweifach abgestrebt-stehendem Stuhl und Hahnenbalken bezeichnet werden (siehe Bild A.53). Die Bundtrame wurden in die Dippelbaumdecke der obersten Geschosßdecke integriert und sind daher nicht zugänglich. Die Stuhlwände werden durch Steig- und Fußbänder ausgesteift (siehe Bild A.53).

Bild A.53 Links: Stuhlwand im ersten Stockwerk, Rechts: Übersicht des zweiten Stockwerks.
Fig. A.53 Left: braced longitudinal wall in the first floor, Right: overview in the second floor.

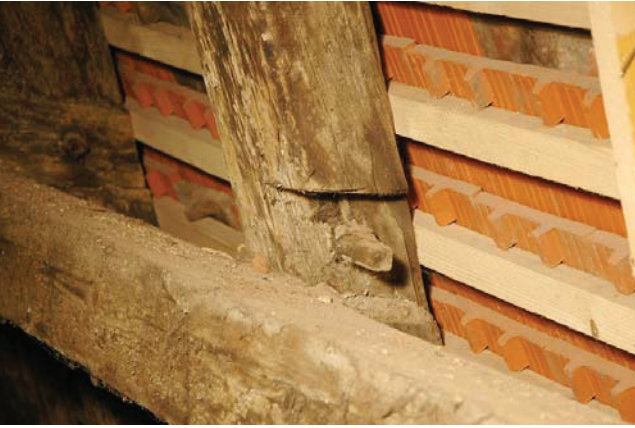
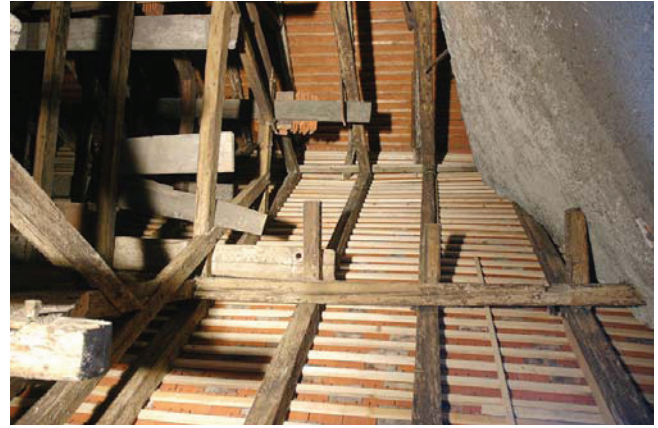
Bild A.55 Links: fehlender Kehlbalken, Rechts: Blick zum First – zahlreiche Kehlbalken wurden ersatzlos gekappt.
Fig. A.55 Left: missing collar beam, Right: view to the ridge – numerous collar beams were cut without replacement.

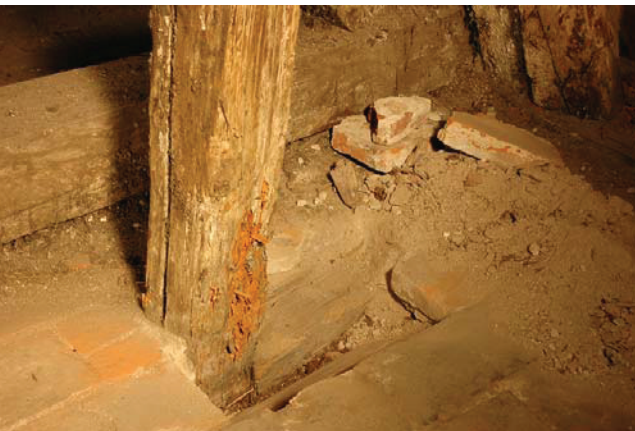
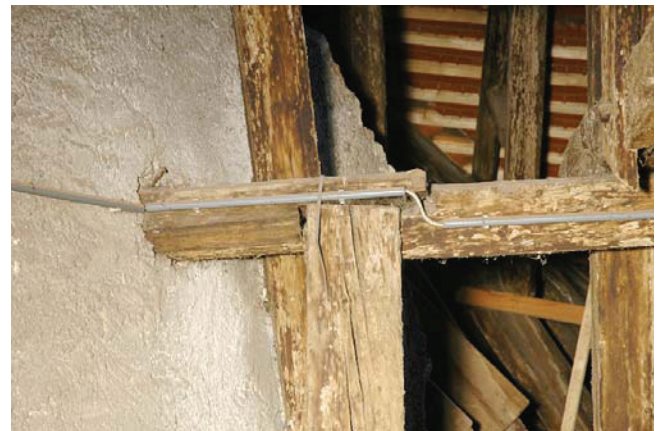
Bild A.56 Links: leicht geschädigter Stuhlsäulenfußpunkt, Rechts: klaffende Blattverbindung an einem Rähmstoß.
Fig. A.56 Left: partially damaged post base, Right: gaping lap at a collar plate butt.

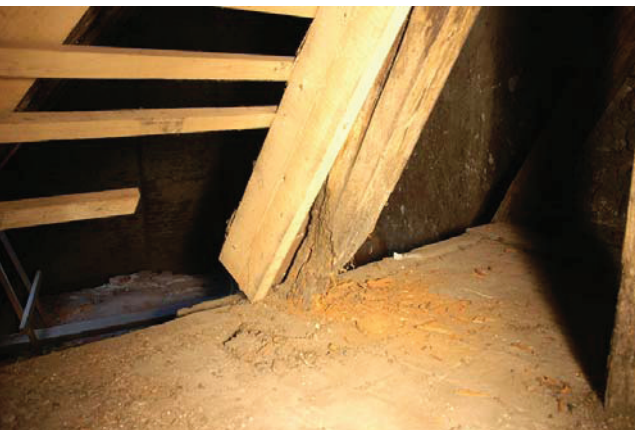
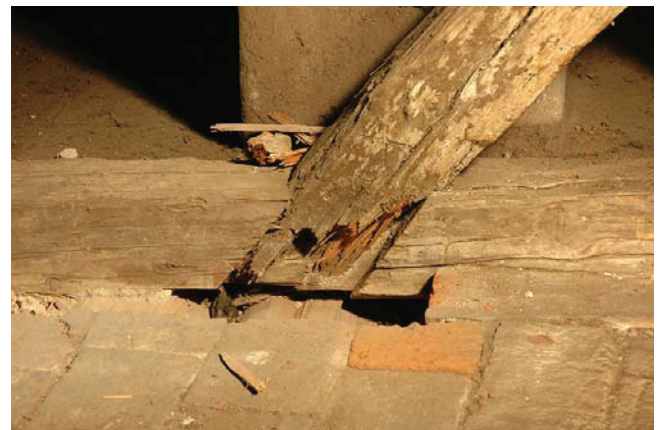
Bild A.57 Geschädigter Sparrenfußpunkt und teilweise zerstörte Verbindung infolge von Pilzbefall.
Fig. A.57 Damaged rafter base and partially destroyed joint due to fungi.

Einzelne Verbindungen und Sparrenfußpunkte sind infolge von Pilzbefall schwer geschädigt (siehe Bild A.57).

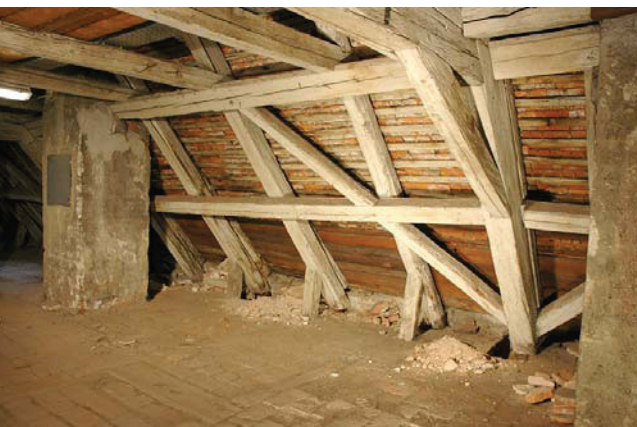
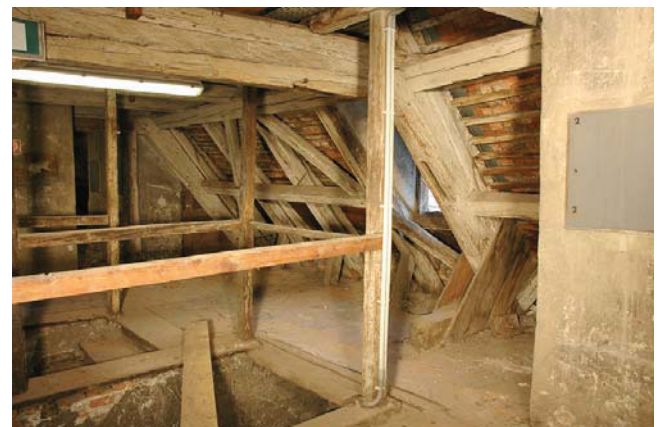
Bild A.62 Dachraum des Südtraktes.
 Fig. A.62 Attic of the southern wing.

- Südtrakt (siehe Bild A.62)

Dieses Dachwerk kann als Kehlbalkendach mit liegendem Stuhl bezeichnet werden. Die Bundtrame der Leer- und Vollgespärre wurden bei der Errichtung in die Dippelbaumdecke integriert und sind somit nicht zugänglich (von der Beschützung und dem Ziegelbelag verdeckt). Auf der Südseite erfolgt die Entwässerung der Dachfläche mit Hilfe einer Innenrinne.

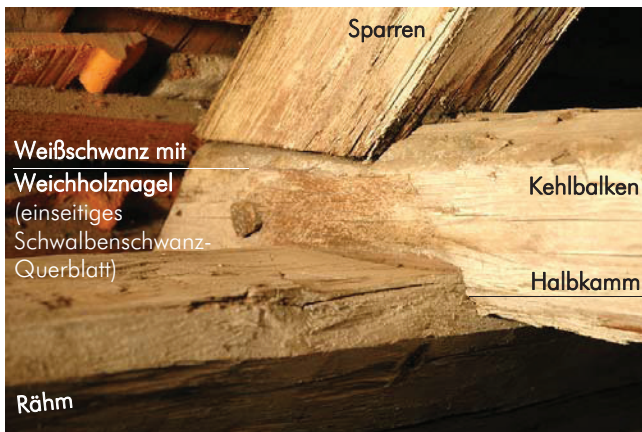
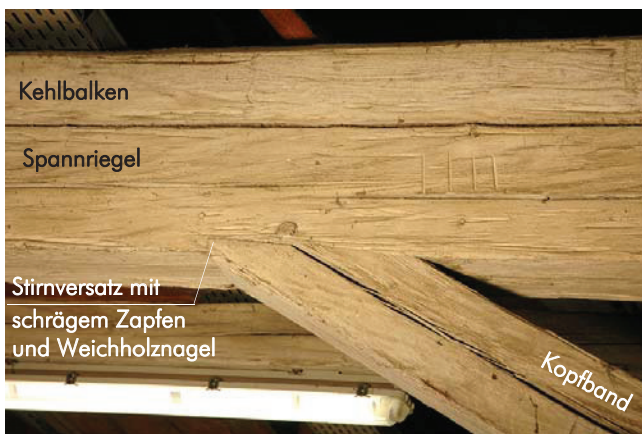
Bild A.63 Verbindungen.
Fig. A.63 Joints.

Die Verbindungen werden exemplarisch für den Nordtrakt dargestellt.

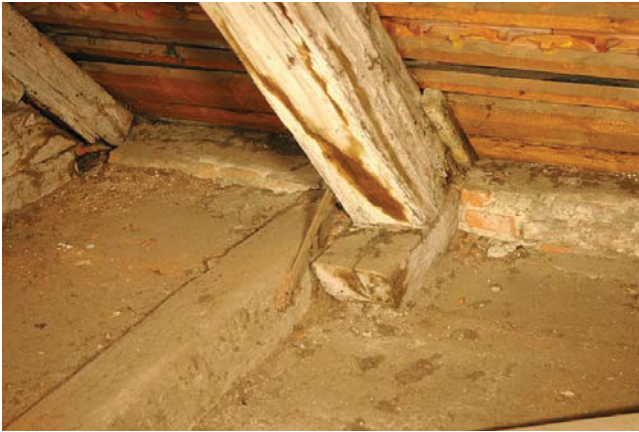
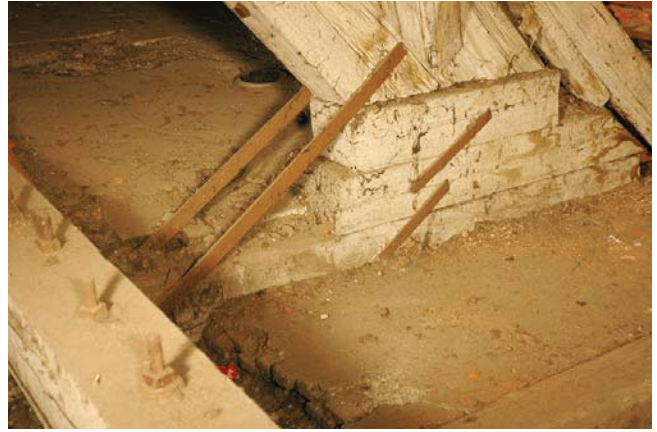
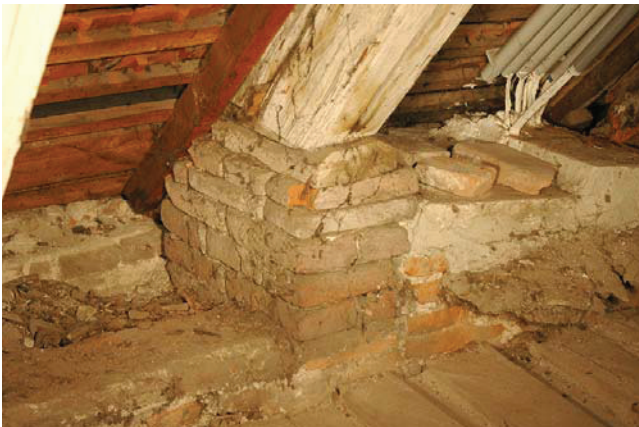
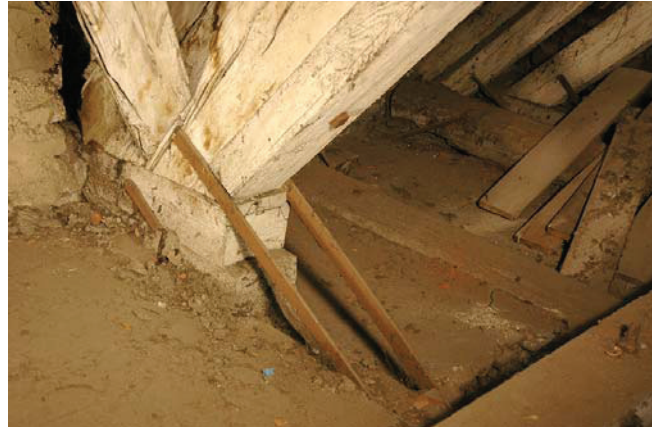
Bild A.64 Nicht fachgerechte Instandsetzungen an Sparren- und Stuhlsäulenfußpunkten.

Fig. A.64 Incompetent interventions at rafter and raking strut bases.

Zahlreiche geschädigte Sparren- und Stuhlsäulenfußpunkte wurden in der Vergangenheit nicht fachgerecht instandgesetzt (siehe Bild A.64).

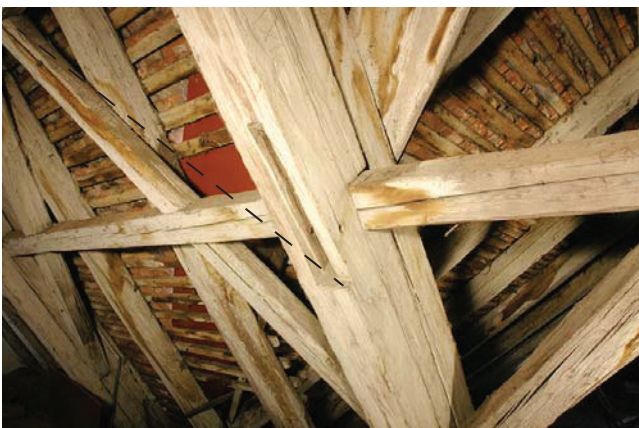
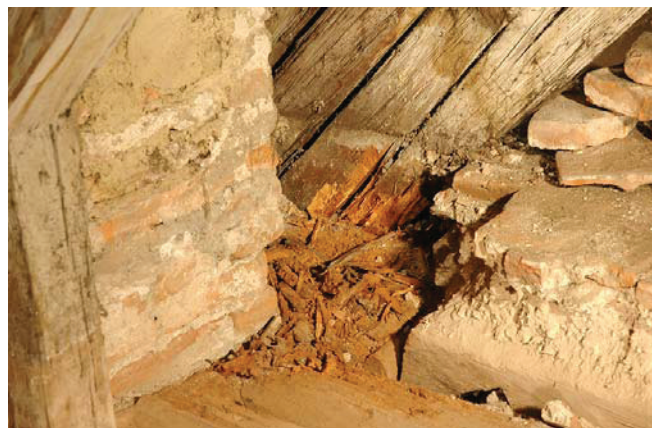
Bild A.65 Links: fehlendes Kopfband, Rechts: durch Pilzbefall geschädigter Stuhlsäulenfußpunkt.

Fig. A.65 Left: missing soulace, Right: damaged raking strut base due to fungi.

Einzelne Bauteile fehlen oder sind geschädigt (siehe Bild A.65).

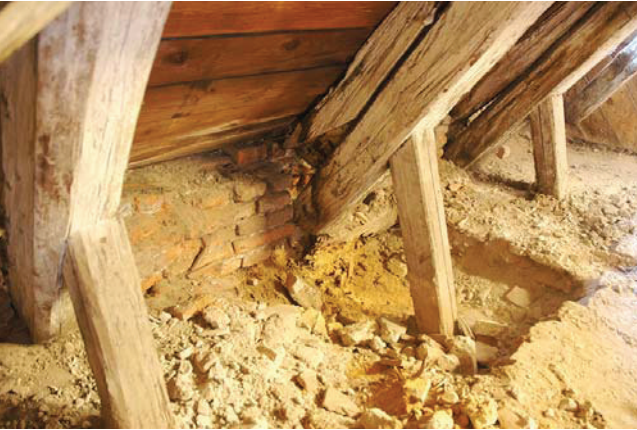
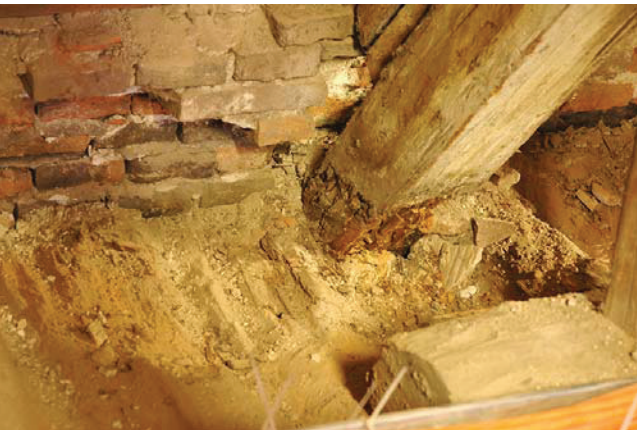
*Bild A.66 Infolge Pilzbefall stark geschädigte Sparren- und Stuhlsäulenfußpunkte.
Fig. A.66 Seriously damaged rafter and raking strut bases due to fungi.*

Im Bereich der innenliegenden Rinne sind die Sparren- und Stuhlsäulenfußpunkte sowie Deckenbalkenköpfe infolge Pilzbefall teilweise massiv geschädigt (siehe Bild A.66 und Bild A.67). Diese Schäden sind auf Undichtigkeiten in der Vergangenheit zurückzuführen.

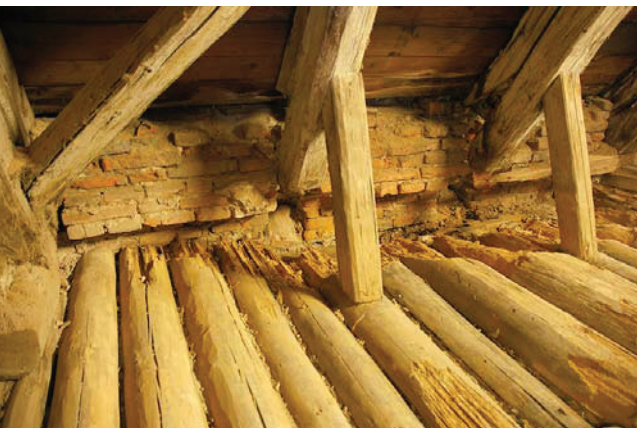
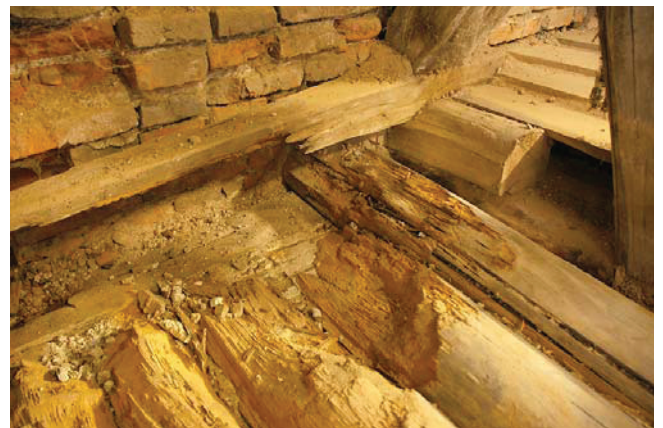
*Bild A.67 Zerstörter Auflagerbereich der Dippelbaumdecke.
Fig. A.67 Destroyed support areas of the „Dippelbaum“-ceiling.*

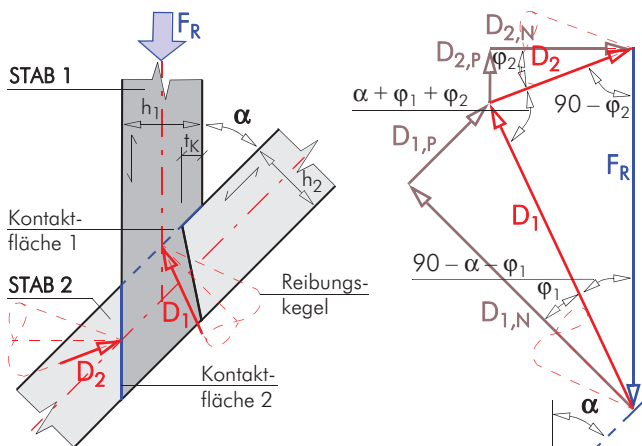
Bild B.2 Kraftfluss und Gleichgewicht im Verbindungsbereich (aktio in blau, reaktio in rot).

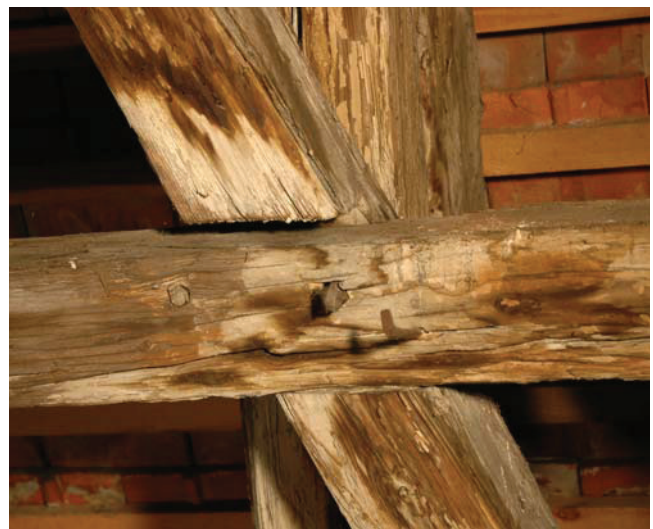
Bild C.2 Brustriegel-Windstreben-Knoten mit Passungenauigkeit.

Fig. C.2 Nogging piece-strut-node with missfit.

Infolge des Abbunds der Gespärre auf dem Schnürboden konnten alle Verbindungen weitgehend unabhängig von den Abmessungen der einzelnen Stäbe passgenau hergestellt werden. Für alle Stäbe, die rechtwinkelig oder gar schräge zur Gespärreebene verlaufen sollten, war der Abbund erschwert und manchmal nicht so präzise möglich. Auftretende Passungenauigkeiten wurden bei der Montage zumeist ohne große Genauigkeitsansprüche behoben, oder die Verbindungen wurden bereits zuvor mit Spiel hergestellt. Häufig betrifft dies untergeordnete Verbindungen, beispielsweise jene zwischen den Brustriegeln und Windstreben (siehe Bild C.2).

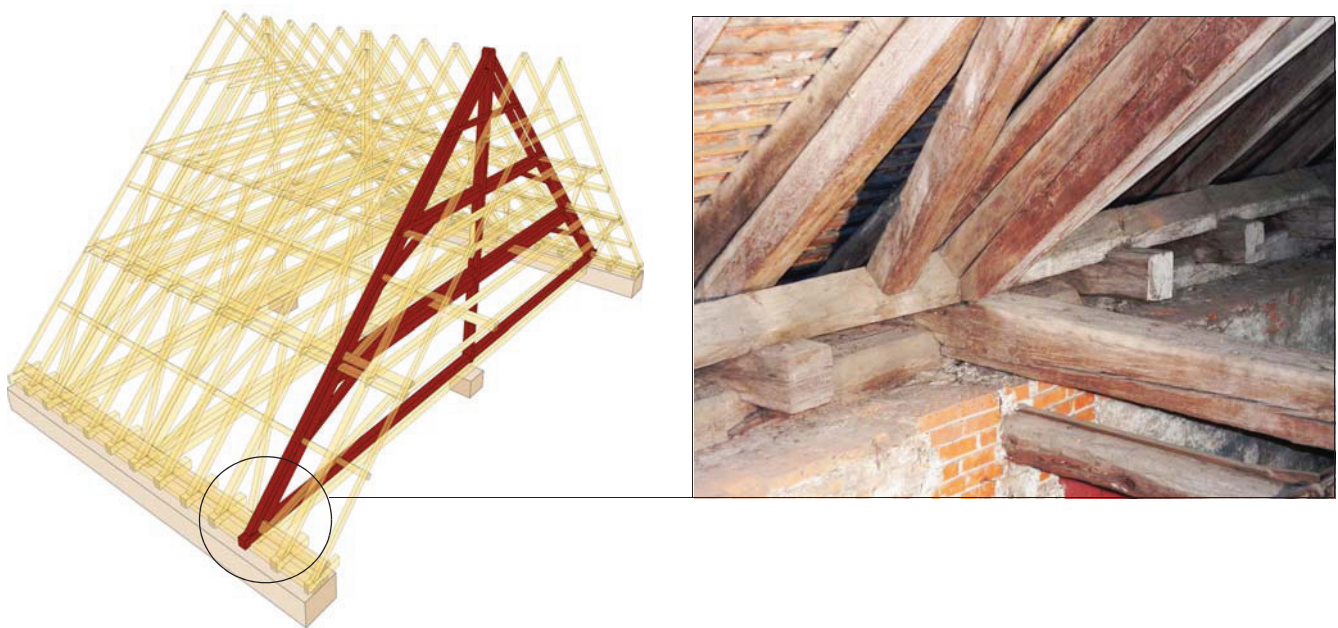
Bild C.15 Explosionszeichnung des Fußpunktbereichs, Abmessungen in [cm], vgl. ORTNER (2014).
 Fig. C.15 Explosion view of the roof base area, dimensions in [cm], see ORTNER (2014).
