# Alter Stall

Umnutzung eines Stallgebäudes

## **DIPLOMARBEIT**

Studienrichtung: Architektur Walter Zodl

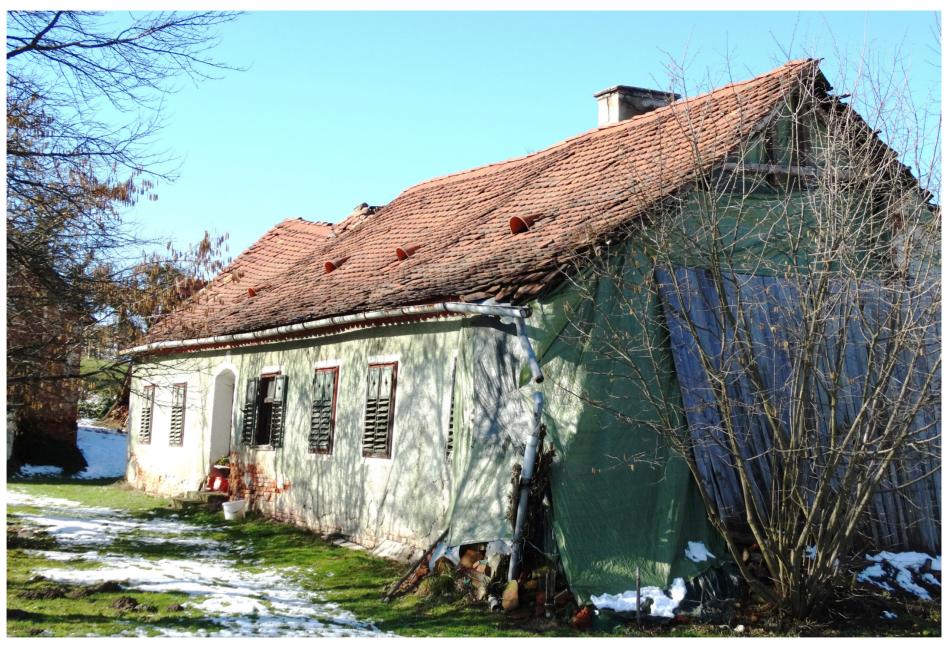
Abb.97: Südostansicht des Wohnhauses mit teilweise eingestürzter Hausecke

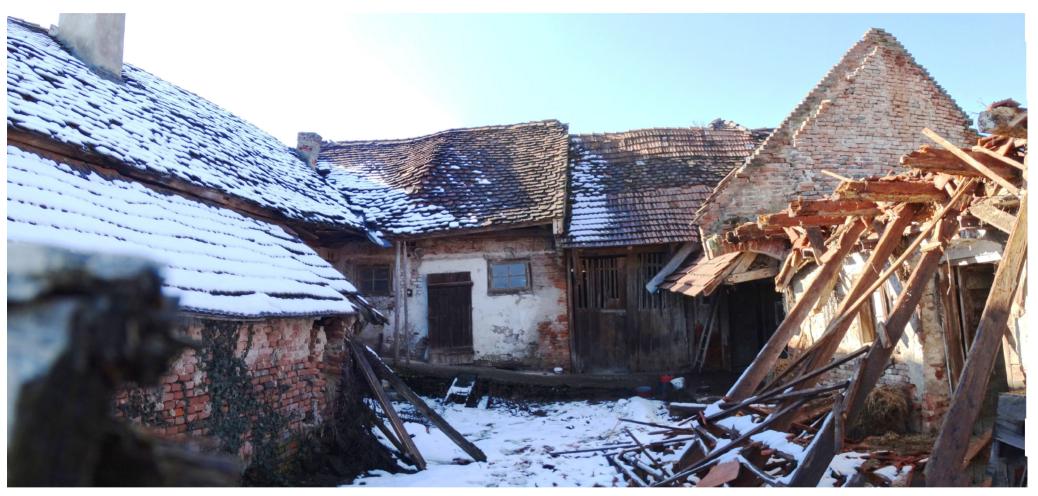
Abb.105: Blick Richtung Osten in den Innenhof. Rechts das eingestürzte Dach des Stalles. Links das Wohnhaus

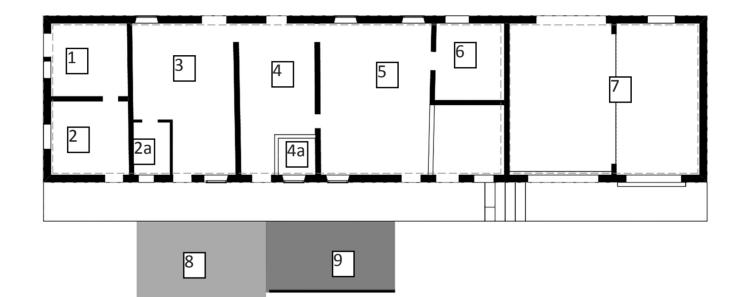
Abb.278: Grundriss Erdgeschoß

- 1 Wirtschaftsküche
- 2 Wohneinheit
- 2a Bad/WC Wohneinheit
- 3 Schweinestall
- 4 Futterküche
- 4a Silo
- 5 Kuhstall
- 6 Streulager
- 7 Tenne
- 8 Schweineauslauf
- 9 Misthaufen/Jauchengrube

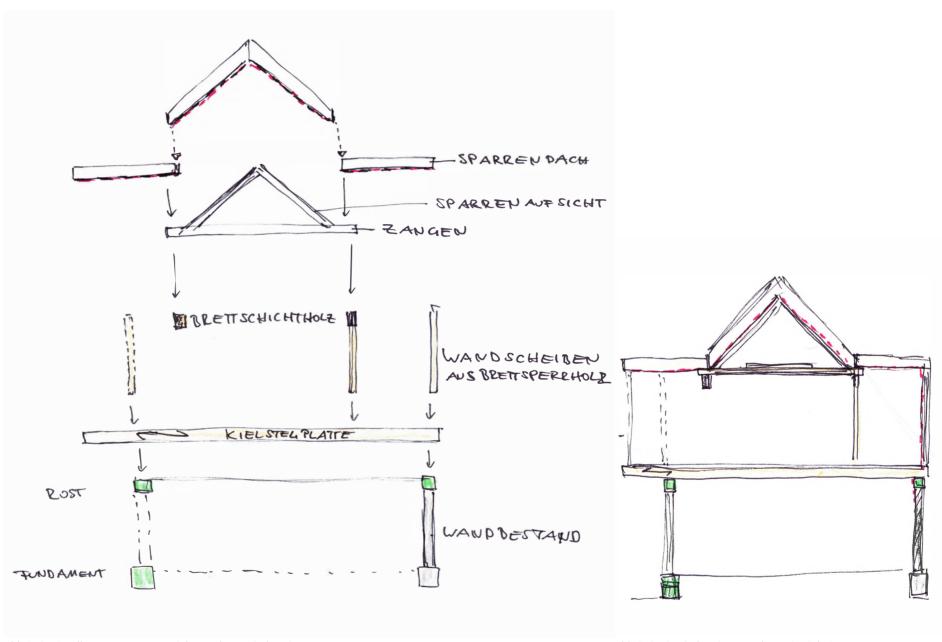
Abb.318: Einzelkomponenten vom Schema des statischen Systems

Das statische System sieht auf der Südseite einen Abbruch der Mauer vor, damit ein neues Streifenfundament für Stützen errichtet werden kann. Zwischen diesen Stützen, die sich an den südlichen Enden der Zwischenwände befinden, können somit große Öffnungen entstehen.

Diese neuen Stützen haben ebenfalls die Aufgabe, Lasten vom Obergeschoß über den neu zu errichtenden Rost nach unten abzutragen.

Der neue Rost am oberen Ende der Mauern wird diese zusätzlich stabilisieren und dient zugleich als Auflager für das obere Geschoß.

Für die Errichtung des Rostes und des oberen Geschoßes ist vorgesehen, den bestehenden Dachstuhl abzutragen. Die Sparren werden bei der Errichtung des neuen Dachstuhles wieder als Sichtsparren verwendet, auf denen das neue Giebeldach aufgebracht wird.

Auf dem Rost werden Kielstegplatten aufgelegt, die in Nord-Süd-Richtung gespannt sind. Darauf werden Wandscheiben aus Brettsperrholz aufgesetzt, die zugleich als Aussteifung dienen.

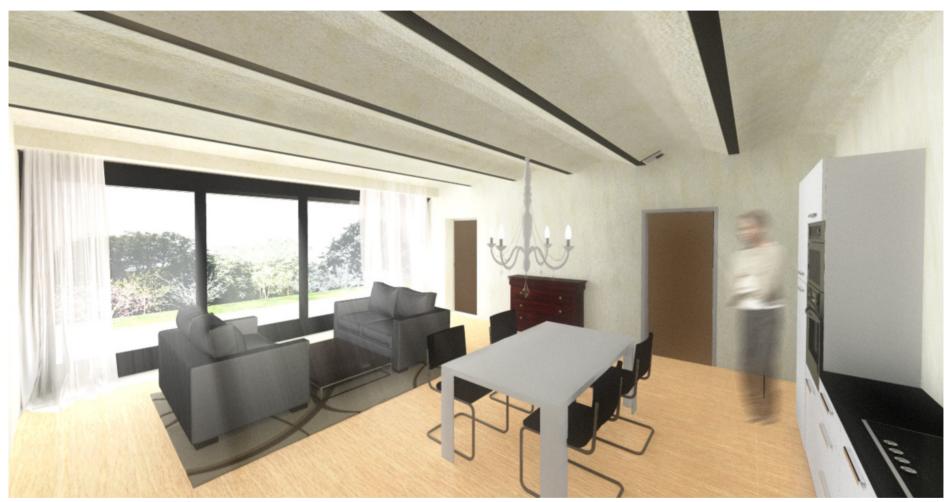
Abb.324: Wohnküche im Erdgeschoß mit verputzter Kappendecke

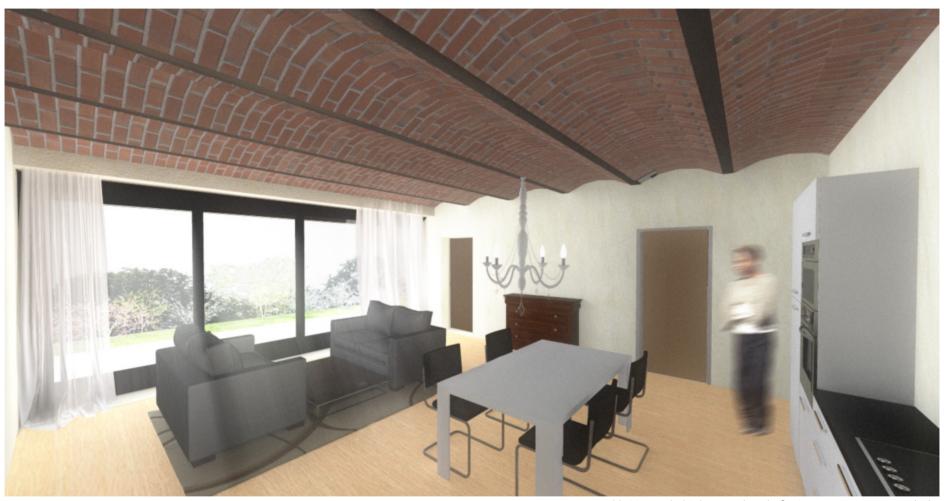
Abb.325: Wohnküche im Erdgeschoß mit unverputzter Kappendecke
