Thesaurus und Ordnungsmodell für ländliche Tüргewände und Bauformen für den Salzburger Raum

inklusive Katalog

Diplomarbeit

Studienrichtung: Architektur

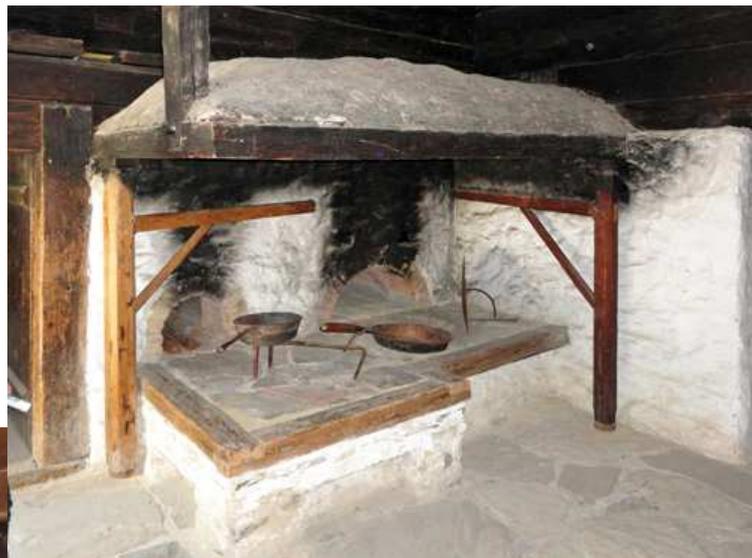
Abbildung 27: Herd im Flur mit Funkenhut (kein Kamin) im Freilichtmuseum Großmain

Der gesamte Wohnteil wird durch die Tenne vom Stall getrennt. Die Bergeräume sind von der Tenne aus zugänglich. Diese Häuser sind anfangs durch eine offene Feuerstelle im Flur beheizt worden (Abb. 27), von dort konnte auch der Stubenofen beschickt werden. Der Rauch zog ursprünglich durch Schlitze übers das Dach ab. Später wurde der Rauch über „begehbare“, sogenannte schließbare Kamine (Deutscher Schlot, Abb. 26) aufgefangen.²⁴

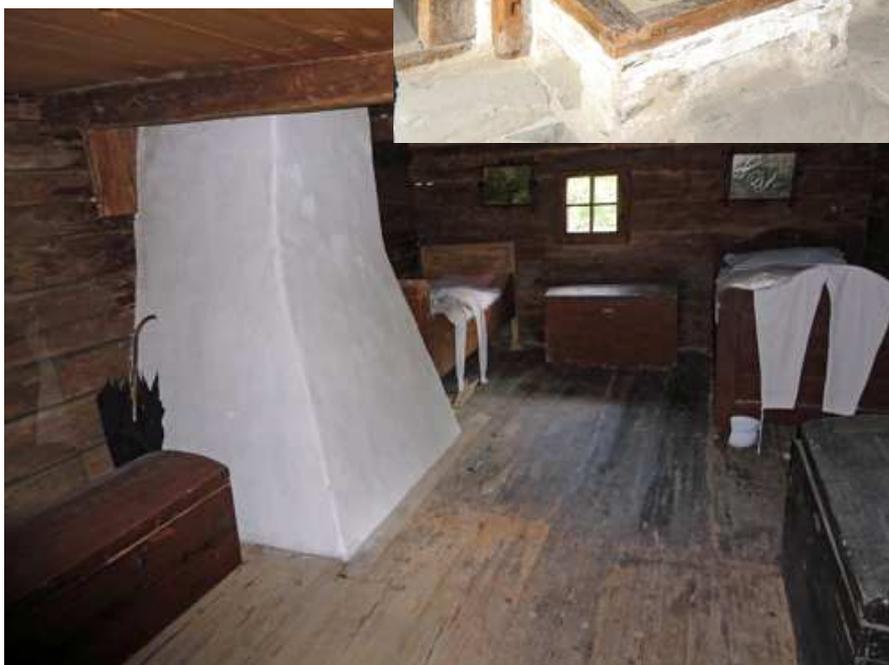
Abbildung 26: Schließbarer Kamin im Freilichtmuseum Großmain

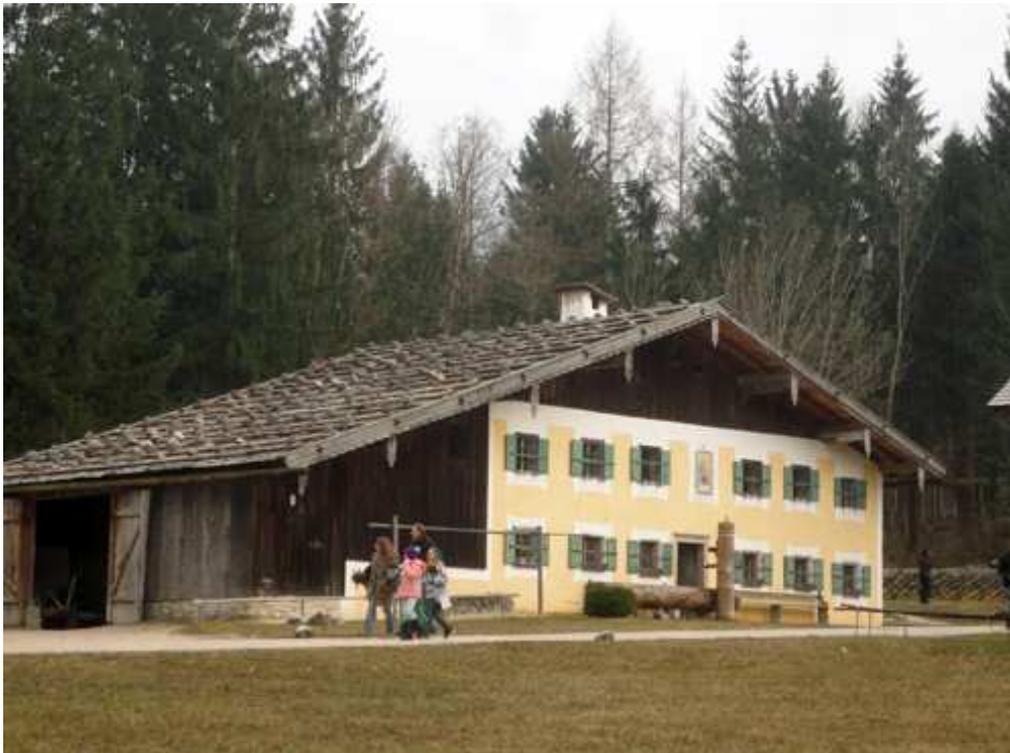
Abbildung 29: Tennengauer Einhof im Freilichtmuseum Großmain

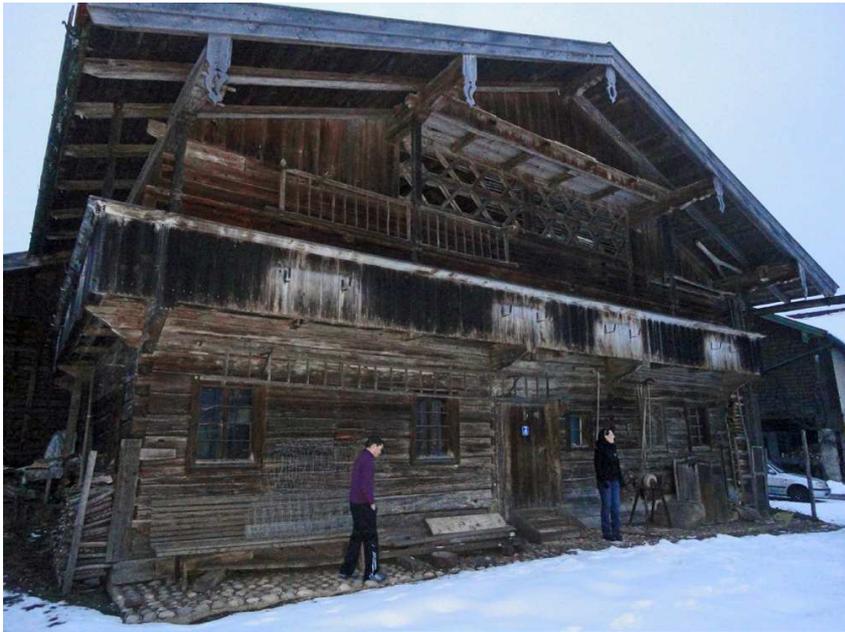
Abbildung 32: Blockbau nahe -
Schönram, im Giebel Bundwerk

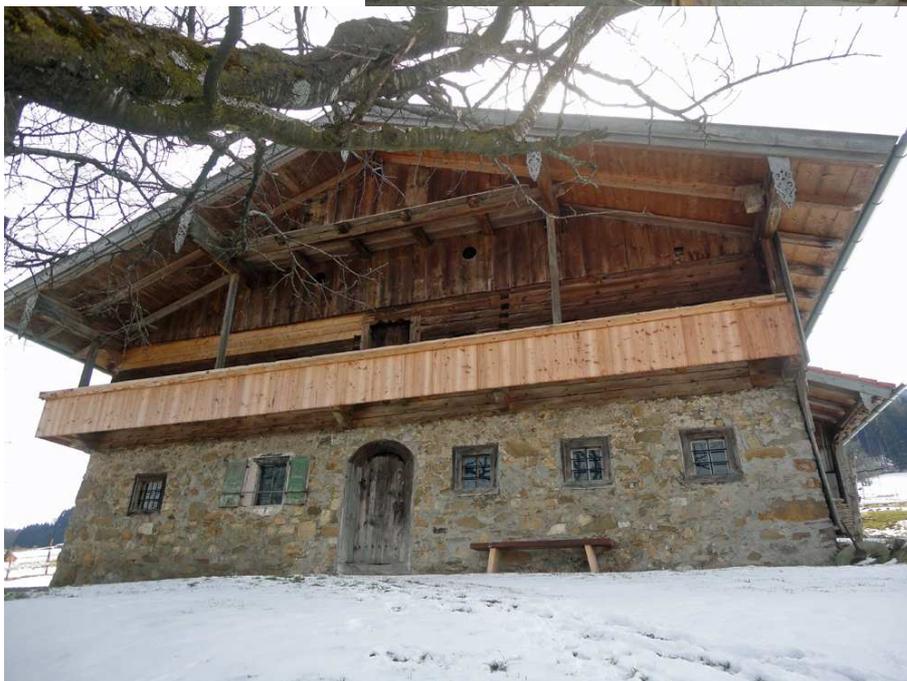
Abbildung 34: Niederreit, Mauerbau und Blockbau

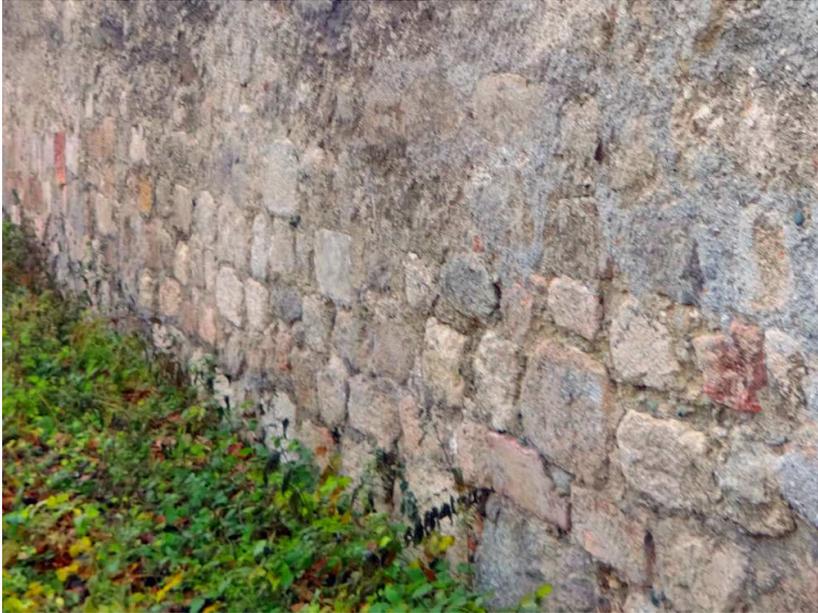
Abbildung 35: Reichenhall, Burg Grutenstein, Quadermauerwerk

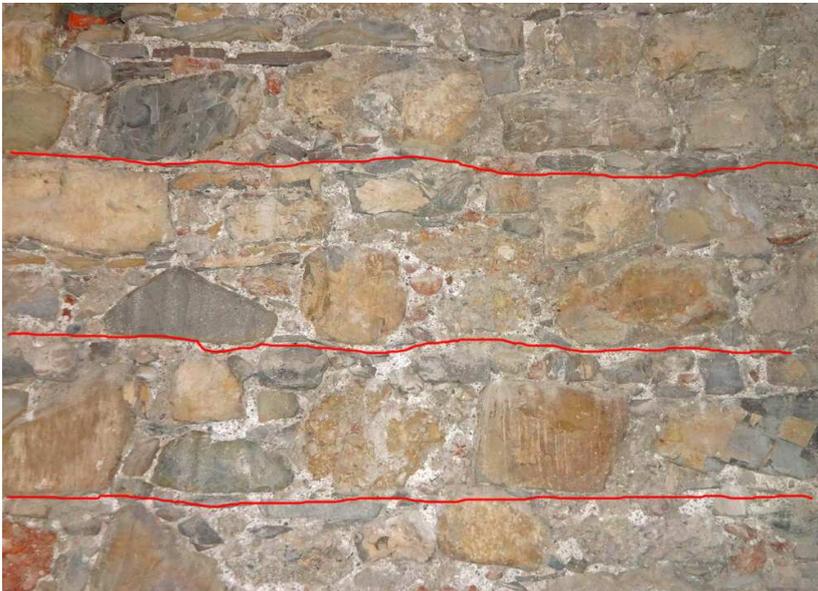
Abbildung 36: Saaldorf, Kirchturm, Kompartimentmauerwerk mit Abgleichungen

Ab dem 13. Jh. (typisch fürs 14. Jh.) wurde mit unregelmäßigen Bruchsteinen gemauert. Die Mauer wurde ca. 30-50 cm in die Höhe gemauert und schichtenweise abgeglichen (Kompartimentmauerwerk mit Abgleichungen, Abb. 36). Die ersten Abgleichungen wurden schon im 13. Jh. mit schräg gestellten Steinen erstellt, diese konnten auch fischgrätartig versetzt werden (Abb. 37). Um 1500 wurde das Zwickelmauerwerk ausgeführt. Bei diesem Mauerwerk werden große Mauersteine verwendet, die mit kleinen Steinen ausgezwickelt werden.³⁴ Im Barock wurde das Mauerwerk immer schlampiger mit großem Mörtelanteil gemauert (Abb. 39, 40, 41). Danach setzte sich immer mehr die Mauer aus gebrannten Ziegeln durch. Im 20. Jh. wird die Steinmauer komplett vom gebrannten Ziegel verdrängt.

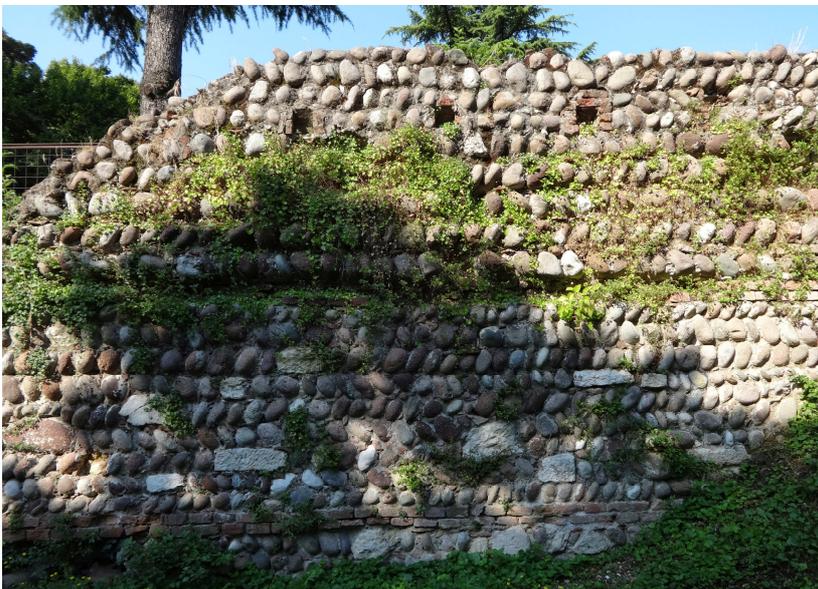
Abbildung 37: Verona, Stadtmauer, Fischgratmauerwerk

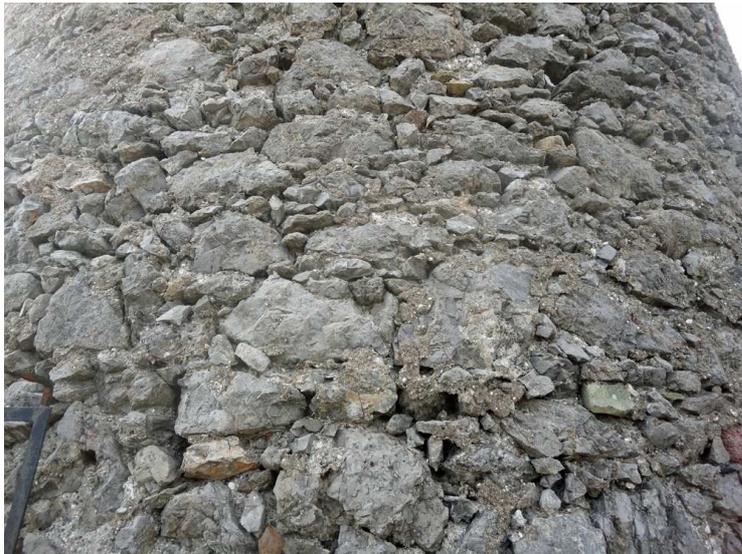
Abbildung 38: Burg Hoch Osterwitz, Zwickelmauerwerk

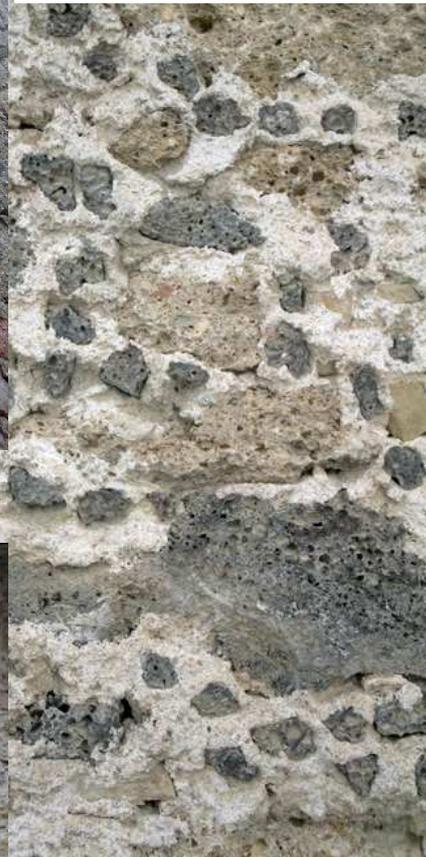
Abbildung 39: Kompartimentmauerwerk, Konglomerat. Schlacke

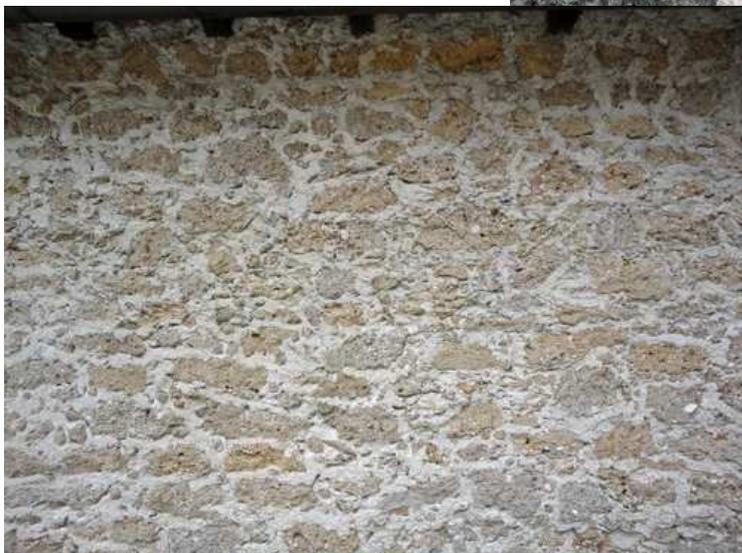
Abbildung 40: Kompartimentmauerwerk Konglomerat

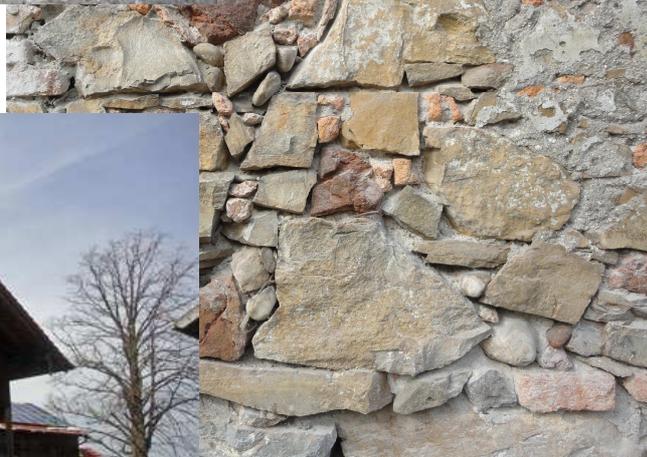
Abbildung 41: Kompartimentmauerwerk, Högler Sandstein, Ziegel

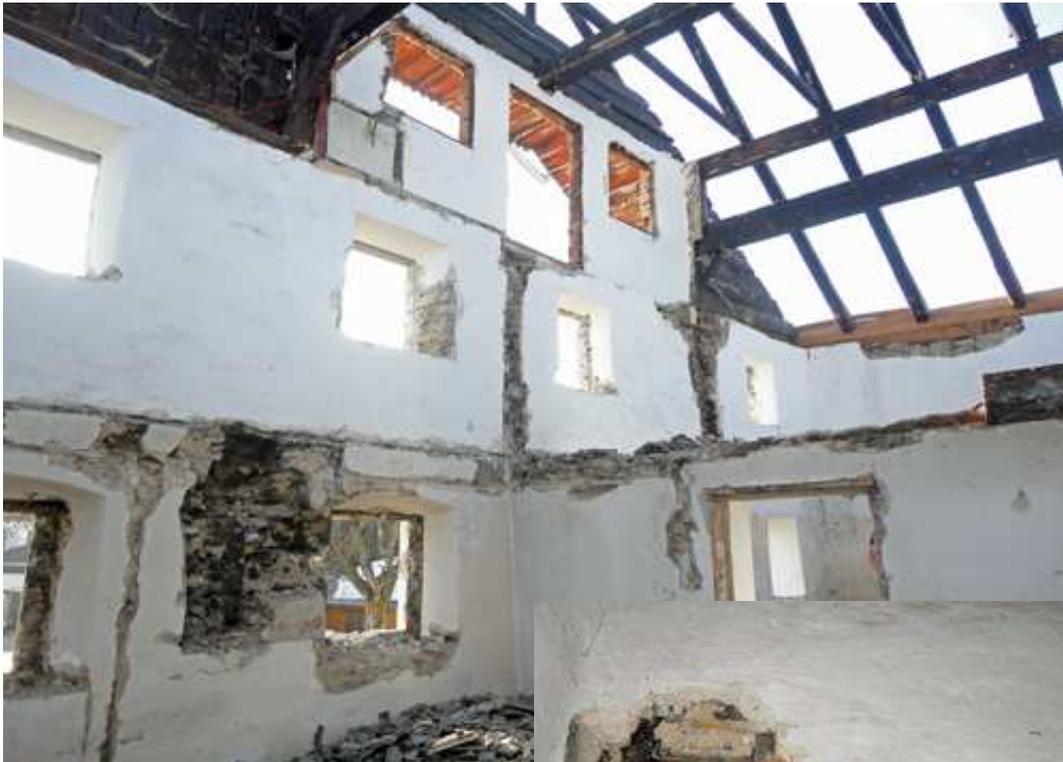
Abbildung 43: Versteinertes Holzhaus St. Koloman Vulgo Hochhorn

Bei einem Vortrag auf der Monumento 2012 wurde ein „versteinertes“ Stadthaus in Salzburg vorgestellt. Zudem wurde vom Vortragenden Uli Klein, dem stellvertretenden Vorsitzenden des Arbeitskreises für Hausforschung, berichtet, dass ein Austausch von Holz zu Stein nicht auf einen Schlag durchgeführt werden musste, sondern auch Schritt für Schritt vorgenommen werden konnte. Der Steinbau war in Salzburg mehr angesehen, wirkte herrschaftlicher und war feuersicherer. Je nachdem, ob das Geld reichte, wurden nur ein Zimmer oder einzelne Stockwerke schrittweise ersetzt. Zwischen einzelnen Umbauten lagen oft bis zu 100 Jahre. Sehr oft wurden aus Sparmaßnahmen die Innenwände aus Holz belassen, sehr schön kann man dies feststellen, wenn man die alten Holzverbindungen an der anstehenden Mauer bzw. in den Ecken findet (Abb. 43-46).³⁷ Es war üblich, dass in dem Haus, welches gerade umgebaut wurde, noch gewohnt wurde. Deswegen baute man bei einem Haus meist die Steinmauer an die Holzblockwand; wenn das Geschoß fertig war, riss man innenseitig die Holzwände weg. Erkennen kann man dies bei Gebäuden, wo außenseitig eine Stufe von der unteren Steinmauer zur oberen Blockwand ist, dort wurde das Obergeschoß nie weiter ausgebaut bzw. in Stein gemauert. (Abb. 49). Bei Abb. 47. und 48 ist im rechten Obergeschoß ein anders Mauerwerk zu erkennen als beim übrigen Haus, hier wurde ein Raum als Blockbau belassen und in einer weiteren Umbauphase entfernt.

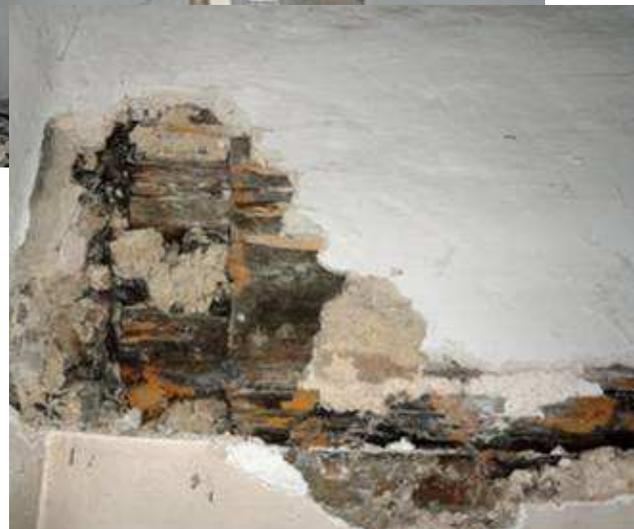
Abbildung 45: übrig gebliebene Blockwand

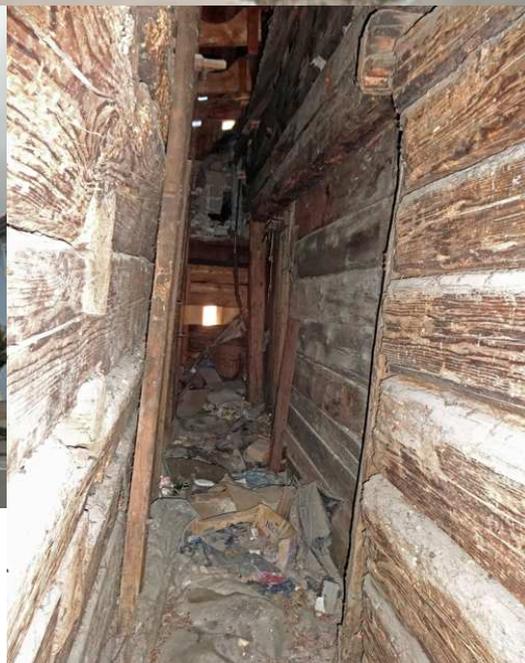
Abbildung 46: Wand zwischen dem Nachbarhaus, Golling Markt 33

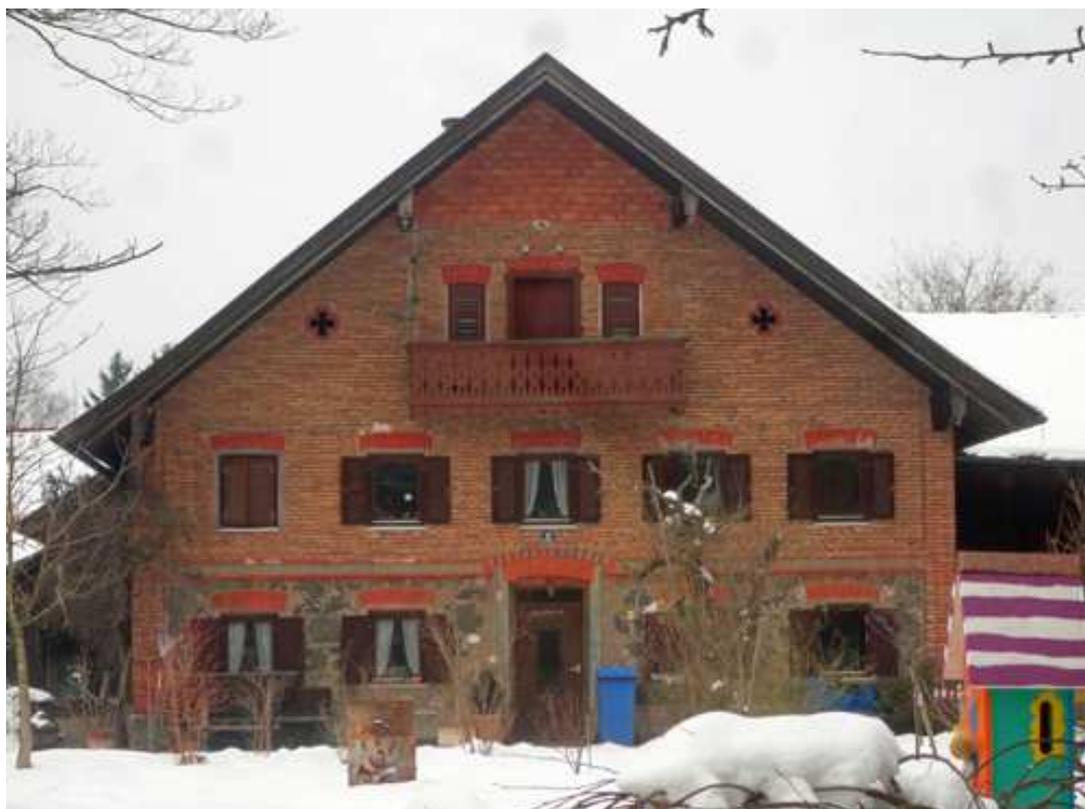
Abbildung 51: Bruch 11, Schlacke - Ziegel 18./19. Jh.

Hauptsächlich kommen in Salzburg gebrannte Ziegel vor. Selten findet man einfache Lehmziegel, die nur getrocknet wurden (Abb. 50, 51). Viele Ortschaften, die lehmigen Grund besaßen, hatten die Möglichkeit, Ziegel zu brennen. Die Formate waren von Ort zu Ort unterschiedlich. Lokale Lehmvorkommen aus alten Flussarmen wurden entlang der Salzach genutzt. Der Salzburger Seeton war aufwändiger zu erschließen. Bevor dieser abgebaut werden konnte, wurde in den Mooren der Torf (Wase) gestochen. Danach kam der Seeton zum Vorschein. Dieser musste ein Jahr, über Sommer und Winter, bewittert werden bzw. frieren. Dadurch wurde der Ton aufgeschlossen.

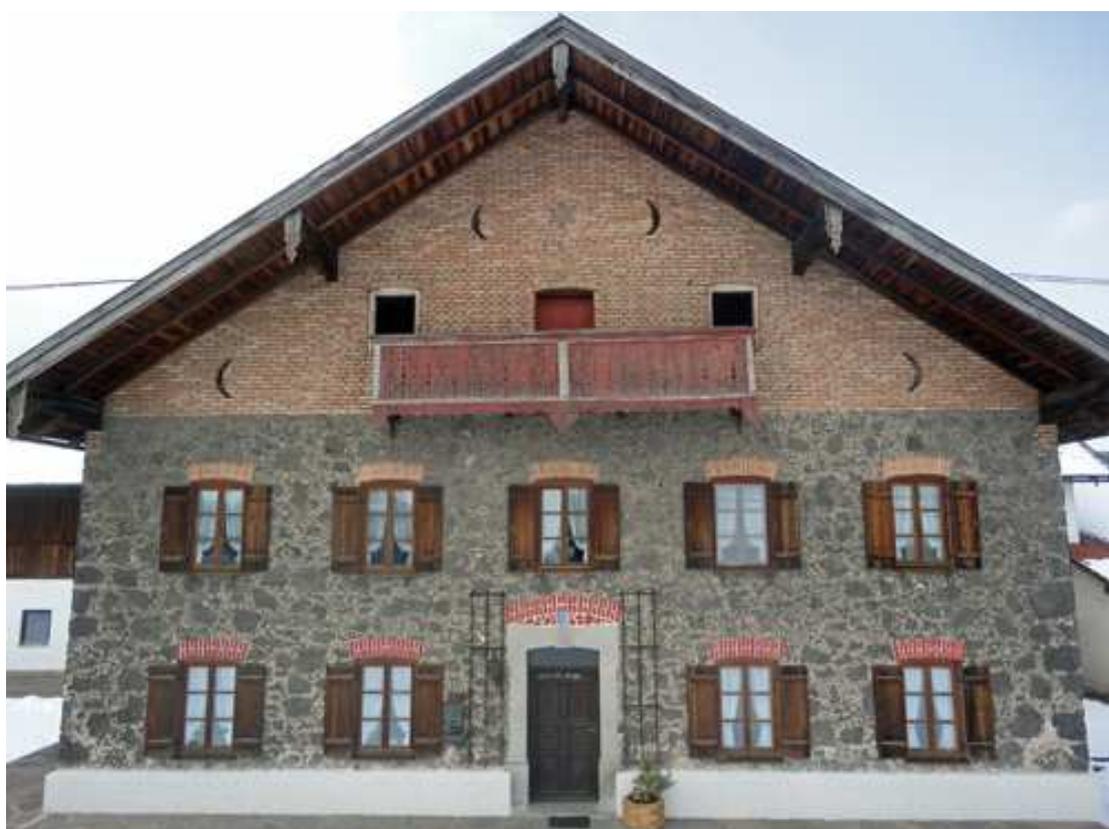
Abbildung 50: Mitterfelden 33, Schlacke- Ziegelbau 1909

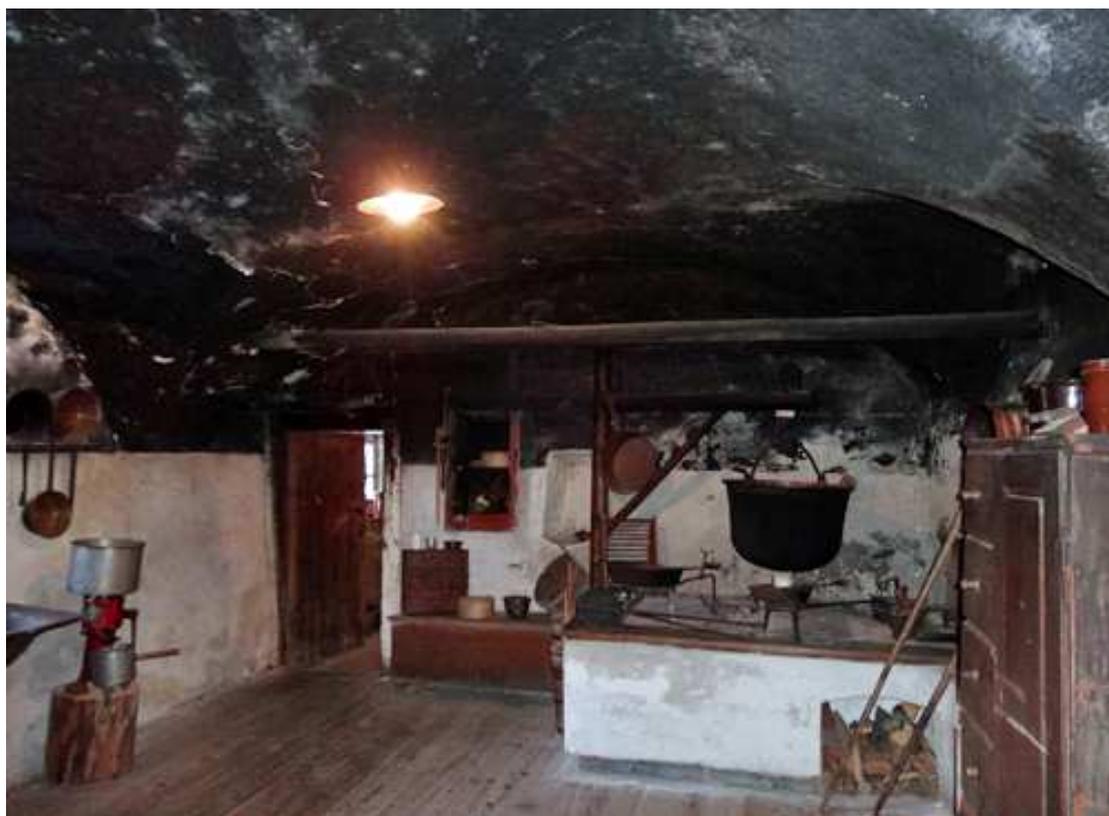
Abbildung 53: Rauchküche im Heimatmuseum Arlerhof, Abtenau

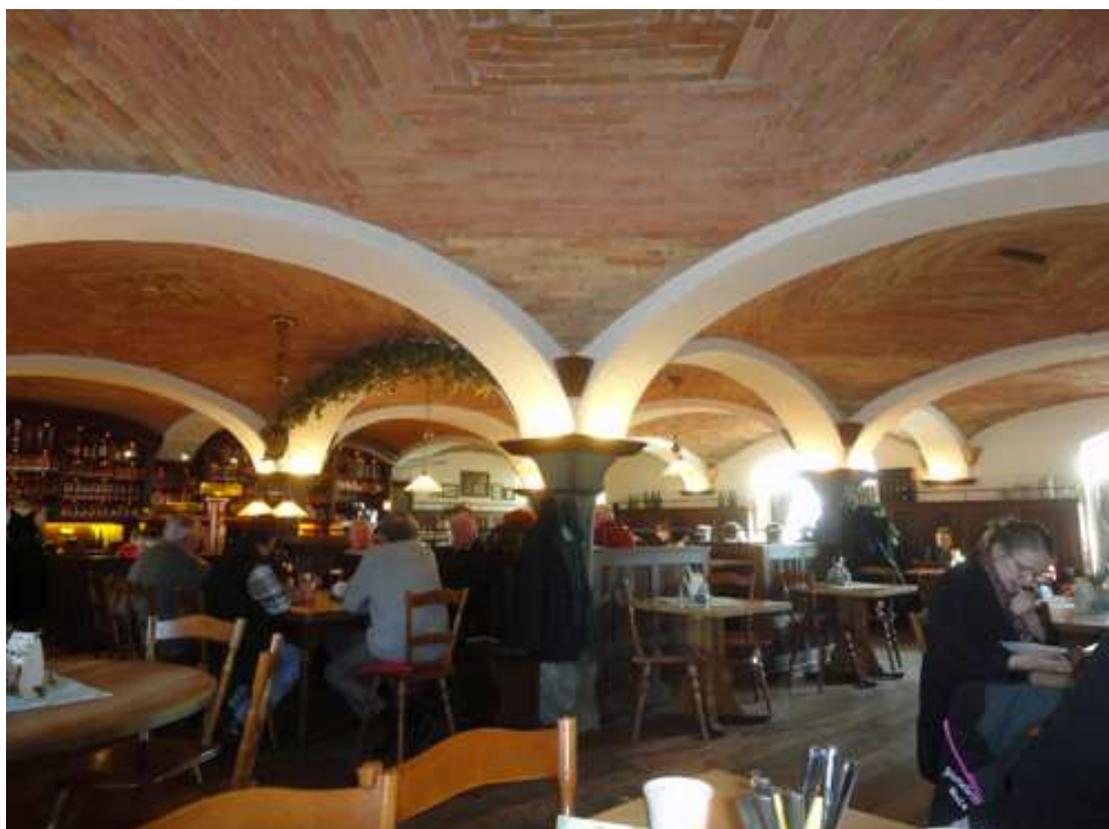
Abbildung 52: Böhmisches Kappengewölbe beim Brauhaus Schönram

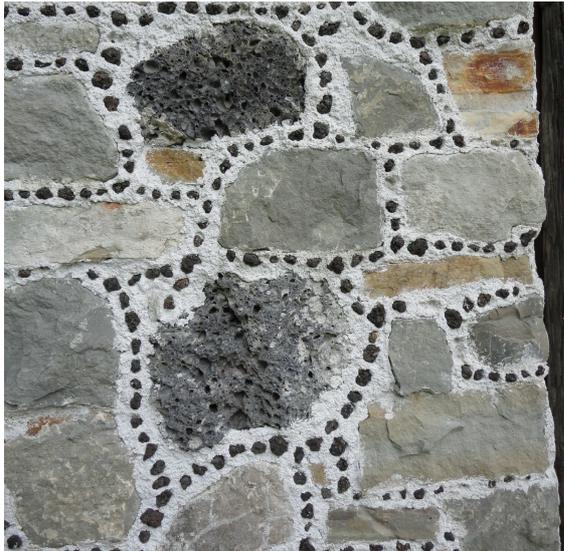
Abbildung 55: Freilichtmuseum Salzburg

Die Wand konnte im Salzburger Raum sehr viele Gesichter haben (Abb. 54, 55, 59):

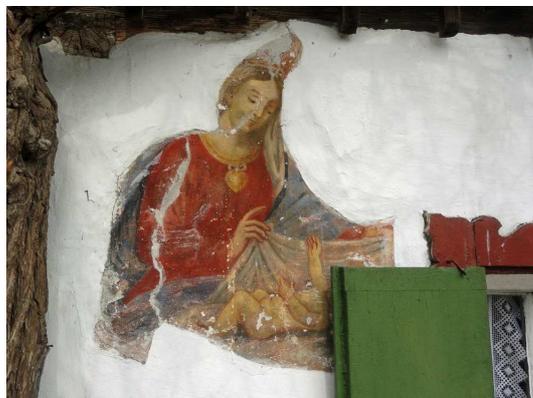
Abbildung 58: bei Maria Plain

- einfache, steingemauerte Fassaden, die zur Zierde kleine Ziegelstückchen, bunte Scherben, Glassteinchen, Schlackensteinchen u.v.m. in den Mörtel eingedrückt bekamen,
- steingemauerte Fassaden, die nur kunstvoll schön gemauert waren,
- verputzte Fassaden, mit Fresken bemalte Wände (Lüftlmalerei) (Abb. 58, 60, 62) und
- kunstvoll gestaltete Fassaden mit Stuck und Naturstein verziert

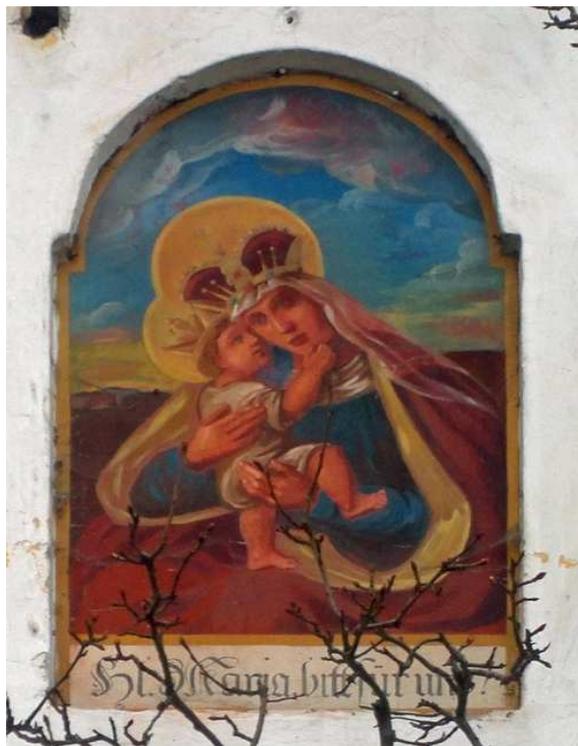
Abbildung 62: Niederheining

Holzfassaden wurden mit kunstvollen Ausschnitten, Sägeschnittmustern und Schnitzereien und dgl. verziert. Als Holzverbindungen und Schrote wurden Figuren, Symbole oder Initialen verwendet (Abb. 61, 63, 64). Auch Schriftzüge wurden eingeschnitzt. Darüber hinaus wurde alles sehr häufig mehrfarbig bemalt.

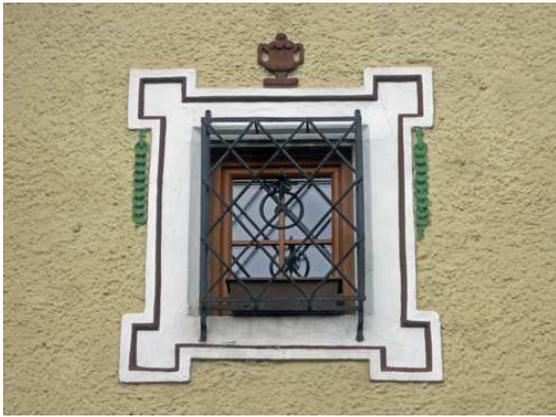
Abbildung 67: Piding

In jeder Epoche gibt es eine Vielzahl von Fenstertypen (Abb. 65, 67-69). Als Zierde konnten bunte Gläser verwendet werden, Inschriften wurden in die Gläser geritzt, es wurden verschiedene Glasarten verwendet (Putzen, Tellerscheiben, mundgeblasenes Glas). Das Fensterblei und die Glasscheiben konnten zu einem schönen Muster gesetzt werden. Weiters wurden die Fenster oft in den unterschiedlichsten Farben bemalt. Sehr viel Wert legte man auf schöne Profilierungen am Rahmen. Die Spaletten hatten sehr häufig Muster aufgemalt. Selbst die Steingewände der Fenster kann man zur einfachsten Zierform zählen. Die Sohlbänke und die Gewände wurden unterschiedlichst profiliert. Auch Stein findet man in den verschiedensten Farben bemalt. Auch sehr viel Wert legte man auf das Aussehen der Beschläge. Je nach den finanziellen Verhältnissen, gibt es Beschläge in den unterschiedlichsten Ausführungen. Ab dem 19. Jh. stellte man die Beschläge serienmäßig her und sie konnten aus einem Katalog bestellt werden. Diese Beschläge gab es auch in den unterschiedlichsten Ausführungen.

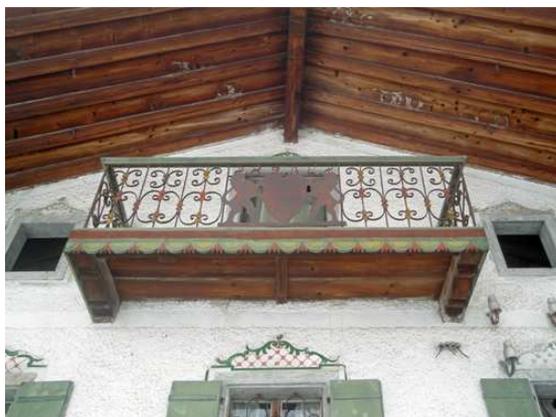
Abbildung 71: Feldkirchen

Der Balkon gilt als Blickfang eines Hauses (Abb. 70-75, 78). Ursprünglich wirtschaftlich genutzt. Am Balkon wurden Wäsche, Kräuter, Flachs und andere Gewächse getrocknet und Teppiche ausgeklopft. Häufig züchtete man auch Blumen als Zierde. Kräuter und Blumen hatten auch eine spirituelle Bedeutung. Die Unterschiede der Balkone in der Ausführung sind vielfältig. Sowohl die Lage des Balkons am Haus als auch sein Aussehen ist regional sehr unterschiedlich. Im Pongau und Pinzgau wurden Balkone mit Sägeschnittmustern unterschiedlichster Art versehen. Das Geländer der Balkone in diesen Regionen wurde immer über schön verzierte Geländerstangen auf den Pfetten oder darüberliegenden Balkonträgern „aufgehängt“. Zudem wurde ein Balkon im ersten Obergeschoß errichtet und lief meist über eine Hausecke. Ein weiterer Balkon im Dachgeschoß wurde ohne „seitliche Begrenzungen“ (Geländerstangen) frei in die Fassade gehängt. Die Balkone im Flachgau waren bei den alten Holzbauten ursprünglich nur im ersten Obergeschoß angebracht.

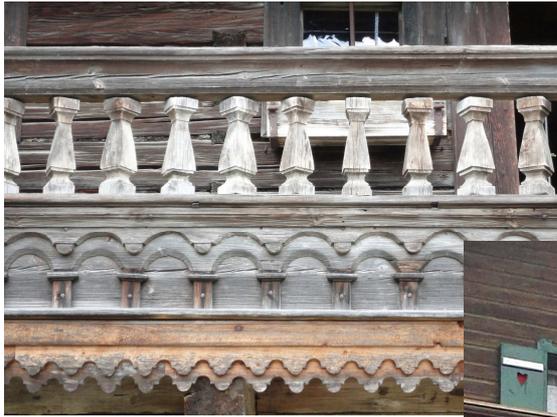
Abbildung 74: Laprechshausener Balkontyp, Freilichtmuseum Großmain

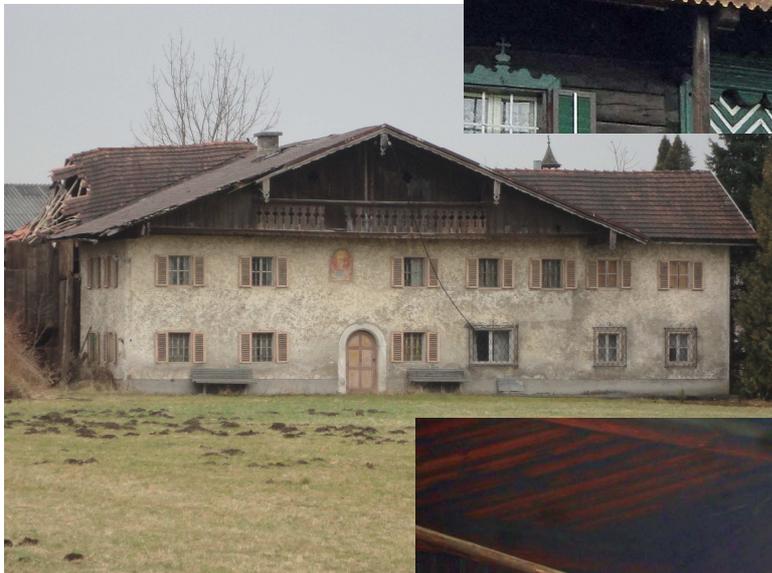
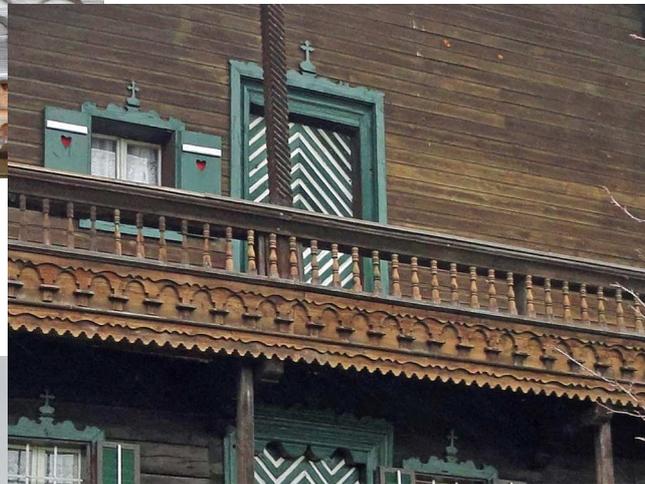
Abbildung 75: Perwang, 2013 abgerissen

Abbildung 76: Siezenheim, Vulgo Berner, 2011 abgerissen

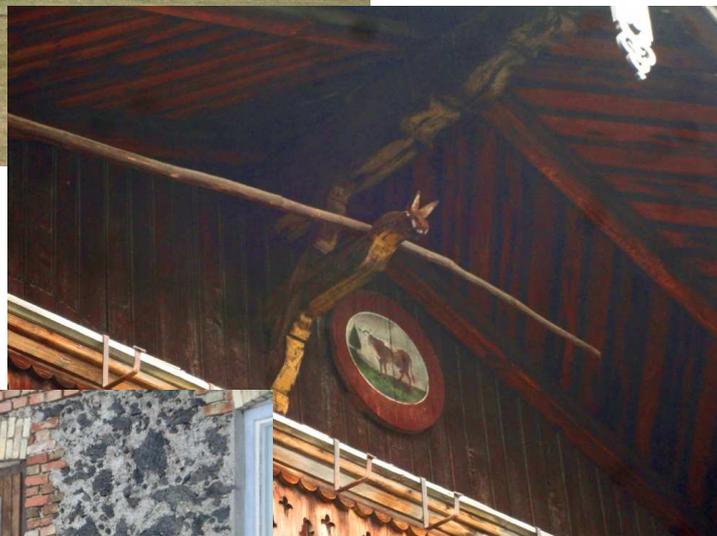
Abbildung 77: bei Maria Plain, Kazenfirst

Auch die Elemente des Daches waren mit einer Vielzahl an Zierformen versehen (Abb. 77, 79-88). Ein Hauptaugenmerk ist auf die Pfetten und Sparrenköpfe zu legen. Diese wurden mit verschiedensten Stichfasen und „Aufputzen“ (Schnittmuster) verziert. Einige Muster bekamen auch Namen z.B. „Keibefotzn“ (Kälbermaul). „Windladen“ und „Pfettenbretter“ waren auch unterschiedlichst gestaltet. Bei der Vordachschalung lassen sich wieder, je nach Geschmack und Herkunft - Unterschiede feststellen. Im Flachgau und vereinzelt im Pinzgau wurde die Vordachschalung ähnlich einer Riemenbalkendecke gestaltet. Dabei wurde der Sparrenabstand so verringert, dass ein langes breites Brett der Länge nach dazwischen Platz fand. Diese Konstruktion kann man auch im Tiroler Raum beobachten. Die normale Vordachgestaltung besteht aus drei Sparren, die oberhalb zugeschalt sind. Die Schalungsbretter waren meist sehr breit und mit einem Profil versehen. Die Schalungsbretter wurden auch häufig fischgrätartig verlegt. Zudem konnte auch noch ein vierter Sparren eingefügt werden. Im Rupertigau gibt es auch eine Schalung unterhalb der Sparren. Diese Schalung wurde gerade, fischgrätartig, sternförmig oder rautenförmig angebracht. Farbliche Gestaltungen gab es immer wieder zu jeder Zeit mit den unterschiedlichsten Gestaltungsmöglichkeiten.

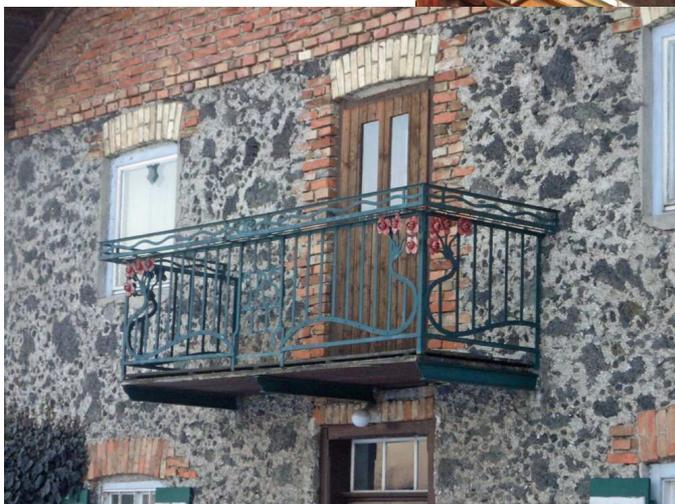
Abbildung 78: Piding

In den Balkonen findet man auch Aussagen über das Entstehungsjahr und den Besitzer. Zudem wurden Balkone auch häufig farblich gestaltet. Selten findet man schmiedeeiserne Balkone, welche auch farblich gestaltet sind (Abb. 78).

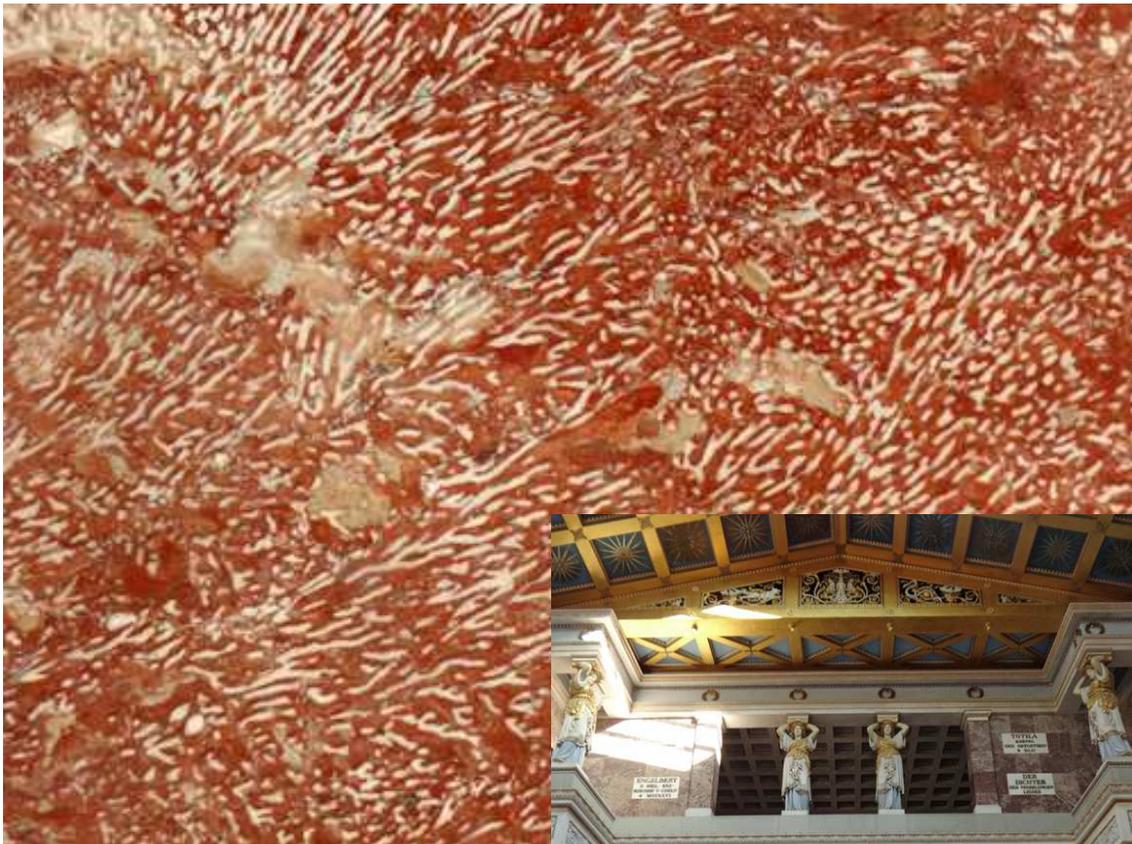
Abbildung 93: Adneter Korallenkalk/Rottropf

Je nach Steinbruch unterscheiden sich die Adneter Marmore (Abb. 91-95). Nicht nur vom Aussehen, sondern auch in den Eigenschaften sind Besonderheiten festzustellen. Der Adneter Tropf, ist ein Korallenkalk ähnlich dem Urbano. Beide gehören zu den norischen Riffkalen und sind chemisch sehr rein. Sie bestehen

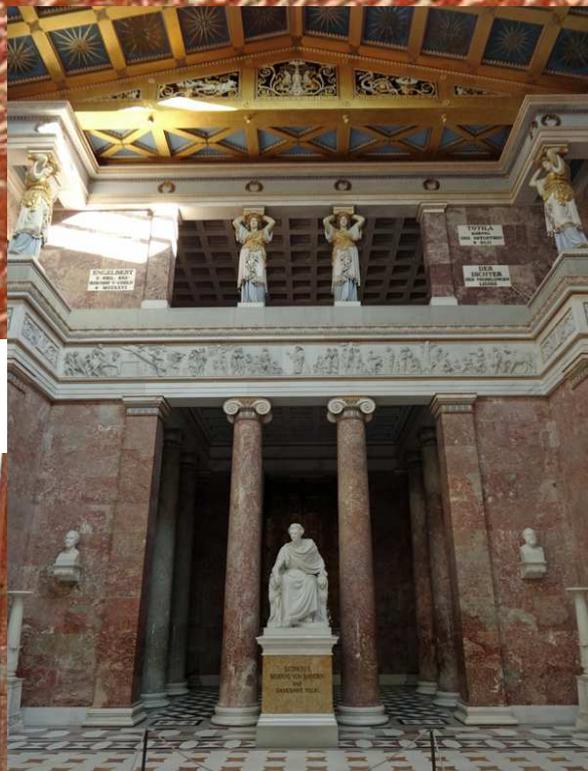
Abbildung 92: Wallhalla Regensburg mit Rottropfverkleidung

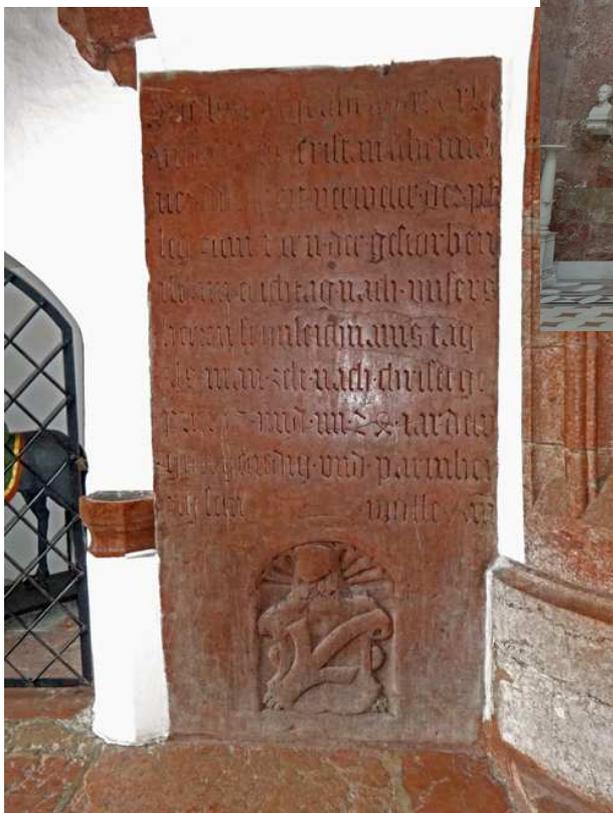
Abbildung 91: Pfarrkirche Puch, Epitaph, Adneter Marmor

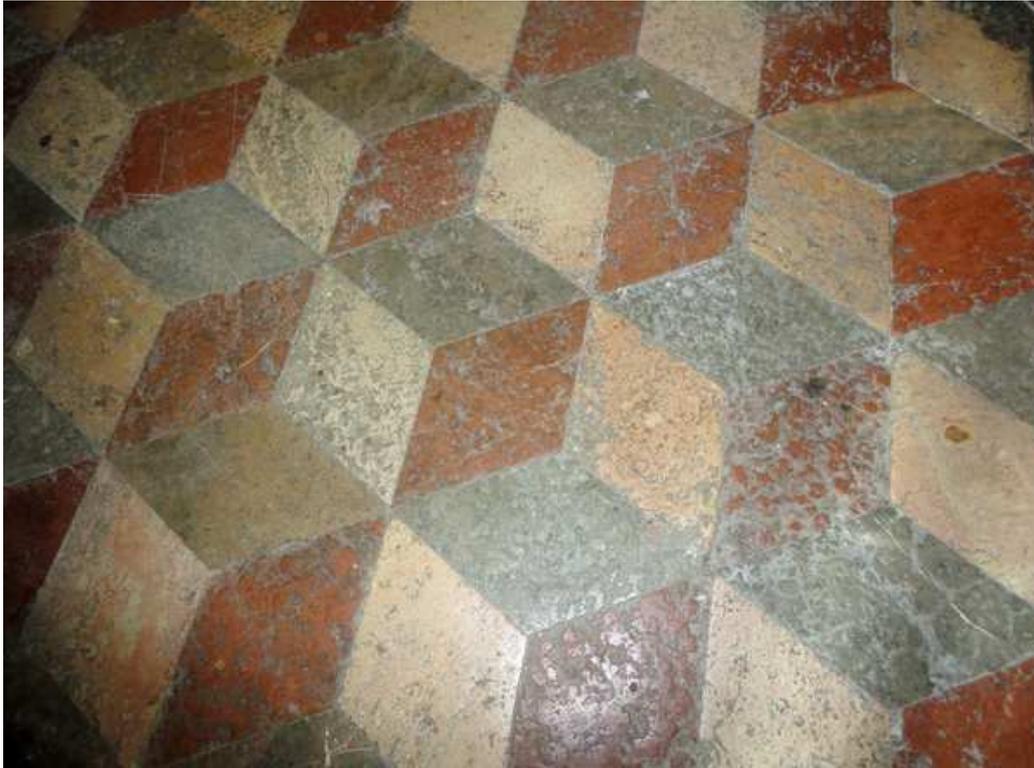
Abbildung 94: Boden mit Adneter Rot/ Grau und Untersberger, Pfarrkirche Gnigl

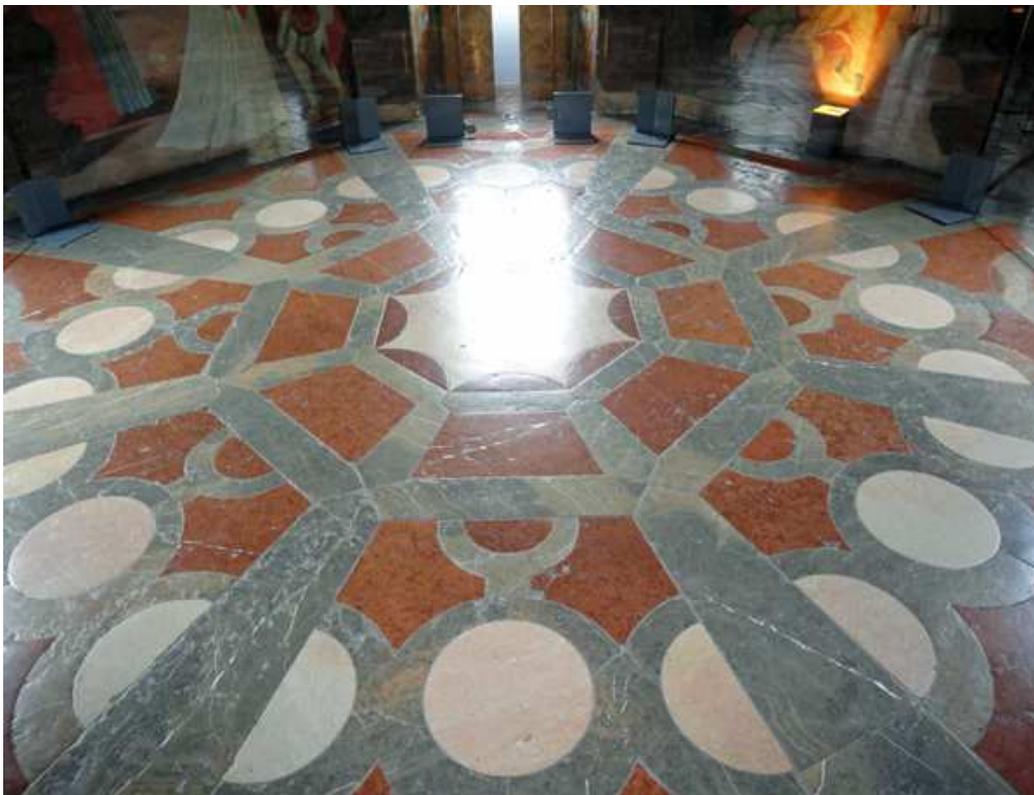
Abbildung 95: Boden Adneter Rot/ Grau und Untersberger, Monatsschlössl Hellbrunn

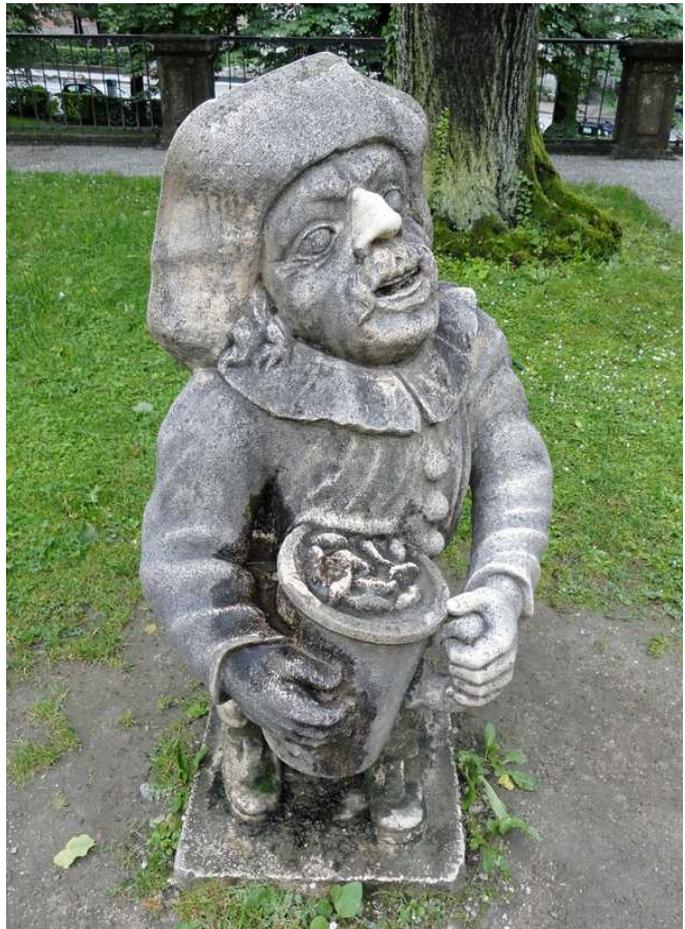
Abbildung 97: Zwergergarten, Salzburg- Mirabell, Untersberger im verwitterten Zustand

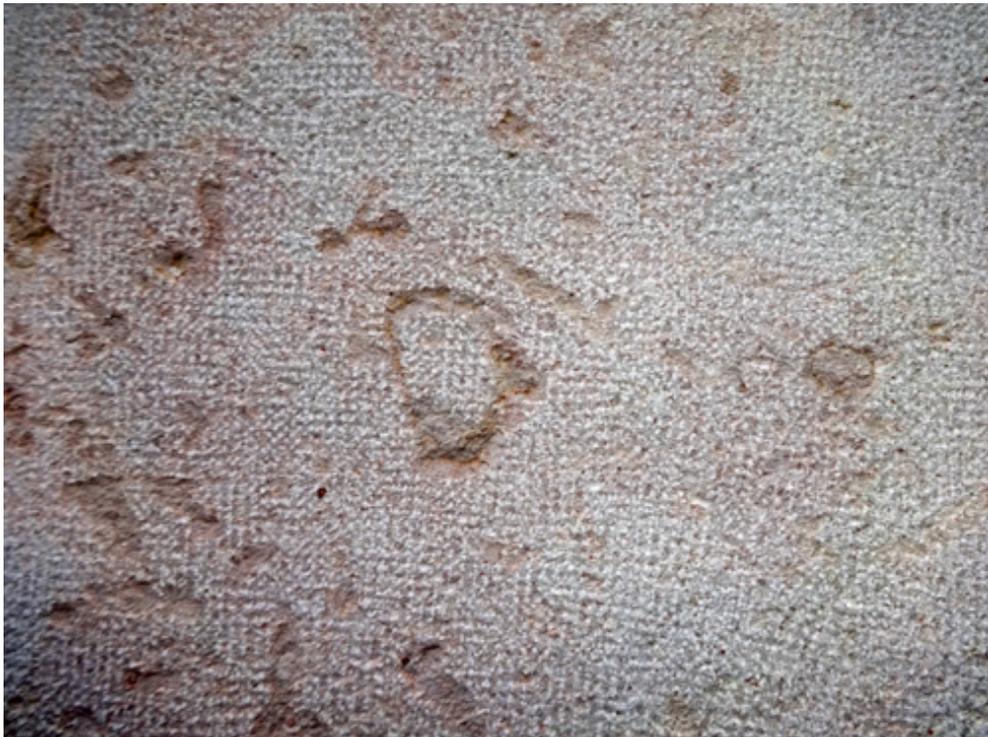
Abbildung 99: Untersberger Marmor, händisch gestockt

Typisch für eine händisch gestockte Oberfläche ist die quadratisch gleichmäßige Musterung (Abb. 99).

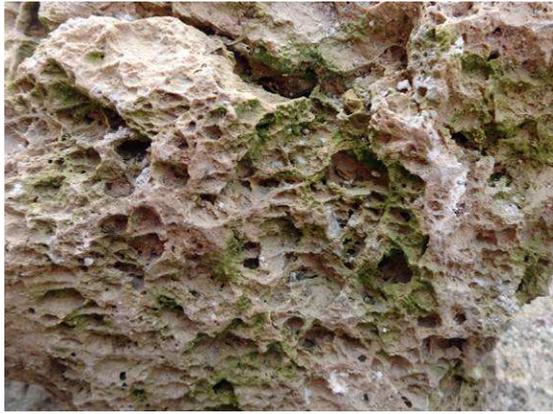
Abbildung 105: Rauwacke

Ein Großteil des verwendeten Materials sieht aus wie Kalktuff, ist aber dolomitische Rauwacke (Abb. 105). Diese beiden Gesteine sind teilweise sehr schwer zu unterscheiden. In den Kalktuffen befinden sich manchmal einzelne, meist brekziöse Gesteine. Dadurch wird die Unterscheidung von der Rauwacke noch schwieriger.⁶⁶ Die wichtigsten Vorkommen für Kalk Tuff im Raum Flachgau ist der Bruch in Plainfeld, beim Winterstall nahe dem Dürrnberg.

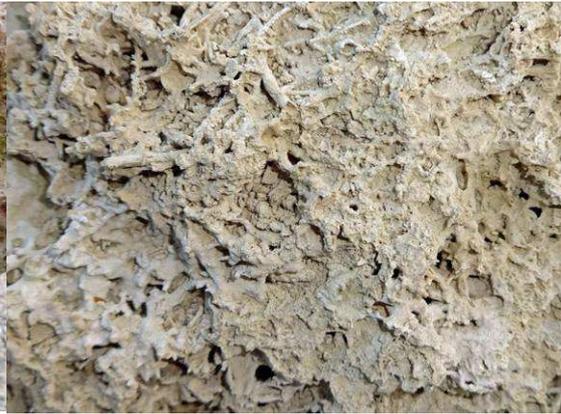
Abbildung 106: Kalktuff

Der Kalk-Tuff (mundartlich Tuffstein) (Abb. 106-110) ist ein poröses Gestein, das bei kalkreichen Quellen entsteht. Damit Kalk-Tuff entstehen kann, benötigt er das richtige Muttergestein. Dieses kalkhaltige Muttergestein wird durch kohlensäurehaltiges Wasser gelöst und das Wasser tritt an Quellen wieder zum Vorschein. Dort verflüchtigt sich die Kohlensäure und der Kalk wird an Pflanzen und Moosen ausgefällt. Nach dem Absterben der Pflanzen entstehen die charakteristischen Hohlräume. Dieser Prozess geschieht auch heute noch und lässt sich sehr gut beobachten („der wachsende Stein“).
