Thesaurus und Ordnungsmodell für ländliche Tüргewände und Bauformen für den Salzburger Raum

inklusive Katalog

Diplomarbeit

Studienrichtung: Architektur

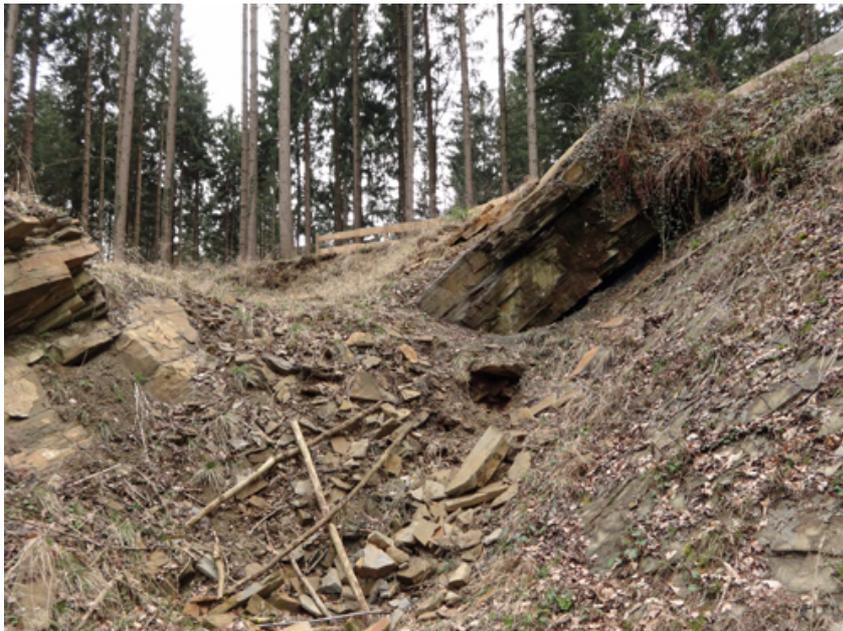
Abbildung 115: Dopplerbruch
schräge Schichten

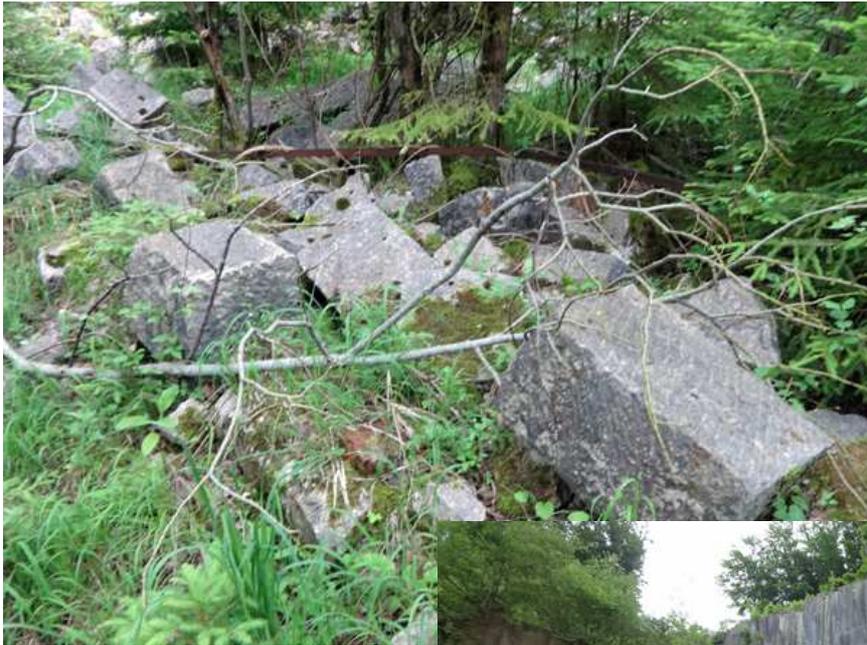
Abbildung 118: Rohlinge im aufgelassenen Mayr-Melnhof Bruch

Nach dem Lösen der Rohblöcke wurden diese grob mit dem Zweispitz oder dem Spitzmeißel zu Quadern gehauen und verkauft (Abb. 118).

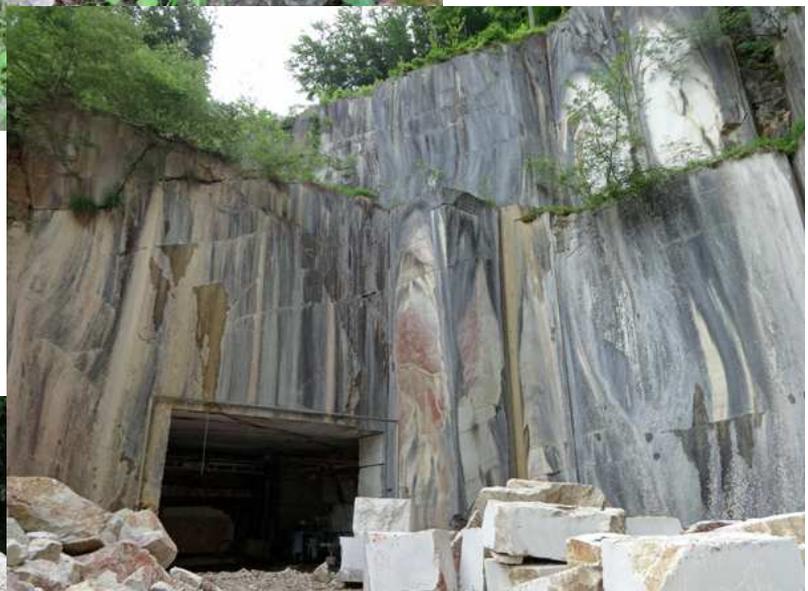
Abbildung 119: Untertagebau am Untersberg

Seit 1996 wird am Untersberg (Abb. 119, 127, 128) auch Untertage abgebaut. Mithilfe einer Schrämsäge wurden zwei horizontale Schlitz und zwei vertikale Schlitz geschnitten. Danach wurde ein weiterer vertikaler Schlitz in einem halben Meter Abstand geschnitten. Dieser diente zum Abdrücken des oberen Blockes mit Wasserdruckkissen“, in dem das Seil anschließend platziert werden konnte, um die Rückwand des Blockes herauszuschneiden.⁷⁹

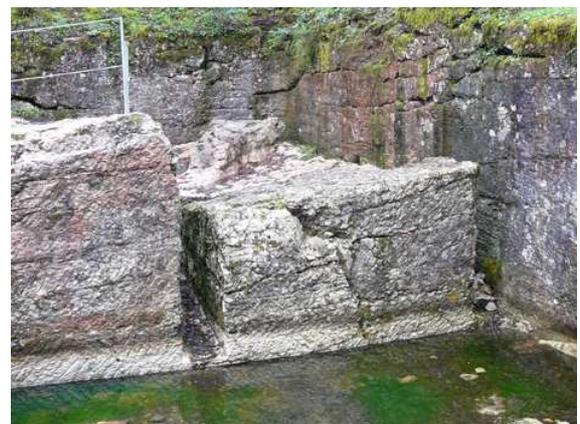
Abbildung 121: Historischer Steinbruch in Adnet

Mit Hilfe von Schrothämmern wurden (40 bis 50 cm breite) schulterbreite Gänge in das Gestein geschrotet (Abb. 121, 123-125). Der Block wurde rundherum freigehauen. Beim Schroten wurde pro Arbeitsvorgang ca. 10-30 cm in die Tiefe gearbeitet (Abb. 126). Anhand dieser Schrotgänge wurden die einzelnen Blöcke horizontal an den Lagern mit Hilfe von Keilen abgehoben. Durchschnittlich schaffte ein Arbeiter an einem Arbeitstag ca. 1m Länge mit 40cm Breite und 10-30cm Tiefe.⁷⁵

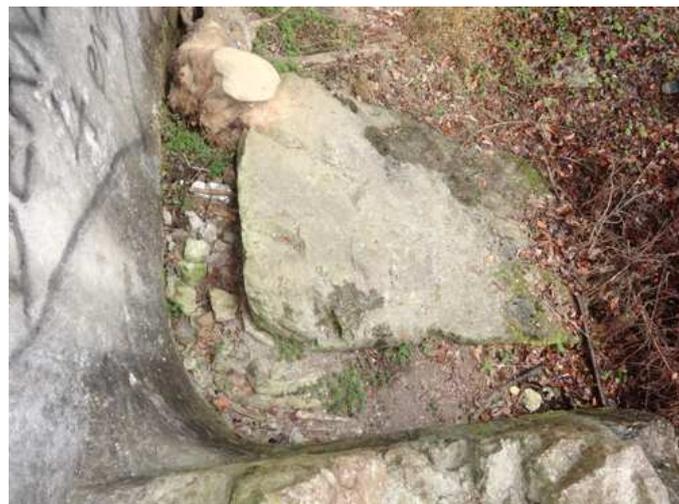
Abbildung 125: Schrotgang mit bereits abgebautem Gestein

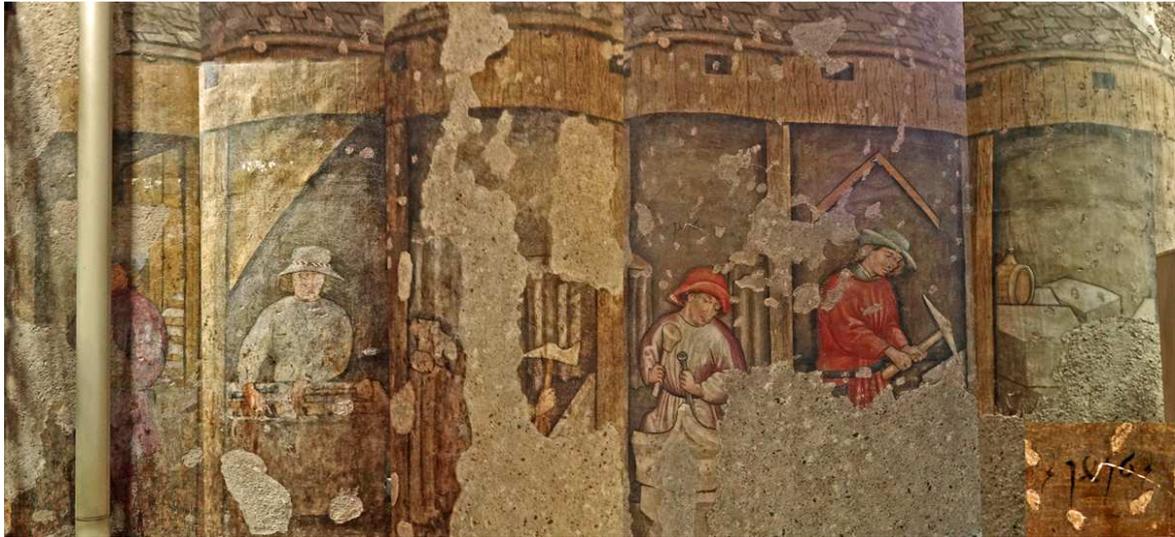
Abbildung 131: Fresko in der Franziskanerkirche/ Salzburg, Steinmetzbauhütte, 1456

Eine der ältesten Hiebwerkzeuge ist der Zweispitz (Siehe Abb. 131. Steinmetz mit rotem Gewand hat einen Zweispitz). Er ist beim Schlagen nicht ganz kontrollierbar, dadurch erhält man unregelmäßige Hiebspuren.

Im Salzburger Raum kommt das Steinbeil (die Fläche) nicht vor, hier wird der Peckhammer bevorzugt (siehe Abb. 131. mittlerer unerkennbarer Steinmetz hat ein Spitzbeil, das ist eine Mischung aus Steinbeil und Zweispitz).

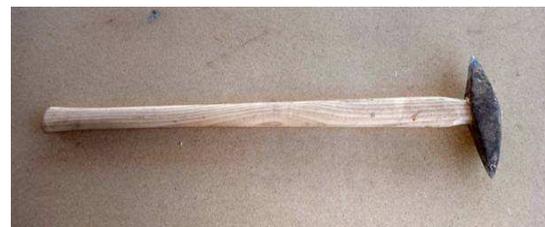
Abbildung 133: Schrothammer

Der in Salzburg verwendete Schrothammer (Abb.133) ist der größte Hammer. Er sieht aus wie ein Vorschlaghammer, jedoch mit beidseitigen pyramidenförmigen Spitzen. Er diente vor allem in den Steinbrüchen zur Erstellung der Schrotgänge (selten zur Bearbeitung des Rohlings).

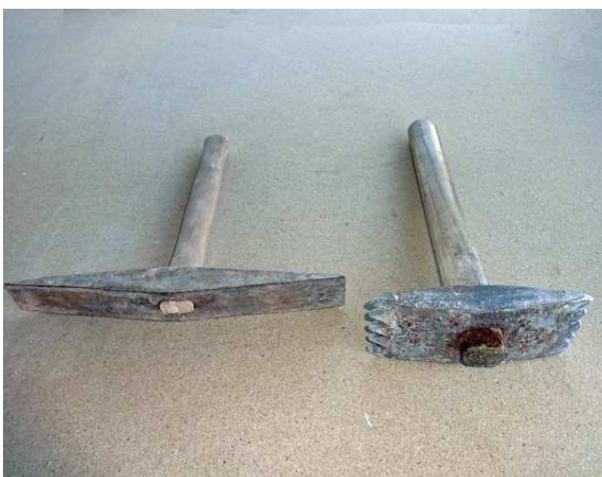
Abbildung 135: Beckhämmer

Der Peckhammer (Abb.135) ist die „österreichische-südbayerische Variante des Flächenhammers“. Der Unterschied ist, dass der Stiel nicht parallel zur Schneide angebracht ist wie beim Flächenhammer, sondern um 90°gedreht.

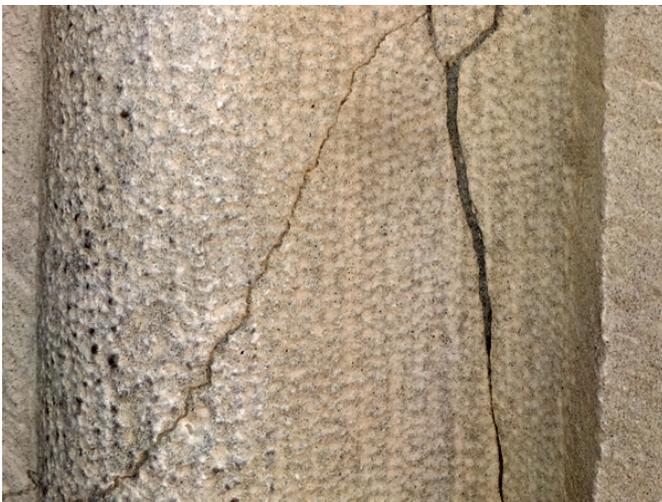
Das Zahneisen (Abb.129/4) wird nach dem Spitzen zur Verfeinerung bzw. zum Vorbereiten des Randschlages verwendet.⁸⁵ Der Bildhauer verwendet das Zahneisen für die Vorbereitung gekrümmter „Flächen“.⁸⁶ Mit den Zahneisen wurde bei älteren Werkstücken das Profil ausgearbeitet. Dabei wurde die Oberfläche mit den Zahneisen so belassen, dass es wie gepeckt aussah.

Abbildung 136: Profil mit den Zahnmeißel ausgearbeitet

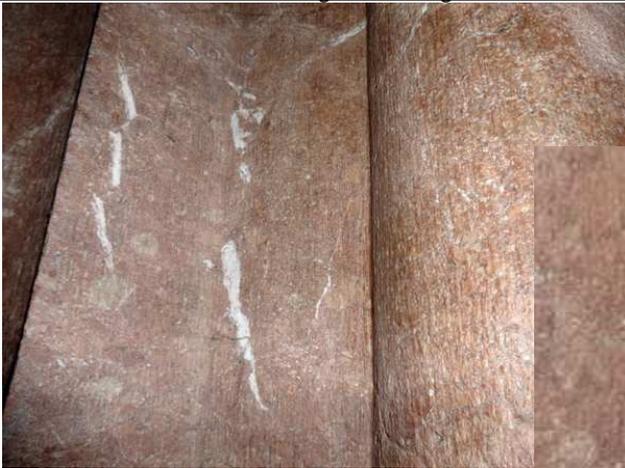
Abbildung 156: Pfeiler, gotisch, Bahnscharriert, Pfarrkirche Puch

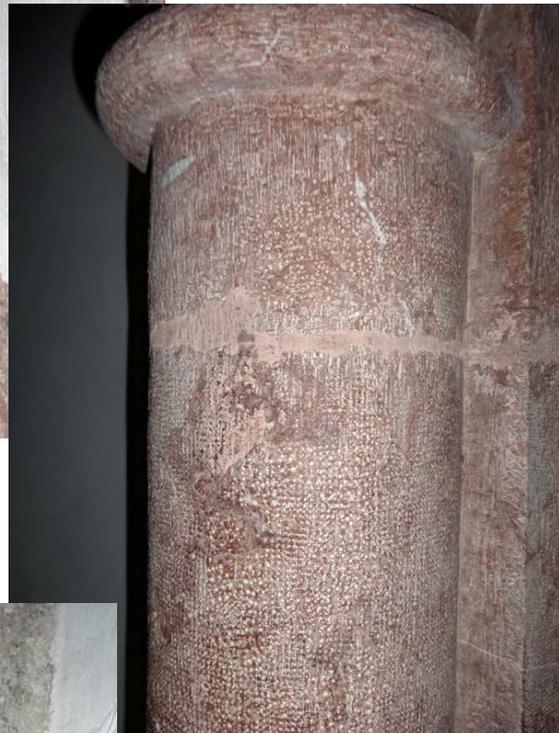
Abbildung 159: Rundpfeiler, gotisch, überstockt, die bahnscharrierte Oberfläche ist noch erkennbar, Pfarrkirche Oberalm

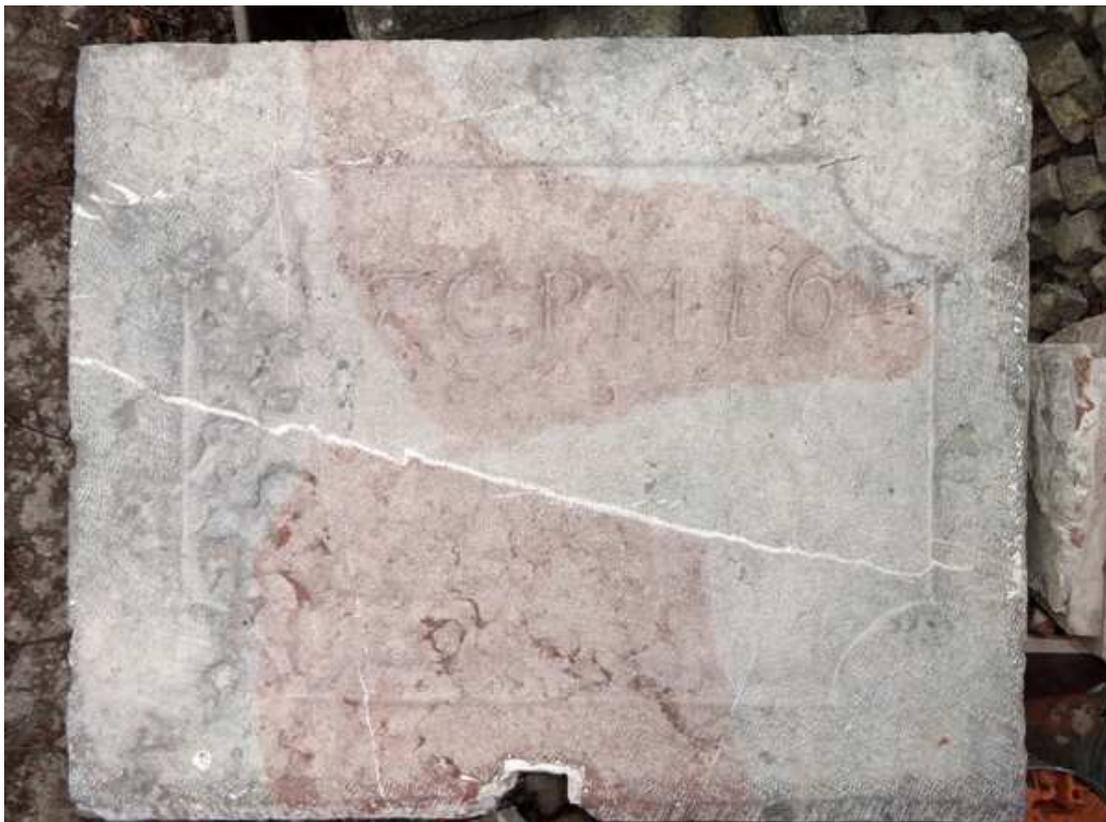
Abbildung 161: Grander, Vorderteil, in Kartusche 1746, aus Adneter rot- grau

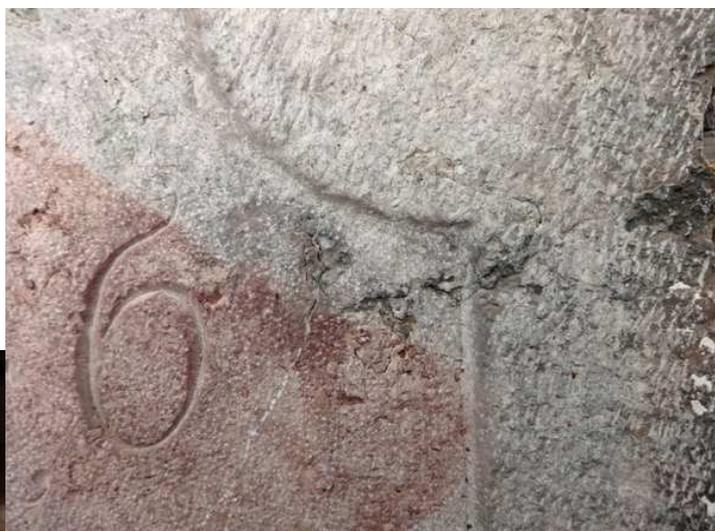
Abbildung 162: Kartusche gestockt, Rand gepeckt

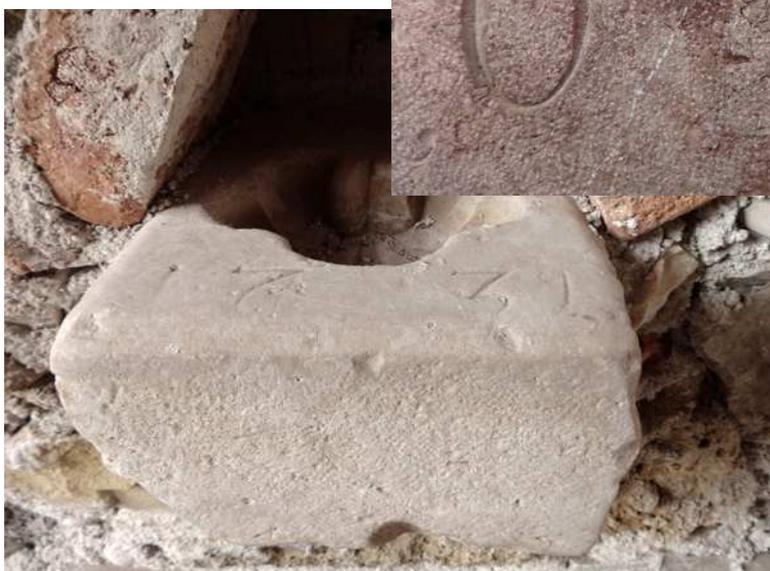
Abbildung 163: Grabstein, Untersberger 1739, Seiten gestockt

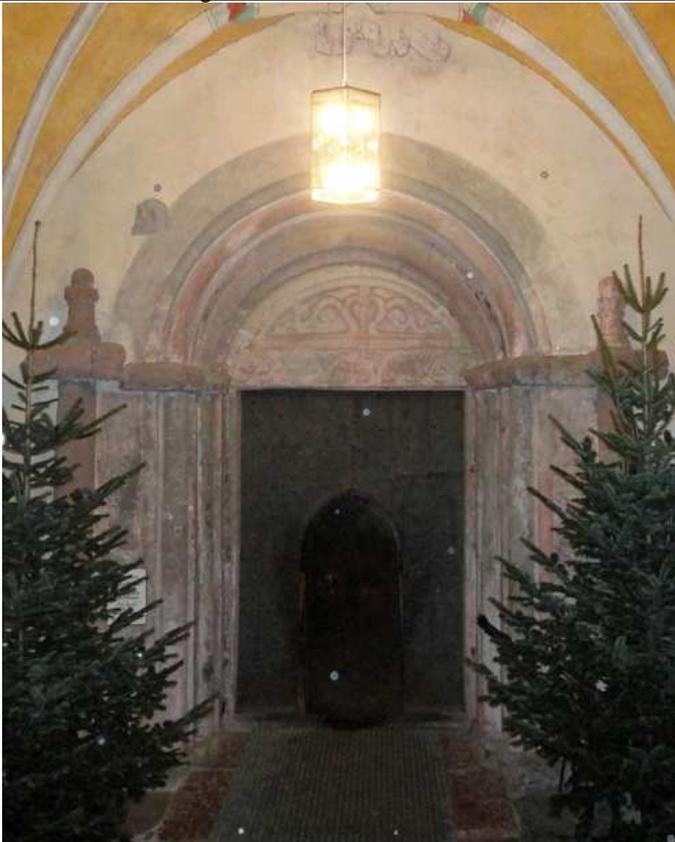
Abbildung 164: Kirche auf der Fraueninsel Chiemsee, die Farbliche Fassung ist noch zu erkennen

Weiters findet man ein romanisches Portal beim Stift Nonnberg, bei St. Peter in Salzburg und bei der Stiftskirche auf der Fraueninsel am Chiemsee (Abb. 164). Romanische Bauteile kann man auch noch in St. Peter Salzburg (Abb. 166) und in der Pfarrei St. Nikolaus in Bad Reichenhall (Stützenwechsel) sehen. Jedoch muss man achtgeben, denn der romanische Bau St. Peter wurde im Rokoko neu gestaltet und St. Nikolaus in der Gründerzeit umgestaltet.

In der Gotik sehen einige Zahlen anders aus als heute, es lassen sich aber die meisten entschlüsseln. Die Sieben wird als kopfstehendes V geschrieben. Besser gesagt, die Sieben hatte gleich lange Schenkel und wurde um ca. 45° gegen den Uhrzeigersinn gedreht. Die Vier und die Zwei, lassen sich von der Acht ableiten. Die Acht gibt es in einer eckigen Form (Sanduhr) und in einer runden Form (wie heute verwendet). „Halbiert“ man die Acht horizontal, so erhält man eine Vier (siehe Katalog Nr. 58, es wurde die Vier von der eckigen Acht abgeleitet). Halbiert man die Vier, so erhält man eine Zwei. Sehr gut zu sehen bei Abbildung 164 oben Mitte.

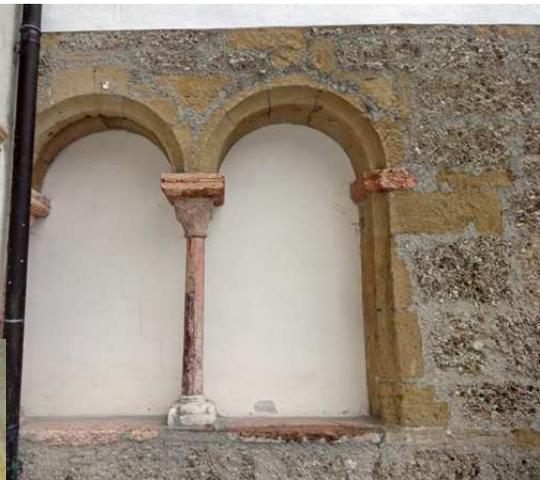
Abbildung 165: Triforium Fenster mit verschiedenen Steinkombinationen St. Peter Salzburg

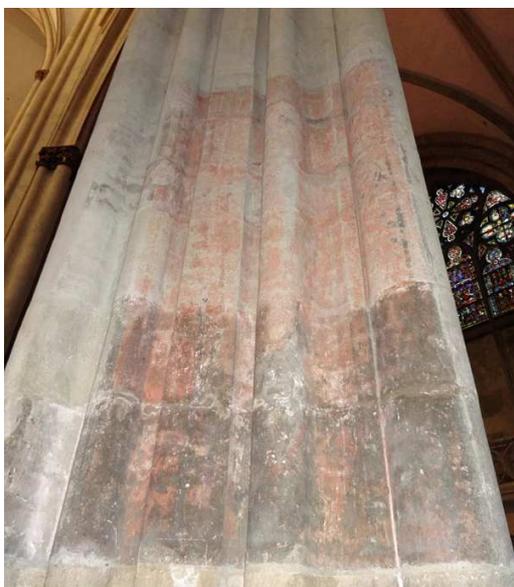
Abbildung 169: Regensburger Dom, Bündelpfeiler, original, gereinigt, Farbe entfernt

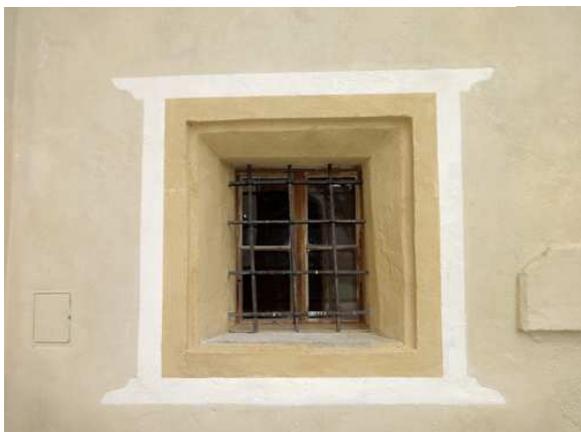
Abbildung 171: Schloss Hoch in Flachau, alle Fenster- und Türleibungen sind mit einer gelben Kalkschlämme versehen

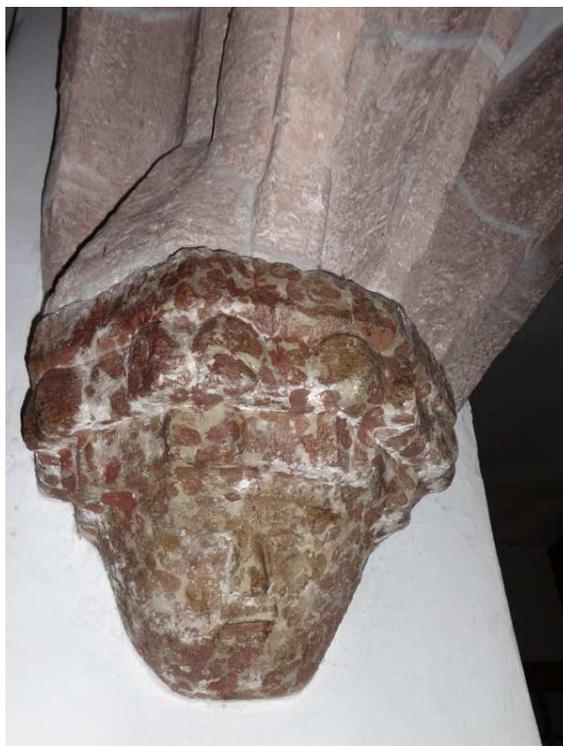
Abbildung 170: Pfarrkirche Golling, Auflager aus Adneter Scheck, die Strebebögen aus bemaltem günstigerem Gestein

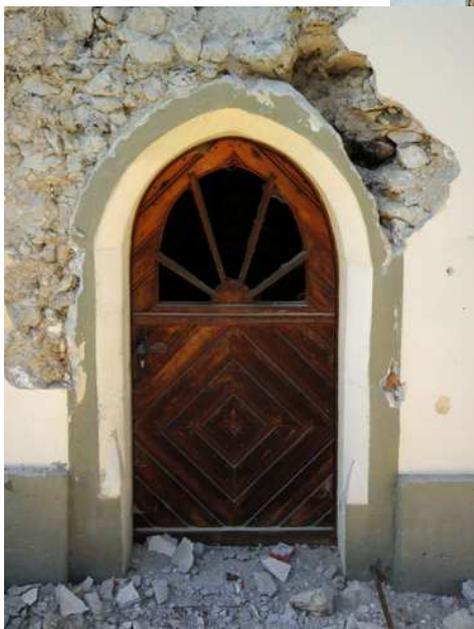
Abbildung 174: Reichenhall - Nonn, Untersberger, mehrmals weis geschlämmt

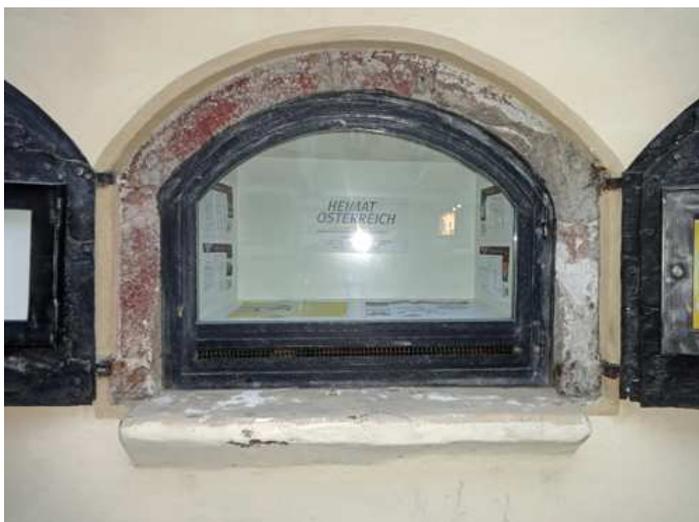
Abbildung 173: Saalfelden, Konglomerat, rot bemalt

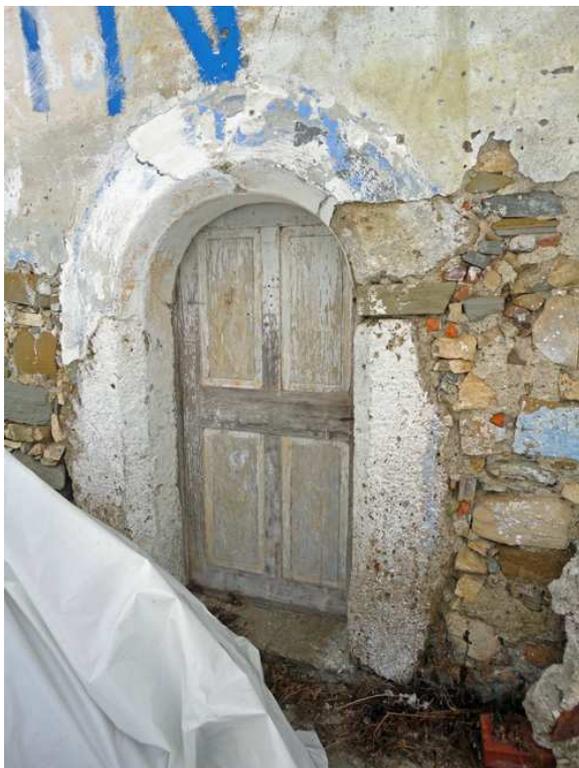
Abbildung 181: Thundorf, Konglomerat, weiß getüncht und später überputzt

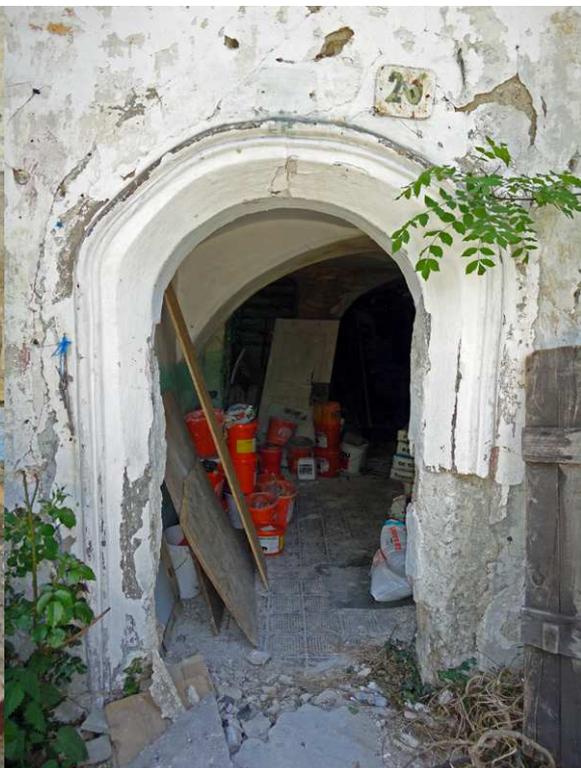
Abbildung 180: Hallwang, Konglomerat, weiß getüncht und später mit einem Stuckprofil überzogen

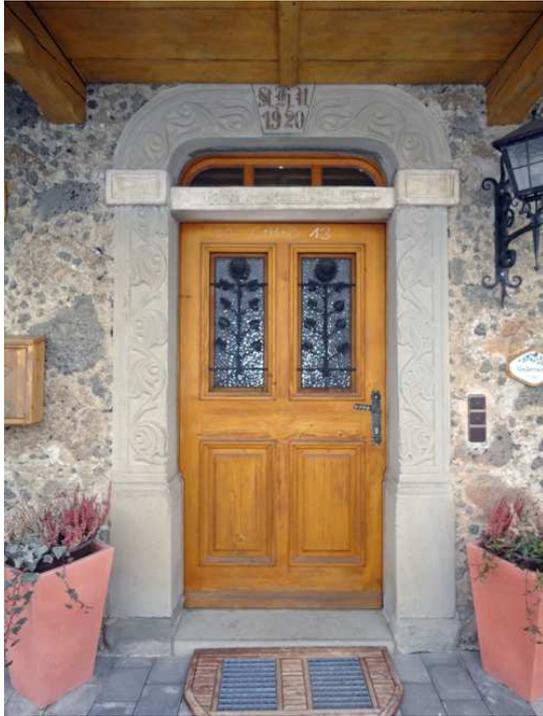
Abbildung 183: Thundorf, 1920, Kombination Högler Sandstein und Untersberger Marmor

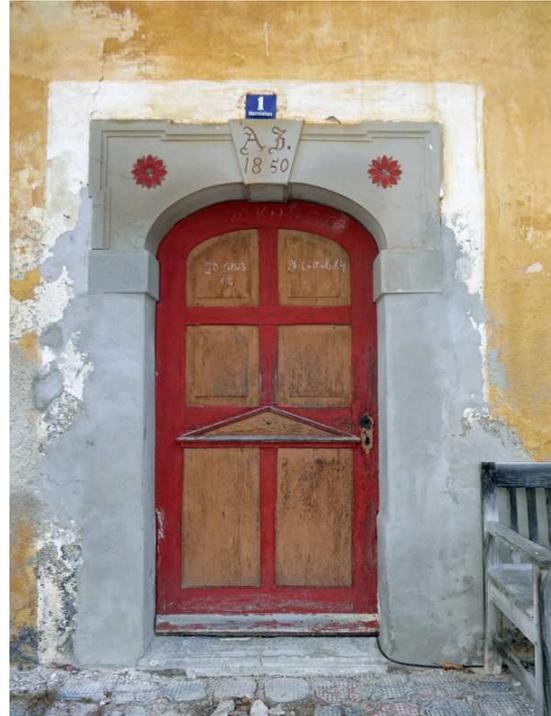
Abbildung 182: Herrenlehen bei Teisendorf, 1850, Högler Sandstein farblich gefasst

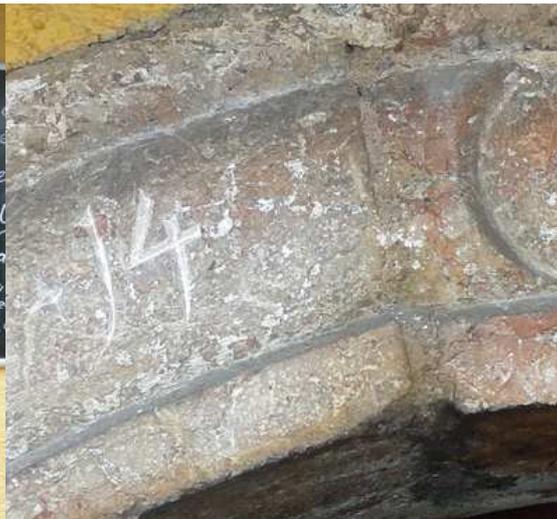
Abbildung 219: die Zahlen sind in moderner Schreibweise geschrieben, außerdem ist die Oberfläche der Gravur nicht verwittert. Dies entlarvt, dass die Jahreszahl nicht stimmt

Sehr leicht sind im Nachhinein eingravierte Jahreszahlen über den Schrifttyp zu entlarven: z.B. wenn die einzelnen Zahlen von den alten Schrifttypen abweichen bzw. in einer modernen Schriftart geschrieben sind. Ebenfalls kann man eine Nachgravur sehr leicht feststellen, wenn bei den Bearbeitungsspuren noch keine Verwitterungsspuren auftreten bzw. sich die Oberfläche von der des gesamten Gewändes, sehr stark unterscheidet.

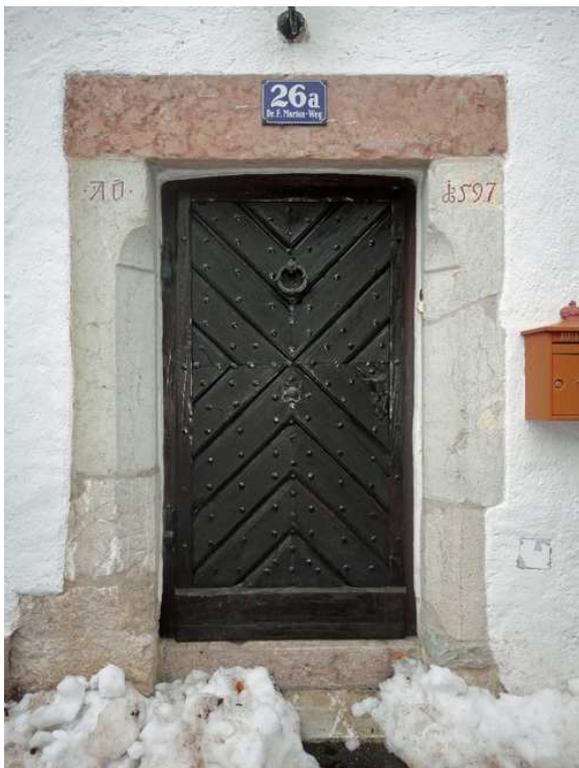
Abbildung 220: Hallstatt 1597, die Seitenteile sind falsch herum eingebaut, der Sturz und die Steine von der Schwelle haben zudem auch noch eine andere Oberfläche. Dies zeigt, dass die Laibung wieder verwendet und falsch herum eingebaut wurde. Die Jahreszahl ist sehr gut gefälscht, könnte jedoch im Bezug auf das Alter der Seitenteile stimmen

Durch die immer wieder erneute Anpassung an Wohnkomfort und zeitgeistlichen Geschmack wurden Häuser immer wieder verändert und umgebaut. Dadurch entstanden verschiedene zu analysierende Bauphasen. Auch wurden oft Bauteile wieder verwendet und andere neu gefertigt. Bausteine oder Teile von Konstruktionselementen aus Naturstein, die wieder verwendet werden, nennt man Spolien. Dabei wurde im konkreten Fall oft aus zwei alten Tür- oder Fenstergewänden ein neues gemacht (Abb. 220).

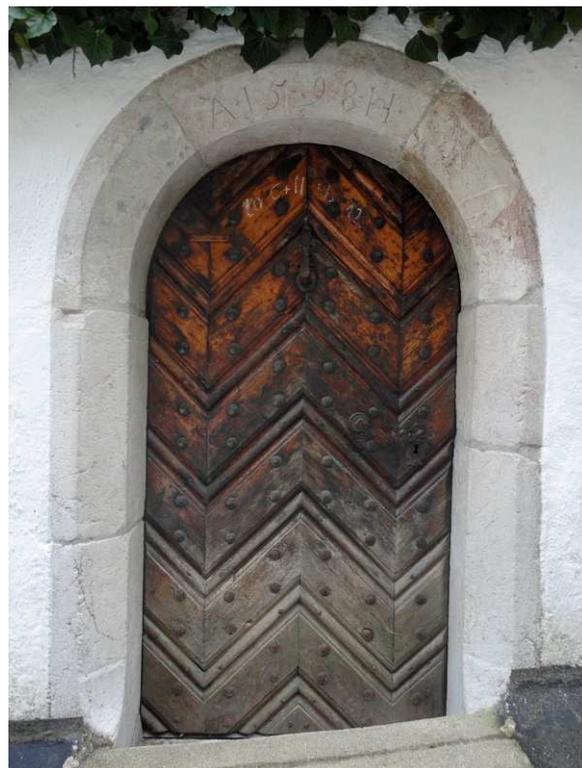
Abbildung 221: Hallstatt 1598, Türgewände am Originalstandort, die Straße wurde im Laufe der Jahrhunderte durch Aufschüttung, wie vielerorts, immer höher

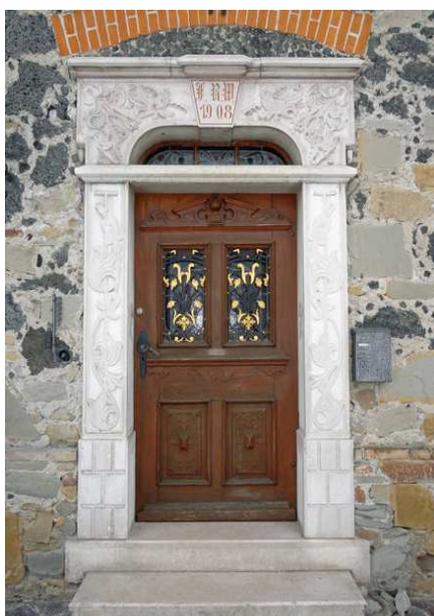
Abbildung 247: Typ 9, Linz, 1866

Das Hauptcharakteristikum bei diesem Typ ist der waagrechte Sturz, der ausgenommen wurde (Abb. 247, 248). Die Ausnahme kann segmentbogenförmig, korbbogenförmig, scheinrecht mit viertelgekehrten Ichnen, aber auch geschwungen sein. Diese Einfassung setzt sich aus Schwelle, Seitenteilen (die meist einen niedrigen Sockel haben) und dem Sturz zusammen. Zwischen dem Sturz und den Seitenteilen kann auch noch ein Kämpfer liegen, der zur Abtrennung eines Oberlichtes dienen kann. Dieser Typ beginnt sich nach 1800 zu entwickeln, seinen Höhepunkt erreicht er ab der zweiten Hälfte des 19. Jhs. nach einem kleinen „Einbruch“ in der Verwendung wird kurz nach 1900 ein weiterer Höhepunkt erreicht der aber sehr schnell abbricht (siehe Anhang Synchronoptische Diagramme). Zur Ornamentalen Entwicklung siehe Anhang Entwicklung des Typ 9.

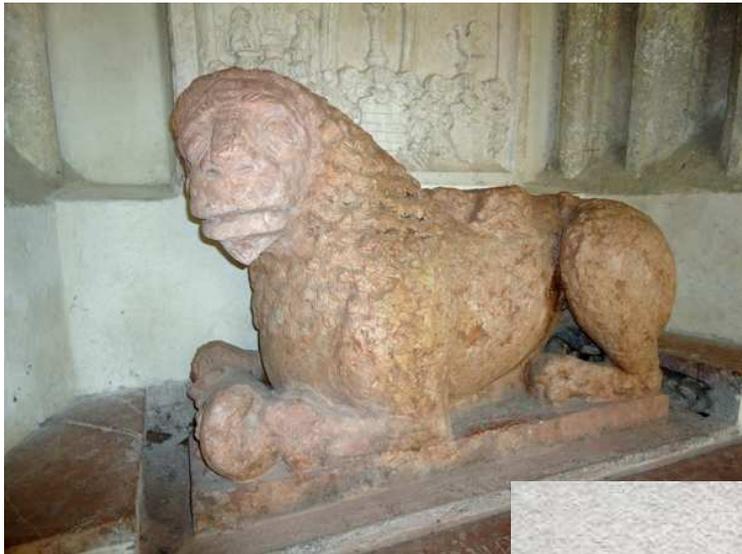
Abbildung 251: Romanischer Löwe, Laufen, Adneter Marmor

Uhlir schreibt u. a. über den Zeitgeschmack: In der Romanik wurden kontrastreich Adneter - und Untersberger Marmor verwendet. Dies war in Salzburg und Umgebung sehr beliebt. Auch romanische Löwen wurden aus Untersberger Marmor hergestellt.¹⁰⁹

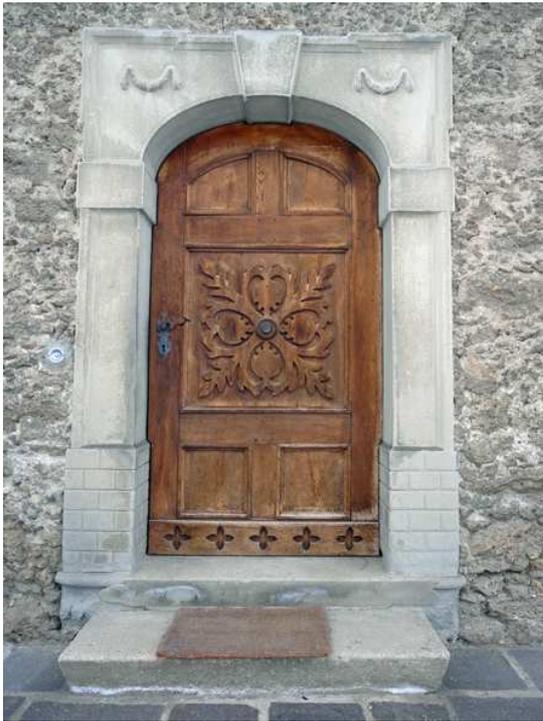
Abbildung 266: Weildorf, 1849, Typ 9

Es konnten mehrere Unterscheidungen in der Ausführung erhoben werden. Der früheste war reichlich mit feingliedrigen Ornamenten verziert. Die Seitenteile sehen wie Pfeiler mit Volutenkapitell aus, der Sturz ist geohrt und jede „freie“ Fläche wurde mit Ornamenten verziert. Die nächste Ausführung ist die mit wesentlich weniger Ornamenten. Um 1860 trat eine weitere Ausführung auf. Dabei wurde ein Typ 8 formal auf einen Typ 9 gelegt. Um 1870, bis zum Ende des Typs 9, wurde eine ungeohrte Variante ausgeführt, die Kartuschen im Sturz hatte, in denen die Jahreszahl und die Namen der Hofbesitzer eingraviert wurde. Bei Portalen bei denen ein Gesims verwendet wurde hat man die Ohrung nicht ausgeführt. Die Türgewände lassen sich außerdem noch zwischen der bayerischen Seite und der Salzburger Seite unterscheiden. Die Salzburger verwendeten eher die letzte Ausführung des Typ 9 und sehr häufig mit Gesims.

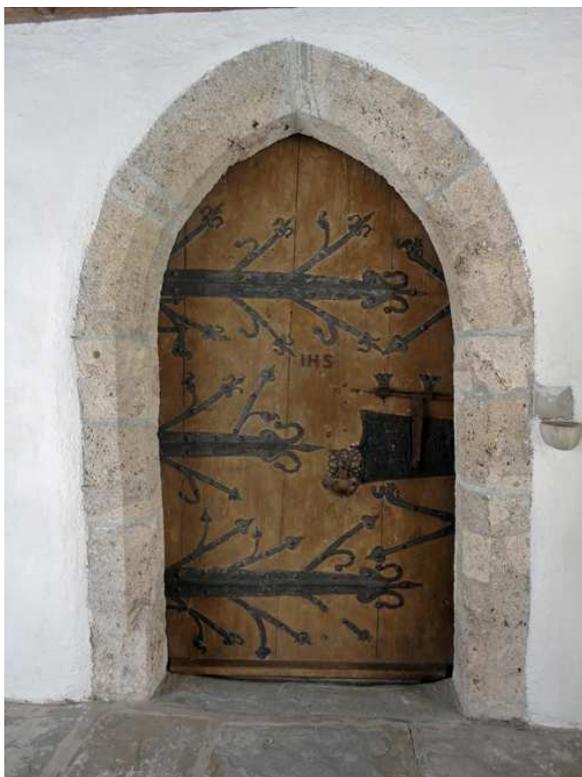
Katalog Nr. 1: Bicheln, 15. Jh.

Nr. 1: Kirchenportal von St. Erasmus in Bicheln. Laut einem Schild an der Kirche wurde dieses Portal auf das frühe 15. Jh. datiert. Es wurde aus Kalktuff gefertigt. Da dieser Tuff in der Umgebung nicht vorkommt, wurde er über eine Distanz von ca. 30 km antransportiert. Auffällig ist, dass die meisten Kirchenportale aus dieser Zeit aus Kalktuff gefertigt wurden. Bei den meisten weisen Farbreste auf eine Bemalung hin. In unmittelbarer Umgebung kommt der Högler Sandstein vor, der nur für Bodenplatten und Mauerwerk verwendet wurde.

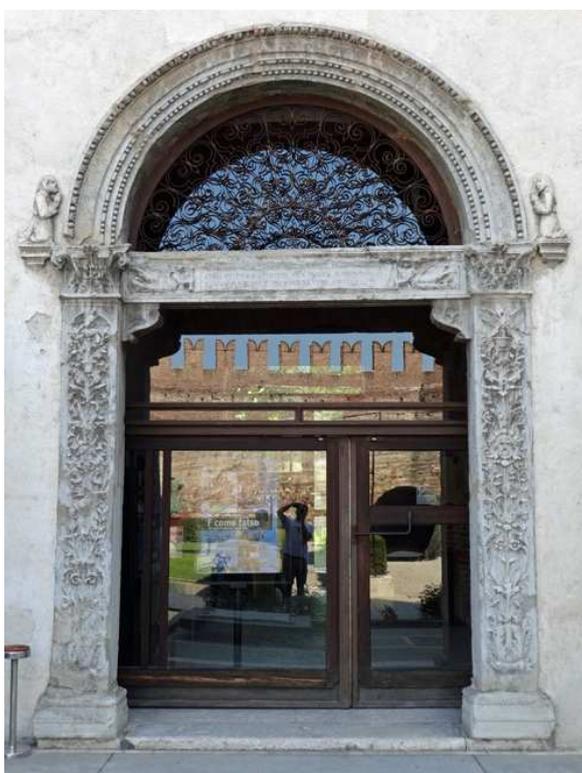
Katalog Nr. 2: Verona, Italien, 1458

Nr. 2: Ein Portal aus Verona. Es befindet sich im Innenhof des Museo di Castelvecchio. Dieses Rundbogenportal besitzt Ornamente gemäß der römischen Tradition. Die Seitenteile sind wie ein Pfeiler geformt, mit Basis-Schaft und Kapitell. Als Dekor werden Akanthusblätter, Maskeronen, florale Ornamente und Vögel verwendet. Der Kämpfer des Portals sitzt auf Konsolen. Auf dem Kämpfer sind zwei Engel abgebildet, die ein Schriftband halten. Am Ende des lateinischen Schriftzuges steht 1458. Der Bogen ist mit Eier- und Perlenstäben verziert.

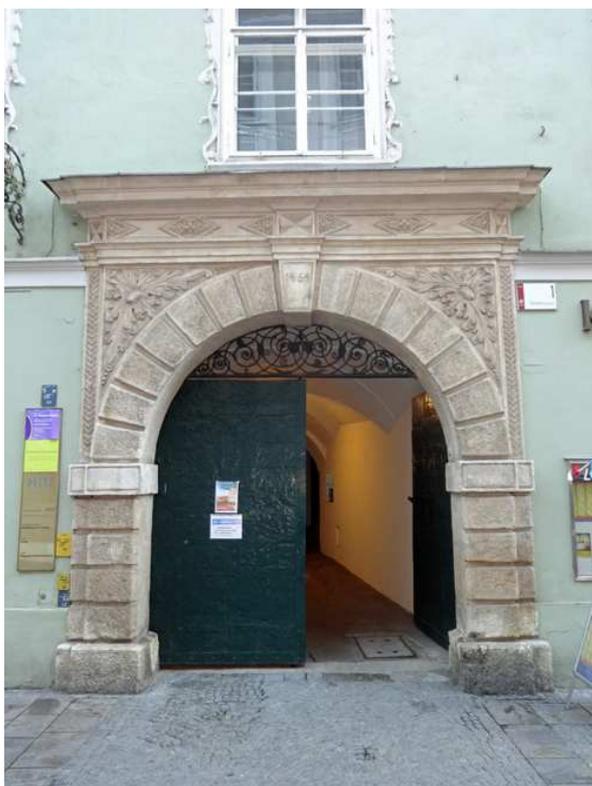
Katalog Nr. 3: Graz, 1464

Nr. 3: Ein Portal aus Graz in der Stempfergasse 1. Dieses Rundbogenportal ist auf den ersten Blick aus bossierten Steinen zusammengesetzt. In Wirklichkeit wurde die Konstruktion vereinfacht. Als Sockel wurde ein härterer Kalkstein verwendet. Darauf sitzt ein Seitenteil, auf dem die Bossen angedeutet sind. Darauf sitzt der Kämpferstein, der sich von den Bossen hervorhebt. Auf dem Kämpfer sitzt der Bogenteil, auf welchem wiederum die Bossen angedeutet sind. In der Ecke sitzt eine große stilisierte Blume. Eingerahmt ist der Bogenteil von einem Schuppenband und dem abschließenden Gesims. Unter

Durch die Tünchung des Portals kann man weder die Fugen noch seine genaue Materialzusammensetzung korrekt bestimmen.

Dieser Typ findet sich erst wieder Ende des 16. Jhs. in Eisenerz oder Mitte des 17. Jhs. in Linz (vergleiche Katalog Nr. 44, 57, 66, 75, 76, 77, 78, 87 und 90). Aus diesen Gründen ist die Jahreszahl vermutlich in späteren Jahrhunderten dazugekommen und fälschlich rückdatiert worden.

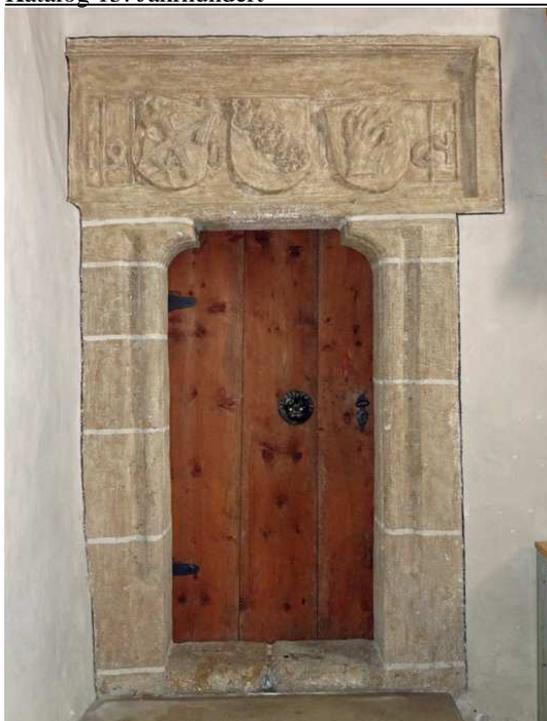
Nr. 4: Portal in der Kirche von Bruck an der Mur. Es wurde aus einem sehr feinen konglomeratischen Sandstein gefertigt. Der Türstock wurde dick mit einer Farbschicht geschlämmt. Leider wurde das Portal später teilweise sehr grob überstockt. Im großen, schweren Sturz sind drei Wappenschilder dargestellt mit der Jahreszahl 1469. Die Initialen könnten a. l. bedeuten. An der Tür ist ein bronzener Löwenkopf, an dem ursprünglich ein Ring montiert war.

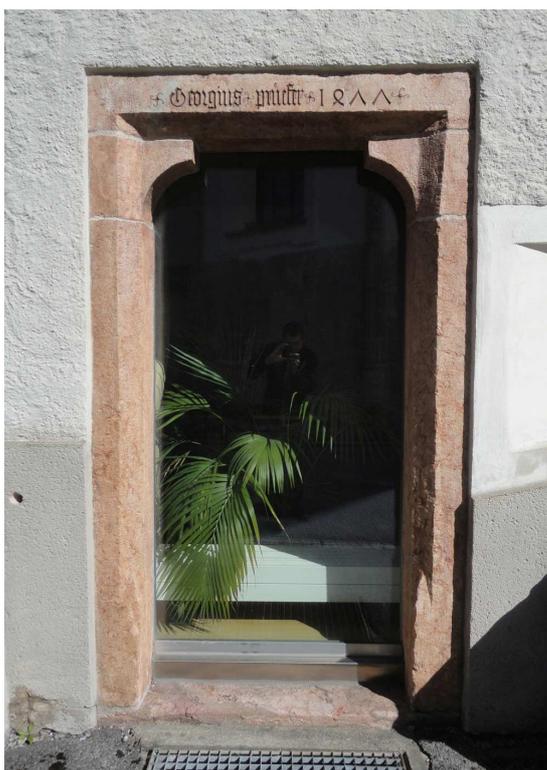
Katalog Nr. 5: Hallein. 1477

Nr. 5: Ab diesem Portal beginnt die eigentliche Forschungsarbeit zu Türstöcken im Salzburger Raum. Es ist ein Portal einfachster Bauart ohne viel Zier, mit Jahreszahl. Dieses Schulterbogenportal gehört zum Pfarramt in Hallein. Es besteht aus dem dort üblichen Adneter Marmor. Die Laibung besteht aus Schwelle, Seitenteilen, Konsolen und Sturz. Als Zier wurde in der Laibung und im Sturz eine Fase eingearbeitet. Als Abschluss trägt die Fase im Sockelbereich den Spitz gemäß Typ 2. Die Oberfläche ist gepeckt und könnte original sein. Im Bereich des Schriftzuges ist die Oberfläche glatt geschliffen und erhaben von der gepeckten Oberfläche. Das bedeutet, die gepeckte Oberfläche wurde nach der glatten Oberfläche erzeugt. Der Schriftzug wird begrenzt durch zwei rechts drehende

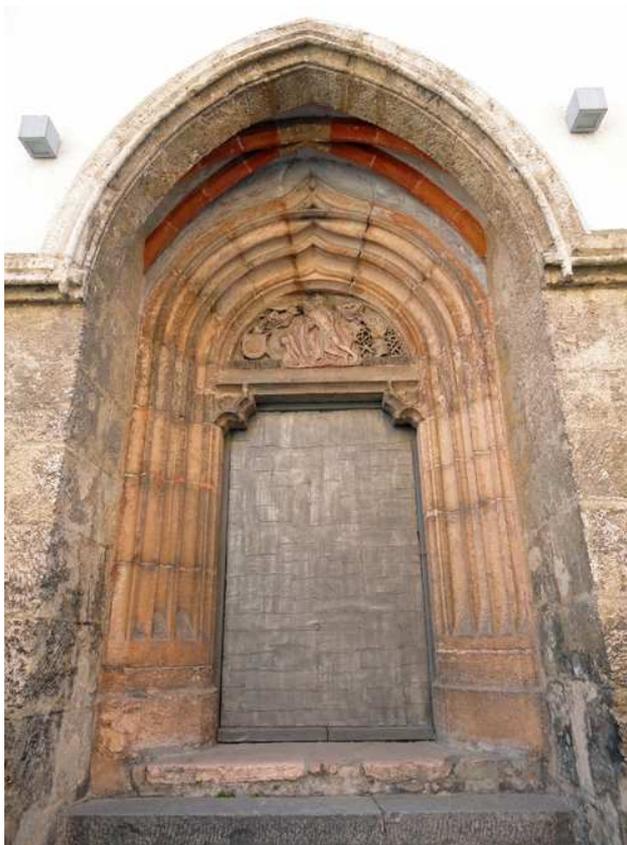
Katalog Nr. 7: Schärding, 1494

Nr. 7: Das Portal der ehemaligen Spitalskirche von Schärding. Diese Kirche ist vermutlich der Säkularisation zum Opfer gefallen. Das eselsrückenförmige Portal sitzt in einer Nische aus Tuffstein, das Portal selbst ist aus Adneter Marmor. Die Leibung wird durch eine große Fase, die mit Hohlkehlen und Stäben gegliedert ist, gebildet. Unten springt ein kleiner Sockel vor, damit kann man dieses Portal als Typ 6 eingliedern. Auf den Konsolen, die das Tympanonfeld halten, ist jeweils ein Wappen angebracht. Das Bild beinhaltet mehrere Aussagen. Unten ist ein Schriftzug mit der Jahreszahl 1494 angebracht, über dem Schriftzug ist jeweils links und rechts ein Wappen. Zentral wird ein toter

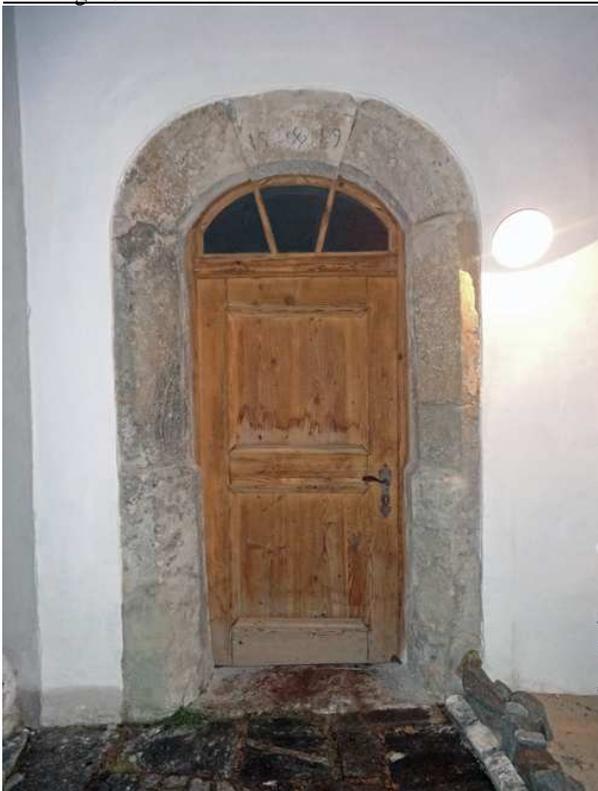
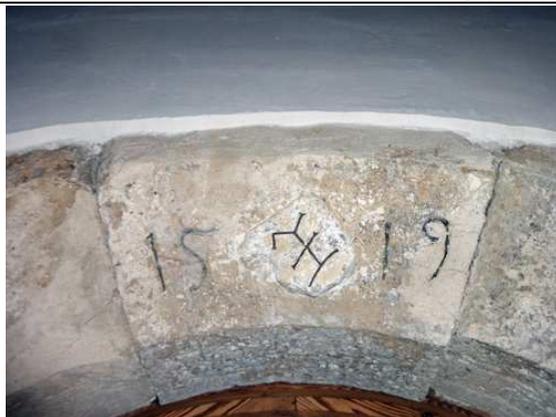
Katalog Nr. 9: St. Leogang, 1519

Nr. 9: Seiteneingang im hinteren Gebäudeteil des Kirchenwirtes in St. Leogang. Außergewöhnlich ist der besonders hohe Sockel. Er wurde aus Rauhwaacke gefertigt und ist mit einer beigen Farbe übertüncht.

Er gehört zum Typ 6. Im Schlussstein ist ein Schild erhaben ausgeführt und enthält vermutlich eine „Hausmarke“ oder ein Steinmetzzeichen eines Meisters.

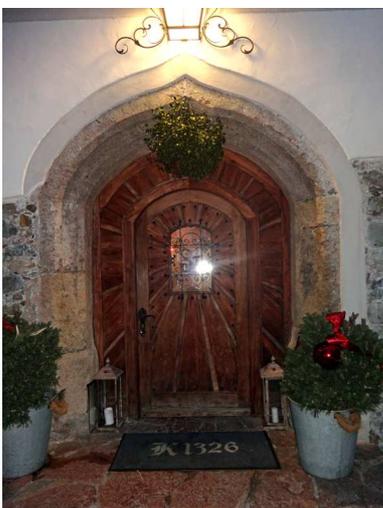
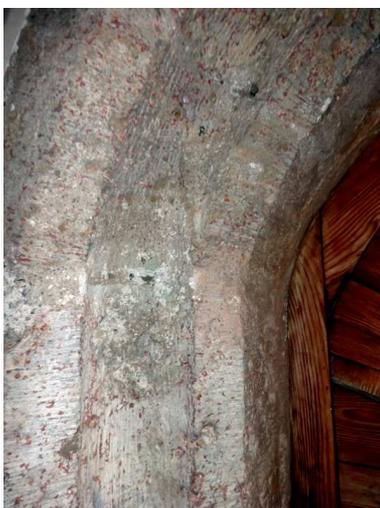
Weiters sind noch andere Steingewände des Kirchenwirtes zu erwähnen. Die Haustür vom Typ 6 ist ein Eselsrücken mit einfacher Hohlkehle in der Fase. Die Rauwacke wurde scharriert und vermutlich rot bemalt. Man findet aber auch den Typ 1 (Foto Nr. 9, 8) und den Typ 2 (Foto Nr. 6).

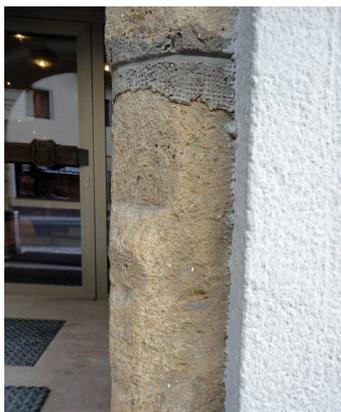
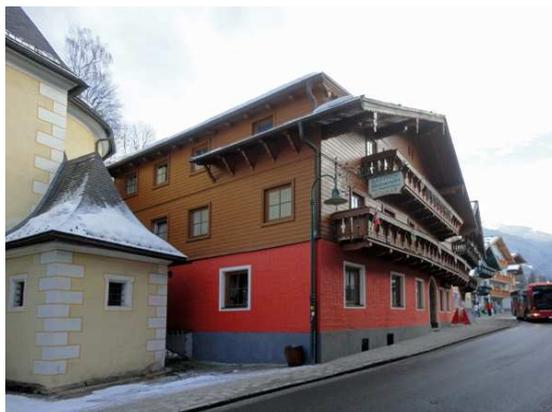
Katalog Nr. 10: Wagrain, 1520

Nr. 10: Portal in Wagrain. Es befindet sich in einem Gebäude, das im 20. Jh. wesentlich umgestaltet oder neu gebaut wurde. Das Portal wurde aus Rauwacke gefertigt und vermutlich überstockt. Besonders ist das Fasenprofil zu erwähnen, denn es ist einzigartig und konnte deswegen nicht als Typ katalogisiert werden. Am ehesten kann man es als Karnies bezeichnen, bei dem im Sockelbereich die Fase verkleinert weiter läuft.

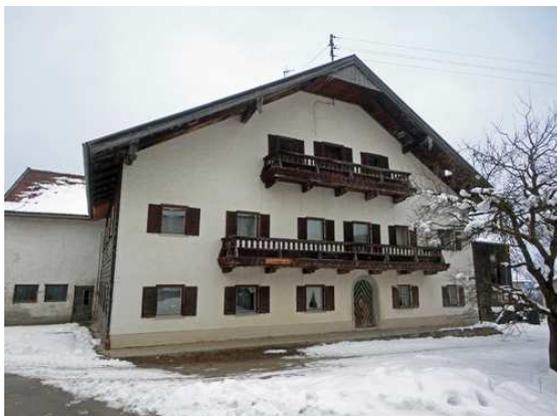
Foto Nr. 13: Weildorf Schulstraße 4

Nr. 11: Portal in Weildorf. Es gehört dem Typ 2 an. Der Högler Sandstein, aus dem dieses Gewände gefertigt wurde, weist starke Verwitterungsspuren auf. Die Spitzen sind schon fast abgewittert. Originale Bearbeitungsspuren sind keine mehr zu finden. Im Scheitel steht die Jahreszahl 1522. Das Haus, in dem sich diese Türe befindet, wurde in den 60er oder 70er Jahren des 20. Jhs. wesentlich umgestaltet.

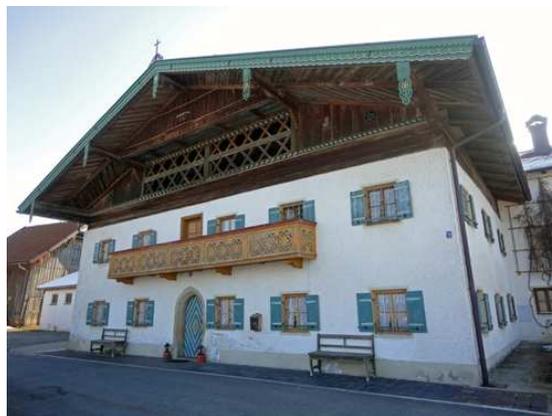
Foto Nr. 12: Offenwang 18

Vergleichbar ist ein Haus in Offenwang 18, welches einen sehr schönen und wertvollen Baubestand aufweist. Die Haustüren ähneln sich sehr stark, vermutlich hat sie dieselbe Person gefertigt. Das Gewände in Offenwang 18 besitzt keine Jahreszahl.

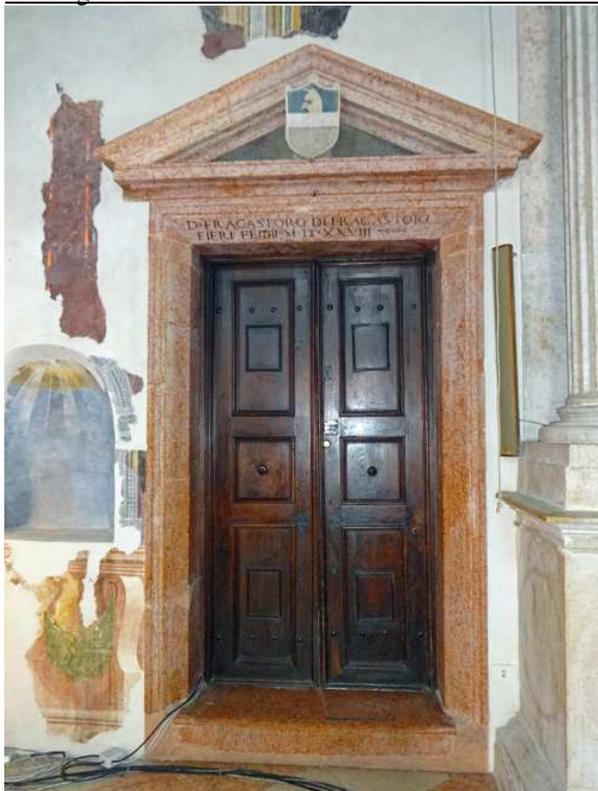
Katalog Nr. 12: Verona, 1528

Nr. 12: Portal in der Kirche St. Pietro in Verona, Italien. Den rötlichen Kalkstein, aus dem dieses Gewände ist, nennt man „Rosso Verona“. Gerne wird er in Salzburg als Ersatz für den Adneter Marmor verwendet. Vergleicht man dieses Gewände mit dem vom Schloss Mattighofen (Katalog Nr. 17), wird man gewisse Ähnlichkeiten feststellen können. Diese Form des Gewändes ist der Renaissance zuzuordnen und breitete sich von Italien über ganz Europa aus.

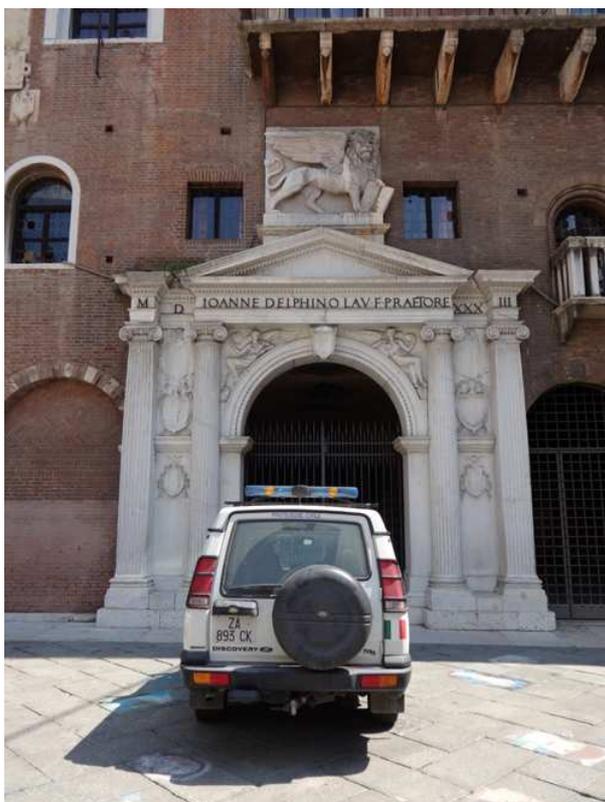
Katalog Nr. 13: Verona, 1533

Nr. 13: Portal des Palazzo del Capitano in Verona. Das Portal vom Typ 8 wurde aufgewertet, indem man eine Fassade ähnlich eines antiken Tempels in die Portalarchitektur integrierte. Nun ist erkenntlich, wie der Dreiecksgiebel in die Portal- und Gewändearchitektur integriert wurde. Das erklärt auch die vereinfachte Bauart von Katalog Nr. 12. Das Portal aus weißem Kalkstein hebt sich farblich von der roten Ziegelfassade ab. Die Jahreszahl ist wieder, wie für Italien typisch, mit römischen Ziffern angegeben. Verwendet wurden ionische Säulen, über dem Giebel sitzt der Markuslöwe.
