Thesaurus und Ordnungsmodell für ländliche Tüргewände und Bauformen für den Salzburger Raum

inklusive Katalog

Diplomarbeit

Studienrichtung: Architektur

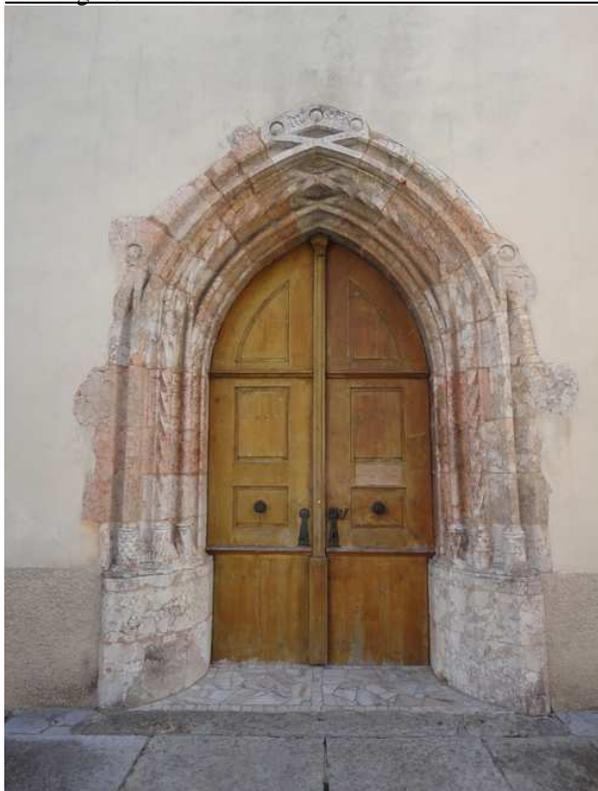
Katalog Nr. 14: Bad Goisern, 1530

Nr. 14: Portal der Pfarrkirche in Bad Goisern. Dieses Portal hat eine große Ähnlichkeit mit dem aus Hallstatt (siehe Katalog Nr. 8). Auch hier wird ein rötlicher und grauer Kalkstein verwendet. Wobei der Unterschied zwischen rot und grau nicht so deutlich ist wie bei Katalog

Nr. 8. Der Kalkstein bei diesem Objekt ist sehr brekziös. Der linke Sockel ist von den Mustern und Profilen her nahezu ident mit dem Hallstätter Portal. Der rechte Sockel unterscheidet sich bei den Musterwalzen. Die Stäbe sind optisch wieder gleich ausgeführt. Sie laufen im Kämpferbereich senkrecht aus und im Scheitel kreuzen sie sich. Beim Hallstätter Portal wurde nur der vorderste Stab nach diesem Prinzip ausgeführt. Im Kämpferbereich sind jeweils eine und im Scheitel drei Scheiben eingearbeitet. Zwischen den drei obersten Scheiben steht die Jahreszahl 1530.

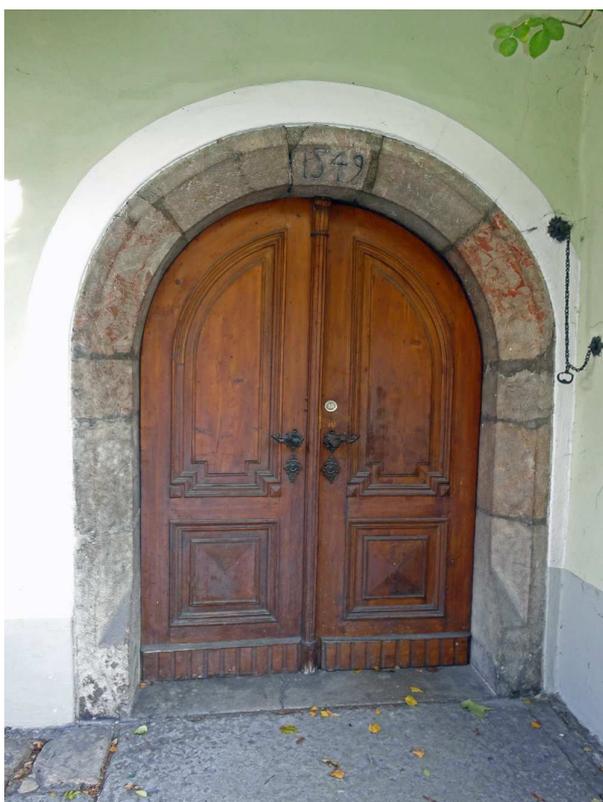
Katalog Nr. 15: Bad Goisern, 1549

Nr.15: Rundbogenportal aus Bad Goisern. Die Tür ist doppelflügelig, wie es für diese Region üblich war. Es wurde aus ungleich großen Kalksteinblöcken zusammengesetzt. Der Türstock gehört zum Typ 1, die Jahreszahl 1549 steht in der Fase.

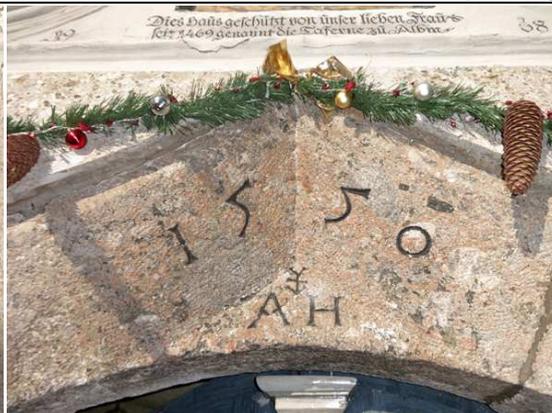
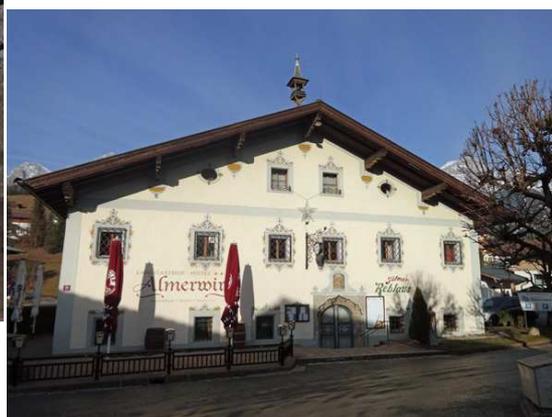
Nr. 16: Eselsrückenförmiges Portal aus Maria Alm. Auch im Pinzgau war eine doppelflügelige Haustür üblich. Das Gewände besteht aus Konglomerat, die Oberfläche wurde gepeckt. Sehr oft lässt sich beobachten, dass bei doppelflügeligen Haustüren, die eine Eselsrückenform aufweisen, ein Zwickel eingefügt wurde. Über diesen Zwickel läuft das Portal segment-, rund- oder korbbogenförmig aus. Dies erleichtert die Fertigung bzw. die Funktion der Holztüren. Im Zwickel findet man häufig Initialen, Steinmetzzeichen, Hauszeichen oder eine Jahreszahl. Die hölzernen Türen bei Katalog Nr. 16 sind mit 1840 datiert. In der Fassade des Gebäudes lässt sich erkennen, dass auch noch die Fenstergewände aus Stein ausgeführt sind. Jedoch wurde durch dicken Putzauftrag die Fassade wesentlich verändert. Man versuchte, die Tür und Fensterlaibungen immer bündig in die Fassade zu setzen. Wurde die Fassade im Nachhinein verputzt oder neu verputzt, standen die Handwerker vor dem Problem, ob sie den Stein entweder mit Faschen frei ließen oder überputzten.

Es lassen sich auch Stufen hinab bis zur Haustüre erkennen. Dies bedeutet meist, dass das Niveau der Straße gewachsen ist.

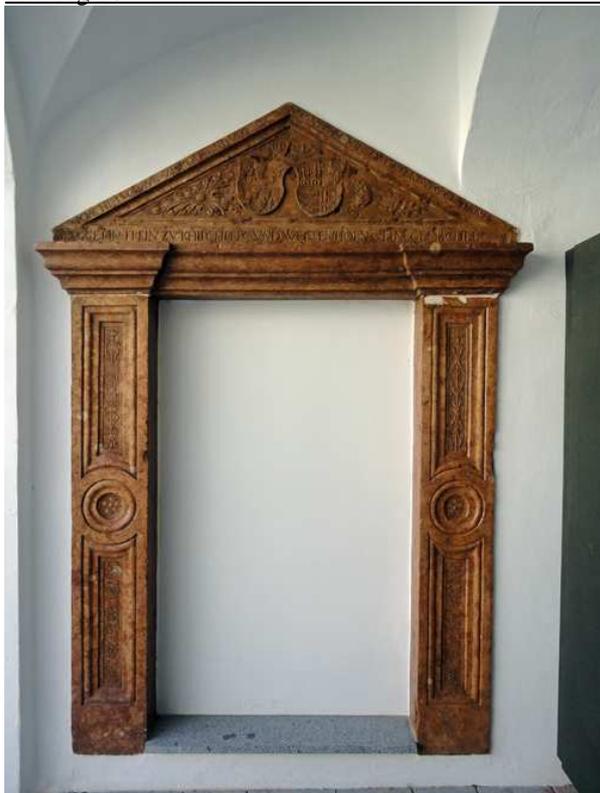
Katalog Nr. 17: Mattighofen, 1550

Nr. 17: Portal im Eingangsbereich des Schlosses Mattighofen. Es wurde aus Adneter Marmor im Stil der Renaissance gefertigt. In die geraden Seitenteile wurden Füllungen mit reliefartigen, floralen Ornamenten eingearbeitet. Der Dreiecksgiebel wird durch ein Gesims abgehoben. Am Rand des Dreiecks befindet sich eine Inschrift. In einer dreieckigen Füllung befinden sich zwei Wappen und florale Ornamente. Eines davon ähnelt dem Eckmuster von Katalog Nr. 3. Diese Art der Blume taucht in dieser Stilrichtung immer wieder auf. Neben diesem Gewände findet man ein weiteres Portal, bei dem nur noch der Dreiecksgiebel sichtbar ist.

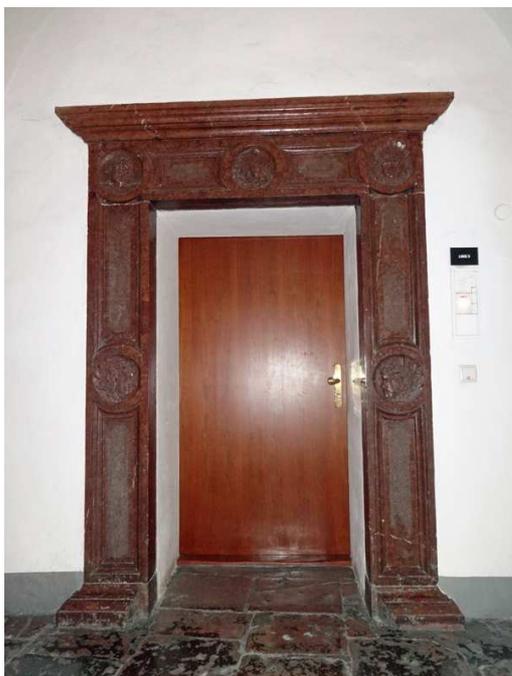
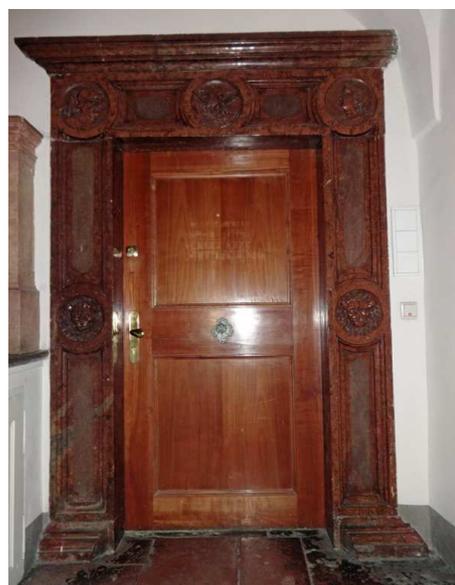
Foto Nr. 19: Salzburg, Mozartplatz 4

Zu Katalog Nr. 17 sind die Türgewände des Salzburger Hauses, Mozartplatz 4, zu erwähnen. Die Seitenteile haben ähnliche Füllungen. Das Gewände wurde poliert und in den Füllungen gestockt. Zwischen den Gewänden hängt das Schild des

ehemaligen Hauseigentümers, welches mit 1645 datiert ist. Sehr interessant sind die Abbildungen auf diesen Gewänden. In einer Füllung findet man die Abbildung eines Indianers oder Inkas, ein Hinweis auf die Entdeckung und Erforschung Amerikas. Ein anderes Bild zeigt einen Pelikan, der sich die Brust durchstößt um seine Jungen mit seinem Blut zu nähren. Der Pelikan ist ein Symbol für Christus, der sein Blut gegeben hat.

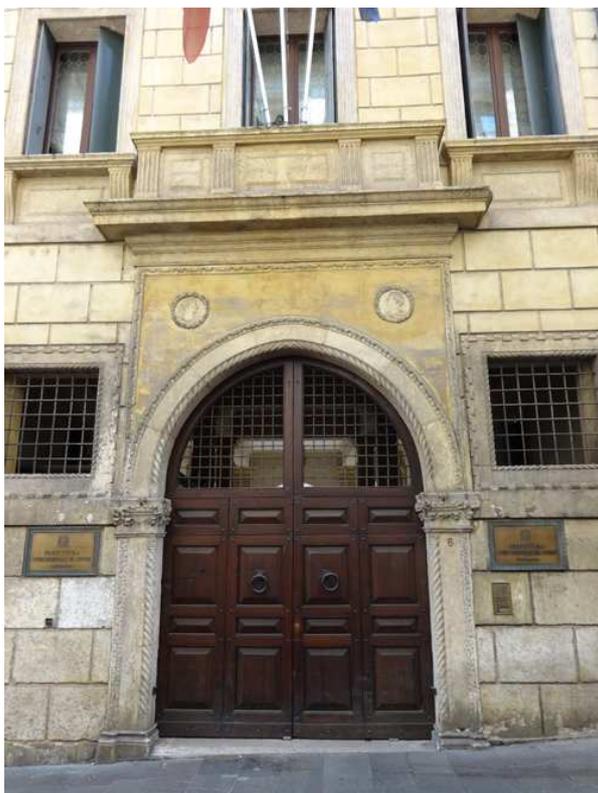
Katalog Nr. 18: Vicenza, 1552

Nr. 18: Portal in Vicenza. Es gehört zum Typ 6. Wenn man diesen italienischen Typ genauer betrachtet, erkennt man die Anfänge des Typ 9 im Rupertigau. Denn auch dieser setzt sich anfänglich aus zwei Pfeilern mit Kapitell und Sockel sowie dem oberen Bogenteil zusammen. Natürlich wurde dieser im Bereich des Bauernhauses gedrückt ausgeführt, da die Raumhöhen bzw. das untere Geschöß niedriger sind. Die Tondi - die runden Eckfüller - wurden beibehalten. Diese wurden im bäuerlichen Bereich als stilisierte Blüten und später als Ranken ausgeführt. Das Gesims wurde auch sehr oft beibehalten. Von sehr vielen älteren Bewohnern wird berichtet, dass viele Häuser im Salzburger Flachgau von italienischen Arbeitern gebaut wurden. Ob

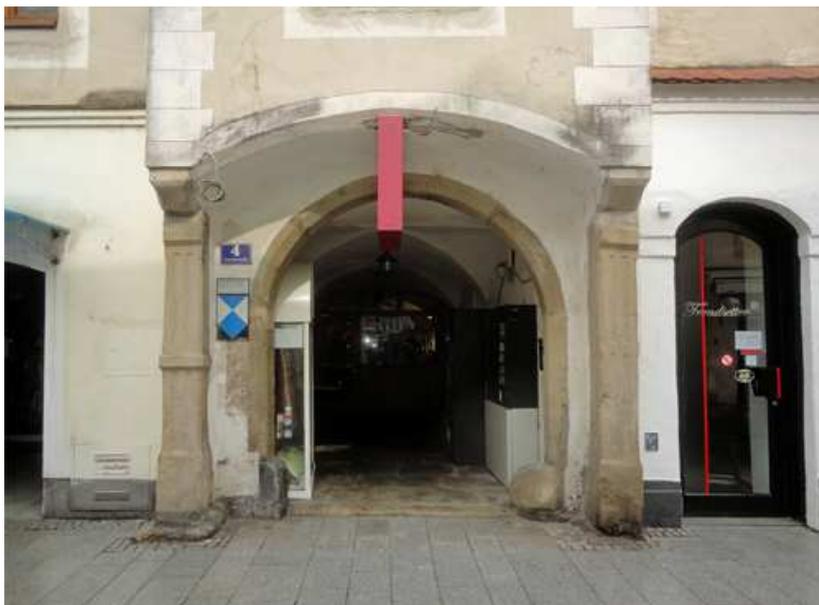
Katalog Nr. 19: Enns, 1557

Nr. 19: Einfacher Torbogen in Enns aus dem dort ortsüblichen Mauthausner Granit. Er hat über den Radabweisern eine schräge Fase und gehört zum Typ 1. Datiert wurde er aufgrund der Jahreszahl 1557, die unter einem Fenster in der Fassade eingraviert wurde und farblich abgehoben ist. Deswegen könnte der Torbogen 3-5 Jahre älter oder jünger sein. Interessant ist der kugelförmige Radabweiser, er verhindert bei der Einfahrt mit einem Wagen, dass das Gewände beschädigt bzw. zerkratzt wird. Überbaut ist der Torbogen mit einem Erker, der auf Pfeilern und Konsolen lagert. Optisch wirken diese Elemente zusammengehörig, aber der Torbogen kann durchaus neben dem Erker stehen oder ohne denselben existieren.

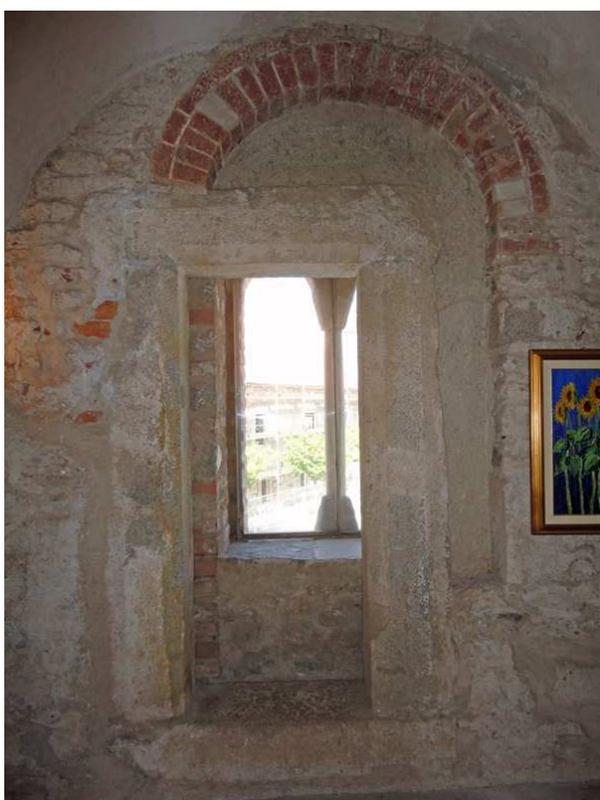
Katalog Nr. 20: Neustift/ Südtirol, 1558

Nr. 20: Türgewände in der Engelsburg in Neustift, Südtirol. An diesem Punkt war vermutlich die Engelsburg mit dem gegenüberliegenden Gebäude durch ein Klostertor und einen Wehgang verbunden. Als Fasenabschluss weist er rechts den Typ 3 auf, links ist er ähnlich dem Torbogen Katalog Nr. 10. Die Jahreszahl steht im Sturz in der Fase. Getrennt werden die Ziffern mittig durch ein Gabelkreuz. Das Gabelkreuz ist das Zeichen „des Willens zur schöpferischen

gefaster Spitzbogen des Typ 1. Typ 1 ist in Südtirol weit verbreitet (siehe Bauernhöfe in Südtirol, Band 3-5, 1940-1943). Außerdem findet man auch noch Trichterbogenfenster mit bemalten Laibungen.

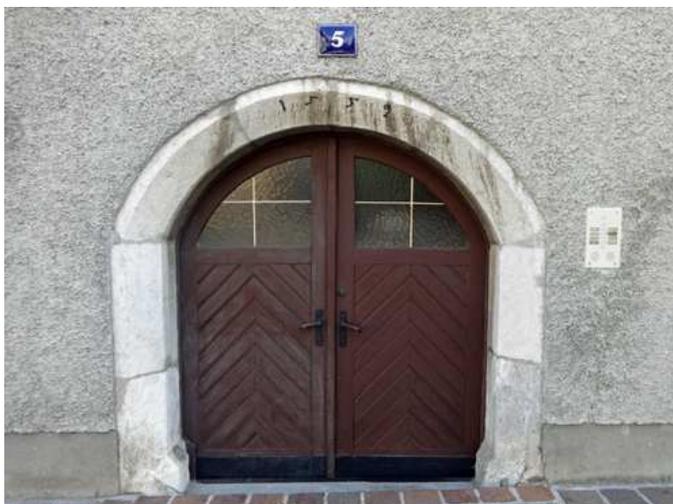
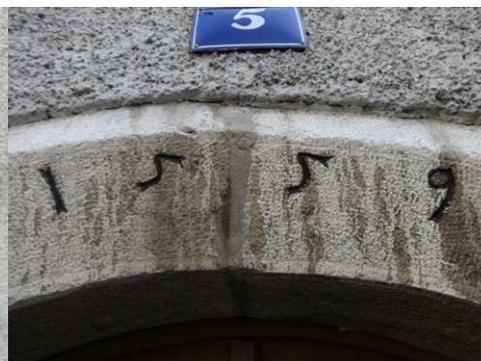
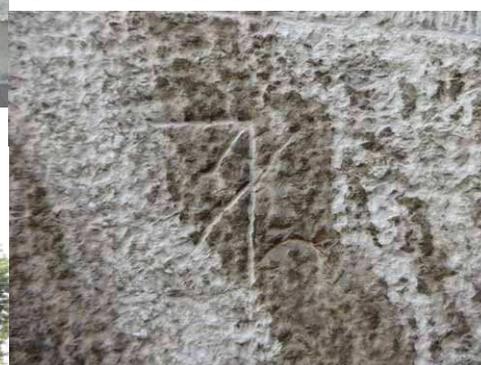
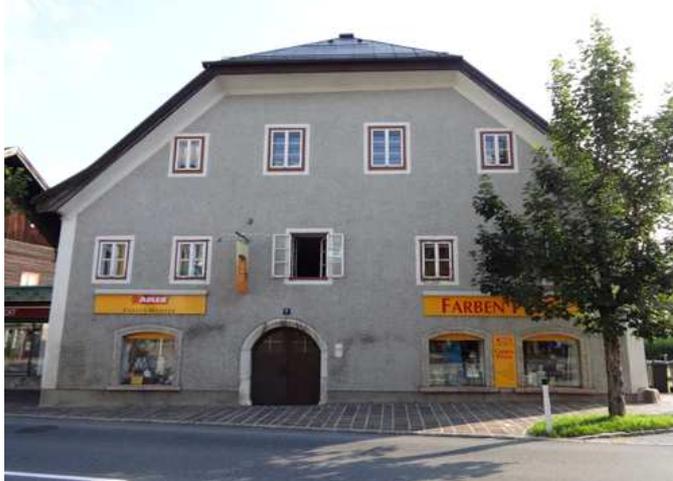
Katalog Nr. 21: Abtenau, 1559

Nr. 21: Markthaus an der Hauptstraße von Abtenau nach Russbach. Das Portal gehört zum Typ 6 mit Sockel. Im Tennengau, vor allem in den Gemeinden Golling, Abtenau und Russbach waren doppelflügelige Haustüren üblich. Die gepeckte Oberfläche mit einem Randschlag ist noch original. Bei nachgestockten oder gepeckten Gewänden wird sehr oft auf den Randschlag verzichtet und die Kante meistens zerstört. Bemerkenswert ist das Steinmetzzeichen, welches sehr selten an Tür- und Fenstergewänden zu finden ist. Die Grundsubstanz des Hauses müsste noch in einem guten Originalzustand sein. Es weist die ortsübliche Dachform und Gebäudestruktur auf. Die Steinfenster wurden später durch neuere Kastenstockfenster ersetzt. Im Erdgeschoß wurden diese in den 60er Jahren des 20. Jhs. durch Schaufenster getauscht.

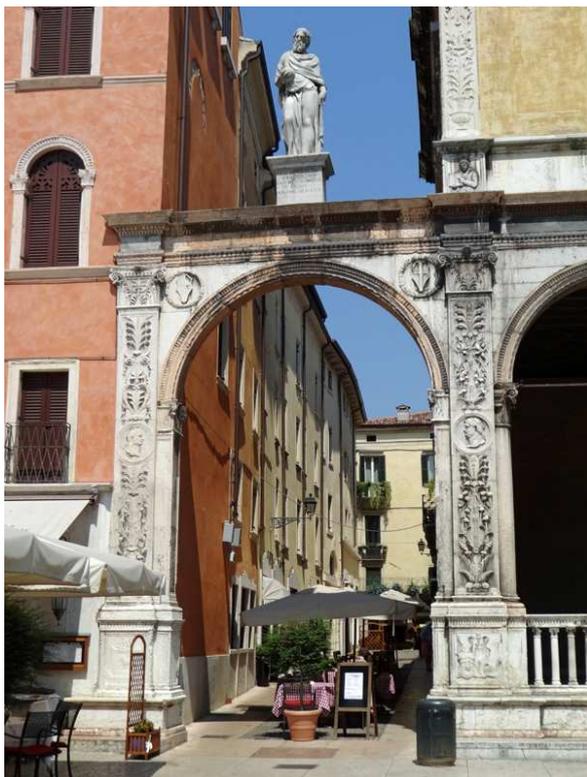
Katalog Nr. 22: Verona, 1559

Nr. 22: Das Portal in Verona „begrenzt“ die Via delle Fogge. Er ist dem Typ 8 zuzuordnen und mit dem Portal von Katalog Nr. 18 zu vergleichen. Es zeigt ähnliche Kapitellformen, Gesimse, Ornamentbänder, Stäbe und Tondi auf. Abgeschlossen wird der Torbogen von einer Figur mit einer Kugel in der Hand. Die Figur steht auf einem Sockel, auf diesem steht eine Inschrift und die Jahreszahl in römischen Buchstaben.

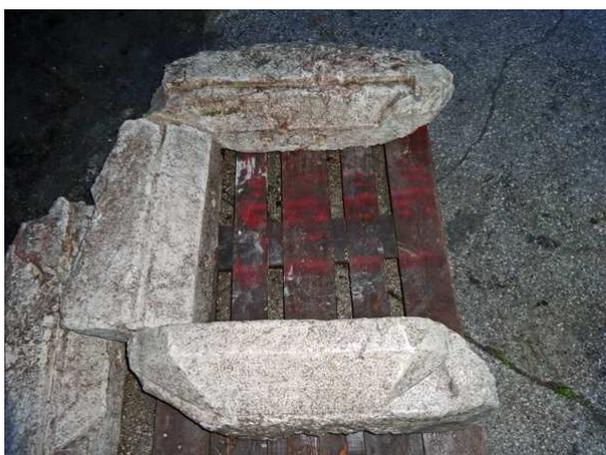
Foto Nr. 27: Fenster vom Königgut

Steinmetz gereinigt. Sie dürfte aus der Entstehungszeit stammen. Der Kantenschlag ist noch vorhanden, die Oberfläche ist gepeckt. Die Sandsteinfenster wurden vermutlich später in das „alte“ Haus eingebaut. Als das Bauernhaus des Königsgutes abgerissen wurde, kam ein Fenstergewände mit gotischer Sohlbank zum Vorschein. Auch dieser landete am Schutthaufen und wurde von einem Steinmetz gerettet. Er legte die Steine einen Winter lang in den Garten, um die Farbschichten schonend abfrieren zu lassen. Dabei tauchte die Jahreszahl 1563 in gotischer Schrift auf. Diese Jahreszahl war rot geschrieben. Leider wurde es übersehen, diese Schicht zu festigen und sie ging somit für immer verloren.

Vermutlich gehörte dieses Fenster ursprünglich zu diesem Haus. Die Oberflächen von Fenster und Tür sind nahezu ident. Der Türstock gehört zum Typ 2. Eigenartig ist die Asymmetrie im Totlauf, dies weist kein weiterer Türstock in dieser Gegend auf. Einzigartig ist auch noch die zweifache leichte Abfasung der rechten Ecke im Sockel. Es könnte aber auch bedeuten, dass dieses Gewände aus 2 verschiedenen Gewänden zusammengesetzt und sekundär verwendet wurde. Die Gesteinsart des Fenster- und der Türgewändes sind von Farbe und Beschaffenheit vermutlich aus demselben Bruch. Typische Steinhäuser aus dieser Zeit und Gegend hatten einflügelige Haustüren und links und rechts davon 2 bis 3 kleinere Fenster aus Untersberger Marmor gehabt. Diese Art der Gestaltung setzte sich bis in die Barockzeit durch. Später wurden größere Fenster ohne vorspringende Sohlbank verwendet. Nur bei Fenstergewänden aus Adneter Marmor findet man auch später noch

Sohlbänke mit einem vorspringenden halbrunden Stab.

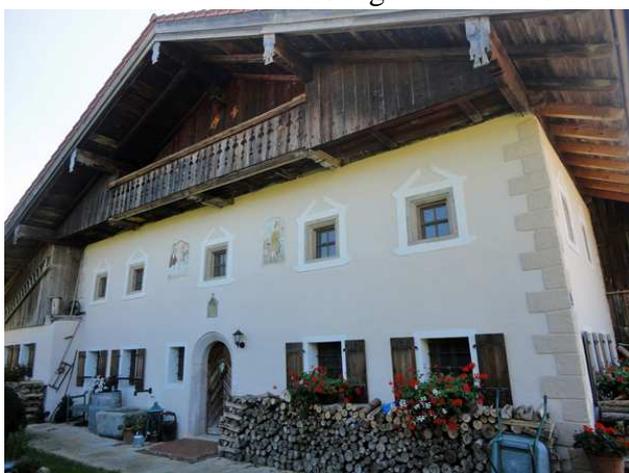
Foto Nr. 28: Marzoll, Untersbergstraße

Dieses Haus in Marzoll weist noch einen guten historischen Bestand auf. Die Haustür ist ebenfalls Typ 2. Im unteren Geschoß wurden die Steinfenster durch größere Fenster ersetzt. Die oberen Steinfenster weisen keine vorspringende Sohlbank auf.

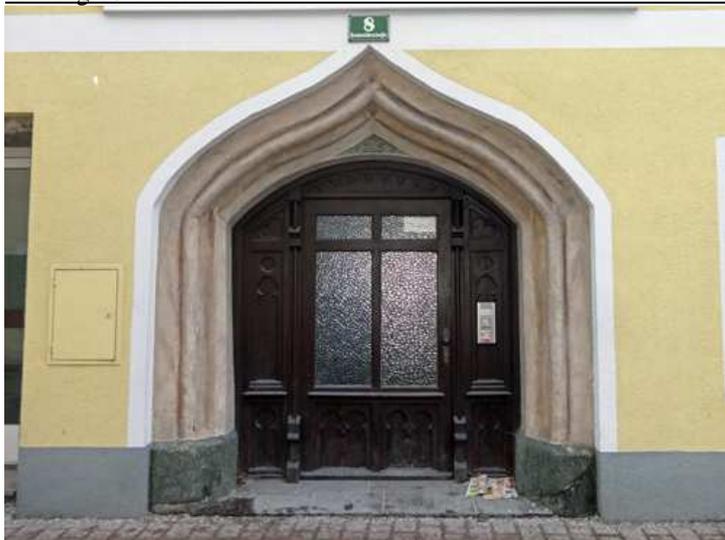
Katalog Nr. 24: Saalfelden, 1565

Nr. 24: Portal in Saalfelden, Ramseiderstraße 8. Das Portal wurde aus grünem Serpentinitt gefertigt und teilweise beige übermalt, nur der Sockel und der Zwickel, der den Eselsrücken zu einem Segmentbogen umformt, wurden steinsichtig belassen. Im Zwickel steht die Jahreszahl 1565. Anhand des Sockels gehört dieser Türstock zum Typ 6 und man erkennt, dass die Hohlkehle und der Stab wieder ein Teil der Fase sind. Wie bei dieser Machart öfter zu beobachten ist, laufen diese Stäbe und Hohlkehlen senkrecht aus und überkreuzen sich im Scheitel. Die Holztür wurde in einem neogotischen Stil gebaut, ursprünglich dürfte die Tür doppelflügelig gewesen sein.

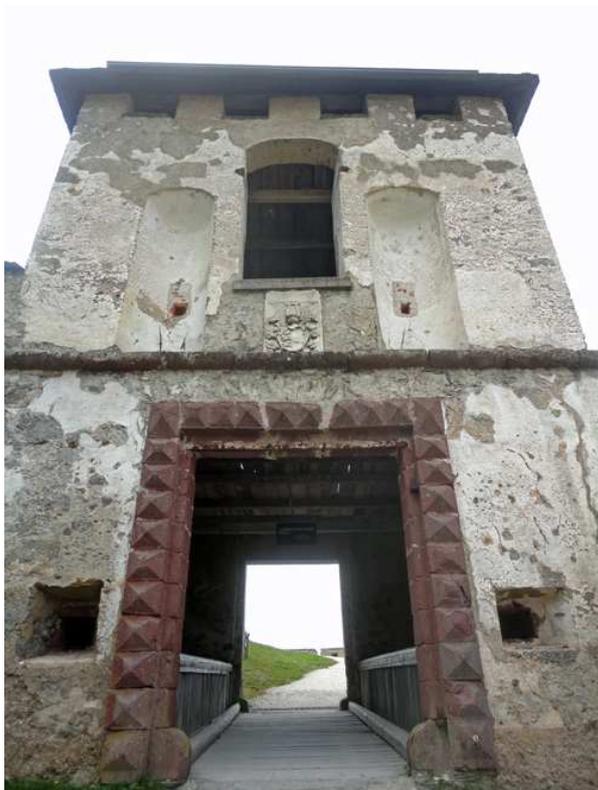
Katalog Nr. 25: Hochosterwitz, 1570

Nr. 25: Tor der Burg Hochosterwitz. Datiert wurde dieses Portal aus rotem Sandstein über das Wappenschild. Der gerade Sturz wurde gemauert, jedoch durch ein Eisenband verstärkt. Die Bosse sind diamantiert und haben durch diese klare und kantige Wirkung eine „abweisende, wehrhafte, stachelige“ Form. Durch die rötliche Farbe des Gesteins und des Gesimses setzt sich dieses Tor von der Turmfassade farblich deutlich ab.

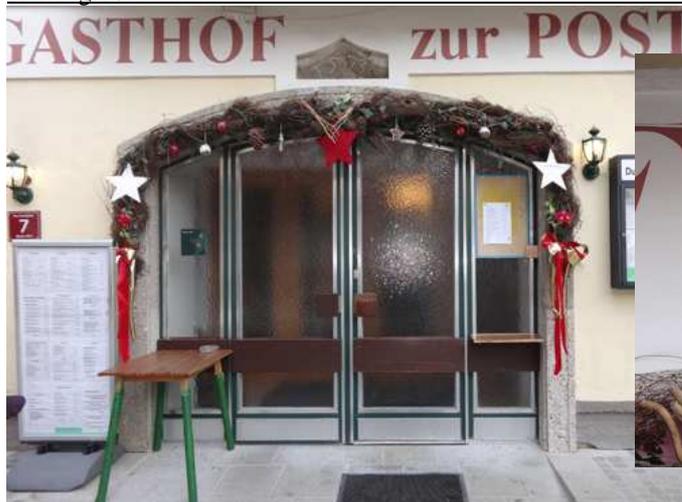
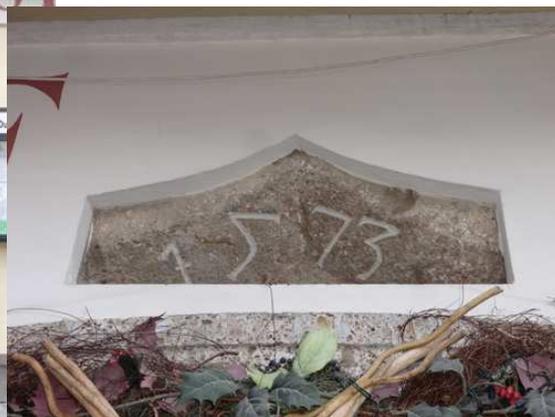
Katalog Nr. 26: Maria Alm, 1573

Nr. 26: Dieser Überrest eines Portals lässt sich noch über der Tür aus den 60er Jahren erkennen. Es gehört zum Gasthaus zur „Zur Post“ in Maria Alm. Die Jahreszahl ist weiß bemalt. Welcher Stein zur Verwendung genommen wurde, lässt sich nicht sehr gut erkennen. In einigen „Peckern“ konnten sich noch rötlich-braune Farbspuren halten. Vergleichen kann man diesen Türstock mit Katalog Nr. 16. Das Bild zeigt, mit welchem Unverständnis gegen solche Baudokumente vorgegangen wurde und wird. Das Relikt, den verbliebenen Schlussstein, hob man bewusst hervor und zog die Jahreszahl sogar farblich nach. Mit etwas Aufklärungsarbeit hätte man die Zerstörung dieses Portals verhindern können.

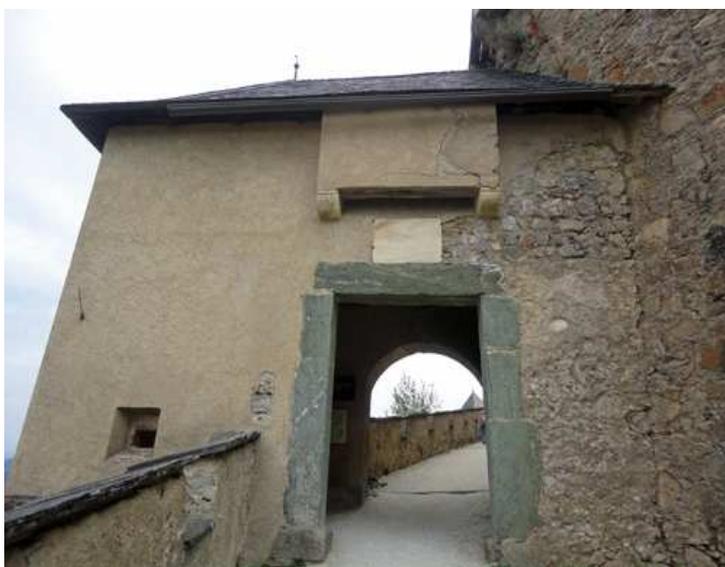
Katalog Nr. 27: Hochosterwitz, 1575

Nr. 27: Portal der Toranlagen der Burg Hochosterwitz. Es wurde aus einfachen eckigen Serpentin-Quadern zusammengesetzt (Typ7). Der Sturz besteht aus einem durchgehenden Stein. Durch die grüne Farbe setzt sich der Türstock von der Fassade ab. Im Sockelbereich befinden sich eckige Radabweiser mit gerundeten Kanten. Auch hier konnte die Jahreszahl von der Tafel darüber entnommen werden.

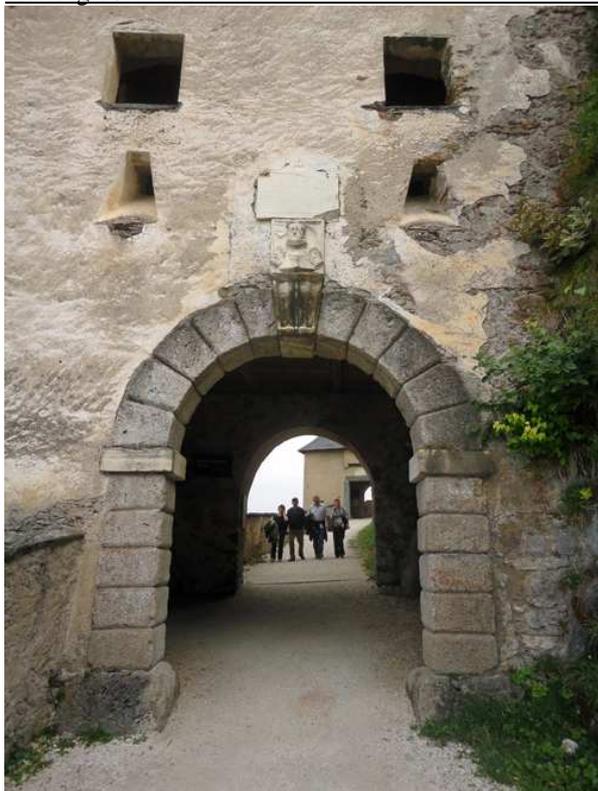
Katalog Nr. 28: Hochosterwitz, 1576

Nr. 28: Portal der Toranlagen der Burg Hochosterwitz. Dieses Tor gehört zum Typ 8. Es wurde aus einem grauen Kalkgestein gefertigt. Optisch sieht es so aus, als wären einzelne Quader gefertigt und diese aufgemauert worden. In Wirklichkeit sind immer zwei oder drei Quader aus einem Block und versetzt worden. Die Oberfläche ist gespitzt. Die Jahreszahl steht in römischen Ziffern an der oberen Tafel. Der Schlussstein hebt sich von den übrigen Quadern formal ab.

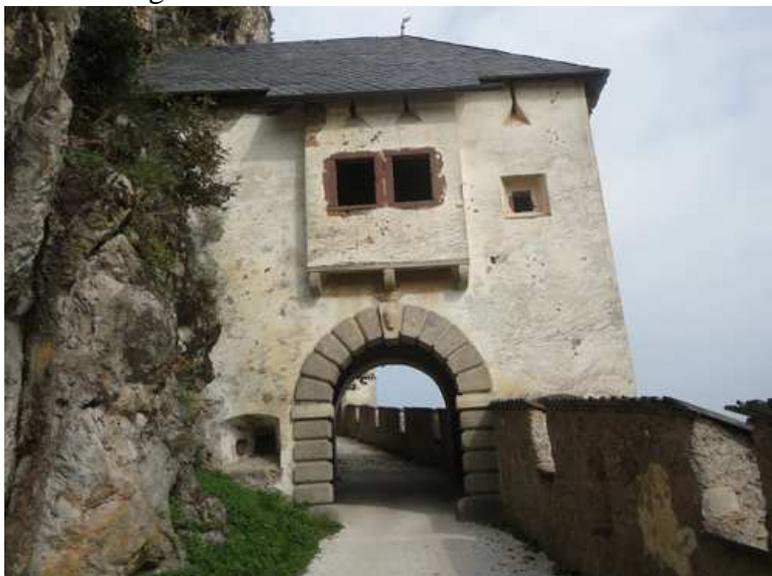
Katalog Nr. 30: Hochosterwitz, 1577

Steinteilen dieses Portals ab. Die Oberfläche ist gespitzt. Die Kämpfersteine sind aus hellerem Gestein und gepeckt. Als Schlusssteinmotiv wurde ein Christuskopf verwendet, darüber steht in Kreuzform „PAX-INRI-OBIS“, darüber schwebt ein Engelskopf mit

Flügeln. Unter dem Christuskopf steht die Jahreszahl 1577. Die Radabweiser im Sockelbereich fallen formal nicht auf. Sie sind als vorspringende Quader mit gerundeten Kanten ausgeführt.

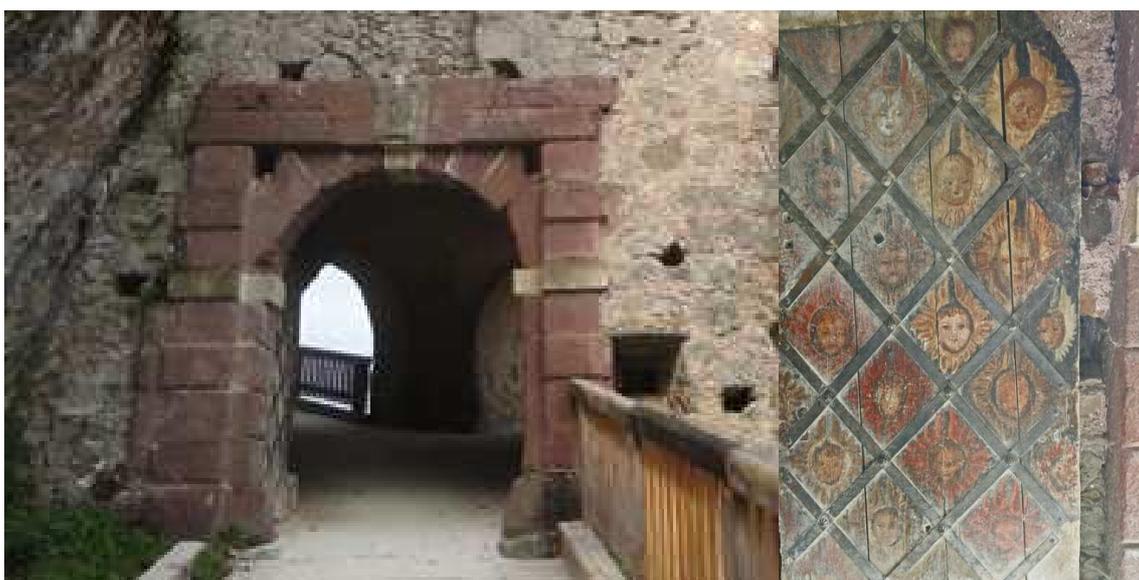
Katalog Nr. 31: Hochosterwitz, 1577

Nr. 31: Portal der Toranlagen der Burg Hochosterwitz, es wird auch Engelstor genannt. Als Schlusssteinmotiv wurde ein stehender Engel, der ein Kreuz hält, gewählt. Unter dieser Figur steht mit identer Schrift zu Katalog Nr. 30, die Jahreszahl 1577. Vermutlich hat derselbe Steinmetz diese Schlusssteine gefertigt. Das Portal aus rotem Sandstein ist mit der Fassade nicht bündig, einige Bossen springen vor. Die Kämpfersteine und der Schlussstein wurden wieder aus einer anderen Gesteinsart gefertigt. Besonders sei auf die Türen hingewiesen, die neben dem Mattenmuster (überkreuzte Stäbe), in jedem Feld einen Engelskopf abgebildet haben.

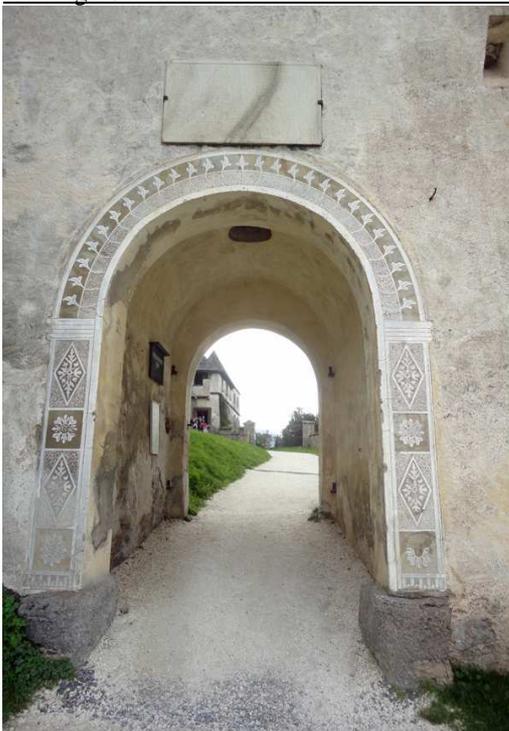
Katalog Nr. 32: Hochosterwitz, 1578

Nr. 32: Dieses Portal auf der Burg Hochosterwitz ist eine verputzte Variante. Es wurde mit Kratzputz verziert. Dabei wurde eine dunkle Putzschicht aufgetragen und weiß übertüncht. Danach wurden Muster eingeritzt, dabei scheint die dunkle Putzschicht wieder durch die Übertünchung. Solche Typen von Portalen könnten auch im Lungau vorkommen. Nur der Sockel bzw. Radabweiser dieses Portals ist aus Naturstein.

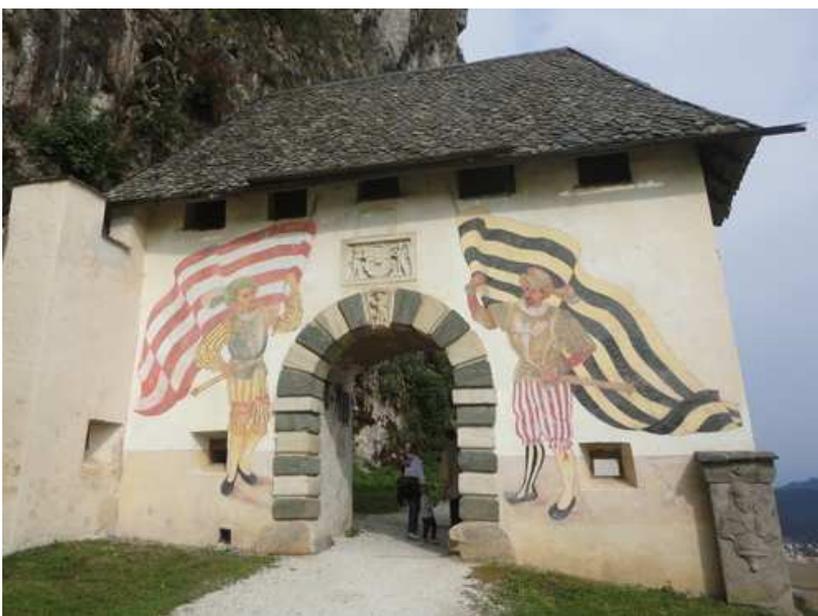
Katalog Nr. 33: Hochosterwitz, 1580

Nr. 33: Dieses Tor ist der erste Sperrbogen der Burg Hochosterwitz. Der Torbogen ist artverwandt mit Katalog Nr. 28 und 30. Er gehört dem Typ 8 an. Interessant ist die Verwendung verschiedenfarbiger Steine aus Kalkstein und Serpentin. Abwechselnd werden weiße und grüne bossierte Steine übereinander gesetzt. Am weißen Schlussstein steht die Jahreszahl in römischen Ziffern, darüber ist ein Jesuskind abgebildet. Hinter dem Jesuskind schauen das Lamm Gottes und die Siegesfahne hervor, darüber steht IHS. Über dem Torbogen ist eine Tafel mit der Jahreszahl 1575 angebracht, darin sind zwei Engel abgebildet, welche ein Wappen halten. Am Rand der Tafel steht eine Inschrift.

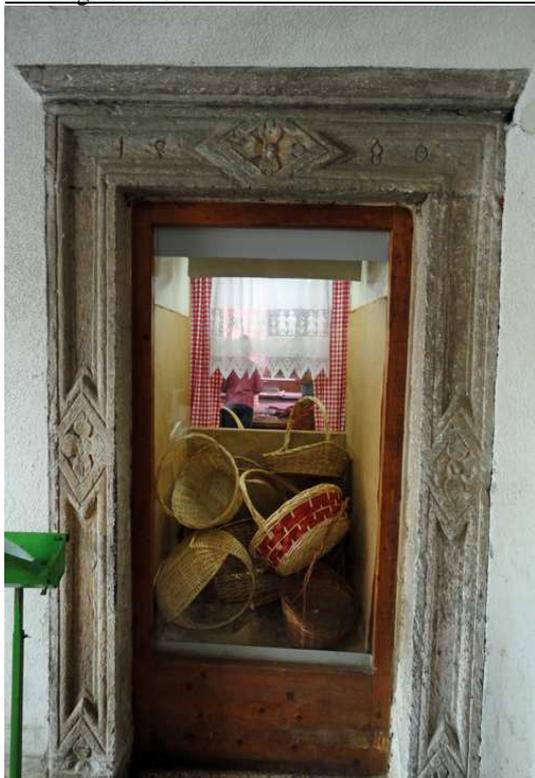
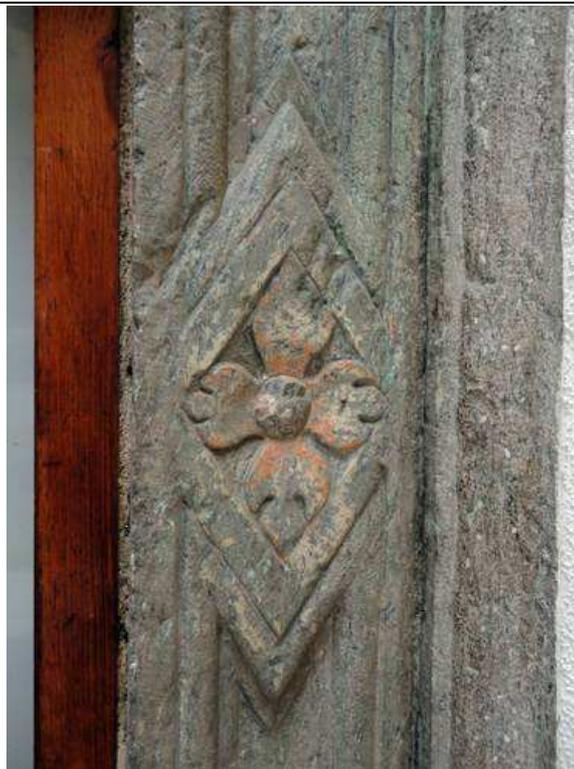
Katalog Nr. 34: Eisenerz, 1580

Nr. 34: Türgewände in Eisenerz. Die Türe wurde zum Schaufenster umfunktioniert. Der Stein ist ein ortsüblicher Kalkstein. Die Oberfläche ist gepeckt und mit dem Zahnmeißel bearbeitet worden. Verglichen kann er mit dem Katalog Nr. 17 oder Foto Nr. 19 werden. Er weist eine vierblättrige Blume auf, ähnlich Katalog Nr. 3. Im Schwarzen Hof in Eisenerz wurde in einer Wand eine ähnliche Spolie gefunden. Dieser Türstock war vermutlich bemalt, Farbspuren kann man noch an der Blume sehen.

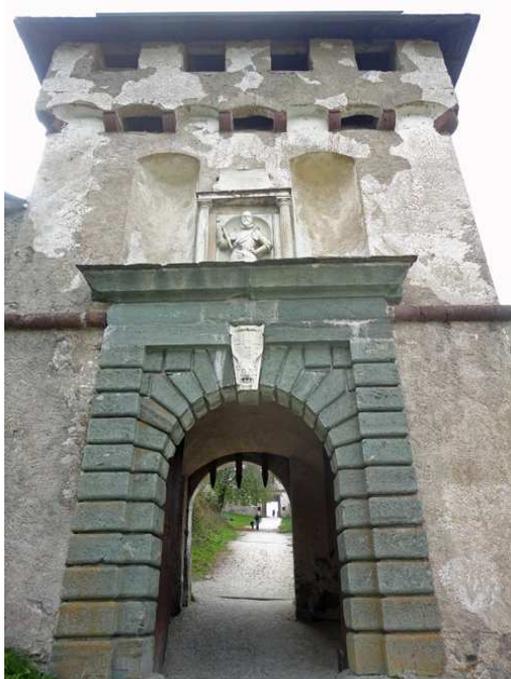
Katalog Nr. 35: Hochosterwitz, 1582

Nr. 35: Dieses Portal der Burg Hochosterwitz ist wiederum artverwandt mit Katalog Nr. 31. Bei Nr. 31 wurde die Blende zurückgesetzt, damit eine Zugbrücke in der Nische Platz hatte; hier ist das Aussehen rein geschmacklicher Natur. Wieder wird ein grün bossierter gespitzter Stein verwendet. Der Schlussstein ist aus weißem Kalkstein, darauf ist ein Löwenkopf und ein Wappen. Im Band um das Wappen steht die Jahreszahl in römischen Ziffern.

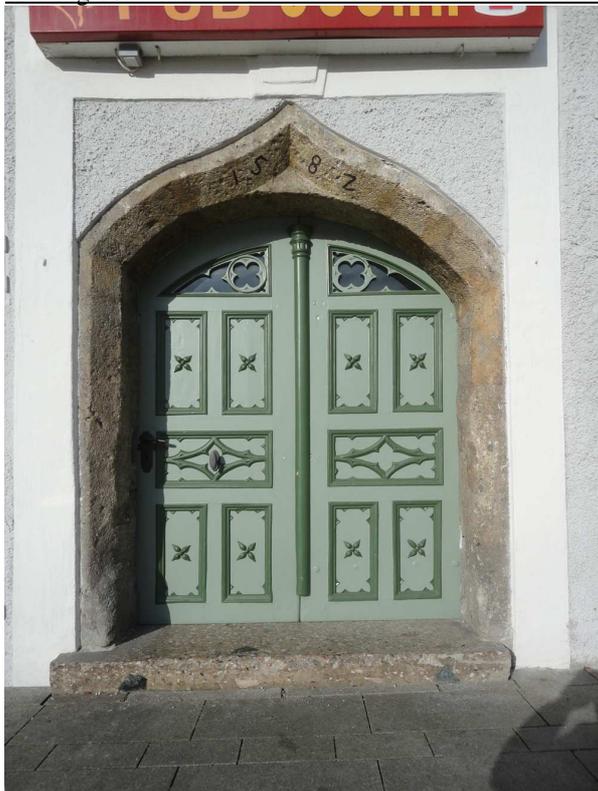
Katalog Nr. 36: Werfen, 1582

Nr. 36: Haustür in Werfen nahe der Kirche. Verwendet wurde Konglomerat, das gepeckt wurde. In den Löchern des Konglomerats kann man noch Reste der weißen Tünche erkennen. Die Fasen laufen nach dem Typ 1 aus. Die schrägen Fasen sind teilweise beschädigt. Beim Haus sind noch einige übertünchte Steinlaibungen eingebaut. Im Erdgeschoß sind auch noch historische Fenstergitter vorhanden.

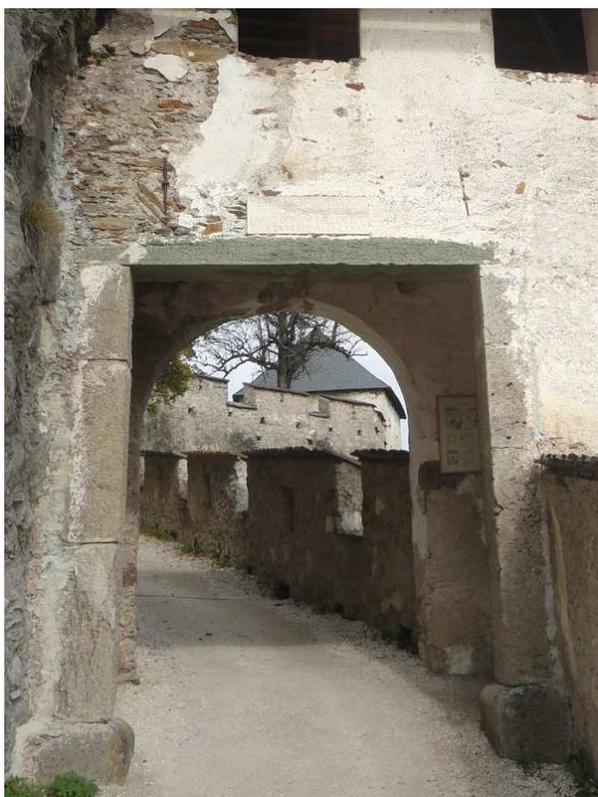
Katalog Nr. 37: Hochosterwitz, 1583

Nr. 37: Portal der Burg Hochosterwitz. Es ist ein einfaches Tor und mit Katalog Nr. 27 und Foto Nr. 33 zu vergleichen. Die Jahreszahl steht mit einer Inschrift. im darüberliegenden Schild.

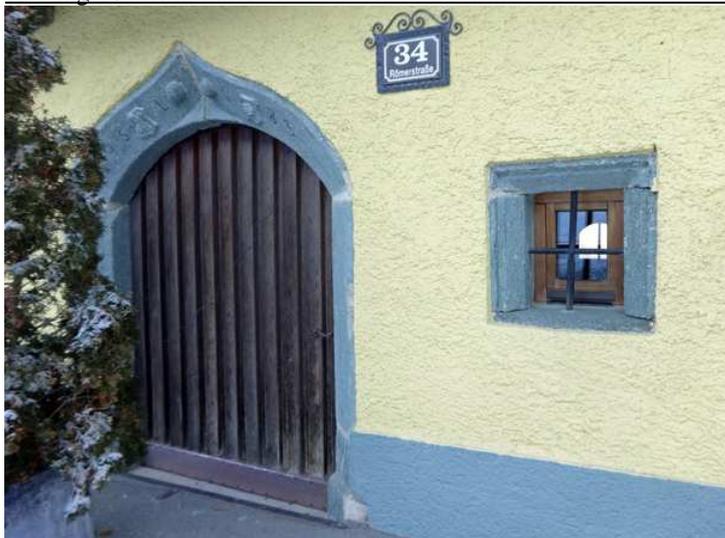
Katalog Nr. 38: Altenmarkt, 1583

Nr. 38: Haus in Altenmarkt, Pongau. Der Blockbauteil ist vermutlich jüngeren Datums. Im Erdgeschoß sind noch die originalen Steinfenster vorhanden. Da aber das Gebäude im 20. Jh. neu verputzt wurde und auch die Fensterrahmen überputzt wurden, kann man im Nachhinein nicht sagen, ob bei diesen Fenstern eine vorspringende Sohlbank vorhanden war. Die Oberfläche ist gepeckt, der Türstock gehört zum Typ 6. Im Bogenteil sind zwei Halbkugeln, die Jahreszahl, Initialen und zwei Wappenschilder abgebildet. Eines der Wappenschilder trägt ein Malkreuz, das andere eine sechsblättrige Rose. Die Kugeln stehen für Vollkommenheit und das Bild der Welt. Da das Portal vermutlich farbig gestaltet war, kommen folgende Farbgebungen für die Kugel in Frage: gelb oder rot für die Sonne, blau für die Himmelskugel oder grün die Erdkugel.¹²¹

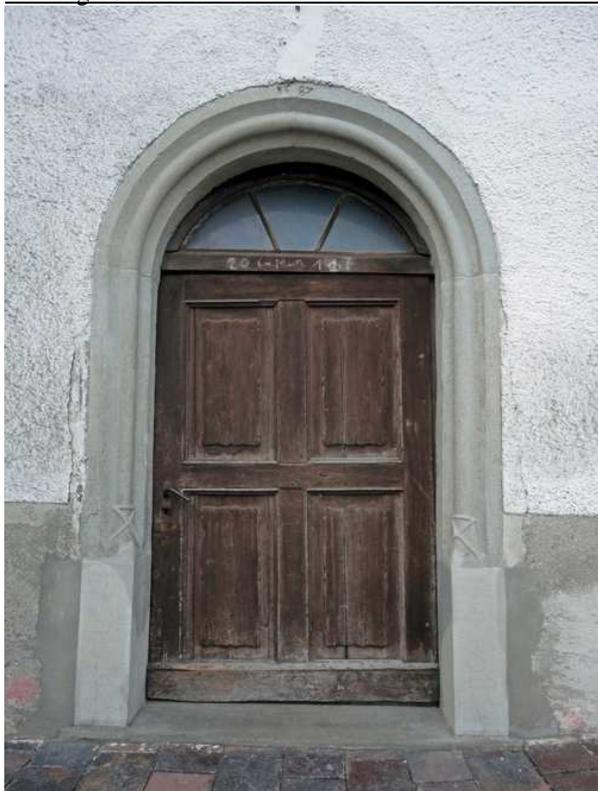
Katalog Nr. 40: Anger, 1587

Nr. 40: Türstock der Mühle Pfaffendorf in Anger. Viele Mühlen haben zwei Eingänge, einen zum Wohnteil, einen zweiten zur Mühle. Auf den ersten Blick scheint der Eingang ein normaler, einflügeliger Rundbogen zu sein, wie es für diese Region typisch ist. Wenn man genauer hinschaut, erkennt man die Besonderheit. In der Fase sitzt ein Halbstab, der in einem „Spitz“ (Typ 2) ausläuft. Zudem ist das Malkreuz über den Spitz gelegt. Ganz klein steht im Scheitel 1587. Dieses Portal ist eine Besonderheit. Beim Abriss der Aumühle in Wals fand man im Schutt ein weiteres Exemplar dieser Ausführung. In Petting (Foto Nr. 41-43) gibt es eine ehemalige Mühle, die ebenfalls ein Türgewände hat, das mit dem von Anger oder Wals vergleichbar ist. In Petting wird die Fase aus zwei Hohlkehlen und einem Stab gebildet. Der Stab endet wieder in einem Spitz (Typ 2), auf dem Spitz sitzt eine weitere kleinere Spitze.

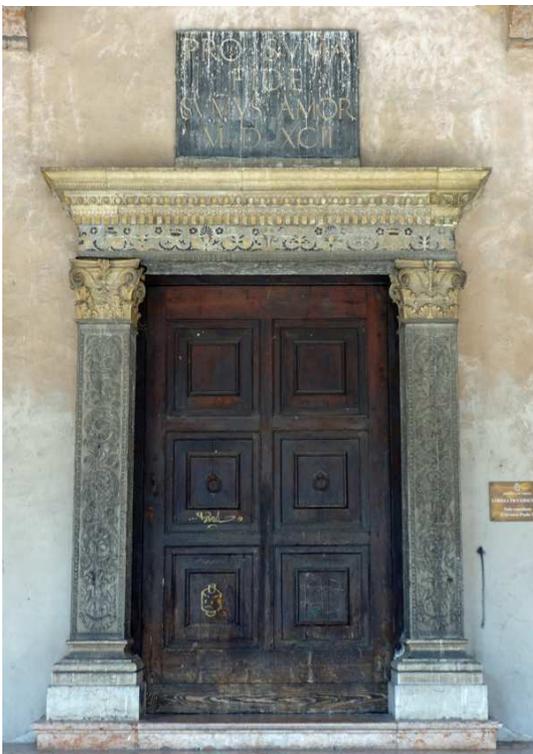
Katalog Nr. 41: Verona, 1592

Nr. 41: Loggia del Consiglio, Verona. Da dieser Türstock in einer Loggia steht, weist er einen ausgezeichneten Erhaltungszustand auf. Sturz, Gesims und Kapitell sind farblich gestaltet und nicht verwittert. Die Jahreszahl steht auf der Tafel darüber. Die Pfeiler ähneln wieder den frühen Portalen des Typ Nr. 9.

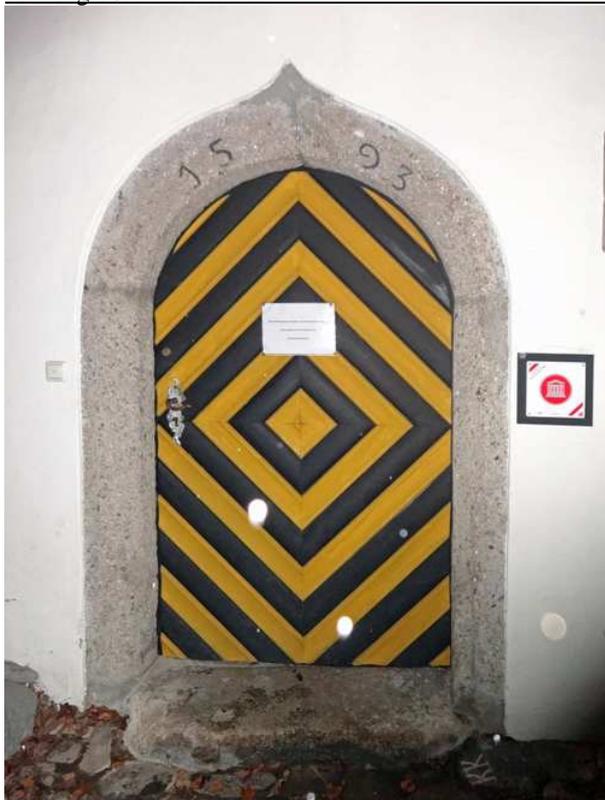
Katalog Nr. 42: St. Leogang, 1593

Nr. 42: Eingang des Gotik- und Bergbaumuseums in Leogang. Das Portal ist aus Konglomerat und hat eine Eselsrückenform. Auffällig ist, dass bei vielen gotischen Gebäuden ein oder mehrere Rundbogenfenster im Erdgeschoß vorkommen. Einige davon hatten keine Fenstergitter gehabt und wurden vermutlich als Verkaufsfenster verwendet.

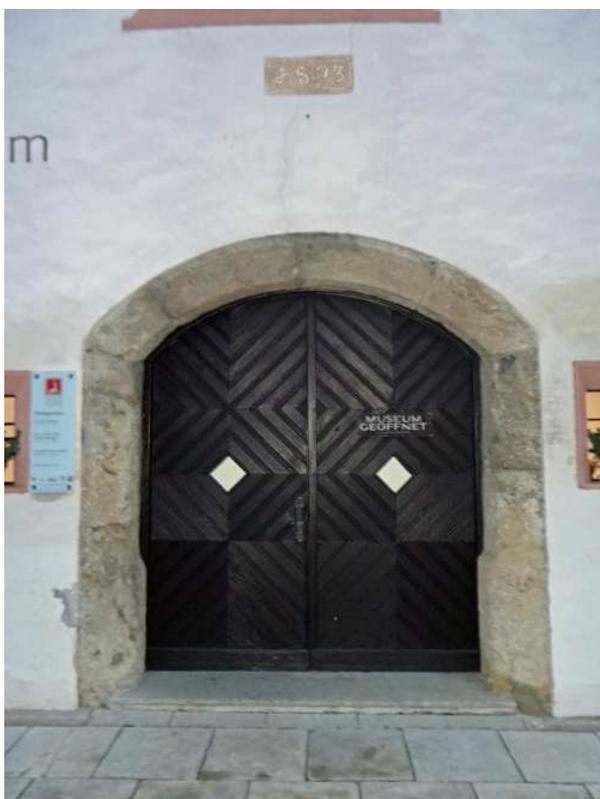
Katalog Nr. 43: Saalfelden, 1593

Nr. 43: Eingangsportal Schloss Ritzen in Saalfelden. Datiert wurde das Portal mit einem Stein über der Tür, auf dem 1593 steht. Dieses Portal kann man der Renaissance zuordnen. Vom Eselsrücken ist nur mehr der Segmentbogen übrig. Das Portal gehört zum Typ 6.

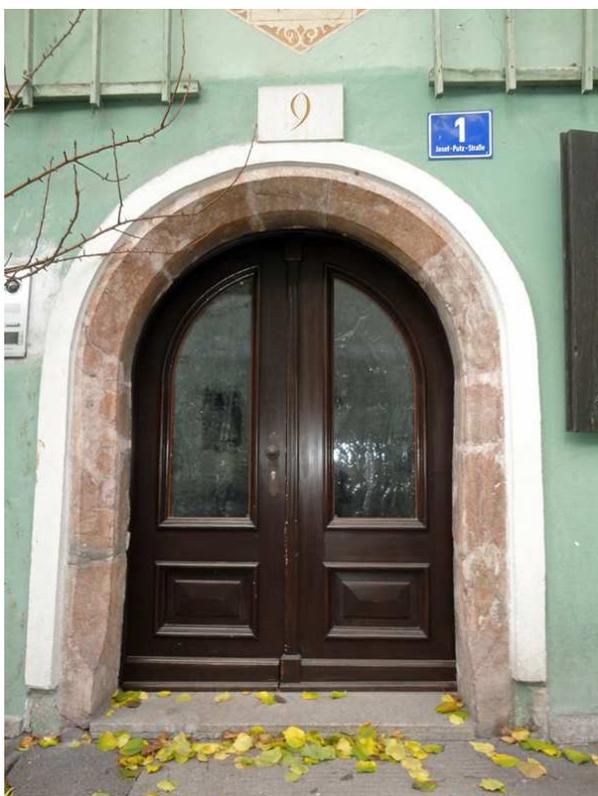
Katalog Nr. 45: Bad Goisern, 1594

Nr. 45: Portal in Bad Goisern. Das Haus wurde im 20. Jh. umfangreich saniert. Dabei wurde ein neuer Putz aufgetragen und auf diesem Putz steht die Jahreszahl 1594. Das Portal aus Hallstätter Kalk gehört zum Typ 3. Die Oberfläche sieht aus, als wurde sie händisch überstockt. Das Doppelfenster hat eine glatte

Oberfläche und ist mit den Portalen der Kirche in Bad Goisern und Hallstatt zu vergleichen (Katalog Nr. 8 und 14). Der gedrehte Stab wird wiederum bei der Fensterbank verwendet.

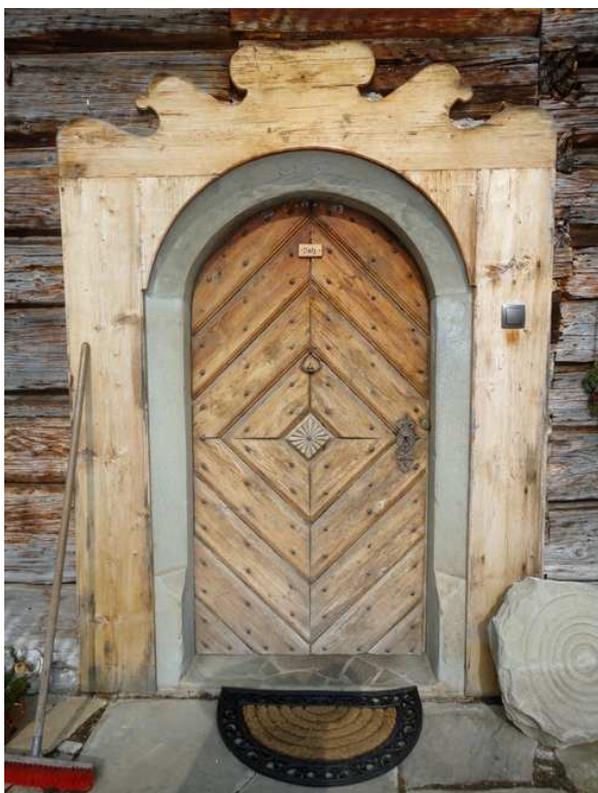
Katalog Nr. 46: Hausmoning, 1595

Nr. 46: Bei diesem Haus in Hausmoning (Ainring) fallen die Querstriche in der Holzfassade ins Auge. Die Fassade war einmal quer verlattet und verputzt. Der neue Besitzer hat dieses Haus mit viel Gefühl restauriert und die Holzfassade freigelegt. Als man das Haus verputzte, hat man einen Türstock aus Högler Sandstein eingebaut. Dieser Einbau ist nahezu irreversibel, da das Holz herausgestemmt und das Loch mit dem steinernen Türstock ausgemauert wurde. Daher auch die hölzernen Abdeckungen über der Tür. Laut Besitzer wurde dieser originale Türstock mit dem von 1595 ausgetauscht. Das heißt, der Türstock, der im Bild Katalog Nr. 46 gezeigt wird, gehört nicht zu diesem Haus. Dennoch kann man feststellen, dass 1595 der Typ 3 vorkam.

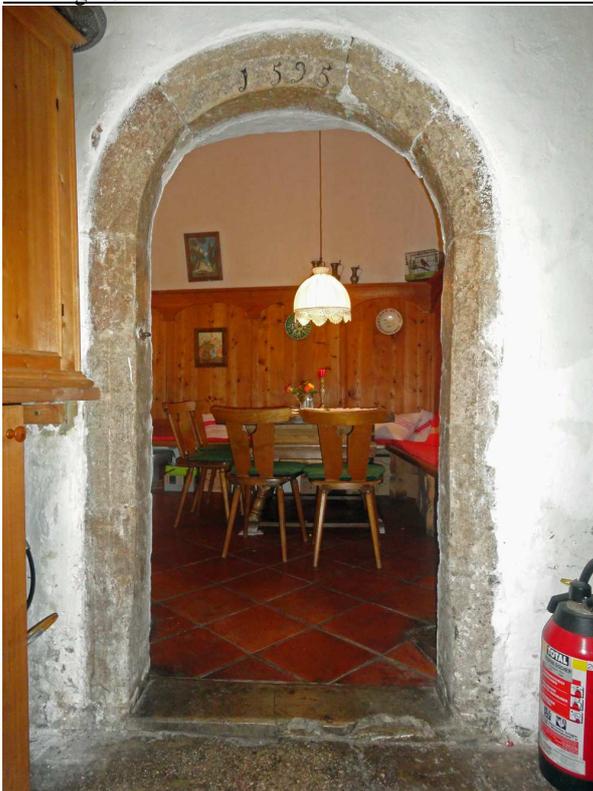
Katalog Nr. 47: Hallstatt, 1595

Nr. 47: Türstock im Bräu Gasthof in Hallstatt. Die Fasse dieses Türstocks endet mit einer Hohlkehle Typ 3. Diese Türe ist keine Außentür. Innentüren mit Steingewänden kommen im bäuerlichen Bereich selten vor. Beim Heimatmuseum in Annaberg Gererhof, oder auch beim „Gotik- und Bergbaumuseum“ in Leogang gibt es, wie auch in vielen Burgen und Schlössern, Innentüren mit Steingewänden.

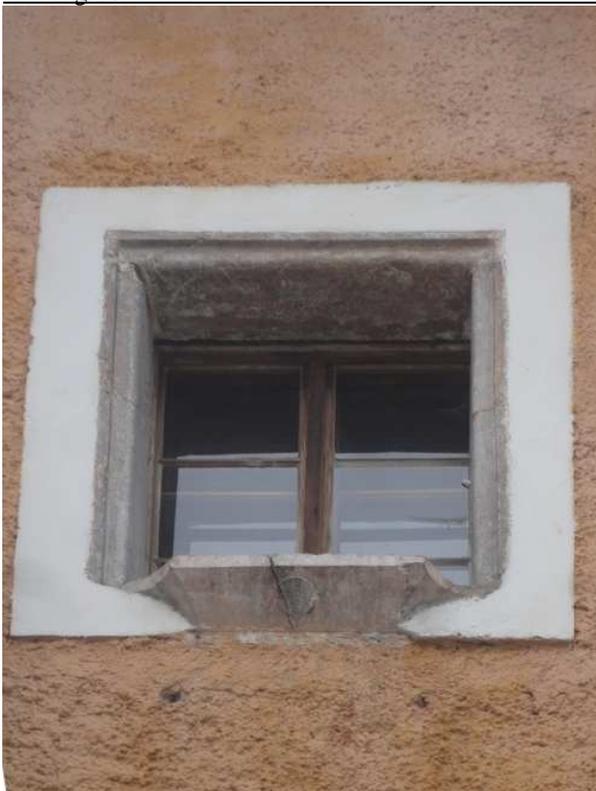
Katalog Nr. 48: Hallstatt, 1596

Nr. 48: Fenstergewände im Bräu Gasthof in Hallstatt. Selten ist bei Fenstern eine Jahreszahl eingeschrieben. Bei diesem Fenster befindet sich unter der vorspringenden Sohlbank ein kreisförmiges Schild, in dem eine Hausmarke oder Steinmetzzeichen und die Jahreszahl eingraviert sind. Das Fenster ist im ersten Obergeschoß, das Schild ist von der Straße so gut wie nicht zu lesen. Dieses gotische Fenster zeigt, dass es auch Fenster mit kleiner Rundung statt der Fase in der Laibung gibt. Sehr schön ist die Sohlbank, die mit einer leichten Hohlkehle hervorspringt.
